## **Universität Würzburg, Energetische Sanierung Philo BT3**

### **Arbeits- und Sicherheitsplan (A+S Plan)**

Universität Würzburg, Philosophische Fakultät  
Am Galgenberg  
97074 Würzburg

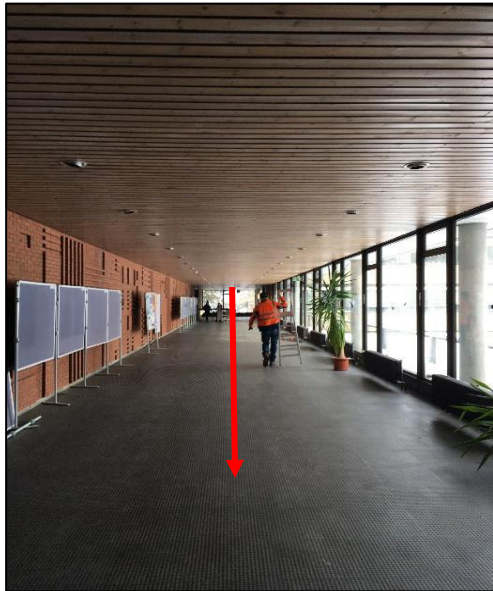
| Bohrpunkt/<br>Entnahmestelle | Schichtenaufbau bzw.<br>Beschreibung<br>(Laborprobenbezeichnung) | Schadstoffverdacht/<br>Untersuchungsumfang | Foto | Laborbefund/ Bewertung<br>(Abfallverzeichnisverordnung) |
|---|---|---|---|---|
| BT3 UG FuBo Bel. | Untergeschoss, 3.U.6, Flur<br>Gumminoppenbelag (schwarz) | PCB | | <p>Summe PCB:<br/>535 mg/kg</p> <p>PCB 7 (gem. DepV):<br/>120 mg/kg</p> <p>gefährlicher Abfall</p> <p>AVV-Nr.: 17 09 02*</p> |

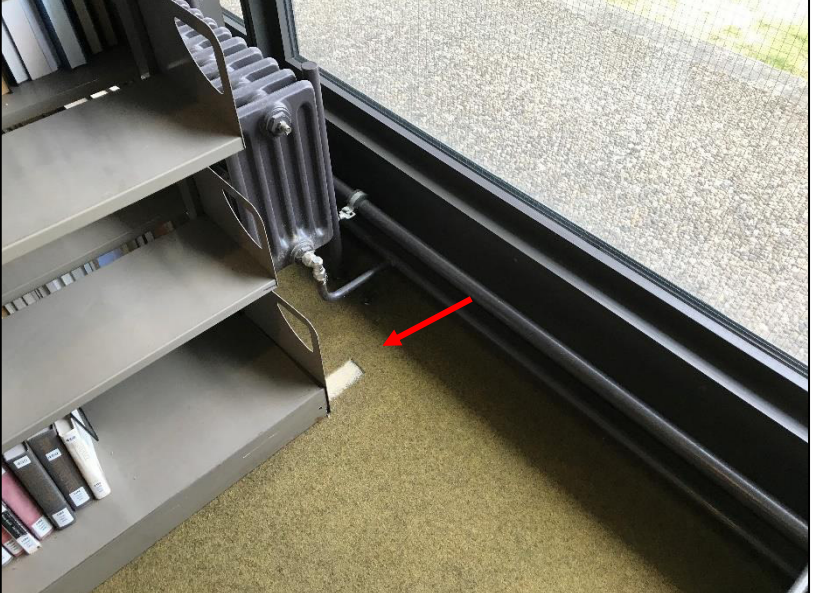
| Bohrpunkt/<br>Entnahmestelle | Schichtenaufbau bzw.<br>Beschreibung<br>(Laborprobenbezeichnung) | Schadstoffverdacht/<br>Untersuchungsumfang | Foto | Laborbefund/ Bewertung<br>(Abfallverzeichnisverordnung) |
|---|---|---|---|---|
| BT3 UG Teppich Bib | grüner Teppichboden aus Bibliothek<br>Untergeschoss, 3.U.5 | PCB | | PCB nicht nachgewiesen |

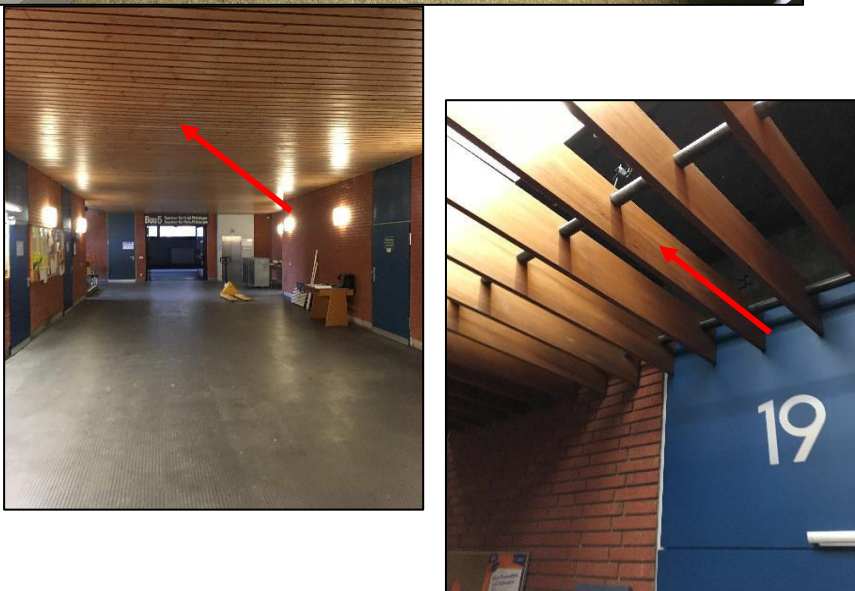
| Bohrpunkt/<br>Entnahmestelle | Schichtenaufbau bzw.<br>Beschreibung<br>(Laborprobenbezeichnung) | Schadstoffverdacht/<br>Untersuchungsumfang | Foto | Laborbefund/ Bewertung<br>(Abfallverzeichnisverordnung) |
|---|---|---|---|---|
| BT3 MP Holzdecken Flur | EG und UG<br>Mischprobe Holzdecken Flur | PCB, COP, PCP, TCEP | | <p>PCB gesamt: 12 mg/kg</p> <p>COP nicht nachweisbar</p> <p>PCP: 0,21 mg/kg</p> <p>TCEP nicht nachgewiesen</p> <p>Sekundärbelastung durch PCB-haltige Fugenmassen unterstellt</p> |

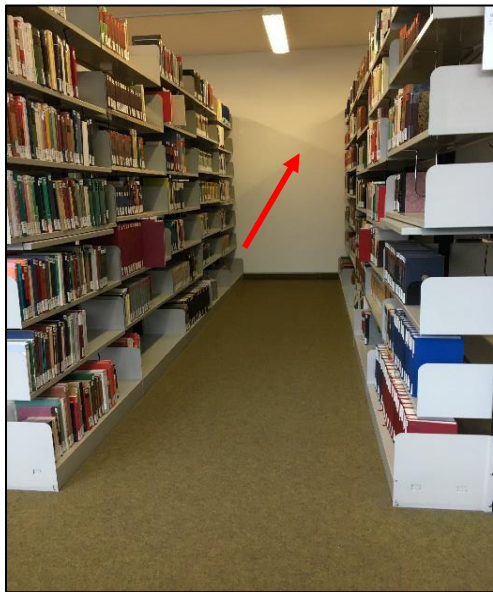
| Bohrpunkt/<br>Entnahmestelle | Schichtenaufbau bzw.<br>Beschreibung<br>(Laborprobenbezeichnung) | Schadstoffverdacht/<br>Untersuchungsumfang | Foto | Laborbefund/ Bewertung<br>(Abfallverzeichnisverordnung) |
|---|---|---|---|---|
| BT3 EG SM Gika 1 Bib | Erdgeschoss, 3.E.5, Bibliothek<br>lange Seite (Wand)<br>Mischprobe Spachtelmassen Gipskarton | Asbest | | <p><b>Asbest: positiv</b></p> <p><b>Chrysotil nachgewiesen</b></p> <p><b>gefährlicher Abfall</b><br/><b>AVV-Nr.: 17 06 05*, asbesthaltige Baustoffe</b></p> <p><b>Ausbau gem. TRGS 519 erforderlich</b></p> |

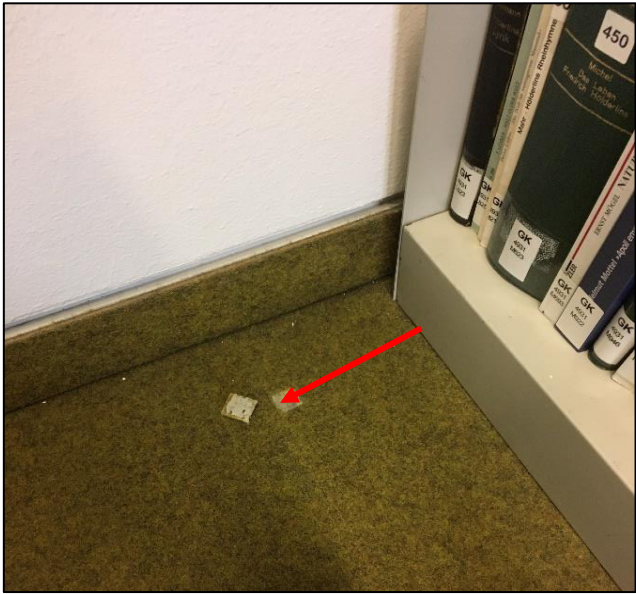
| Bohrpunkt/<br>Entnahmestelle | Schichtenaufbau bzw.<br>Beschreibung<br>(Laborprobenbezeichnung) | Schadstoffverdacht/<br>Untersuchungsumfang | Foto | Laborbefund/ Bewertung<br>(Abfallverzeichnisverordnung) |
|---|---|---|---|---|
| BT3 EG Tep KI 1 | Erdgeschoss, 3.E.5, Bibliothek<br>Teppichkleber (grüner Nadelfilz) | Asbest | | <b>Asbest: positiv</b><br><b>Chrysotil nachgewiesen</b><br><b>gefährlicher Abfall</b><br><b>AVV-Nr.: 17 06 05*, asbesthaltige Baustoffe</b><br><b>Ausbau gem. TRGS 519 erforderlich</b> |

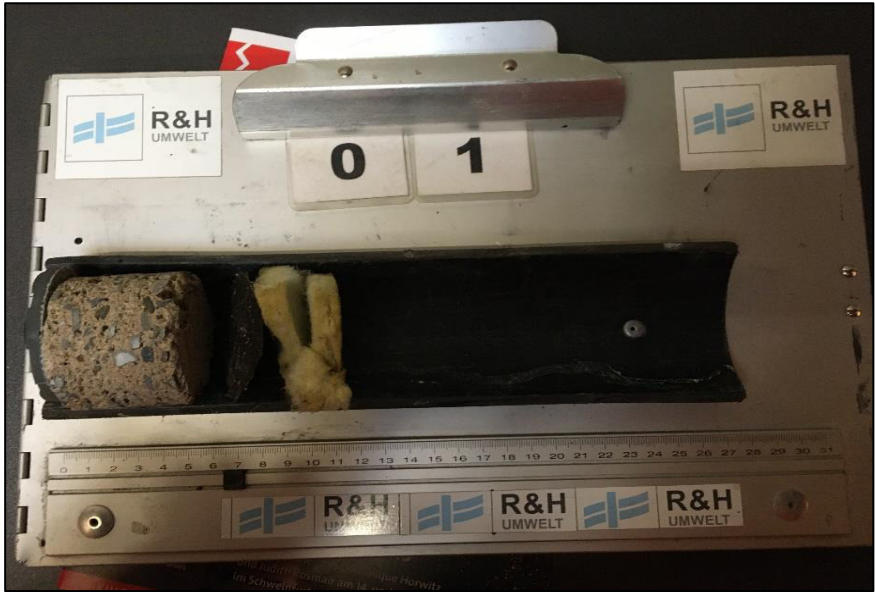
| Bohrpunkt/<br>Entnahmestelle | Schichtenaufbau bzw.<br>Beschreibung<br>(Laborprobenbezeichnung) | Schadstoffverdacht/<br>Untersuchungsumfang | Foto | Laborbefund/ Bewertung<br>(Abfallverzeichnisverordnung) |
|---|---|---|---|---|
| BT6 EG B1 | Kernbohrung Fußbodenaufbau<br><br>Erdgeschoss, 6.E.13, Flur<br><br><u>Schichtenfolge:</u><br><ul style="list-style-type: none"> <li>- 0,5 cm Gumminoppenbelag</li> <li>- 4 cm Zementestrich</li> <li>- 0,01 cm Papiertrennlage</li> <li>- 2 cm KMF</li> <li>- Beton</li> </ul> | - | | <p><b>KMF: positiv (Regeleinstufung ohne Laboranalytik)</b></p> <p><b>Ausbau nach TRGS 521 erforderlich</b></p> <p><b>AVV-Nr.: 17 06 03* (Dämmmaterial, das aus gefährlichen Stoffen besteht)</b></p> <p><b>gefährlicher Abfall</b></p> |

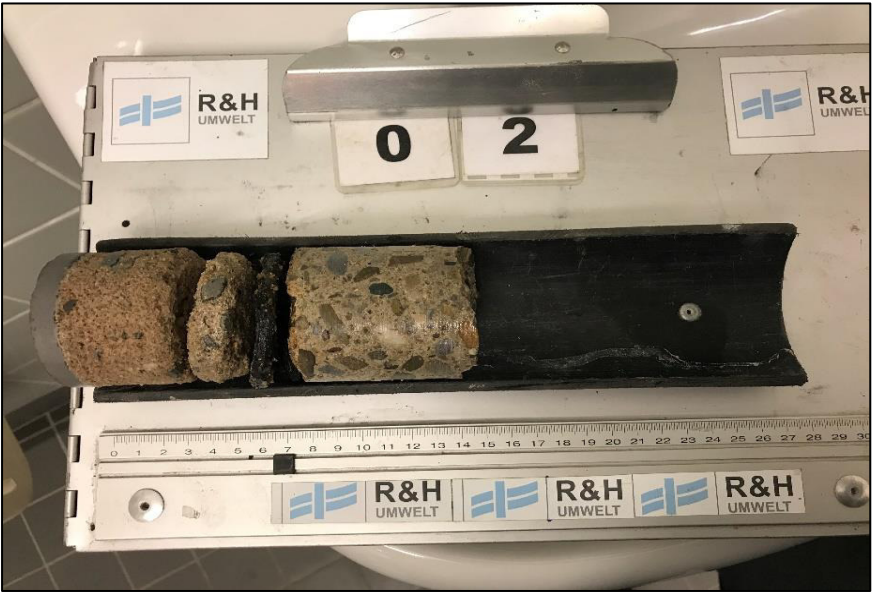
| Bohrpunkt/<br>Entnahmestelle | Schichtenaufbau bzw.<br>Beschreibung<br>(Laborprobenbezeichnung) | Schadstoffverdacht/<br>Untersuchungsumfang | Foto | Laborbefund/ Bewertung<br>(Abfallverzeichnisverordnung) |
|---|---|---|---|---|
| BT6 UG B2 | <p>Kernbohrung Fußbodenaufbau</p> <p>Untergeschoss, 6.U.14, WC Herren</p> <p><u>Schichtenfolge:</u></p> <ul style="list-style-type: none"> <li>- 1 cm Fliese</li> <li>- 6 cm Mörtelbett</li> <li>- 0,8 cm Feuchtesperre</li> <li>- mind. 7 cm Beton</li> </ul> | - | | - |

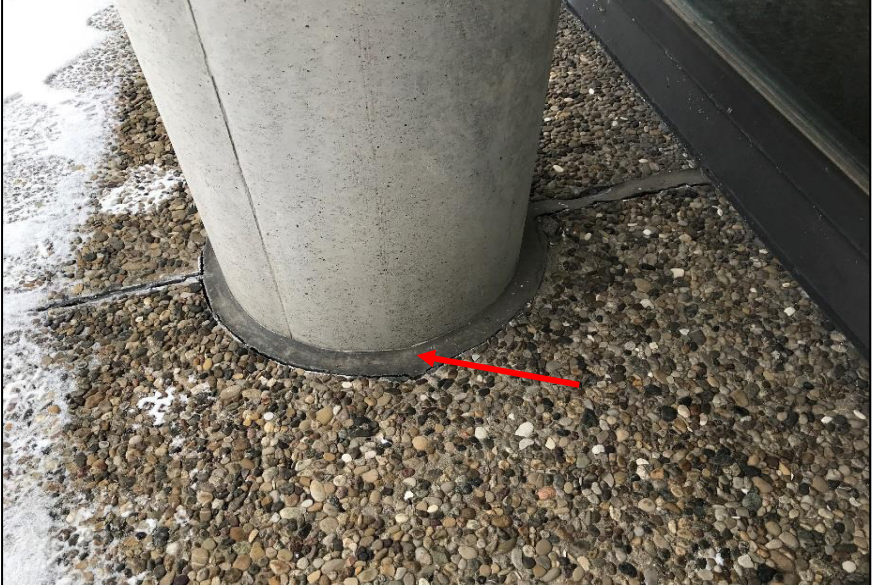
| Bohrpunkt/<br>Entnahmestelle | Schichtenaufbau bzw.<br>Beschreibung<br>(Laborprobenbezeichnung) | Schadstoffverdacht/<br>Untersuchungsumfang | Foto | Laborbefund/ Bewertung<br>(Abfallverzeichnisverordnung) |
|---|---|---|---|---|
| BT6 UG FM Fassade | <p>Untergeschoss, Balkon von Raum 6.U.3</p> <p>Mischprobe dauerelastische Fugenmasse (grau)</p> | PCB | | <p><b>Summe PCB:</b><br/><b>67.100 mg/kg</b></p> <p><b>gefährlicher Abfall</b></p> <p><b>AVV-Nr.: 17 09 02*</b></p> |

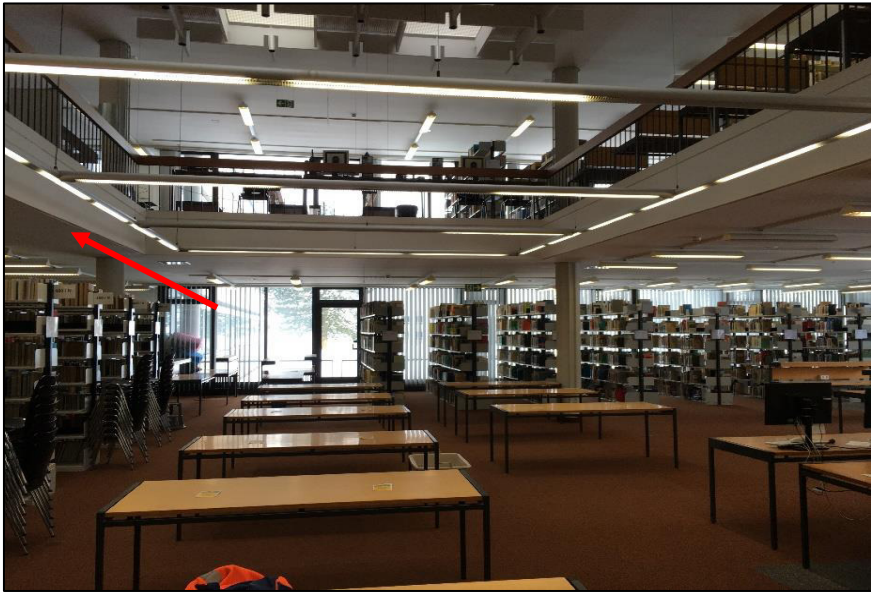
| Bohrpunkt/<br>Entnahmestelle | Schichtenaufbau bzw.<br>Beschreibung<br>(Laborprobenbezeichnung) | Schadstoffverdacht/<br>Untersuchungsumfang | Foto | Laborbefund/ Bewertung<br>(Abfallverzeichnisverordnung) |
|---|---|---|---|---|
| BT6 UG SM Gika Decke | Untergeschoss, 6.U.3, Bibliothek<br><br>Decke<br><br>Mischprobe Spachtelmassen Gipskarton | Asbest | | <b>Asbest: positiv</b><br><br><b>Chrysotil nachgewiesen</b><br><br><b>gefährlicher Abfall</b><br><b>AVV-Nr.: 17 06 05*, asbesthaltige Baustoffe</b><br><br><b>Ausbau gem. TRGS 519 erforderlich</b> |

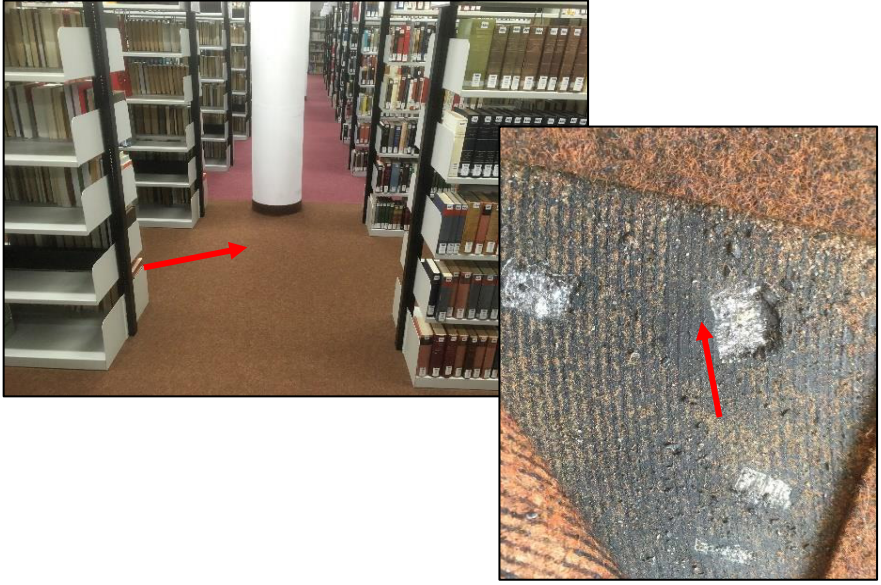
| Bohrpunkt/<br>Entnahmestelle | Schichtenaufbau bzw.<br>Beschreibung<br>(Laborprobenbezeichnung) | Schadstoffverdacht/<br>Untersuchungsumfang | Foto | Laborbefund/ Bewertung<br>(Abfallverzeichnisverordnung) |
|---|---|---|---|---|
| BT 6 UG Tep.KI braun | Untergeschoss, 6.U.3, Bibliothek<br>Teppichkleber (brauner Nadelfilz) | Asbest | | Kein Asbest nachgewiesen |

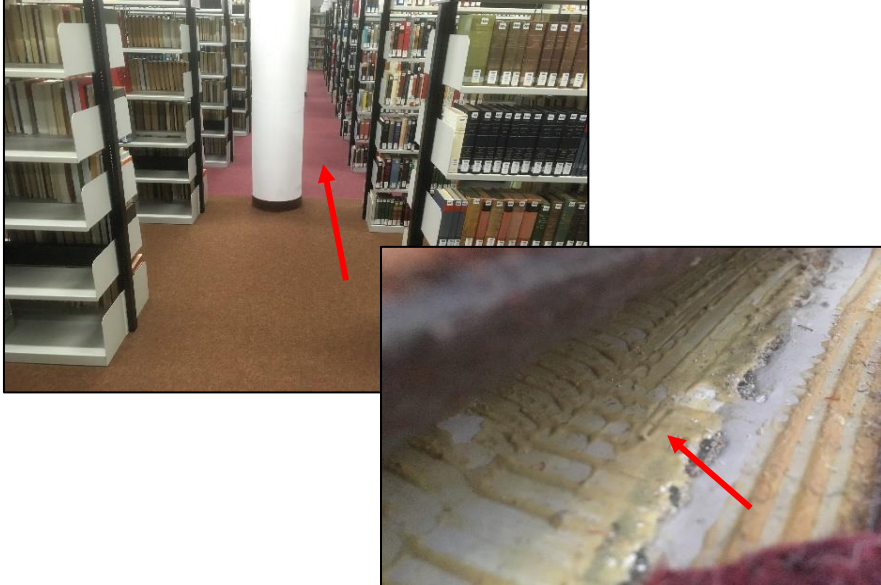
| Bohrpunkt/<br>Entnahmestelle | Schichtenaufbau bzw.<br>Beschreibung<br>(Laborprobenbezeichnung) | Schadstoffverdacht/<br>Untersuchungsumfang | Foto | Laborbefund/ Bewertung<br>(Abfallverzeichnisverordnung) |
|---|---|---|---|---|
| BT 6 UG Tep.KI rot | Untergeschoss, 6.U.3, Bibliothek<br>Teppichkleber (roter Nadelfilz) | Asbest | | Kein Asbest nachgewiesen |
