## **Universität Würzburg, Energetische Sanierung Philo BT3**

### **Konzept für Sanierung, Rückbau, Entsorgung und Immissionsschutz**

Nürnberg, den 18.08.2026

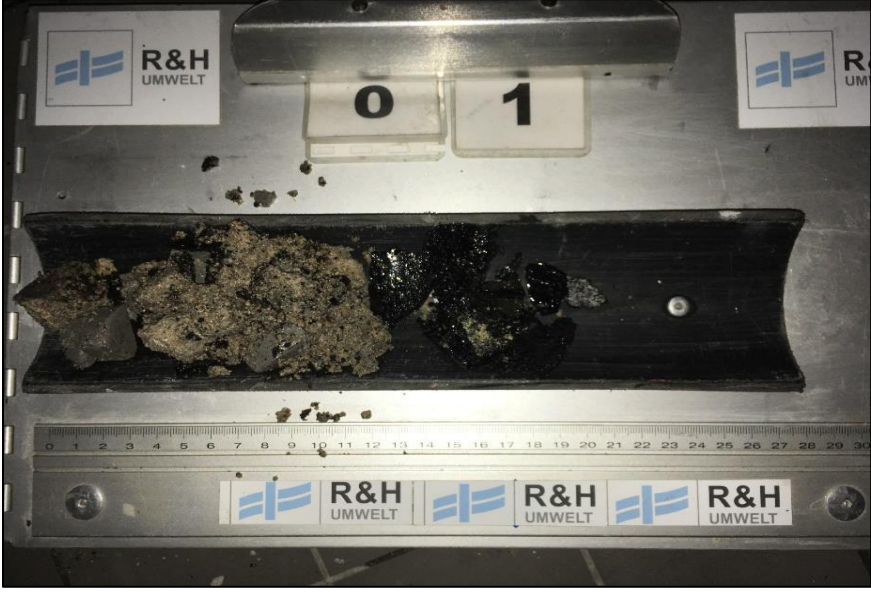
| Bohrpunkt/<br>Entnahmestelle | Schichtenaufbau bzw.<br>Beschreibung<br>(Laborprobenbezeichnung) | Schadstoffverdacht/<br>Untersuchungsumfang | Foto | Laborbefund/ Bewertung<br>(Abfallverzeichnisverordnung) |
|---|---|---|---|---|
| <b>BT3 UG B1</b> | <p>Kernbohrung Fußbodenaufbau</p> <p>Untergeschoss, 3.U.19, WC Herren</p> <p><u>Schichtenfolge:</u></p> <ul style="list-style-type: none"> <li>- 0,5 cm Fliese</li> <li>- 2 cm Estrich</li> <li>- 2 cm Schwarzabdichtung</li> <li>- Beton</li> </ul> | - | | |
| <b>BT3 B1 SA</b> | Schwarzabdichtung aus Kernbohrung BT3 UG B1 | PAK, Asbest | siehe oben | <p>Summe PAK:<br/>190 mg/kg</p> <p><b>Asbest: positiv</b></p> <p><b>Chrysotil nachgewiesen</b></p> <p><b>gefährlicher Abfall</b><br/><b>AVV-Nr.: 17 06 05*, asbesthaltige Baustoffe</b></p> <p><b>Ausbau gem. TRGS 519 erforderlich</b></p> |

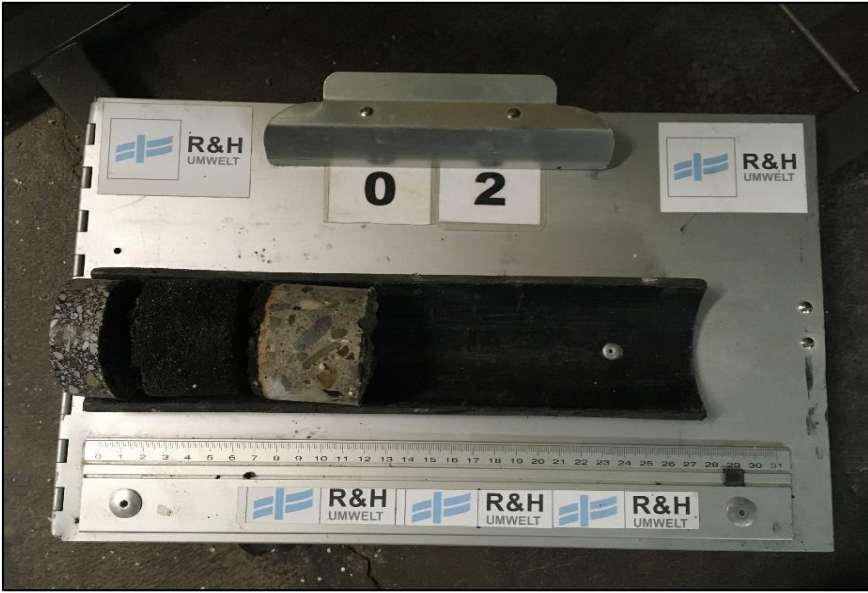
| Bohrpunkt/<br>Entnahmestelle | Schichtenaufbau bzw.<br>Beschreibung<br>(Laborprobenbezeichnung) | Schadstoffverdacht/<br>Untersuchungsumfang | Foto | Laborbefund/ Bewertung<br>(Abfallverzeichnisverordnung) |
|---|---|---|---|---|
| BT3 UG B2 | <p>Kernbohrung Fußbodenaufbau</p> <p>Untergeschoss, 3.U.4, Magazin</p> <p><u>Schichtenfolge:</u></p> <ul style="list-style-type: none"> <li>- 2 cm Gussasphalt</li> <li>- 0,3 cm Trennlage</li> <li>- 3 cm Foamglas</li> <li>- 0,5 cm Schweißbahn</li> <li>- Beton</li> </ul> | - | | - |

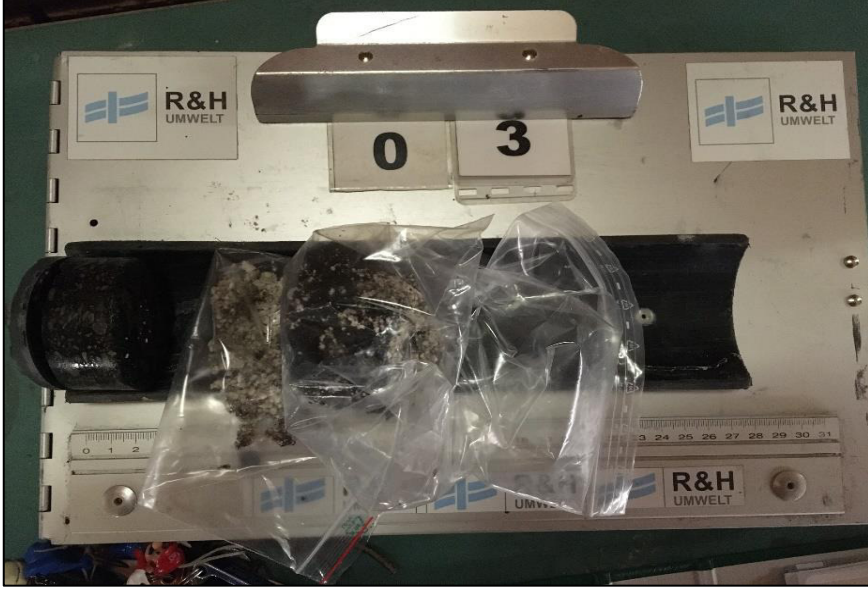
| Bohrpunkt/<br>Entnahmestelle | Schichtenaufbau bzw.<br>Beschreibung<br>(Laborprobenbezeichnung) | Schadstoffverdacht/<br>Untersuchungsumfang | Foto | Laborbefund/ Bewertung<br>(Abfallverzeichnisverordnung) |
|---|---|---|---|---|
| BT3 UG B3 | <p>Kernbohrung Fußbodenaufbau</p> <p>Untergeschoss, 3.U.6, Flur</p> <p><u>Schichtenfolge:</u></p> <ul style="list-style-type: none"> <li>- 0,7 cm Gumminoppenfliesen</li> <li>- 0,2 cm Kleber</li> <li>- 3,5 cm Gussasphalt</li> <li>- 1 cm Perlit-Schüttung</li> <li>- 4 cm Foamglas</li> <li>- 0,5 cm Schweißbahn</li> <li>- Beton</li> </ul> | - | | - |

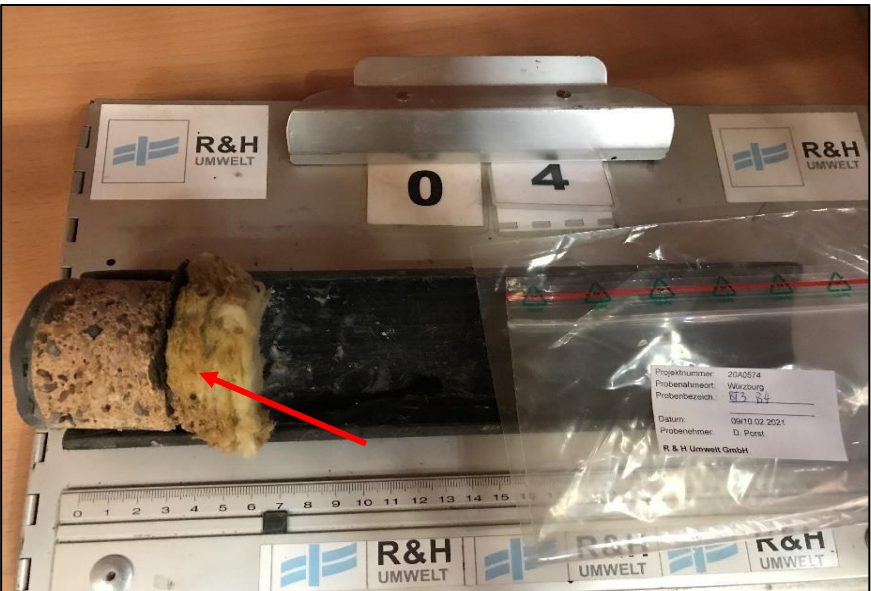
| Bohrpunkt/<br>Entnahmestelle | Schichtenaufbau bzw.<br>Beschreibung<br>(Laborprobenbezeichnung) | Schadstoffverdacht/<br>Untersuchungsumfang | Foto | Laborbefund/ Bewertung<br>(Abfallverzeichnisverordnung) |
|---|---|---|---|---|
| BT3 EG B4 | <p>Kernbohrung Fußbodenaufbau</p> <p>Erdgeschoss, 3.E.6, Flur</p> <p><u>Schichtenfolge:</u></p> <ul style="list-style-type: none"> <li>- 0,5 cm Gumminoppenfliesen</li> <li>- 3,5 cm Zementestrich</li> <li>- Trennlage (schwarz)</li> <li>- 2 -3 cm KMF</li> <li>- Beton</li> </ul> | - | | <p><b>KMF: positiv (Regeleinstufung ohne Laboranalytik)</b></p> <p><b>Ausbau nach TRGS 521 erforderlich</b></p> <p><b>AVV-Nr.: 17 06 03* (Dämmmaterial, das aus gefährlichen Stoffen besteht)</b></p> <p><b>gefährlicher Abfall</b></p> |

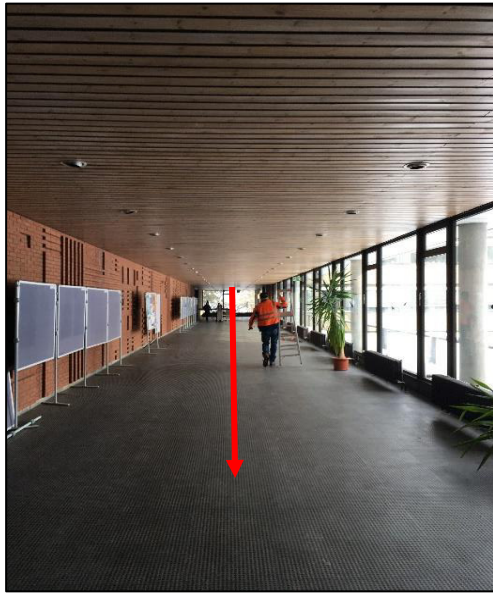
| Bohrpunkt/<br>Entnahmestelle | Schichtenaufbau bzw.<br>Beschreibung<br>(Laborprobenbezeichnung) | Schadstoffverdacht/<br>Untersuchungsumfang | Foto | Laborbefund/ Bewertung<br>(Abfallverzeichnisverordnung) |
|---|---|---|---|---|
| BT3 UG FuBo Bel. | Untergeschoss, 3.U.6, Flur<br>Gumminoppenbelag (schwarz) | PCB | | <p>Summe PCB:<br/>535 mg/kg</p> <p>PCB 7 (gem. DepV):<br/>120 mg/kg</p> <p>gefährlicher Abfall</p> <p>AVV-Nr.: 17 09 02*</p> |

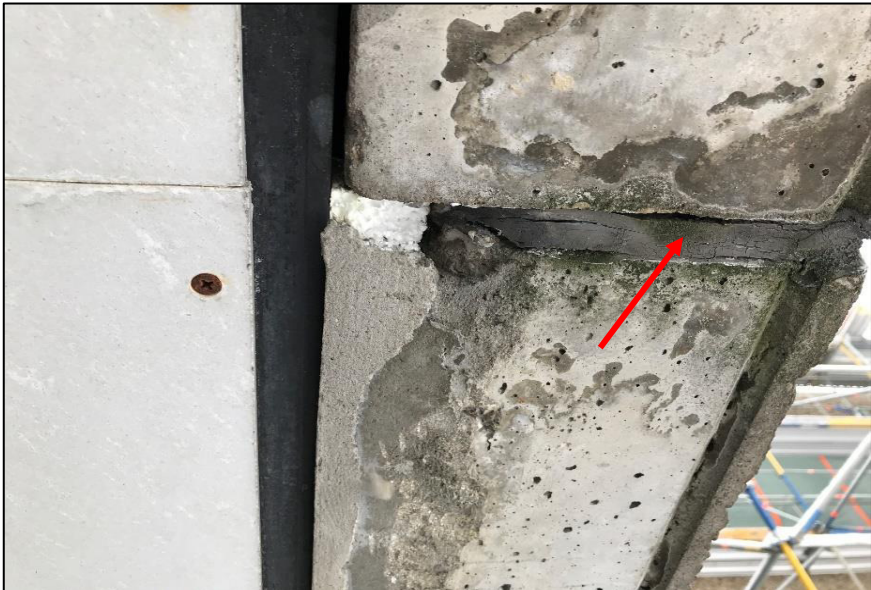
| Bohrpunkt/<br>Entnahmestelle | Schichtenaufbau bzw.<br>Beschreibung<br>(Laborprobenbezeichnung) | Schadstoffverdacht/<br>Untersuchungsumfang | Foto | Laborbefund/ Bewertung<br>(Abfallverzeichnisverordnung) |
|---|---|---|---|---|
| BT3 UG FM Fassade | Untergeschoss, Balkon von Raum 3.U.5<br>Mischprobe dauerelastische Fugenmasse (grau) | PCB | | <p>Summe PCB:<br/>163.000 mg/kg</p> <p>gefährlicher Abfall</p> <p>AVV-Nr.: 17 09 02*</p> |

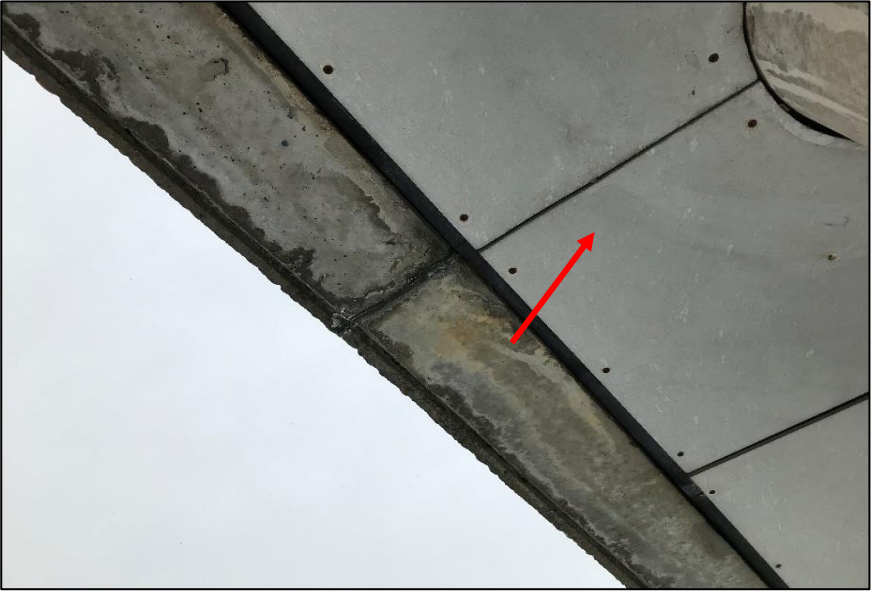
| Bohrpunkt/<br>Entnahmestelle | Schichtenaufbau bzw.<br>Beschreibung<br>(Laborprobenbezeichnung) | Schadstoffverdacht/<br>Untersuchungsumfang | Foto | Laborbefund/ Bewertung<br>(Abfallverzeichnisverordnung) |
|---|---|---|---|---|
| BT3 UG AZ Platte Balkon | Untergeschoss, Balkon von Raum 3.U.5<br>Abdeckung aus Faserzementplatte | Asbest | | <p><b>Asbest: positiv</b></p> <p><b>Chrysotil (ca. 5-20 %) nachgewiesen</b></p> <p><b>gefährlicher Abfall</b><br/><b>AVV-Nr.: 17 06 05*, asbesthaltige Baustoffe</b></p> <p><b>Ausbau gem. TRGS 519 erforderlich</b></p> |

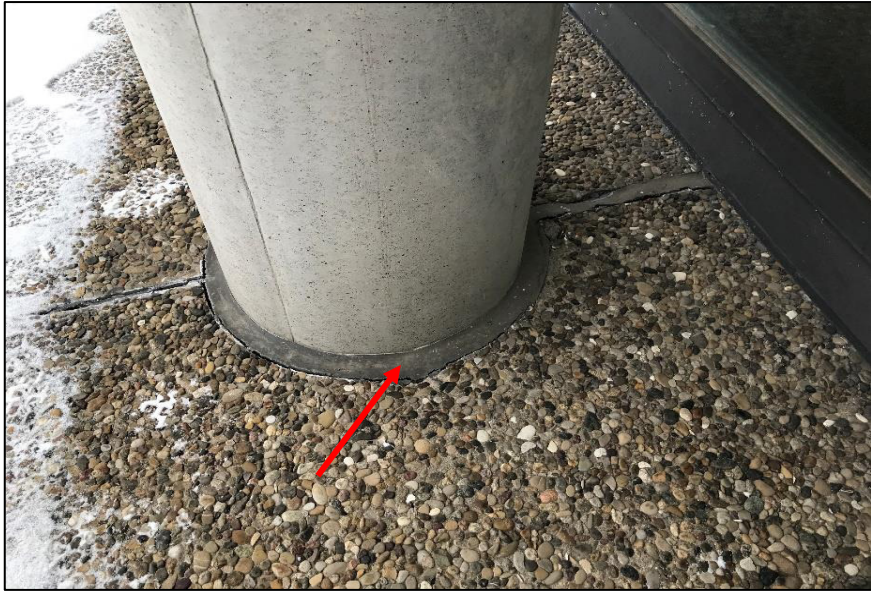
| Bohrpunkt/<br>Entnahmestelle | Schichtenaufbau bzw.<br>Beschreibung<br>(Laborprobenbezeichnung) | Schadstoffverdacht/<br>Untersuchungsumfang | Foto | Laborbefund/ Bewertung<br>(Abfallverzeichnisverordnung) |
|---|---|---|---|---|
| BT3 EG FM | Erdgeschoss, Balkon von Raum 3.E.5<br>Mischprobe dauerelastische Fugenmasse (grau) | PCB | | <p><b>Summe PCB:</b><br/><b>49.800 mg/kg</b></p> <p><b>gefährlicher Abfall</b></p> <p><b>AVV-Nr.: 17 09 02*</b></p> |

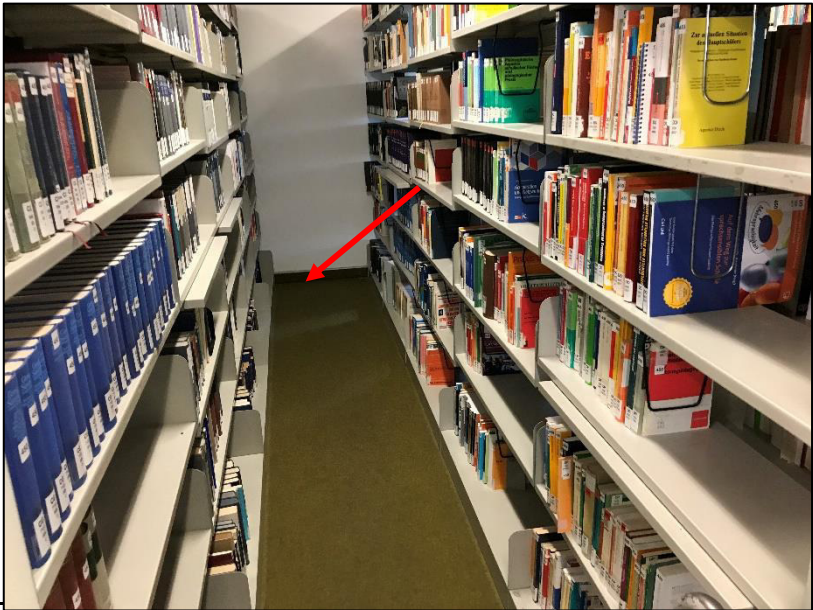
| Bohrpunkt/<br>Entnahmestelle | Schichtenaufbau bzw.<br>Beschreibung<br>(Laborprobenbezeichnung) | Schadstoffverdacht/<br>Untersuchungsumfang | Foto | Laborbefund/ Bewertung<br>(Abfallverzeichnisverordnung) |
|---|---|---|---|---|
| BT3 EG Teppich Bib | grüner Teppichboden aus Bibliothek<br>Erdgeschoss, 3.E.5 | PCB | | PCB nicht nachgewiesen |

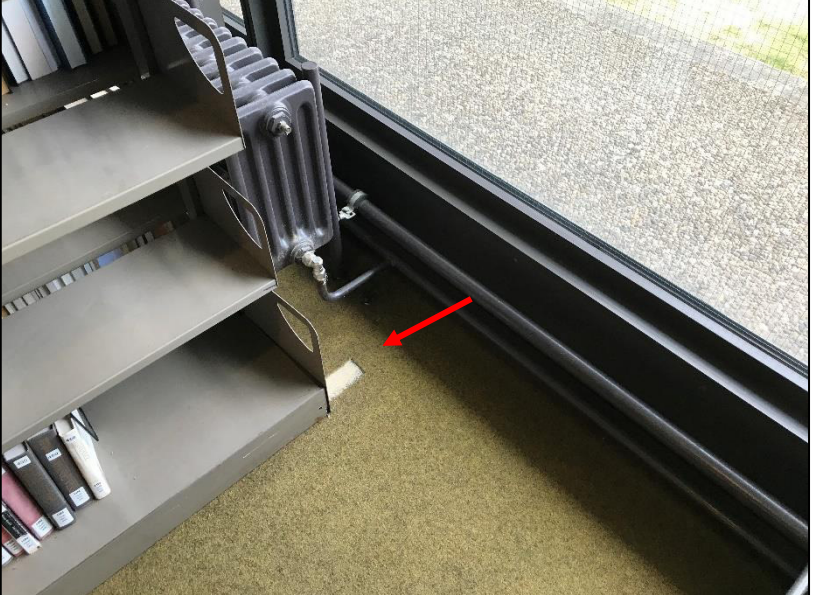
| Bohrpunkt/<br>Entnahmestelle | Schichtenaufbau bzw.<br>Beschreibung<br>(Laborprobenbezeichnung) | Schadstoffverdacht/<br>Untersuchungsumfang | Foto | Laborbefund/ Bewertung<br>(Abfallverzeichnisverordnung) |
|---|---|---|---|---|
| BT3 UG Teppich Bib | grüner Teppichboden aus Bibliothek<br>Untergeschoss, 3.U.5 | PCB | | PCB nicht nachgewiesen |

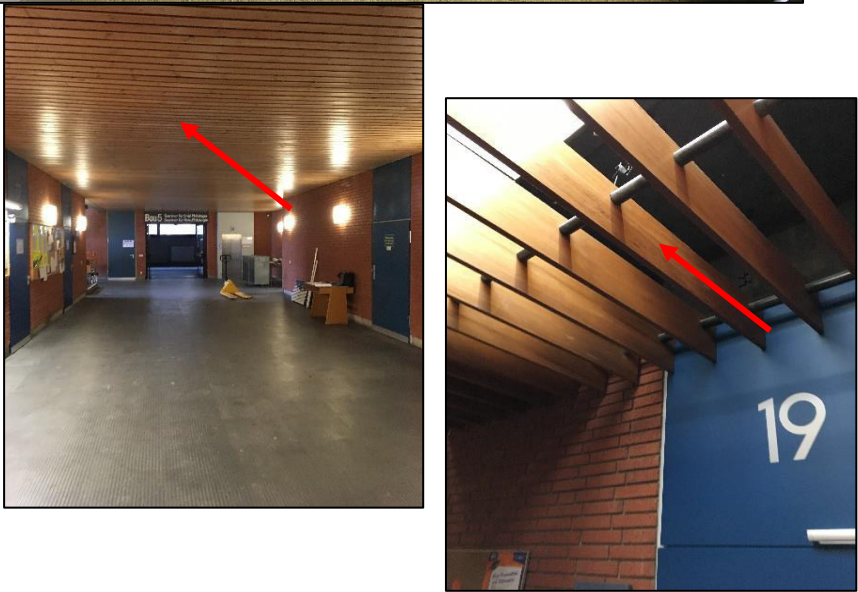
| Bohrpunkt/<br>Entnahmestelle | Schichtenaufbau bzw.<br>Beschreibung<br>(Laborprobenbezeichnung) | Schadstoffverdacht/<br>Untersuchungsumfang | Foto | Laborbefund/ Bewertung<br>(Abfallverzeichnisverordnung) |
|---|---|---|---|---|
| BT3 MP Holzdecken Flur | EG und UG<br>Mischprobe Holzdecken Flur | PCB, COP, PCP, TCEP | | <p>PCB gesamt: 12 mg/kg</p> <p>COP nicht nachweisbar</p> <p>PCP: 0,21 mg/kg</p> <p>TCEP nicht nachgewiesen</p> <p>Sekundärbelastung durch PCB-haltige Fugenmassen unterstellt</p> |

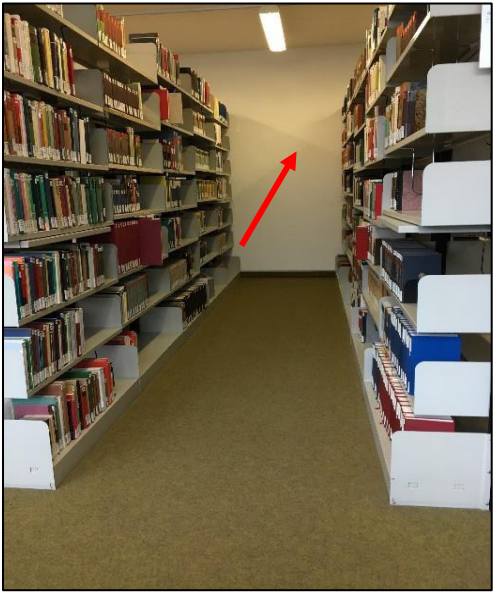
| Bohrpunkt/<br>Entnahmestelle | Schichtenaufbau bzw.<br>Beschreibung<br>(Laborprobenbezeichnung) | Schadstoffverdacht/<br>Untersuchungsumfang | Foto | Laborbefund/ Bewertung<br>(Abfallverzeichnisverordnung) |
|---|---|---|---|---|
| BT3 EG SM Gika 1 Bib | Erdgeschoss, 3.E.5, Bibliothek<br>lange Seite (Wand)<br>Mischprobe Spachtelmassen Gipskarton | Asbest | | <p><b>Asbest: positiv</b></p> <p><b>Chrysotil nachgewiesen</b></p> <p><b>gefährlicher Abfall</b><br/><b>AVV-Nr.: 17 06 05*, asbesthaltige Baustoffe</b></p> <p><b>Ausbau gem. TRGS 519 erforderlich</b></p> |

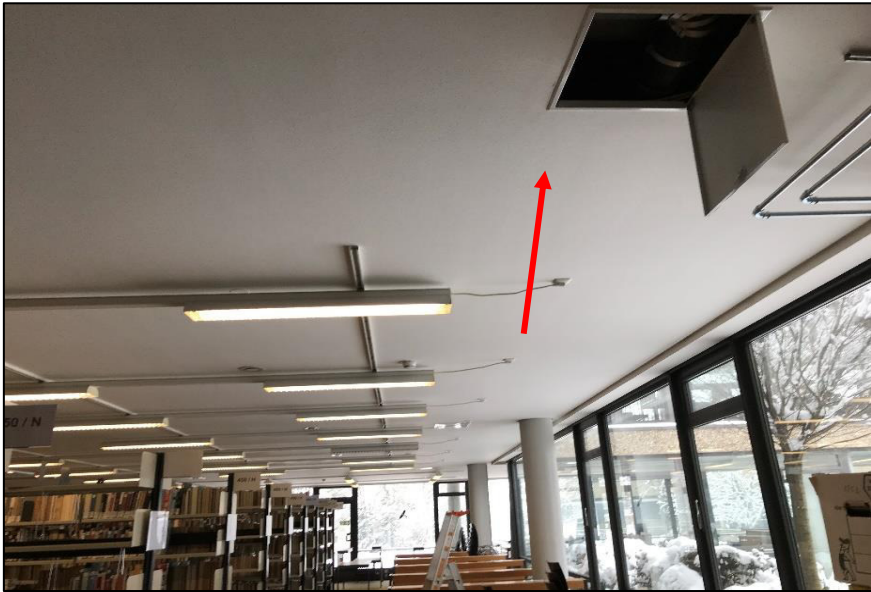
| Bohrpunkt/<br>Entnahmestelle | Schichtenaufbau bzw.<br>Beschreibung<br>(Laborprobenbezeichnung) | Schadstoffverdacht/<br>Untersuchungsumfang | Foto | Laborbefund/ Bewertung<br>(Abfallverzeichnisverordnung) |
|---|---|---|---|---|
| BT3 EG SM Gika Decke | Erdgeschoss, 3.E.5, Bibliothek<br>Decke<br>Mischprobe Spachtelmassen Gipskarton | Asbest | | <p><b>Asbest: positiv</b></p> <p><b>Chrysotil nachgewiesen</b></p> <p><b>gefährlicher Abfall</b><br/><b>AVV-Nr.: 17 06 05*, asbesthaltige Baustoffe</b></p> <p><b>Ausbau gem. TRGS 519 erforderlich</b></p> |

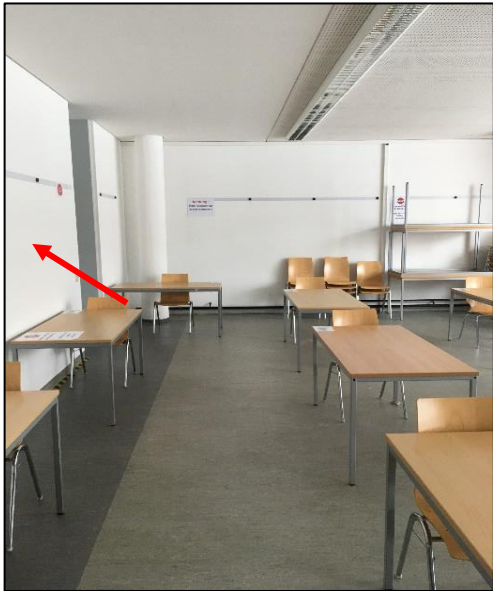
| Bohrpunkt/<br>Entnahmestelle | Schichtenaufbau bzw.<br>Beschreibung<br>(Laborprobenbezeichnung) | Schadstoffverdacht/<br>Untersuchungsumfang | Foto | Laborbefund/ Bewertung<br>(Abfallverzeichnisverordnung) |
|---|---|---|---|---|
| BT3 EG SM Gika ÜR 15 | Erdgeschoss, 3.E.9, Übungsraum 15<br><br>Wand<br><br>Mischprobe Spachtelmassen Gipskarton | Asbest | | <b>Asbest: positiv</b><br><br><b>Chrysotil nachgewiesen</b><br><br><b>gefährlicher Abfall</b><br><b>AVV-Nr.: 17 06 05*, asbesthaltige Baustoffe</b><br><br><b>Ausbau gem. TRGS 519 erforderlich</b> |

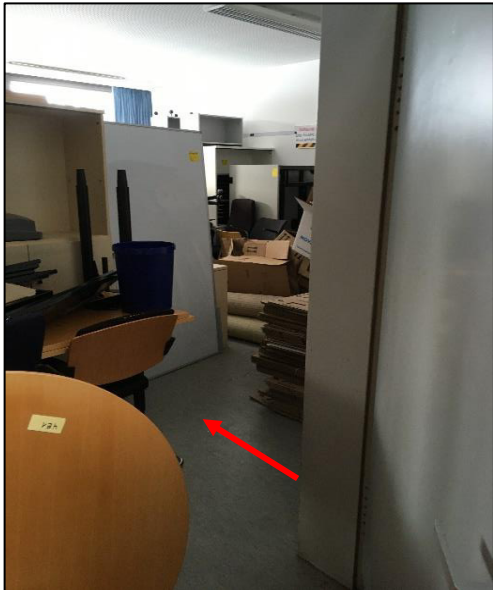
| Bohrpunkt/<br>Entnahmestelle | Schichtenaufbau bzw.<br>Beschreibung<br>(Laborprobenbezeichnung) | Schadstoffverdacht/<br>Untersuchungsumfang | Foto | Laborbefund/ Bewertung<br>(Abfallverzeichnisverordnung) |
|---|---|---|---|---|
| BT3 EG PVC ÜR 12 | Erdgeschoss, 3.E.3, Übungsraum 12<br><br>PVC-Bodenbelag | Asbest | | <b>Asbest: positiv</b><br><br><b>Chrysotil nachgewiesen</b><br><br><b>gefährlicher Abfall</b><br><b>AVV-Nr.: 17 06 05*, asbesthaltige Baustoffe</b><br><br><b>Ausbau gem. TRGS 519 erforderlich</b> |

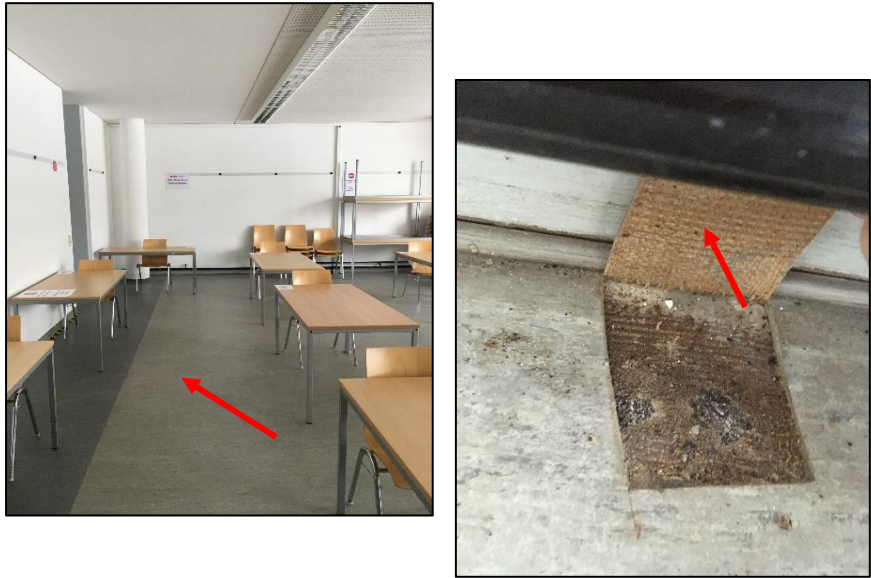
| Bohrpunkt/<br>Entnahmestelle | Schichtenaufbau bzw.<br>Beschreibung<br>(Laborprobenbezeichnung) | Schadstoffverdacht/<br>Untersuchungsumfang | Foto | Laborbefund/ Bewertung<br>(Abfallverzeichnisverordnung) |
|---|---|---|---|---|
| BT3 EG PVC ÜR 15 | Erdgeschoss, 3.E.9 Übungsraum 15<br>PVC-Bodenbelag | Asbest | | <p><b>Asbest: positiv</b></p> <p><b>Chrysotil nachgewiesen</b></p> <p><b>gefährlicher Abfall</b><br/> <b>AVV-Nr.: 17 06 05*, asbesthaltige Baustoffe</b></p> <p><b>Ausbau gem. TRGS 519 erforderlich</b></p> |

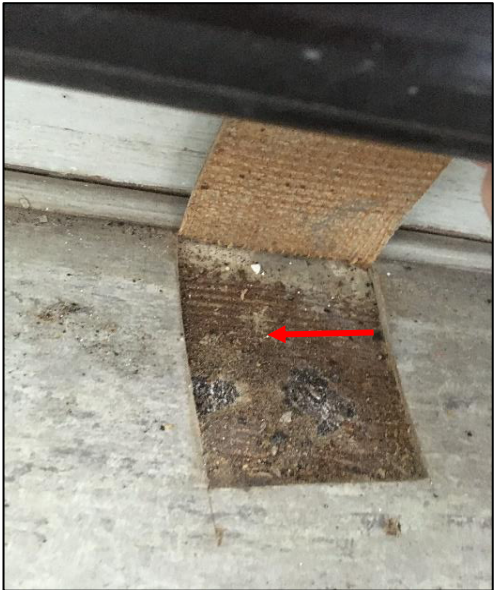
| Bohrpunkt/<br>Entnahmestelle | Schichtenaufbau bzw.<br>Beschreibung<br>(Laborprobenbezeichnung) | Schadstoffverdacht/<br>Untersuchungsumfang | Foto | Laborbefund/ Bewertung<br>(Abfallverzeichnisverordnung) |
|---|---|---|---|---|
| BT3 EG PVC KI ÜR 15 | Erdgeschoss, 3.E.9 Übungsraum 15<br>PVC-Kleber | Asbest | | <b>Asbest: positiv</b><br><b>Chrysotil nachgewiesen</b><br><b>gefährlicher Abfall</b><br><b>AVV-Nr.: 17 06 05*, asbesthaltige Baustoffe</b><br><b>Ausbau gem. TRGS 519 erforderlich</b> |

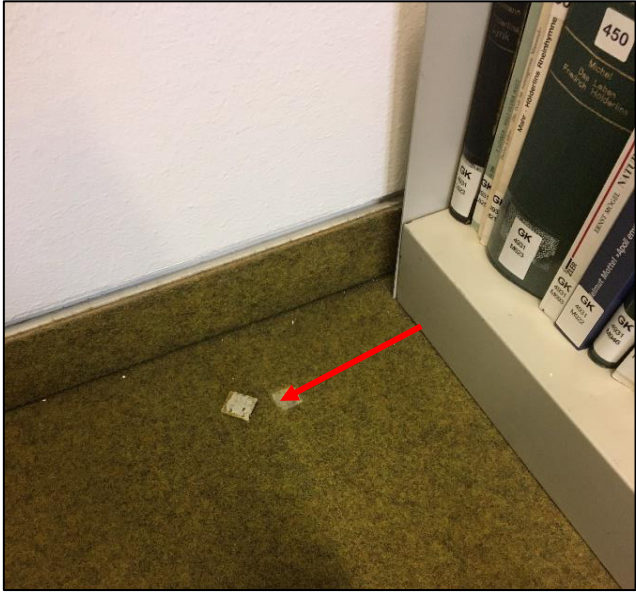
| Bohrpunkt/<br>Entnahmestelle | Schichtenaufbau bzw.<br>Beschreibung<br>(Laborprobenbezeichnung) | Schadstoffverdacht/<br>Untersuchungsumfang | Foto | Laborbefund/ Bewertung<br>(Abfallverzeichnisverordnung) |
|---|---|---|---|---|
| BT3 EG Tep KI 1 | Erdgeschoss, 3.E.5, Bibliothek<br>Teppichkleber (grüner Nadelfilz) | Asbest | | <b>Asbest: positiv</b><br><b>Chrysotil nachgewiesen</b><br><b>gefährlicher Abfall</b><br><b>AVV-Nr.: 17 06 05*, asbesthaltige Baustoffe</b><br><b>Ausbau gem. TRGS 519 erforderlich</b> |

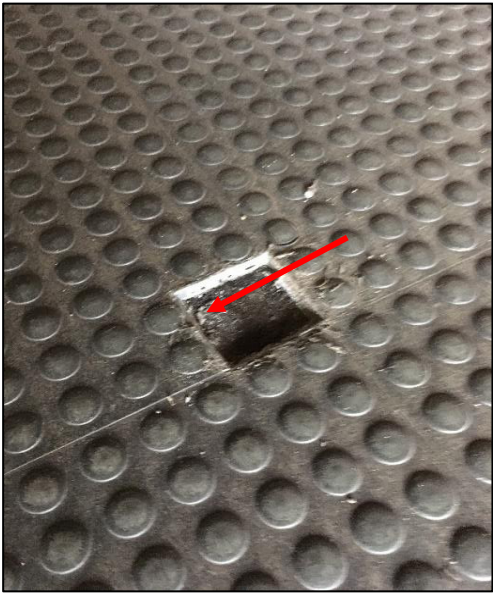
| Bohrpunkt/<br>Entnahmestelle | Schichtenaufbau bzw.<br>Beschreibung<br>(Laborprobenbezeichnung) | Schadstoffverdacht/<br>Untersuchungsumfang | Foto | Laborbefund/ Bewertung<br>(Abfallverzeichnisverordnung) |
|---|---|---|---|---|
| BT3 EG KI Flur | Erdgeschoss, 3.E.6, Flur<br>Kleber Noppenbelag (schwarz) | Asbest | | <b>Asbest: positiv</b><br><b>Chrysotil nachgewiesen</b><br><b>gefährlicher Abfall</b><br><b>AVV-Nr.: 17 06 05*, asbesthaltige Baustoffe</b><br><b>Ausbau gem. TRGS 519 erforderlich</b> |

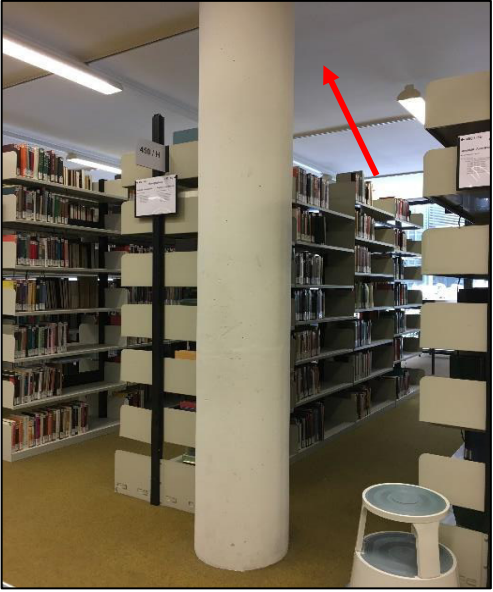
| Bohrpunkt/<br>Entnahmestelle | Schichtenaufbau bzw.<br>Beschreibung<br>(Laborprobenbezeichnung) | Schadstoffverdacht/<br>Untersuchungsumfang | Foto | Laborbefund/ Bewertung<br>(Abfallverzeichnisverordnung) |
|---|---|---|---|---|
| BT3 UG SM Gika Decke | Untergeschoss, 3.U.5, Bibliothek<br>Decke<br>Mischprobe Spachtelmassen Gipskarton | Asbest | | <b>Asbest: positiv</b><br><b>Chrysotil nachgewiesen</b><br><b>gefährlicher Abfall</b><br><b>AVV-Nr.: 17 06 05*, asbesthaltige Baustoffe</b><br><b>Ausbau gem. TRGS 519 erforderlich</b> |

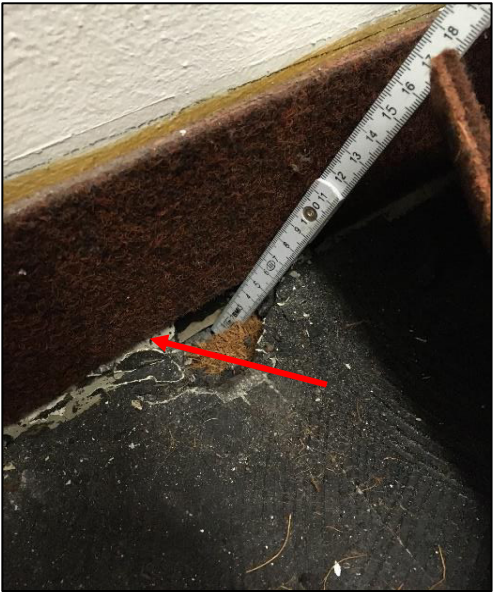
| Bohrpunkt/<br>Entnahmestelle | Schichtenaufbau bzw.<br>Beschreibung<br>(Laborprobenbezeichnung) | Schadstoffverdacht/<br>Untersuchungsumfang | Foto | Laborbefund/ Bewertung<br>(Abfallverzeichnisverordnung) |
|---|---|---|---|---|
| BT3 UG Tep.KI braun 1 | Untergeschoss, 3.U.5, Bibliothek<br>Teppichkleber (brauner Nadelfilz) | Asbest | | <p><b>Asbest: positiv</b></p> <p><b>Chrysotil nachgewiesen</b></p> <p><b>gefährlicher Abfall</b><br/><b>AVV-Nr.: 17 06 05*, asbesthaltige Baustoffe</b></p> <p><b>Ausbau gem. TRGS 519 erforderlich</b></p> |

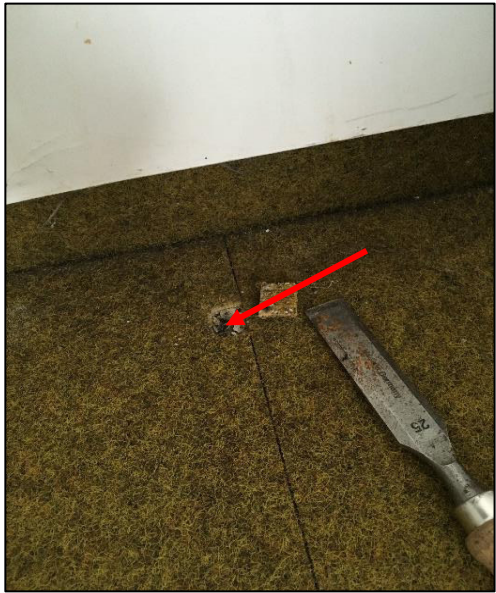
| Bohrpunkt/<br>Entnahmestelle | Schichtenaufbau bzw.<br>Beschreibung<br>(Laborprobenbezeichnung) | Schadstoffverdacht/<br>Untersuchungsumfang | Foto | Laborbefund/ Bewertung<br>(Abfallverzeichnisverordnung) |
|---|---|---|---|---|
| BT3 UG Tep.KI grün 1 | Untergeschoss, 3.U.5, Bibliothek<br>Teppichkleber (grüner Nadelfilz) | Asbest | | <p><b>Asbest: positiv</b></p> <p><b>Chrysotil nachgewiesen</b></p> <p><b>gefährlicher Abfall</b><br/><b>AVV-Nr.: 17 06 05*, asbesthaltige Baustoffe</b></p> <p><b>Ausbau gem. TRGS 519 erforderlich</b></p> |

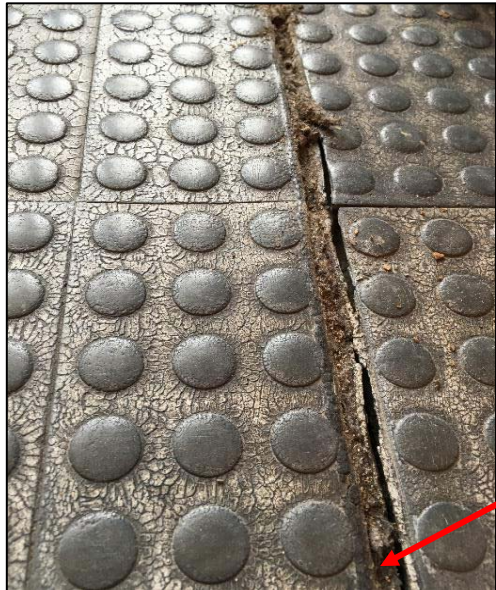
| Bohrpunkt/<br>Entnahmestelle | Schichtenaufbau bzw.<br>Beschreibung<br>(Laborprobenbezeichnung) | Schadstoffverdacht/<br>Untersuchungsumfang | Foto | Laborbefund/ Bewertung<br>(Abfallverzeichnisverordnung) |
|---|---|---|---|---|
| BT3 KL FuBo Bel. | Untergeschoss, 3.U.6, Flur<br>Kleber Gumminoppenfliesen (schwarz) | Asbest | | <p><b>Asbest: positiv</b></p> <p><b>Chrysotil nachgewiesen</b></p> <p><b>gefährlicher Abfall</b><br/><b>AVV-Nr.: 17 06 05*, asbesthaltige Baustoffe</b></p> <p><b>Ausbau gem. TRGS 519 erforderlich</b></p> |

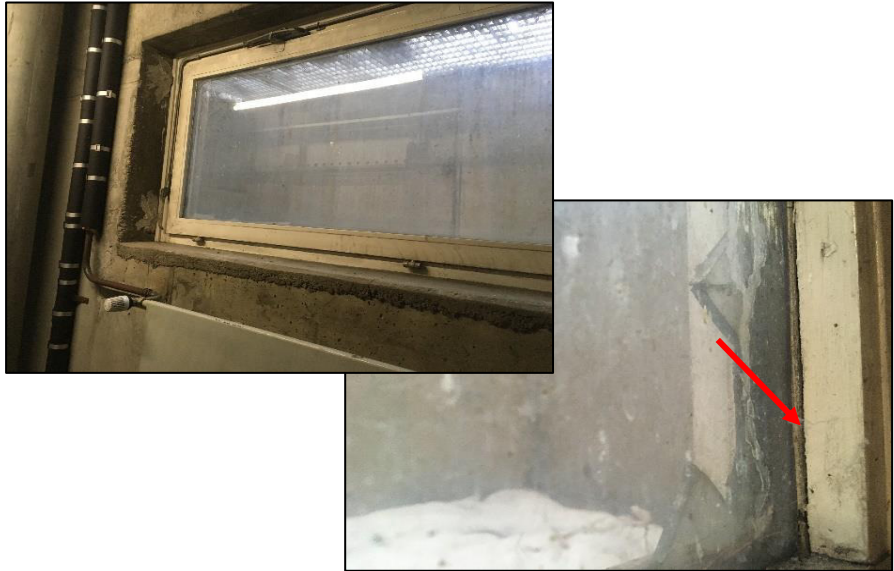
| Bohrpunkt/<br>Entnahmestelle | Schichtenaufbau bzw.<br>Beschreibung<br>(Laborprobenbezeichnung) | Schadstoffverdacht/<br>Untersuchungsumfang | Foto | Laborbefund/ Bewertung<br>(Abfallverzeichnisverordnung) |
|---|---|---|---|---|
| BT3 UG F-kitt WC | Untergeschoss, 3.U.20, WC Herren<br><br>Fensterkitt | Asbest | | Kein Asbest nachgewiesen |

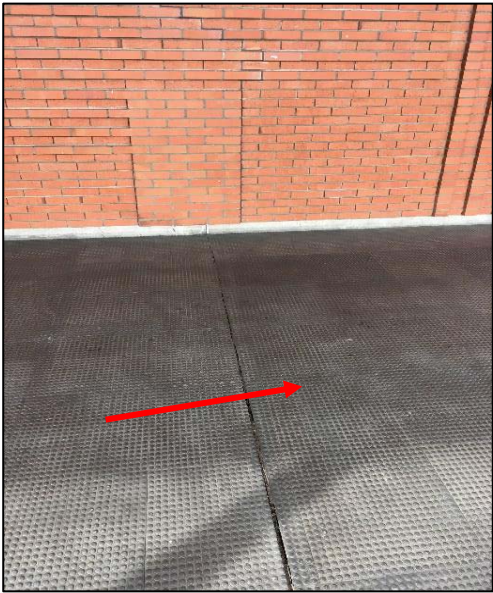
| Bohrpunkt/<br>Entnahmestelle | Schichtenaufbau bzw.<br>Beschreibung<br>(Laborprobenbezeichnung) | Schadstoffverdacht/<br>Untersuchungsumfang | Foto | Laborbefund/ Bewertung<br>(Abfallverzeichnisverordnung) |
|---|---|---|---|---|
| BT3 EG Noppenbel. Flur | Erdgeschoss, 3.E.6, Flur<br><br>Noppenbelag | Asbest | | Kein Asbest nachgewiesen |

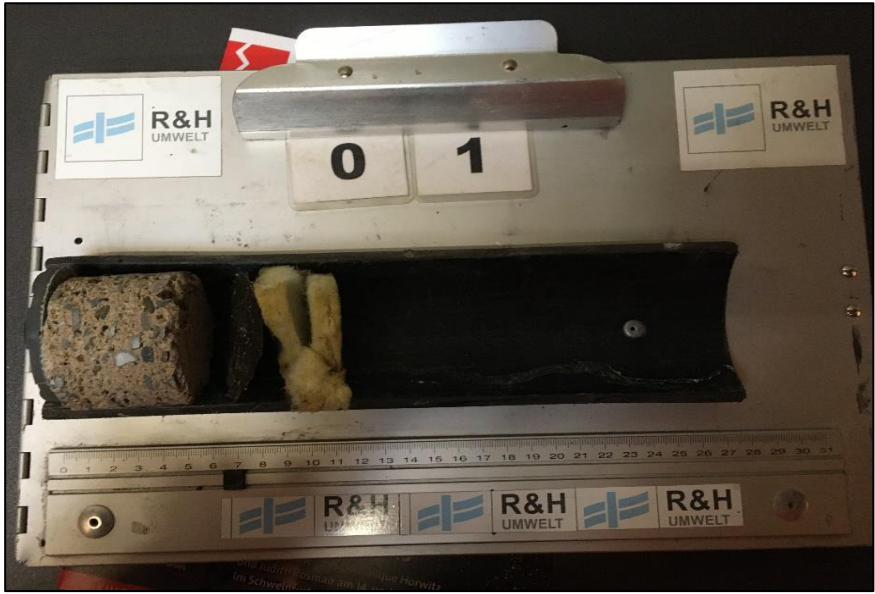
| Bohrpunkt/<br>Entnahmestelle | Schichtenaufbau bzw.<br>Beschreibung<br>(Laborprobenbezeichnung) | Schadstoffverdacht/<br>Untersuchungsumfang | Foto | Laborbefund/ Bewertung<br>(Abfallverzeichnisverordnung) |
|---|---|---|---|---|
| BT6 EG B1 | Kernbohrung Fußbodenaufbau<br><br>Erdgeschoss, 6.E.13, Flur<br><br><u>Schichtenfolge:</u><br><br>- 0,5 cm Gumminoppenbelag<br>- 4 cm Zementestrich<br>- 0,01 cm Papiertrennlage<br>- 2 cm KMF<br>- Beton | - | | <b>KMF: positiv (Regeleinstufung ohne Laboranalytik)</b><br><br><b>Ausbau nach TRGS 521 erforderlich</b><br><br><b>AVV-Nr.: 17 06 03* (Dämmmaterial, das aus gefährlichen Stoffen besteht)</b><br><br><b>gefährlicher Abfall</b> |

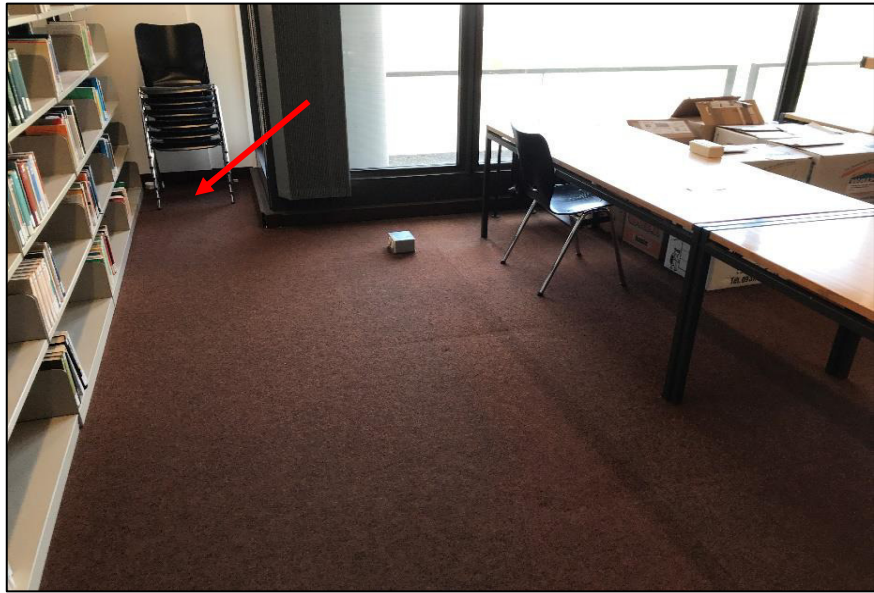
| Bohrpunkt/<br>Entnahmestelle | Schichtenaufbau bzw.<br>Beschreibung<br>(Laborprobenbezeichnung) | Schadstoffverdacht/<br>Untersuchungsumfang | Foto | Laborbefund/ Bewertung<br>(Abfallverzeichnisverordnung) |
|---|---|---|---|---|
| BT6 EG Teppich Bib | rot-brauner Teppichboden aus Bibliothek<br>Erdgeschoss, 6.E.5 | PCB | | PCB nicht nachgewiesen |

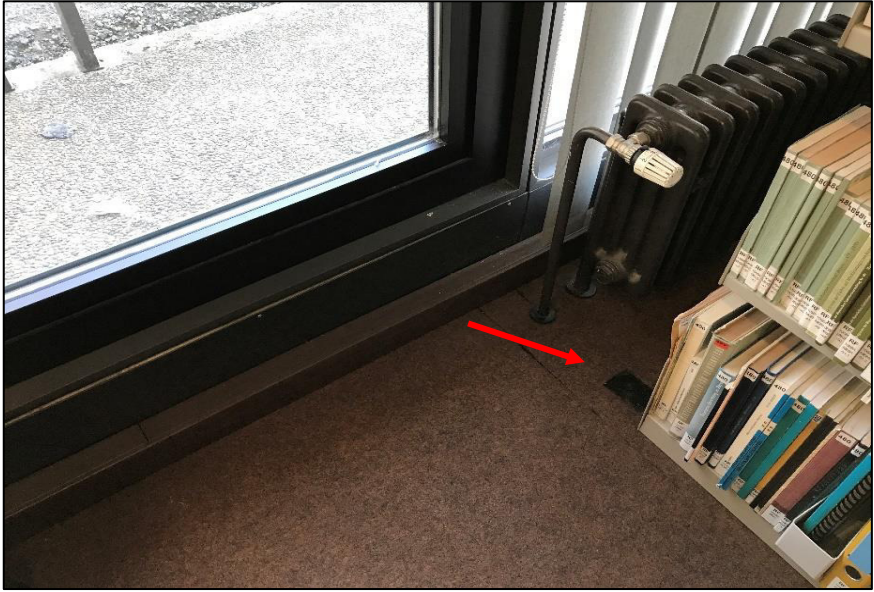
| Bohrpunkt/<br>Entnahmestelle | Schichtenaufbau bzw.<br>Beschreibung<br>(Laborprobenbezeichnung) | Schadstoffverdacht/<br>Untersuchungsumfang | Foto | Laborbefund/ Bewertung<br>(Abfallverzeichnisverordnung) |
|---|---|---|---|---|
| BT6 UG Teppich Bib | rot-brauner Teppichboden aus Bibliothek<br>Untergeschoss, 6.U.3 | PCB | | PCB nicht nachgewiesen |

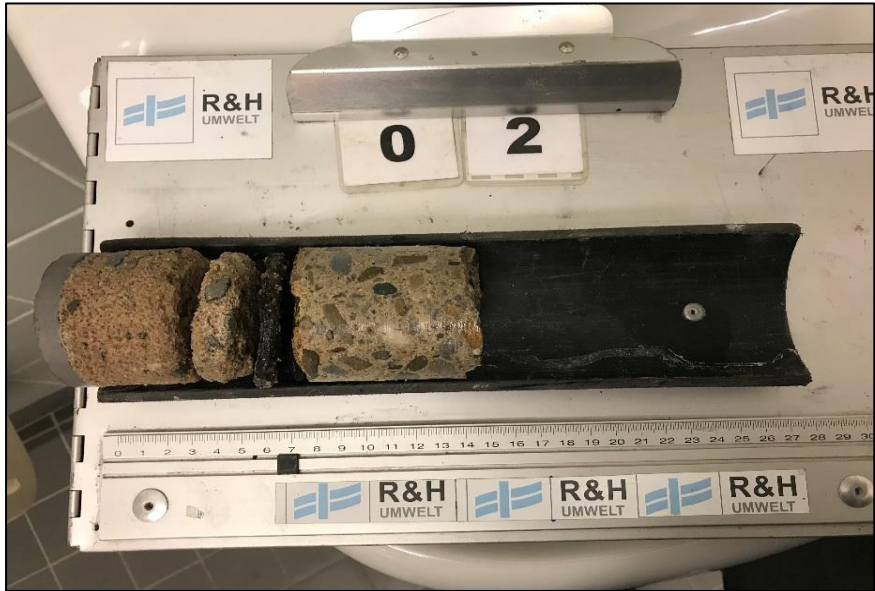
| Bohrpunkt/<br>Entnahmestelle | Schichtenaufbau bzw.<br>Beschreibung<br>(Laborprobenbezeichnung) | Schadstoffverdacht/<br>Untersuchungsumfang | Foto | Laborbefund/ Bewertung<br>(Abfallverzeichnisverordnung) |
|---|---|---|---|---|
| BT6 UG B2 | <p>Kernbohrung Fußbodenaufbau</p> <p>Untergeschoss, 6.U.14, WC Herren</p> <p><u>Schichtenfolge:</u></p> <ul style="list-style-type: none"> <li>- 1 cm Fliese</li> <li>- 6 cm Mörtelbett</li> <li>- 0,8 cm Feuchtesperre</li> <li>- mind. 7 cm Beton</li> </ul> | - | | - |

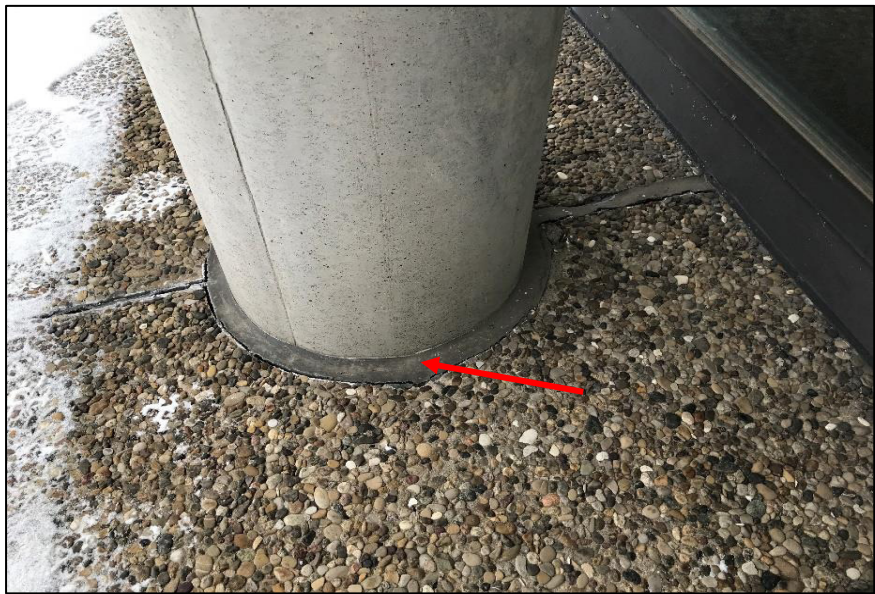
| Bohrpunkt/<br>Entnahmestelle | Schichtenaufbau bzw.<br>Beschreibung<br>(Laborprobenbezeichnung) | Schadstoffverdacht/<br>Untersuchungsumfang | Foto | Laborbefund/ Bewertung<br>(Abfallverzeichnisverordnung) |
|---|---|---|---|---|
| BT6 UG FM Fassade | <p>Untergeschoss, Balkon von Raum 6.U.3</p> <p>Mischprobe dauerelastische Fugenmasse (grau)</p> | PCB | | <p><b>Summe PCB:</b><br/><b>67.100 mg/kg</b></p> <p><b>gefährlicher Abfall</b></p> <p><b>AVV-Nr.: 17 09 02*</b></p> |

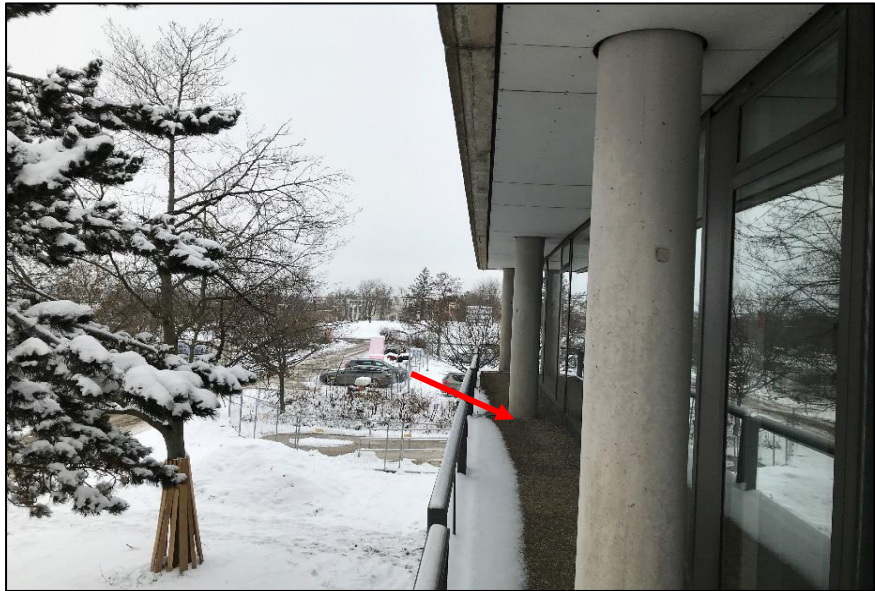
| Bohrpunkt/<br>Entnahmestelle | Schichtenaufbau bzw.<br>Beschreibung<br>(Laborprobenbezeichnung) | Schadstoffverdacht/<br>Untersuchungsumfang | Foto | Laborbefund/ Bewertung<br>(Abfallverzeichnisverordnung) |
|---|---|---|---|---|
| BT6 EG FM Fassade | Erdgeschoss, Balkon von Raum 6.E.5<br><br>Mischprobe dauerelastische Fugenmasse (grau) | PCB | | <p>Summe PCB:<br/>64.700 mg/kg</p> <p>gefährlicher Abfall</p> <p>AVV-Nr.: 17 09 02*</p> |

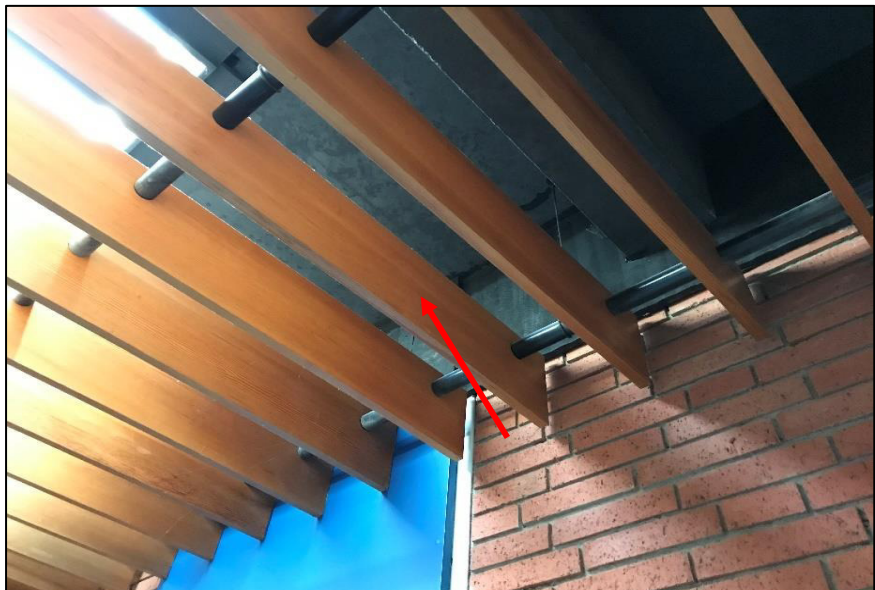
| Bohrpunkt/<br>Entnahmestelle | Schichtenaufbau bzw.<br>Beschreibung<br>(Laborprobenbezeichnung) | Schadstoffverdacht/<br>Untersuchungsumfang | Foto | Laborbefund/ Bewertung<br>(Abfallverzeichnisverordnung) |
|---|---|---|---|---|
| BT6 MP Holzdecken Flur | EG und UG<br><br>Mischprobe Holzdecken Flur | PCB, COP, PCP, TCEP | | <p>PCB gesamt: 48,2 mg/kg</p> <p>COP nicht nachweisbar</p> <p>PCP: 28 mg/kg</p> <p>TCEP nicht nachgewiesen</p> <p>Sekundärbelastung durch PCB-haltige Fugenmassen unterstellt</p> |

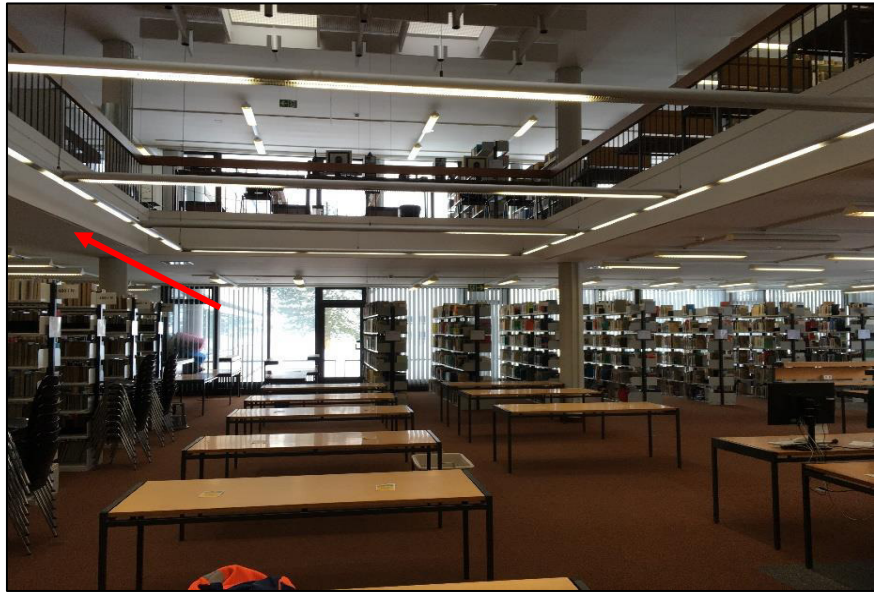
| Bohrpunkt/<br>Entnahmestelle | Schichtenaufbau bzw.<br>Beschreibung<br>(Laborprobenbezeichnung) | Schadstoffverdacht/<br>Untersuchungsumfang | Foto | Laborbefund/ Bewertung<br>(Abfallverzeichnisverordnung) |
|---|---|---|---|---|
| BT6 UG SM Gika Decke | Untergeschoss, 6.U.3, Bibliothek<br><br>Decke<br><br>Mischprobe Spachtelmassen Gipskarton | Asbest | | <b>Asbest: positiv</b><br><br><b>Chrysotil nachgewiesen</b><br><br><b>gefährlicher Abfall</b><br><b>AVV-Nr.: 17 06 05*, asbesthaltige Baustoffe</b><br><br><b>Ausbau gem. TRGS 519 erforderlich</b> |

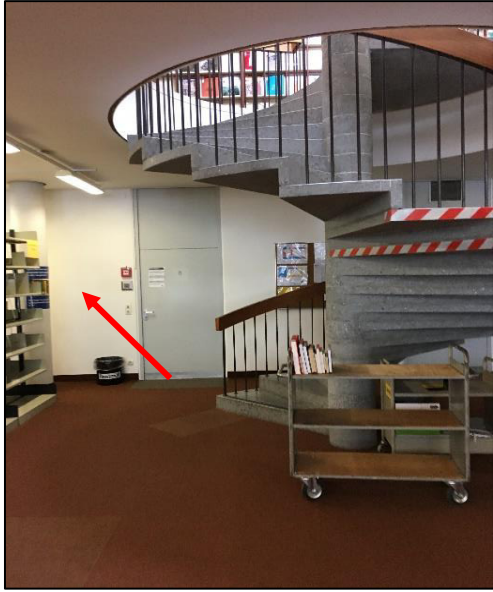
| Bohrpunkt/<br>Entnahmestelle | Schichtenaufbau bzw.<br>Beschreibung<br>(Laborprobenbezeichnung) | Schadstoffverdacht/<br>Untersuchungsumfang | Foto | Laborbefund/ Bewertung<br>(Abfallverzeichnisverordnung) |
|---|---|---|---|---|
| BT6 UG SM Gika Wand | Untergeschoss, 6.U.3, Bibliothek<br><br>lange Seite (Wand)<br><br>Mischprobe Spachtelmassen Gipskarton | Asbest | | <b>Asbest: positiv</b><br><br><b>Chrysotil nachgewiesen</b><br><br><b>gefährlicher Abfall</b><br><b>AVV-Nr.: 17 06 05*, asbesthaltige Baustoffe</b><br><br><b>Ausbau gem. TRGS 519 erforderlich</b> |

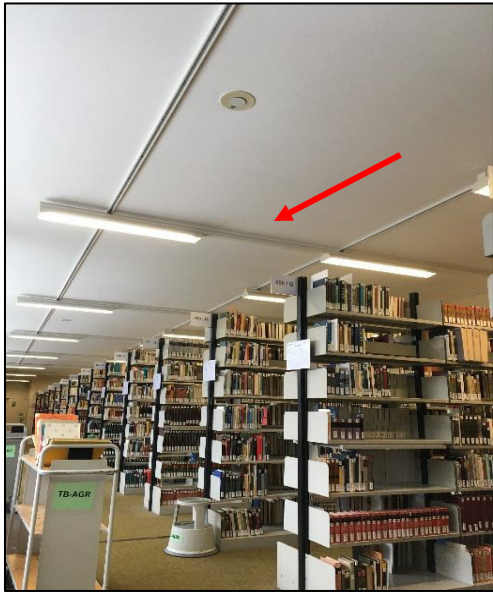
| Bohrpunkt/<br>Entnahmestelle | Schichtenaufbau bzw.<br>Beschreibung<br>(Laborprobenbezeichnung) | Schadstoffverdacht/<br>Untersuchungsumfang | Foto | Laborbefund/ Bewertung<br>(Abfallverzeichnisverordnung) |
|---|---|---|---|---|
| BT6 EG SM Gika Decke | Erdgeschoss, 6.E.5, Bibliothek<br><br>Decke<br><br>Mischprobe Spachtelmassen Gipskarton | Asbest | | <b>Asbest: positiv</b><br><br><b>Chrysotil nachgewiesen</b><br><br><b>gefährlicher Abfall</b><br><b>AVV-Nr.: 17 06 05*, asbesthaltige</b><br><b>Baustoffe</b><br><br><b>Ausbau gem. TRGS 519 erforderlich</b> |

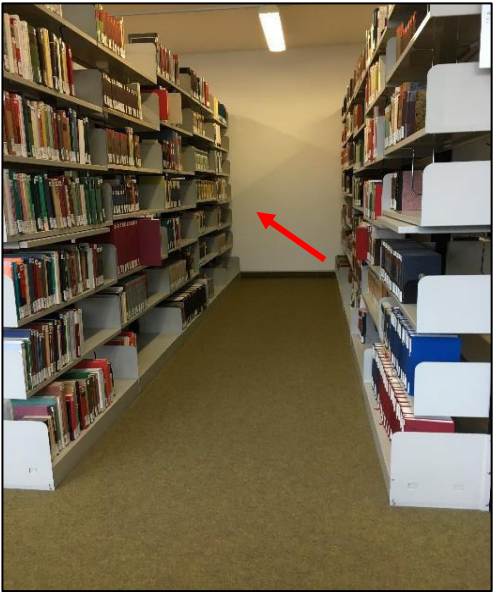
| Bohrpunkt/<br>Entnahmestelle | Schichtenaufbau bzw.<br>Beschreibung<br>(Laborprobenbezeichnung) | Schadstoffverdacht/<br>Untersuchungsumfang | Foto | Laborbefund/ Bewertung<br>(Abfallverzeichnisverordnung) |
|---|---|---|---|---|
| BT6 EG SM Gika Wand | Erdgeschoss, 6.E.5, Bibliothek<br><br>lange Seite (Wand)<br><br>Mischprobe Spachtelmassen Gipskarton | Asbest | | <b>Asbest: positiv</b><br><br><b>Chrysotil nachgewiesen</b><br><br><b>gefährlicher Abfall</b><br><b>AVV-Nr.: 17 06 05*, asbesthaltige</b><br><b>Baustoffe</b><br><br><b>Ausbau gem. TRGS 519 erforderlich</b> |

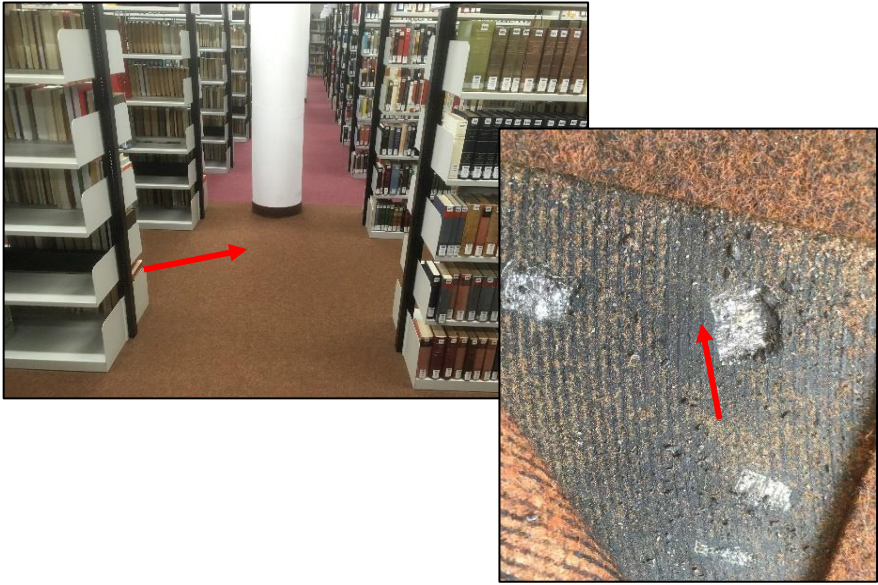
| Bohrpunkt/<br>Entnahmestelle | Schichtenaufbau bzw.<br>Beschreibung<br>(Laborprobenbezeichnung) | Schadstoffverdacht/<br>Untersuchungsumfang | Foto | Laborbefund/ Bewertung<br>(Abfallverzeichnisverordnung) |
|---|---|---|---|---|
| BT 6 UG Tep.KI braun | Untergeschoss, 6.U.3, Bibliothek<br>Teppichkleber (brauner Nadelfilz) | Asbest | | Kein Asbest nachgewiesen |

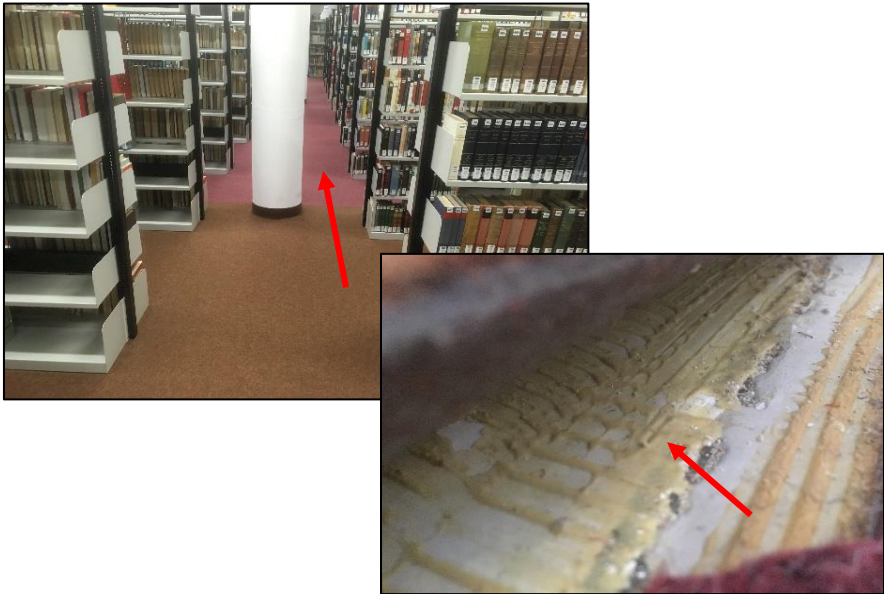
| Bohrpunkt/<br>Entnahmestelle | Schichtenaufbau bzw.<br>Beschreibung<br>(Laborprobenbezeichnung) | Schadstoffverdacht/<br>Untersuchungsumfang | Foto | Laborbefund/ Bewertung<br>(Abfallverzeichnisverordnung) |
|---|---|---|---|---|
| BT 6 UG Tep.KI rot | Untergeschoss, 6.U.3, Bibliothek<br>Teppichkleber (roter Nadelfilz) | Asbest | | Kein Asbest nachgewiesen |

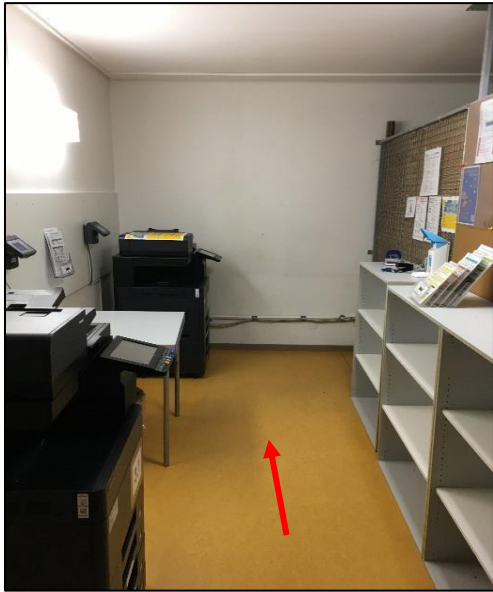
| Bohrpunkt/<br>Entnahmestelle | Schichtenaufbau bzw.<br>Beschreibung<br>(Laborprobenbezeichnung) | Schadstoffverdacht/<br>Untersuchungsumfang | Foto | Laborbefund/ Bewertung<br>(Abfallverzeichnisverordnung) |
|---|---|---|---|---|
| BT6 UG FuBo KI KR | Untergeschoss, 6.U.13, Putzraum<br>Verwendet als Kopierraum<br>Kleber Fußbodenbelag (gelb) | Asbest | | Kein Asbest nachgewiesen |

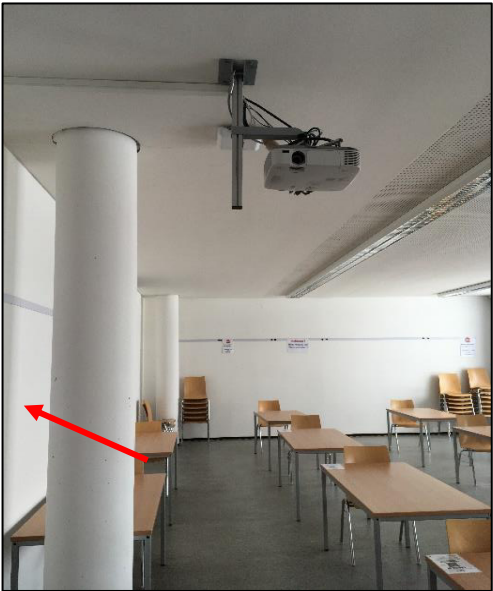
| Bohrpunkt/<br>Entnahmestelle | Schichtenaufbau bzw.<br>Beschreibung<br>(Laborprobenbezeichnung) | Schadstoffverdacht/<br>Untersuchungsumfang | Foto | Laborbefund/ Bewertung<br>(Abfallverzeichnisverordnung) |
|---|---|---|---|---|
| BT6 UG SM Gika ÜR 24 | Untergeschoss, 6.U.5 und 6.U.6,<br>Übungsraum 23/24<br><br>Wand (lange Seite Richtung Bibliothek)<br><br>Mischprobe Spachtelmassen Gipskarton | Asbest | | <b>Asbest: positiv</b><br><br><b>Chrysotil nachgewiesen</b><br><br><b>gefährlicher Abfall</b><br><b>AVV-Nr.: 17 06 05*, asbesthaltige Baustoffe</b><br><br><b>Ausbau gem. TRGS 519 erforderlich</b> |
