## **Universität Würzburg, Energetische Sanierung Philo BT3**

### **Konzept für Sanierung, Rückbau, Entsorgung und Immissionsschutz**

Nürnberg, den 18.08.2026

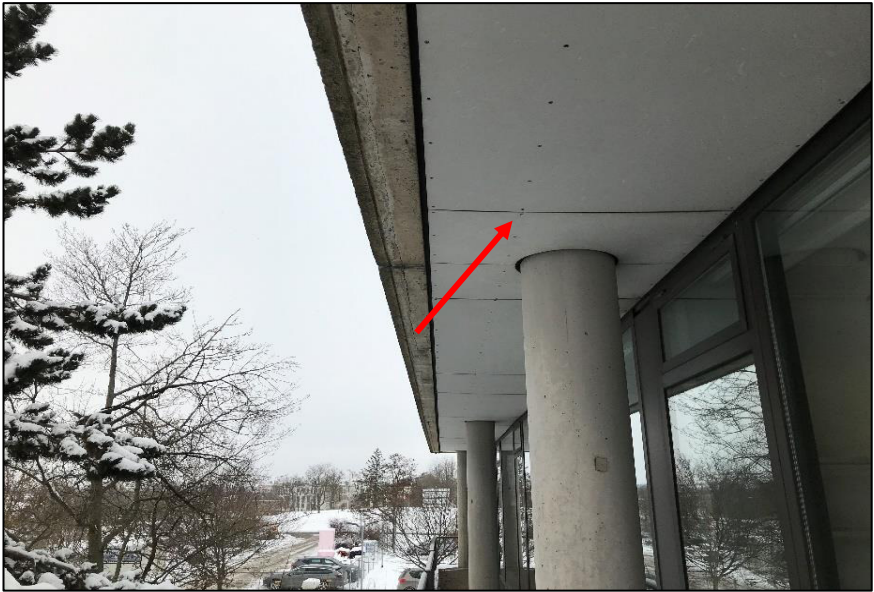
| Bohrpunkt/<br>Entnahmestelle | Schichtenaufbau bzw.<br>Beschreibung<br>(Laborprobenbezeichnung) | Schadstoffverdacht/<br>Untersuchungsumfang | Foto | Laborbefund/ Bewertung<br>(Abfallverzeichnisverordnung) |
|---|---|---|---|---|
| BT6 EG AZ-Platten Balkon | Erdgeschoss, Balkon von Raum 6.E.5<br><br>Abdeckung aus Faserzementplatte | Asbest | | <b>Asbest: positiv</b><br><br><b>Chrysotil (ca. 5-20 %) nachgewiesen</b><br><br><b>gefährlicher Abfall</b><br><b>AVV-Nr.: 17 06 05*, asbesthaltige Baustoffe</b><br><br><b>Ausbau gem. TRGS 519 erforderlich</b> |

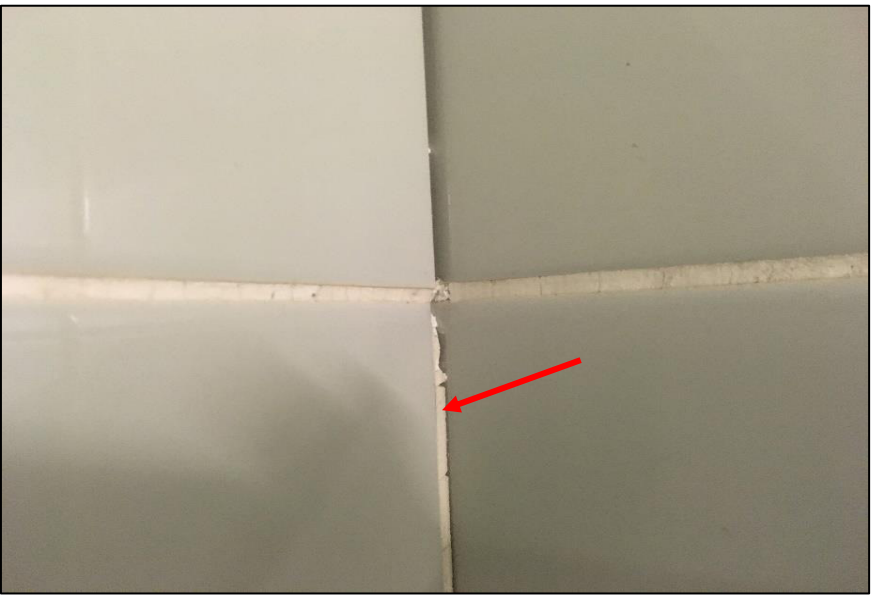
| Bohrpunkt/<br>Entnahmestelle | Schichtenaufbau bzw.<br>Beschreibung<br>(Laborprobenbezeichnung) | Schadstoffverdacht/<br>Untersuchungsumfang | Foto | Laborbefund/ Bewertung<br>(Abfallverzeichnisverordnung) |
|---|---|---|---|---|
| BT6 UG FF WC | Untergeschoss, 6.U.14, WC Herren<br>Fugenmasse Wandfliesen (mineralisch) | Asbest | | Kein Asbest nachgewiesen |
