**90469 Nürnberg**  
**Prinzregentenufer 41, Haus KS**  
**Wohngebäude**

## **Bericht zur restauratorischen Untersuchung und Bauforschung**

| Aktennummer im BLfD: | D-5-64-000-1578 |

Nürnberg, 7.8.2026

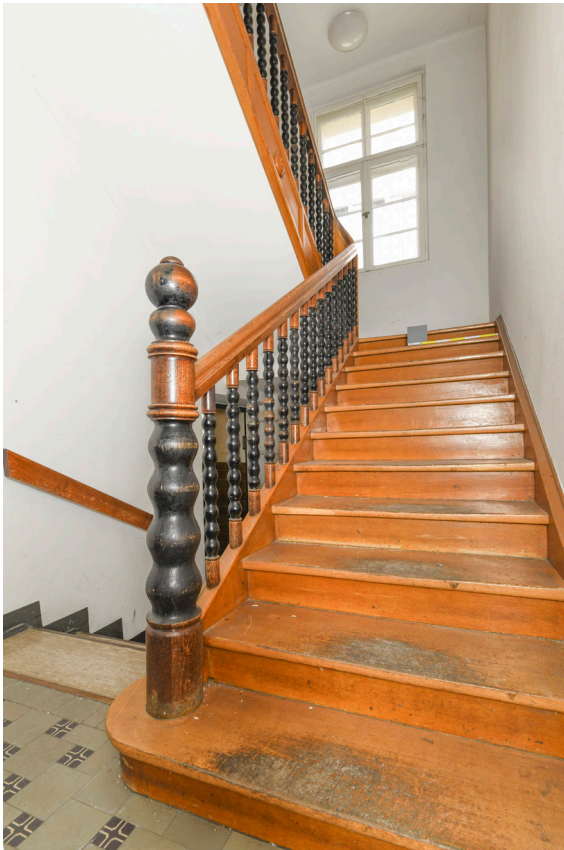
Abb. 15  
Treppenlauf vom Geschosspodest des Obergeschosses zum Zwischenpodest

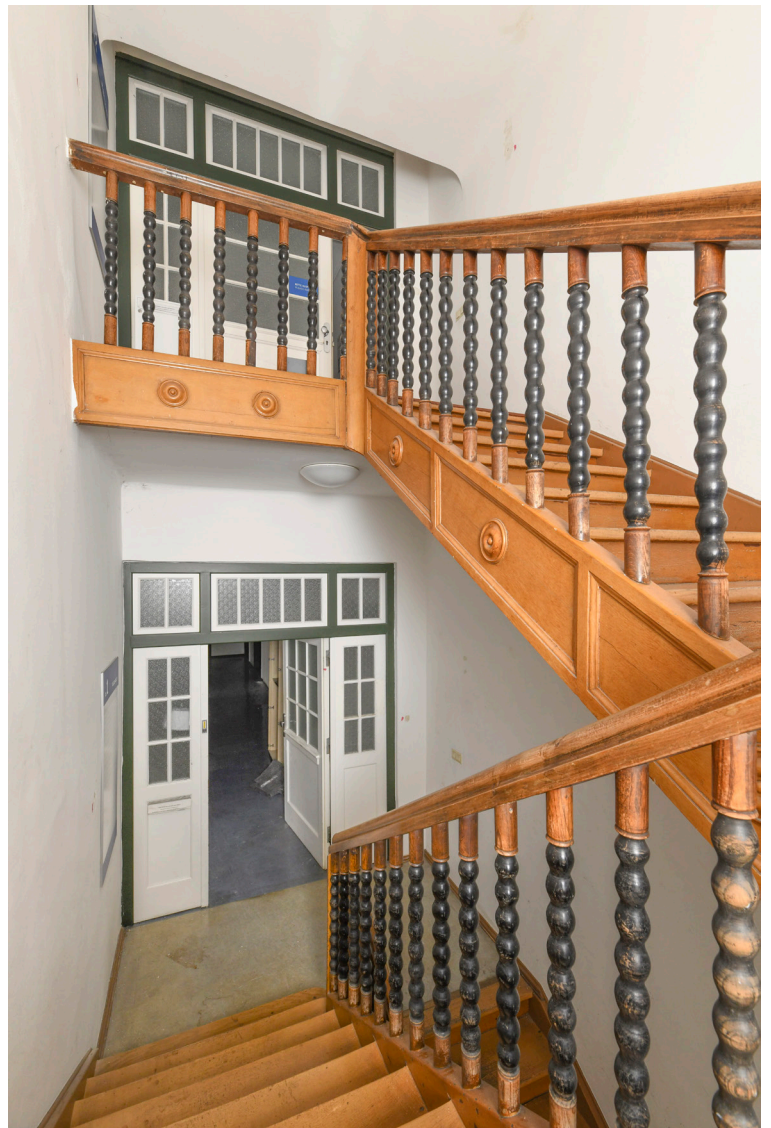
Abb. 16  
Treppenlauf vom Geschosspodest des Obergeschosses zum Podest des 1. Dachgeschosses

Die Treppenwangen sind kassettiert und mit aufgesetzten kreisförmigen, profilierten Knöpfen verziert.

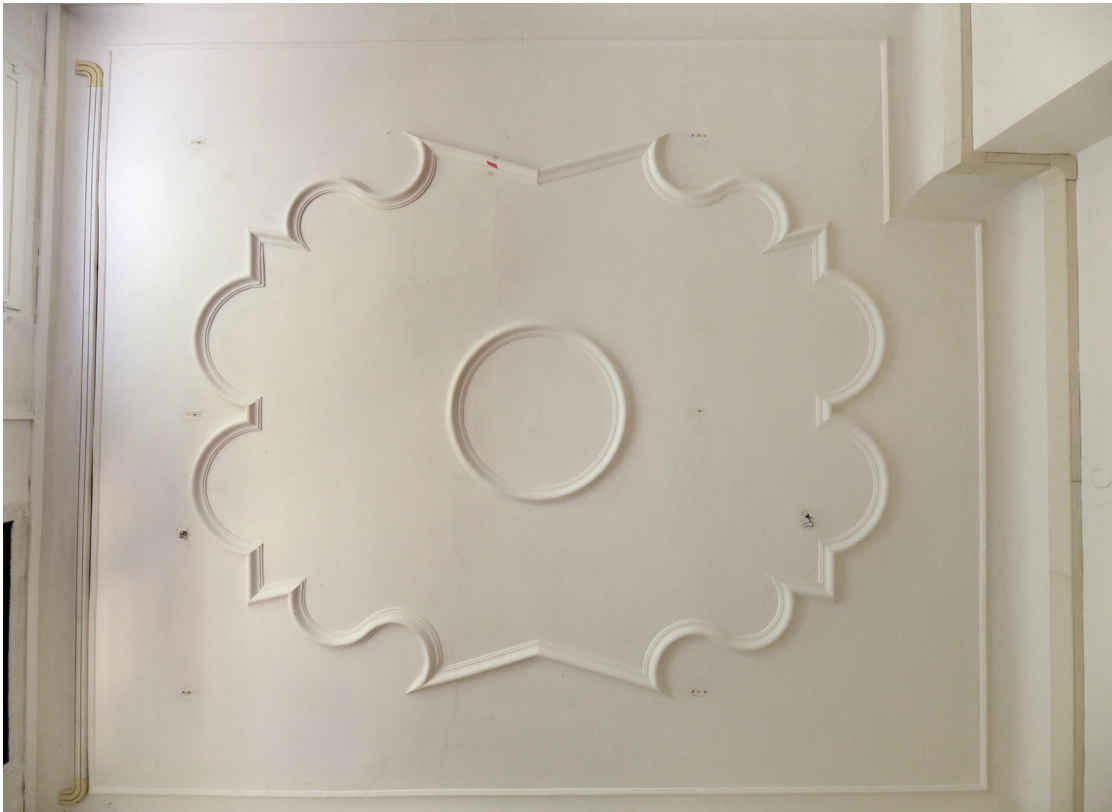
Abb. 17  
Stuckdecke mit profilierter Hohlkehle in Raum KS.009

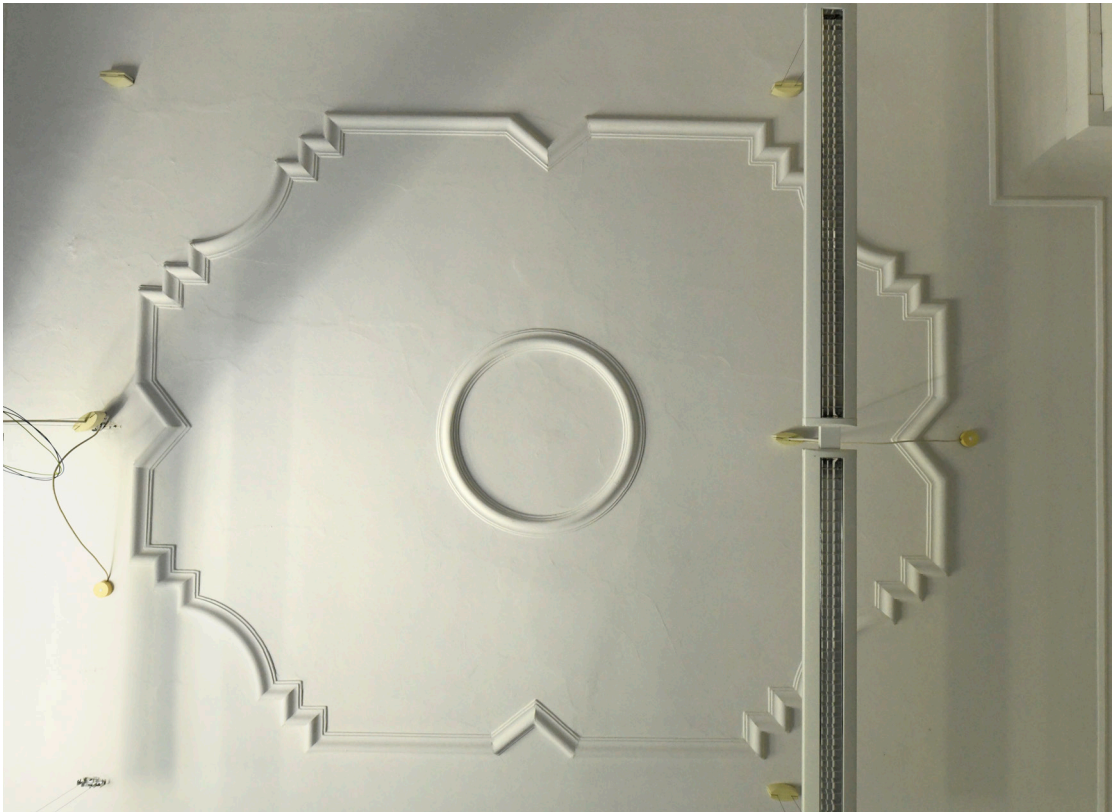
Stuckdecke mit profilierter Hohlkehle in Raum KS.009

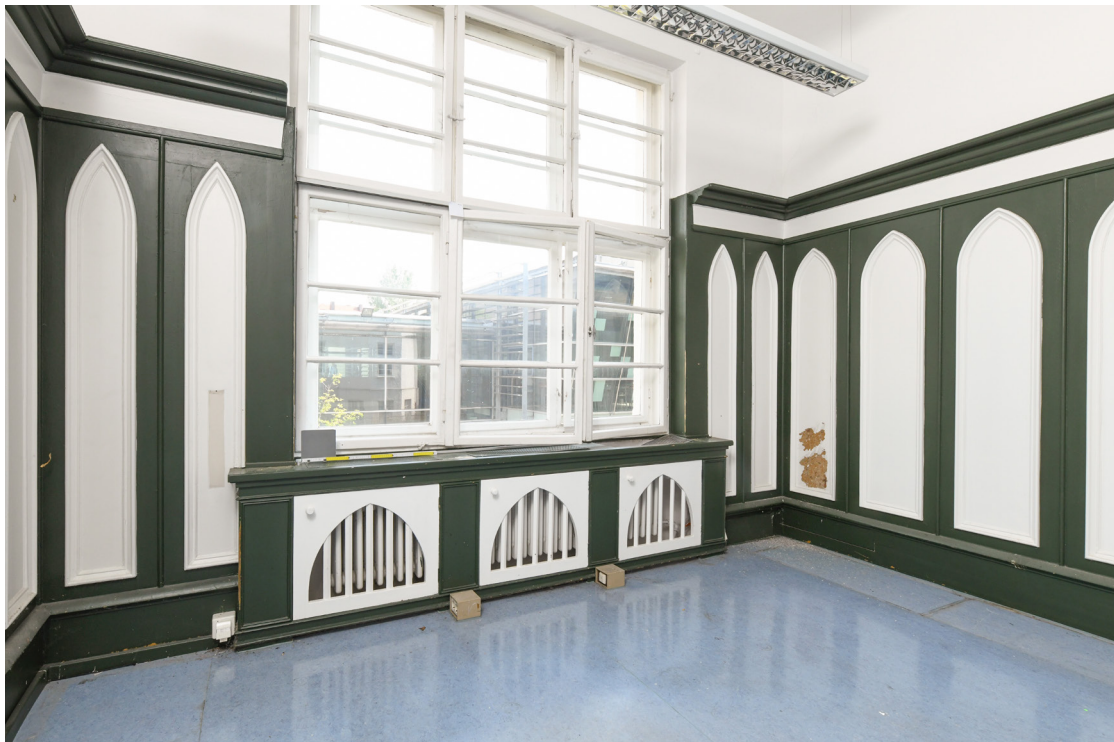
Lamperie im Erdgeschoss, Raum KS.004

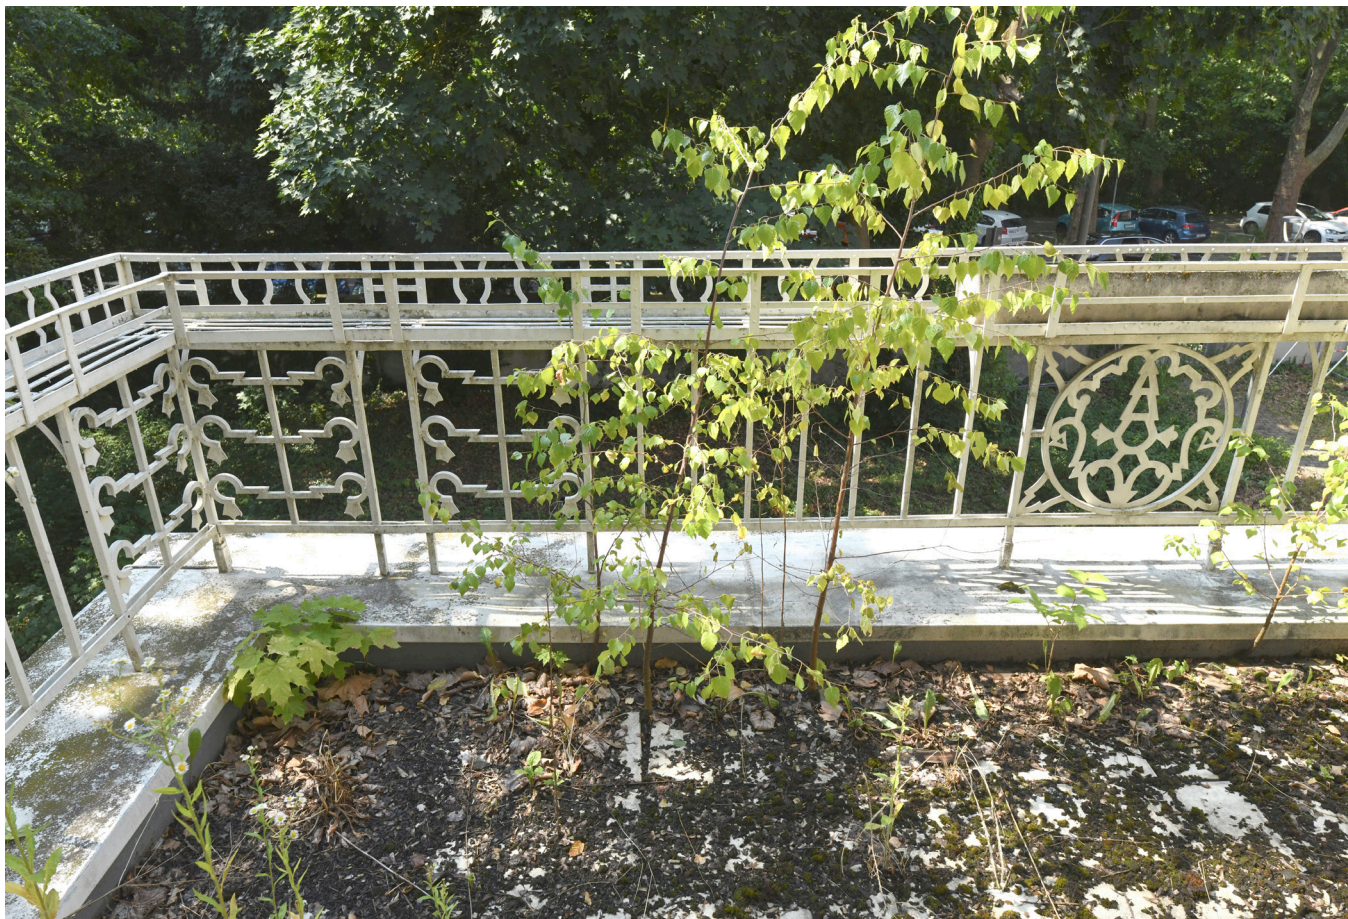
Die erste Fassung der aufwändig verzierten Terrassen-Geländer konnte nur an einem Geländer ermittelt werden,<sup>13</sup> weil an den anderen Geländern nur Fassungen aus der zweiten Hälfte des 20. Jahrhunderts erhalten sind.

Abb. 27  
Obergeschoss, südliche Altane  
Reich verziertes Terrassen-Geländer
