## **Untersuchungsbericht 1.2**

**Projekt 25-026 Fußgängerbrücke Brudermühlstraße 40/67 Stufe II**

**Untersuchungen infolge einer Rissbildung am Überbau in Höhe des nördlichen Pfeilers**

**Hier: Untersuchungen der Brückenunterseite (Stufe II)**

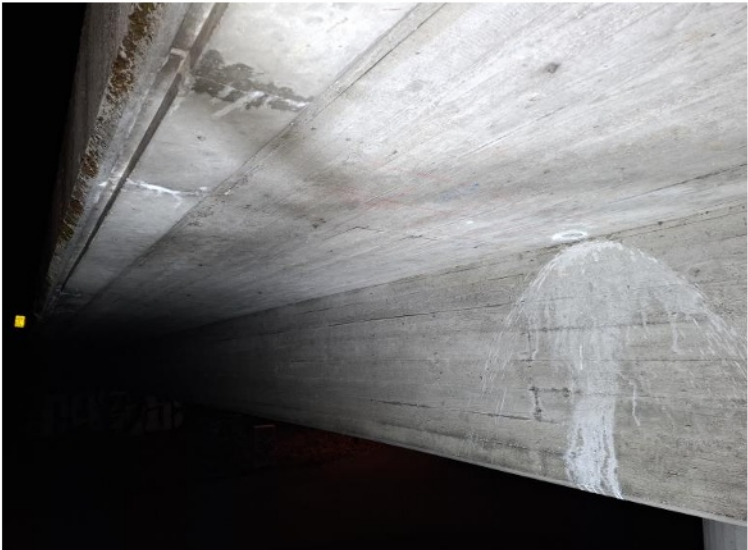
| Nr. | Art und Beschreibung | Foto |
|---|---|---|
| 1. | <p><b>Untersuchungsphase 1</b><br/> (über Trogbauwerk, Ausfädelspur mittlerer Ring zur Plinganserstraße in westlicher Richtung).</p> <p>An den Kappen wurde Risse und weißliche Ausblühungen angetroffen (hier Westseite). Rechts im Foto sind Ablaufspuren zu sehen, die aus der Entnahme eines Bohrkerns DN 50 durch [REDACTED] im Herbst 2024 resultieren.</p> | |

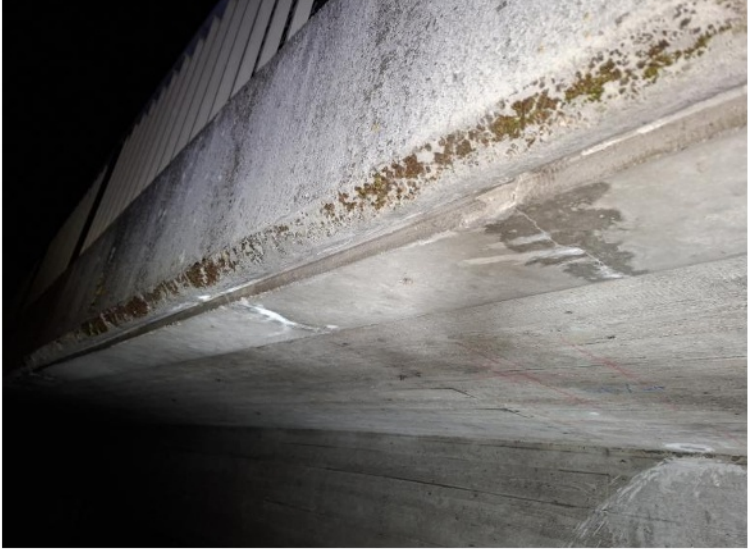
| Nr. | Art und Beschreibung | Foto |
|---|---|---|
| 2. | <p><b>Untersuchungsphase 1</b><br/> Detailansicht der o.g. Risse und Ausblühungen an den Kappenunterseiten.</p> <p>Alle hier genannten Auffälligkeiten / Schäden sind im <b>Anhang B</b> zum Untersuchungsbericht verortet.</p> | |

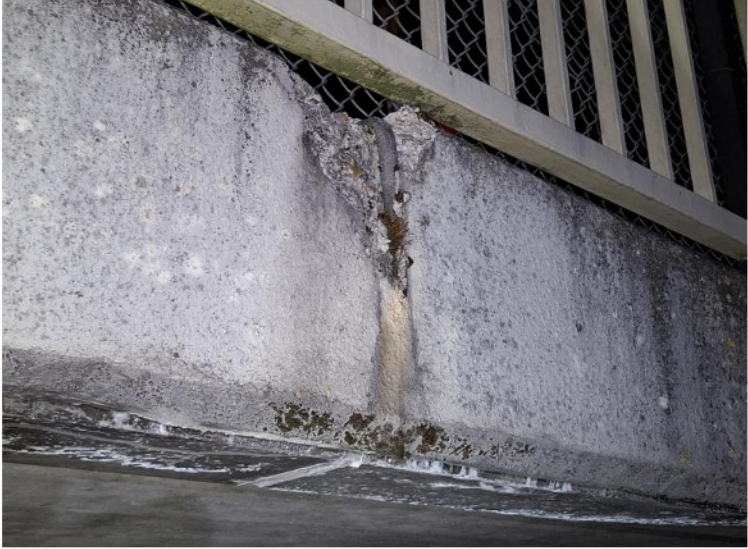
| Nr. | Art und Beschreibung | Foto |
|---|---|---|
| 3. | <p><b>Untersuchungsphase 1</b><br/> Betonabplatzungen / Ausbrüche / Durchfeuchtungen / Ausblühungen im Bereich einer Fuge in der Brückenkappe.</p> <p>Es wurden keine losen Bestandteile festgestellt. Diese wurden in einer Maßnahme Ende 2024 bereits entfernt.</p> | |

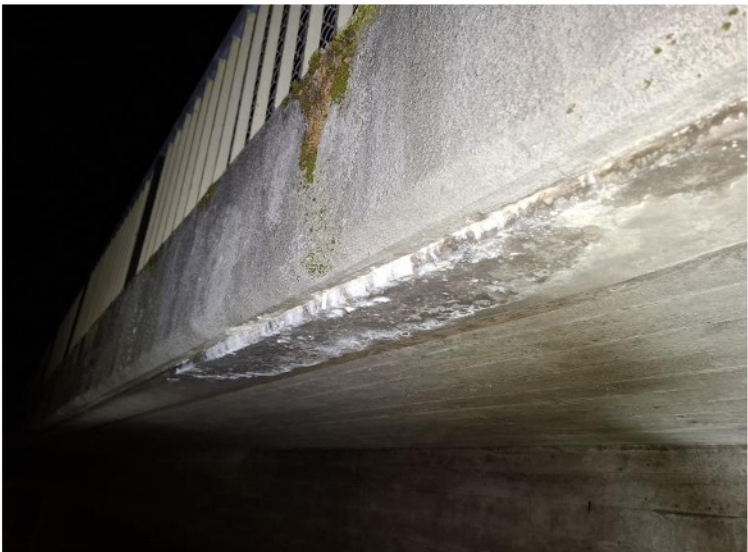
| Nr. | Art und Beschreibung | Foto |
|---|---|---|
| 4. | <b>Untersuchungsphase 1</b><br>Weitere Darstellung der Durchfeuchtungen / Ausblühungen im Bereich der Brückenkappen. | |

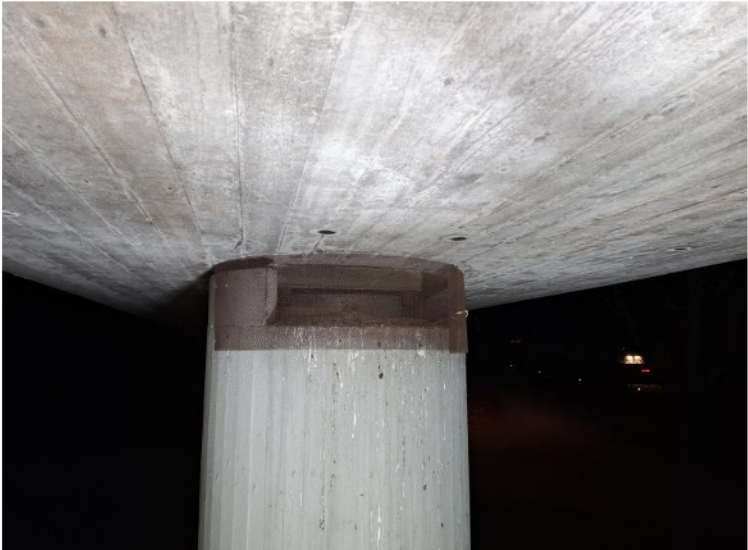
| Nr. | Art und Beschreibung | Foto |
|---|---|---|
| 5. | <b>Untersuchungsphase 1</b><br>Ansicht des nördlichen Brückenpfeilers, ohne optische Auffälligkeiten. | |

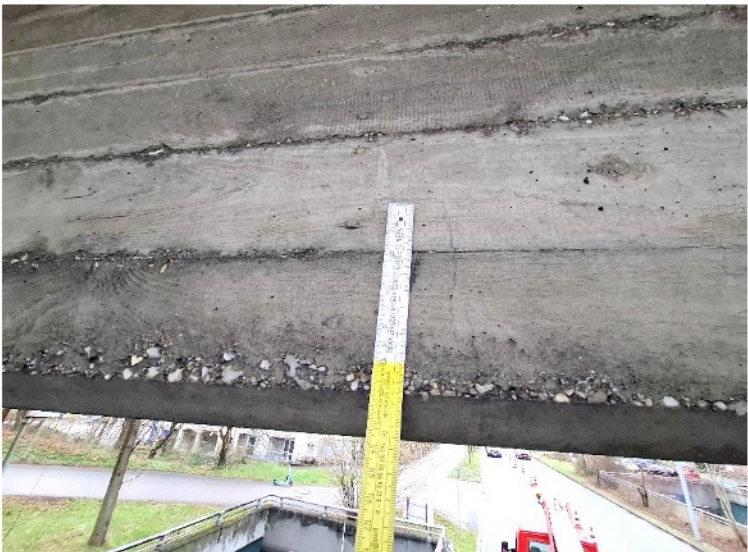
- In Untersuchungsphase 2a (Richtungsfahrbahn Brudermühlstraße – Plinganserstraße, siehe **Anhang A**) wurden mittig zwischen dem nördlichen Pfeiler und dem Mittelpfeiler an der westlichen Seitenfläche des Plattenbalkensteges im unteren Bereich (am Übergang zur horizontalen Unterseite) in Summe zwei vertikal verlaufende Risse mit einer Rissbreite von rd.  $w_k = 0,1$  mm und einer Höhe von rd. 10 cm bzw. 12 cm in einem horizontalen Abstand von rd. 1 m angetroffen. Die Risse setzen sich nicht in der Untersicht des Plattenbalkensteges fort.

Einziges diesbezügliches Ausnahmestellen stellen zwei vertikal verlaufende Risse mit geringen Rissbreiten von  $w_k = 0,1 \text{ mm}$  an der Westseite des Plattenbalkenstegs im Bereich der Untersuchungsphase 2a (Richtungsfahrbahn Brudermühlstraße – Plinganserstraße, siehe **Anhang A**) dar. Diese sind nach unserer Auffassung auf ein Anfahrereignis (siehe Abplatzungen auf der gegenüberliegenden Ostseite) und nicht auf Spanndrahtbrüche zurückzuführen.

| Nr. | Art und Beschreibung | Foto |
|---|---|---|
| 7. | <p><b>Untersuchungsphase 2a</b></p> <p>Darstellung eines vertikal verlaufenden Risses im unteren Bereich des Plattenbalkenstages mit einer Rissbreite von rd. <math>w_k = 0,1 \text{ mm}</math> und einer Höhe von rd. 10 cm (Westseite).</p> <p>Der Riss setzt sich nicht auf der Unterseite des Plattenbalkens fort.</p> | |

- Es sollten Monitoring-Einrichtungen an der Brücke vorgesehen werden [REDACTED]. Als Minimalanforderung sollte ein Wegaufnehmer gemeinsam mit Temperaturloggern an den drei neu detektierten Rissen im Bereich des nördlichen Pfeilers sowie in Feldmitte zwischen nördlichem Pfeiler und Mittelpfeiler installiert werden, um zukünftige Rissbreitenänderungen besser bewerten zu können.

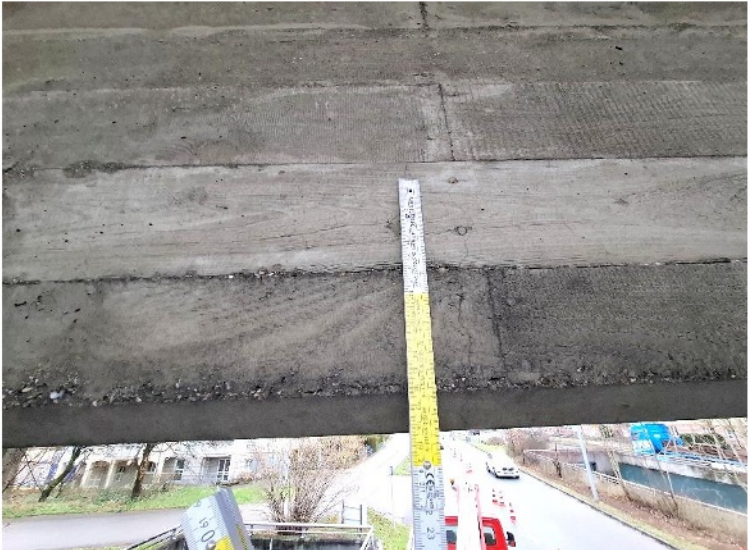
| Nr. | Art und Beschreibung | Foto |
|---|---|---|
| 8. | <p><b>Untersuchungsphase 2a</b></p> <p>Ein weiterer vertikal verlaufender Riss wurde rd. 1 m südlich des o.g. Risses angetroffen.</p> <p>Rissbreite von rd. <math>w_k = 0,1 \text{ mm}</math>, Höhe von rd. 13 cm (Westseite).</p> | |

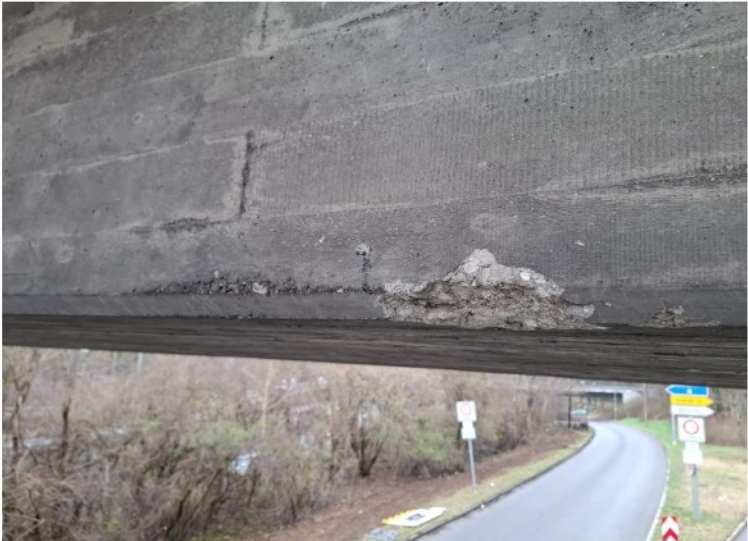
- An der gegenüberliegenden Seite des Plattenbalkensteges (Ostseite) wurde im unteren Bereich (am Übergang zur horizontalen Unterseite) eine größere Abplatzung (maximale Tiefe rd. 25 mm, ohne freiliegende Bewehrung) festgestellt, die mit hoher Wahrscheinlichkeit auf ein Anfahrereignis zurückzuführen ist. Die Risse auf der anderen Seite des Plattenbalkens stehen aller Voraussicht nach in Zusammenhang mit dem Anfahrereignis, im Zuge dessen größere horizontale Kräfte auf den Überbau eingewirkt haben dürften, was in Brückenquerrichtung zu den o.g. Rissen geführt haben kann.

| Nr. | Art und Beschreibung | Foto |
|---|---|---|
| 9. | <p><b>Untersuchungsphase 2a</b></p> <p>An der gegenüberliegenden Seite des Plattenbalkenstegs (Ostseite) wurde im unteren Bereich (am Übergang zur horizontalen Unterseite) eine stärkere Abplatzung (Fläche rd. <math>18 \times 10 \text{ cm}</math>, maximale Tiefe rd. 25 mm, ohne freiliegende Bewehrung) festgestellt, die mit hoher Wahrscheinlichkeit auf ein Anfahrereignis zurückzuführen ist.</p> | |

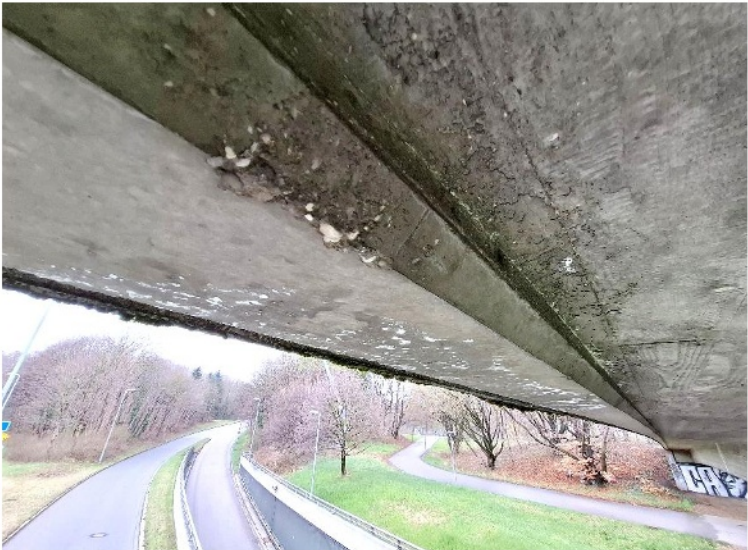
| Nr. | Art und Beschreibung | Foto |
|---|---|---|
| 10. | <b>Untersuchungsphase 2a</b><br>Auch in diesem Brückenbereich wurden Durchfeuchtungen und weißliche Ausblühungen an den Unterseiten der Brückenkappen festgestellt. | |

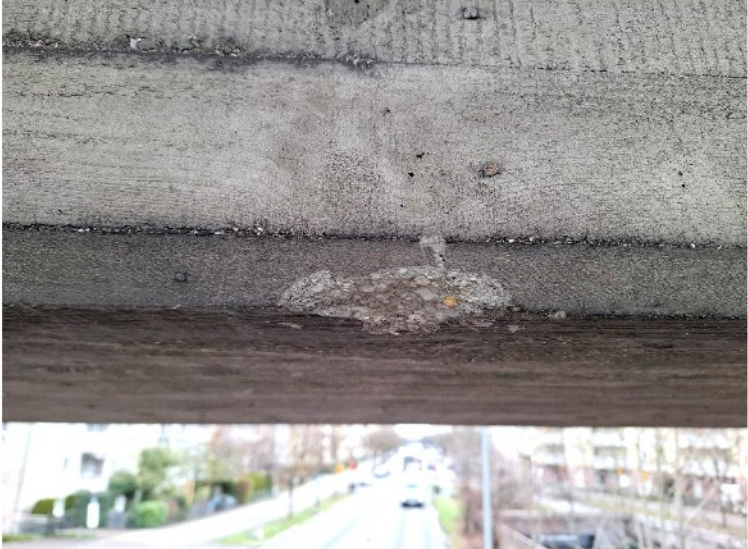
| Nr. | Art und Beschreibung | Foto |
|---|---|---|
| 12. | <b>Untersuchungsphase 2b</b><br>Exemplarische Darstellung einer Abplatzung, (ohne freiliegende Bewehrung), die mit hoher Wahrscheinlichkeit auf ein Anfahrereignis zurückzuführen ist. | |

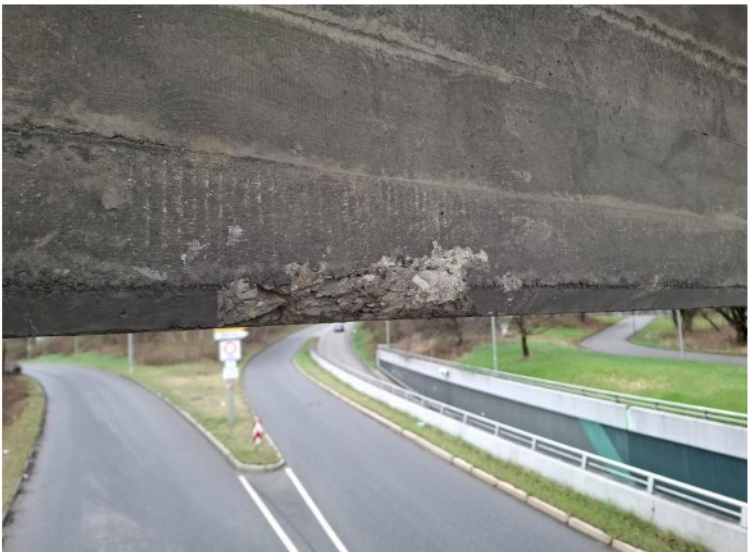
| Nr. | Art und Beschreibung | Foto |
|---|---|---|
| 13. | <b>Untersuchungsphase 2b</b><br>Darstellung einer weiteren Abplatzung, (ohne freiliegende Bewehrung), die mit hoher Wahrscheinlichkeit auf ein Anfahrereignis zurückzuführen ist. | |

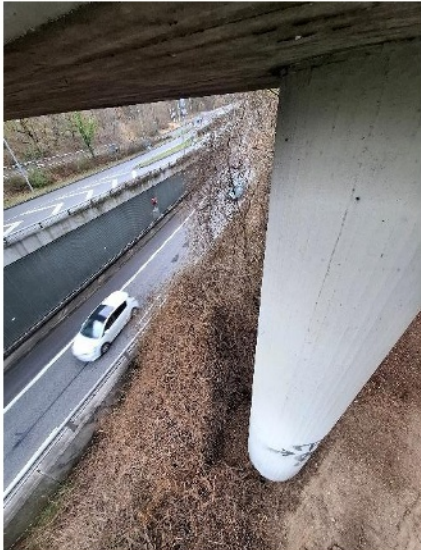
| Nr. | Art und Beschreibung | Foto |
|---|---|---|
| 14. | <b>Untersuchungsphase 2b</b><br>Darstellung des Mittelpfeilers. Hier wurde der Rückschnitt der Vegetation nur einseitig vorgenommen. Dies sollte auf der dem Trogbauwerk zugewandten Seite noch nachgeholt werden. | |

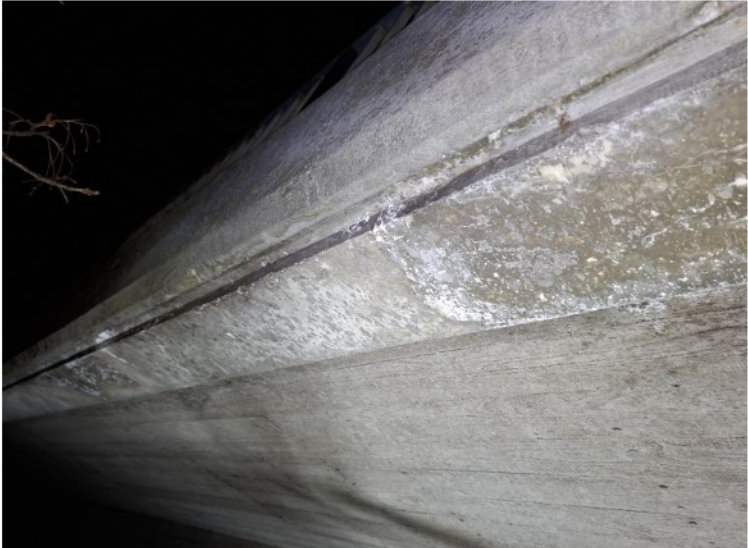
| Nr. | Art und Beschreibung | Foto |
|---|---|---|
| 16. | <b>Untersuchungsphase 3</b><br>Auch in diesem Brückenbereich wurden Durchfeuchtungen und weißliche Ausblühungen an den Unterseiten der Brückenkappen festgestellt. | |

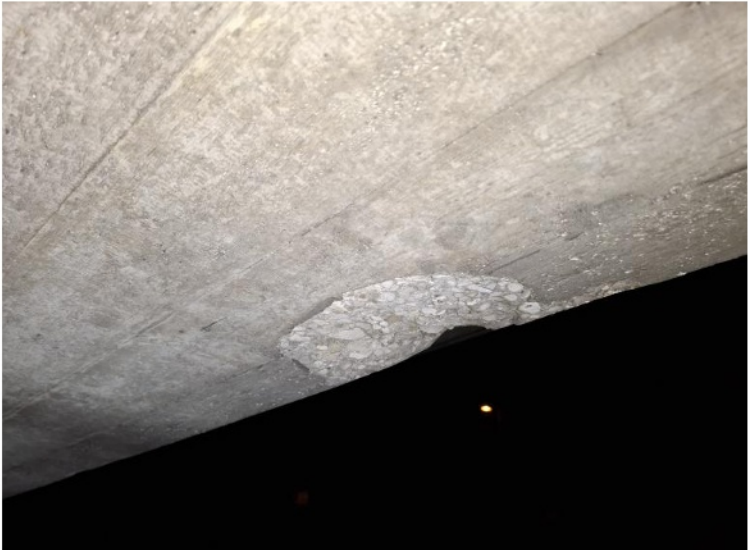
| Nr. | Art und Beschreibung | Foto |
|---|---|---|
| 17. | <b>Untersuchungsphase 3</b><br>Darstellung einer weiteren Abplatzung, (ohne freiliegende Bewehrung), die mit hoher Wahrscheinlichkeit auf ein Anfahrereignis zurückzuführen ist. | |

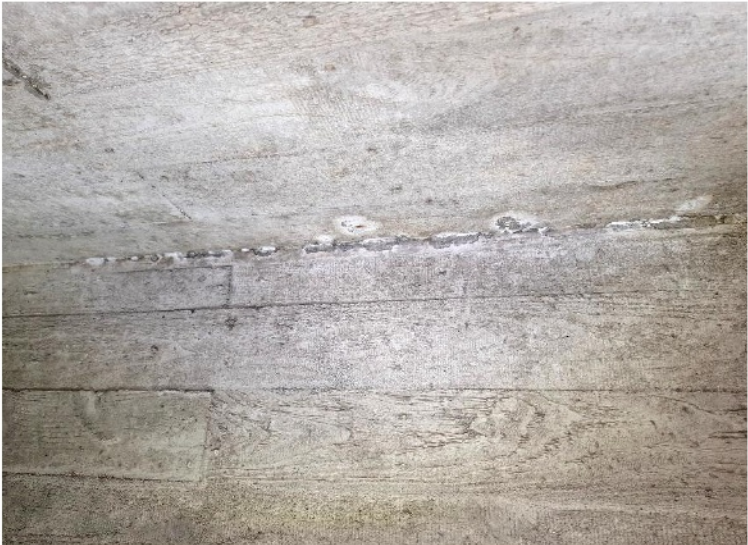
| Nr. | Art und Beschreibung | Foto |
|---|---|---|
| 18. | <b>Untersuchungsphase 3</b><br>In einem Teilbereich wurde an der Westseite am Übergang zwischen Plattenbalkensteg und Kragplatte weißliche Verfärbungen angetroffen, die ggf. aus der Bauphase stammen (es wurde keine Feuchtigkeit festgestellt). | |

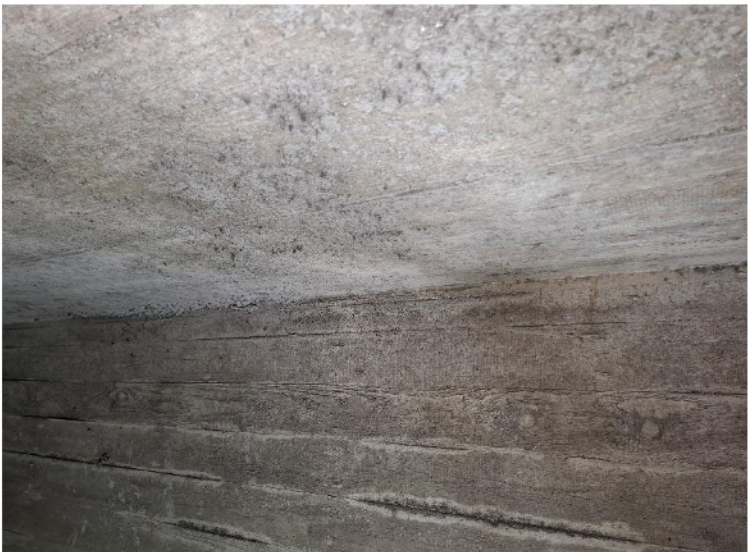
| Nr. | Art und Beschreibung | Foto |
|---|---|---|
| 19. | <b>Untersuchungsphase 3</b><br>Auf Höhe des Mittelpfeilers wurden an der Westseite an der Unterseite des Kragarms erhöhte Rauigkeiten / Unebenheiten angetroffen, die ggf. aus der Bauzeit stammen (es wurde keine Feuchtigkeit festgestellt). | |

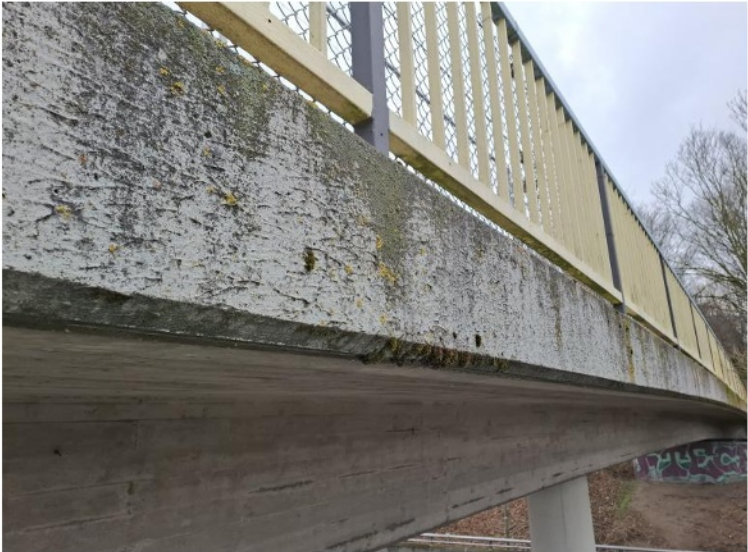
| Nr. | Art und Beschreibung | Foto |
|---|---|---|
| 21. | <b>Untersuchungsphase 4a</b><br>Exemplarische Darstellung der Brückenkappe mit Abwitterungen, Moosbildung etc.<br>Es wurden keine losen Bestandteile festgestellt. Diese wurden in einer Maßnahme Ende 2024 bereits entfernt. | |

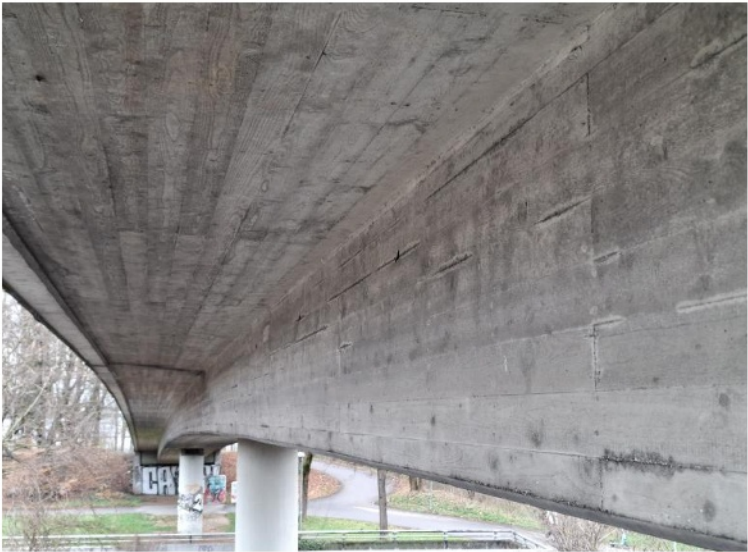
| Nr. | Art und Beschreibung | Foto |
|---|---|---|
| 22. | <b>Untersuchungsphase 4a</b><br>Exemplarische Brückenuntersicht in Richtung Widerlager Nord, ohne optische Auffälligkeiten. | |

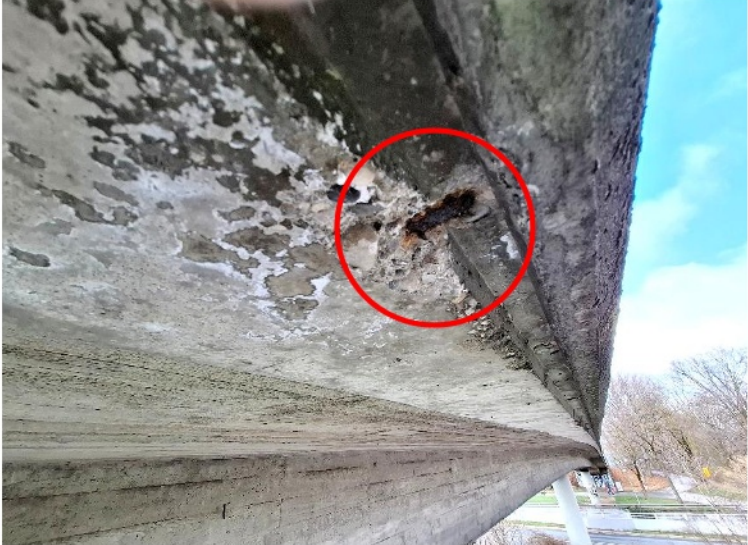
| Nr. | Art und Beschreibung | Foto |
|---|---|---|
| 24. | <b>Untersuchungsphase 4b</b><br>In einem Teilbereich wurden Durchfeuchtungen / weißliche Ausblühungen und freiliegende Bewehrung am Übergang zwischen Brückenkappe und Kragarmende angetroffen. Ein loser Betonteil wurde durch [REDACTED] entfernt. | |

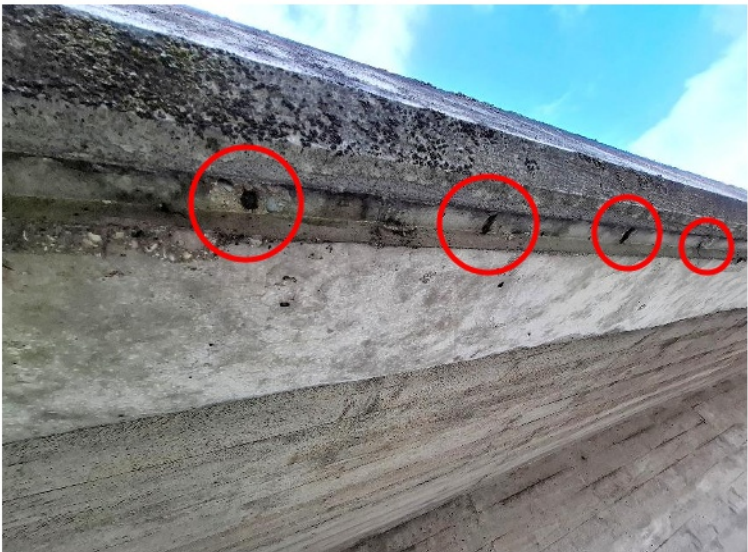
| Nr. | Art und Beschreibung | Foto |
|---|---|---|
| 25. | <b>Untersuchungsphase 4b</b><br>Weitere Darstellung der o.g. Auffälligkeit. | |

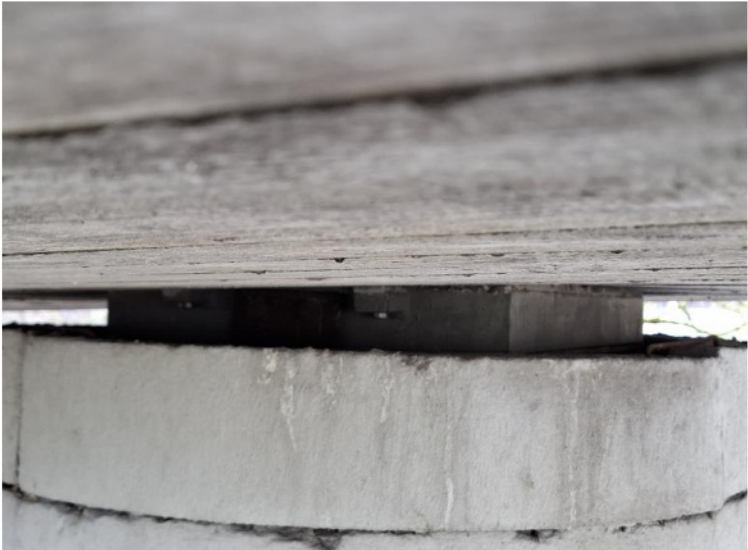
| Nr. | Art und Beschreibung | Foto |
|---|---|---|
| 26. | <b>Untersuchungsphase 4b</b><br>Exemplarische Darstellung des Lagers am südlichen Pfeiler ohne optische Auffälligkeiten. | |

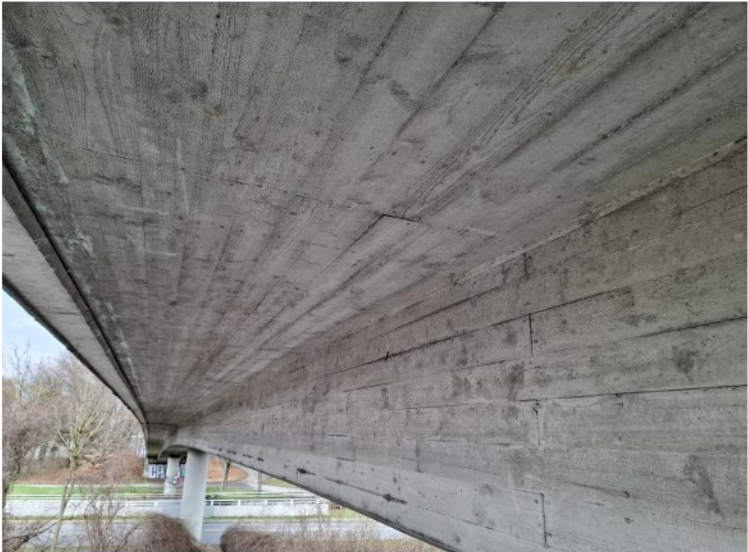
| Nr. | Art und Beschreibung | Foto |
|---|---|---|
| 27. | <b>Untersuchungsphase 4b</b><br>Exemplarische Brückenuntersicht in Richtung Widerlager Nord, ohne optische Auffälligkeiten. | |

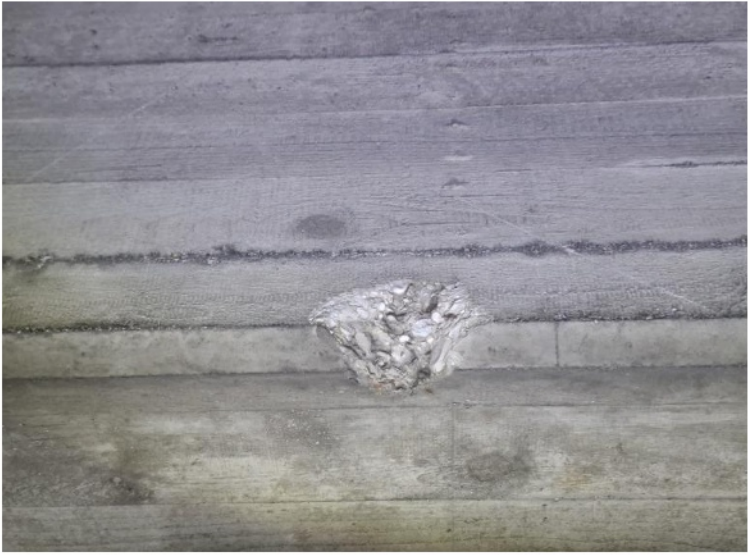
| Nr. | Art und Beschreibung | Foto |
|---|---|---|
| 29. | <b>Untersuchungsphase 5</b><br>Darstellung einer weiteren Abplatzung, (ohne freiliegende Bewehrung), die mit hoher Wahrscheinlichkeit auf ein Anfahrereignis zurückzuführen ist. | |

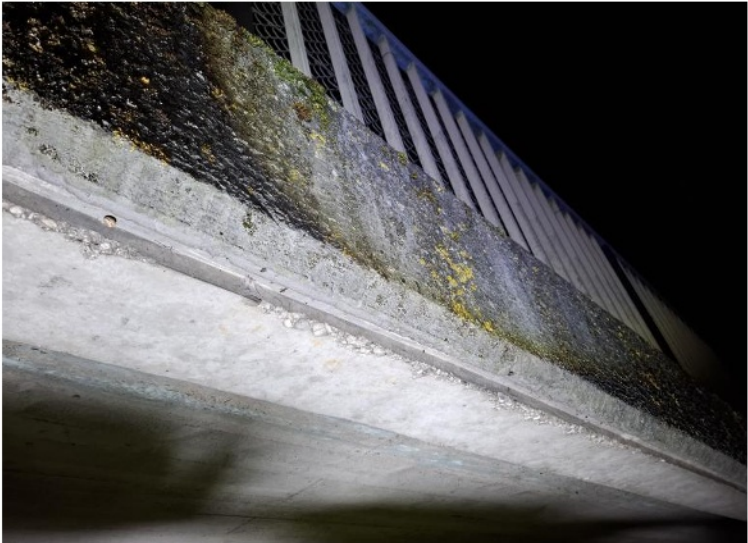
| Nr. | Art und Beschreibung | Foto |
|---|---|---|
| 30. | <b>Untersuchungsphase 5</b><br>Exemplarische Ansicht des Moosbewuchses an der westlichen Brückenkappe. | |

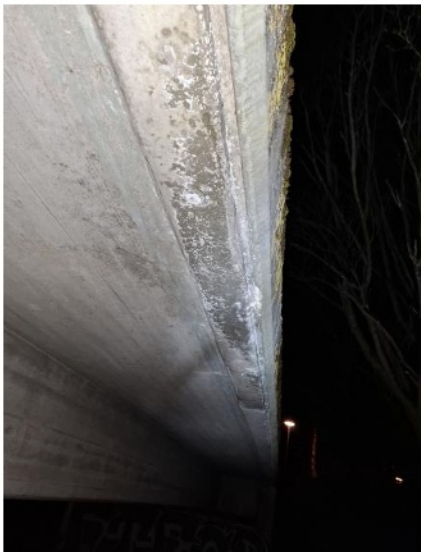
| Nr. | Art und Beschreibung | Foto |
|---|---|---|
| 31. | <b>Untersuchungsphase 5</b><br>In einem Teilbereich wurden an der Brückenkappe Durchfeuchtungen / weißliche Ausblühungen angetroffen. | |

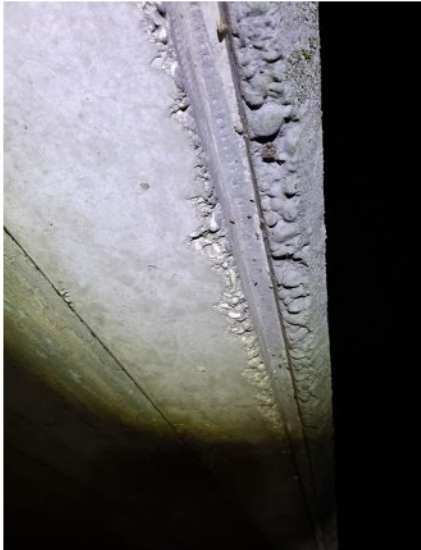
| Nr. | Art und Beschreibung | Foto |
|---|---|---|
| 32. | <b>Untersuchungsphase 5</b><br>Darstellung größerer Rauigkeiten an der Untersicht der Brückenkappe. Es konnten keine losen Bestandteile festgestellt werden. | |

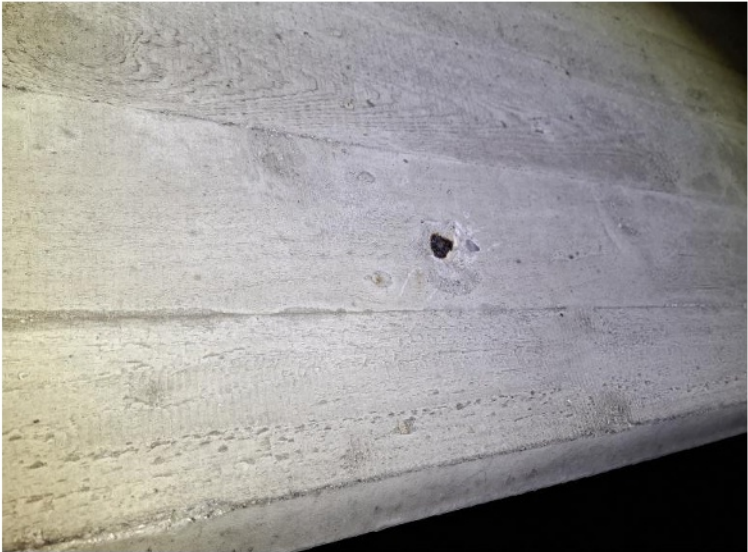
| Nr. | Art und Beschreibung | Foto |
|---|---|---|
| 33. | <b>Untersuchungsphase 5</b><br>Exemplarische Darstellung eines der in regelmäßigen Abständen an der Seitenfläche des Plattenbalkensteges angeordneten Montageeisen, welches an der Stirnseite leichte Korrosion aufweist (keine Abplatzungen, keine Beeinträchtigung der Dauerhaftigkeit). | |

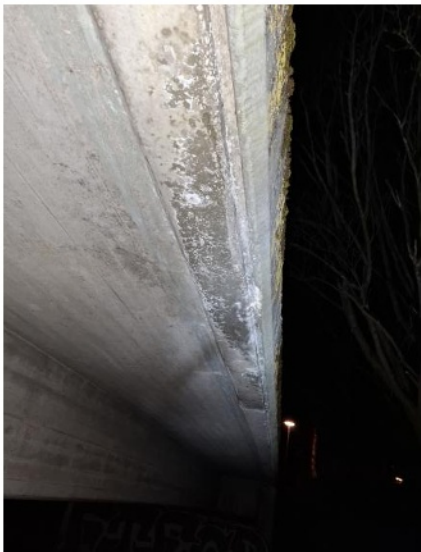
| Nr. | Art und Beschreibung | Foto |
|---|---|---|
| 34. | <b>Untersuchungsphase 5</b><br>Weitere exemplarische Darstellung von Durchfeuchtungen / weißliche Ausblühungen an den Brückenkappen. | |

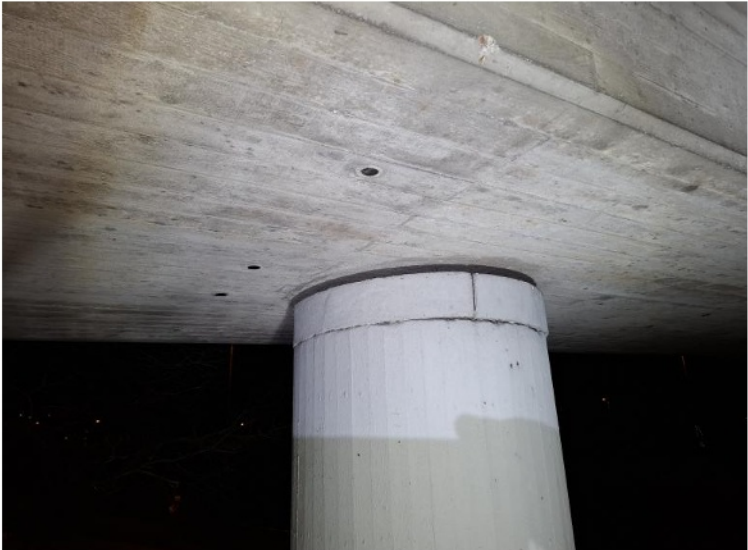
| Nr. | Art und Beschreibung | Foto |
|---|---|---|
| 35. | <b>Untersuchungsphase 5</b><br>Ansicht des südlichen Brückenpfeilers ohne optische Auffälligkeiten. | |

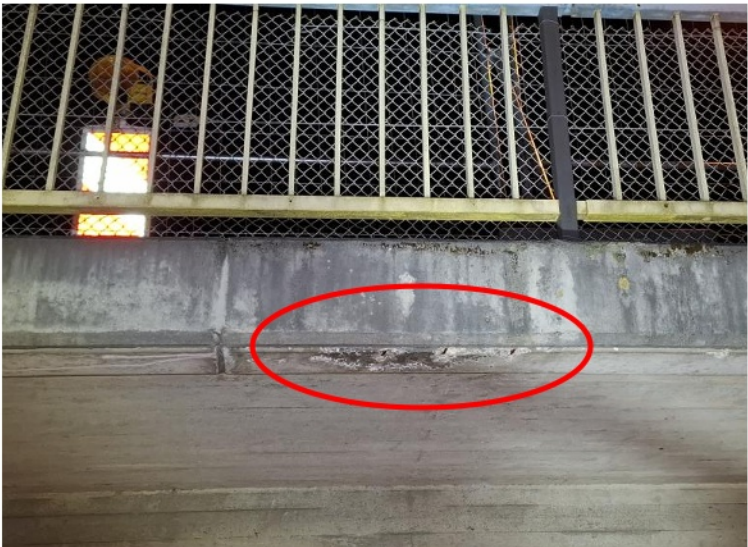
| Nr. | Art und Beschreibung | Foto |
|---|---|---|
| 36. | <b>Untersuchungsphase 5</b><br>Ansicht der bereits oben dokumentierten freiliegenden Bewehrung am Übergang zwischen Kappe und Kragarm (hier im Zuge Untersuchungsphase 5). | |
