| <b>Baureferat Ingenieurbau</b><br><b>Abt. Brückenbau</b><br><b>Sachgebiet Bauwerksprüfung</b><br><div style="background-color: black; width: 100px; height: 20px; margin-top: 5px;"></div> | <b>Bauwerks-Nr.: 40/67</b><br>zugehörige BW-Nr.<br>Baujahr 1971<br>Prüfbezirk 23 |
| <b><u>Bauwerksbezeichnung:</u></b> | Fußgängerbrücke über die Brudermühlstraße am Fuße des Neuhofer Berges |
| <b>Einfache Prüfung n. DIN 1076/Abs. 5.2</b> | <b>Prüfzeitraum</b> 16.07. + 15.10.24 |

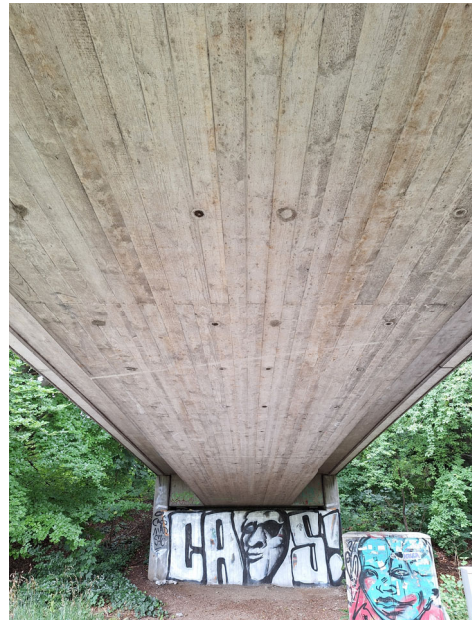
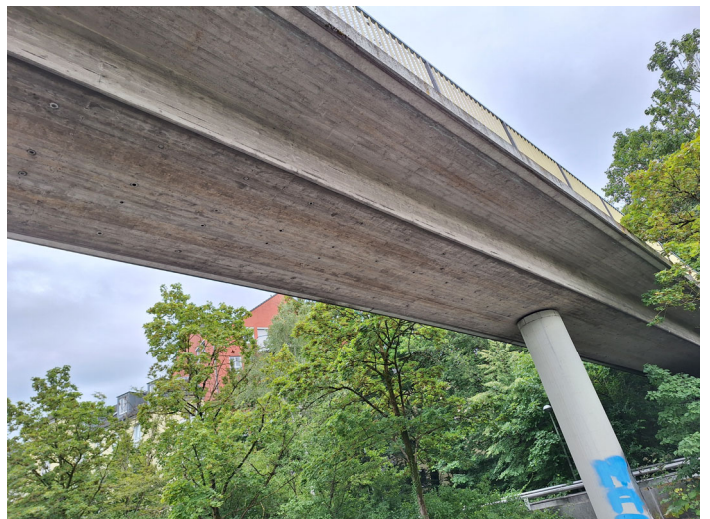
| Lfd. Nr. | Bauteil | Befund<br>(pro Befund min. 1 Tabellen-Zeile) | V | Sk | überg.<br>an, am | Bemerkg.,<br>Hinweise<br>(Fotos etc.) |
|---|---|---|---|---|---|---|
| | | Im Bereich der Verdrängungskörperachsen kommt es zu schwa-<br>cher, aber insgesamt gut sichtbarer leicht bräunlichen Betonverfä-<br>bung. Das Bauwerk befindet sich im Vermessungsprogramm ohne<br>auffällige Werte. Wasser dringt bislang lediglich über die Gesimse<br>an die äußere Untersicht.<br>An der Oberfläche sind ebenfalls keine Anzeichen für einen schad-<br>haften Überbau durch eine defekte Abdichtung erkennbar. Das alte<br>Abdichtungssystem mit Kupferriffelband hat sich als robust und<br>langlebig herausgestellt.<br>Deshalb wird aktuell nicht davon ausgegangen, dass die Verdrän-<br>gungskörper wesentlich mit Wasser beaufschlagt sind. Schäden an<br>der Untersicht durch Fremdeinwirkung sind alt. | | b | | P 8, 42 |

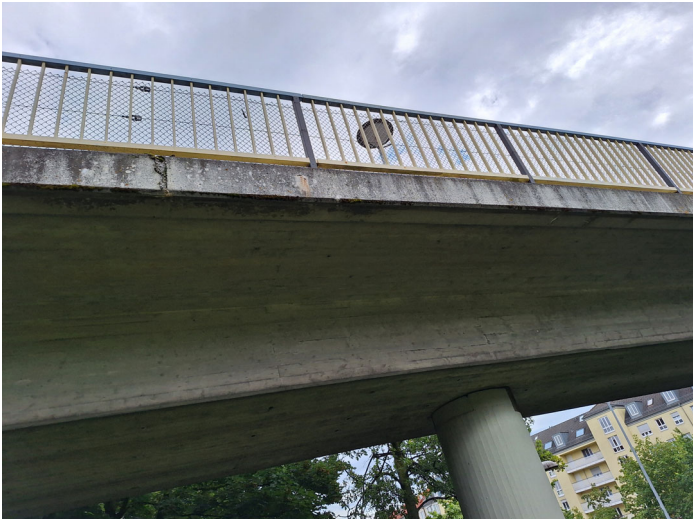
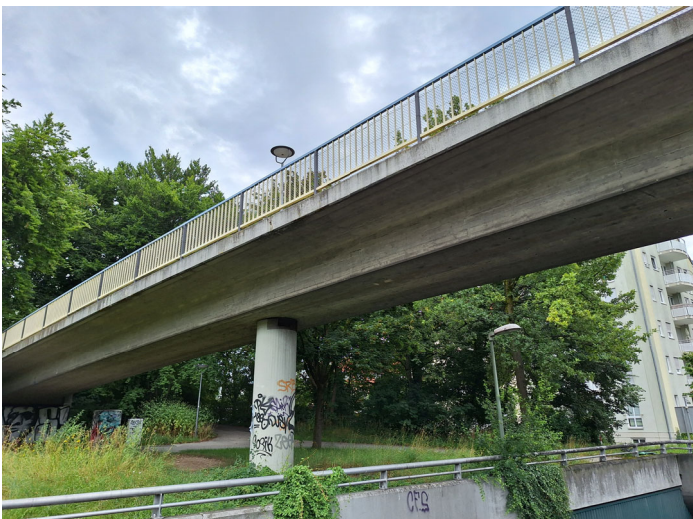
| Lfd. Nr. | Bauteil | Befund<br>(pro Befund min. 1 Tabellen-Zeile) | V | Sk | überg.<br>an, am | Bemerkg.,<br>Hinweise<br>(Fotos etc.) |
|---|---|---|---|---|---|---|
| | | Gesimsfugen rissig, Beschichtung hinterläufig. Betonabplatzungen und Rosttreiben häufig erkennbar (auch unter der Beschichtung). Das Schadensbild wurde seit den letzten Prüfungen stärker.<br>Bei Randstütze Nord exemplarisch mit Aussinterung an der Unterseite. | | B | | P12, P33<br>112, 114 |

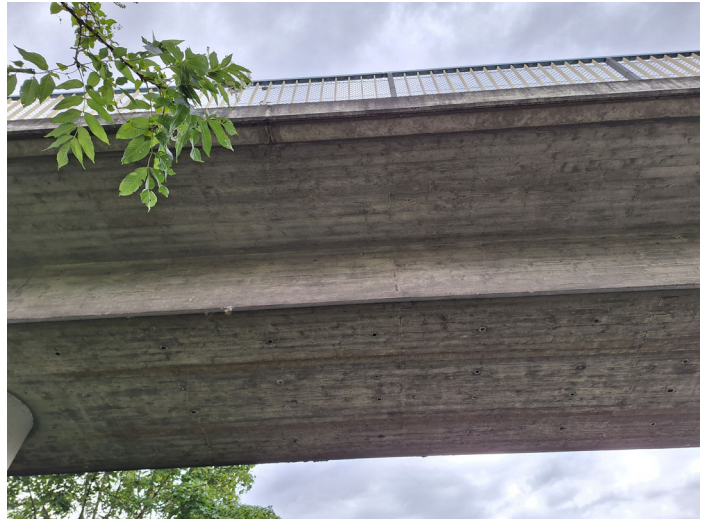
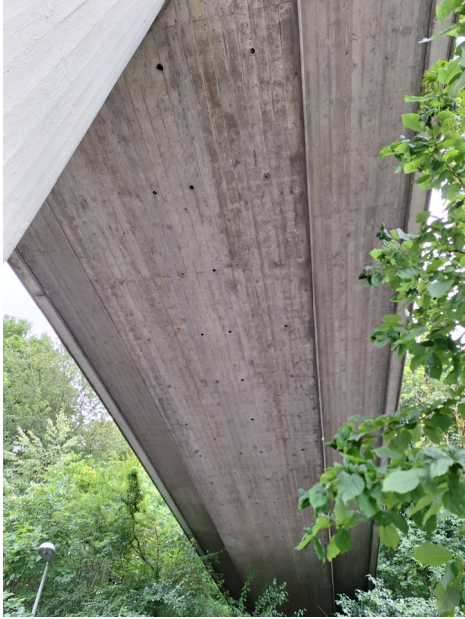
| Lfd. Nr. | Bauteil | Befund<br>(pro Befund min. 1 Tabellen-Zeile) | V | Sk | überg.<br>an, am | Bemerkg.,<br>Hinweise<br>(Fotos etc.) |
|---|---|---|---|---|---|---|
| | | Hohlkörper noch nicht angebohrt!<br>Diese Leistung steht weiterhin noch aus. Es wird empfohlen, die<br>Hohlkörperanbohrung zu veranlassen.<br>Auffällig an der Untersicht sind die großen, dunkel verfärbten, vier-<br>reihigen Schalungsankerstellen. Es scheint sich hier um die End-<br>punkte der Auftriebssicherung der beiden Hohlkörper zu handeln. | | | J3 | P 26, 49, |

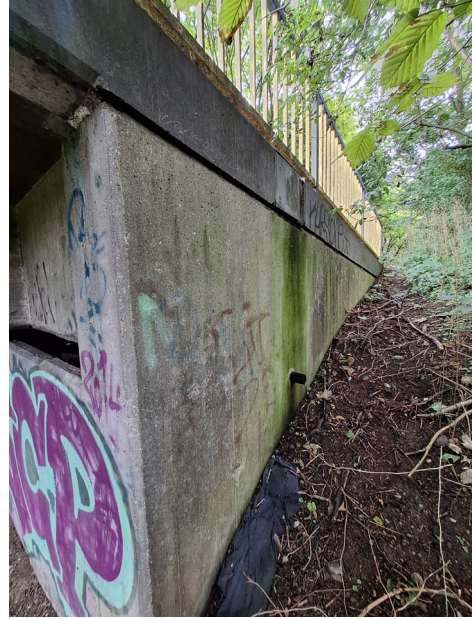
P (55)

| Lfd. Nr. | Bauteil | Befund<br>(pro Befund min. 1 Tabellen-Zeile) | V | Sk | überg.<br>an, am | Bemerkg.,<br>Hinweise<br>(Fotos etc.) |
|---|---|---|---|---|---|---|
| | | Gesimsabdeckung hinterläufig, dadurch Ablaufspuren und an den seitlichen Flügelwänden. WL-Nord mit Aussinterungen. | | B | | P 55, 77, 125, 138, 140, 142 |

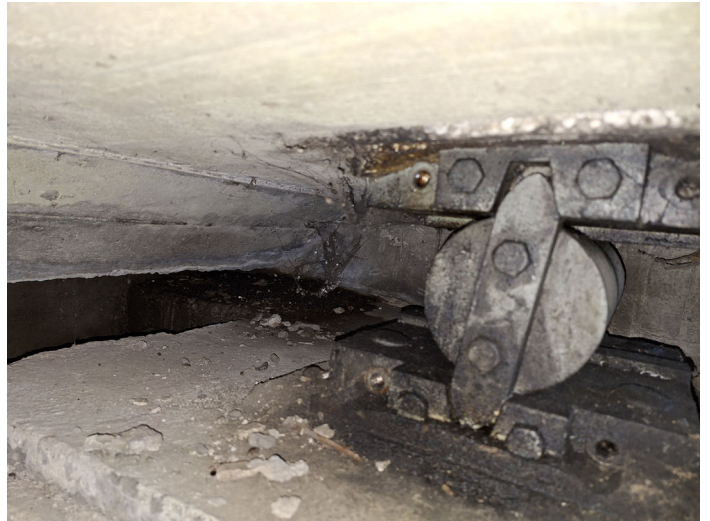
P (64)

| Lfd. Nr. | Bauteil | Befund<br>(pro Befund min. 1 Tabellen-Zeile) | V | Sk | überg.<br>an, am | Bemerkg.,<br>Hinweise<br>(Fotos etc.) |
|---|---|---|---|---|---|---|
| | Widerlager | Die Kammerwand des südlichen Widerlagers ist durch den Profiltausch augenscheinlich dicht. Seitlich leicht austretendes Wasser auf der Westseite in die Lagerbank, leichte Ausblühungen am Enquerträger. | | B | | P 64, 155 |

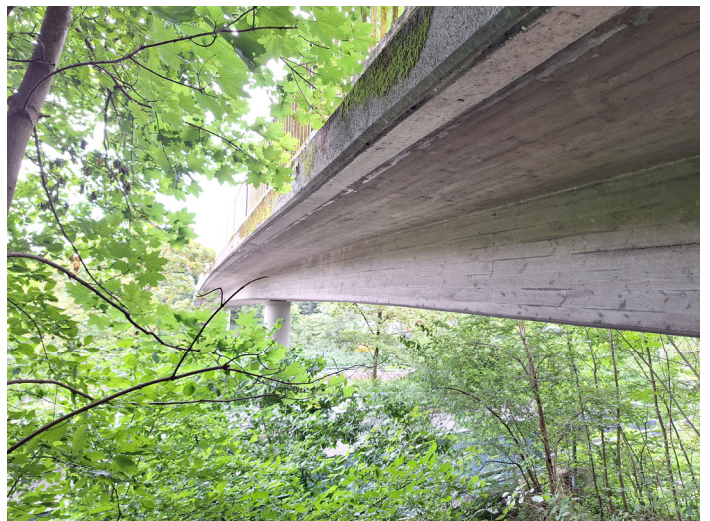
P (76)

| Lfd. Nr. | Bauteil | Befund<br>(pro Befund min. 1 Tabellen-Zeile) | V | Sk | überg.<br>an, am | Bemerkg.,<br>Hinweise<br>(Fotos etc.) |
|---|---|---|---|---|---|---|
| 6 | Überbau | Endfeld Süd-Westseite: Größere Abplatzung ca. 1,0m mit Aussin-<br>terung an der Unterseite. | | c | | 107, 76 |

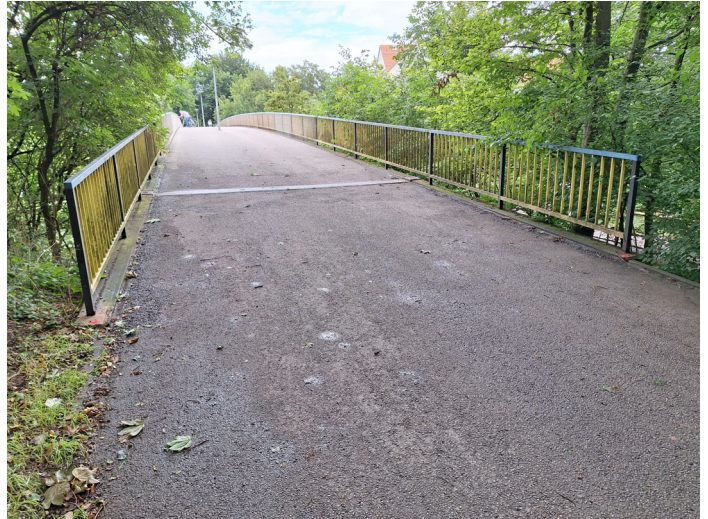
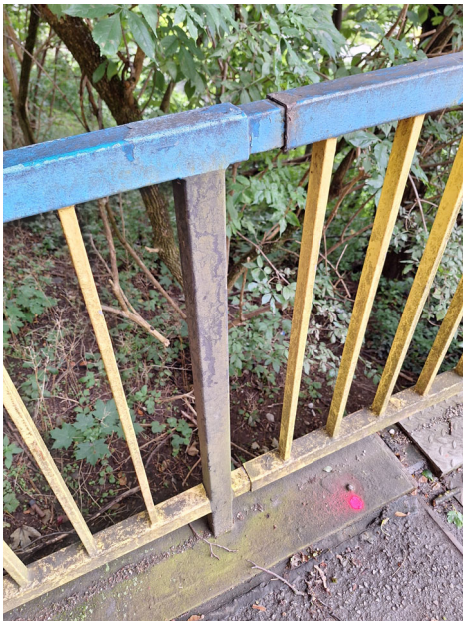
| Lfd. Nr. | Bauteil | Befund<br>(pro Befund min. 1 Tabellen-Zeile) | V | Sk | überg.<br>an, am | Bemerkg.,<br>Hinweise<br>(Fotos etc.) |
|---|---|---|---|---|---|---|
| 4.2 | | Geländer mit Schneefang in Summe noch in befriedigendem Zustand. Geländerpfosten des ersten Feldes vom Rand bis Dehnstoß ohne Bohrung. Ansonsten Pfosten auf h=11,5cm angebohrt.<br>Die 4 Endpfosten des BW am Fuß stark korrodiert. Pfosten NO zeigt Aufwölbung aufgrund Frosteinwirkung. | | B | | P 78, 79 |

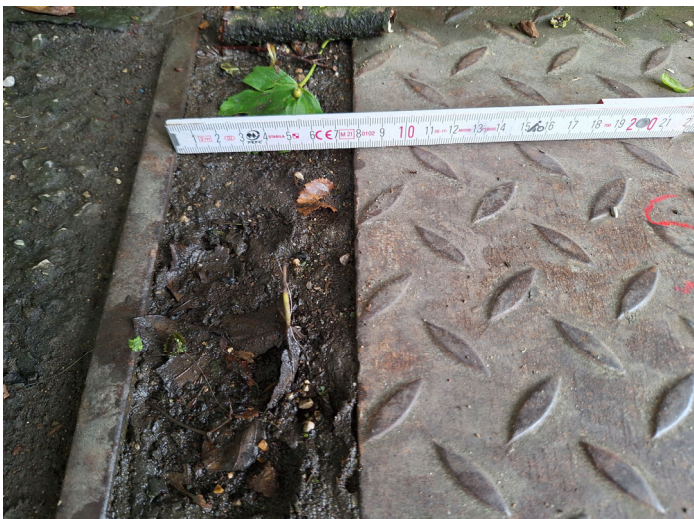
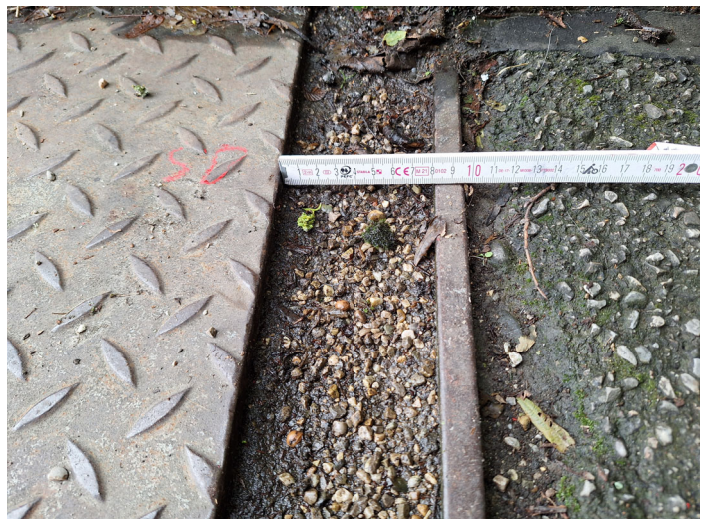
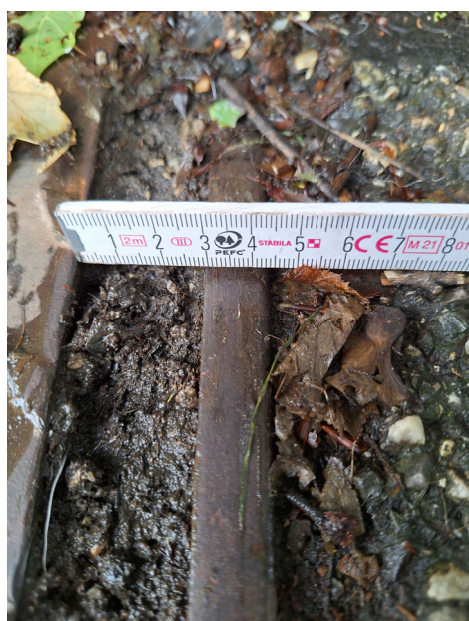
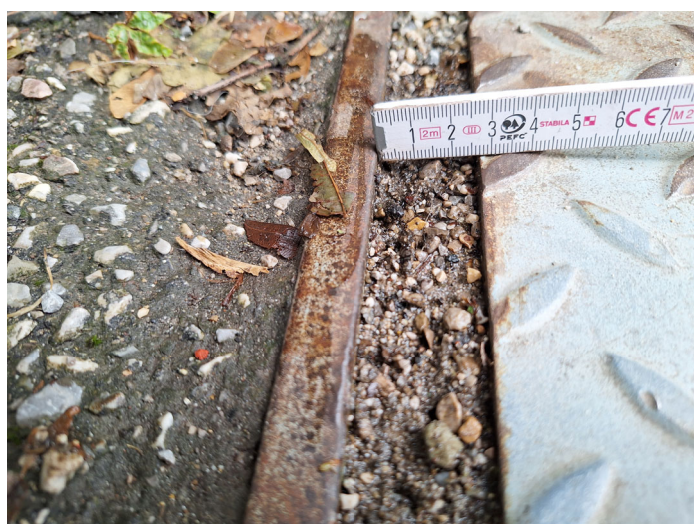
| Lfd. Nr. | Bauteil | Befund<br>(pro Befund min. 1 Tabellen-Zeile) | V | Sk | überg.<br>an, am | Bemerkg.,<br>Hinweise<br>(Fotos etc.) |
|---|---|---|---|---|---|---|
| 3.1 | | Lichtes Maß zwischen dem senkrechten Auflagerblech und dem Abdeckblech:<br><br><b>1988: Südseite 78- 81mm, Nordseite 26-30mm</b><br>(1/2*(80-28)=26mm Richtung Nord) Temperatur?<br><b>2015: Südseite 76- 83mm, Nordseite 26-28mm</b> (1/2*(80-27)=27mm Richtung Nord), Bauteiltemperatur Untersicht: 21°C.<br><b>2018: Südseite 77- 82mm, Nordseite 25-27mm</b> , Bauteiltemperatur Untersicht: 21°C.<br><b>2022: Südseite 76- 81mm, Nordseite 25-26mm</b> , Bauteiltemp. Untersicht 26°C.<br><b>2024: Südseite 78- 82mm, Nordseite 27-29mm</b> , Bauteiltemp. Untersicht 23°C.<br>An der vor 36 Jahren festgestellten Verschiebung (siehe auch Lager) hat sich nichts wesentlich verändert. Bislang gehen von der Verschiebung keine damals befürchteten Schäden aus. (siehe auch Bilder zur Lagerstellung der Rollenlager) | | B | | P 86, 87, 118, 120 |

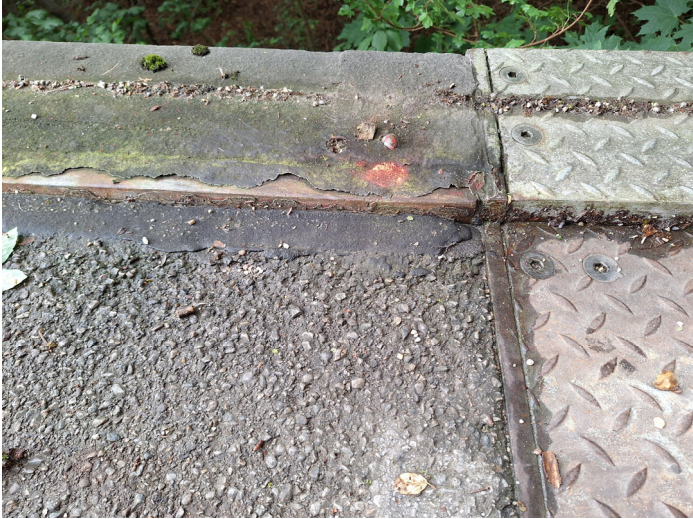
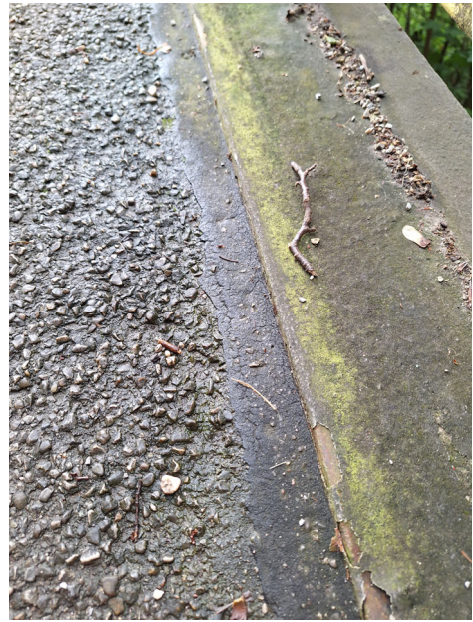
| Lfd. Nr. | Bauteil | Befund<br>(pro Befund min. 1 Tabellen-Zeile) | V | Sk | überg.<br>an, am | Bemerkg.,<br>Hinweise<br>(Fotos etc.) |
|---|---|---|---|---|---|---|
| | | Kantenschutzwinkel innen zum Belagsanschlus mit schadhafter<br>OS-Beschichtung und entsprechenden Rostspuren. | | B | | 89, 90 |

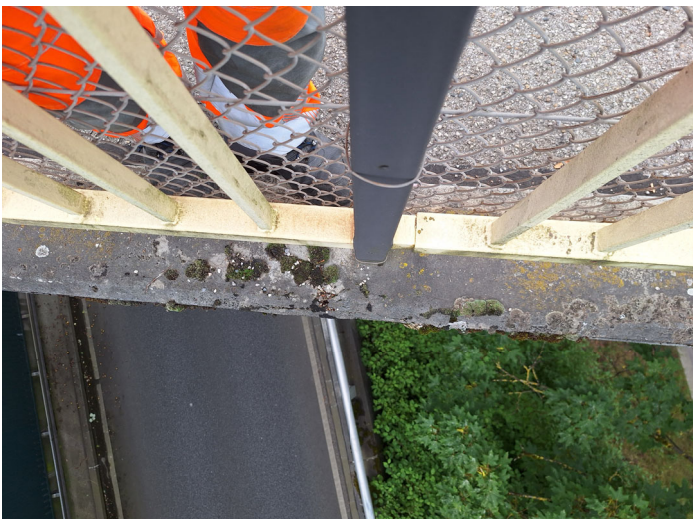
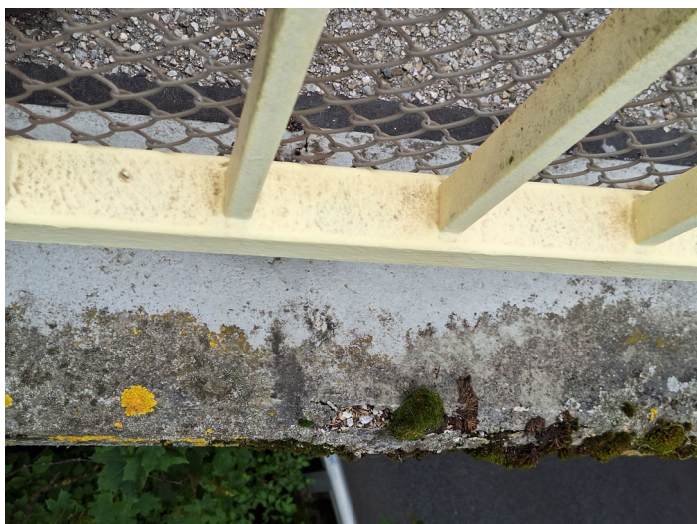
| Lfd. Nr. | Bauteil | Befund<br>(pro Befund min. 1 Tabellen-Zeile) | V | Sk | überg.<br>an, am | Bemerkg.,<br>Hinweise<br>(Fotos etc.) |
|---|---|---|---|---|---|---|
| | | Hinterläufige OS-System mit Betonschädigung an der Gesimsob-<br>er- kante aussen ist ein systematisches Schadensbild über große Be-<br>reiche. | | B | | 100, 105 |

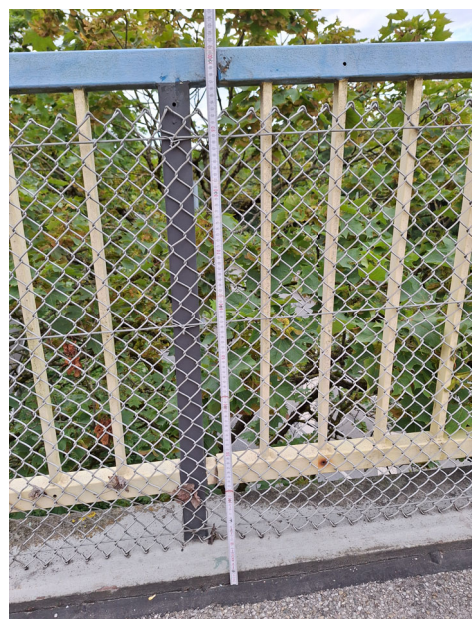
P (101)

| Lfd. Nr. | Bauteil | Befund<br>(pro Befund min. 1 Tabellen-Zeile) | V | Sk | überg.<br>an, am | Bemerkg.,<br>Hinweise<br>(Fotos etc.) |
|---|---|---|---|---|---|---|
| 0.6 | Gel.-<br>Höhe | 1,02m<br>Gemeinsamer Fuß- u. Radweg ohne Abtrennung<br>Achtung: Verkehrsschild (Geh-u Radweg) schon immer vorhanden | V* | | | P 101<br>J3 mitge-<br>teilt 2022 |

| Lfd. Nr. | Bauteil | Befund<br>(pro Befund min. 1 Tabellen-Zeile) | V | Sk | überg.<br>an, am | Bemerkg.,<br>Hinweise<br>(Fotos etc.) |
|---|---|---|---|---|---|---|
| 4.1 | | Neben kombinierten Geh- und Radwegen sind laut Stadtratsbeschluss 1,30m Geländerhöhe vorzusehen.<br>(Ggf. Geländer Erhöhung bei Instandsetzung. vorsehen) | V* | | | J3 bekannt<br>P 101 |

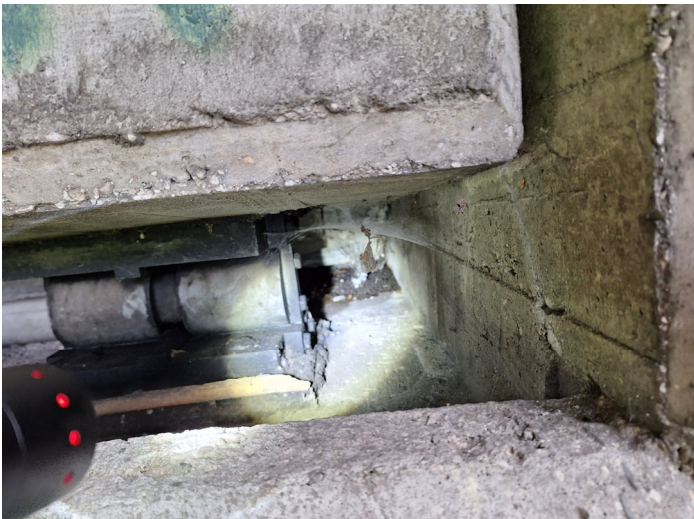
P (155)

| Lfd. Nr. | Bauteil | Befund<br>(pro Befund min. 1 Tabellen-Zeile) | V | Sk | überg.<br>an, am | Bemerkg.,<br>Hinweise<br>(Fotos etc.) |
|---|---|---|---|---|---|---|
| 3.2 | | Die Dichtungsprofile wurden in 2017 auf beiden Seiten durch die [REDACTED] getauscht. Betreuung durch [REDACTED]. Profile sind augenscheinlich dicht. Lediglich am Widerlager Süd zur westlichen Flügelwand eine Feuchtstelle.<br>Von einer regelmäßigen Profilreinigung wird bewußt abgeraten, da die Blechverschraubung gleichzeitig die Klemmung für das Profil ist und durch Öffnen und Schließen eher undicht wird. Tatsächlich verdecken sie ordentlich. Das ist aber besser, als dass sie undicht werden!<br>Folge: Weiter keinen Fremdreinigungsauftrag! | | b | | Bild 155, 157, 159, 163 |

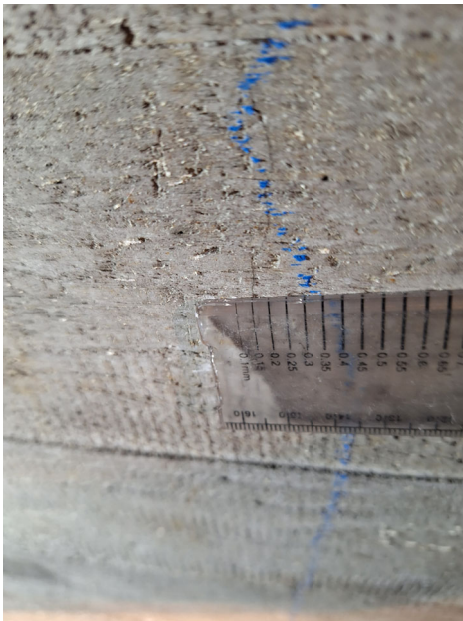
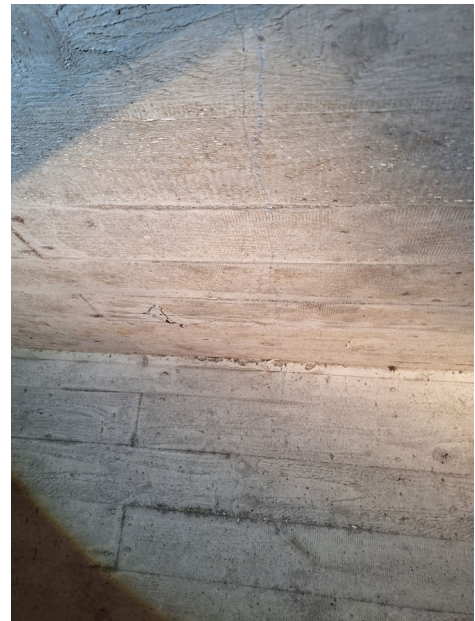
| Lfd. Nr. | Bauteil | Befund<br>(pro Befund min. 1 Tabellen-Zeile) | V | Sk | überg. an, am | Bemerkg., Hinweise<br>(Fotos etc.) |
|---|---|---|---|---|---|---|
| | | <p><u>Pfeiler Nord:</u> markierte Risse<br/> Untersicht Kragarm West – Riss 0,15mm auf Kragarmbreite<br/> Untersicht Kragarm Ost – Riss 0,10mm auf ca. 2/3 Kragarmbreite</p> <p><u>Pfeiler Mitte:</u><br/> Bei Untersicht Kragarm West ein 0,1-0,15mm breiter Riss.<br/> Ostseite jeweils 0,1-0,15mm breiter Riss 1x direkt an der Stütze und jeweils 1x bei der Gesimsfuge ca. 3m nördlich und südlich der Stütze.</p> <p><u>Pfeiler Süd:</u><br/> Bei Untersicht Kragarm Ost ein 0,1mm breiter Riss direkt an der Stütze</p> <p>Das Feld Süd ist so zugewachsen, dass dieses nicht handnah geprüft werden kann. Dies wird aufgrund des Bewuchses auch mit einem Steguntersichtgerät nicht möglich sein.</p> <p>Das Feld Nord konnte mit dem Steiger wg. zu geringer lichter Höhe nicht geprüft werden.</p> <p>Die beiden mittleren Felder konnten im Bereich der Ein- u. Ausfahrten vom/zum Brudermühldeckel verkehrsbedingt in der Tunnel-sperrung nicht geprüft werden.<br/> Es wird überlegt für die Untersichtprüfung ein leichtes Steggerät einzusetzen und damit sowohl die Prüfung der Feldbereiche nach-zuholen und dieses Gerät generell für die komplette Untersichtprüfung in der Zukunft zu verwenden.</p> | | | | P202, 204 |

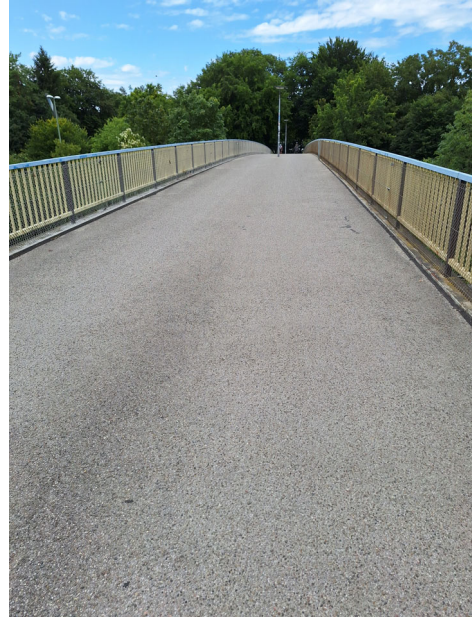
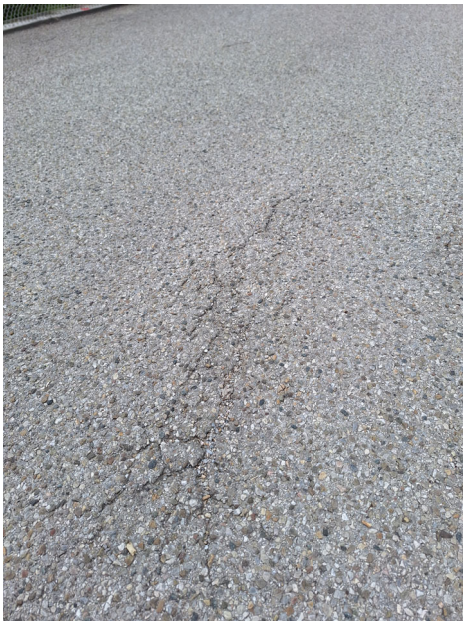
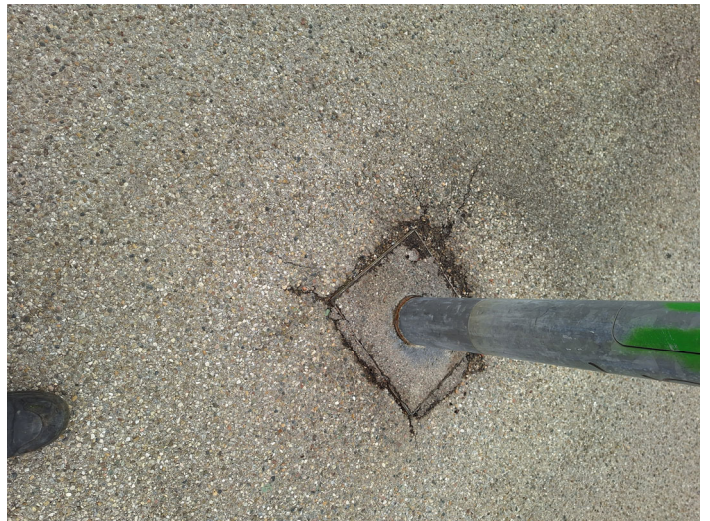
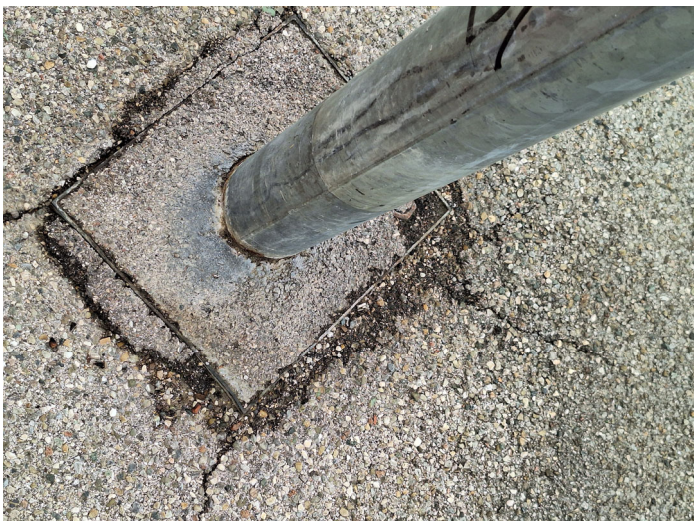
| Lfd. Nr. | Bauteil | Befund<br>(pro Befund min. 1 Tabellen-Zeile) | V | Sk | überg.<br>an, am | Bemerkg.,<br>Hinweise<br>(Fotos etc.) |
|---|---|---|---|---|---|---|
| 1. | Belag<br>oben | Alte Beläge und Fugen in gutem Zustand. Lediglich mittig über der Hauptspur in Richtung Westen eine Netzzrisskleinfläche (50/10cm) und um die Lampenmasten herum leichte Rissbildung.<br>Ein weiterer Belagsriss über dem Gehweg Nord auf der Ostseite. | | b | | Bild 304,<br>305, 306,<br>307 |
