**26.04.2021**

## **Ergänzung zum geotechnischen Bericht „Neubau eines Besucherstollens“**

Untersuchung der Baugrundverhältnisse im  
Bereich der Hinterfüllung Stützwand „Campus  
IBA Terrassen in Großräschen“

**Objekt** **Campus IBA-Terrassen in Großräschen**  
**Untersuchung Hinterfüllung Stützwand**

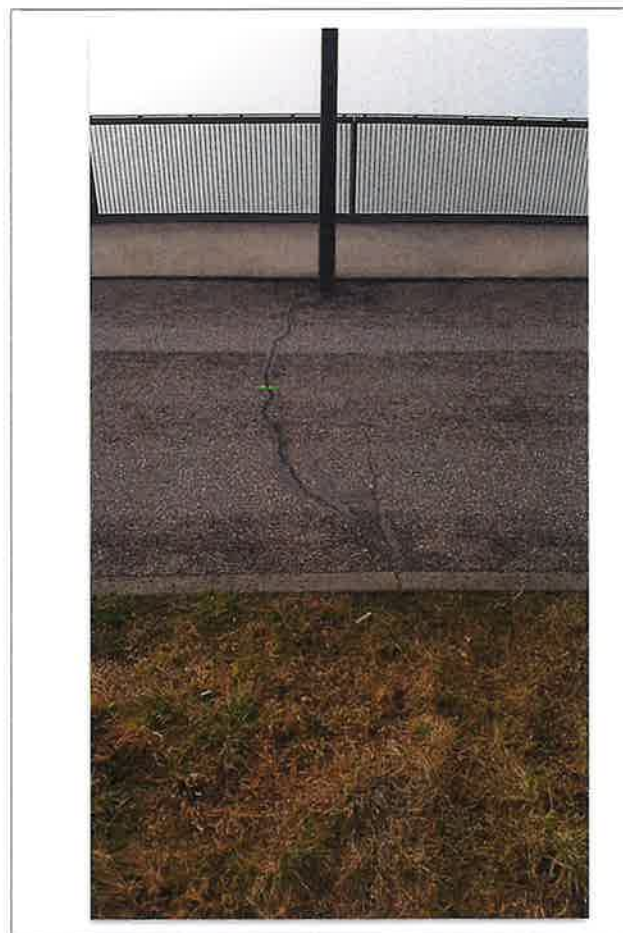
Im Straßenbereich hat es seit dem Bau immer wieder Verformungen gegeben. Diese haben zu wellenförmiger Oberfläche des Asphaltes als auch zu Rissbildungen quer zur Fahrbahn geführt. Des Weiteren hat sich der Straßenoberbau im Bereich der Anbindung an die Stützwandelemente teilweise abgesenkt. Nach [10] gab es Setzungen in Höhe von bis zu 3 cm.

Durch die Verformungen im Straßenbereich entsteht vereinzelt visuell der Eindruck, dass das Quergefälle teilweise aufgehoben bzw. entgegengesetzt in Richtung Winkelstützwand verläuft.

Bild 3-1: Verformungen im Straßenbereich: Risse quer zur Straße und Absenkungen am Laternenpfahl (Foto 02.03.2021)

Aus geotechnischer Sicht werden durch den Verfasser folgende Gründe für die Verformungen im Straßenbereich gesehen:

- + Die im Bereich der Hinterfüllung erdbautechnisch eingebauten und verdichteten Böden sind heterogen zusammengesetzt.

Es stehen sowohl Sande als auch Tone an, die auf Grund Ihrer Zusammensetzung zu unterschiedlichen Verformungen neigen (siehe Bohrungen in Anlage 3).

Diese unterschiedlichen Böden wurden darüber hinaus auch unterschiedlich stark verdichtet (siehe Sondierdiagramme in Anlage 3), was das differenzierte Verformungsverhalten noch weiter verstärkt.

Diese Verdichtungsanforderung wurde im Straßenunterbau in keiner der niedergebrachten Sondierungen erreicht. Die vorhandenen Verdichtungsgrade liegen teilweise um  $D_{Pr} \approx 98\%$ , zum Großteil aber auch darunter. Es wurden auch lockere Lagerungsverhältnisse mit Verdichtungsgraden  $D_{Pr} < 95\%$  ermittelt.

Aus geotechnischer Sicht wird eingeschätzt, dass die Setzungen der Straße zwischenzeitlich abgeklungen sind. Das setzt jedoch voraus, dass die Nutzung der Straße perspektivisch nicht maßgeblich verändert wird z.B. durch den Einsatz schwerer Fahrzeuge und/oder die Häufigkeit der Lasteintragungen.

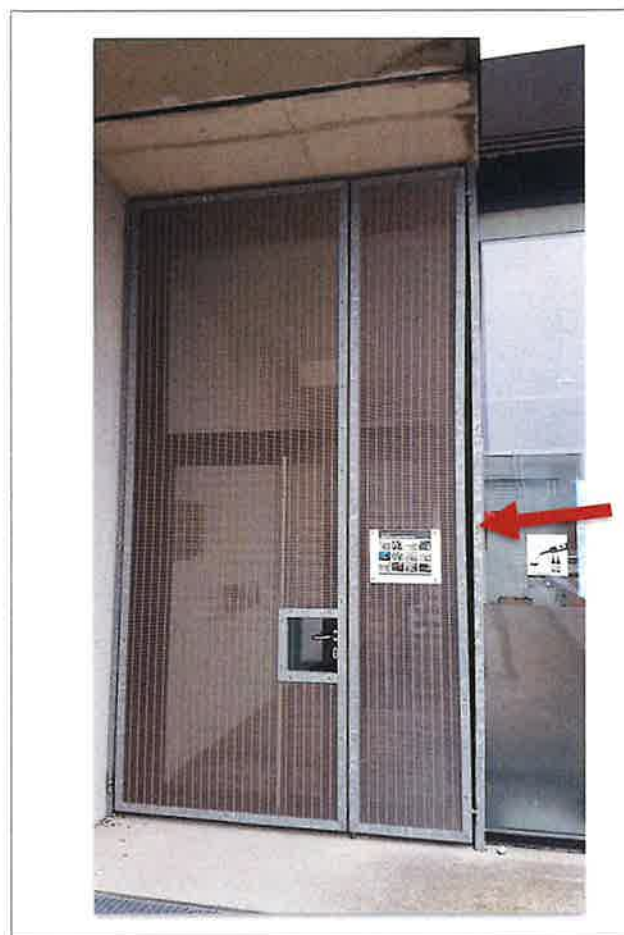
Im Bereich des Kopfes der Winkelstützelemente kam es zu Verdrehungen, die zu Verformungen im Eingangsbereich geführt haben.

Bild 3-2: Verformungen im Eingangsbereich (Foto 07.01.2021)

Für die leichten Verdrehungen der Winkelstützelemente liefert die Baugrunderkundung keine Anhaltswerte jedoch die Grundlagen für weiterführende konstruktive Untersuchungen (siehe Punkt 7.3).

Für die Ursachenanalyse der Verformungen der Winkelstützelemente wird die Prüfung der Bestandsstatik in Hinblick auf zulässige Verkehrsbelastungen und Erddruck empfohlen. Die baugrundtechnischen Grundlagen liegen mit dem vorliegenden Bericht vor.

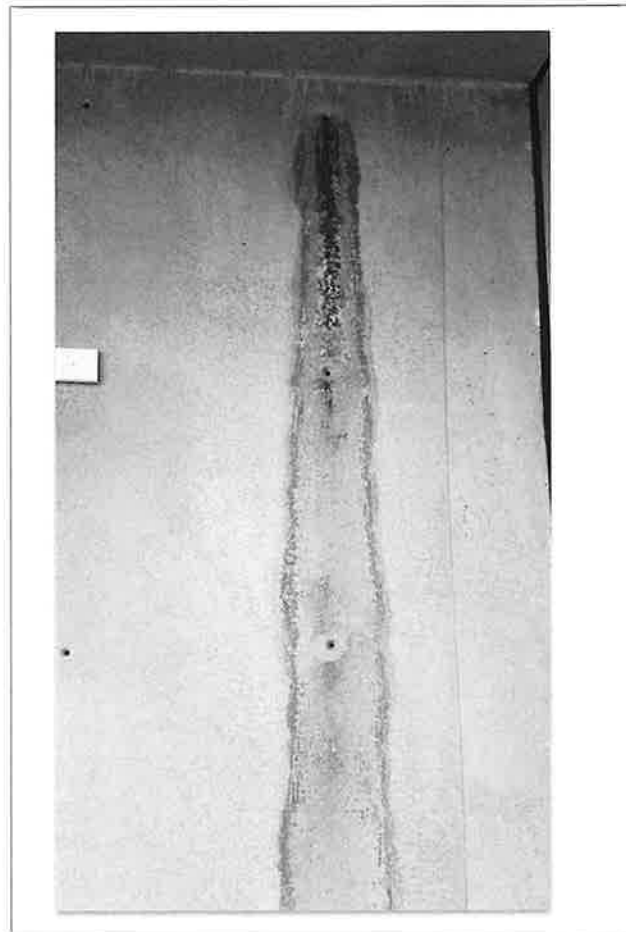
Neben den unter Punkt 3.2 genannten Verdrehungen sind Wasserschäden in den Gebäuden aufgetreten. An den Winkelstützelementen sind im Bereich der Verschalungsöffnungen visuell regelmäßige Wasseraustritte zu erkennen.

Bild 3-3: Regelmäßige Wasseraustritte im Bereich der Schalungsöffnungen (Foto 07.01.2021)

- + Mittels der Baugrundaufschlüsse wurden im Hinterfüllbereich der Winkelstützwand mäßig bis stark bindige Böden erkundet (schluffige Sande und Tone), die als Wasserstauer fungieren. Im Falle langandauernder bzw. starker Niederschläge kann das versickernde Oberflächenwasser der Stützwand zufließen und sich über wasserstauenden Schichten möglicherweise zeitlich begrenzt aufstauen. Dadurch wird ein temporärer hydrostatischer Druck erzeugt, der auf die Dichtung der Winkelstützelemente einwirkt. Dieser Umstand wird durch die Straßenmulde und das darin konzentriert anfallende sowie versickernde Niederschlagswasser noch begünstigt.

- + Aus den Ausführungsunterlagen geht hervor, dass die Abdichtung der Winkelstützwand nach DIN 18195, Teil 4, Abdichtung gegen Erdfeuchte erfolgte. Besteht die Gefahr, dass sich durch anfallendes temporär aufgestautes Schichtenwasser ein hydrostatischer Druck (drückendes Wasser) aufbaut, ist die Abdichtung der Winkelstützelemente nach DIN 18195, Teil 4, Abdichtung gegen Erdfeuchte möglicherweise nicht ausreichend. In diesem Fall müsste dann eine Abdichtung nach DIN 18195, Teil 6, Abdichtungen gegen von aussen drückendes Wasser erfolgen.

In den Winkelstützelementen sind technologisch bedingte Schalungsöffnungen vorhanden. An diesen Schalungsöffnungen sind an der Luftseite der Winkelstützelemente Wasseraustritte und Ausblühungen zu beobachten (siehe auch Bild 3-3). Es ist anzunehmen, dass die Abdichtung der Öffnungen beschädigt bzw. nicht für drückendes Wasser ausgelegt ist und so hinter der Wand möglicherweise angesammeltes bzw. aufgestautes Wasser durch die Schalungsöffnungen austritt.

- 1.) Ist die Vertikaldrainage zwischen Hinterfüllung und Winkelstützwand ausreichend dimensioniert und funktionsfähig?
- 2.) Sind die Schalungslöcher fachgerecht verschlossen, beschädigt oder wasserdurchlässig?
- 3.) Ist die vorhandene Bauwerksabdichtung funktionsfähig bzw. ausreichend.

Zur Klärung dieser Fragestellungen wird die Überprüfung des Bauwerks durch einen Bausachverständigen empfohlen.

Im Zusammenhang mit der komplexen Bauwerksprüfung durch den Bausachverständigen wird empfohlen, die Funktionsfähigkeit der Drainage durch externe Wasserzuführung im Bereich der Schächte S 1 bis S 5 bei gleichzeitiger Kontrolle der Abläufe zum See zu prüfen.

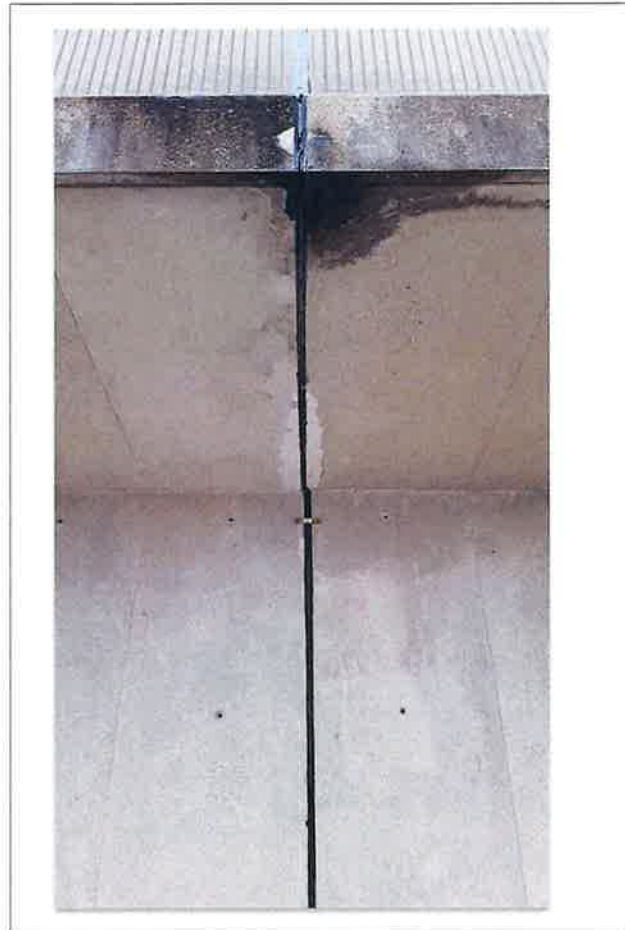
Weiterhin treten Wasserschäden im Kopfbereich (Kragbereich) der Winkelstützelemente auf (siehe Bild 3-4).

Bild 3-4: Wasserschaden am Kragarmkopf der Winkelstützwand (Foto 07.01.2021)
