## Prüfbericht

### **Prüfung auf Anorganische Fasern in Materialproben gemäß VDI-Richtlinie 3866-5 (2017-06)**

Bericht-Nr.:	23-24-00313 – D-132685
Auftrag:	23-24-00313
Auftragsbezeichnung Kunde:	BT1692, Werkvertrag Nr. 6110142482, MFH, Saarmunder Str. 6-14/16-18 , 14478 Potsdam
Probenahmedatum:	09.08.2023
Probenahme durch:	Competenza GmbH, Berlin: Simon Haack
Probeneingangsdatum:	09.08.2023
Prüfzeitraum:	09.08.2023 - 17.08.2023
Auswertung durch:	Competenza GmbH, Berlin: Attila Schöning, Volker Jurk
Analysenmethode:	Rasterelektronenmikroskopie mit gekoppelter energiedispersiver Röntgenmikroanalyse (REM/EDXA)

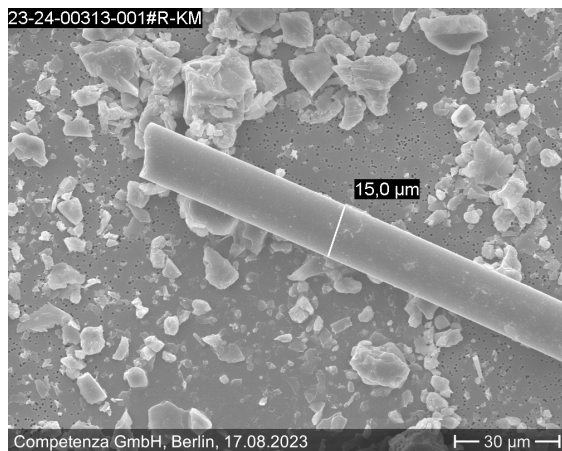
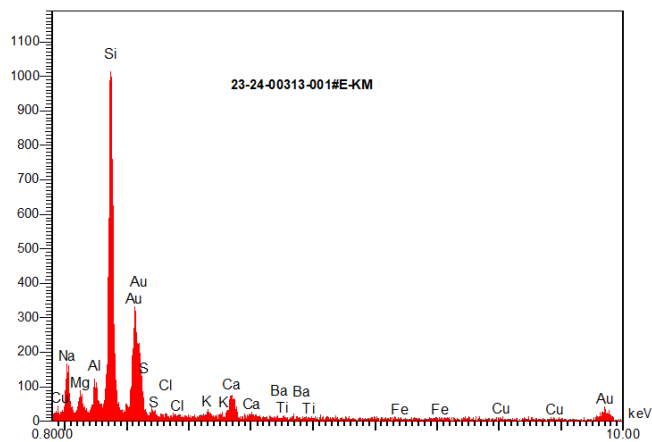
## Abbildung und Elementspektrum: KMF Fundstelle 23-24-00313-001

Probennummer	Prüfplan	Probenbezeichnung	Analysenergebnis	Gehalt	WHO-Fasern <sup>1</sup> nachweisbar
23-24-00313-001	F-MPED	Probe 1: Dach, MFH / Saarmunder Str. 6-14, über Hausnummer , Dachpappe / 1. Lage	kein Asbest nachgewiesen	-	-
23-24-00313-001	F-MPED	Probe 1: Dach, MFH / Saarmunder Str. 6-14, über Hausnummer , Dachpappe / 1. Lage	KMF (Glaswolle) nachgewiesen	aufgrund von Matrixreduktion keine Angabe möglich	nein
23-24-00313-002	F-MPED	Probe 2: Dach, MFH / Saarmunder Str. 6-14, über Hausnummer , Dachpappe / 2. Lage	kein Asbest nachgewiesen	-	-
23-24-00313-002	F-MPED	Probe 2: Dach, MFH / Saarmunder Str. 6-14, über Hausnummer , Dachpappe / 2. Lage	keine KMF nachgewiesen	-	-
23-24-00313-003	F-MPED	Probe 3: Dach, MFH / Saarmunder Str. 16-18, über Hausnummer , Dachpappe / 1. Lage	kein Asbest nachgewiesen	-	-
23-24-00313-003	F-MPED	Probe 3: Dach, MFH / Saarmunder Str. 16-18, über Hausnummer , Dachpappe / 1. Lage	keine KMF nachgewiesen	-	-

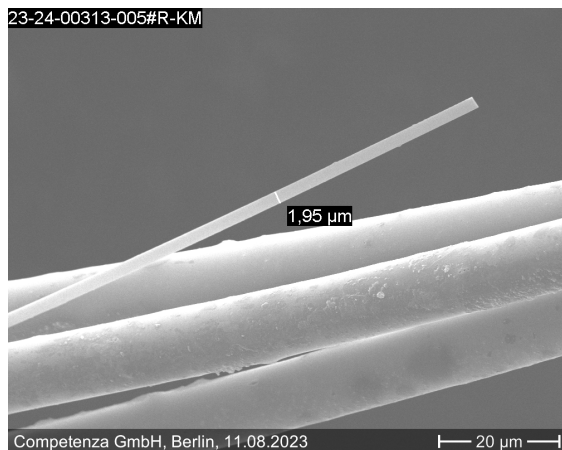
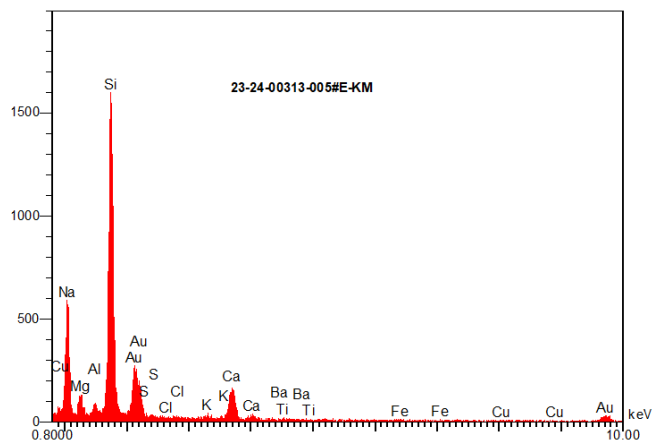
## Abbildung und Elementspektrum: KMF Fundstelle 23-24-00313-005

23-24-00313-004	F-MPED	Probe 4: Dach, MFH / Saarmunder Str. 16-18, über Hausnummer , Dachpappe / 2. Lage	kein Asbest nachgewiesen	-	-
23-24-00313-004	F-MPED	Probe 4: Dach, MFH / Saarmunder Str. 16-18, über Hausnummer , Dachpappe / 2. Lage	keine KMF nachgewiesen	-	-
23-24-00313-005	F-MPK	Probe 5: DREMPSEL, MFH / Saarmunder Str. 6-14, DREMPSEL, lose KMF	KMF (Glaswolle) nachgewiesen	> 50 %	ja
23-24-00313-006	F-MPK	Probe 6: DREMPSEL, MFH / Saarmunder Str. 6-14, DREMPSEL, Zellulosedämmung	keine KMF nachgewiesen	-	-
23-24-00313-007	F-MPK	Probe 7: KG, MFH / Saarmunder Str. 6, Fahrradkeller, KMF Rohrummantlung / Kaltwasserleitung	KMF nachgewiesen	> 50 %	ja
23-24-00313-008	F-MP	Probe 8: KG, MFH / Saarmunder Str. 6, Fahrradkeller / Decke, Spritzdämmung	kein Asbest nachgewiesen	-	-

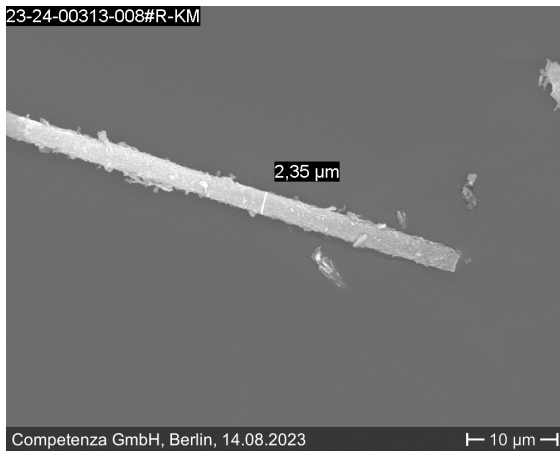
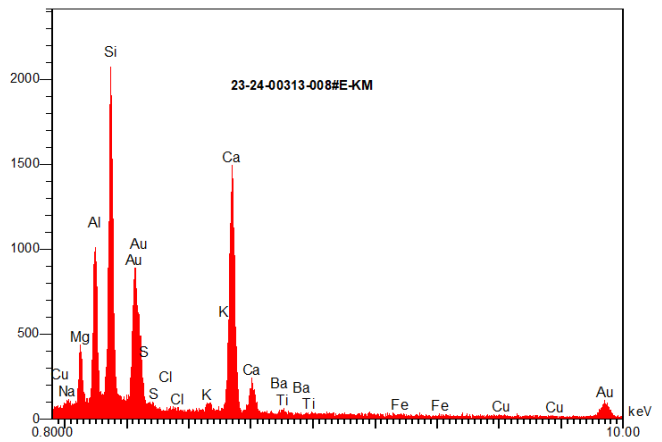
## Abbildung und Elementspektrum: KMF Fundstelle 23-24-00313-008

Probennummer	Prüfplan	Probenbezeichnung	Analysenergebnis	Gehalt	WHO-Fasern <sup>1</sup> nachweisbar
23-24-00313-008	F-MP	Probe 8: KG, MFH / Saarmunder Str. 6, Fahrradkeller / Decke, Spritzdämmung	KMF nachgewiesen	> 50 %	ja
23-24-00313-009	F-MP	Probe 10: KG, MFH / Saarmunder Str. 6, mittig im Mieterkeller, Dämmung Rohrummantelung	kein Asbest nachgewiesen	-	-
23-24-00313-009	F-MP	Probe 10: KG, MFH / Saarmunder Str. 6, mittig im Mieterkeller, Dämmung Rohrummantelung	KMF nachgewiesen	ca 1 - 5 %	nein
23-24-00313-010	F-MPK	Probe 11: KG, MFH / Saarmunder Str. 6, Trockenraum / Decke, KMF Dämmplatten	KMF nachgewiesen	> 50 %	ja
23-24-00313-011	F-MPAEH	Probe 12: Fassade, MFH / Saarmunder Str. 18, bei der Eingangstür, Fuge / schwarz	Chrysotil-Asbest nachgewiesen	aufgrund von Matrixreduktion keine Angabe möglich	ja
23-24-00313-012	F-MPAEH	Probe 13: Fassade, MFH / Saarmunder Str. giebelseitig bei der Hausnummer 18, Fuge / giebelseitig, Fuge / schwarz	Chrysotil-Asbest nachgewiesen	aufgrund von Matrixreduktion keine Angabe möglich	ja
