Fachtechnische Stellungnahme

Nr.: 268581414

Gegenstand der Untersuchung: Heizungswasserproblematik / Panzerschläuche

Standort: Pappelallee 4
14469 Potsdam

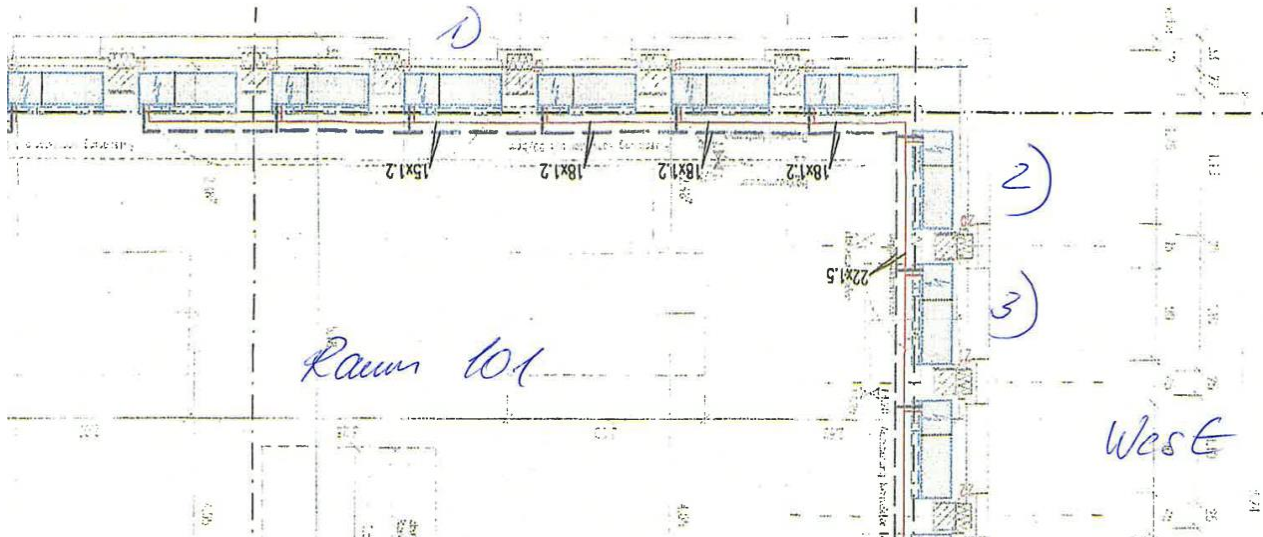
Am 12.10.2022 wurden durch den Betreiber Panzerschläuche im Raum 101 ausgebaut und folgende Beobachtungen dokumentiert:

Konvektor gem. Plan	Schlauch	Einstellung		Bemerkungen
		RAN	Danfoss	
1)	Rücklauf Kühlung			
1)	Vorlauf Kühlung	3		Ventil zugesezt, kein Durchfluss
1)	Rücklauf Heizung			
1)	Vorlauf Heizung	2		Ventil hat Durchgang
2)	Rücklauf Kühlung			Schlauch stark geknickt
2)	Vorlauf Kühlung	3		Ventil verstopft kein Durchfluss, zugesezt
2)	Rücklauf Heizung			
2)	Vorlauf Heizung	2		Ventil zugesezt, kein Durchfluss
3)	Rücklauf Kühlung			Leitung am Gewindeübergang zw. Rohr zum Schlauch zugesezt
3)	Vorlauf Kühlung	3		Ventil zugesezt, kein Durchfluss
3)	Rücklauf Heizung			
3)	Vorlauf Heizung	2		Ventil hat Durchgang

- Reduzierung des Sauerstoffeintrags in die Wasserkreisläufe (z.B. durch diffusionsdichte Panzerschläuche)
- Überprüfung der Funktionalität aller Unterflurkonvektoren inkl. der Ventile (Durchfluss, Ventilansteuerung, etc.)
- Dokumentation jeglicher Wassernachspeisung, damit etwaige Undichtigkeiten festgestellt werden kann.

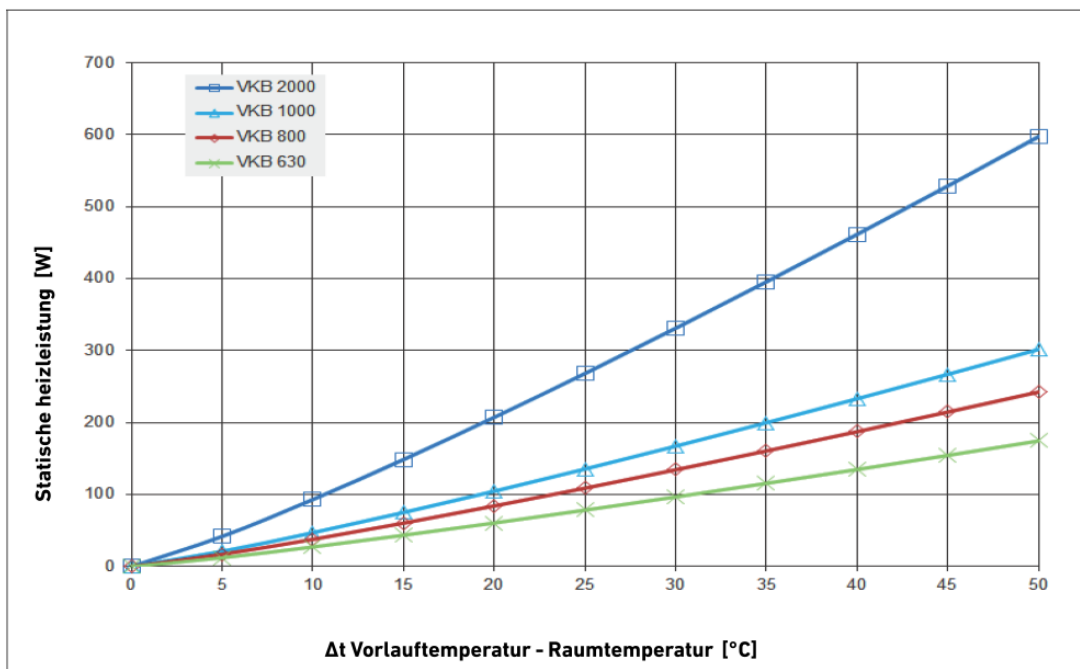
Korrekturdiagramm für statische Heizleistung bei 100 kg/h

Q_{st} – ergibt sich aus dem Korrekturdiagramm in Abhängigkeit von Δt :

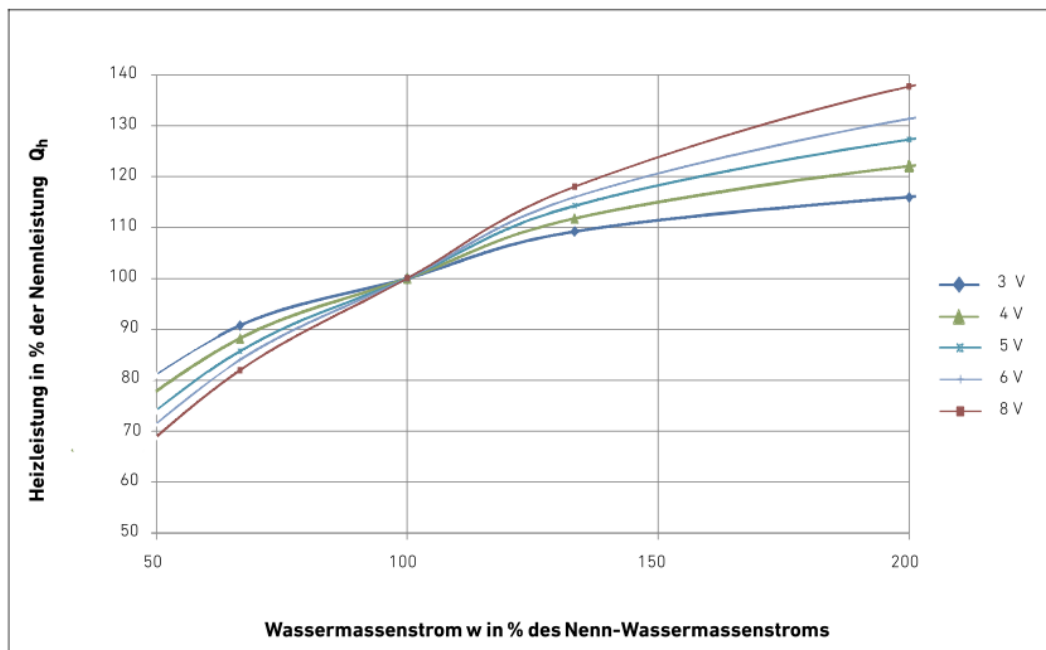
Heizleistung bei verschiedenen Wassermassenströmen

Der Auslegungs-Wassermassenstrom ist nicht bekannt. Laut dem Datenblatt für den Konvektor hat eine Änderung des Wassermassenstroms keinen weitreichenden Einfluss auf Q_{st} .

Ein geringerer Wassermassenstrom als 100 kg/h (Nenngröße) führt zur Absenkung der Heizleistung. Bei halben Massenstrom ergibt sich eine Heizleistung von 70 % - 80 % der Nennheizleistung. Dies kann über das Regelventil entsprechend der Raumtemperaturregelung ausgegletet werden.
