**Kurzbericht**  
**über**  
**Untersuchungen an Ablagerungen aus einem Panzerschlauch**  
**aus einer Heizungsanlage eines Bürobaus in Potsdam**

**Berichts Nr.:** 708-8069-22-00

**Gegenstand:** Panzerschlauch aus einer Heizungsanlage

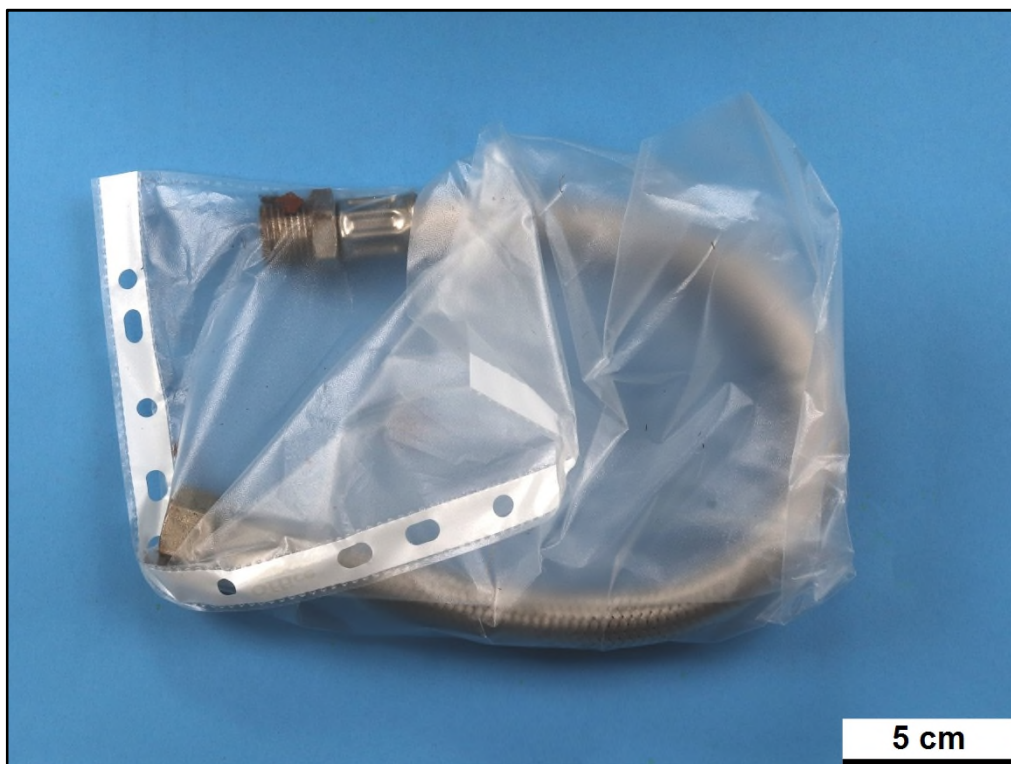
Bild 01  
708-8069-22-00-  
265950

Der für die Untersuchungen zur Verfügung gestellte Panzerschlauch, aus der Heizungsanlage, ist in **Bild 01** im Anlieferungszustand dargestellt.

Panzerschlauch im Anlieferungszustand;  
Übersicht

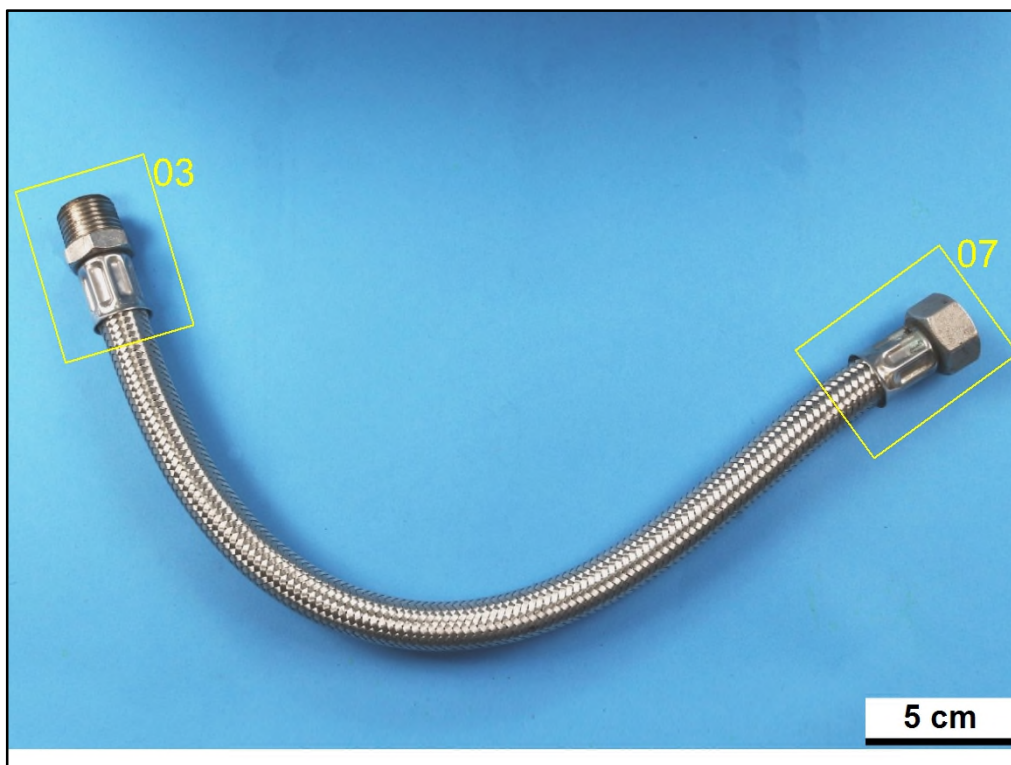
Bild 02  
708-8069-22-00-  
265951

**Bild 02** zeigt denselben Panzerschlauch nach dem Auspacken. Die Bereiche der Detailfotos an beiden Anschlussenden sind gelb markiert.

Panzerschlauch im Anlieferungszustand nach  
Auspacken aus der Folie;  
Übersicht

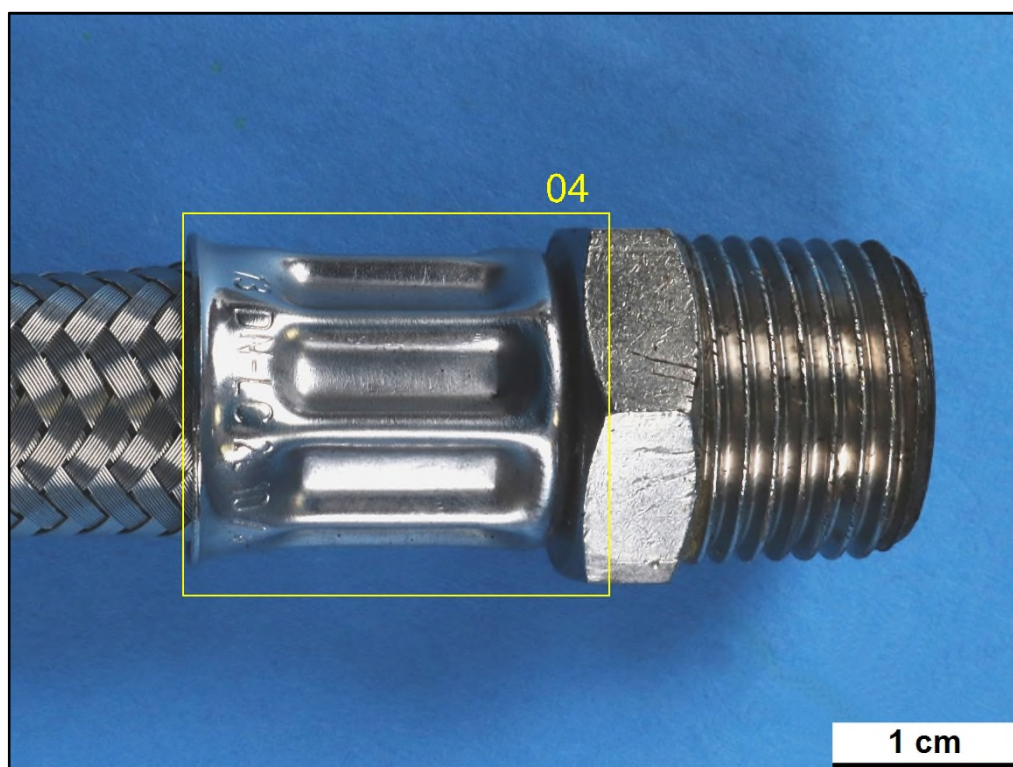
Bild 03  
708-8069-22-00-  
265952

Detail aus Bild 02;  
Anschlussende mit Außengewinde

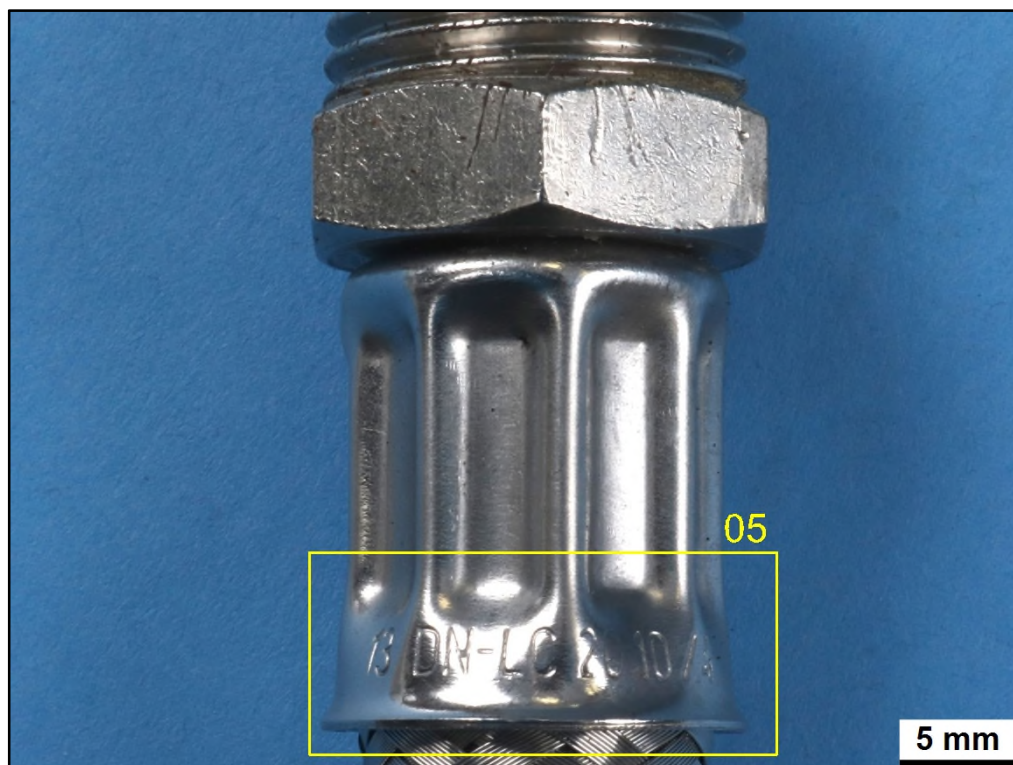
Bild 04  
708-8069-22-00-  
265953

Das Anschlussende mit Außengewinde ist in **Bild 03** dargestellt. Am Rand der Klemmhülse (**Bild 04**) ist eine Stempelung „13 DN LC 2010/4“ (**Bild 05**) mit der Typbezeichnung und dem Herstellungsdatum eingepreßt.

Detail aus Bild 03 (90° UZS rotiert);  
Stempelung auf dem Rand der Klemmhülse

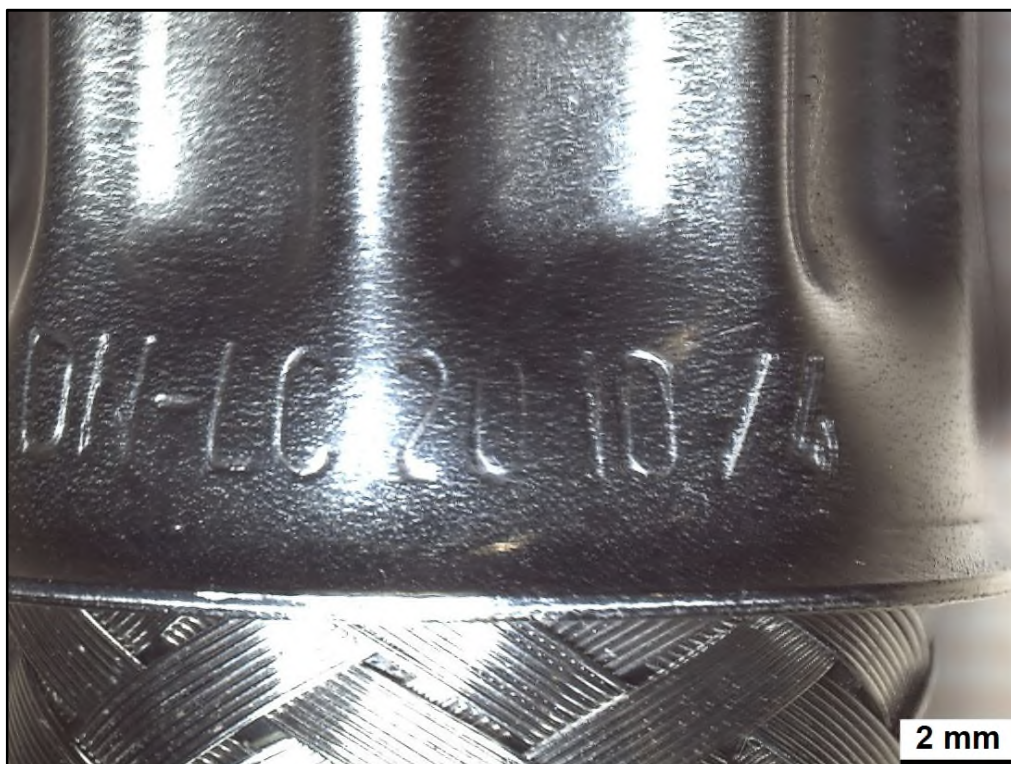
Bild 05  
708-8069-22-00-  
258835

Detail aus Bild 04;  
Stempelung: 13 DN LC 2010/4

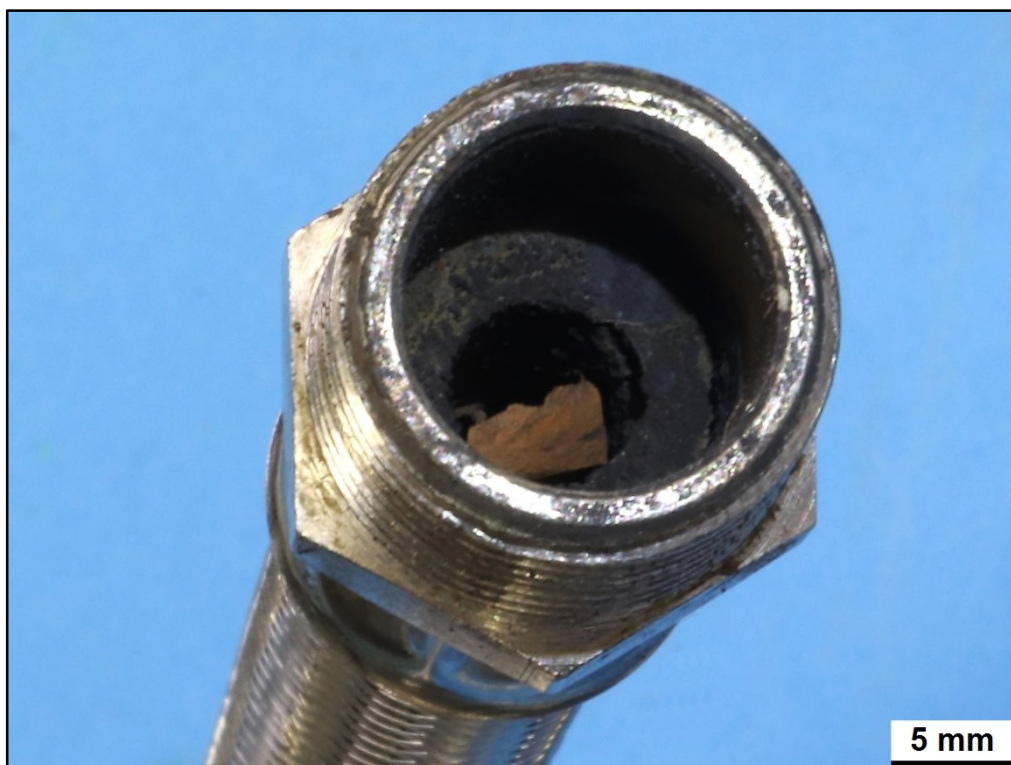
Bild 06  
708-8069-22-00-  
265954

Auf der Innenoberfläche der Anschlussverschraubung mit Außengewinde sind schwarze Beläge sowie rotbraune Ablagerungen sichtbar (**Bild 06**). Die rotbraunen Ablagerungen liegen teilweise als lose Partikel vor.

Detail an der Anschlussseite mit Außengewinde;  
schwarze Beläge und rostbraune Ablagerungen auf  
der Innenoberfläche sichtbar

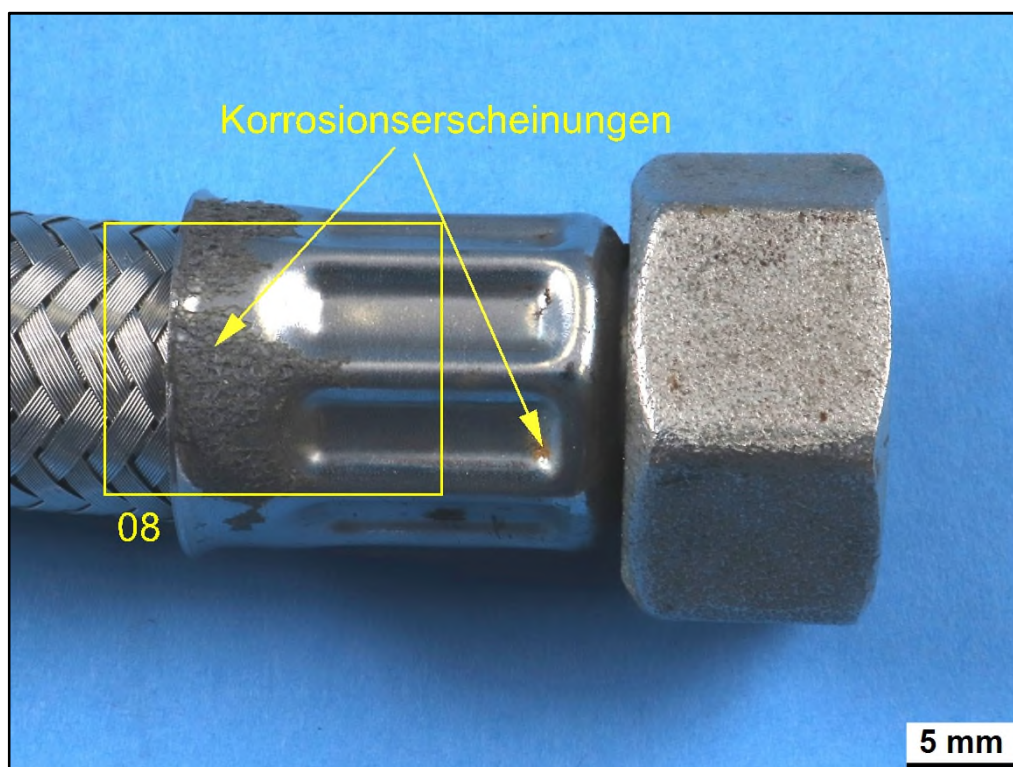
Bild 07  
708-8069-22-00-  
265955

Detail aus Bild 02;  
Anschlussende mit Innengewinde

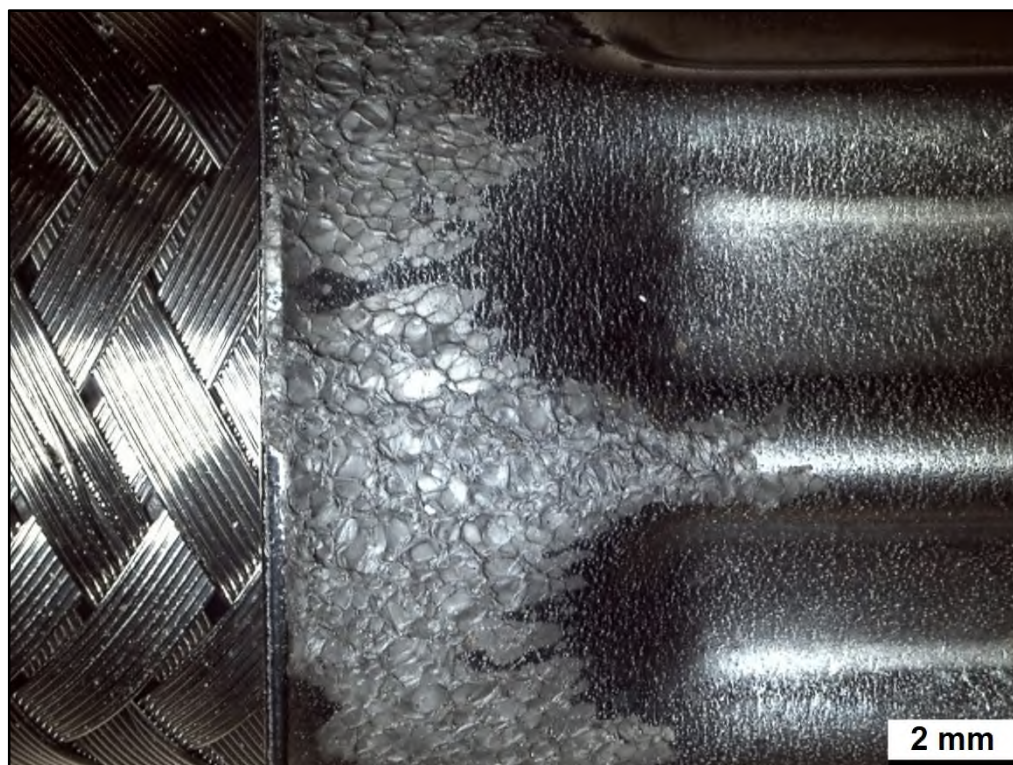
Bild 08  
708-8069-22-00-  
258831

An der Anschlussseite mit Innengewinde (**Bild 07**) weist die Klemmhülse keine Stempelung auf, es sind aber Korrosionserscheinungen an der Außenoberfläche der Klemmhülse erkennbar (**Bild 08**).

Detail aus Bild 07;  
Korrosionserscheinungen an der Klemmhülse

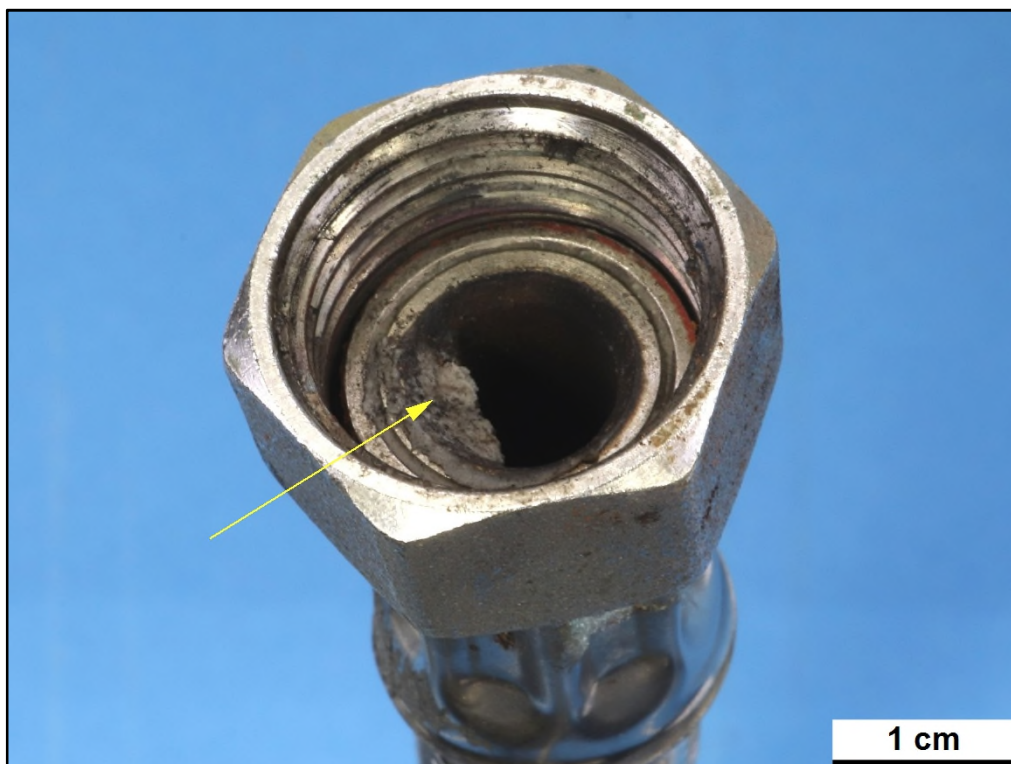
Bild 09  
708-8069-22-00-  
265956

**Bild 09** zeigt die Innenoberfläche der Anschlussverschraubung mit Innengewinde. An dieser Seite sind schwarze Ablagerungen sowie signifikante Mengen an weißen Ablagerungen auf der Innenoberfläche sichtbar (**Bild 10**).

Detail an der Anschlussseite mit Innengewinde;  
weiße Ablagerungen auf der Innenoberfläche

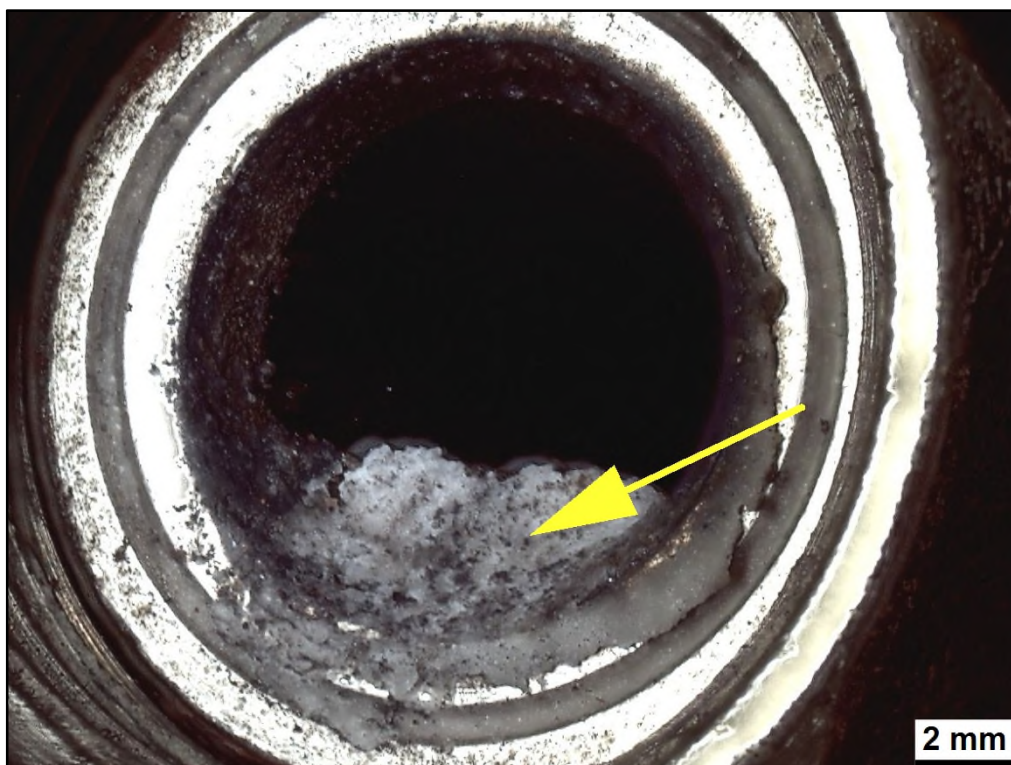
Bild 10  
708-8069-22-00-  
258833

Detail aus Bild 09;  
weiße Ablagerungen auf der Innenoberfläche an  
dem Anschlussende mit Innengewinde

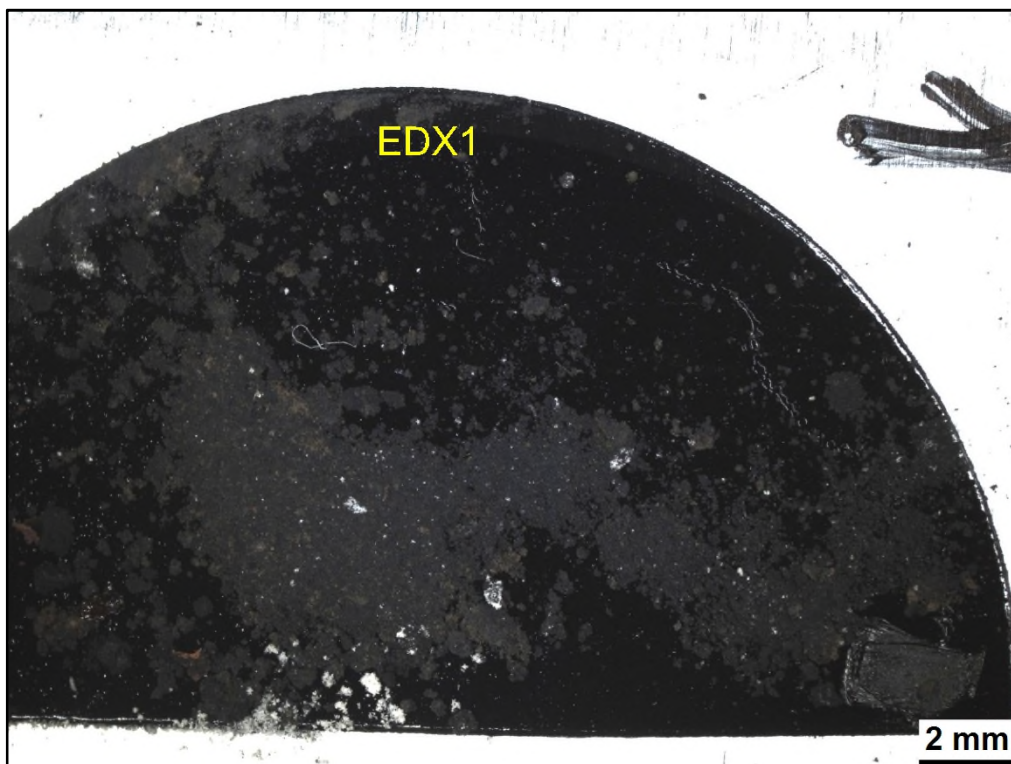
Bild 11  
708-8069-22-00-  
259914

**Bild 11** zeigt die aus dem Anschlussende mit Außengewinde entnommenen und auf ein REM-Pad transferierten schwarzen Beläge. Diese Probe wurde mit der Probenbezeichnung EDX1 markiert. Das zugehörige REM-BSE-Bild ist in **Bild 12** dargestellt und die Analysepositionen EDX1.1 und EDX1.2 sind im selben Bild gelb markiert.

REM-Probe EDX1 der schwarzen Ablagerungen  
aus dem Anschlussende mit Außengewinde  
(siehe Abb. 06)

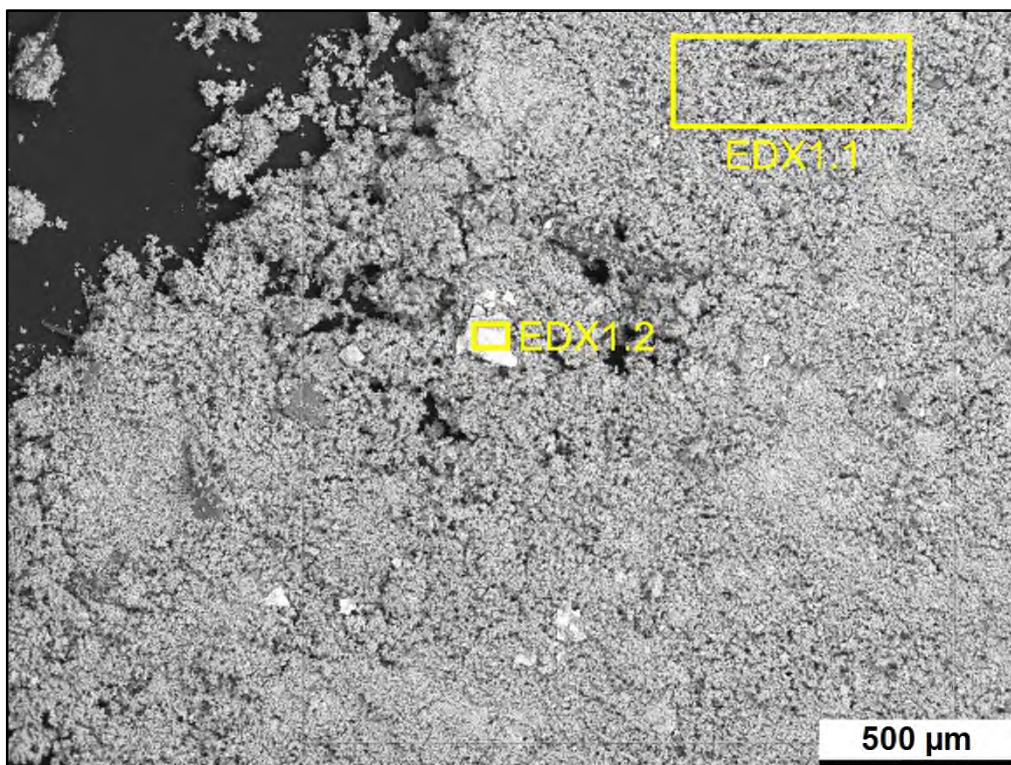
Bild 12  
708-8069-22-00-  
265998

REM-BSE-Aufnahme eines Teilbereichs der Probe EDX1;  
Analysepositionen EDX1.1 und EDX1.2 sind  
gelb markiert (siehe Abb. 11)

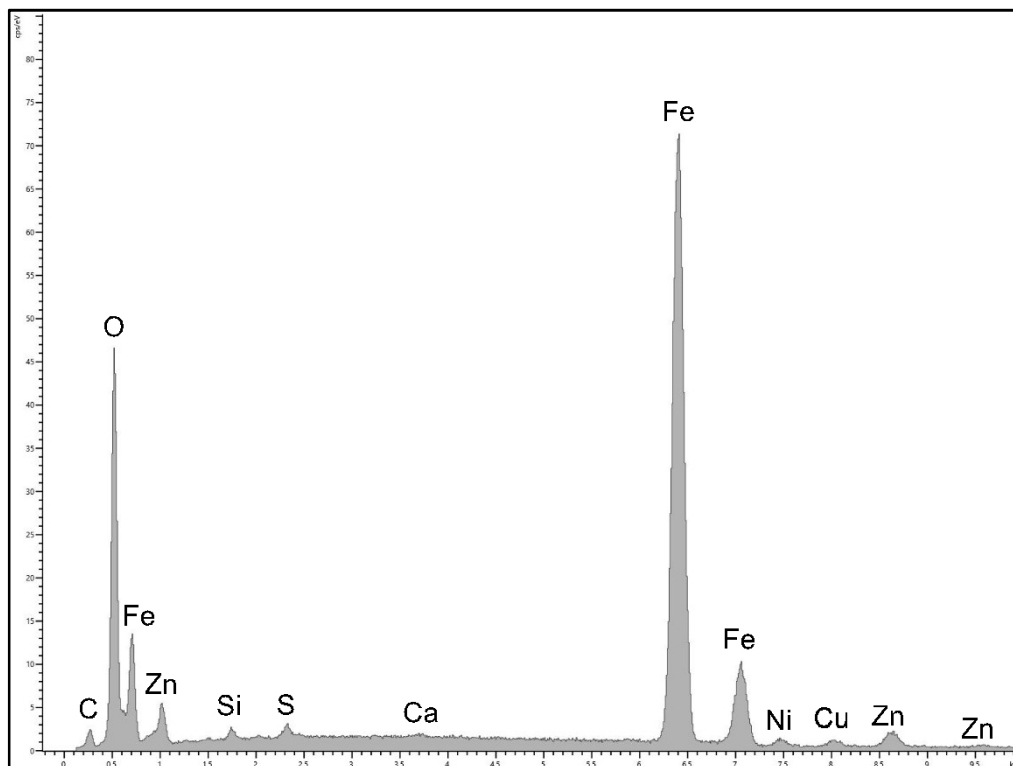
Bild 13  
708-8069-22-00-  
266007

Die mit Analysepositionen EDX1.1 und EDX1.2 korrelierenden REM-EDX-Spektren sind in **Bild 13** bzw. in **Bild 14** dargestellt. Die Ergebnisse deuten eindeutig darauf hin, dass die schwarzen Beläge hauptanteilig aus Korrosionsprodukten eines Eisenbasiswerkstoffs (Stahlleitungen) sowie Korrosionsprodukten aus einem Kupferbasiswerkstoff (wahrscheinlich Messing) bestehen. Zusätzlich finden sich geringe Anteile von Rückständen aus Wasserinhaltsstoffen.

Repräsentative EDX Flächenanalyse zu  
Position EDX1.1  
(vgl. Abb. 12)

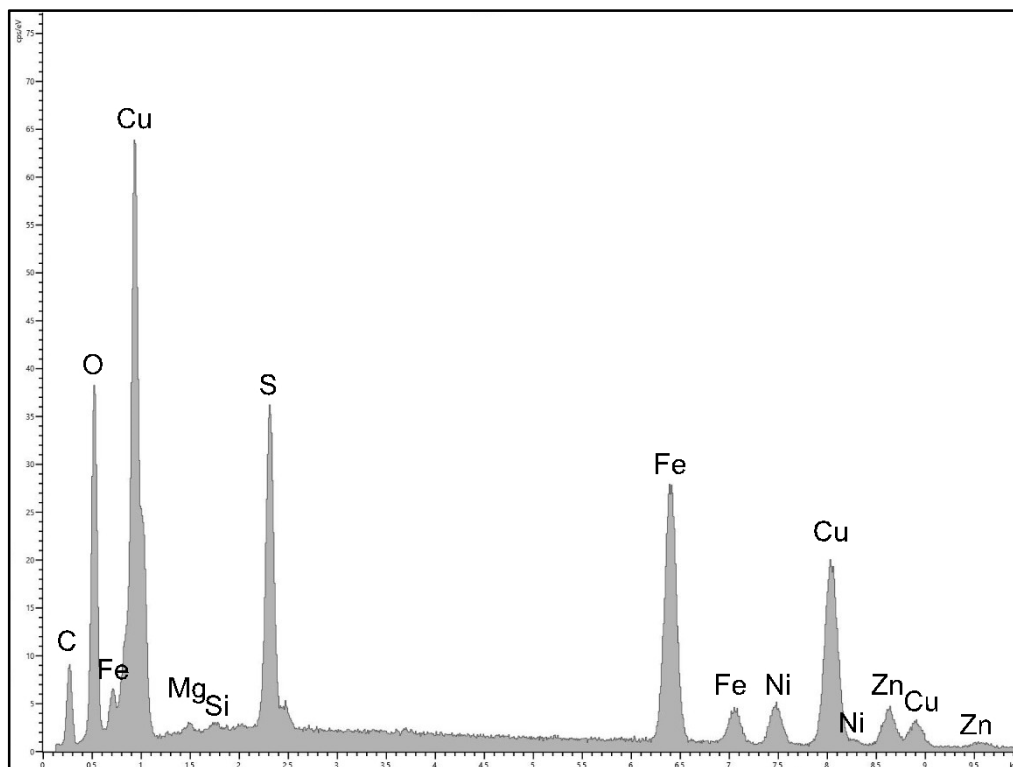
Bild 14  
708-8069-22-00-  
266008

Auffällig ist bei der Analyse an Position EDX1.2 die hohe Signalintensität für das Element Schwefel, dies deutet auf die Anwesenheit von schwefelhaltigen Korrosionsprodukten des Kupfers hin.

Repräsentative EDX Flächenanalyse zu  
Position EDX1.2  
(vgl. Abb. 12)

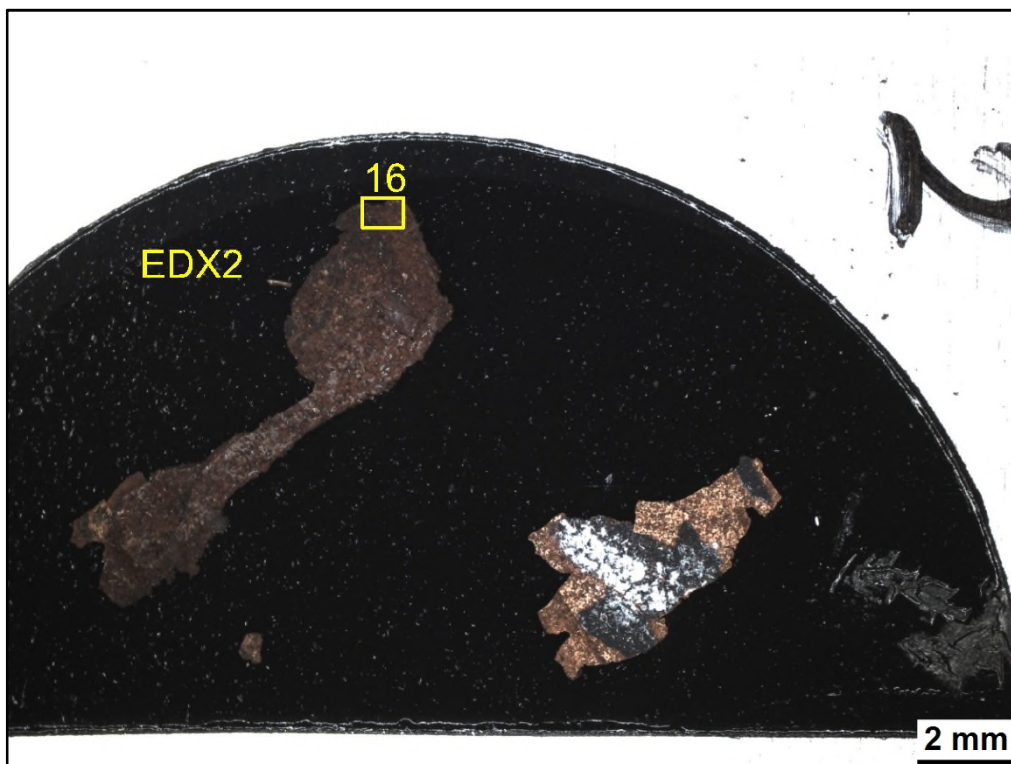
Bild 15  
708-8069-22-00-  
259915

**Bild 15** zeigt die braunen Beläge, die an dem Anschlussende mit Außengewinde entnommen wurden, nach dem Transferieren auf ein REM-Klebepad. Das zugehörige REM-BSE-Bild ist in **Bild 16** dargestellt und die Analysepositionen EDX2.1 sowie EDX2.2 im selben Bild gelb markiert.

REM-Probe EDX2 der rotbraunen Ablagerungen  
aus dem Anschlussende mit Außengewinde  
(siehe Abb. 06)

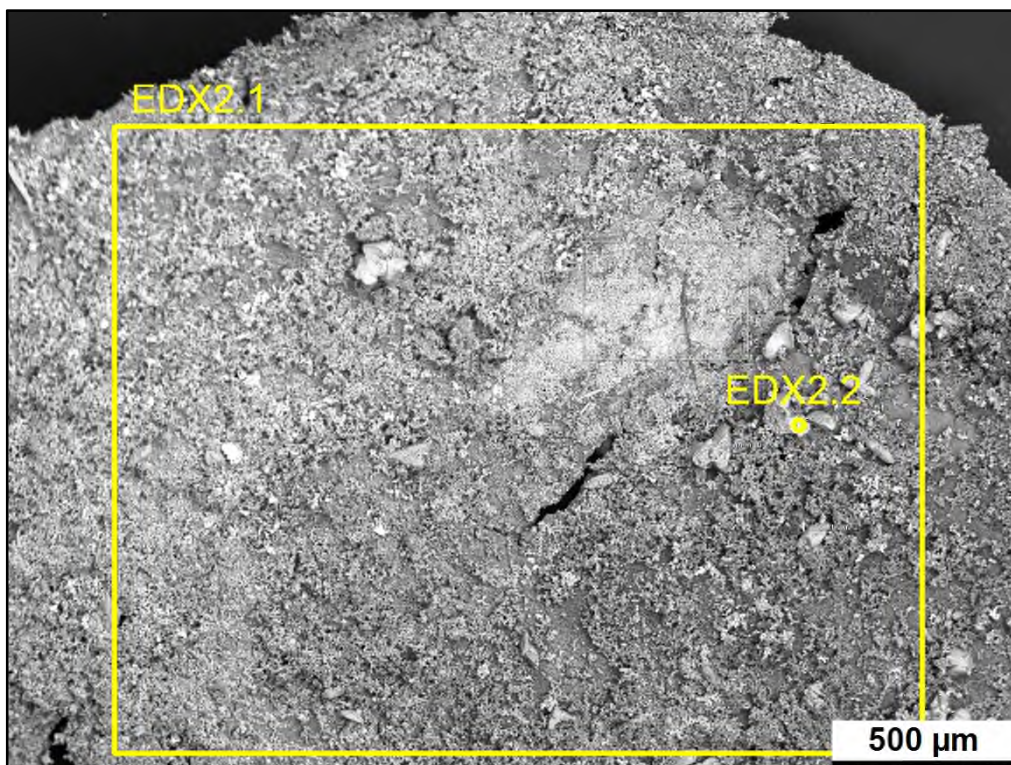
Bild 16  
708-8069-22-00-  
266013

REM-BSE-Aufnahme eines Teilbereichs der Probe EDX2;  
Analysepositionen EDX2.1 und EDX2.2 sind  
gelb markiert (siehe Abb. 15)

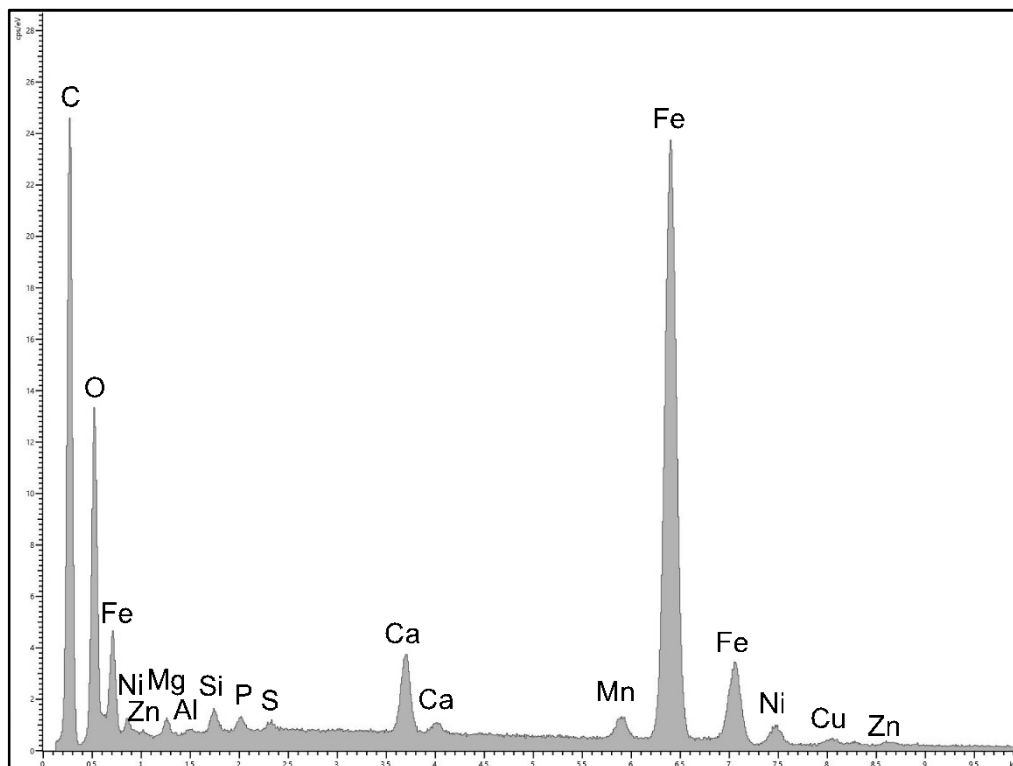
Bild 17  
708-8069-22-00-  
266014

Auf Grund der gemessenen Elementsignale und deren Intensitätsverhältnisse sind die braunen Beläge hauptanteilig als Korrosionsprodukte eines Eisenbasiswerkstoffs sowie Ausfällungen von Härtebildnern (Kalk) zu deuten. Ferner liegen in den Produkten geringe Mengen an Rückständen von Wasserinhaltsstoffen und Korrosionsprodukten aus einem Kupferbasiswerkstoff (wahrscheinlich Messing) vor.

Repräsentative EDX Flächenanalyse zu  
Position EDX2.1  
(vgl. Abb. 16)

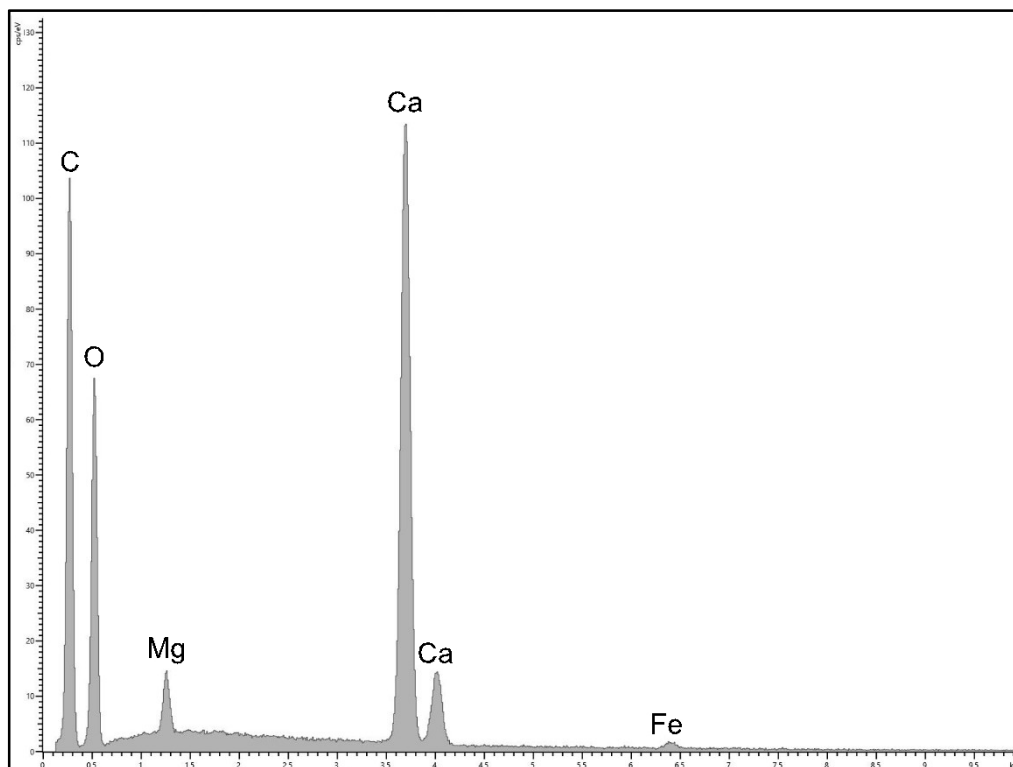
Bild 18  
708-8069-22-00-  
266015

Dass es sich, wie oben beschrieben, zum Teil um Ausfällungen von Härtebildnern handelt geht eindeutig aus der Punktanalyse an Position EDX2.2 hervor (**Bild 18**).

Repräsentative EDX Punktanalyse zu  
Position EDX2.2  
(vgl. Abb. 16)

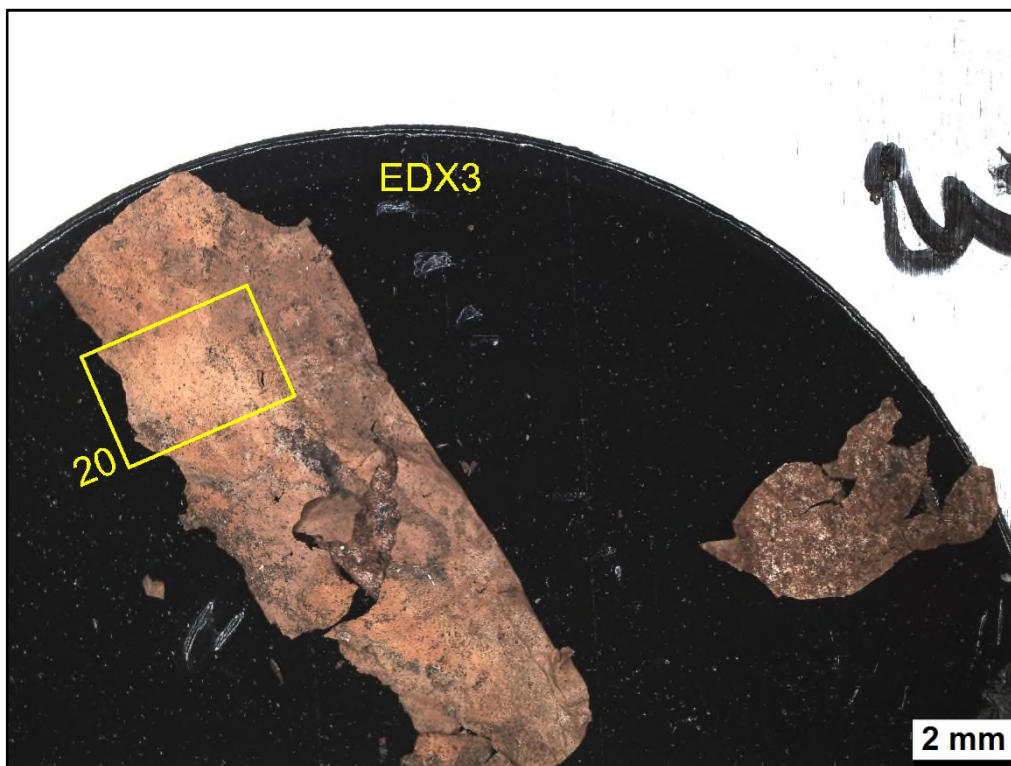
Bild 19  
708-8069-22-00-  
259916

Wie bereits in Abschnitt 2.1 "Visuellen Inspektion" beschrieben, lag ein Teil der Beläge als lose Partikel vor. Zwei dieser Partikel wurden auf ein REM-Pad übertragen und im REM untersucht (**Bild 19**).

REM-Probe EDX3 der losen rotbraunen Ablagerungen  
aus dem Anschlusse mit Außengewinde  
(siehe Abb. 06)

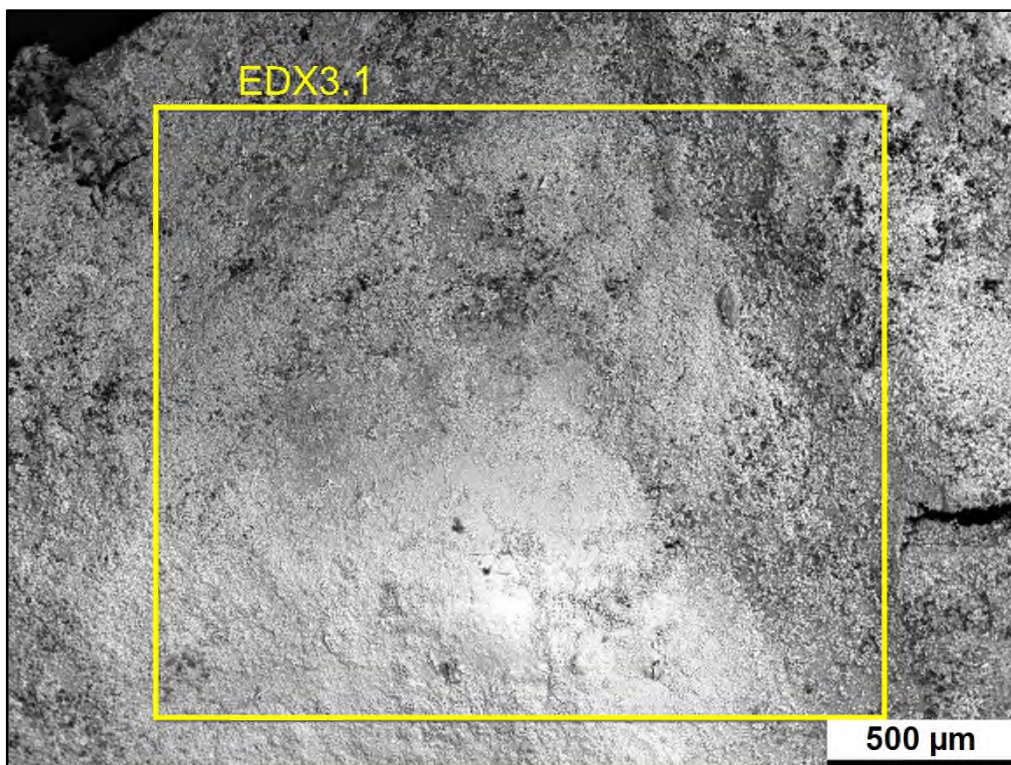
Bild 20  
708-8069-22-00-  
266038

REM-BSE-Aufnahme eines Teilbereichs der Probe EDX3;  
Analyseposition EDX3.1 ist gelb markiert  
(siehe Abb. 19)

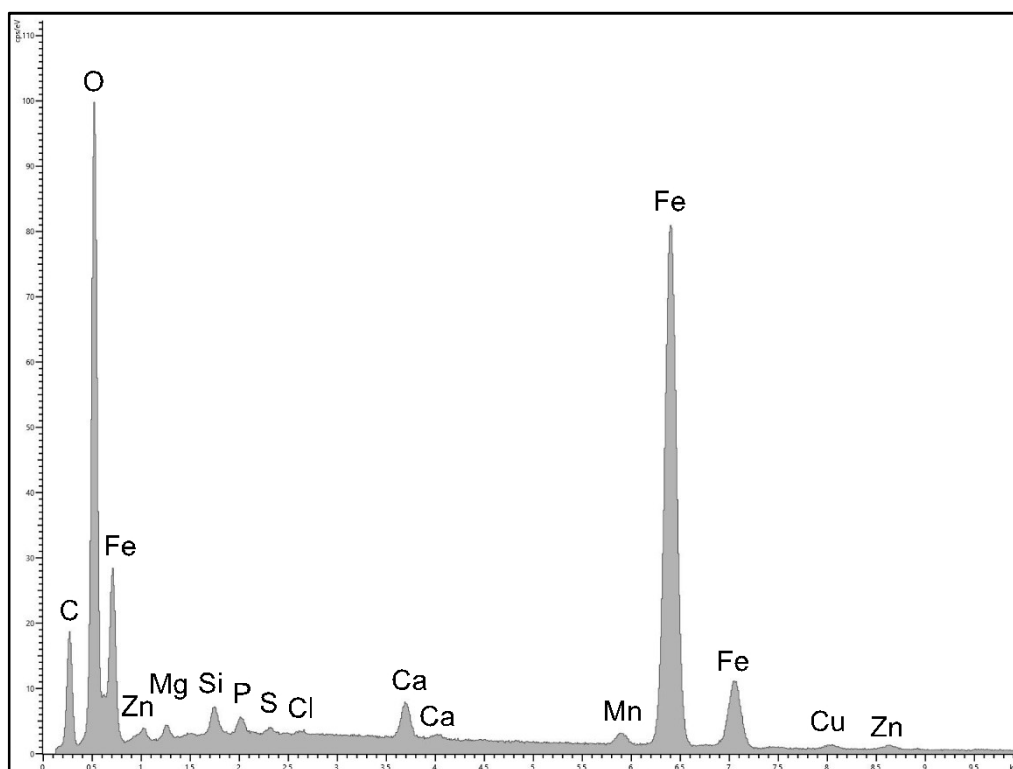
Bild 21  
708-8069-22-00-  
266039

Auch an Position EDX3.1 ist klar ersichtlich, dass die Zusammensetzung der rotbraunen Produkte vor allem aus Korrosionsprodukten eines Eisenbasiswerkstoffs bestehen und wiederum geringen Anteilen ausgefällter Härtebildner, Rückständen von Wasserinhaltsstoffen und Korrosionsprodukten von einem Kupferbasiswerkstoff.

Repräsentative EDX Flächenanalyse zu  
Position EDX3.1  
(vgl. Abb. 20)

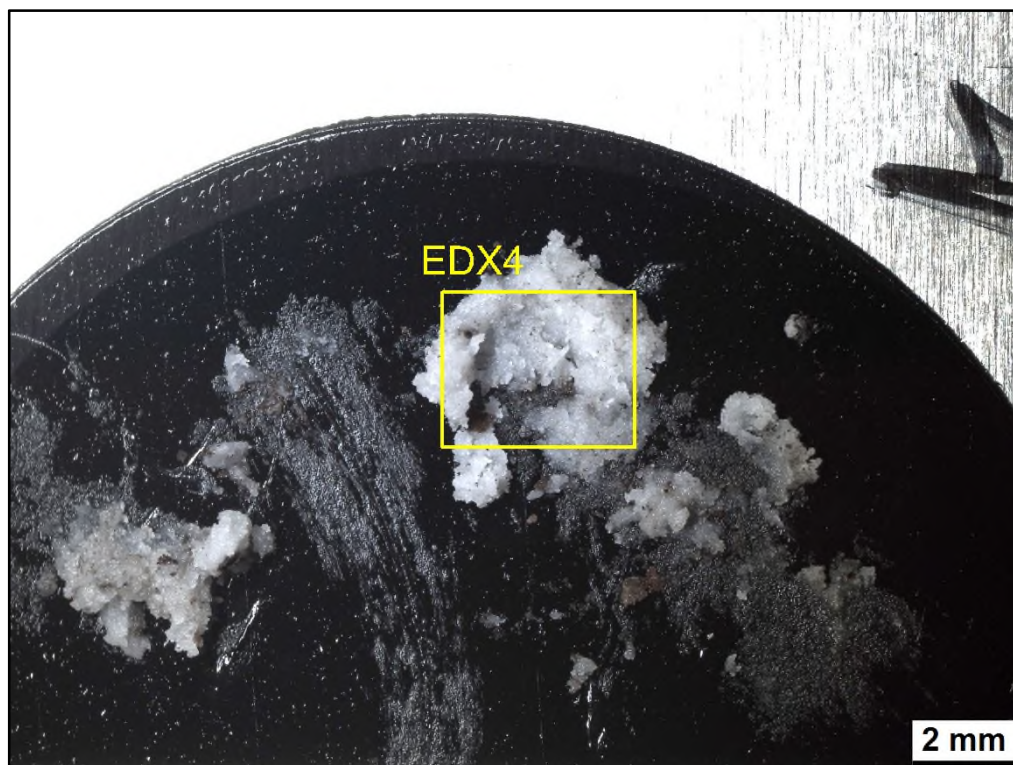
Bild 22  
708-8069-22-00-  
259918

Die an dem Anschlussende mit Innengewinde vorgefundenen weißen Ablagerungen wurden aus dem Panzerschlauch entnommen und auf ein REM-Klebeband übertragen (**Bild 22**). Bei der Entnahme war festzustellen, dass diese weißen Ablagerungen eine schmiermittelartige Konsistenz aufwiesen.

REM-Probe EDX4 der weißen Ablagerungen  
aus dem Anschlussende mit Innengewinde  
(siehe Abb. 10)

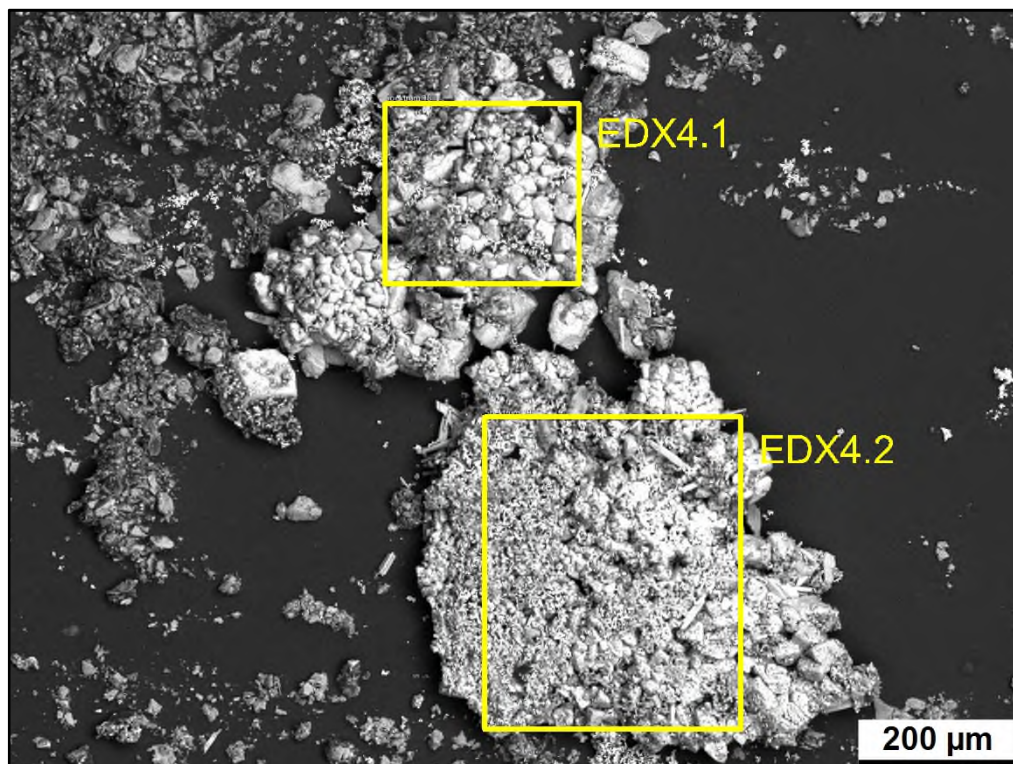
Bild 23  
708-8069-22-00-  
266040  
REM-BSE-Aufnahme eines Teilbereichs der Probe EDX4;  
Analysepositionen EDX4.1 und EDX4.2 sind gelb markiert  
(siehe Abb. 22)

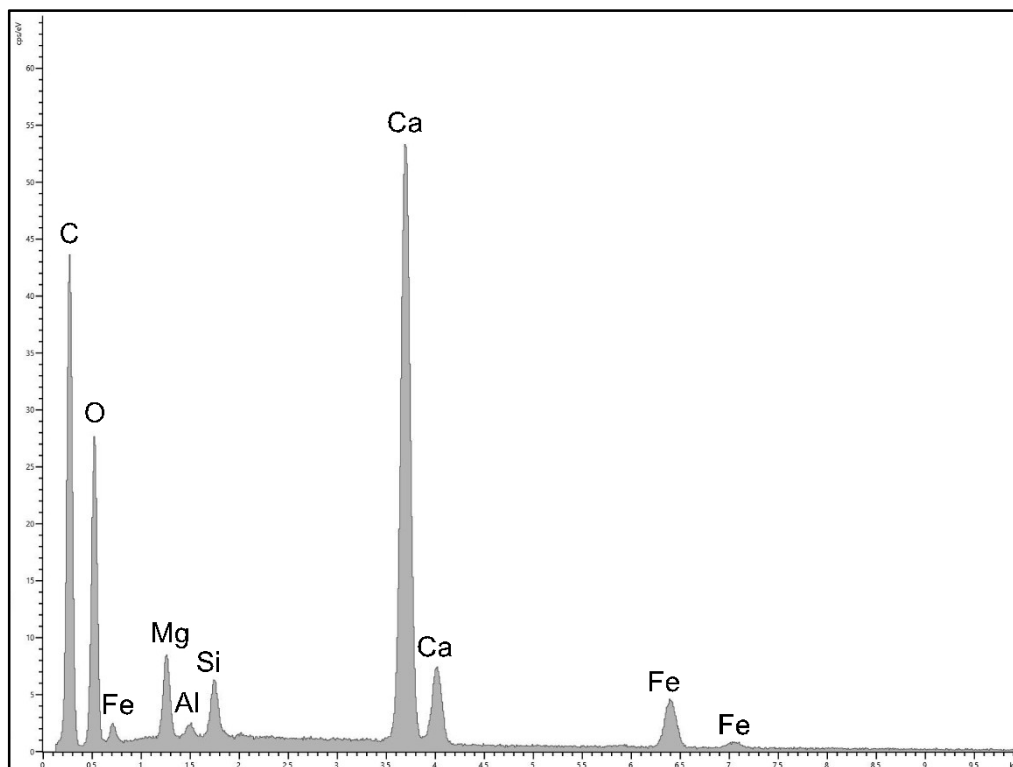
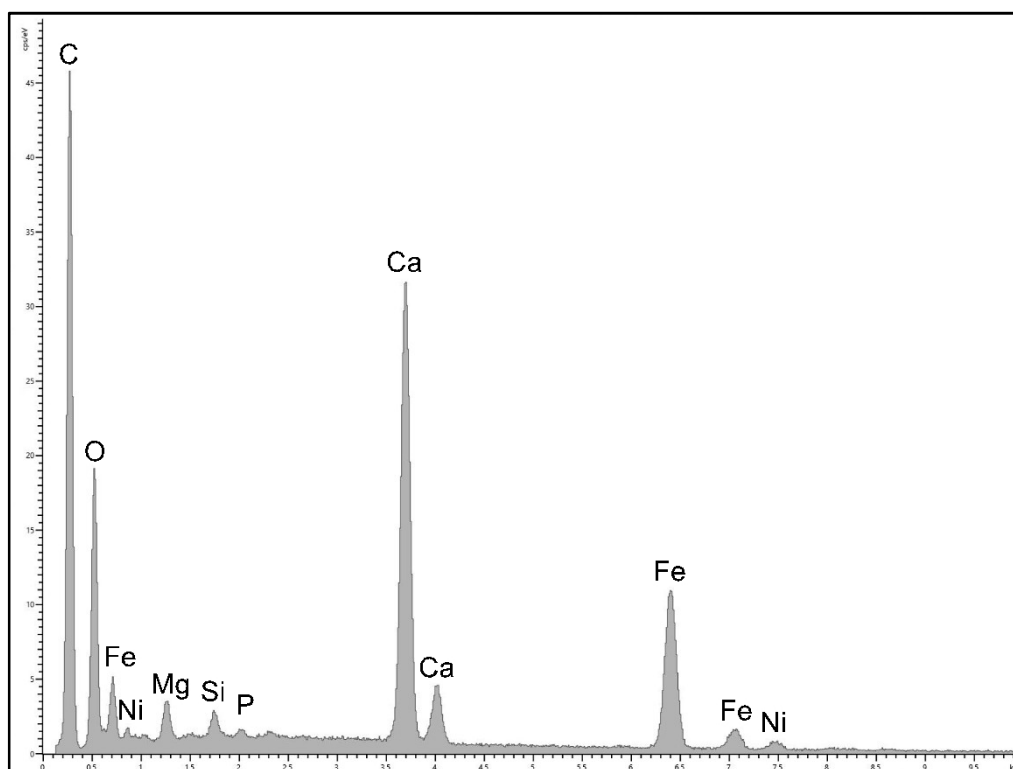
Die korrelierenden EDX-Flächenspektren sind in **Bild 24** und **Bild 25** dargestellt. Die gemessenen Elementsignale und deren Intensitätsverhältnisse decken sich mit anderen Messungen für Montagehilfsmittel, welche manchmal in diesem Anwendungsbereich eingesetzt werden. Somit bestehen die an dieser Stelle entnommenen weißen Beläge vermutlich aus Rückständen eines Montagehilfsmittels. Ferner sind auch Signale messbar, die auf die Anwesenheit von Korrosionsprodukten hindeuten.

Bild 24  
708-8069-22-00-  
266041  
Repräsentative EDX Flächenanalyse zu  
Position EDX4.1  
(vgl. Abb. 23)

Repräsentative EDX Flächenanalyse zu  
Position EDX4.2  
(vgl. Abb. 23)
