# **Gedenksteine**

**Dokumentation der Untersuchung**

**Mai 2025**

Ernst-Thälmann-Gedenkstätte  
(Denkmalliste LK Prignitz 09160643, Denkmal ID: 09160643)  
Stadtspark Wittenberge, Südseite, Ernst-Thälmann-Straße  
Gedenkstein

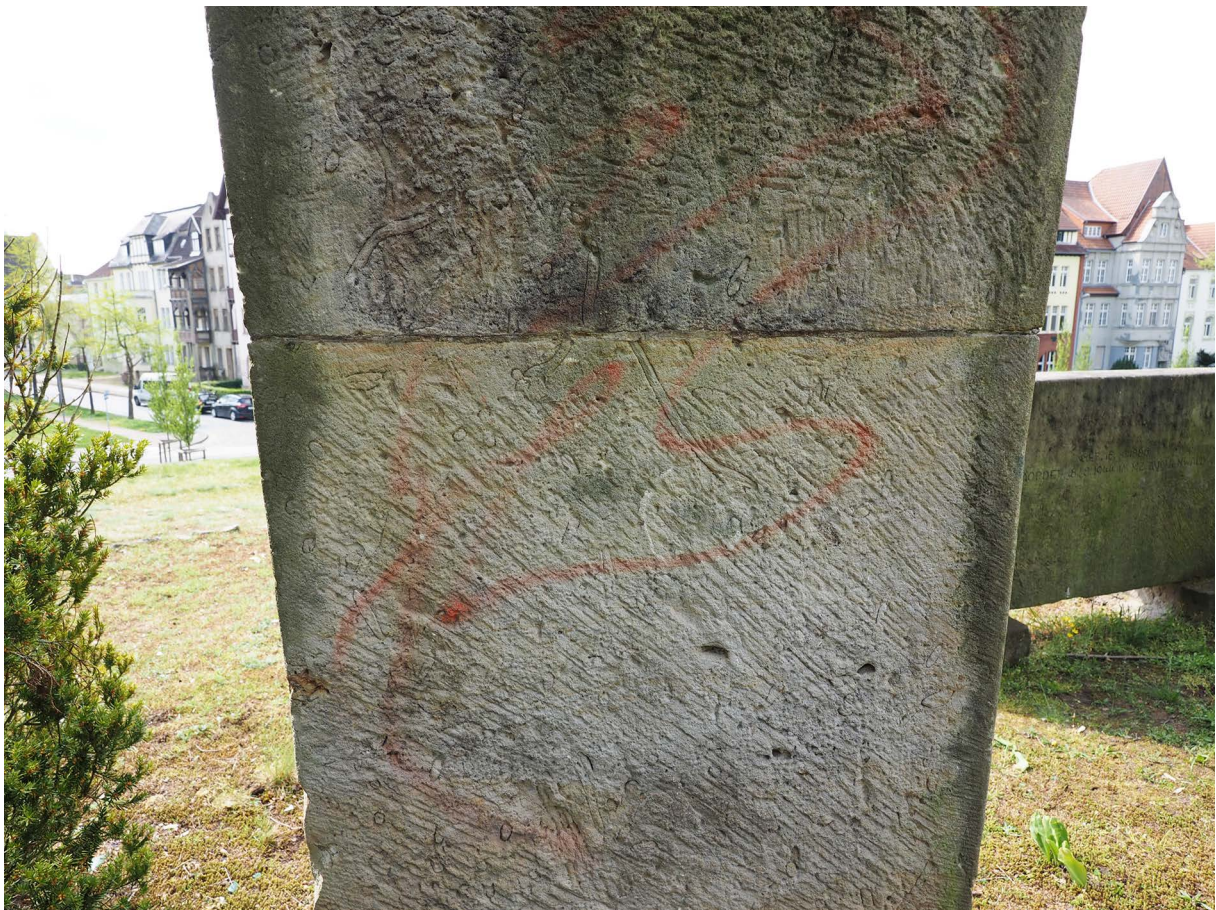
**Abbildung 7**  
Rückseite der Stele mit Resten des Graffitis

Auf der Rückseite der Stele befinden sich Reste von Graffiti. Auch das Entfernen der Graffiti könnte zu Schäden der Oberfläche geführt haben.

Die Graffiti können mit Abbeizerkompressen und Heißdampf gedünnt werden. Dabei muss zwingen eine Kontaminierung des Bodens durch Abbeizer vermieden werden.

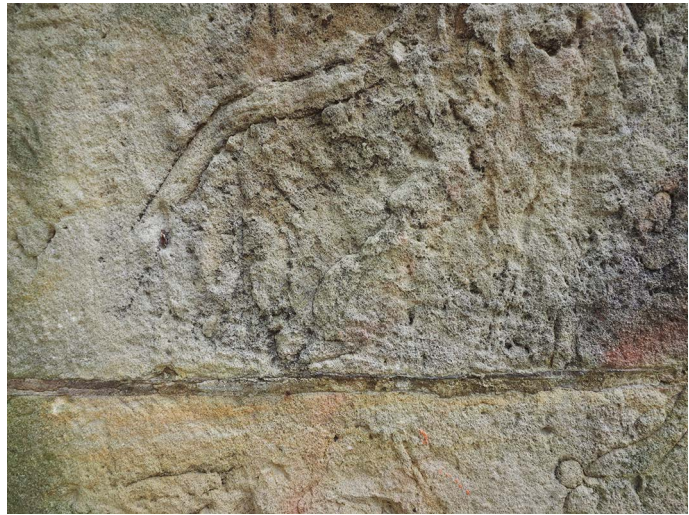
**Abbildung 8**

Die Steine weisen leichte biogene Besiedlungen auf. Aufgrund der Positionierung unter den Bäumen ist von einer stärkeren Besiedlung auszugehen. Wir können also vermuten, dass die Steine erst vor kurzem gereinigt worden sind. Die Struktur der Oberfläche ist sehr rau und zeugt von zu starker Reinigung mit Hochdruckreinigern. Die Einschlüsse im Stein sind z.T. freigelegt, so dass eine größere Angriffsfläche für weiter Verwitterung gegeben ist.

Zerklüftete, raue Oberfläche

Die Steine können mit Wasser und Bürsten gereinigt werden. Auch der Einsatz von Dampfreinigern mit geringem Druck (max. 4 Bar) ist möglich. Eine Reinigung mit Hochdruckreinigern muss aufgrund der schon stark geschädigten Oberfläche vermieden werden.

Um einen progressiven Oberflächenverlust entgegenzuwirken, sollte über eine Schlämme der "ausgewaschenen" Bereiche nachgedacht werden.

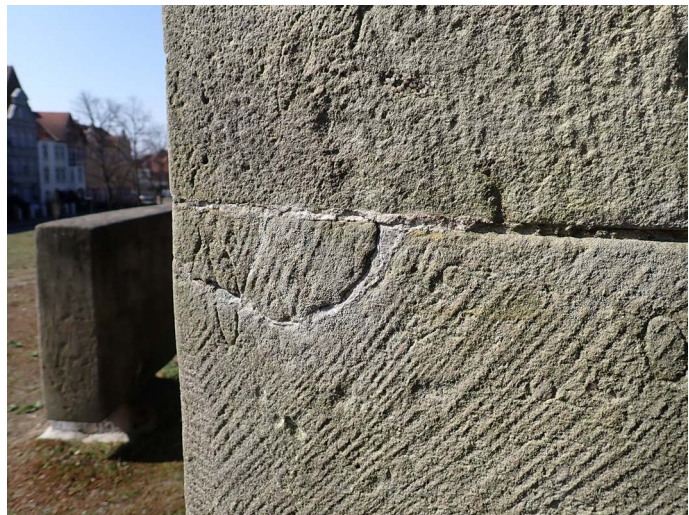
Alte Klebung

Es ist sinnvoll, die alte Klebung an der Stele zu überarbeiten. Der Klebstoff kann vorsichtig zurückgearbeitet und der Bereich anschließend mit Restauriermörtel geschlossen werden.

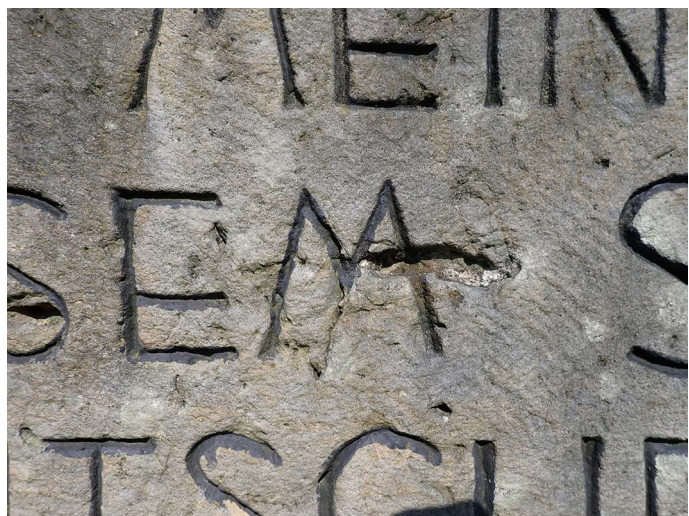
**Abbildung 10**

Die Ausmalung der Schrift ist teilweise beschädigt, auf der Rückseite ist diese kaum noch zu lesen. Aufgrund der sehr rauen Oberfläche sind die Buchstaben zum Teil nicht mehr exakt.

Schriftbild mit Schäden

Die Fehlstellen in der Schrift stören das Bild, ein Ergänzen mit Restauriermörtel ist hier sehr sinnvoll.

Die Ausmalung der Schrift ist im vorhandenen Farbton zu ergänzen. Dazu sind im Vorfeld die

Fehlstellen der Schrift zu ergänzen. Der Farbton muss im Vorfeld bestimmt werden (NSC-Farbton).

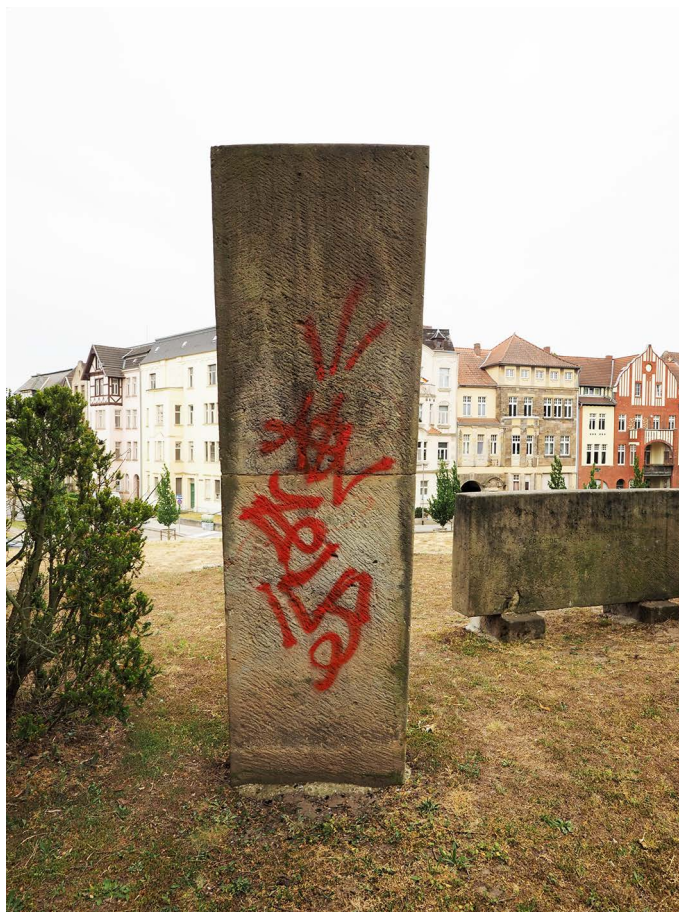
Am 22.05.2025 mussten wir ein neues Graffiti an der Rückseite der Stele feststellen.

**Abbildung 11**  
neues Graffiti auf der Stele

Aufgrund des erneuten Besprühens mit Graffiti wird es wieder zu einer Reinigung der Oberfläche kommen, die eventuell wieder mit Schäden an der Oberflächenstruktur verbunden ist. Eine Beschichtung mit Antigraffiti ist aufgrund der sehr rauen Oberfläche nur bedingt zielführend. Es kann über eine Schlämme der Oberfläche mit einem schlämmfähigen Restauriermörtel nachgedacht werden, somit lässt sich die raue Oberfläche verringern und ggf. ein Graffitischutz aufbringen.

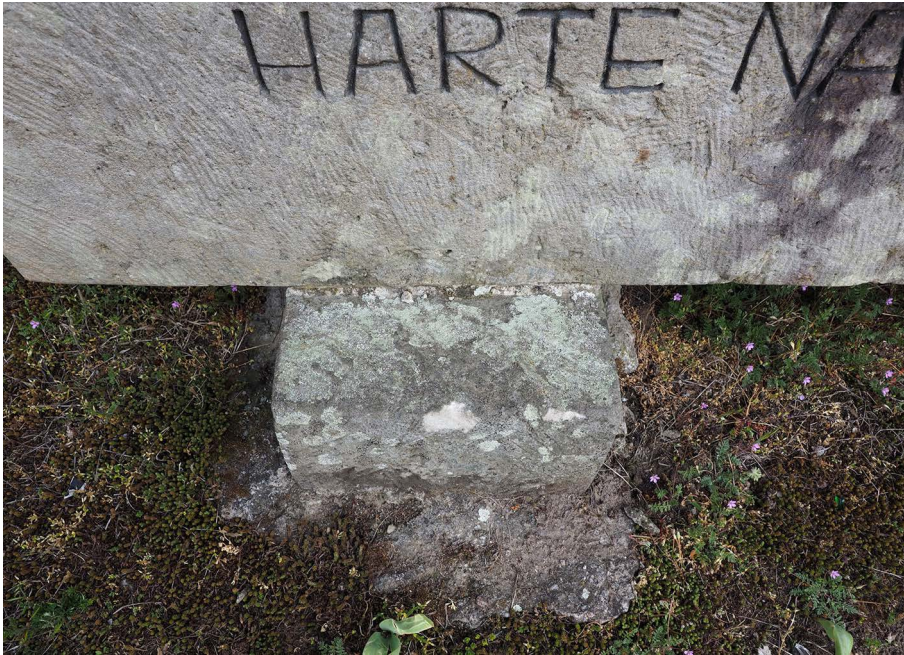
Die Fundamentierung der beiden Sockel des Schriftsteins und das Fundament der Stele liegen teilweise frei. Das Bodenniveau wird dort abgesackt oder weggespült worden sein.

**Abbildung 12**  
Freiliegendes Fundament

Die sichtbaren Teile des Fundaments sind sehr unschön und sollten durch das Anfüllen des Bodenniveaus verdeckt werden.

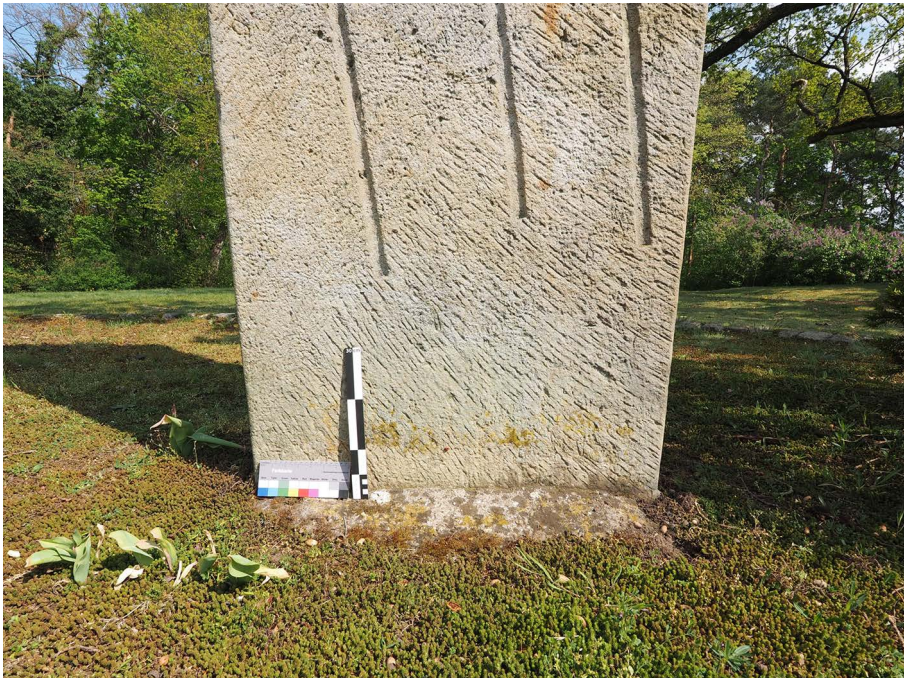
**Abbildung 13**  
Freigespültes Fundament an  
der Stele

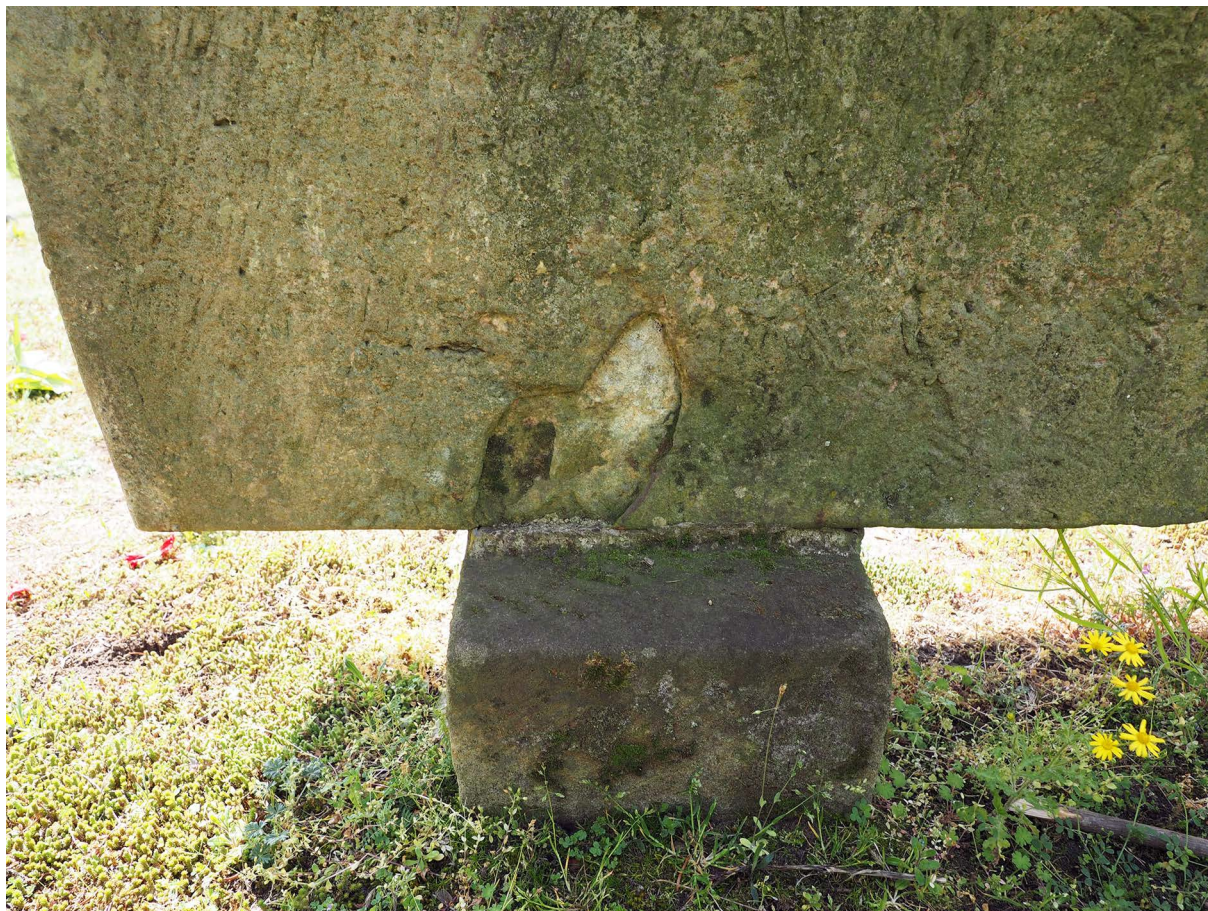
Bodennahe Bereiche am Schriftstein sind entfestigt.

**Abbildung 14**  
Fehlstelle mit entfestigtem Bereich

Entfestigte Bereiche sollten partiell mit Kieselsäureester KSE gefestigt werden.

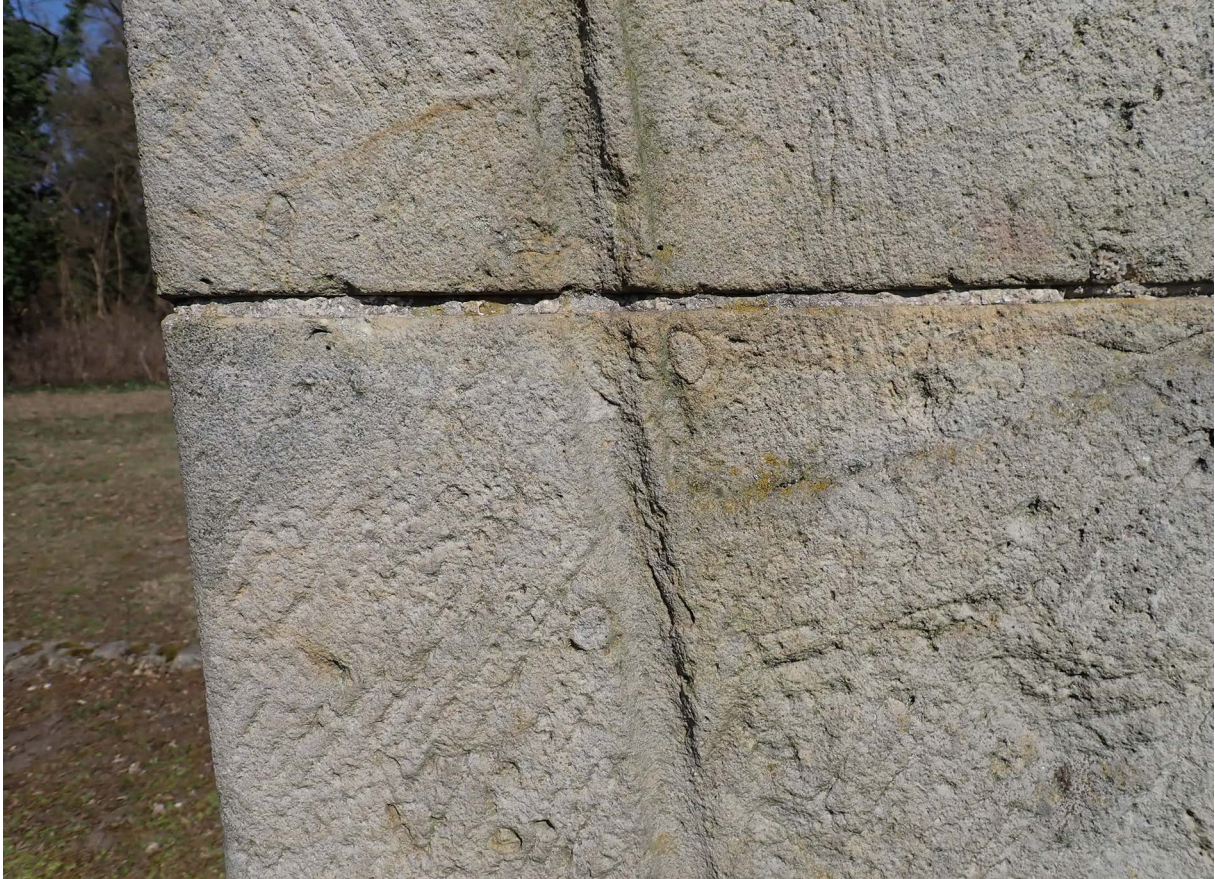
**Abbildung 15**  
Defekte Fuge

Die Fugen zwischen den Objektteilen werden überprüft und teilweise erneuert. Das lose Fugenmaterial wird händisch entfernt. Der Einsatz von Winkelschleifern ist nicht möglich. Auf den unbedingten Schutz des umliegenden Sandsteins ist zu achten.

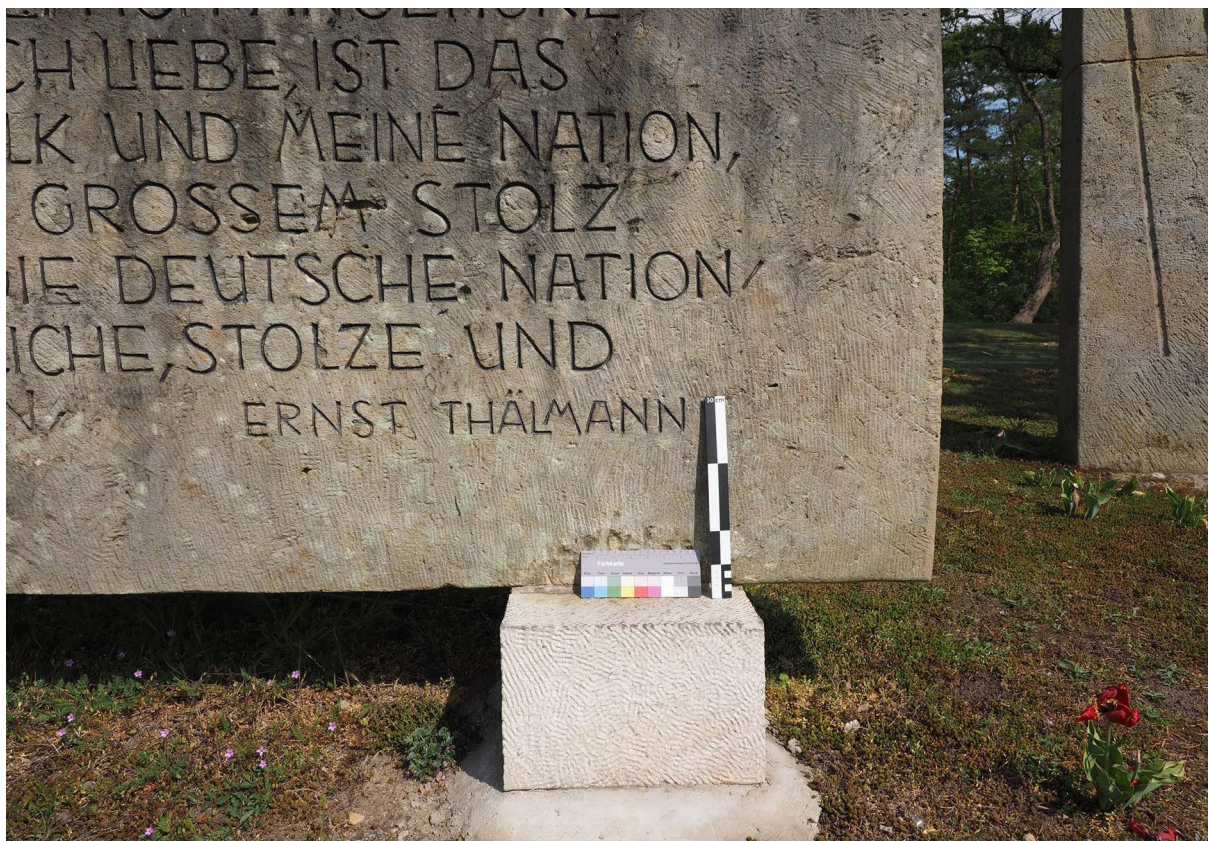
Die Vierung ist falsch gearbeitet und stört sehr den Eindruck des Denkmals. Die Vierung wird entfernt und durch ein neues passgenaues Stück ergänzt. Die Oberflächenbearbeitung und die Form sind exakt an die originale Bearbeitung anzupassen.

**Abbildung 16**  
Vierung mit falscher Oberfläche

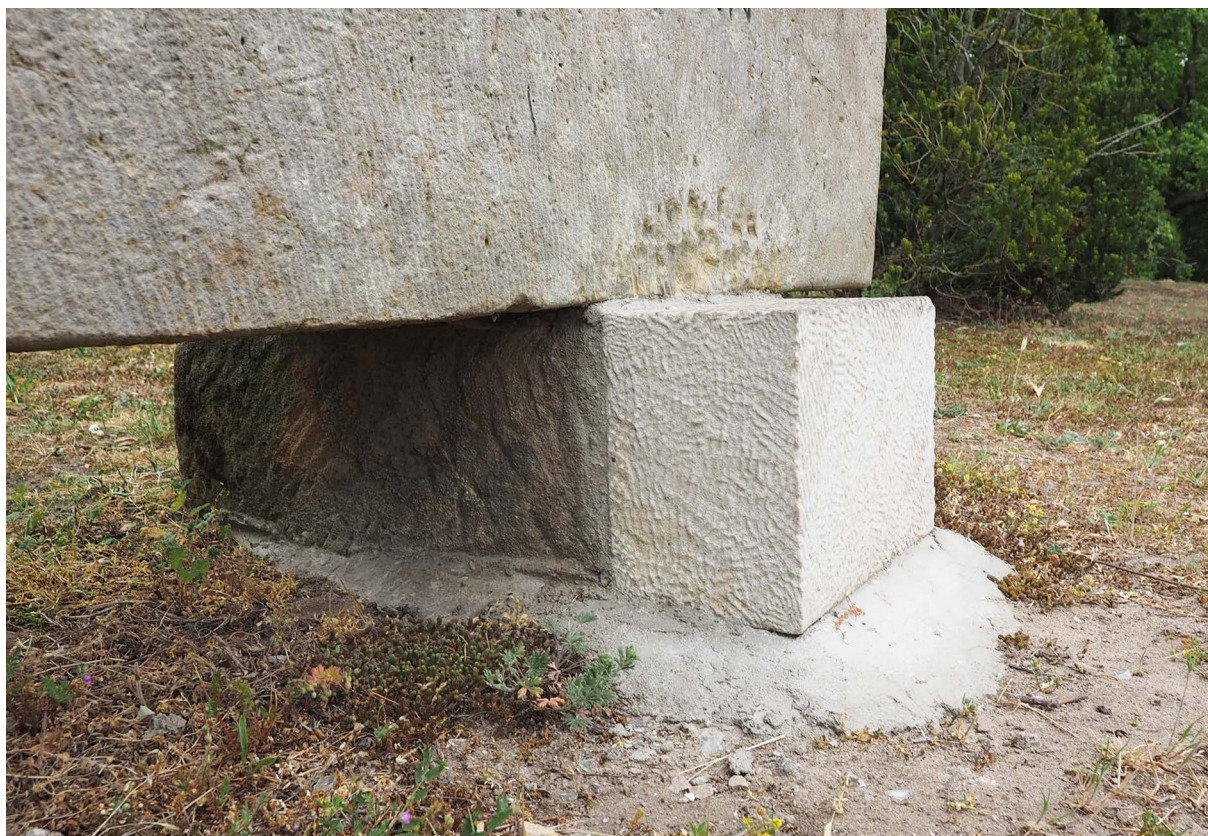
**Abbildung 17**  
Vierung und Schäden über der Fuge

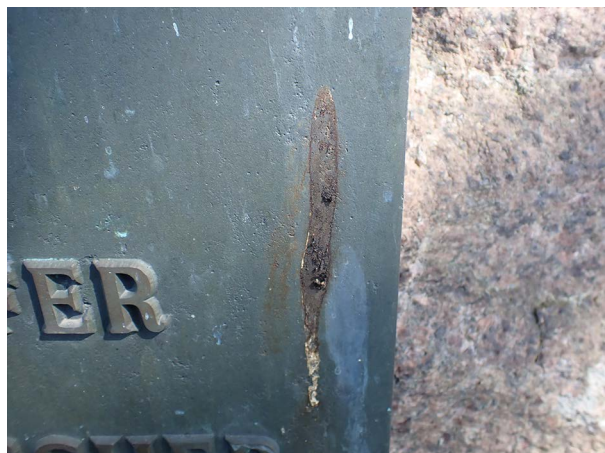
**Abbildung 25**  
Bronzeplatte, Vogelkot

Die Bronzeplatte kann ebenso mit Wasser und Bürsten gereinigt werden. Chemische Zusätze und abrasive Reinigungsmethoden sind nicht notwendig. Die Flecken auf der Platte sind durch Vogelkot entstanden und lassen sich auch in der Zukunft nicht verhindern.

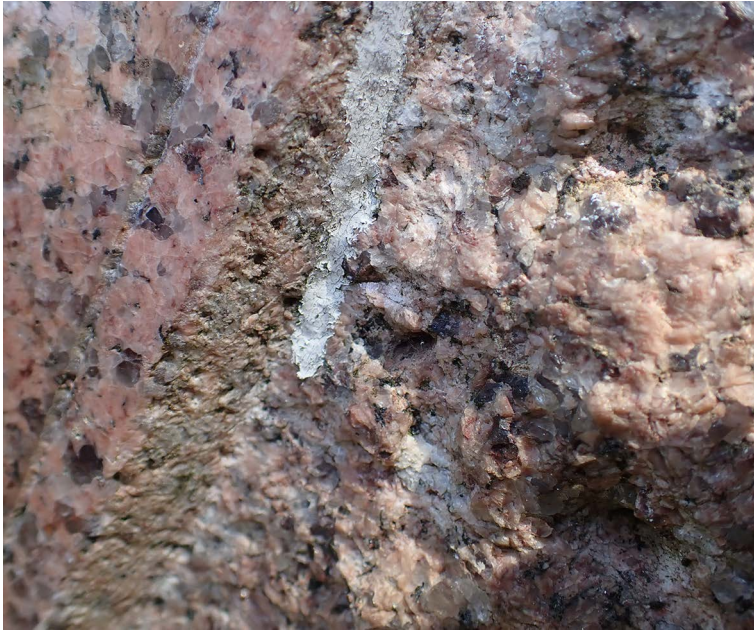
Der Stein zeigt sich in einem sehr guten Zustand. Er ist nur wenig verunreinigt, bis auf leichte biogene Besiedlung durch die Lage unter den Bäumen und Sträuchern und die typische Patina, durch Luftverunreinigungen und Staub, sieht der Stein gepflegt aus. Auf der Vorderseite und der Rückseite sind wenige Reste von weißen Farbspuren zu erkennen, die offenbar aber bereits weitgehend entfernt wurden. Es scheint sich dabei nicht um Farbe einer ursprünglichen Farbgestaltung, sondern um Vandalismus zu handeln.

**Abbildung 26**  
Farbspuren, nicht original

Die wenigen Reste der Farbspuren können mit Heißdampf entfernt werden. Aufgrund der umseitigen Bepflanzung und dem aufwendigen Schutz des Bodens halten wir eine Reinigung mit Abbeizer für nicht sinnvoll.

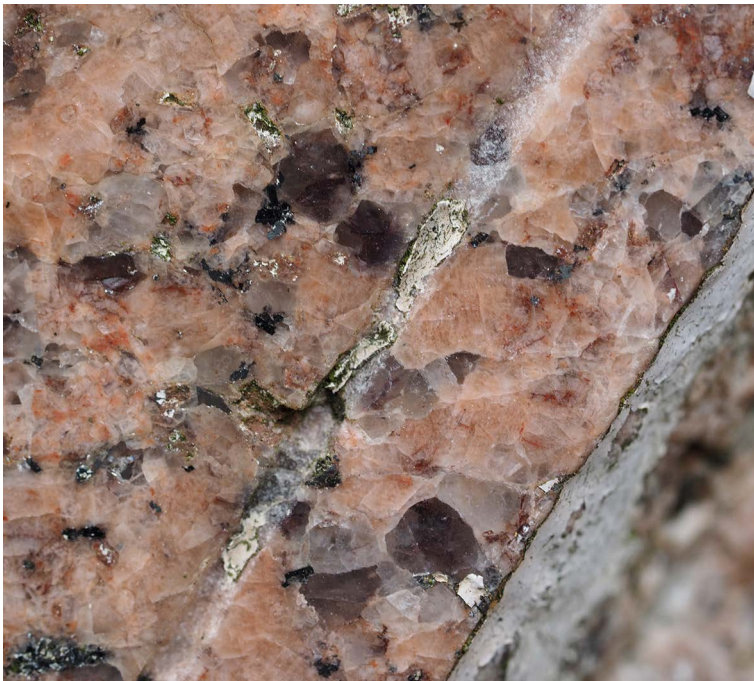
**Abbildung 27**  
Farbspuren, vermutlich original

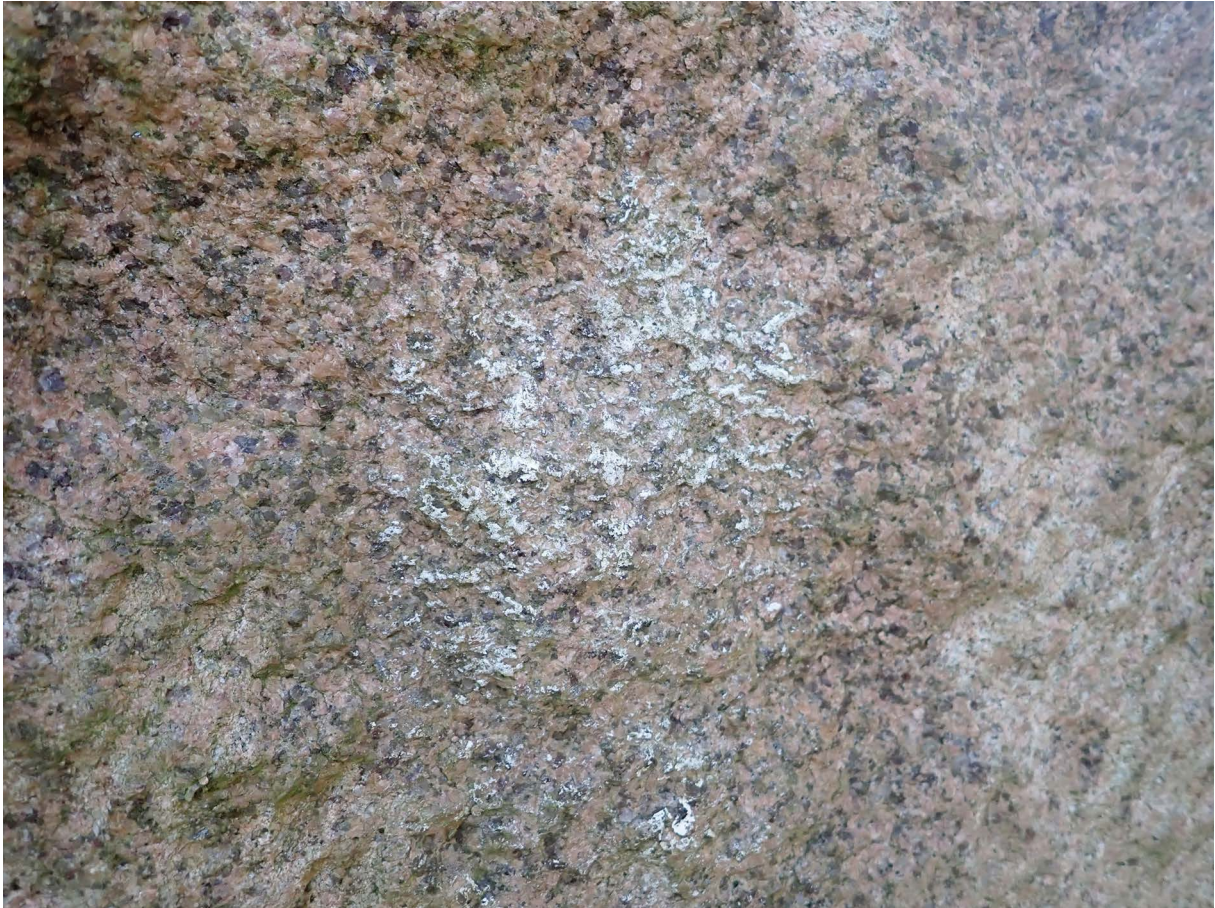
**Abbildung 28**  
Farbspuren, Rückseite

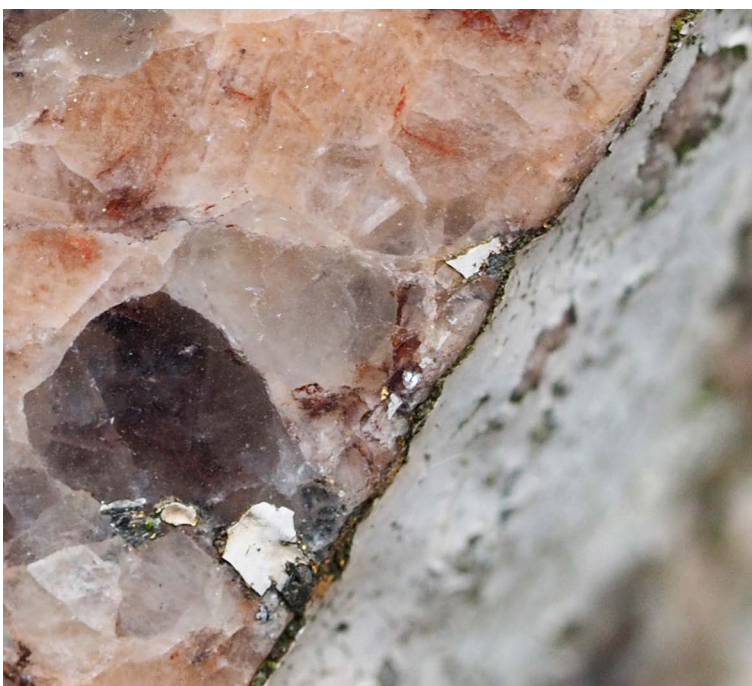
Der erhabenen Schriftzüge VVN und „Unseren Toten zur Ehre, den Lebenden zur Mahnung!“ zeigen eindeutig Reste einer Vergoldung. Wir können somit davon ausgehen, dass die erhabene Schrift des Granits vergoldet gewesen war.

**Abbildung 29**  
Blattgold unter sekundärer weißer Farbe

Eine erneute Vergoldung der erhabenen Schrift VVN und „Unseren Toten zur Ehre den Lebenden zur Mahnung!“ sollte unbedingt in Betracht gezogen werden. Das rote Dreieck, das Zeichen des VVN, ist umrahmt von einer Nut. Ob diese Nut weiß gefasst gewesen ist, lässt sich nicht mit Bestimmtheit sagen. Der äußere Rahmen wird ebenso wie die Schrift vergoldet gewesen sein.

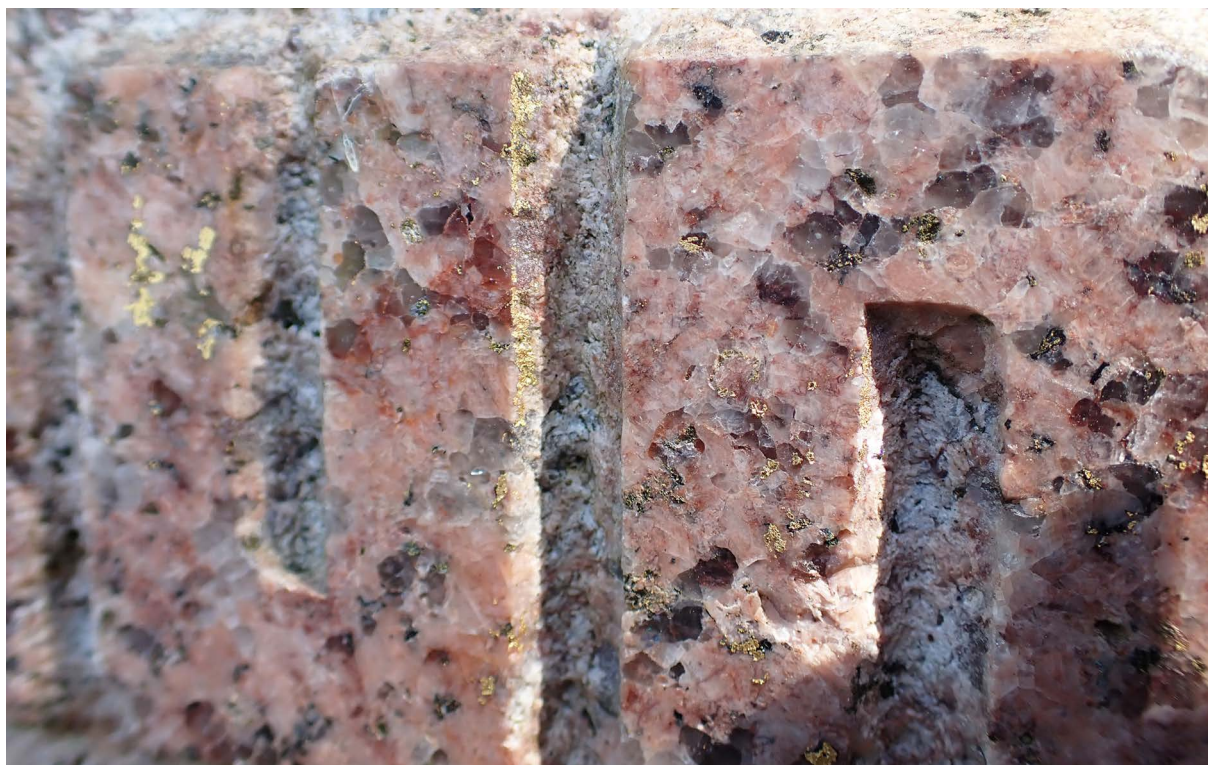
**Abbildung 30**

Reste des Blattgoldes auf den polierten Flächen, das Gold auf der Seite konnte nur an dieser Stelle gefunden werden.

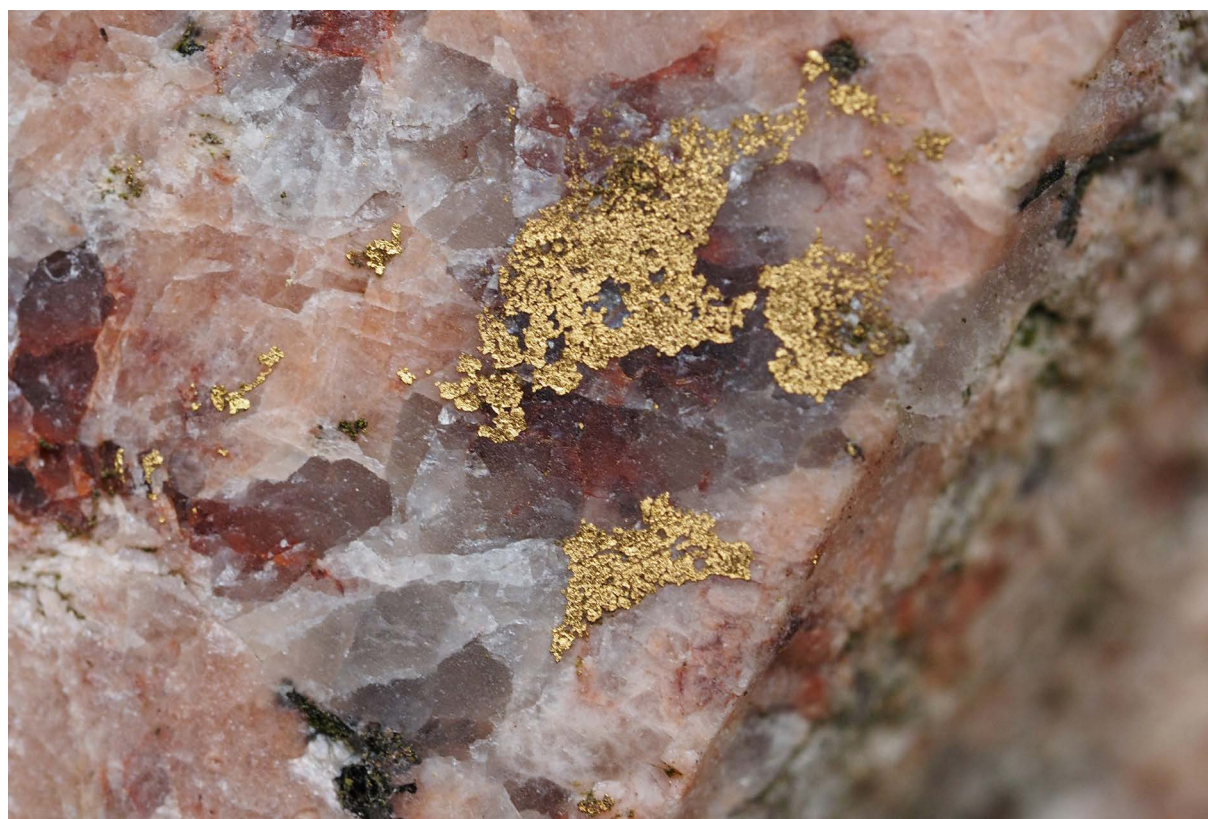
**Abbildung 31**

Blattgold auf den polierten Flächen

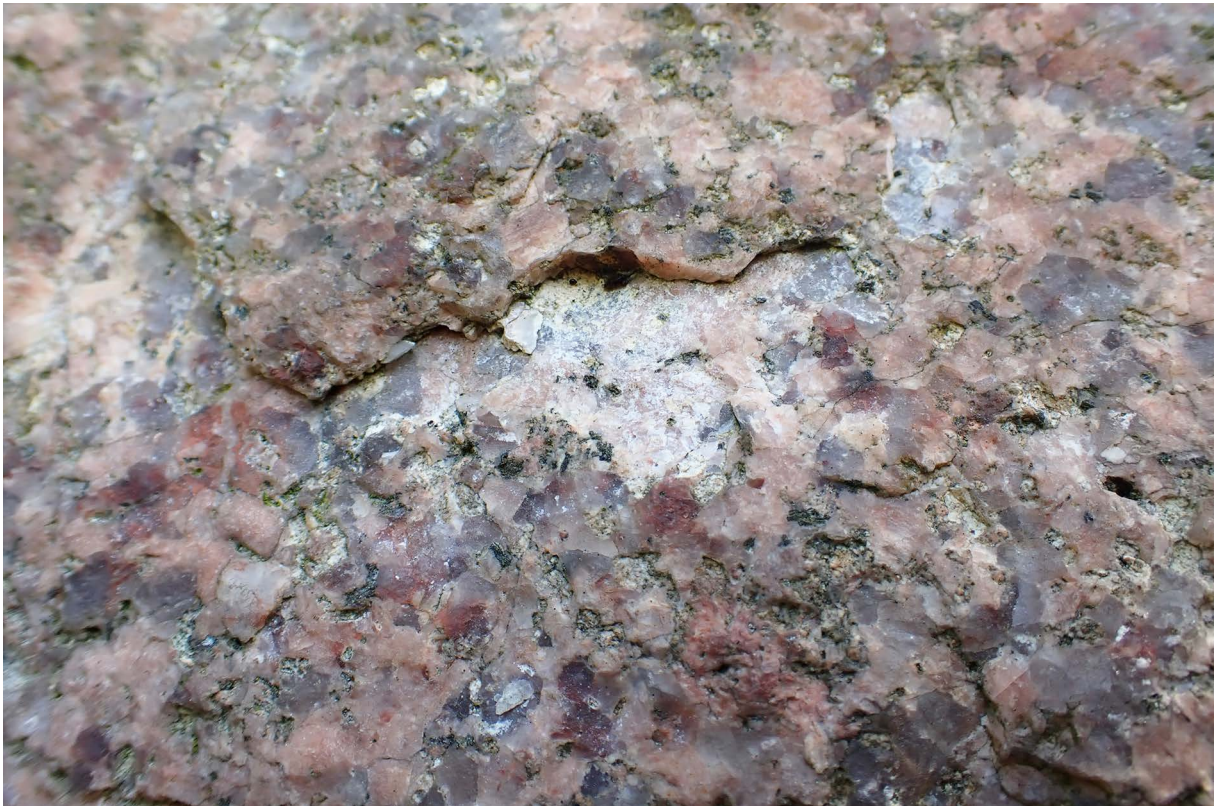
An einigen Stellen lösen sich kleine Teile der Gesteinsoberfläche an den Kanten der Schichtungen. Inwieweit sich dieser Schaden vergrößern wird, lässt sich nicht feststellen, grundsätzlich muss der Stein aber als sehr widerstandsfähig eingestuft werden.

**Abbildung 32**  
Ablösende Gesteinsbereiche

Die kleinen Risse der "schiefernden" Oberfläche stellen kein großes Problem dar. Wenn es sich um größere ablösende Bereiche handelt, können die Risse entweder mit KSE-Modulsystem (Kieselssäureester) oder mit acryldispersionsgebundenem Injektionsmörtel geschlossen bzw. angeböschet werden. Dabei ist der Mörtel auf die Farbigkeit des umgebenden Steins anzupassen.

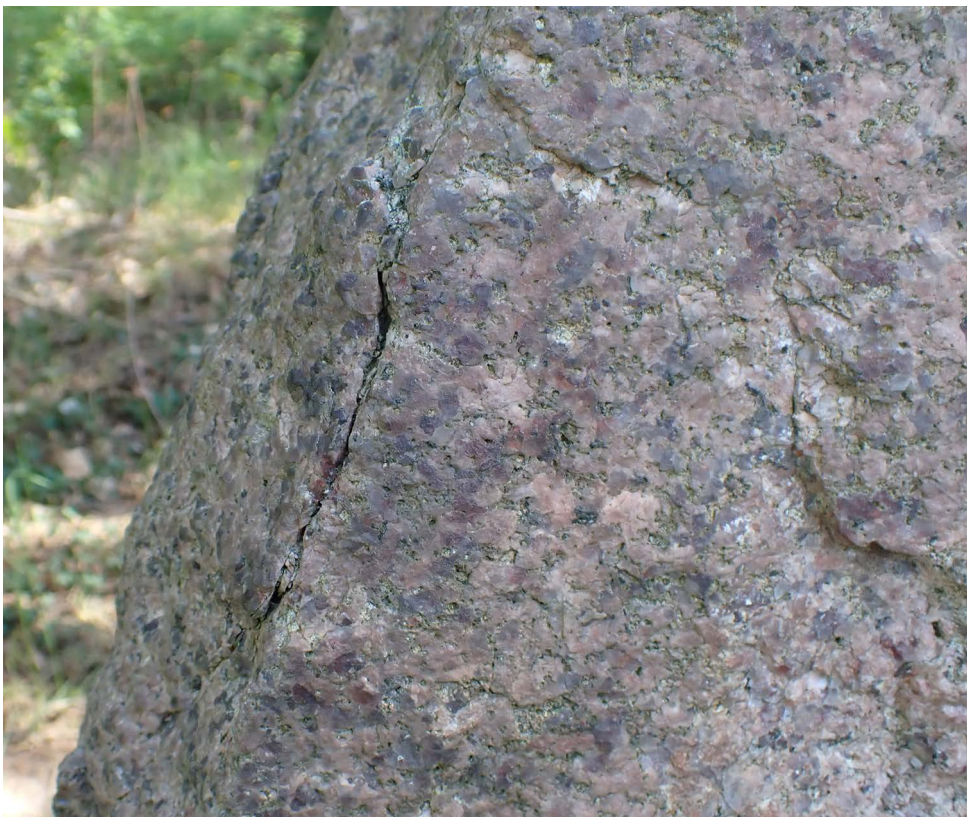
**Abbildung 33**  
Riss
