**Erfassung der Kontaminationssituation und
schadstoffhaltiger Baustoffe zur Vorbereitung der
Umbau- und Modernisierungsarbeiten an dem
Wohngebäude Hufelandstraße 14 in Cottbus**

Projekt Nr.: 18 06

Auftraggeber: Gebäudewirtschaft Cottbus GmbH
Werbener Str. 03
03046 Cottbus

Auftragnehmer: IPE Ingenieurbüro Thomas Espe
An der Pastoa 13, 03042 Cottbus
Tel. (0355) 87 84 010, Fax (0355) 87 84 022
E-Mail: IPE.Espe@t-online.de

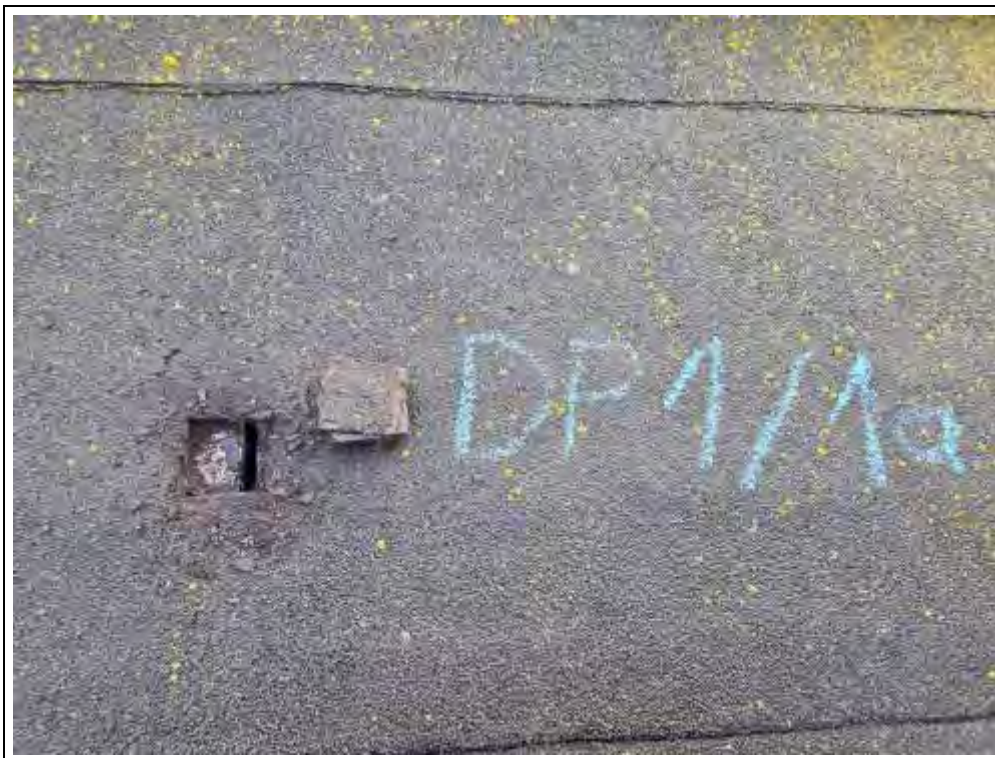
Foto 5: Ansicht des Probenahmepunktes in der äußeren Dachhaut. Aus der Dachhaut wurden hier die Proben DP 1 und DP 1a entnommen. Der Probenahmepunkt liegt genau über einer Fuge von zwei Dachplatten.

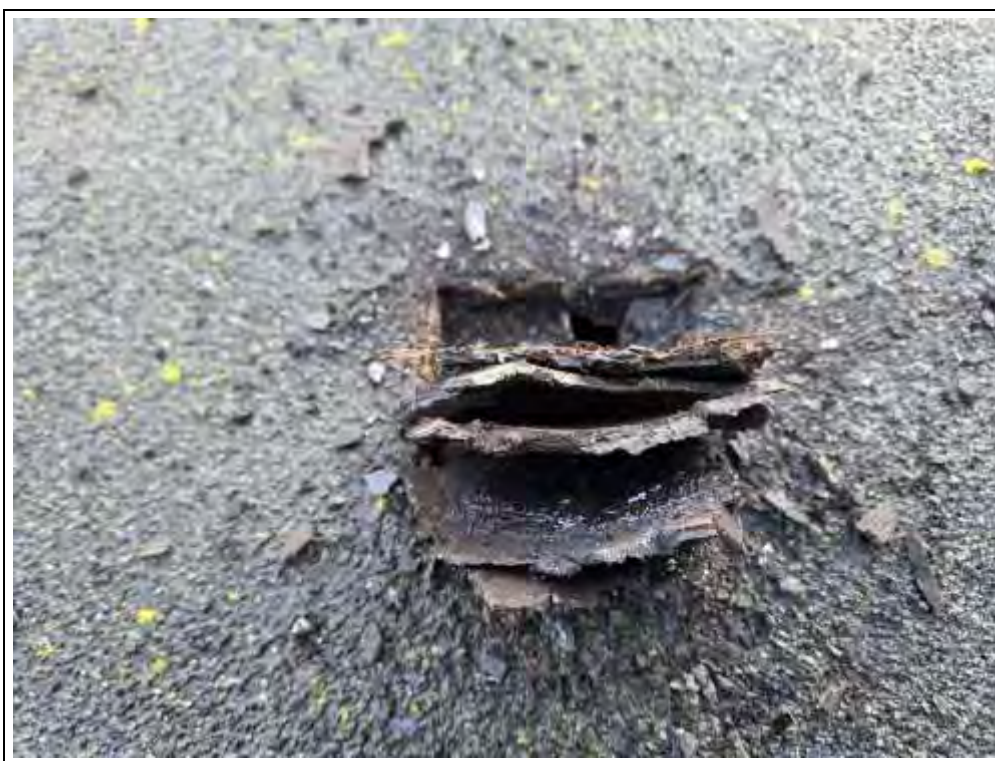
Foto 6: Die äußere Dachhaut besteht aus mehreren Lagen Dachpappe und ist insgesamt 2,5 cm stark.

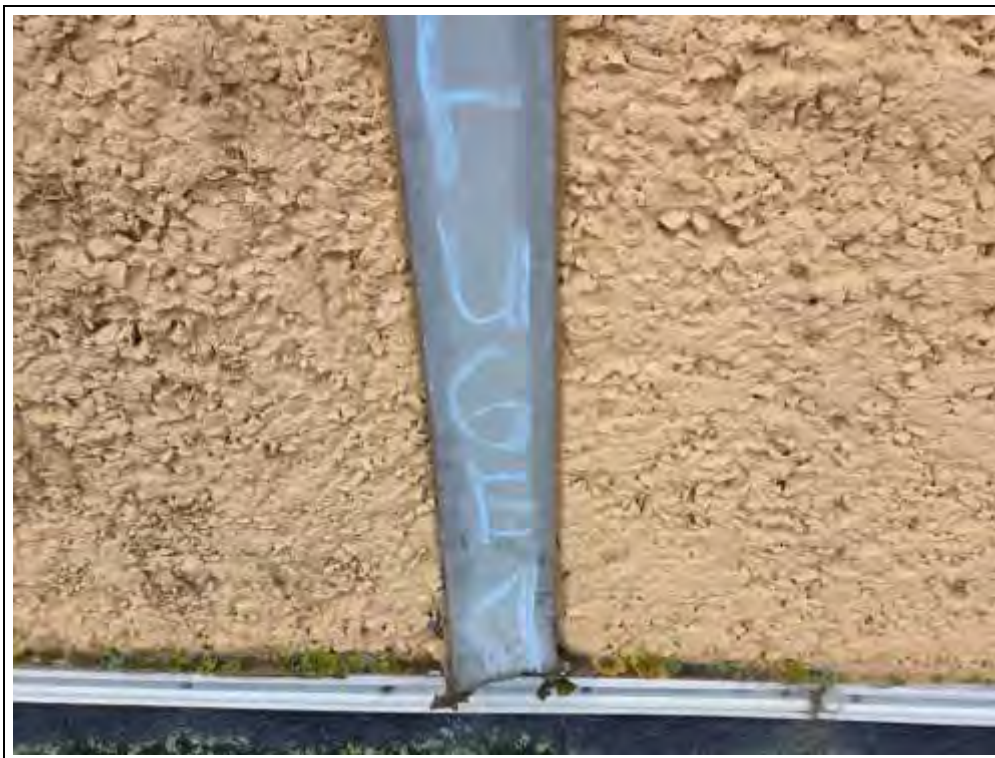
Foto 9: Die Fugen zwischen den Betonplatten wurden außen am gesamten Gebäude mit Gummimanschetten verschlossen.

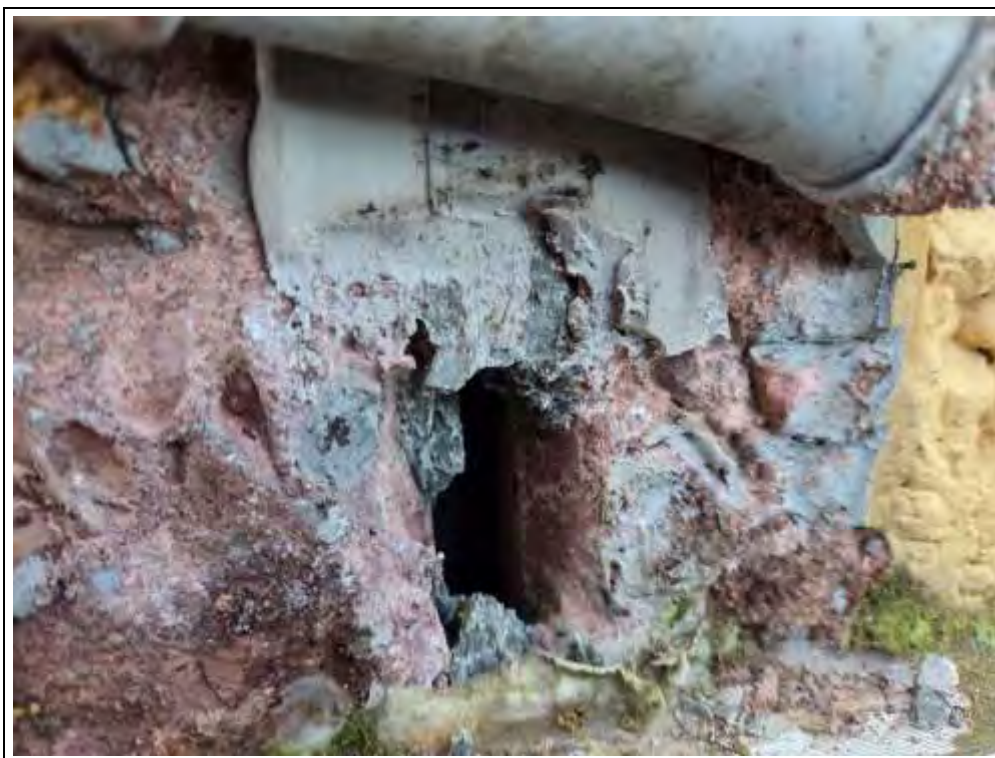
Foto 10: Nach der Ablösung der Gummimanschette an einer Fuge des höher gesetzten Mittelteils auf dem Dach wurde festgesellt, dass als Fugenmaterial unter der Gummischicht auch Morinol eingesetzt wurde. Die Fugendichtung aus Morinol wurde hier über die Probe Fuge 1 M (das M steht für Morinol) erfasst.

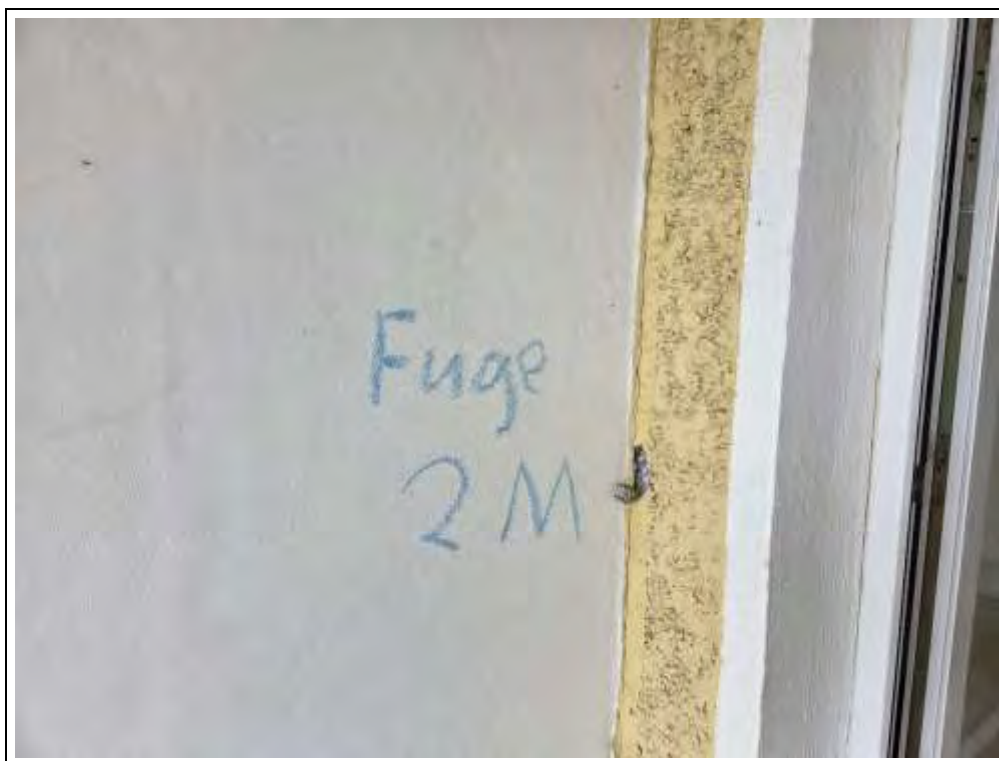
Foto 11: Fugendichtungen aus Morinol wurden auch in den vertikalen inneren Eckfugen der Balkone am Südgiebel festgestellt. Im Bild sichtbar ist die Entnahmestelle der Probe Fuge 2 M.

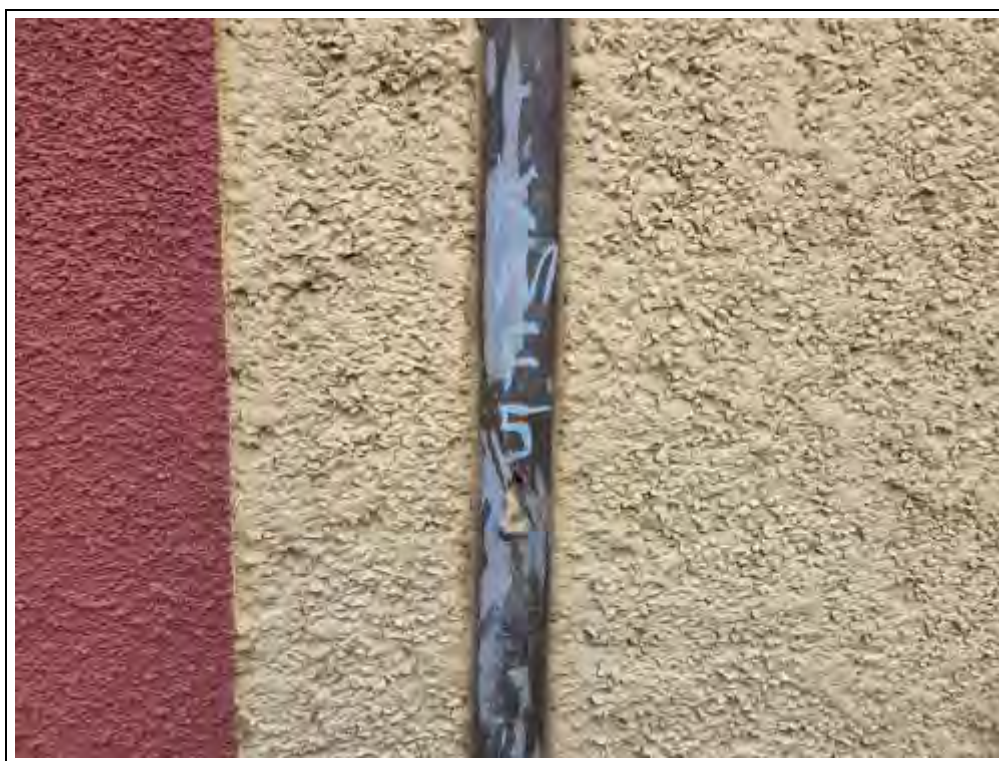
Foto 12: Weitere Fugen in der Außenwand wurden im unteren Gebäudebereich von Gelände aus geprüft. Dabei wurde neben Morinol auch KMF als Fugendichtung festgestellt. Diese wurde hier über die Probe KMF 5 erfasst.

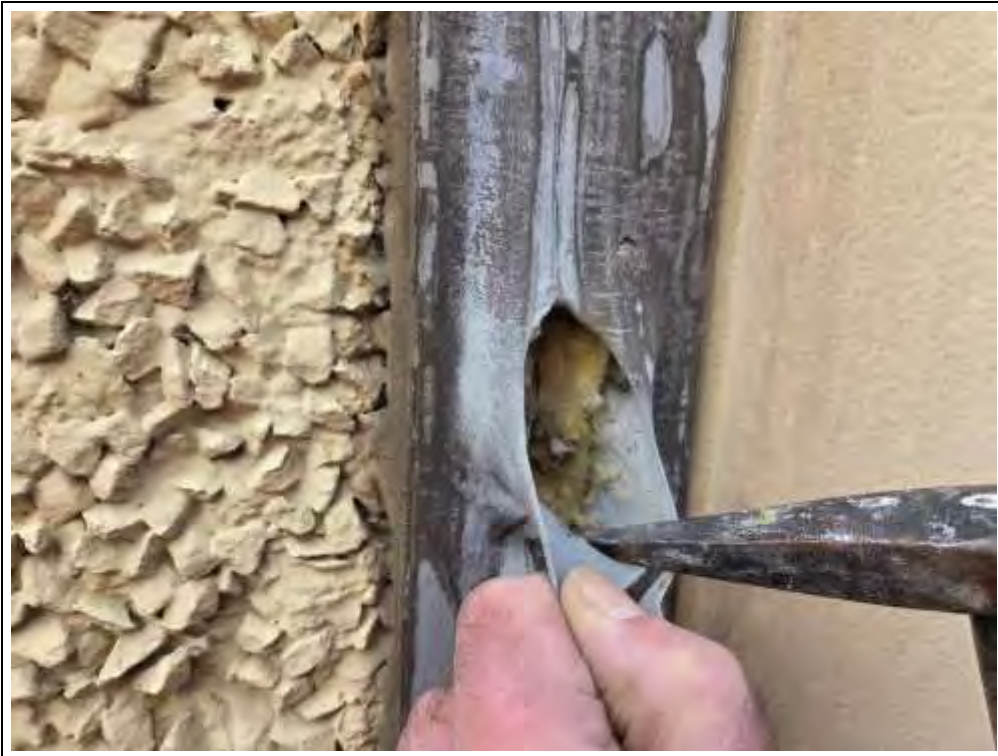
Foto 13: Die weiteren Untersuchungen zeigten, dass sowohl KMF- als auch Morinoldichtungen verwendet wurden. Im Bild eine weitere KMF-Dichtung an der Außenwand.

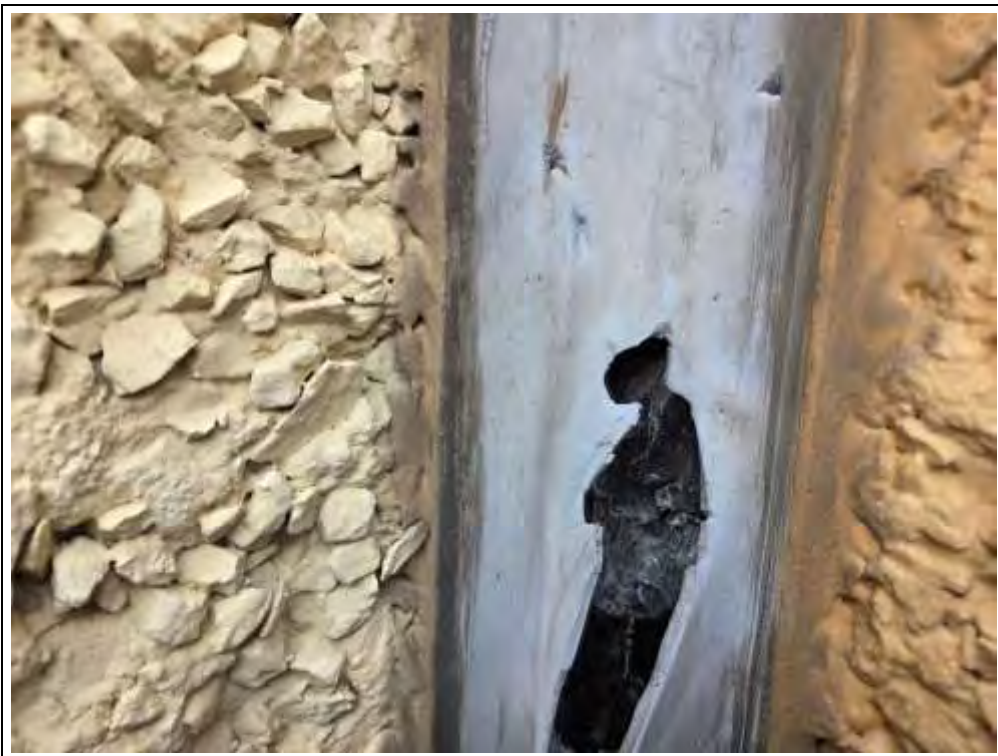
Foto 14: Vertikalfuge aus Morinol unter der Gummilasche am Gebäudeversatz. Entnahmepunkt der Probe Fuge 3 M.

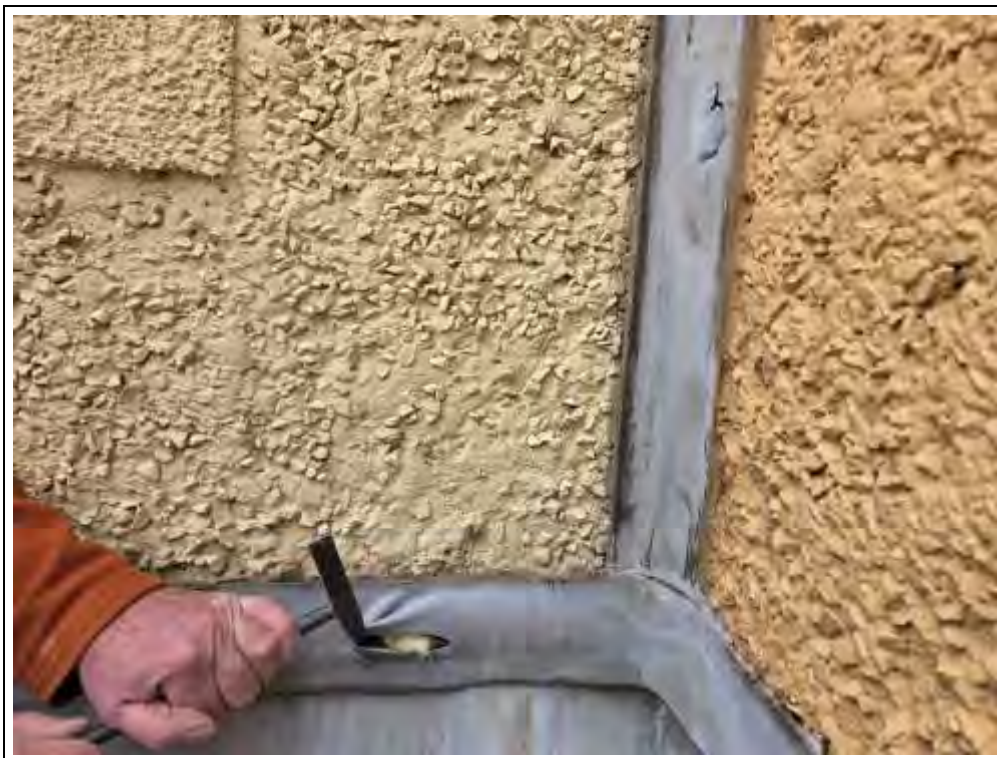
Foto 15: Horizontalfuge am Übergang Keller/Erdgeschoss mit KMF-Dichtung.

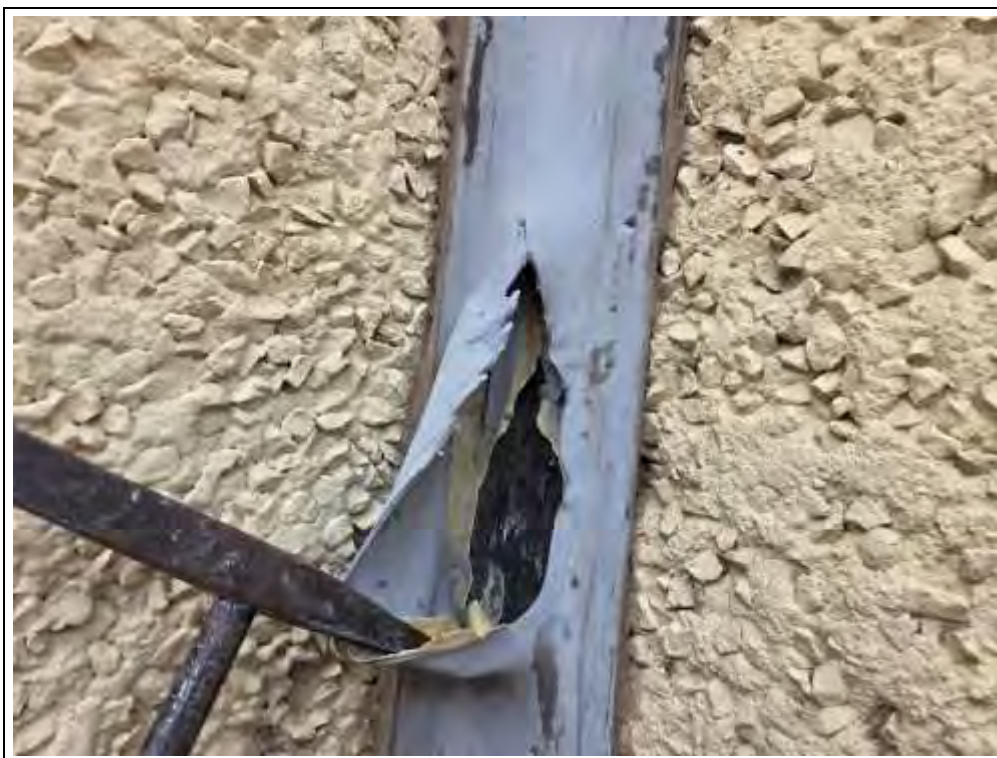
Foto 16: Vertikalfuge aus Morinol unter der Gummilasche an der Balkonaußenseite.

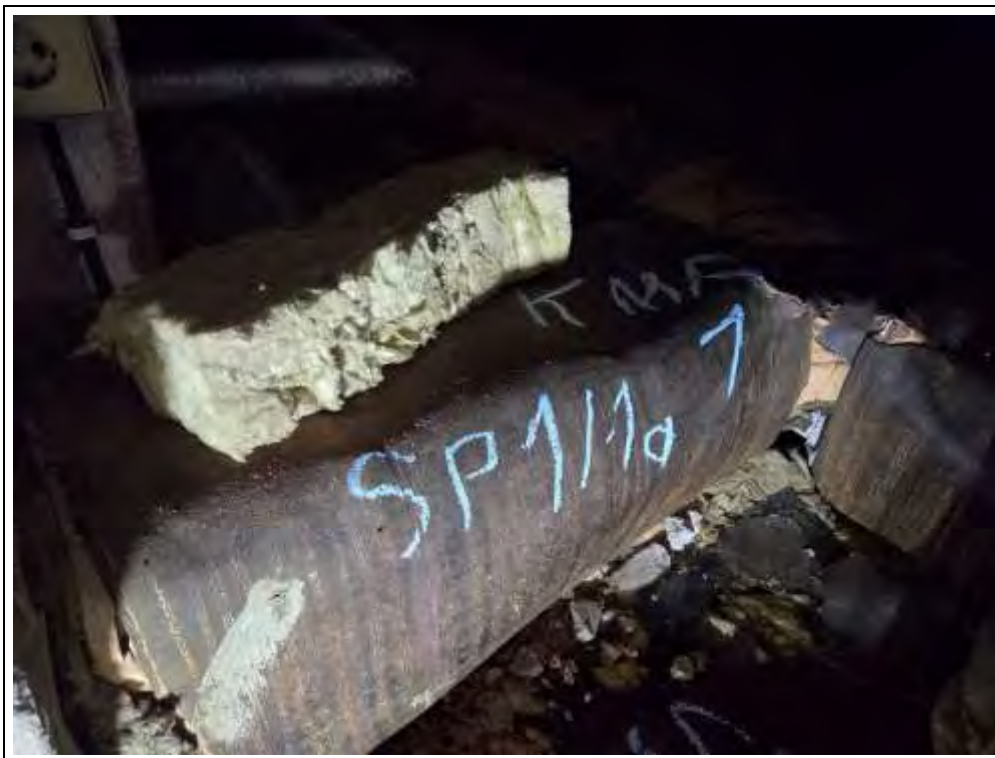
Foto 17: Blick in den südlichen Drenpelbereich. In dem Drenpel sind vollflächig 10,0 cm starke KMF-Matten ausgelegt, die über die Probe KMF 1 erfasst wurden. Die hier verlaufenden Lüftungskanäle sind mit einer Dachpappe (Proben SP 1 und SP 1a) ummantelt und KMF-gedämmt (Probe KMF 3).

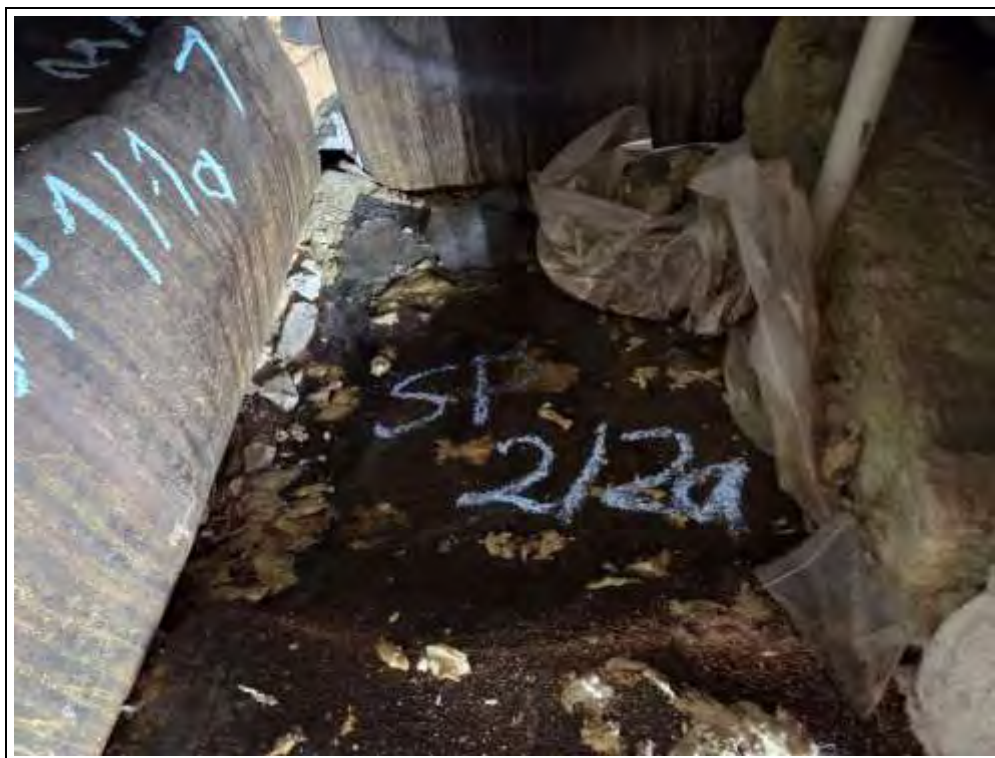
Foto 18: Unter der KMF-Dämmung des Drenpels wurde ebenfalls vollflächig Dachpappe auf der Betondecke ausgelegt. Diese wurde über die Proben SP 2 und SP 2a untersucht.

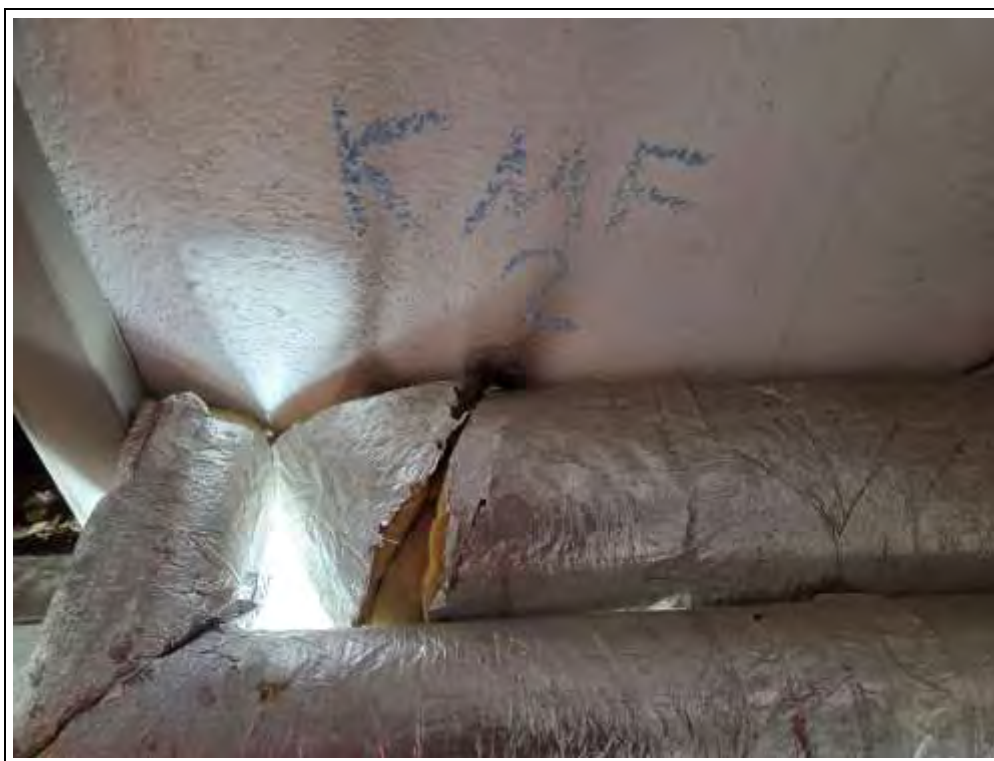
Foto 19: Im Drempel und vor dem Drempel verlaufen Rohrleitungen mit alukaschierter KMF-Dämmung. Diese neuere Dämmung wurde mit der Probe KMF 2 erfasst.

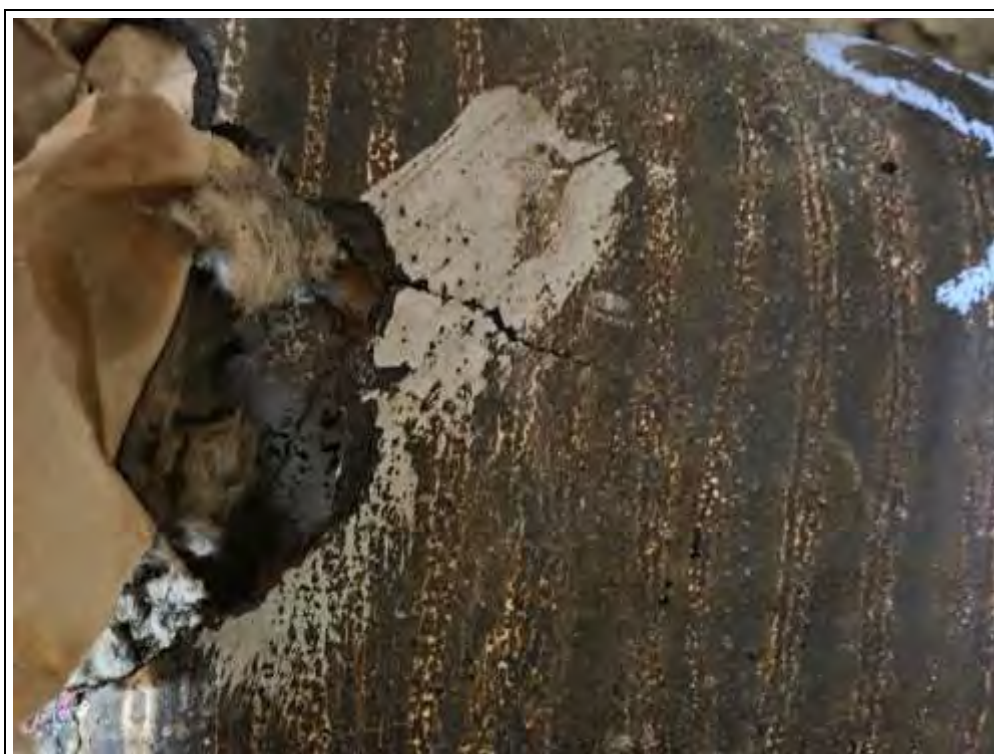
Foto 20: Probenahmepunkt an einem Lüftungskanal im Drempel, aus dem die Probe KMF 3 entnommen wurde. Die KMF-Dämmung des Lüftungskanales war hier 4,0 cm stark.

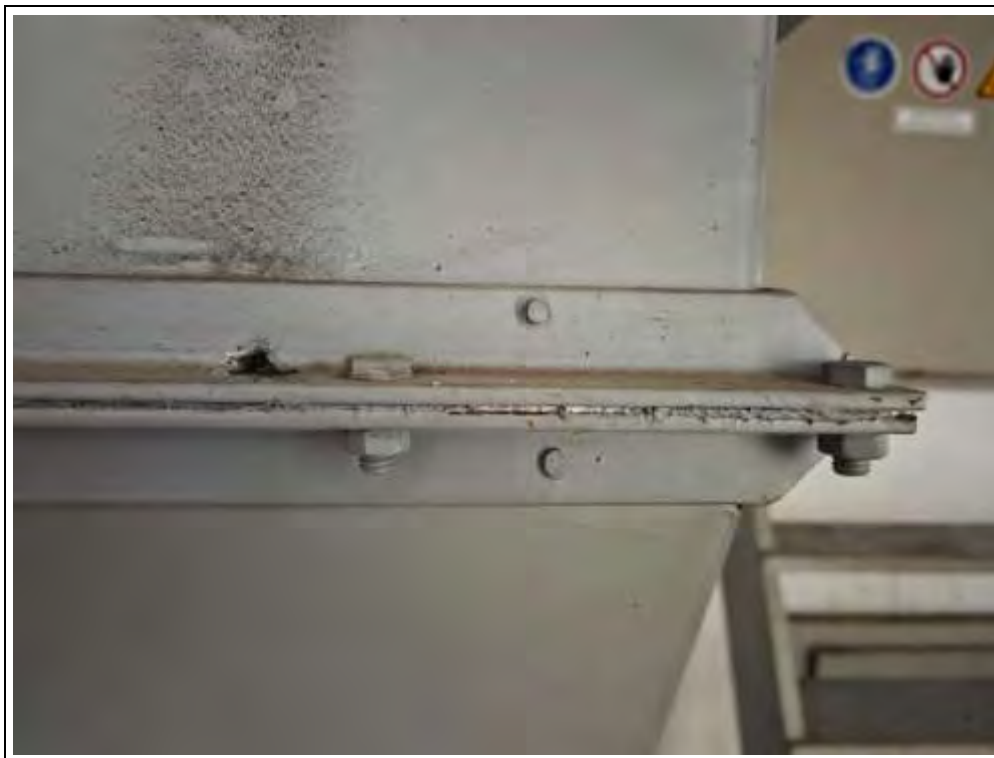
Foto 21: Asbesthaltige Dichtschnur (Probe Asbest 1) an einer Flanschdichtung des Lüftungssystems im Treppenhaus des höher gesetzten Gebäudemittelteils zwischen den beiden Drempeln.

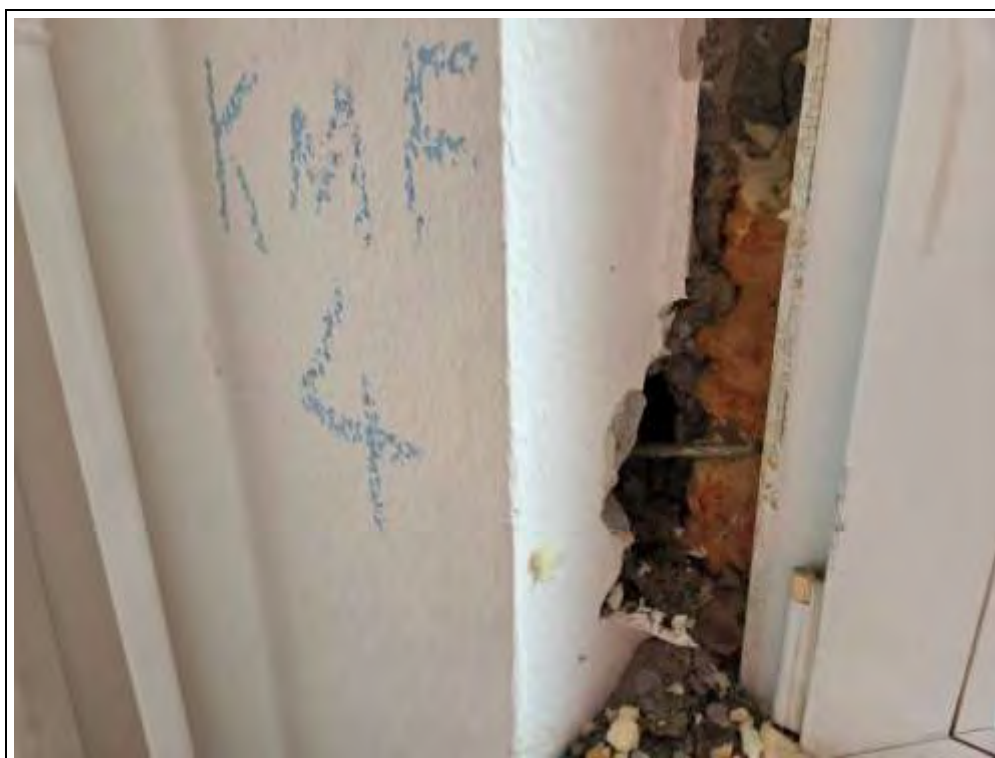
Kontrolle	Materialart, Bemerkungen
Aufbruch im 5. Obergeschoss	
Außenwandplatte und Fenster	Betonplatte mit KMF-Dämmung, Probe KMF 4, Fenster mit Bauschaum gedichtet, Probe Dämm 1

Foto 22: Aufschluss am Übergang Wandplatte/Fenster im Wohnzimmer in der Wohnung 59 im 5. OG. Die Wandplatte verfügt über eine KMF-Dämmung, die über die Probe KMF 4 untersucht wurde.

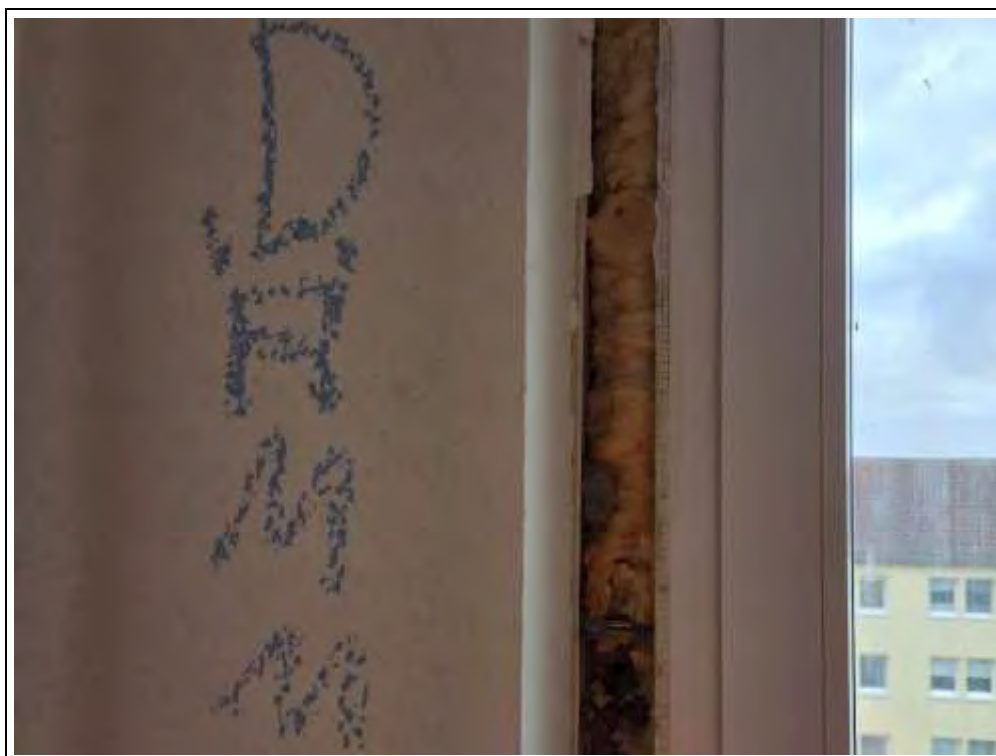
Foto 23: Das Fenster wurde gegenüber der Wandplatte mit Bauschaum gedichtet. Der Bauschaum wurde über die Probe Dämm 1 erfasst.

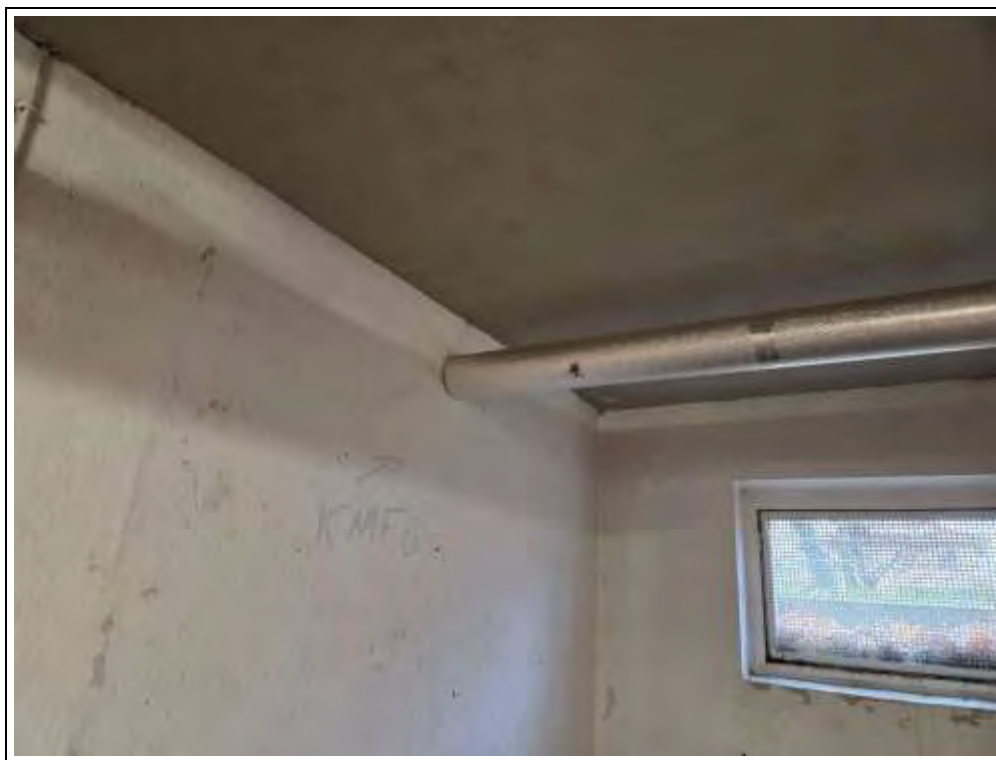
Foto 24: In dem Keller des Gebäudes verlaufen diverse Rohrleitungen mit neueren und älteren Isolierungen. Die neueren Isolierungen bestehen aus alukaschierter Mineralwolle und wurden hier über die Probe KMF 6 erfasst.

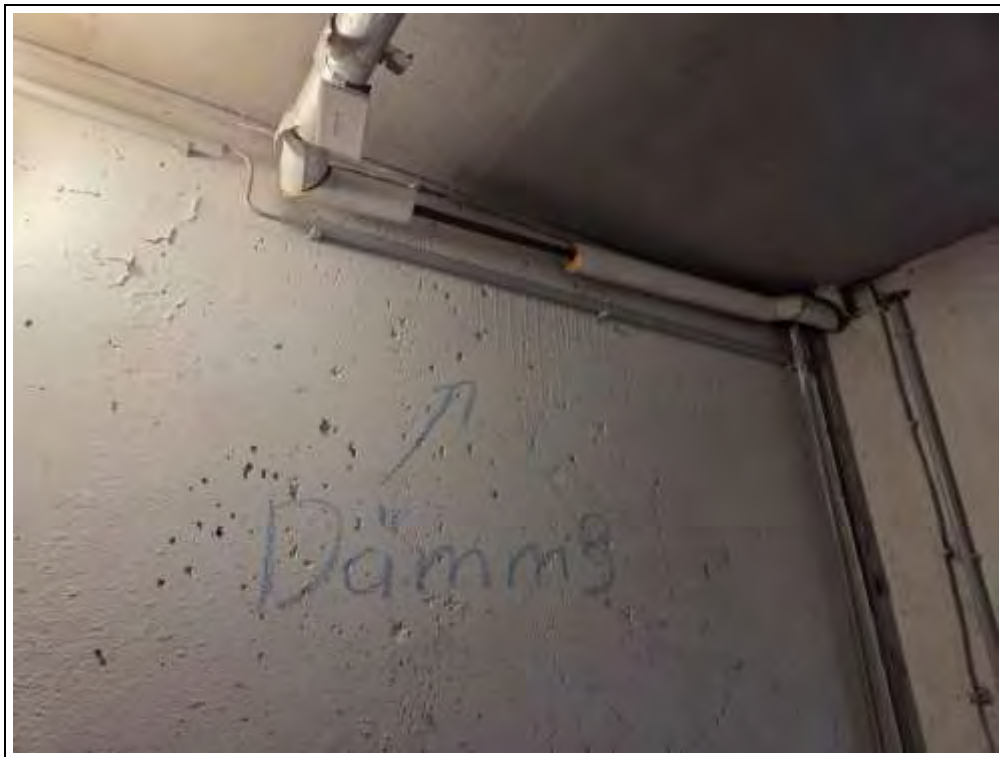
Foto 26: Die älteren Rohrisolierungen im Keller umfassen Formschalen aus Schaumpolystyrol und wurden über die Probe Dämm 3 erfasst.

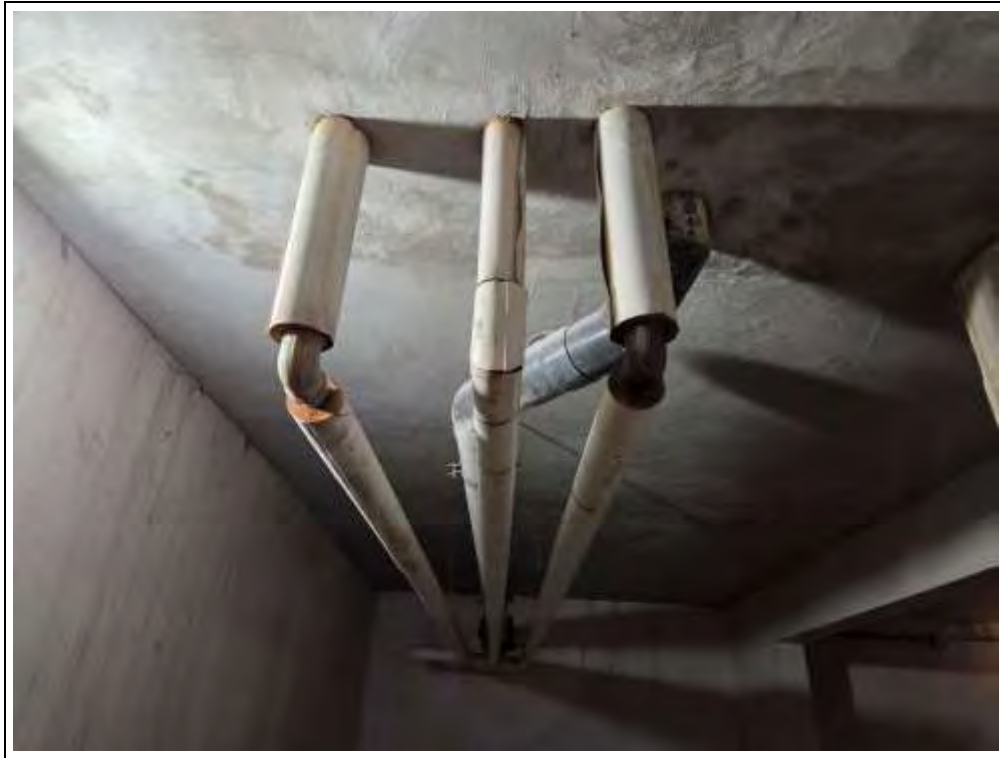
Foto 27: Auch die älteren Rohrisolierungen aus Schaumpolystyrol sind im Keller in größerem Umfang vorhanden.

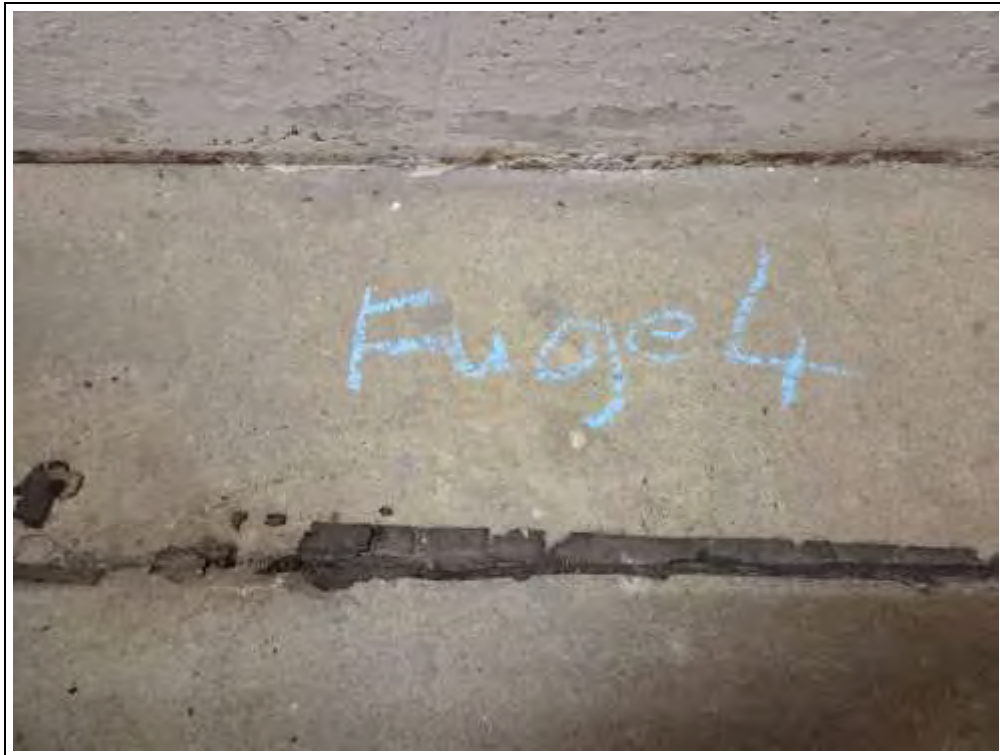
Foto 28: Im Betonboden im Mittelgang des Kellers wurde eine fugenartige Struktur festgestellt, die über die Probe Fuge 4 erfasst wurde. Wahrscheinlich handelt es sich aber nicht um eine Fuge im eigentlichen Sinn, sondern um eine eingelegte Sperrlage aus Dachpappe.

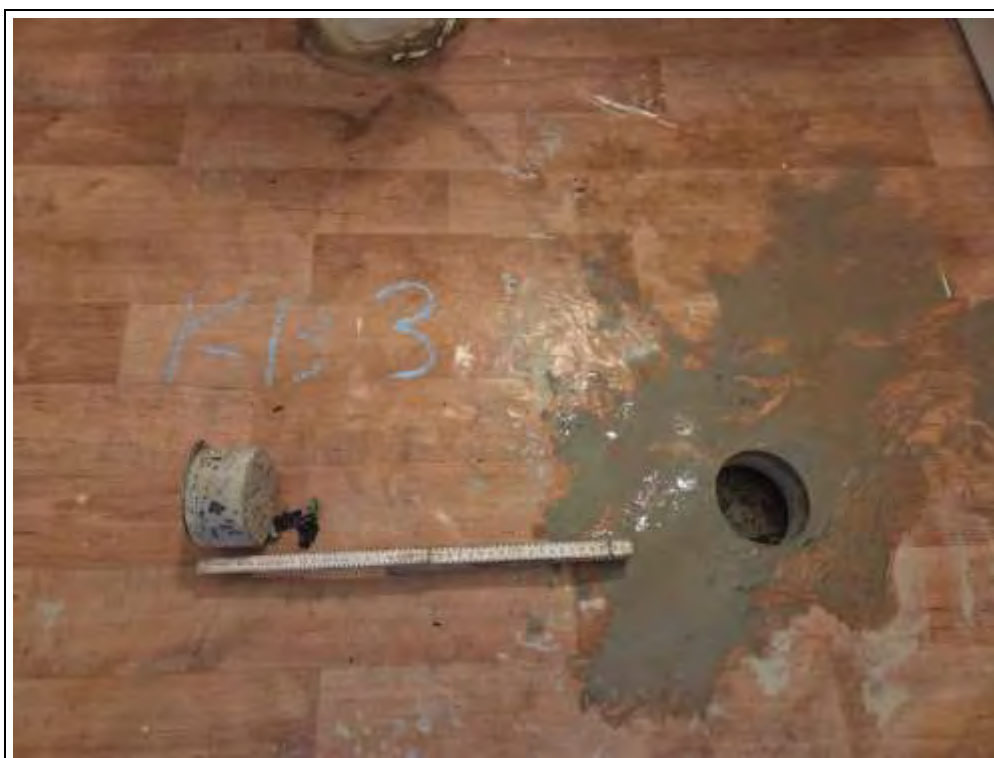
Foto 32: Ansatzpunkt und Bohrkern der Kernbohrung KB 3 im Bad der Wohnung 59 im 5. OG. Es sind keine Dämmung und keine Sperrlage vorhanden. Der sichtbare Hohlraum unter dem Betonestrich enthält eine Gummischüttung, auf der die Sanitärzellen insgesamt abgesetzt wurden.

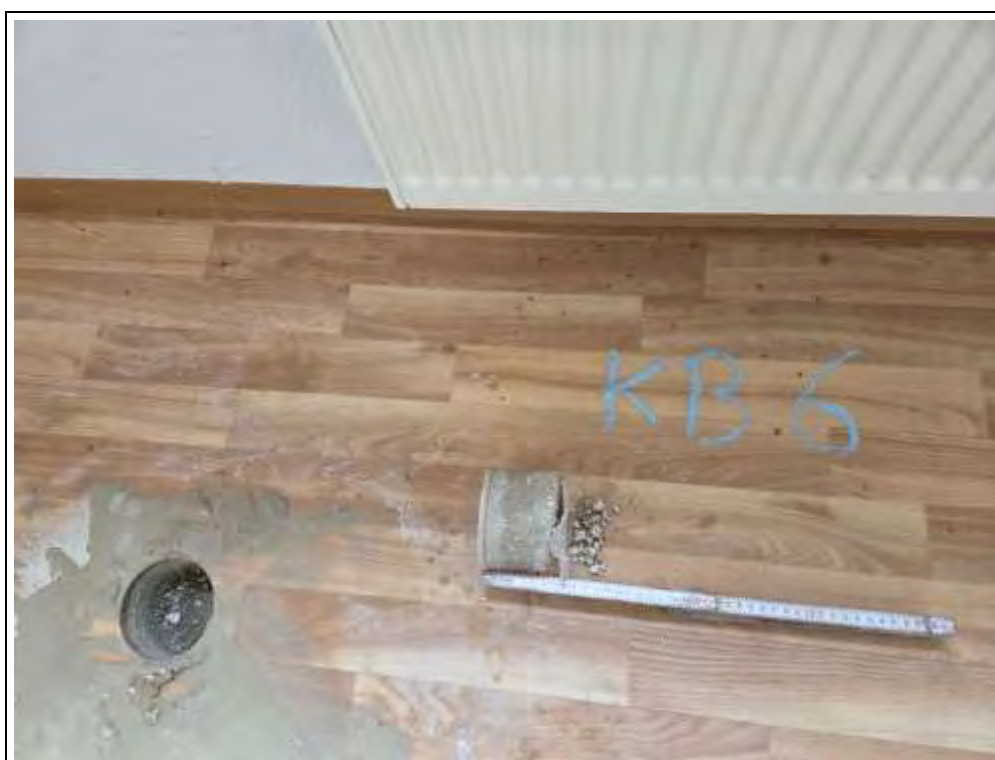
Foto 36: Ansatzpunkt und Bohrkern der Kernbohrung KB 6 in der Küche der Wohnung im EG. Unter der Klarsichtfolie ist eine dünne Schüttung aus Styroporkugeln vorhanden, die in die Mischprobe Dämm 2 einging.

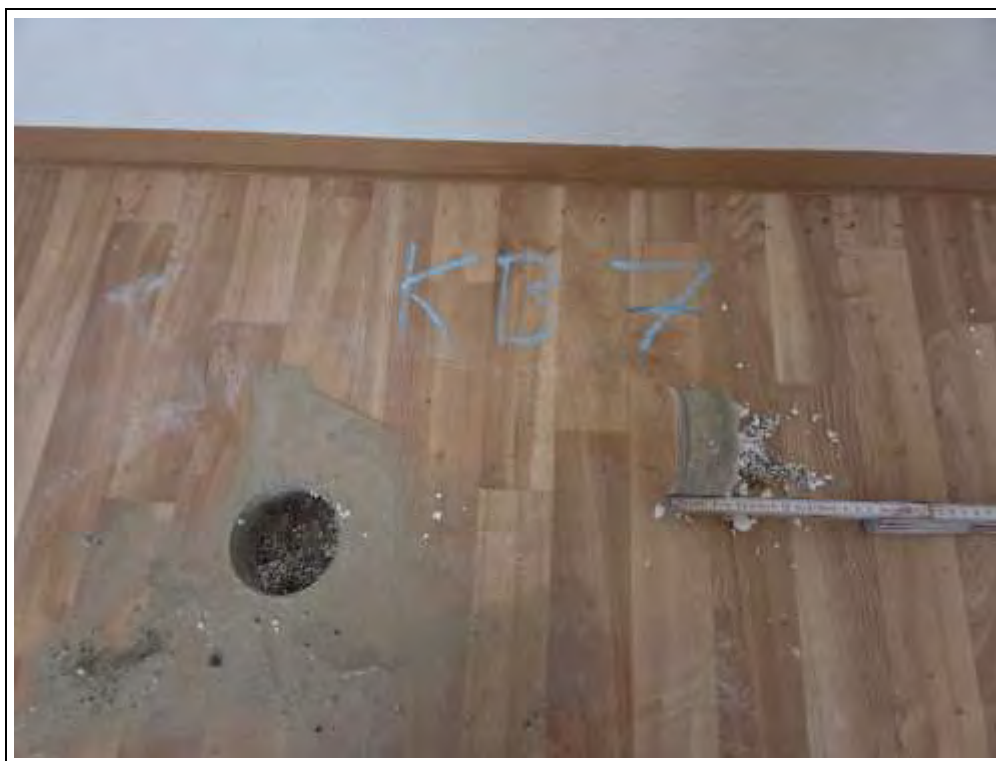
Foto 37: Ansatzpunkt und Bohrkern der Kernbohrung KB 7 im Wohnzimmer der Wohnung im EG. Unter der Klarsichtfolie ist auch hier eine dünne Schüttung aus Styroporkugeln vorhanden, die in die Mischprobe Dämm 2 einging.

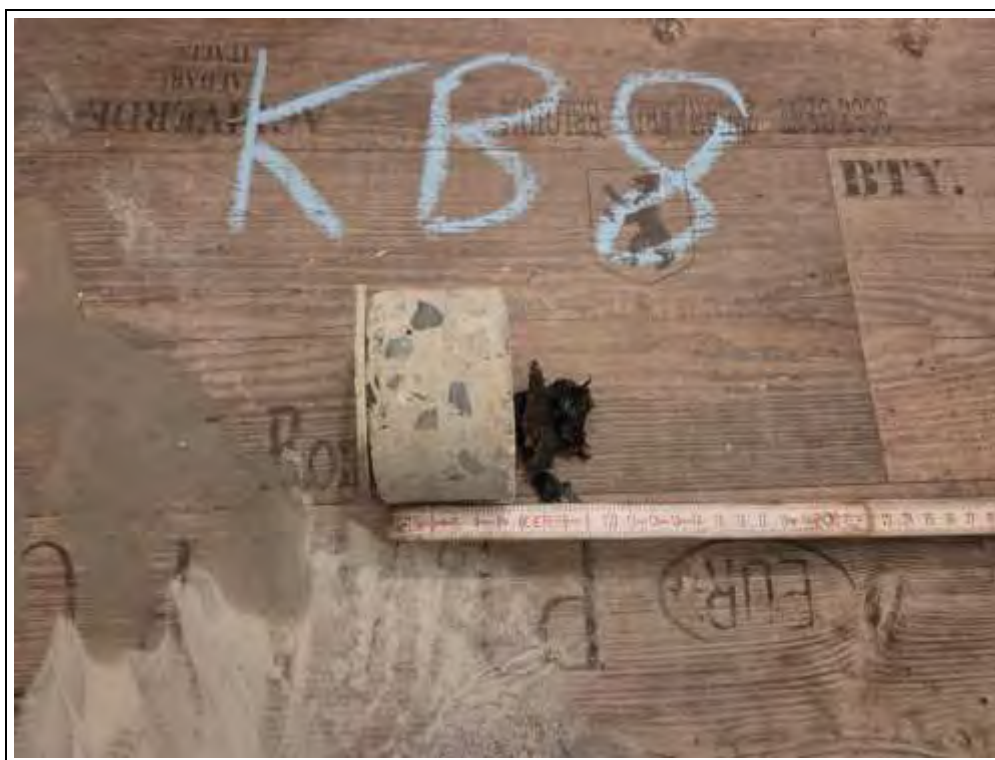
Foto 40: Bohrkern der Kernbohrung KB 8 mit Teilen der in den Bädern immer vorhandenen schwarzen Gummischüttung.
