Begehung Dachboden Neues Palais – Technisches Kulturgut

Datum: 29.03.2022

Anlaß: Im Zuge der Planungen der Dachsanierung des Neuen Palais´ im Rahmen des SIP II wurde die Metallrestaurierung durch den Restaurator Robert Kannis gebeten, die betroffenen Räume unterhalb des Daches auf historisch relevante und erhaltenswerte Objekte/ Einbauten zu untersuchen. Durch Herrn Kannis wurden Pläne des Dachgeschosses zur Verfügung gestellt.

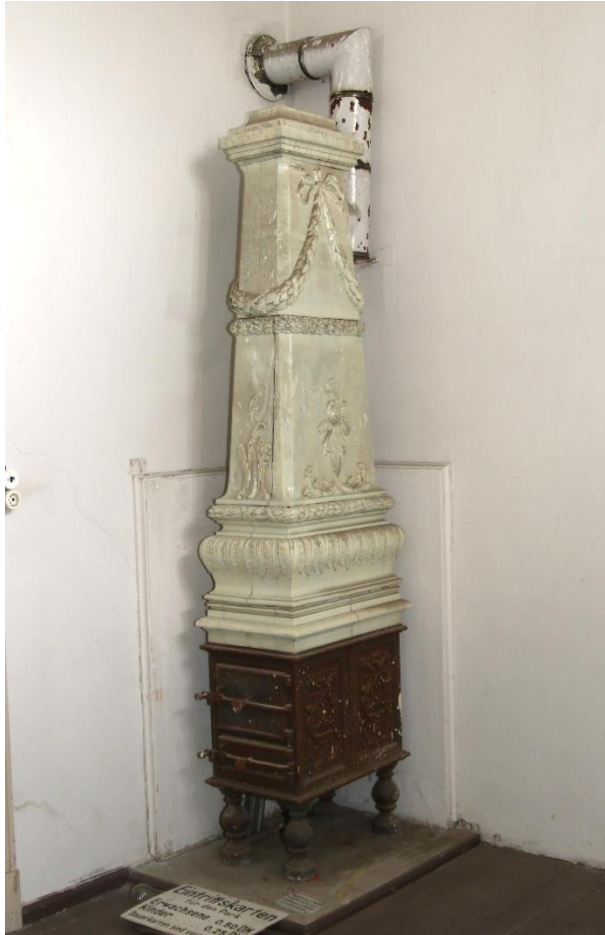
Abb.: 1 Ofen

Bezeichnung	Anzahl	Materialien	Standort	empfohlene Schutzmaßnahmen
Öfen	3	Keramik, Gusseisen	südlicher Corps-de-Logis Südseite 420 – 422	Einhausen mit Holzplatten, 1 Ofen bereits eingehaust
Öfen	2	Keramik, Gusseisen	südlicher Corps-de-Logis, Nähe Mittelbau 396/ 397	Einhausen mit Holzplatten
Rippenheizkörper	1	Gusseisen	südlicher Corps-de-Logis an Außenwand zur Ehrenhofseite	Stützen mit in der Wand verschraubten Konsolen, Abdeckung mit Malervlies und Kantholz
Heizungsrohre	lfd. m	Stahl, Gusseisen, Filz, Jute, Gips, rote Beschichtung	an allen Außenwänden	abstützen mit in der Wand verschraubten Konsolen, Abdeckung mit Malervlies und Kantholz
Ausdehnungsgefäße	6	Stahlblech, verzinkt, Kupfer, Filz, Jute	Dachgeschoß, bis auf einen Kessel alle am originalen Standort, lt. Plan	Einhausen mit Holzplatten

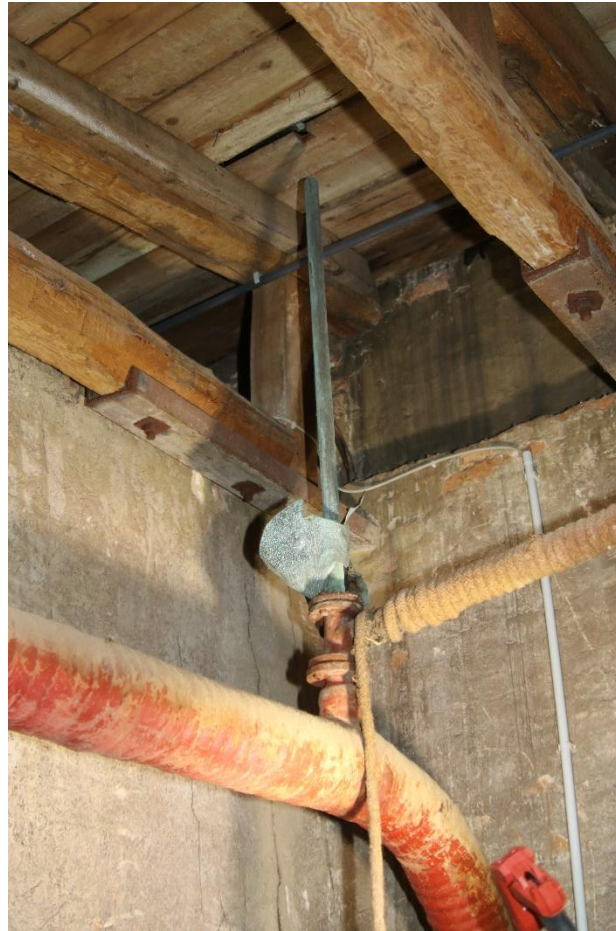
Abb.: 2 Heizungsrohre

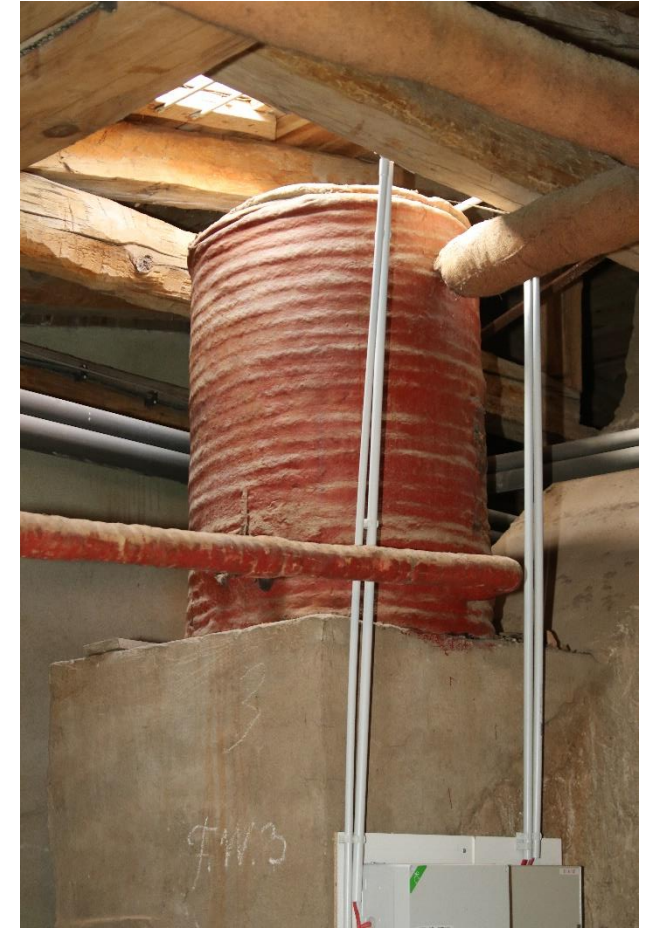
Abb.: 3 Ausdehnungsgefäß der Heizung am originalen Standort

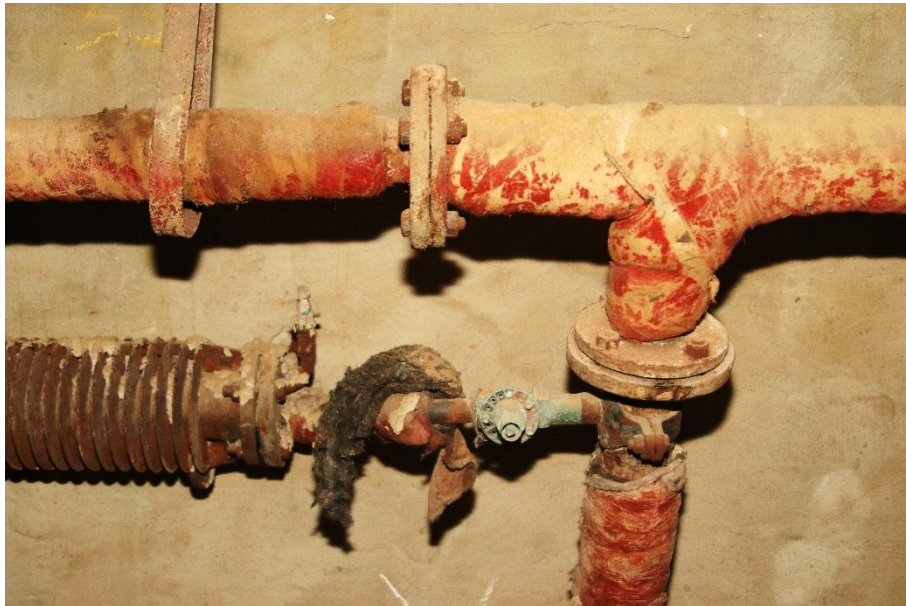
Abb.: 4 Heizungsrohre mit angeschlossenem Rippenheizkörper

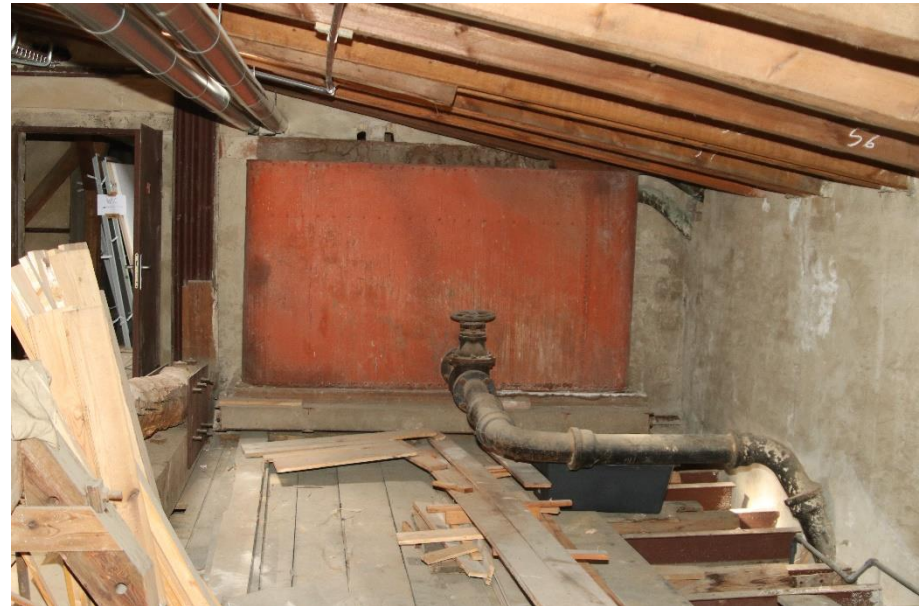
Abb.: 5 Vorratstank mit Zuleitungen für den Aufzug

Bezeichnung	Anzahl	Materialien	Standort	empfohlene Schutzmaßnahmen
Vorratstank mit Zuleitungen	1	Stahl, Gusseisen	nördlicher Corps-de-Logis Außenwand Eishofseite 410b	Einhausen mit Holzplatten, Gussrohre abstützen und mit Kantholz schützen

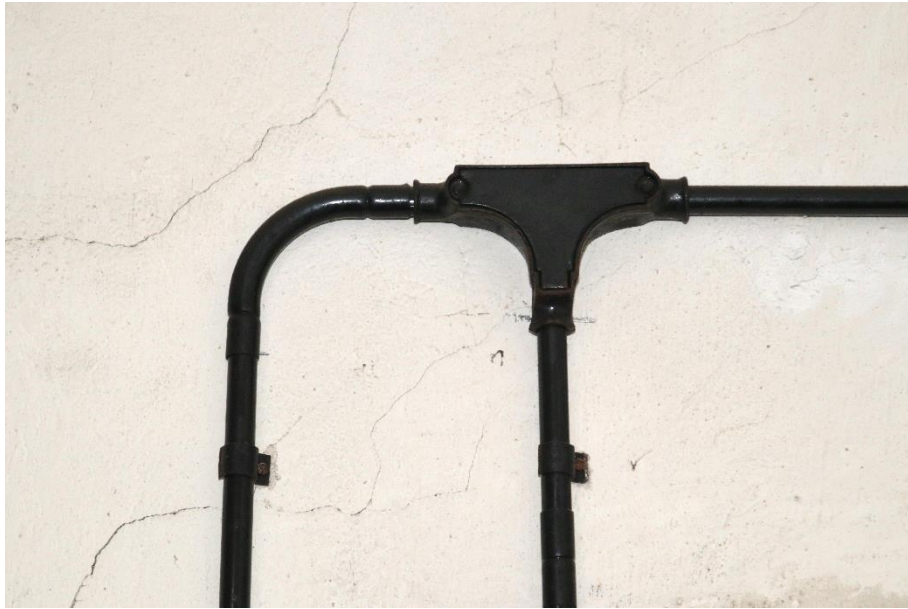
Abb.: 6 historische Kabelkanäle

Bezeichnung	Anzahl	Materialien	Standort	empfohlene Schutzmaßnahmen
Kabelkanäle	lfd. m	Stahlblech, Gusseisen	nördlicher Corps-de-Logis 410, 417b	Abkleben mit Folie

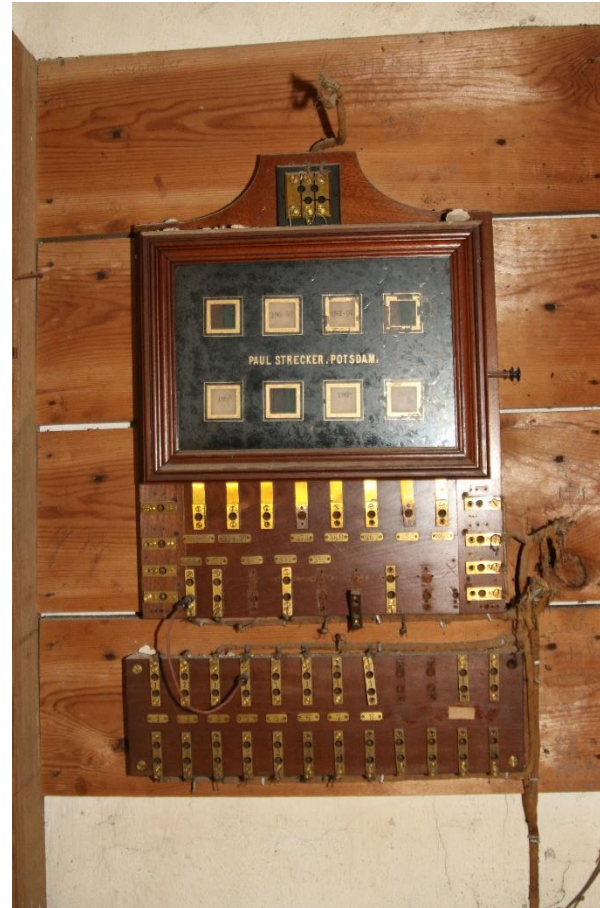
Abb.: 7 Tableau der Klingelanlage

Bezeichnung	Anzahl	Materialien	Standort	empfohlene Schutzmaßnahmen
Tableau mit Anzeigetafel und Relaisanschlüssen Zuleitungen	1	Stahlblech, Glas, Holz, Messing	südlicher Corps-de-Logis 391	sicheres Verschließen der Wandschranktüren, Abkleben mit Folie

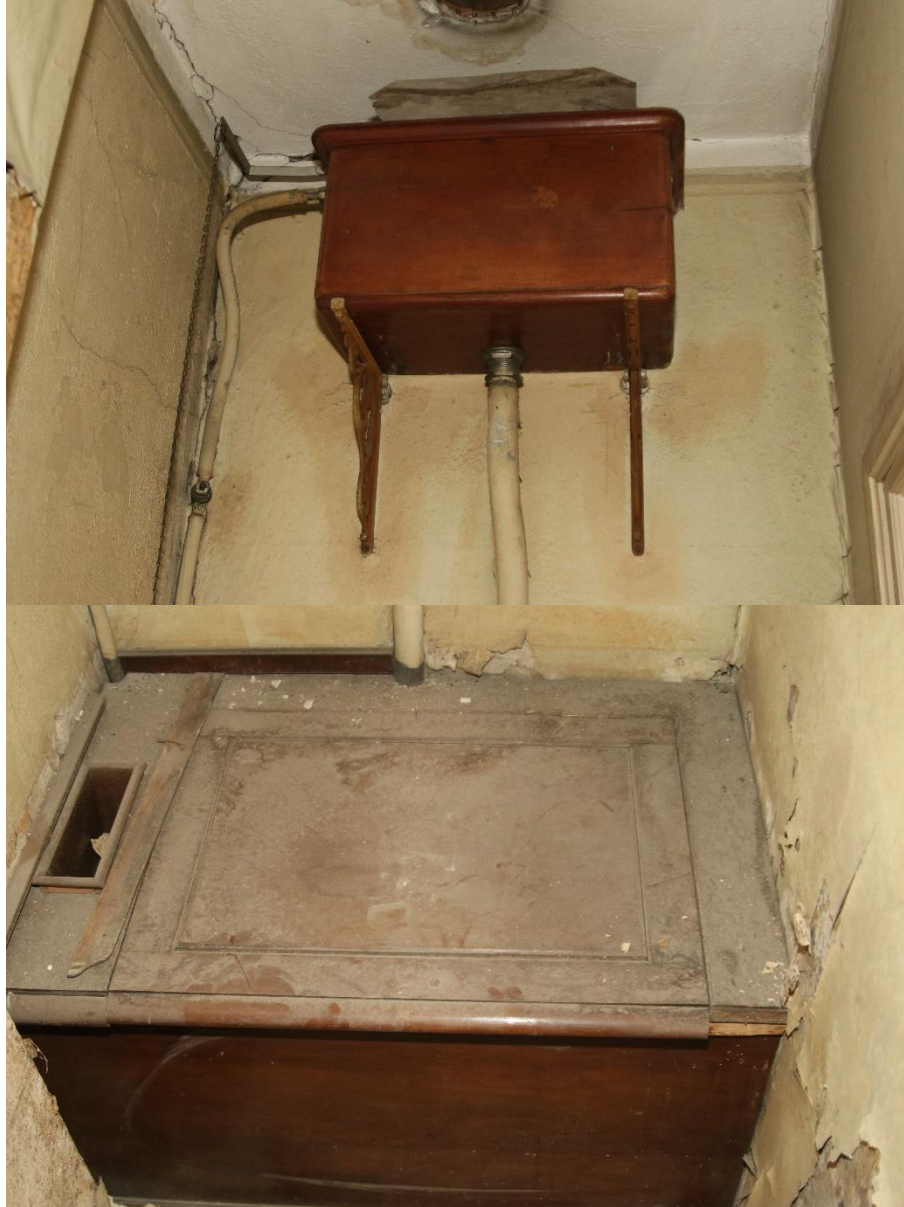
Abb.: 8 Toilette mit Spülkasten

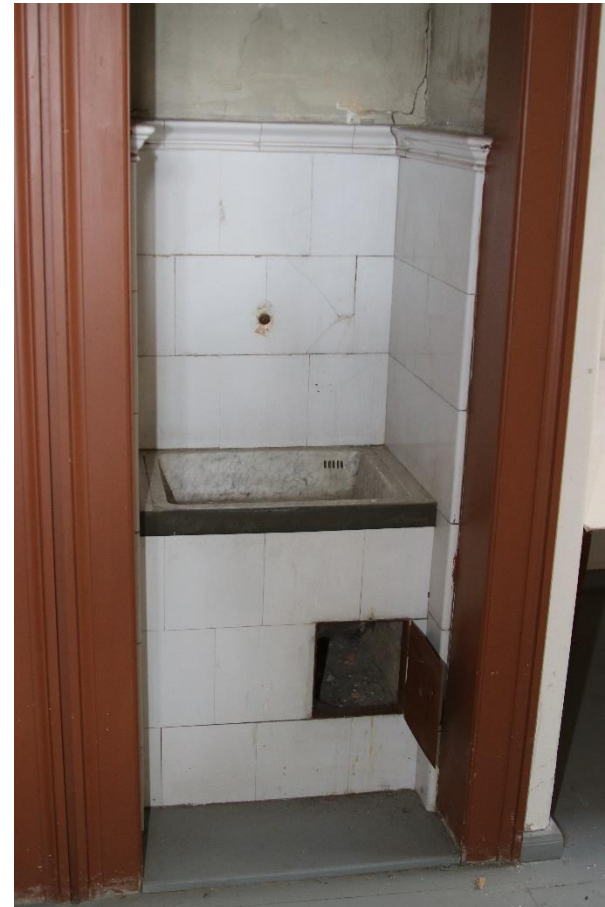
Abb.: 9 Waschbecken

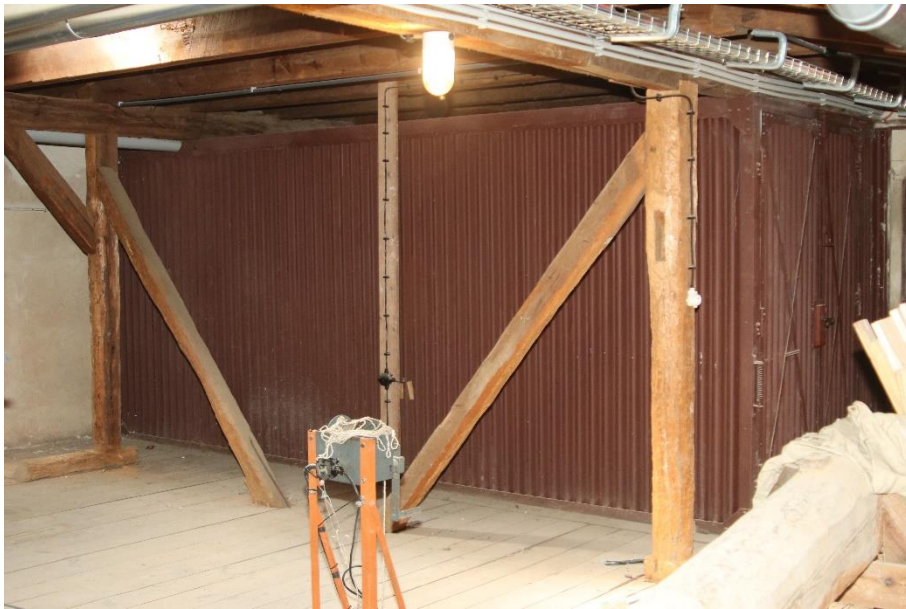
Abb.: 10 Stahlkonstruktion als Treppenüberbau mit Wellblech

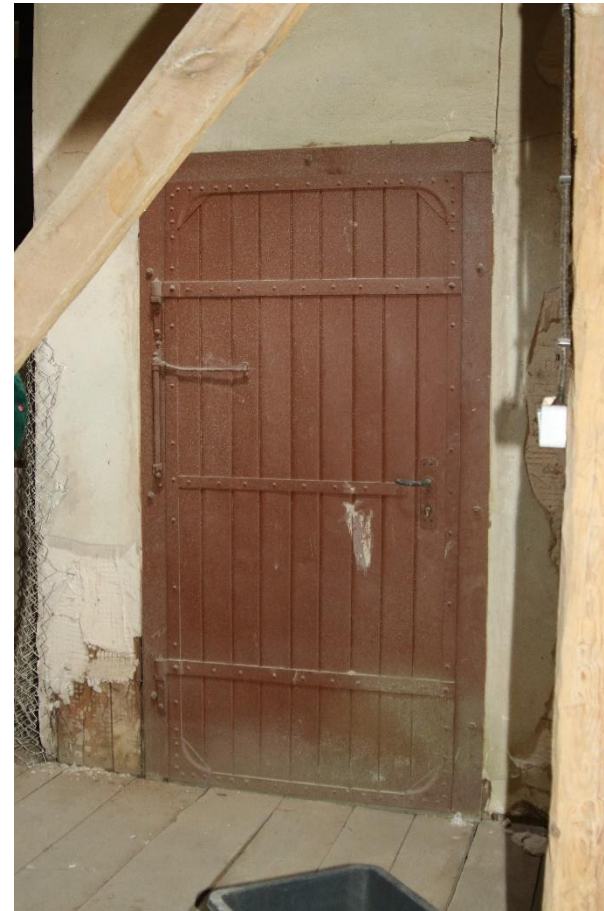
Abb.: 11 Stahltür

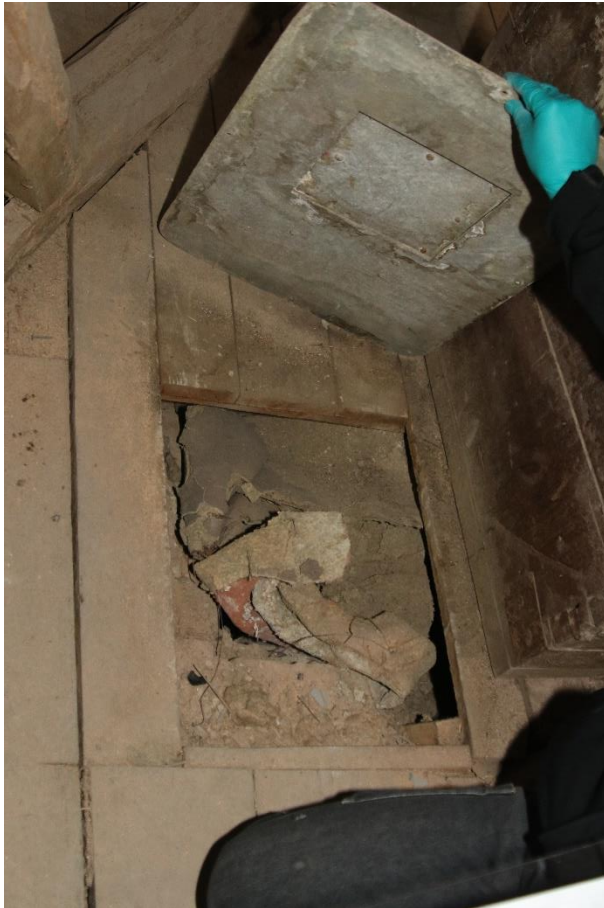
Abb.: 12 Bodenklappe

Bezeichnung	Anzahl	Materialien	Standort	empfohlene Schutzmaßnahmen
Bodenklappe	1	Stahl	südlicher Corps-de-Logis zw. 391 u. 391b	mit Holzplatte abdecken und fixieren
Löschwasserkästen	3	Holz, Zinkblech	Dachgeschoß	Einhausen mit Holzplatten

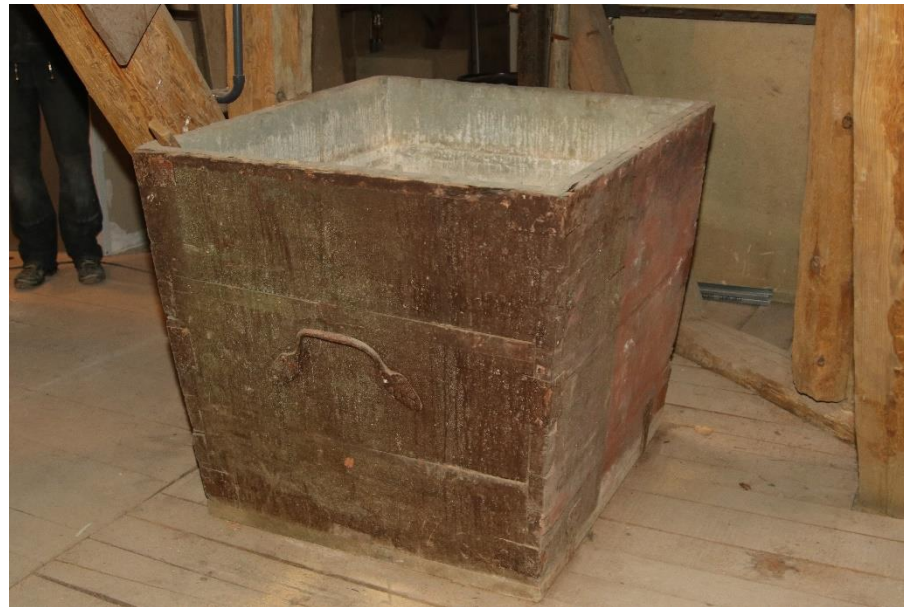
Abb.: 13 Löschwasserkasten

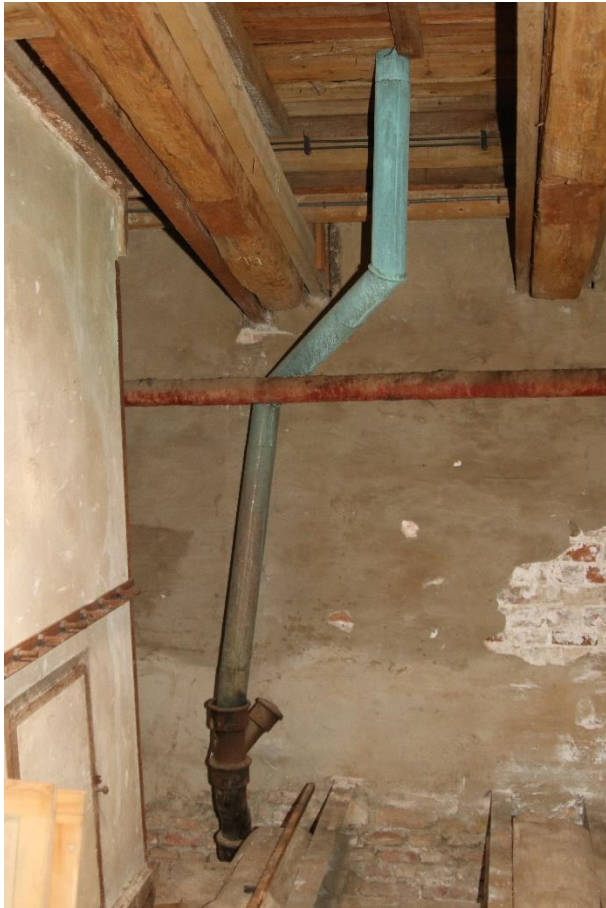
Abb.: 14 Dachentwässerung mit Fallrohr

Bezeichnung	Anzahl	Materialien	Standort	empfohlene Schutzmaßnahmen
Dachanschlüsse und Fallrohre	min. 6	Kupfer, Gusseisen	Dachgeschoß lt. Plan	Bei Weiternutzung Einbinden der Anschlüsse und Rohre mit Klemmschellen

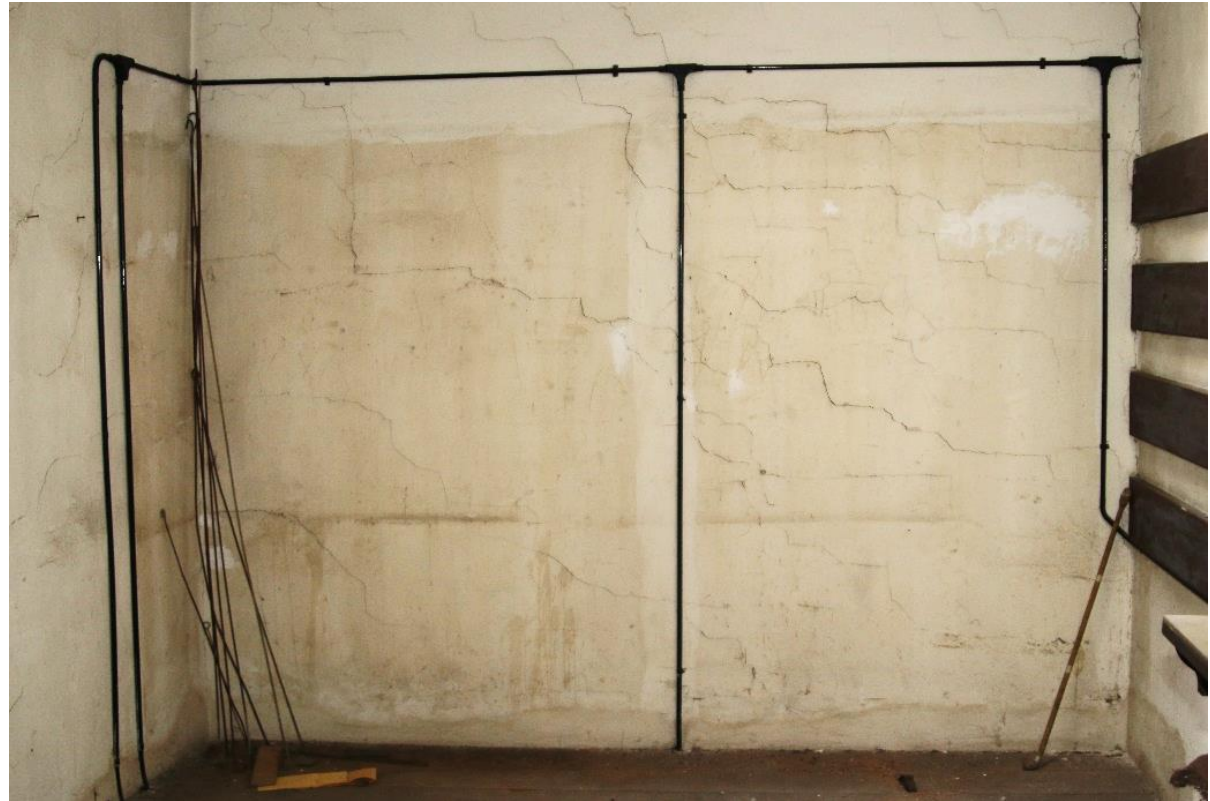
Abb.: 15 Kabelkanäle zur Elektroinstallation
