Arbeits- und Sicherheitsplan

TRGS 524 / DGUV Regel 101-004 (Kontaminierte Bereiche)

Neues Palais Sanssouci – Abschluss Dachsanierung Dao2
Am Neuen Palais 3 – 10

Berlin, den 04.02.2025

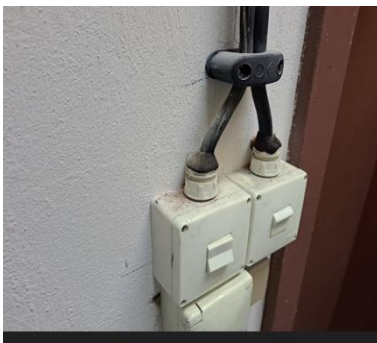
Foto 2: Einbauort Asbest (Gurokit)

- Kabeldurchführungen (asbesthaltiger Gurokit)
- Dachpappen (auch PAK und KMF-haltig)
- Flanschdichtung

Die Auflistung erfolgt im Rahmen des A+S-Plans lediglich informativ. Auf den jeweiligen Arbeitsplan nach TRGS 519 wird verwiesen.

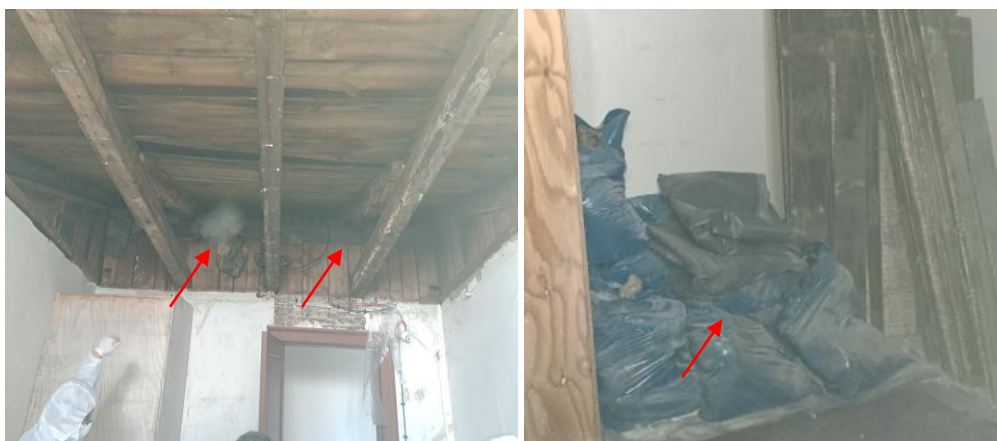
Foto 3: Einbauort KMF, KMF-Dämmung verpackt in Säcken

- Dämmauflage
- Lose Gebinde

KMF-Produkte, die vor 1996 hergestellt wurden, können auch ohne Analytik in die Kategorie 1B gemäß GefStoffV eingestuft werden.

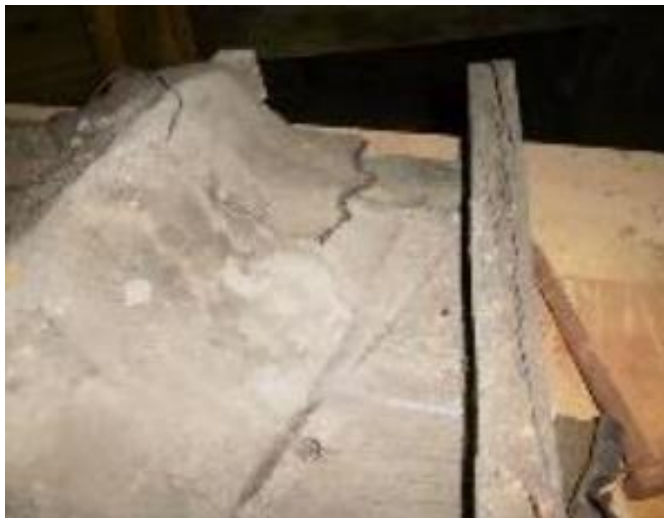
Foto 4: Einbauort PAK-haltige Dachpappe. Quelle: Orientierende Gebäudeschadstofferkundung von ARCADIS vom 18.06.2020.

- Dachpappen (auch PAK und KMF-haltig)

Polyzyklische aromatische Kohlenwasserstoffe sind eine Summe von chemischen Einzelverbindungen, die sich in bituminösen/teerhaltigen Produkten befinden. Bituminöse/teerhaltige Produkte werden als Gefahrstoff eingestuft, wenn die Summe aller PAK > 100 mg/kg beträgt, bzw. wenn der Wert für Benzo(a)pyren über 50 mg/ kg liegt (gemäß LAGA, AVV, TRGS 551).

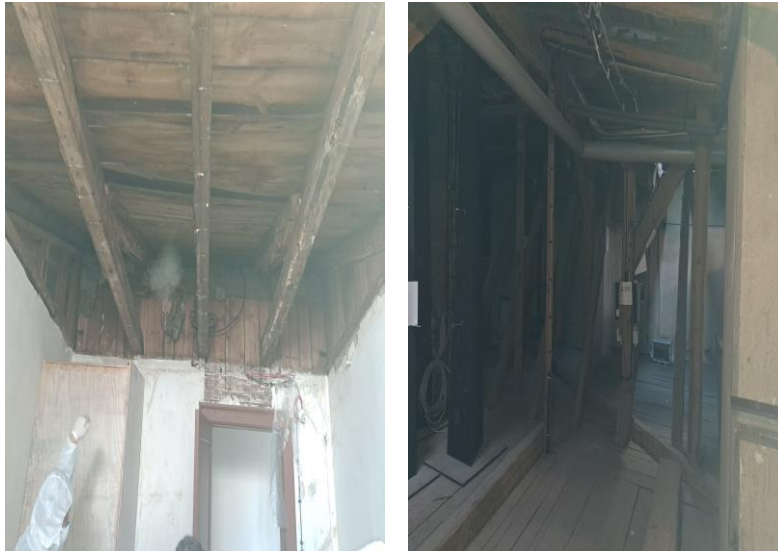
Foto 5+6: Holzschutzmittelbehandelte Konstruktionshölzer

- Konstruktionshölzer des Dachtragwerkes
- Schalungen
