Befundungszeitraum: 14.07 – 15.07.2020

Südlicher Corps de Logis
Westseite

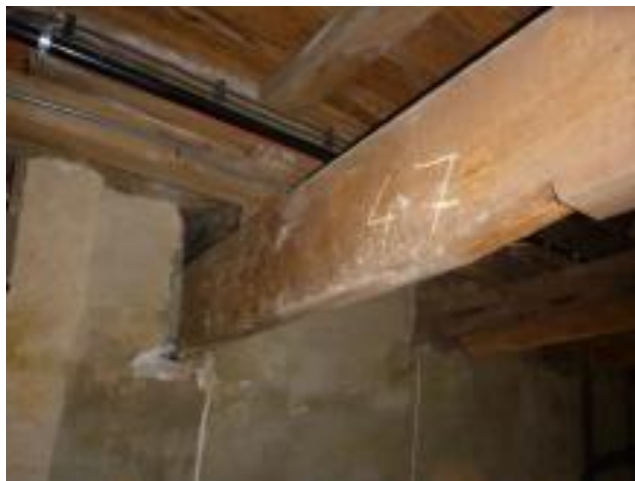
Reparatur an BTA 47

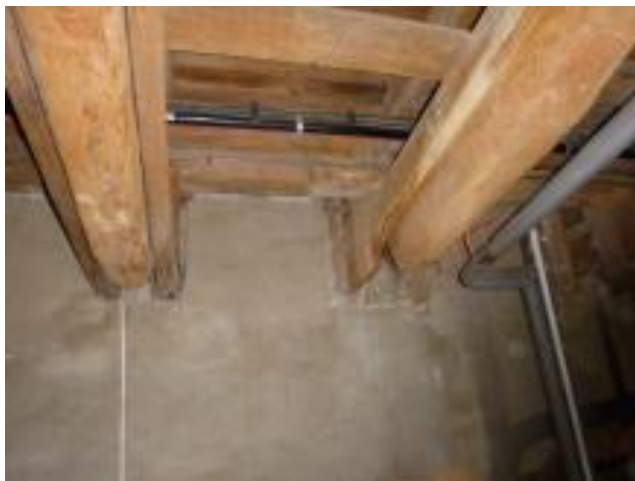
Reparatur ohne Füllholz an
BTA 46/45

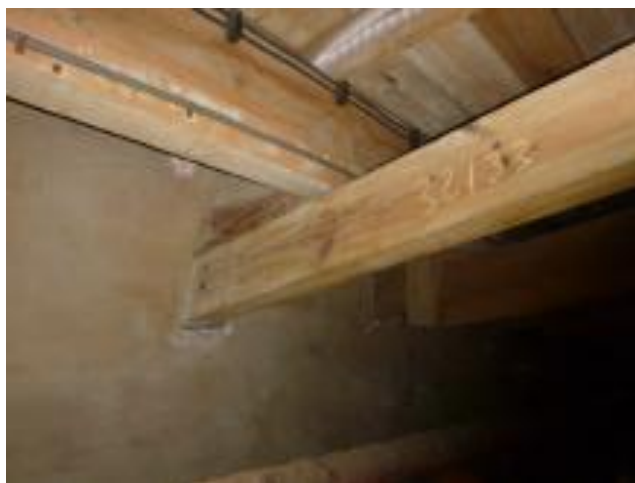
BTA 32 – 33 neu aus alter
Sanierung

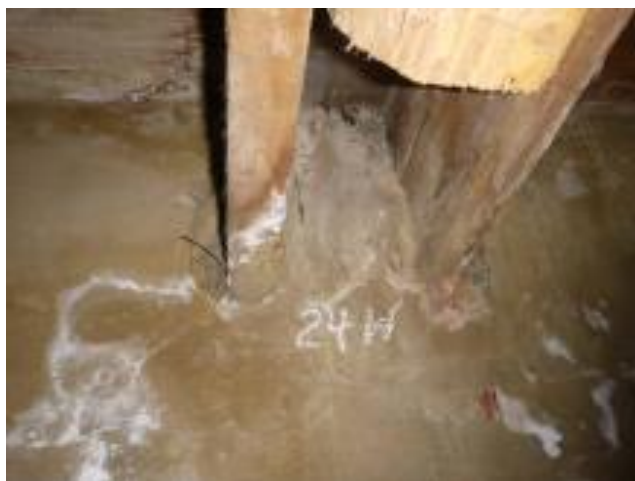
Putz an Aw zur Lasche feucht
und Salzablagerung sichtbar
Auflagerbereiche der Laschen
prüfen

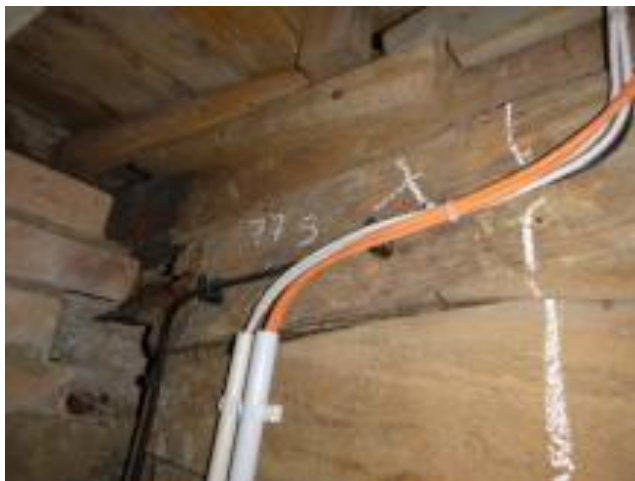
Südlicher Corps de Logis
Südseite
BTA 77 Spa kernfaul
Gesundschnitt und ergänzen
0,60m

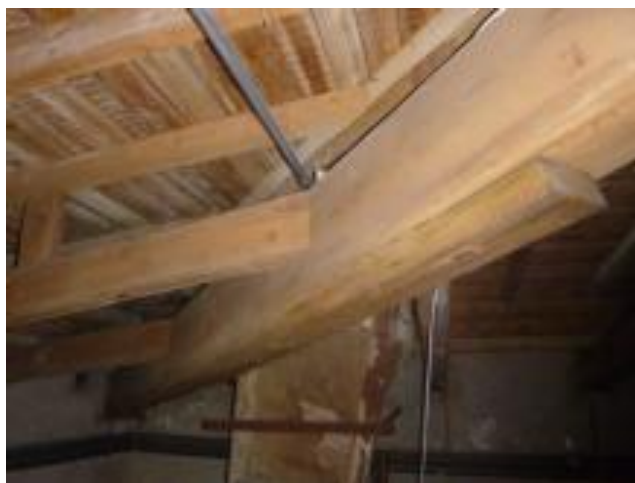
Reparatur Anlaschung statisch
prüfen

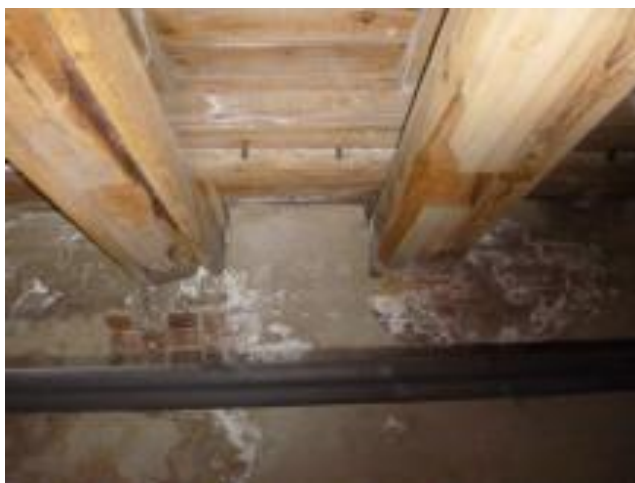
Putzabplatzung mit Salzrasen
an BTA 87 – 91, durch liegende
Kupferrinne, Dichtigkeit fraglich

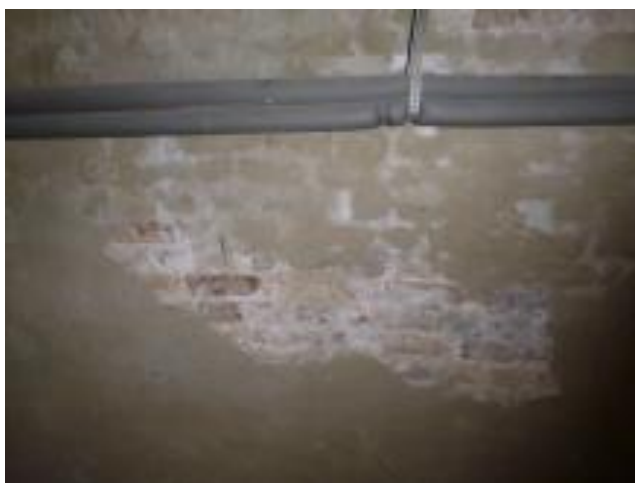
Putzabplatzung und
Durchfeuchtung durch
Undichtigkeit an liegender
Rinne

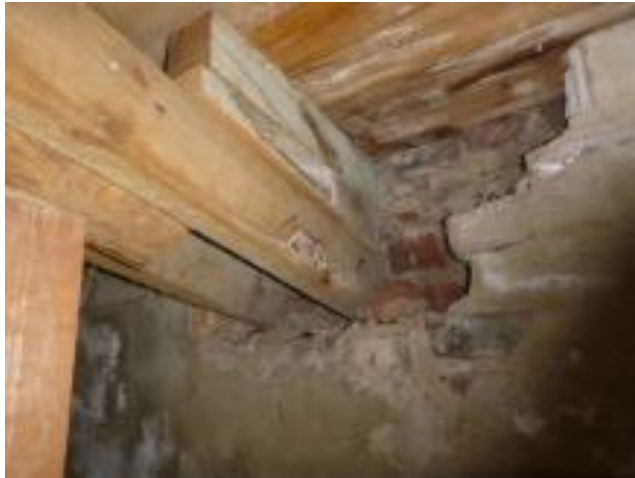
BTA 100 Auflager von
Reparatur optisch sehr gering

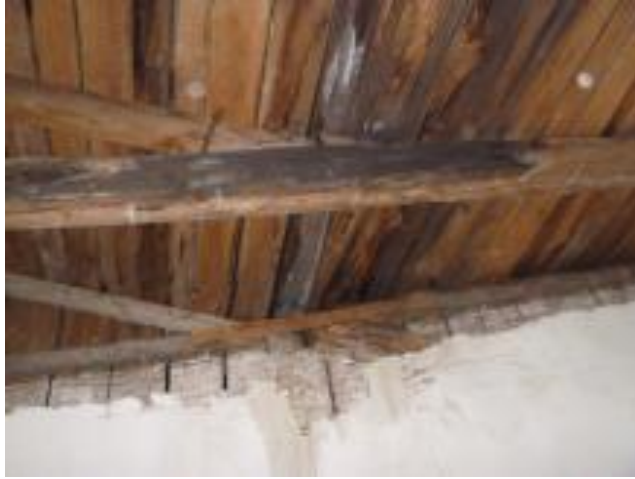
Raum 398
geschädigter Spa an BTA 146

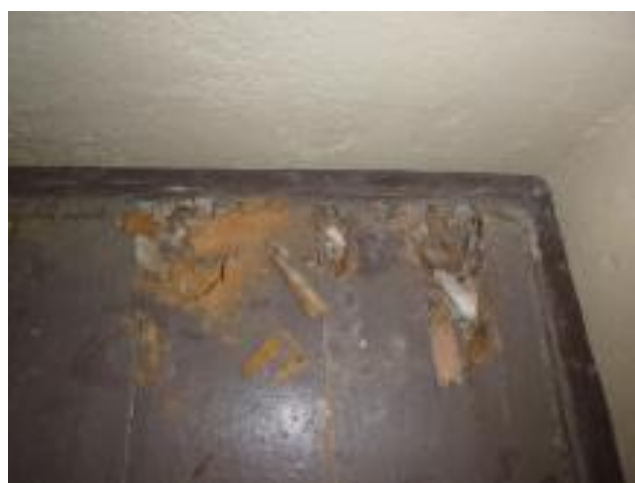
Raum 419 Dielung westseitig
stark geschädigt – aufnehmen
Unterkonstruktion prüfen

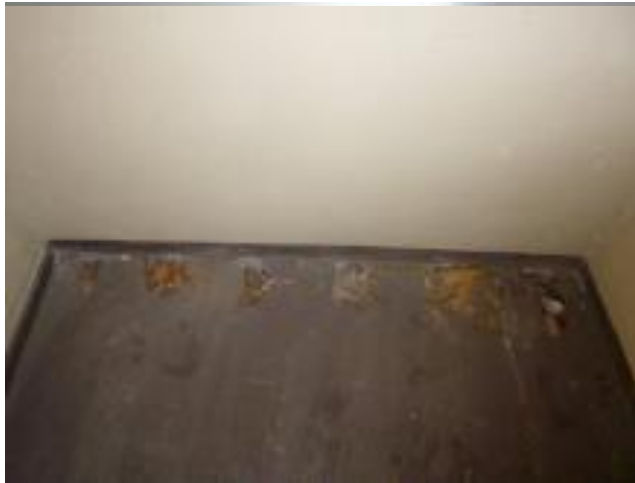
Raum 419 Dielung westseitig
stark geschädigt - aufnehmen
und Unterkonstruktion prüfen

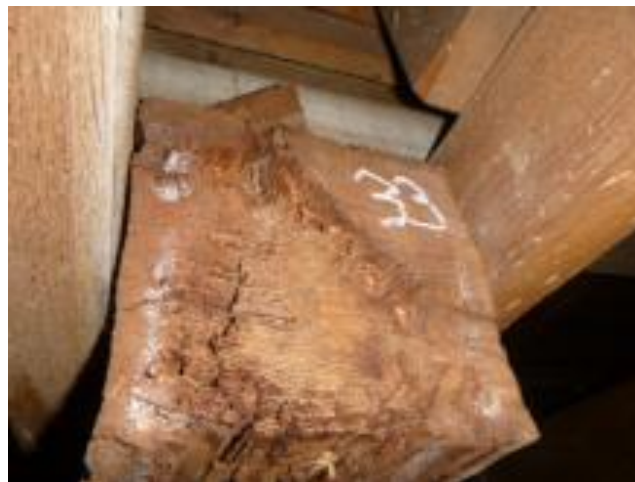
BTA 32 Reparatur ohne
Füllstück, Spa weiter kernfaul
→ Rs 0,30m

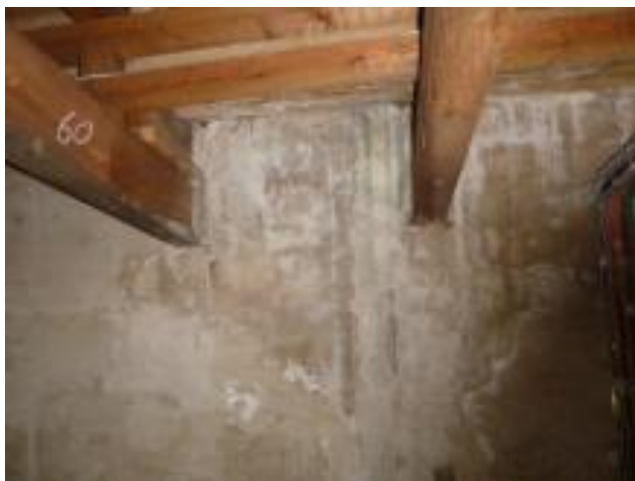
BTA 60 – 61 Putz geschädigt

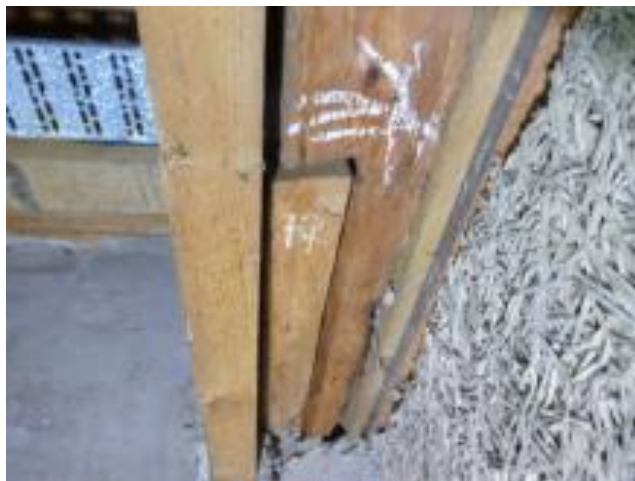
BTA 78 geschädigt nach
Sanierungsanschluss, Rs 0, 60

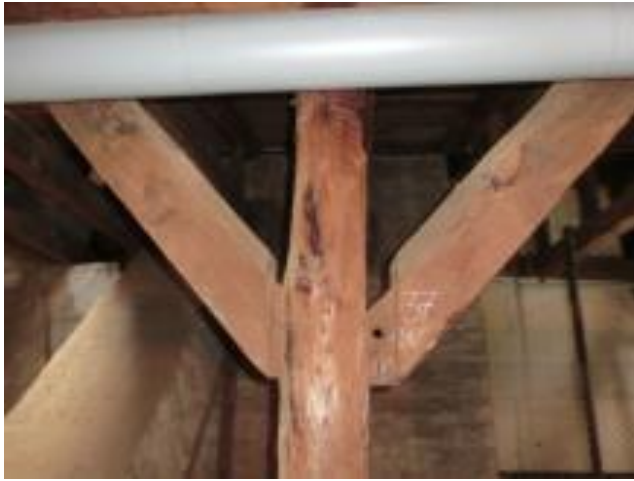
weisen Schädigung durch
ehem. Hbl auf – inaktiv

BTA 37 West Stuhlsäule –
Kopfbänder ausgeklinkt

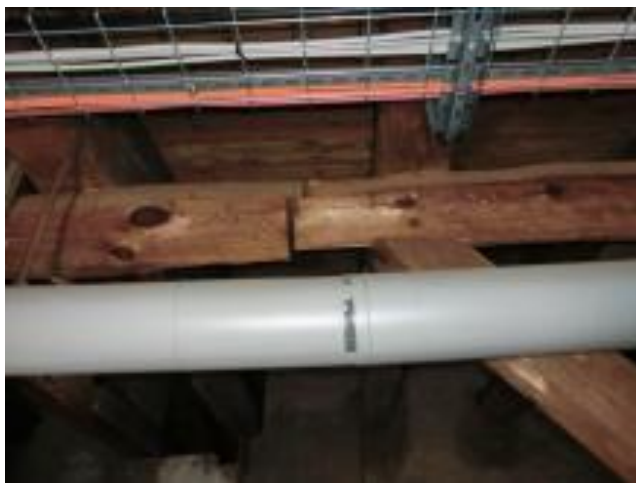
BTA 38 – 39 Verbindung
Pfettenanschluss prüfen

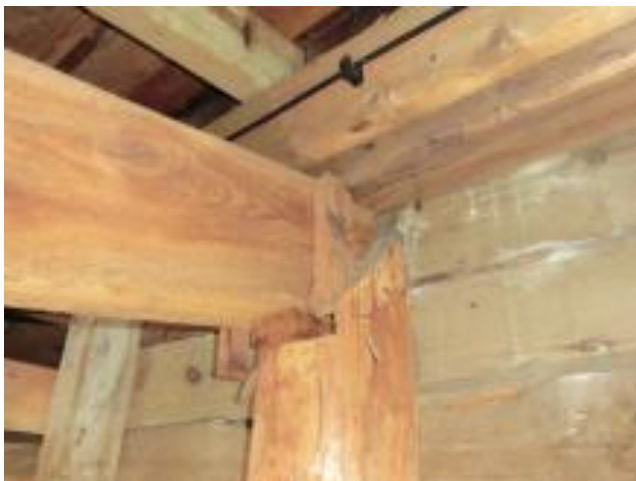
BTA 103 Säulenanschluss zum
Spa, Schwächung durch alten
Fs Hbl – inaktiv

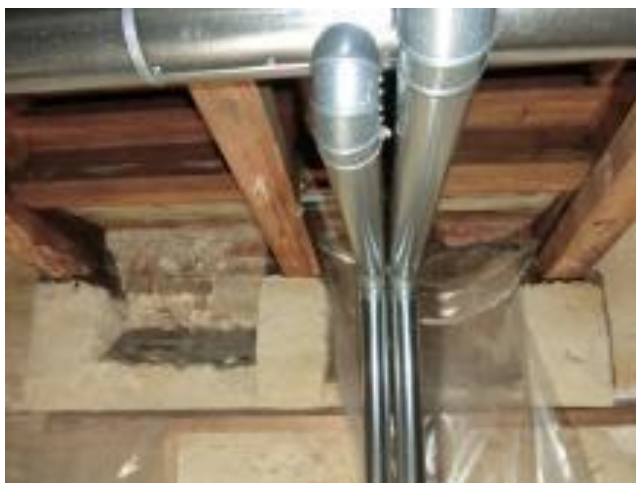
BTA 3 – 5 Auflagerbereich
prüfen

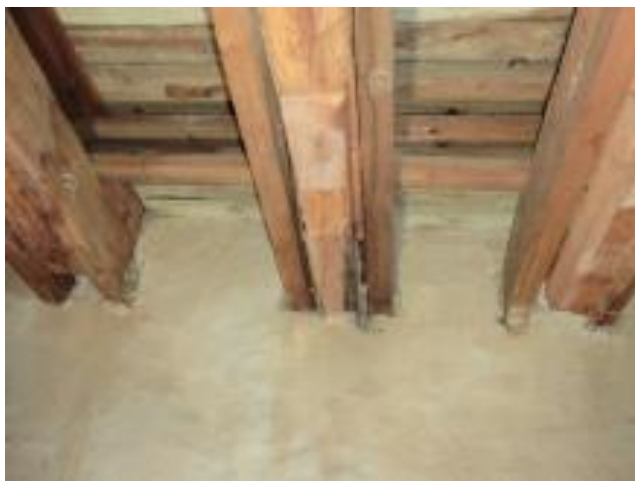
BTA 8 – 13 alte Reparaturen ohne neue Schäden

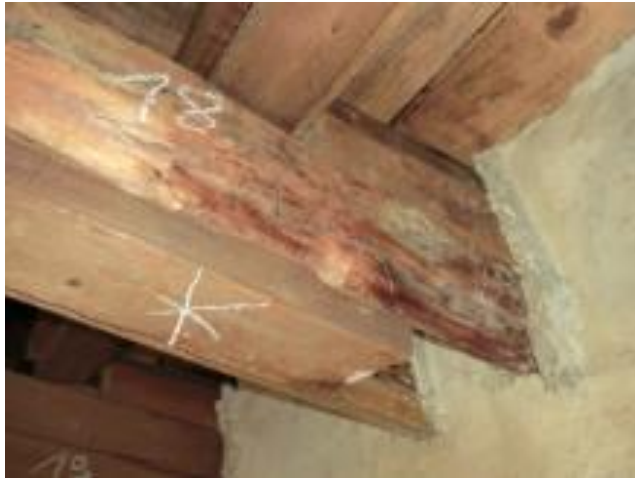
BTA 18 Spa nach Rs weiter kernfaul – Gesundheitschnitt und ergänzen 0,30m

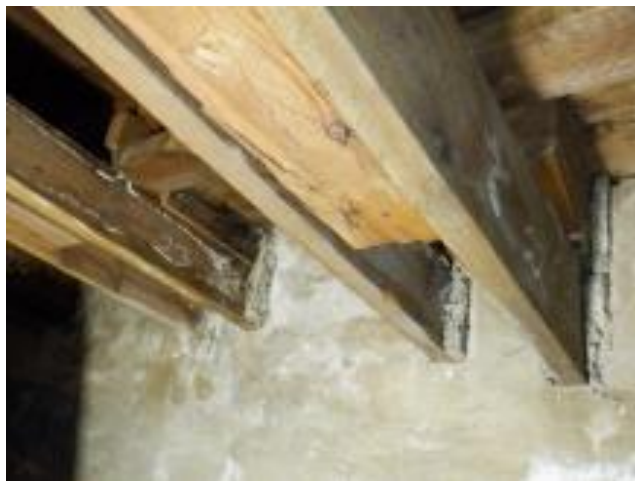
BTA 24 - 23 Versalzungen und Putzabplatzungen lassen auf eine undichte Entwässerungsanlage hindeuten

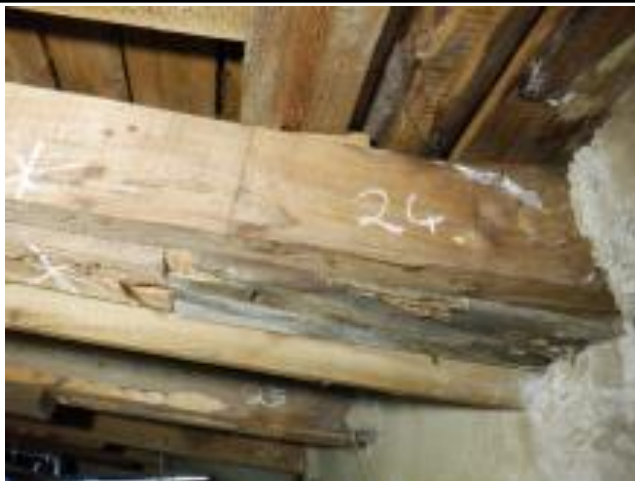
BTA 24 Spa nach Rs weiter kernfaul – Gesundheitschnitt und ergänzen 0,20m

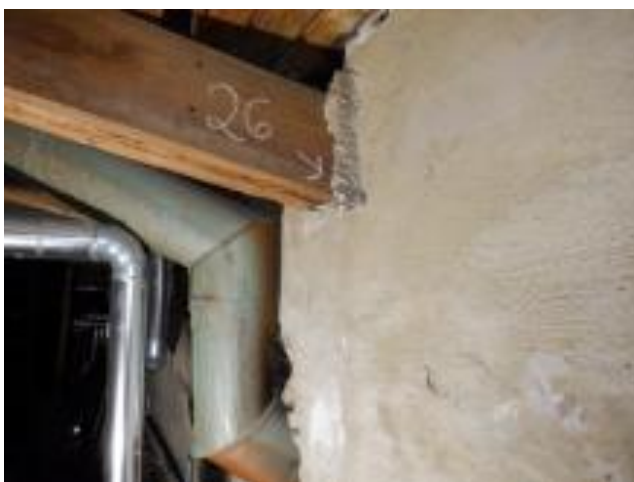
BTA 26 Auflager prüfen

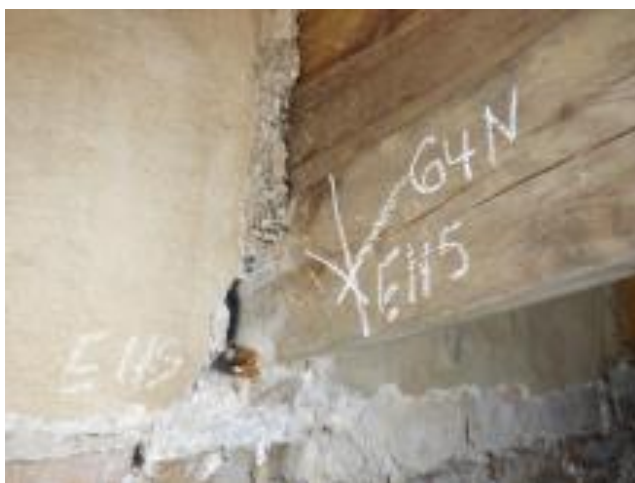
BTA 64 EHs am Fußpunkt
Gesundschnitt und ergänzen
0,30m

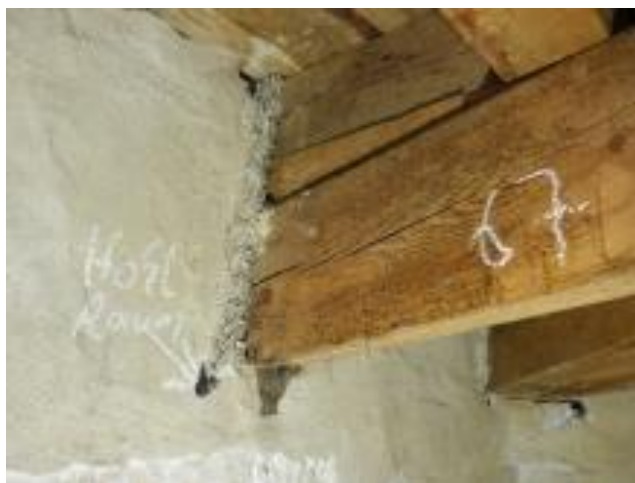
vermehrt Hohlräume an den
Sparrenauflagern - prüfen

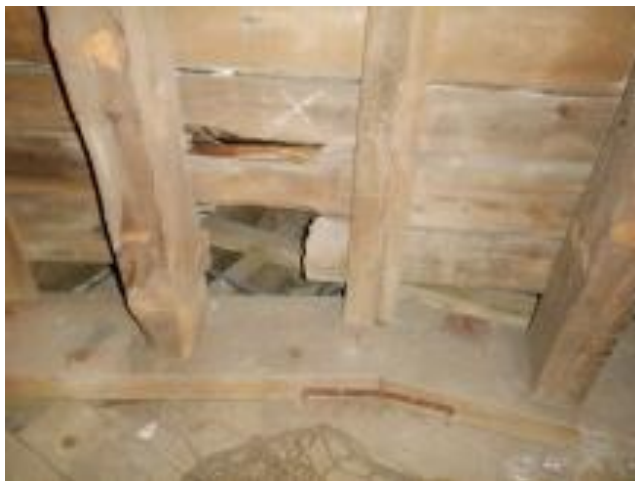
Bretterschalung geschädigt
ausbauen und erneuern
