Anlage Legende zur Schadenskartierung - Nachbefundungen
Potsdam Neues Palais –Deckentragwerk Spanten - Voutenbereiche
Befundungsstand: 22.06.2021

Anlage 2 Neues Palais in Potsdam Kartierung Nachbefundung - Dachtragwerk - Kammern 394/422

NP 100.01 NEUES PALAIS
MASTERPLANPROJEKT GESAMTSANIERUNG
GRUNDRISS DACHGESCHOSS

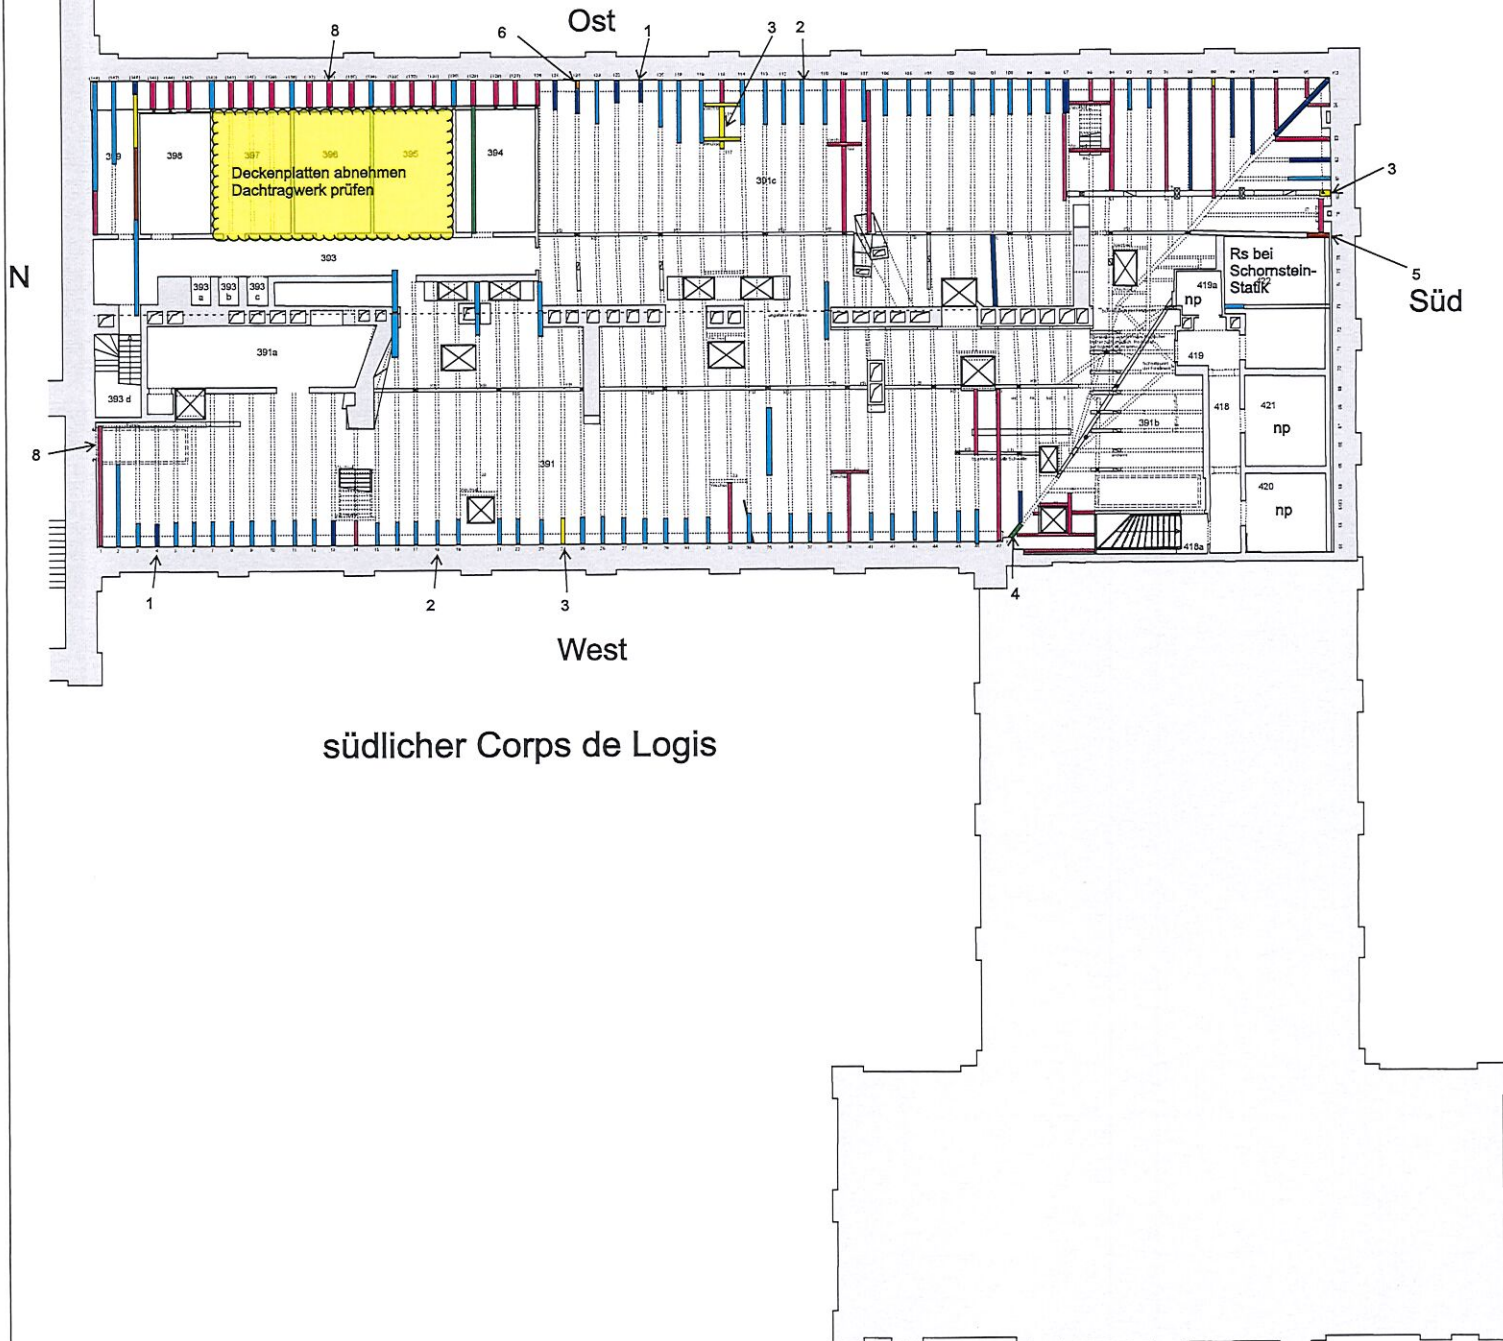
2

394 - Spa leichter Kantenfraß, Hk planen
422 - Spa Auflager zur lw fehlt
Stand: 22.06.2021
