BV NEUES PALAIS, DACHSANIERUNG, 14469 POTSDAM

Orientierende Gebäudeschadstofferkundung

18.06.2020

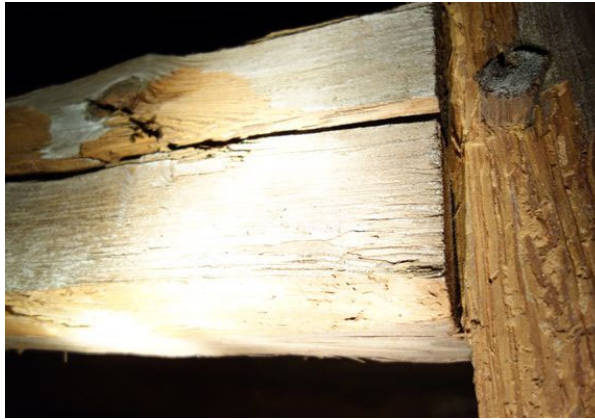
Abb. 11: Balken kristallinen Ausbildungen

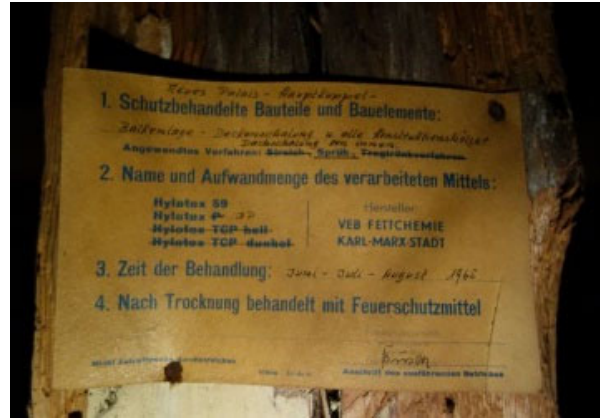
Abb.12: HSM-Behandlung: Hylotox 59

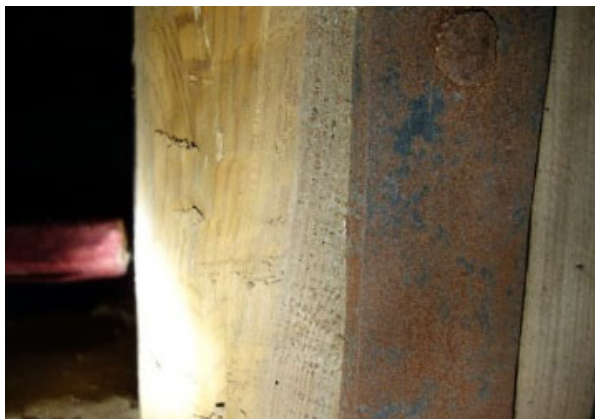
Abb. 13 gelaschter Balken mit Befall

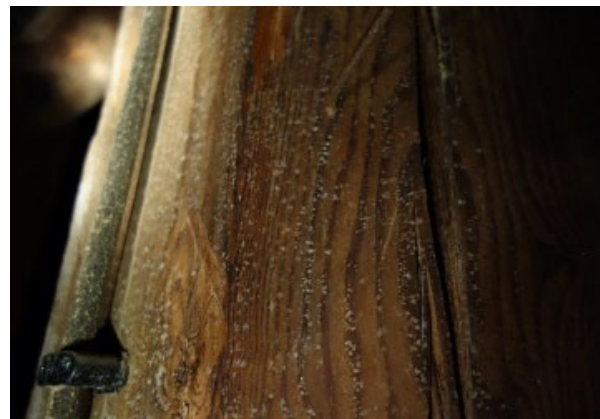
Abb. 14: Stiel mit kristallinen Ausbildungen

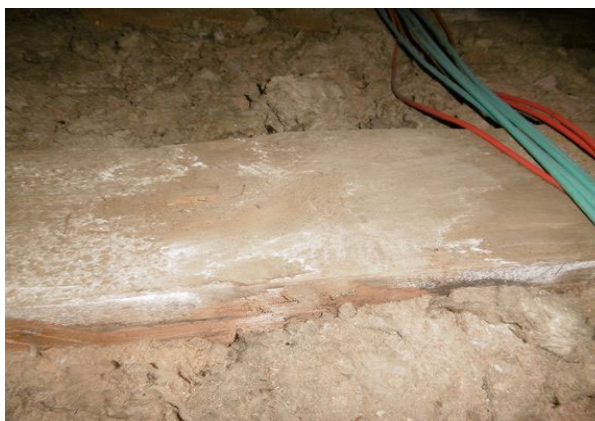
Abb.:15 Deckenbalken mit KMF

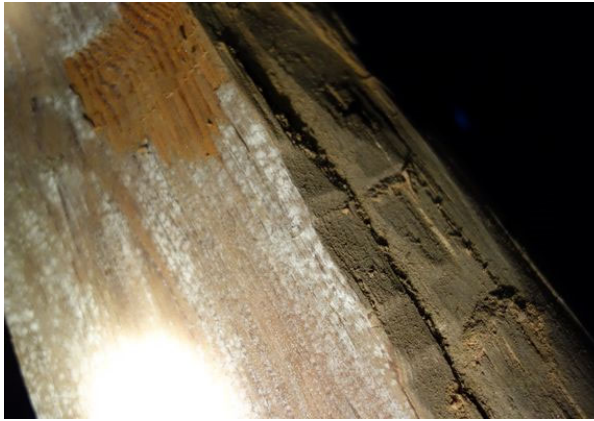
Abb. 17: Stütze mit kristallinen Ausbildungen Abb. 18: Balkenkopf

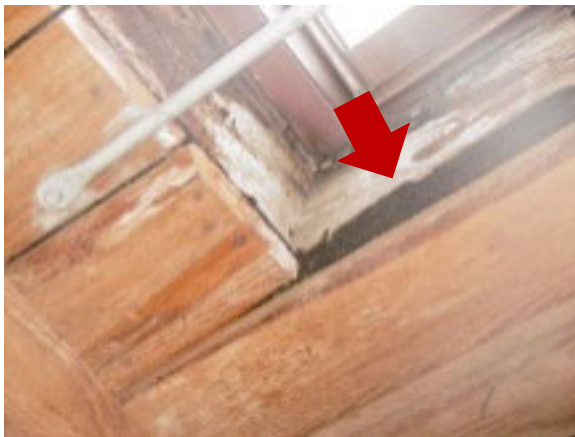
Abb. 19: Dachpappe, asbesthaltig

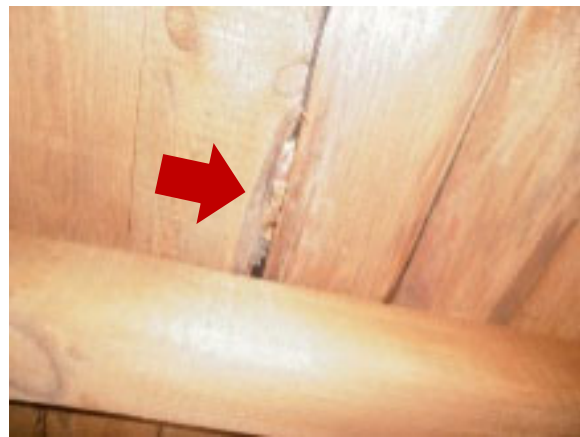
Abb. 20: Dachpappe, asbesthaltig

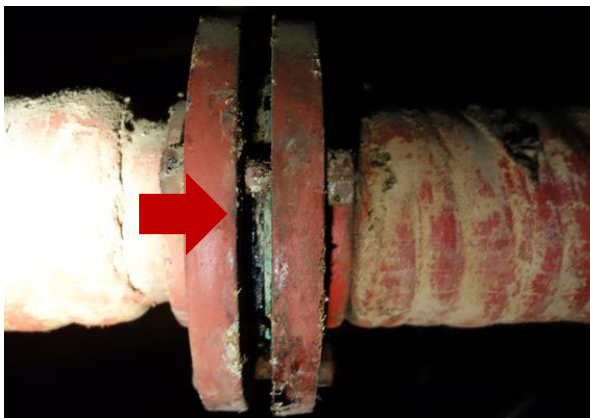
Abb. 21: Flanschdichtung, asbestverdacht

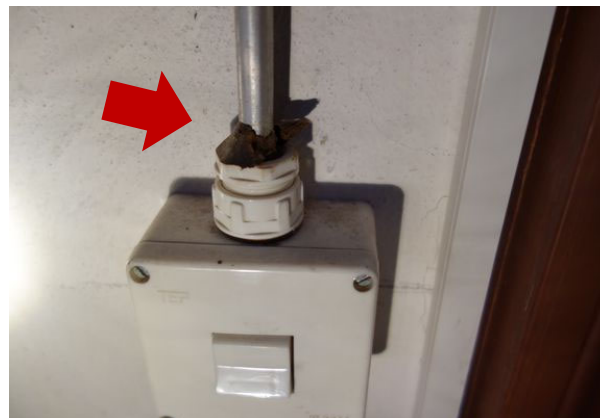
Abb. 22: Gurogit, asbestverdacht

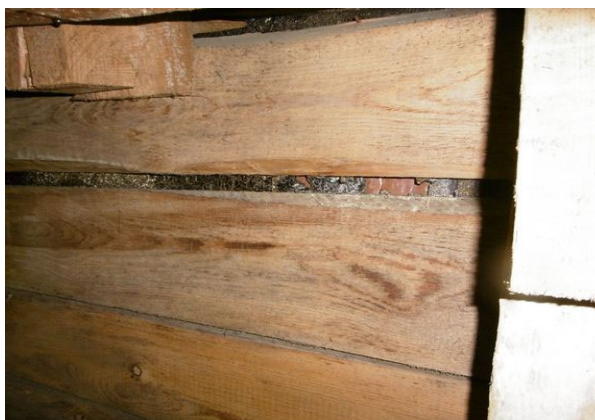
Abb. 27: obere Dachabdichtung

Bei den **PAK-haltigen** vorgefundenen Materialien handelt es sich um Teerprodukte, die als Sperrpappe auf den Balkenauflagern zwischen Mauerwerk und Balken eine feuchtesperrende Funktion haben. Die untersuchten Dachpappen im Corp de Logis Nord und die alten Pappen im Friedrichsflügel sind ebenfalls als Teerpappen einzustufen.

Bei Rückbauarbeiten sind sämtliche Teerprodukte unter Beachtung der TRGS 524 und der DGUV 101-004 (ehem. BGR 128, Arbeiten in kontaminierten Bereichen) vor dem Massenabbruch rückzubauen.

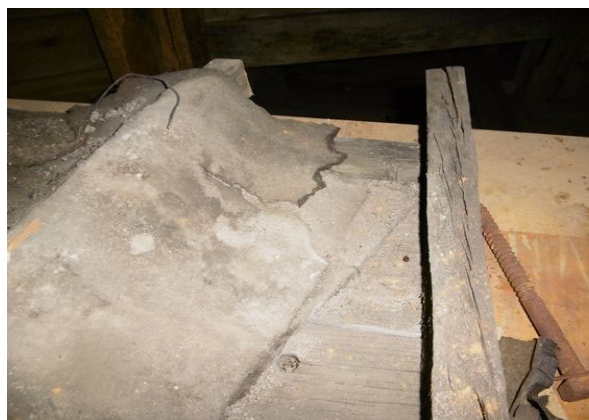
Abb. 28: Auflagerpappen, lose

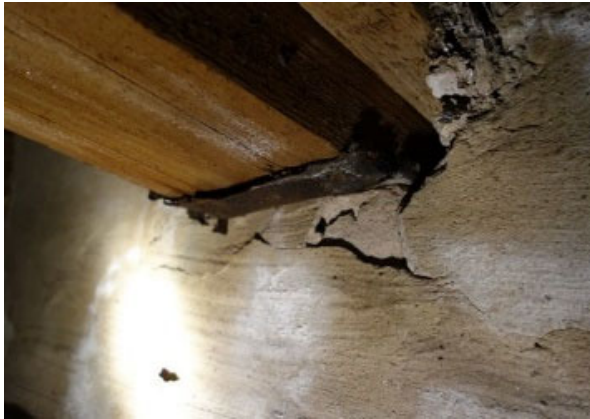
Abb. 29: Auflagerpappen unter Balken

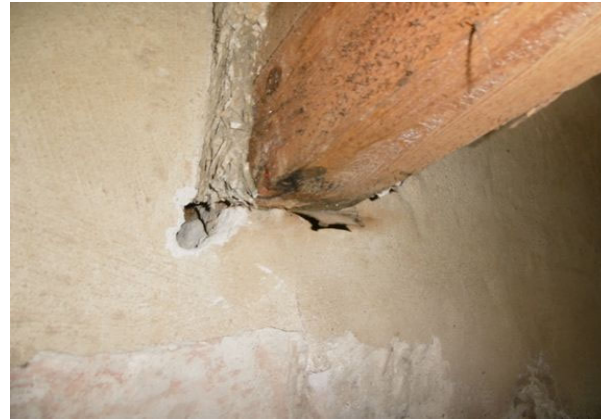
Abb. 30: Auflagerpappen unter Balken

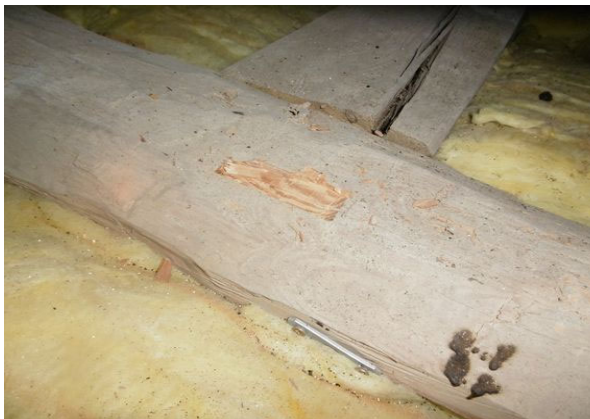
Abb. 31: Dämmung zwischen den Deckenbalken

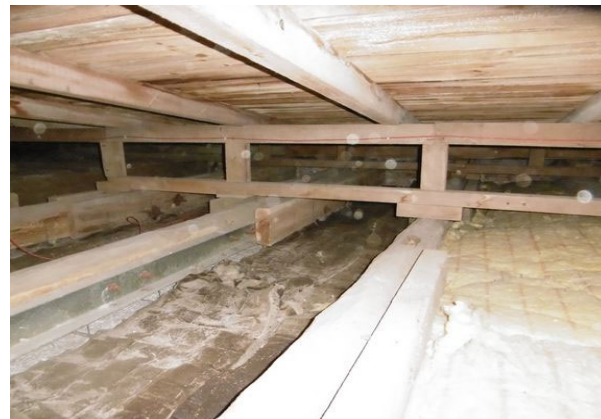
Abb. 32: Dachraum mit Partikeln in der Luft

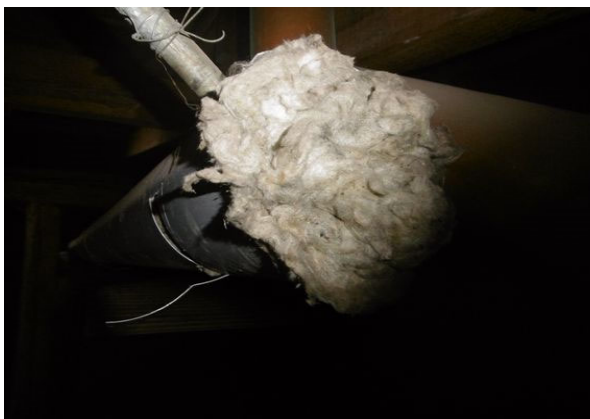
Abb. 33: KG diverse Positionen herumliegende Dämmwolle

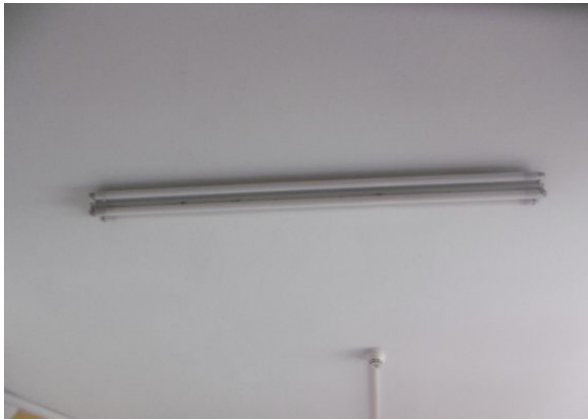
Abb. 35: Langfeldleuchte PCB- und Quecksilberverdacht

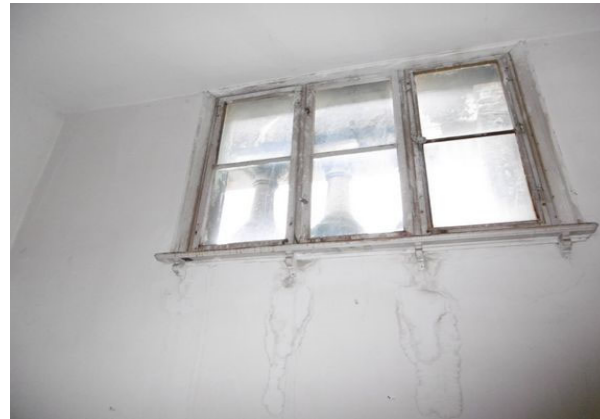
Abb. 36: Farbbeschichtung auf Fenstern mit Schwermetallverdacht
