LANDKREIS  
HAVELLAND

# **Bericht: Grundlagenermittlung**

**Integrale Untersuchungen zur Ursachenklärung der LCKW-Kontamination im unterirdischen Einzugsgebiet des Wasserwerkes Staaken – numerisches Grundwasserströmungsmodell (GWSM) und Stofftransportmodell (STM)**

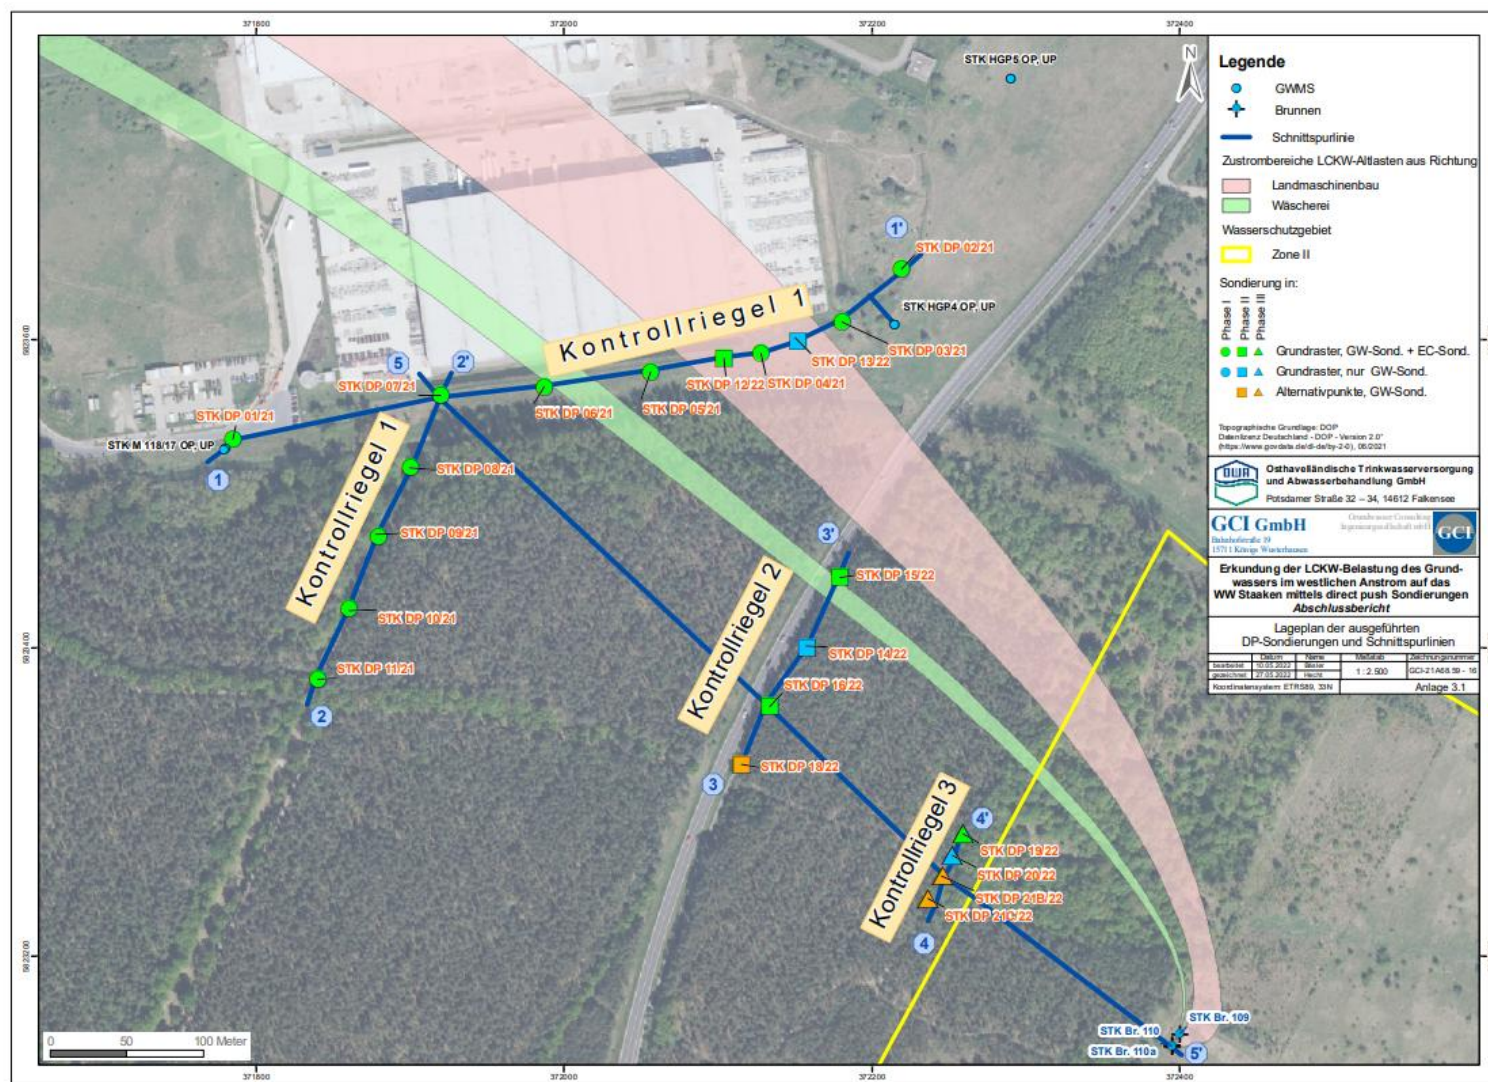
Am Kontrollriegel 3 wurde mit Erreichen der technischen Grenze der Sondiertechnik die maximale Schadstoffbelastung betreffend VC in einer Teufe von 34 - 38 m u. GOK detektiert. Die MCB-Konzentration ist am Kontrollriegel 3 nur noch gering und erreichte nur in drei Proben Werte > BG. Die maximal detektierte MCB-Konzentration betrug 1,86 µg/l, Entnahmetiefe der Probe 35,5 - 36,5 m u. GOK.

Die in den Kontrollriegel 1 bis 3 gemessenen LHKW Konzentrationen liegen somit größtenteils im GWLK 2.

Abbildung 7: Lageplan der ausgeführten DP-Sondierungen und Schnittpunktlinien aus den Untersuchungen des Abschlussberichtes

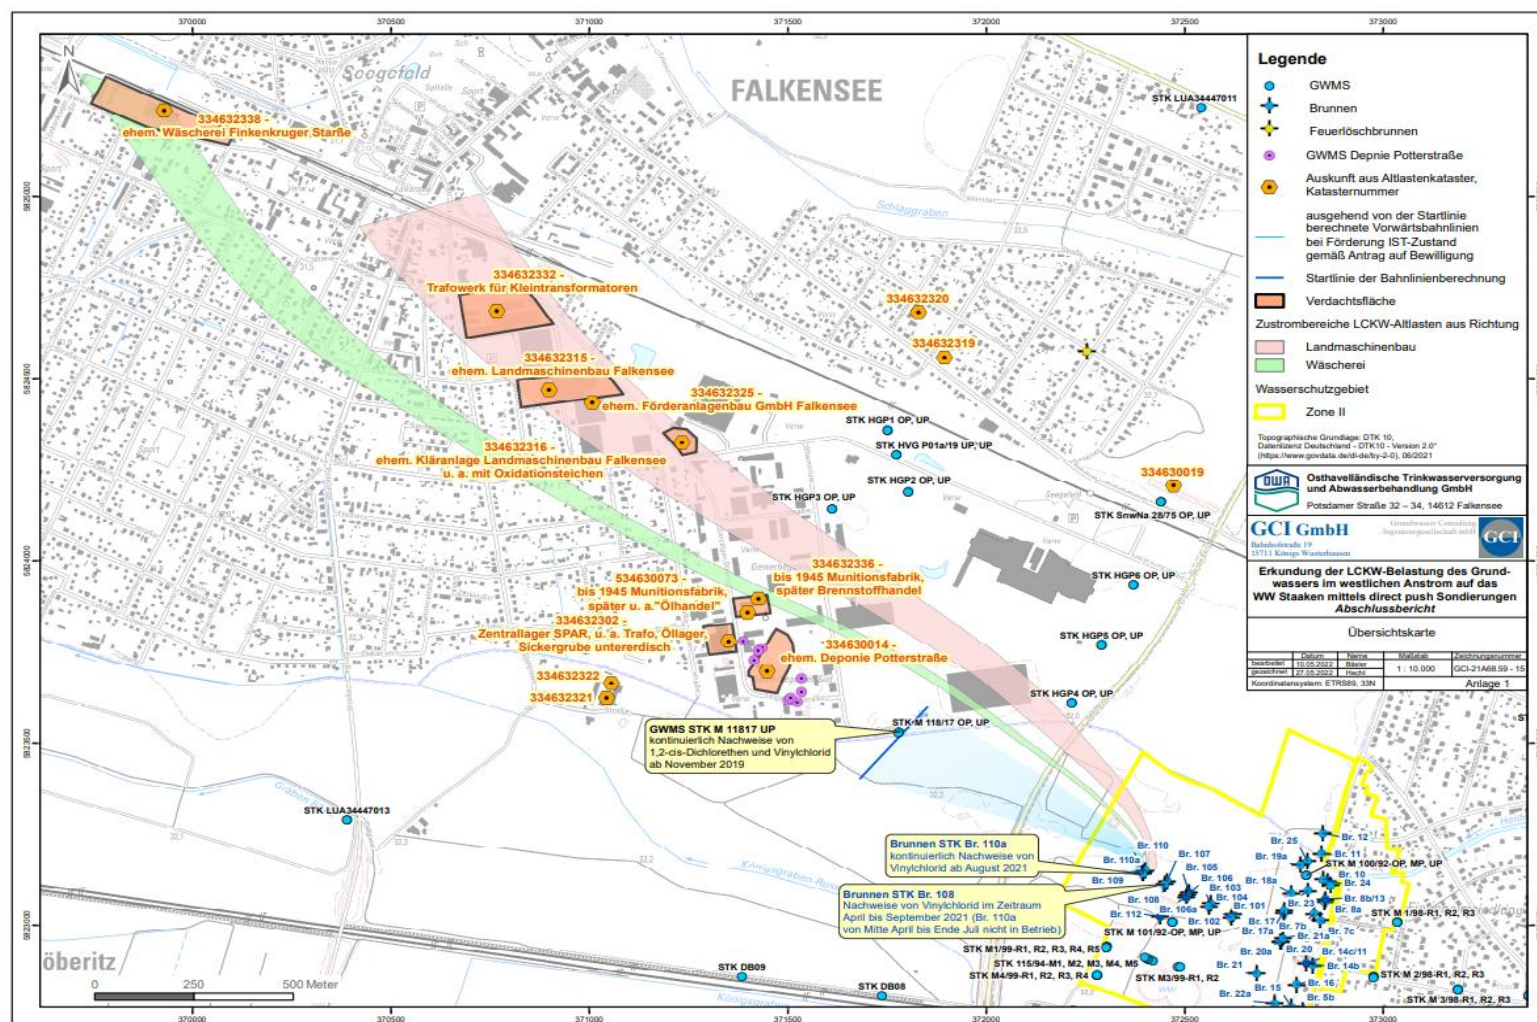
Wie bereits in Kapitel 4.1 erwähnt, wird in der Wasserschutzzone III des Wasserwerkes Staaken eine Belastung des Grundwassers mit Chlorethenen, deren Quelle gemäß des Abschlussberichtes 3 im Bereich der ehemaligen Wäscherei (Standort Bardusch GmbH & Textilien KG), sowie mit Tetrachlormethan (bzw. dessen Abbauprodukten Trichlormethan und Dichlormethan) und untergeordnet mit Chlorethenen, deren Quelle im Bereich des ehemaligen Landmaschinenbaus vermutet werden.

Abbildung 9: Erkundung der LCKW-Belastung des Grundwassers im westlichen Anstrom auf das WW Staaken mittels direct push Sondierungen aus dem Abschlussbericht

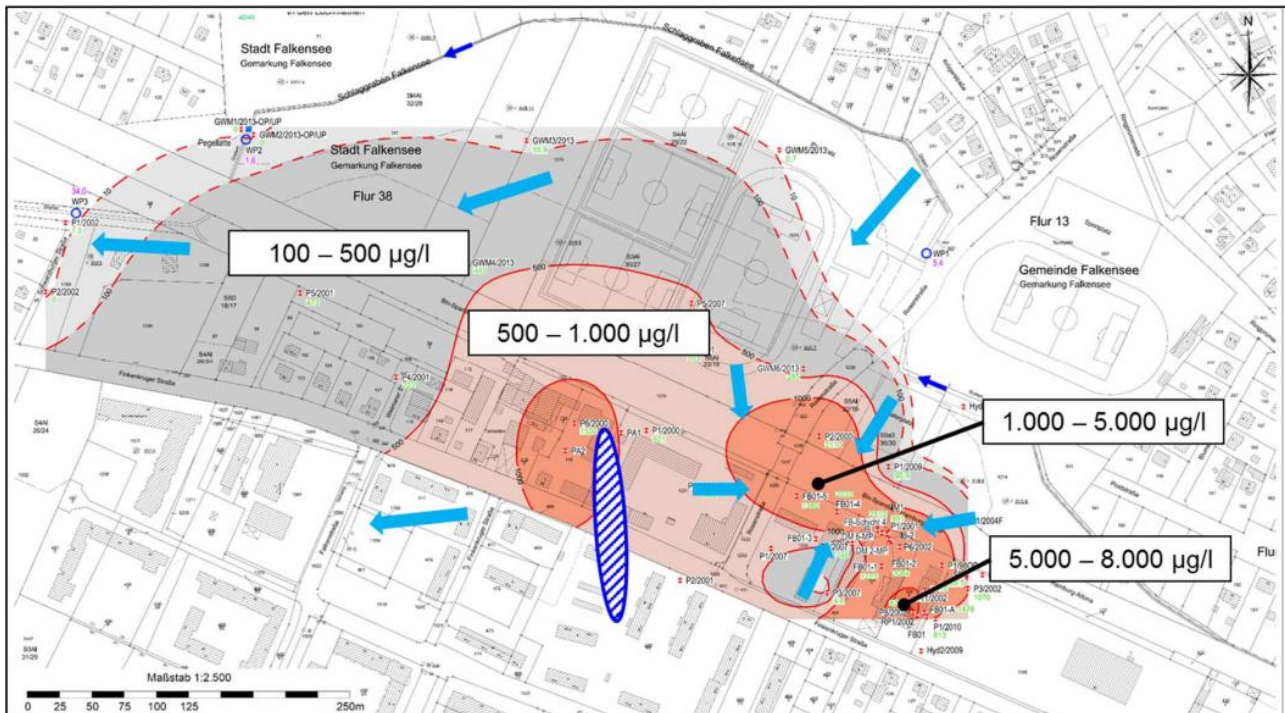
Ausgehend von dem beschriebenen Grundwasserschaden ergab sich 500 m westlich des Standortes infolge des Übertritts von Grundwasser in den Schlaggraben eine Gefährdung des Oberflächengewässers Schlaggraben, wie durch Messungen der Schadstoffgehalte im Schlaggraben nachgewiesen wurde. Es ist davon auszugehen, dass zumindest temporär (Stand 2014) die Umweltqualitätsnormen für Schadstoffe im Oberflächengewässer gemäß der Oberflächengewässerverordnung (OGewV) überschritten wurden.

**Abbildung 11:** Kontaminationsverteilung Standort Bardusch im GWL 1 Stand September 2014; blaue Pfeile zeigen in Richtung GW-Strömungsrichtung

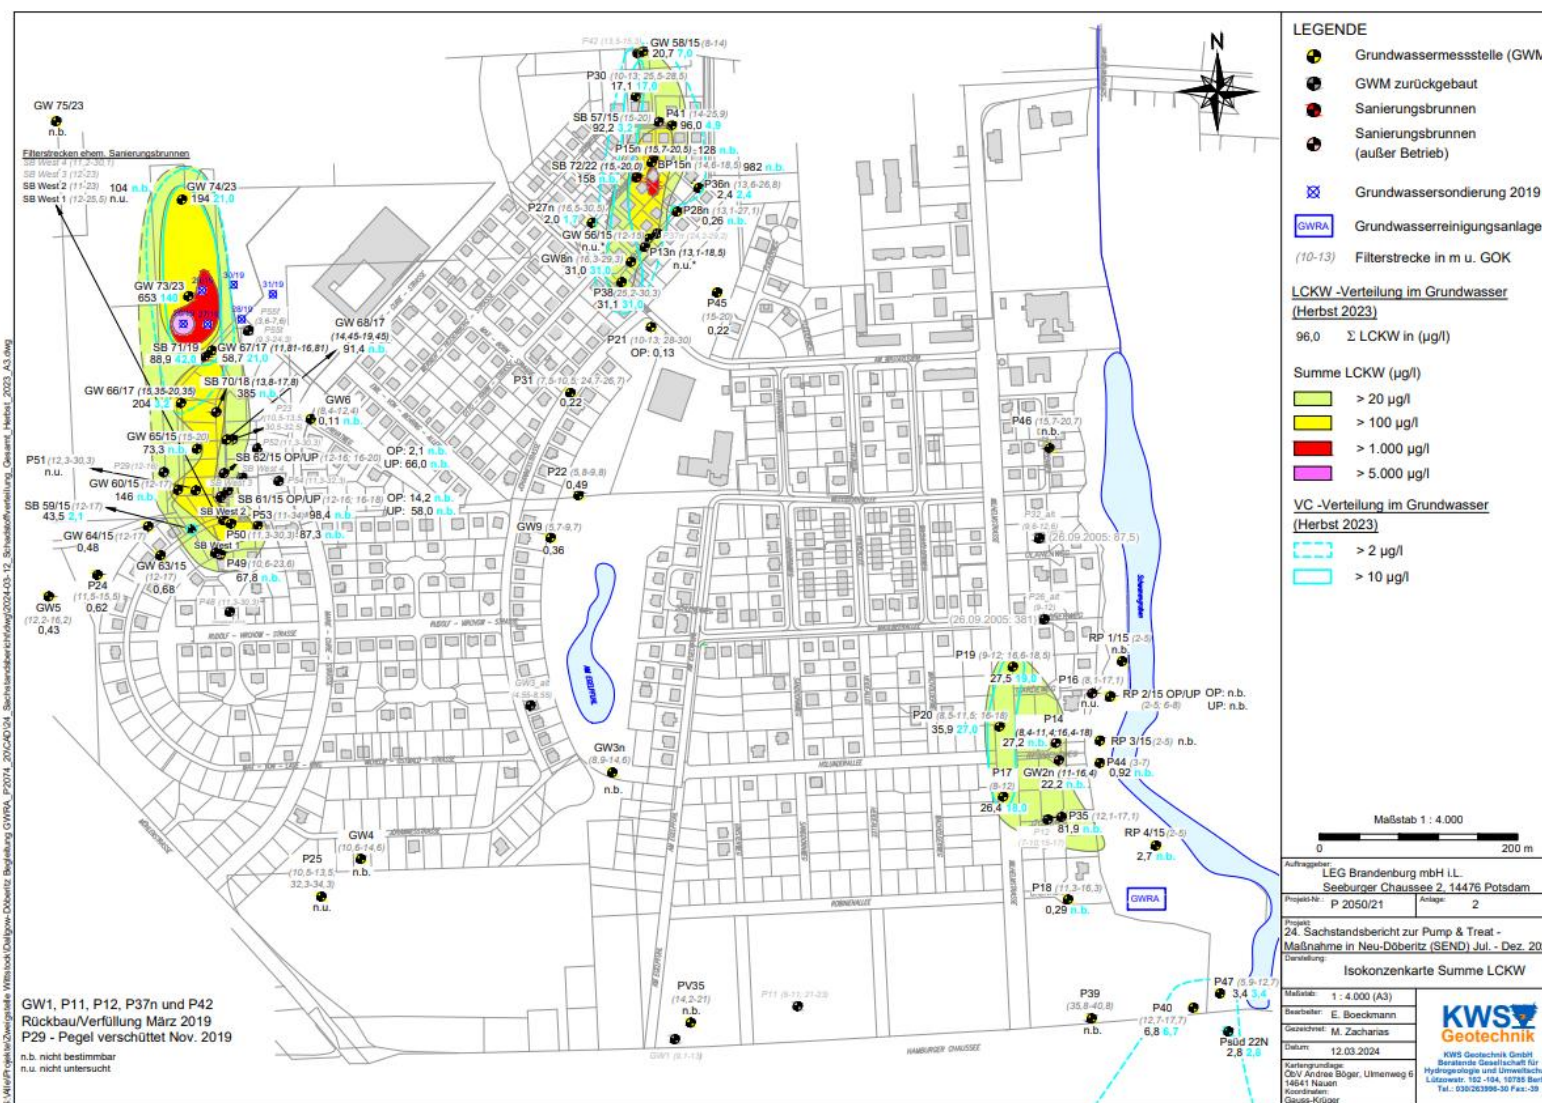
Belastungen mit >1.000 µg/l LCKW treten im gesamten Untersuchungsgebiet der Verdachtsfläche nicht mehr auf.

**Abbildung 12: Aktuelle (Stand März 2024) Kontaminationsverteilung im Bahnhofsbereichs Dallgow**

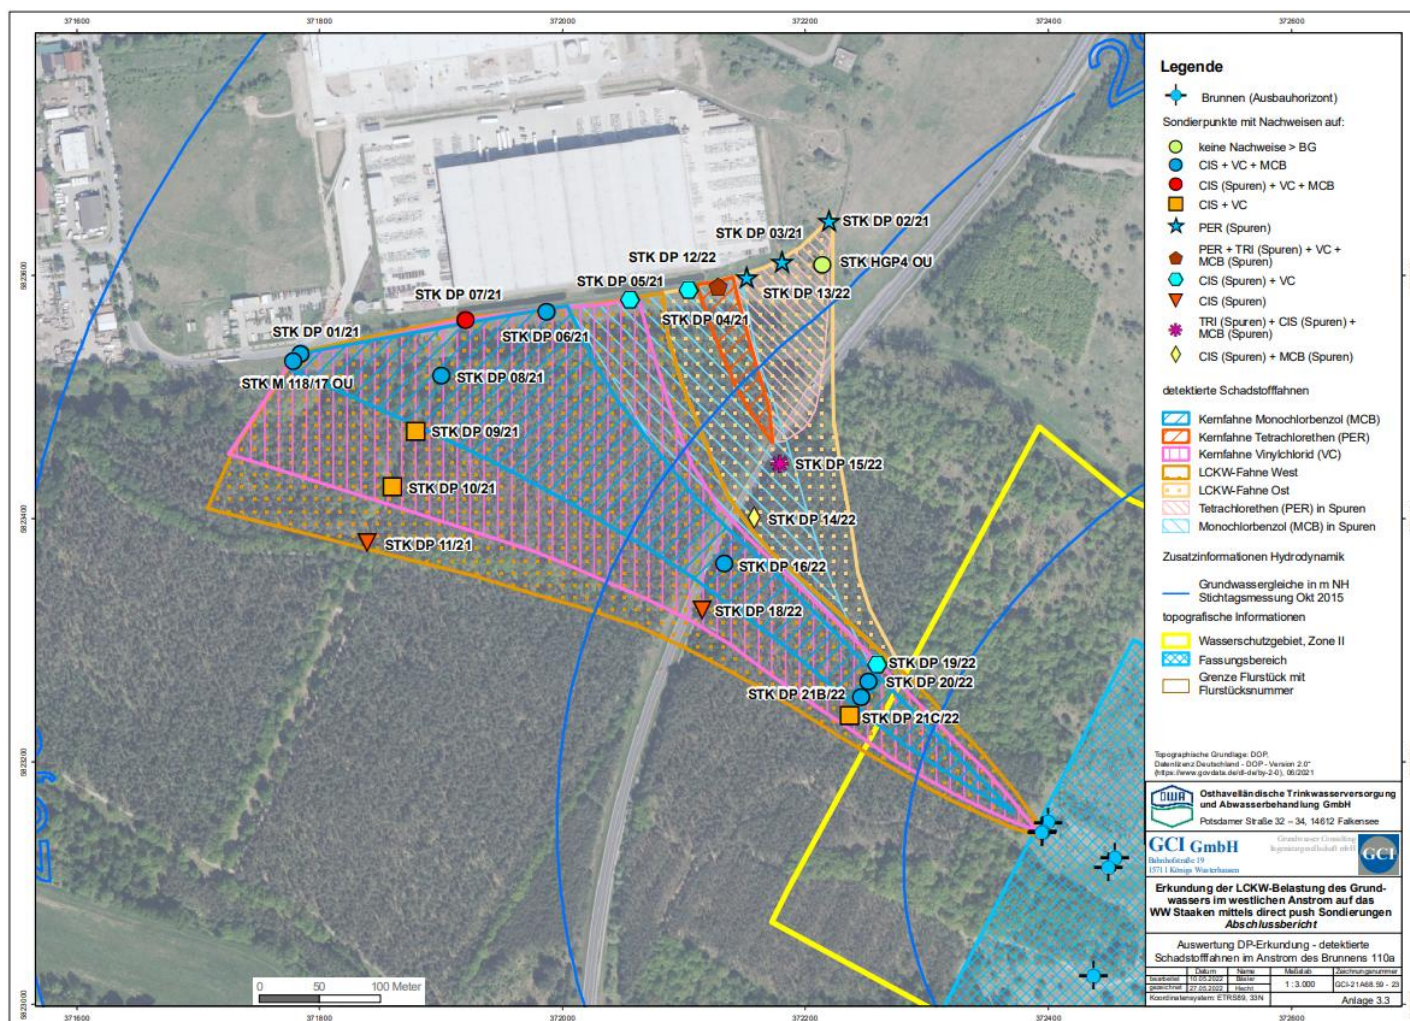
Die Kernfahne MCB liegt vollständig innerhalb der Kernfahne VC. Abbildung 9 zeigt gemäß 3 die bekannten Verdachtsflächen mit den abgeleiteten Fahnenbereichen.

**Abbildung 13:** Auswertung der DP-Erkundung: detektierte Schadstofffahne im Anstrom des Brunnens 110 a aus den Untersuchungen des Abschlussberichtes 3

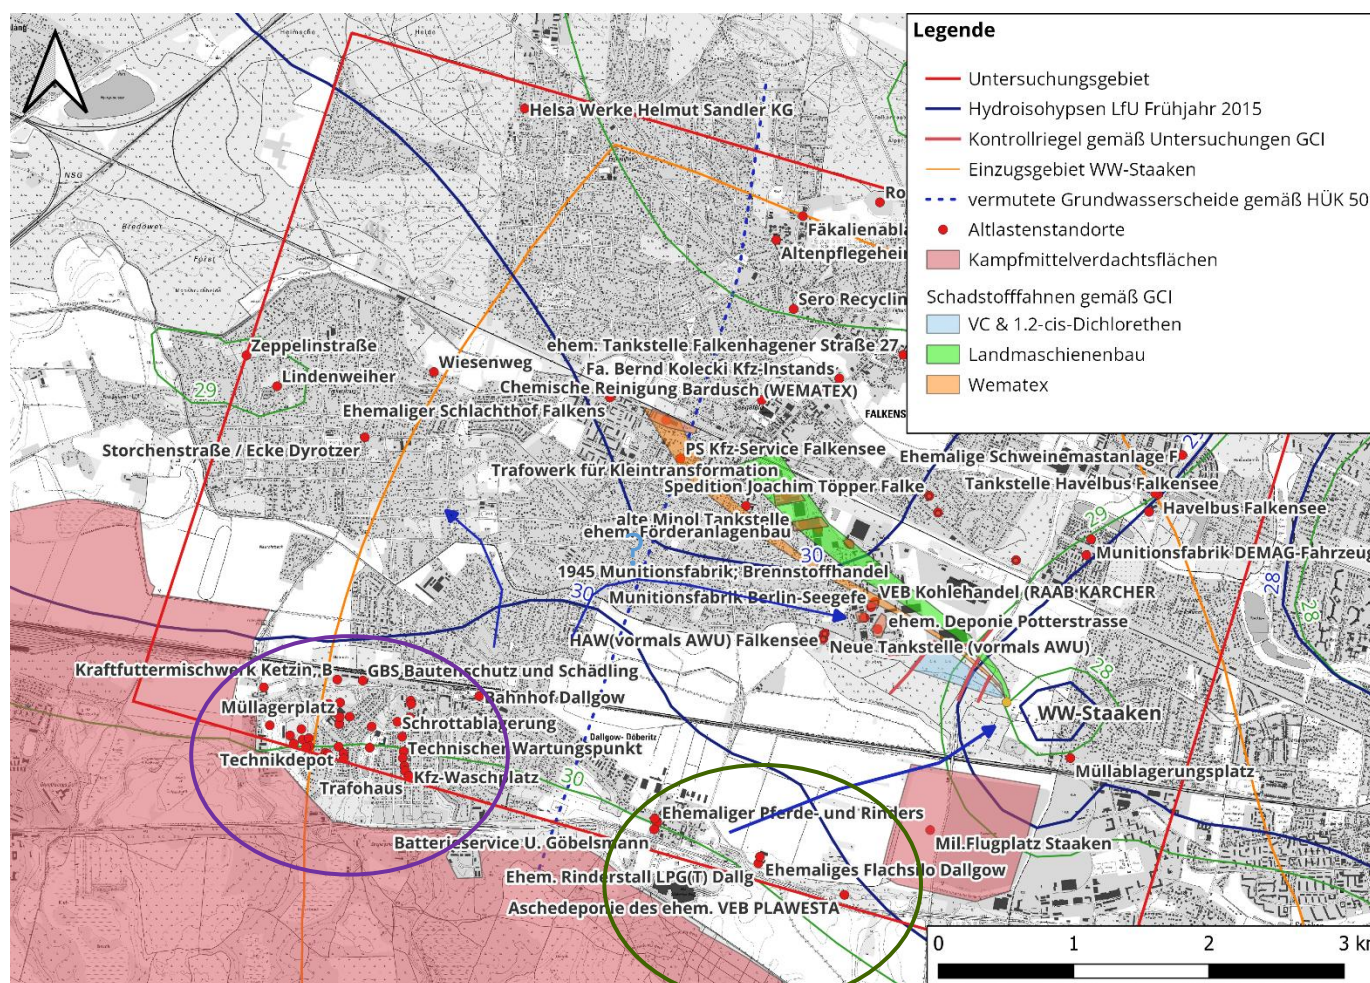
An den Verdachtsflächen im südwestlichen Teil des Untersuchungsgebietes konnten LHKW- Schäden vorgefunden werden. So besteht gemäß (U8) im Bereich eines Lokschuppens der ehemaligen Tankanlage im Bahnhofsbereich Dallgow und im Bereich des Artillerieparks eine Grundwasserverunreinigung durch LCKWs. Diese Standorte liegen, ähnlich wie bei der ehem. Wäscherei WEMATEX, westlich der (nach derzeitiger Kenntnis) ausgewiesenen Grundwasserscheide. Jedoch unterliegt die GW-Scheide, wie bereits festgestellt, Lageveränderungen in sensibler Abhängigkeit von den klimatischen Bedingungen und den Förderraten der umgebenen

**Abbildung 14:** Übersicht der übergebenen Altlastenstandorte in dem betrachteten Untersuchungsgebiet mit Überlagerung der hydraulischen Situation nach (U14) (Stand 2015); blaue Pfeile signalisieren eine mögliche Strömungsrichtung, ausgehend von den südwestlich (lila Abschnitt) und südöstlich (roter Abschnitt) betrachteten Altlastenstandorten, u.a. zum WW-Staaken

WW. Hier sollte im Rahmen der Untersuchungen geklärt werden, ob diese Standorte ebenfalls als Eintragsquelle im Wasserschutzgebiet III des WW-Staakens in Frage kommen.
