Rehfeld & Partner GbR
Kastanienallee 39
14471 Potsdam

Projekt: **Biberkiez 31-37, 14478 Potsdam**
Bericht zur Schadstoffuntersuchung

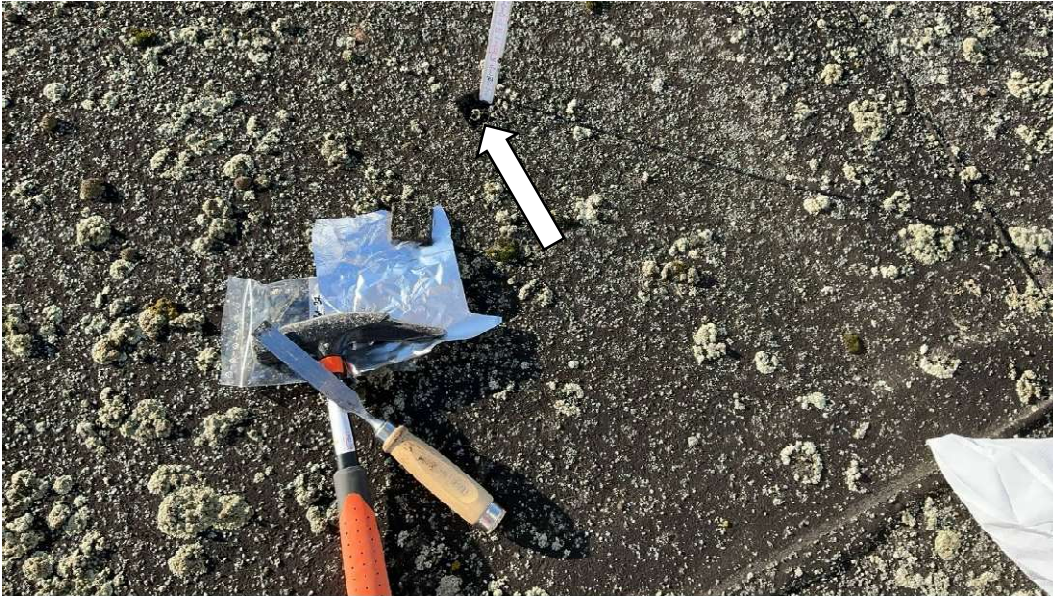
Foto 1 Ohne Asbest-/ KMF-/PAK - Befund: Abdichtungsbahn auf Betondach, vgl. P2

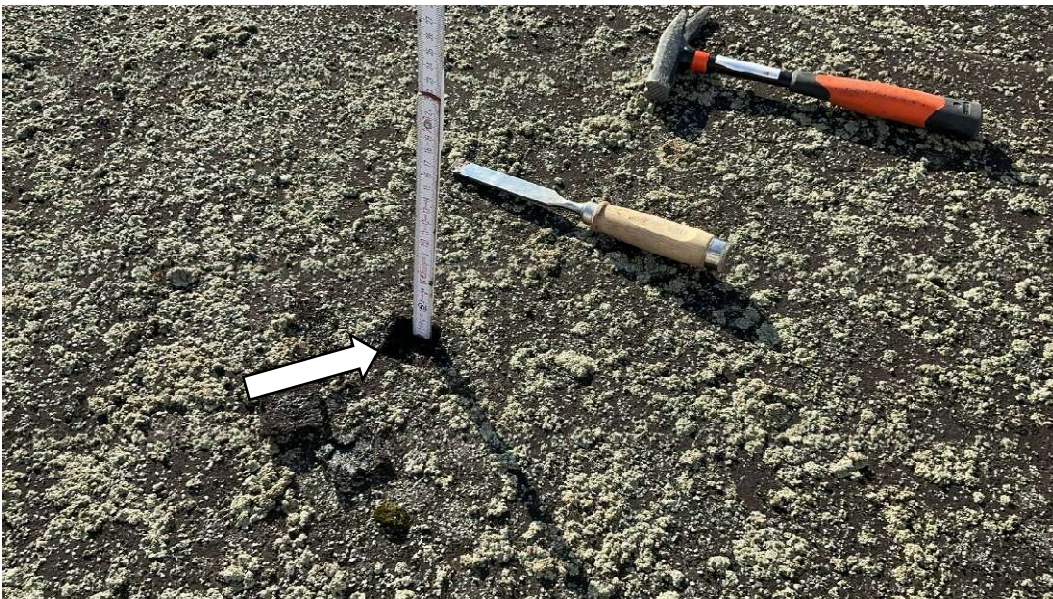
Foto 2 Ohne Asbest-/ KMF-/PAK - Befund: Abdichtungsbahn auf Betondach, vgl. P3

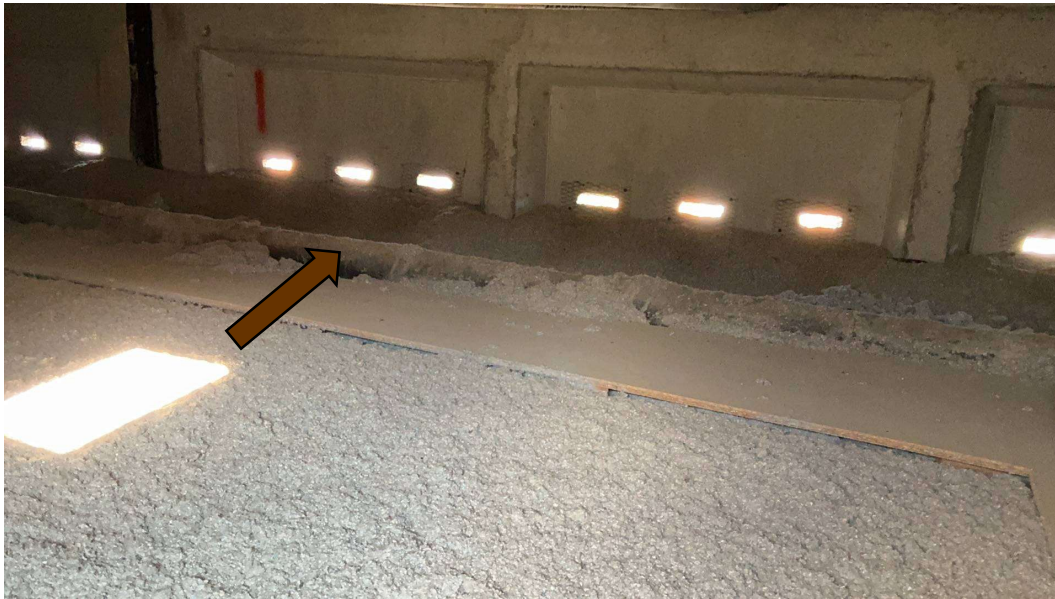
In der Abdichtungsbahn um die KMF-gedämmte Rohrleitung wurde PAK über 100 mg/kg festgestellt. Somit handelt es sich um ein Teerprodukt. Die Leitsubstanz Benzo(a)pyren (B(a)P) über dem Grenzwert von 50 mg/kg, d.h. bei der der Demontage der Abdichtungen kommt die DGUV-Regel 101-004 (Arbeiten in kontaminierten Bereichen) zur Anwendung.

Foto 3 Ohne Asbest-/ KMF-/PAK - Befund: schwarze Abdichtungsbahn, papierkaschiert, um KMF-gedämmte Rohrleitung, Drempel, vgl. P4

Bei Rückbau und Demontage erfolgt die Entsorgung der Abdichtung unter der AVV-Nr. 170303* in einer Dachpappenverbrennungsanlage oder Sonderverbrennungsanlage.

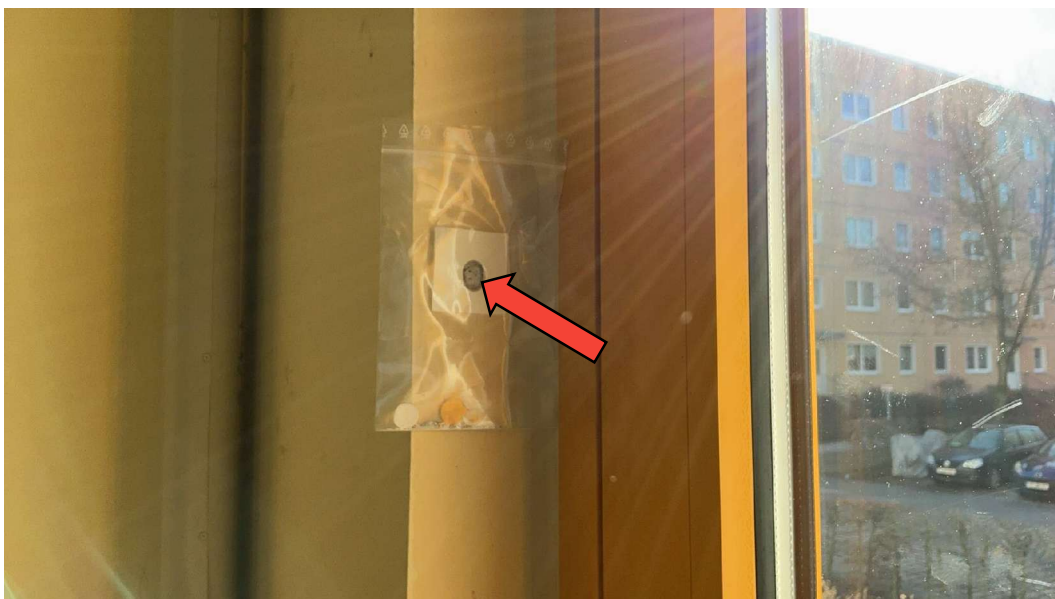
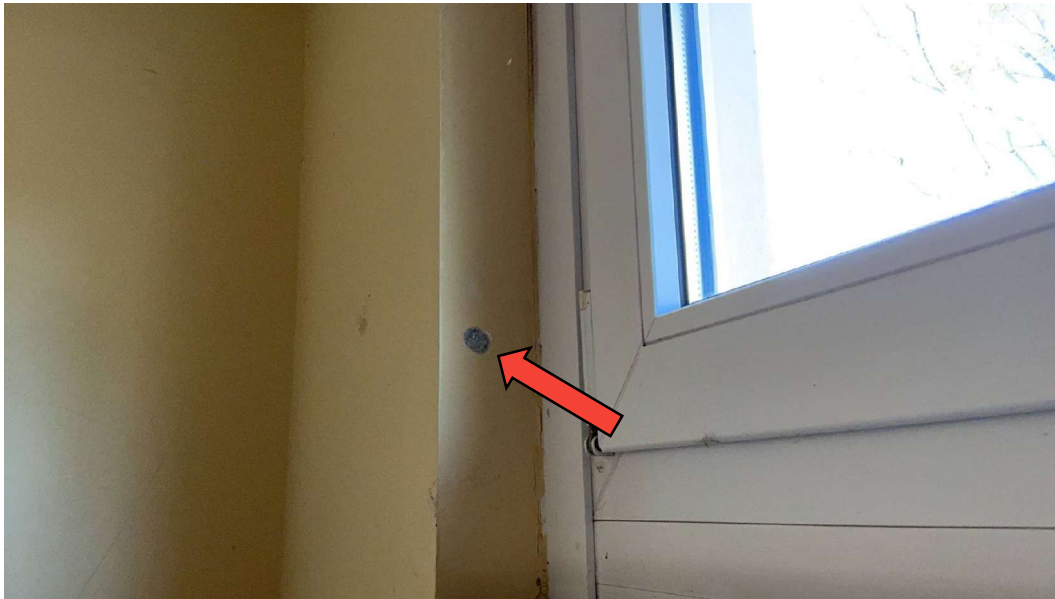
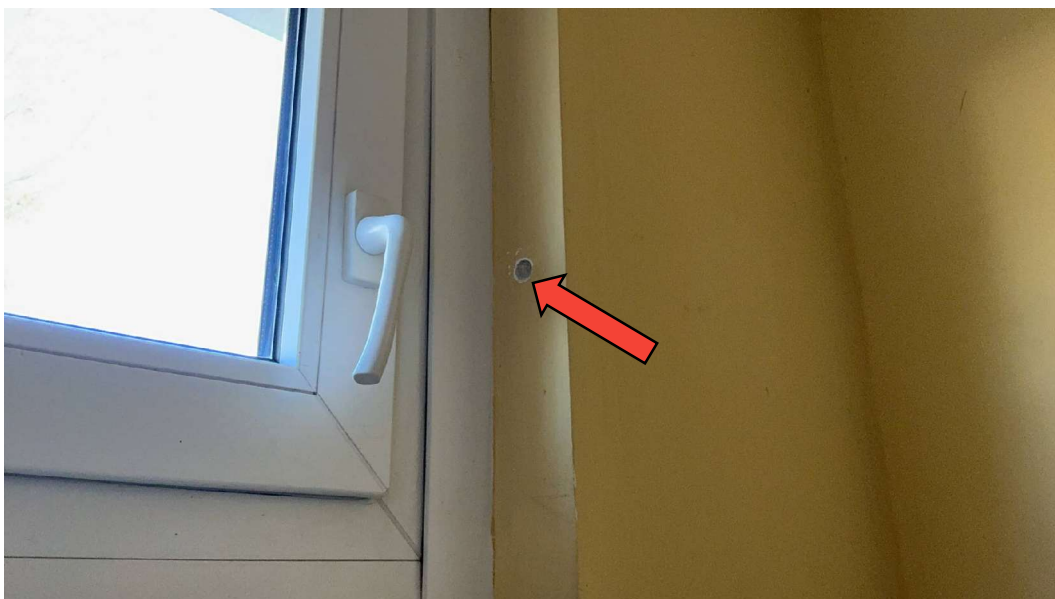
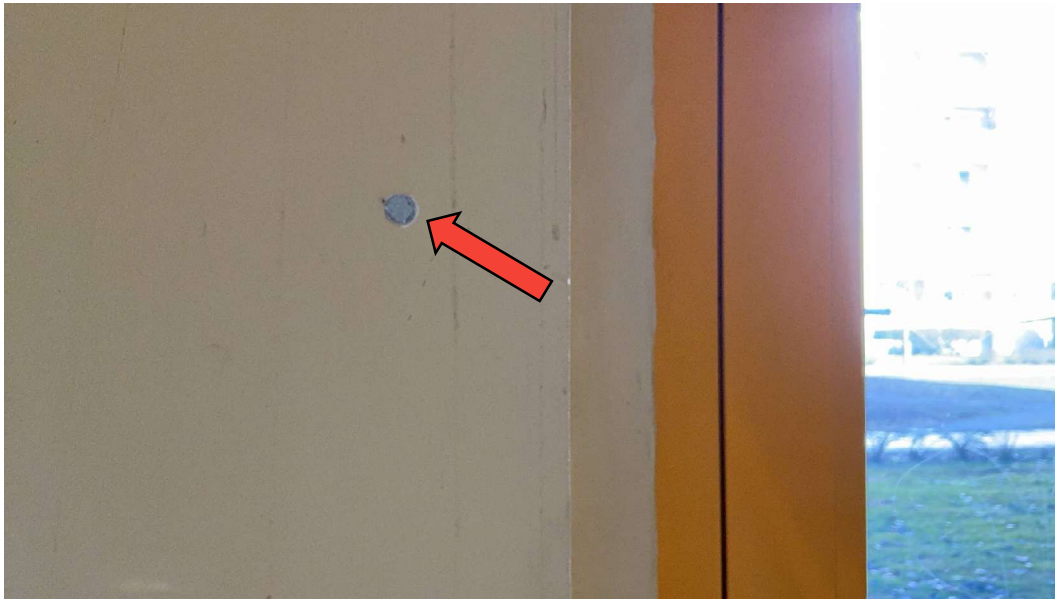
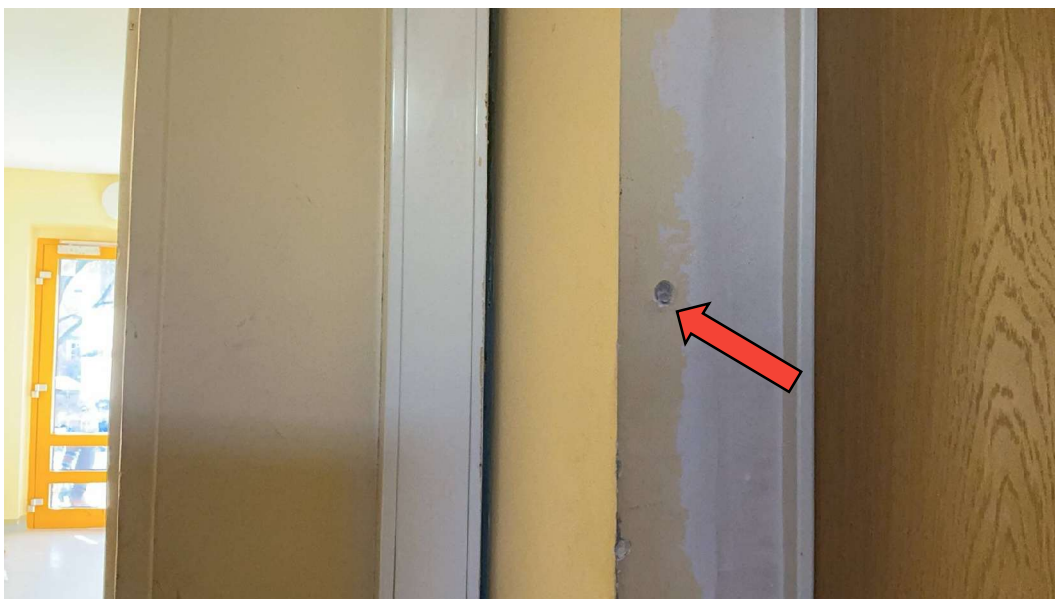
In der Spachtelmasse an den Betonwänden der Treppenhäuser wurde Asbest festgestellt.

Die Spachtelmasse ist als fest gebundenes Asbestprodukt zu betrachten.

Foto 4 Asbest Befund: Spachtelmasse / Farbe an Betonwänden, Nr. 33, TRH, vgl. MP6

Foto 5 Asbest Befund: Spachtelmasse / Farbe an Betonwänden, Nr. 33, TRH, vgl. MP6

Foto 6 Asbest Befund: Spachtelmasse / Farbe an Betonwänden, Nr. 33, TRH, vgl. MP6

Foto 7 Asbest Befund: Spachtelmasse / Farbe an Betonwänden, Nr. 33, TRH, vgl. MP6

Foto 8 Asbest Befund: Spachtelmasse / Farbe an Betonwänden, Nr. 33, TRH, vgl. MP6

Die Sanierung der asbesthaltigen Spachtelmasse muss unter Beachtung der TRGS 519 stattfinden. Für die Entfernung des Asbestproduktes gibt es verschiedene bautechnische Verfahrensweisen (BT-Verfahren). Der asbesthaltige Abfall ist unter der AVV-Nr. 170106* zu entsorgen.

Die Spachtelmassen dürfen nicht beschädigt werden, um Asbestfaserfreisetzungen zu vermeiden. Deshalb ist jegliche Bearbeitung verboten. Denn dabei können Asbestfasern gelöst und freigesetzt werden. Dies gilt v.a. für die Herstellung von Bohrlöchern, Durchbrüchen etc.

Eine Sanierungsverpflichtung besteht nicht. Das Überarbeiten der Spachtelmasse mit Farbe wird als unkritisch angesehen, da bereits ein Anstrich vorhanden ist, der das Asbestprodukt überdeckt. Diese Art der Bearbeitung wird als Instandhaltungsarbeit angesehen und gilt nicht als Überdeckung.

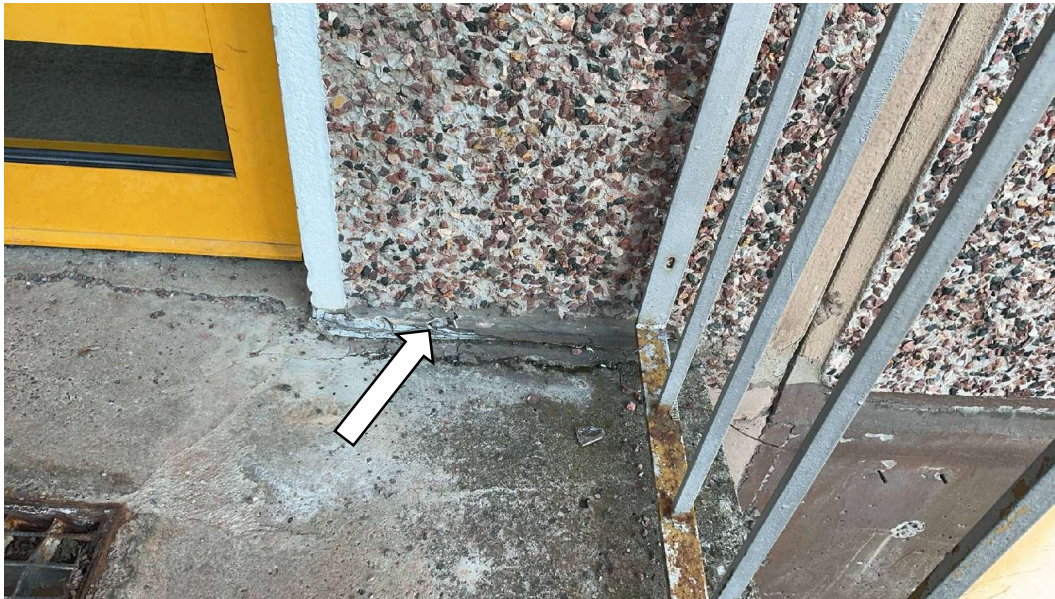
Foto 9 Ohne Asbest Befund: Fugendichtstoff zwischen Betonplatten, Fassade, Nr. 37, vgl. P7

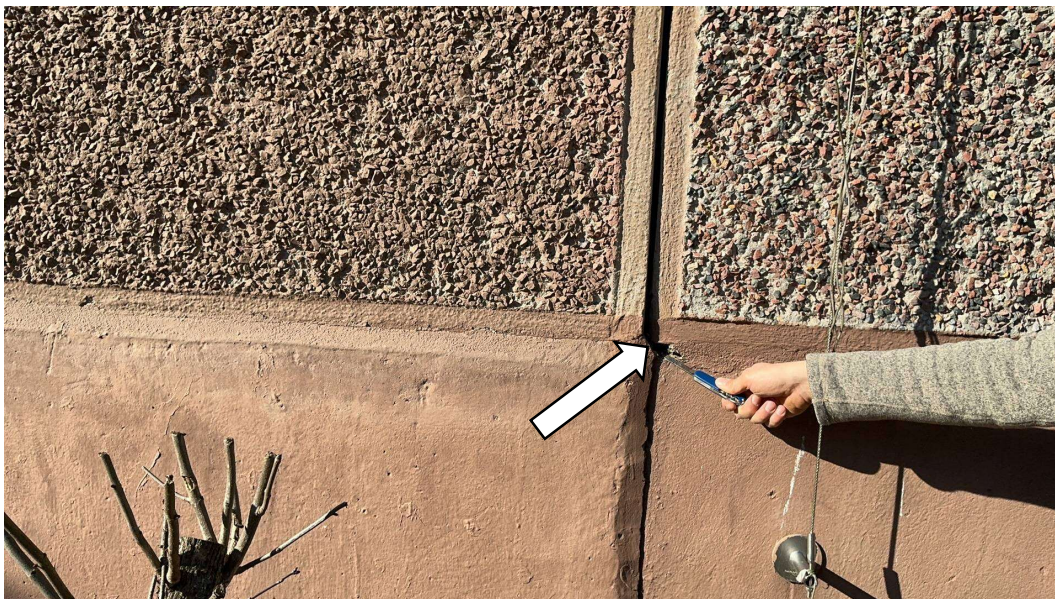
Foto 10 Ohne Asbest-/ KMF-/PAK - Befund: Abdichtungsbahn (Horizontalabdichtung) zw. Betonelementen, Fassade, Giebel, vgl. P8

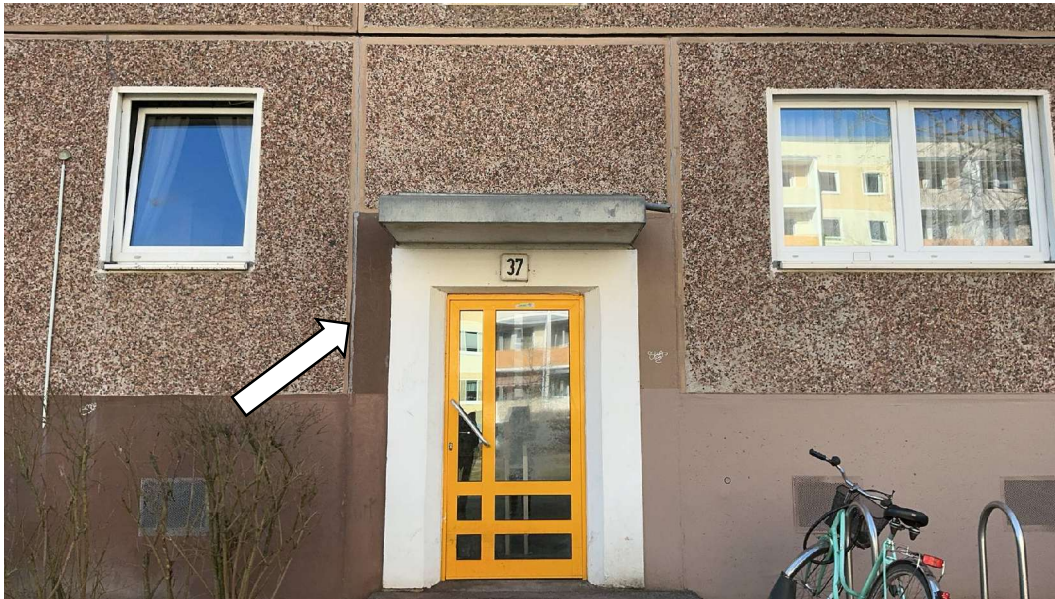
Foto 11 Ohne Asbest Befund: Fugendichtstoff zwischen Betonplatten, Fassade, Nr. 37, vgl. P9

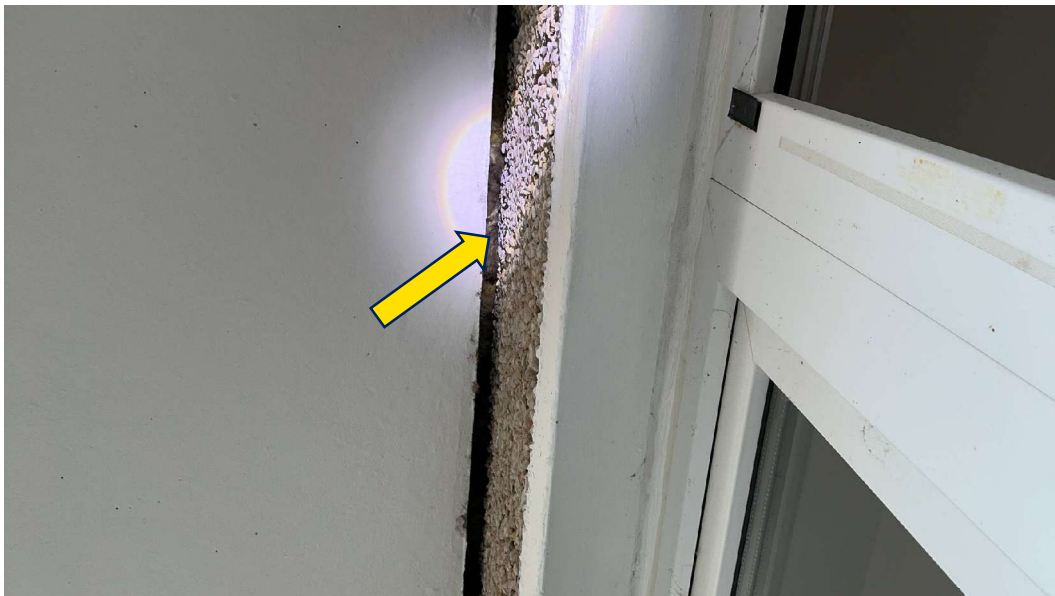
Bei den KMF in den vorgefundenen Fundstellen handelt es sich um WHO-Fasern, die einen Kanzerogenitätsindex von weniger als 30 besitzen. Die Materialien sind in die Gefahrstoffkategorie 1B einzustufen. Für schadstoffhaltige KMF-Produkte gibt es keine Sanierungsverpflichtung. Bei Arbeiten oder der Demontage von KMF-haltigen Materialien müssen Schutzmaßnahmen gemäß der TRGS 521 „Abbruch, Sanierungs- und Instandhaltungsarbeiten mit alter Mineralwolle“ ergriffen werden.

Foto 12 KMF-Befund: KMF-Dämmung zw. Balkondecke und Waschbetonplatten, Nr. 33, EG, Whg. 11/0.1, vgl. P1

Demontierte KMF-Produkte dürfen nicht wieder verbaut werden.

Die Deponierung von KMF-haltigen Materialien erfolgt unter der AVV-Nr. 170603*.

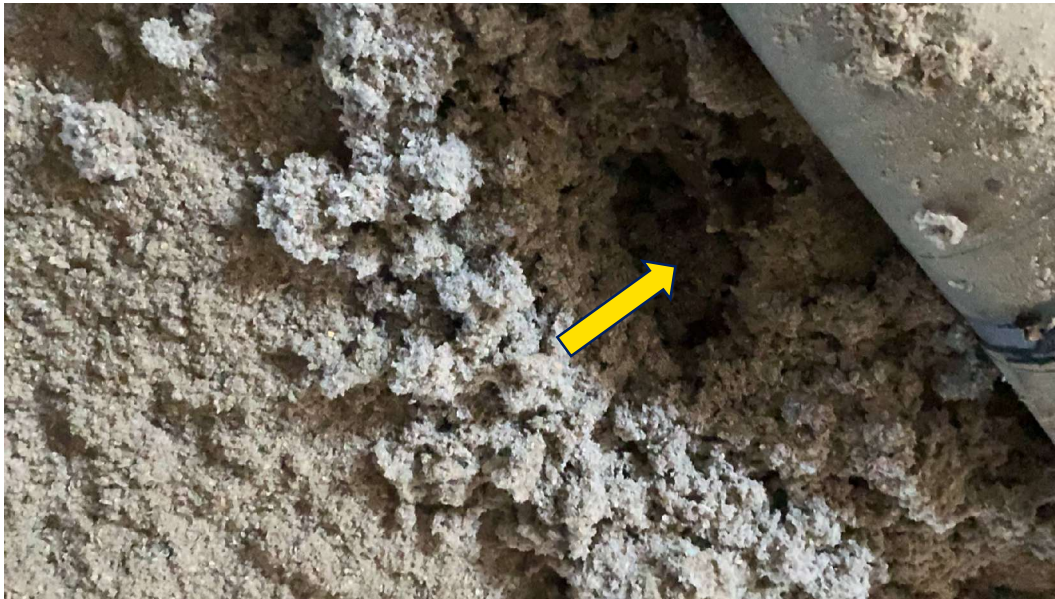
Foto 13 KMF-Befund: grüne KMF-Dämmung unter Einblasdämmung (faserfrei), vgl. P5

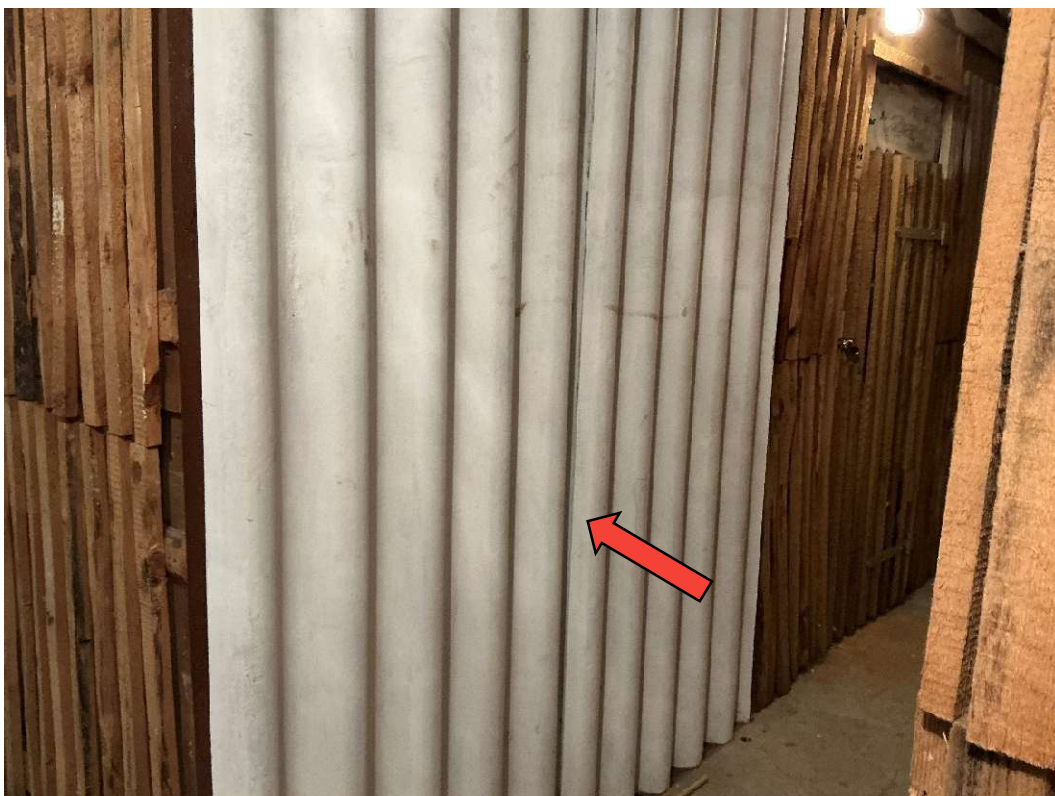
An einem Kellerverschlag wurde eine Asbestzement-Platte festgestellt, welche als Trennwand genutzt wird. Asbestzement gilt aufgrund seiner Rohdichte sowie der Zusammensetzung (10-15 Masse% Asbest, Rest Masse Zement) als fest gebundenes Asbestprodukt. Beim Arbeiten an Asbestzement-Bauteilen sind die Schutzmaßnahmen der TRGS 519 „Asbest-, Abbruch-, Sanierungs- oder Instandhaltungsarbeiten“ zu beachten. Die Arbeiten sind von einem Unternehmen durchzuführen, welches Sachkundenachweise gemäß TRGS 519 Anlage 4 vorweisen kann.

Foto 14 Asbest Befund: Asbest-Wellplatten, KG

Asbestzement-Abfälle werden mit Kennzeichnung unter der AVV-Nr. 170605* deponiert.

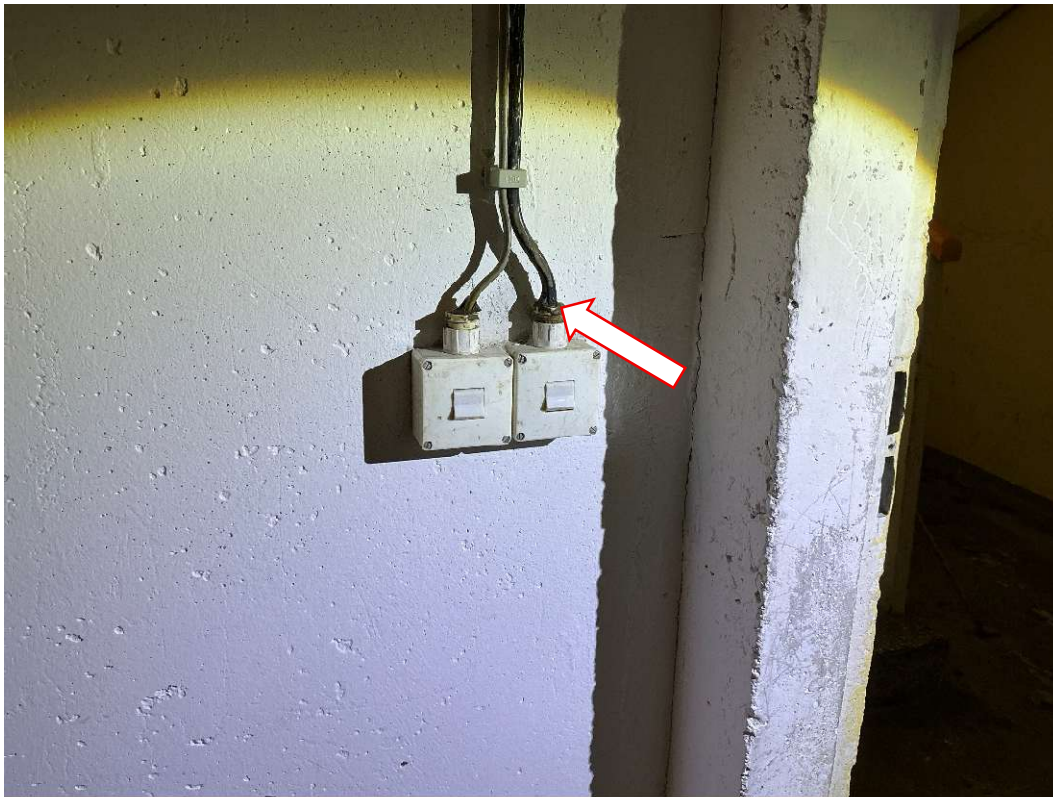
Asbesthaltige Kitt (in ehem. DDR die Fabrikate *Morinol* / *Gurokitt*) werden laut Asbest-Richtlinie den schwach gebundenen Asbest-Produkten zugeordnet.

Asbesthaltige Kitt werden aufgrund ihrer geringen Asbestgehalten (10-40 M.-%) und ihrer Rohdichte von > 1.000 kg/m³ sowie der starken Einbindung der Asbestfasern in die organische Matrix den Asbestverwendungen mit fester Bindung zugeordnet. Demzufolge gibt es für Kittmassen keine Sanierungsdringlichkeit, da von diesen keine Gefährdung ausgeht, sofern sie nicht beschädigt werden.

Foto 15 Asbest-Befund: Kitt an Kabeleinführungen von Elektrobauteilen, KG,

Im Falle der Demontage von Gurokitt werden keine Schutzmaßnahmen erforderlich, wenn dieser im Stück zusammen mit dem Schalter und der Kabeleinführung demontiert wird.

Die Entsorgung des verpackten asbesthaltigen Abfalles (Schalter / Kabel) erfolgt unter der AVV-Nr. 170601*.

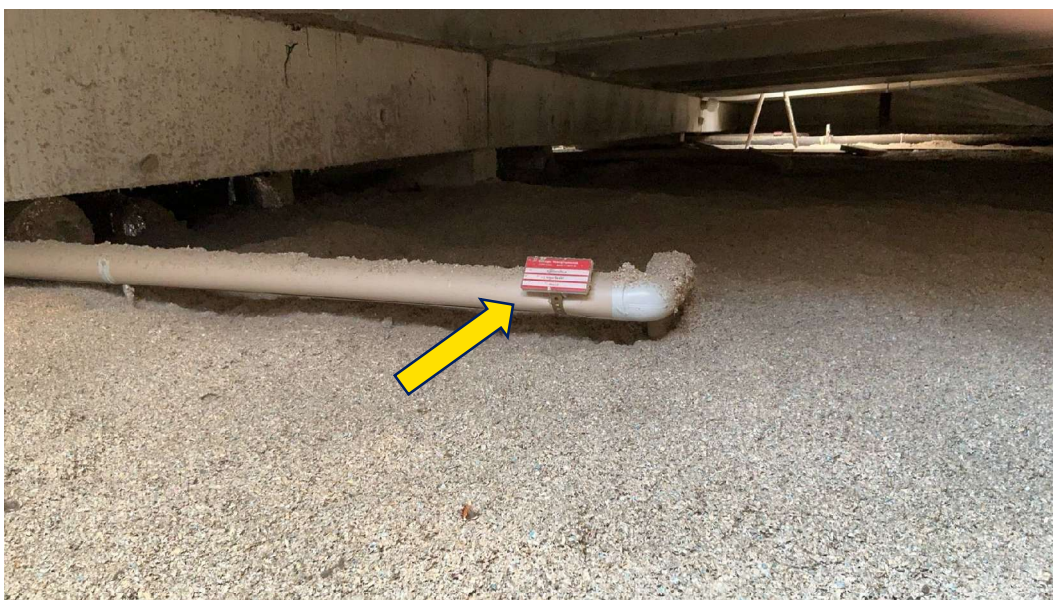
Foto 16 KMF-Befund: KMF-Dämmung um Rohrleitung mit PVC-Mantel, alukaschiert; Drempe

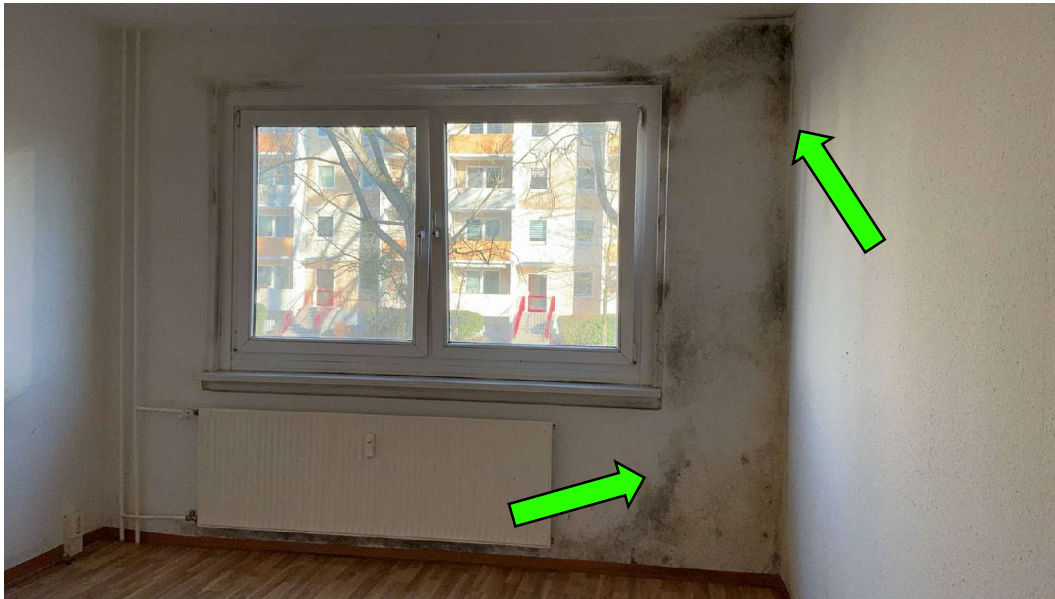
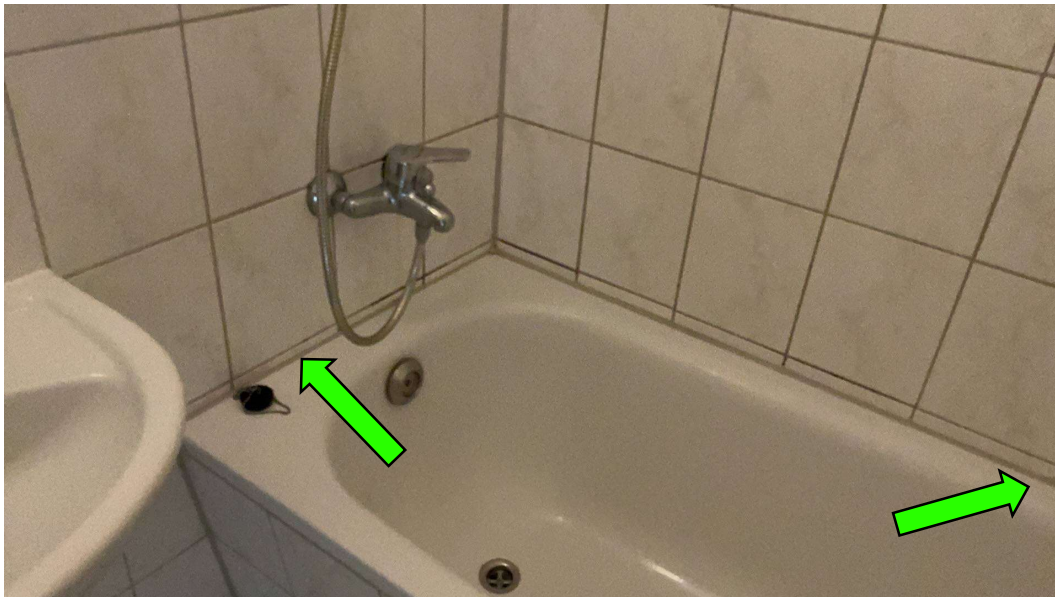
Ein Wandbereich sowie an die Fugen im Bad sind mit Schimmelpilz befallen. Der Schimmelpilz ist vor Wiedervermietung abzutöten.

Foto 17 Schimmel Befund, Nr. 33, EG, Whg. 11/0.1,

Foto 18 Schimmel Befund, Nr. 33, EG, Whg. 11/0.1,

Eine Schimmelpilzsanierung bzw. Entfernung kohlenstoffhaltiger Einbauten, wie Tapeten, Fußbodenbeläge (Linoleum, PVC) oder Holzeinbauten erfolgt mit persönlicher Schutzausrüstung. Als Desinfektionsmittel eignet sich 70-80%iger Ethylalkohol. Dabei sind Brand- und Explosionsgefahren zu beachten.

Sanierungsarbeiten sind von einer Fachfirma mit ausreichenden Arbeitsschutzvorkehrungen durchzuführen, entsprechend den Vorgaben der DGUV Information 201-028. Vor der Sanierung sind entsprechende Maßnahmen zu treffen, um eine Verschleppung der Schimmelsporen aus dem befallenden Bereich in andere Räume zu vermeiden. Zum Abschluss der Arbeiten ist eine Feinreinigung mittels HEPA-Saugers durchzuführen, bei welcher auch die Räume einbezogen werden, die gegebenenfalls kontaminiert worden sein können. Anschließend sollten die Räume über einen Zeitraum von mehreren Tagen gründlich gelüftet werden. Eine erneute Schimmelmessung ist empfehlenswert.

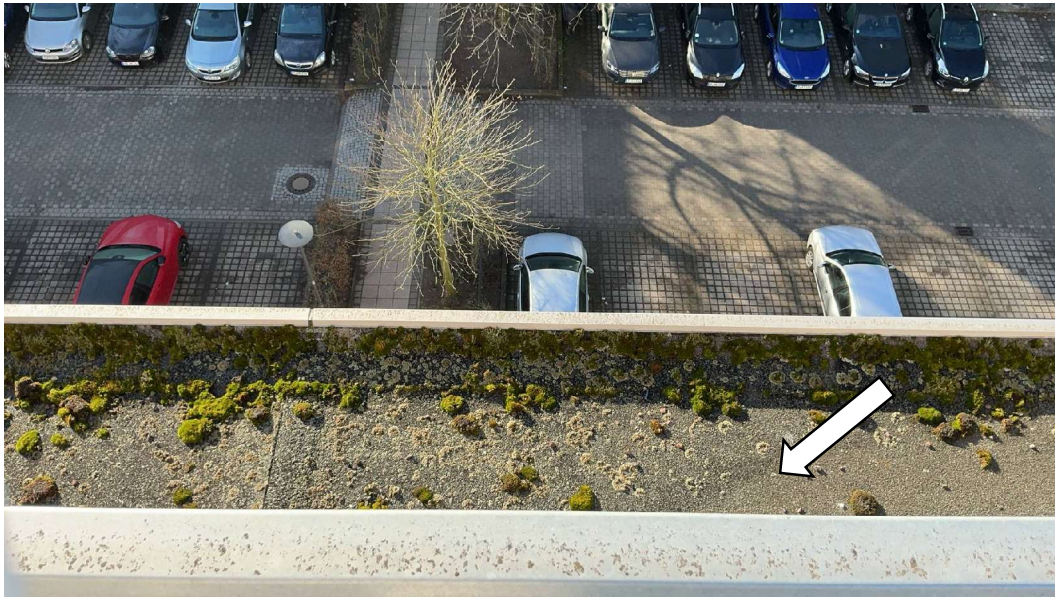
Foto 19 Ohne Asbest-/ KMF-/PAK - Befund: Abdichtungsbahn auf Balkondach (Zugang nicht möglich),
DG, vgl. analog zu P2, P3

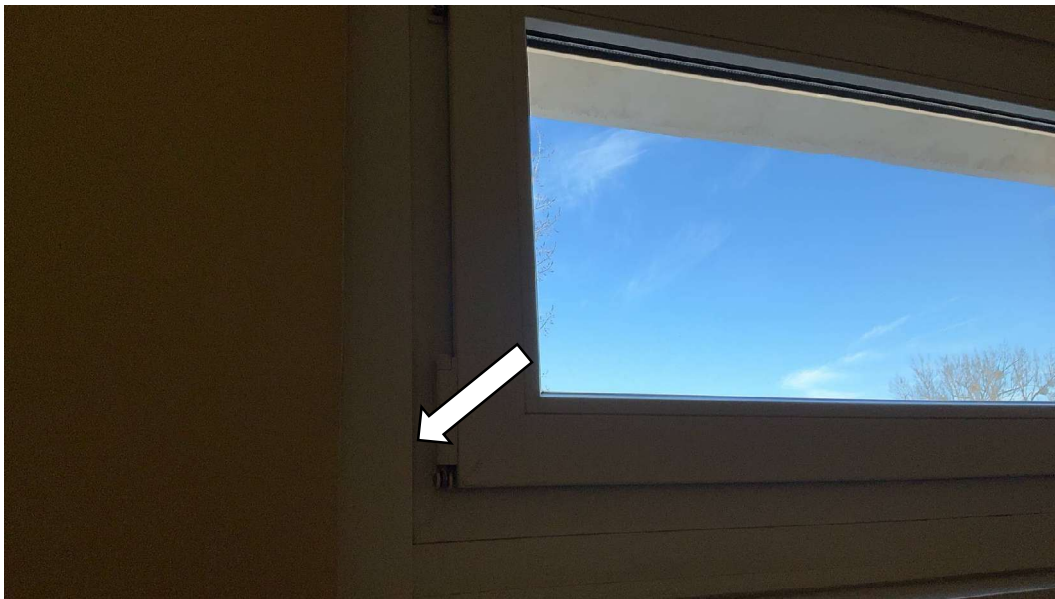
Foto 20 Ohne Befund: Bauschaum in Fensterlaibung, Nr. 33, EG, TH

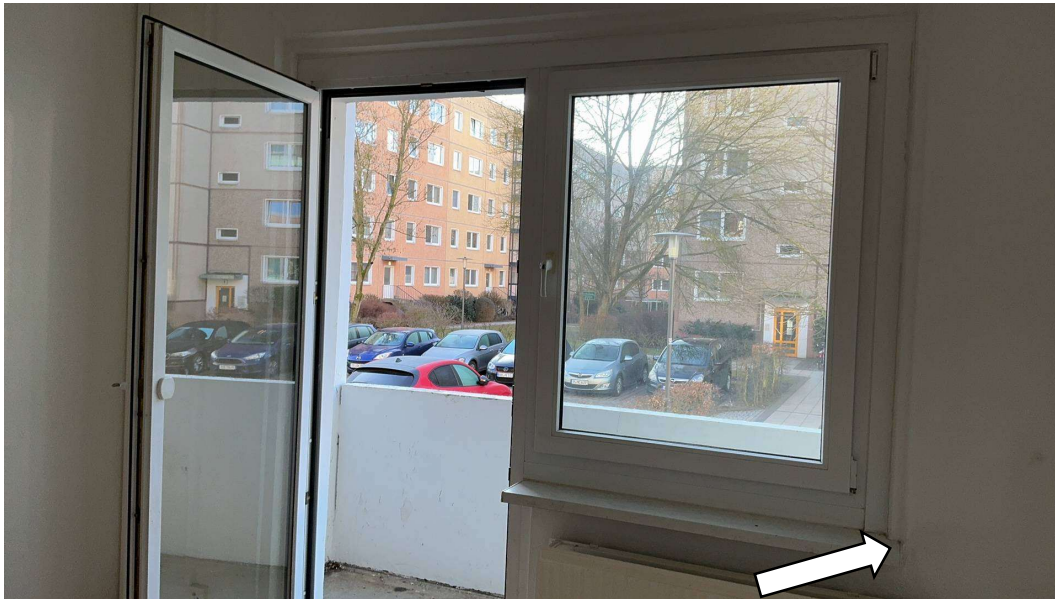
Foto 21 Ohne Befund: Bauschaum in Fensterlaibung, EG

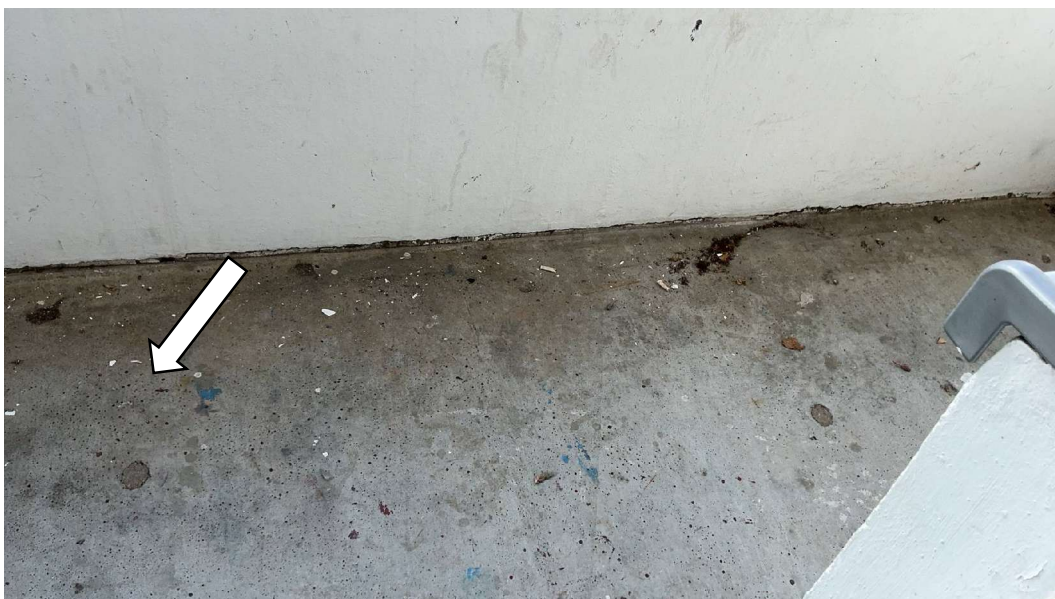
Foto 22 Ohne-Befund: Betonfertigteil-Balkon, EG

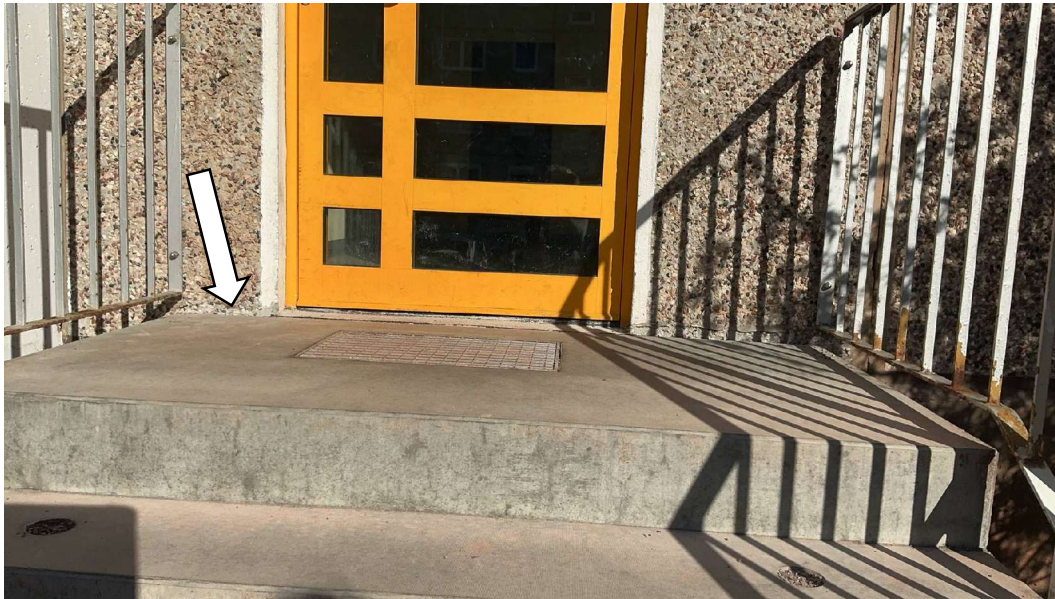
Foto 23 Ohne Befund: neue Treppe, Fassade, Nr. 31, EG
