| Zusammenstellung der Steigleitern | | | | | | | | |

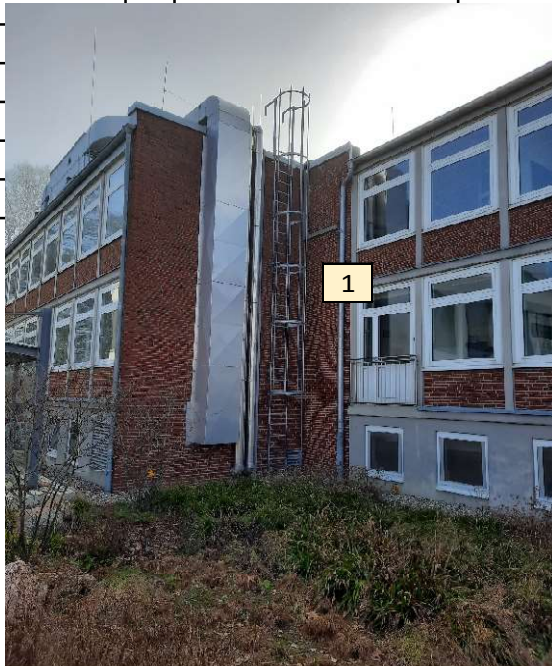
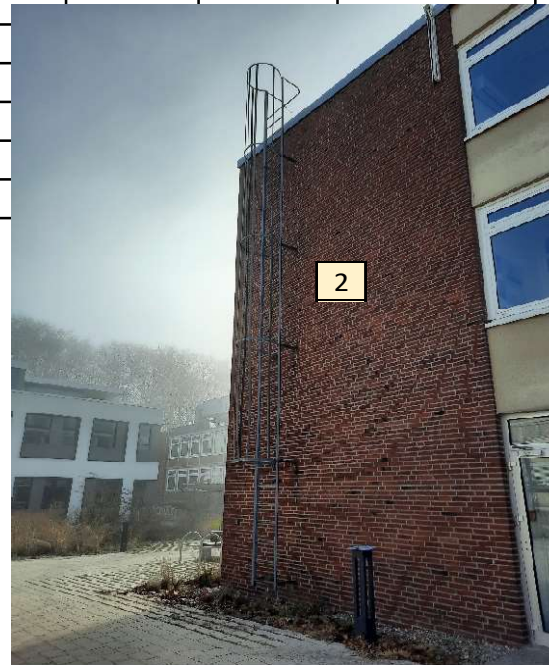
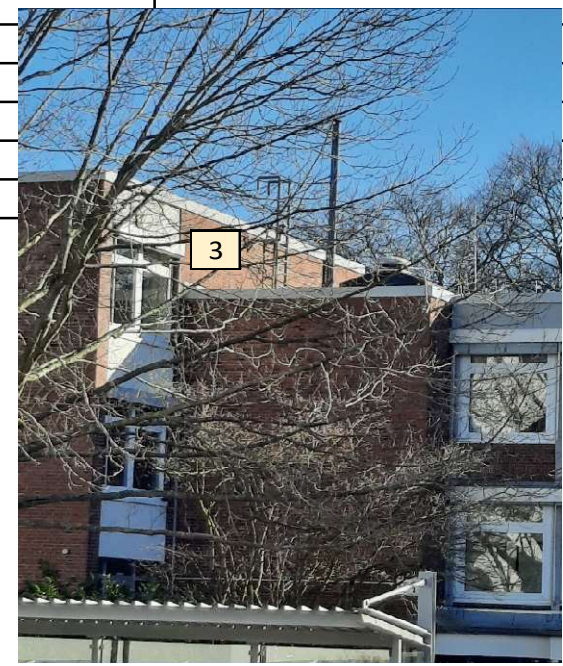
| Zusammenstellung der Steigleitern | | | | | | | | |
|---|---|---|---|---|---|---|---|---|
| <b>011</b> | 1 | 369-02_011_000_001 | Seitlich | 33 | 9,30 | Erdreich-Dach | | |
| | 2 | 369-02_011_000_002 | Giebel | 32 | 9,00 | Erdreich-Dach | | |
| | 3 | 369-02_011_000_003 | Eingangsseite | 7 | 2,20 | Dach-Dach | | |

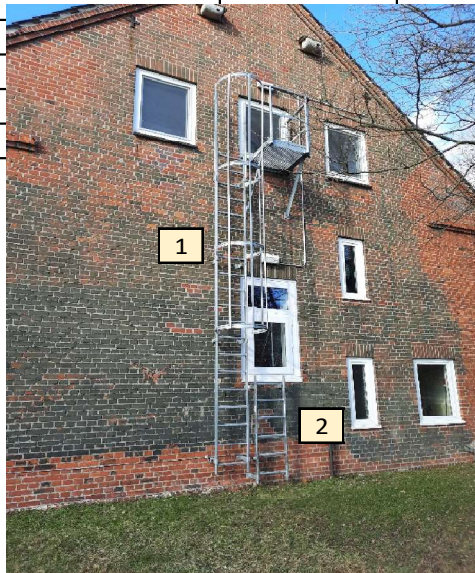
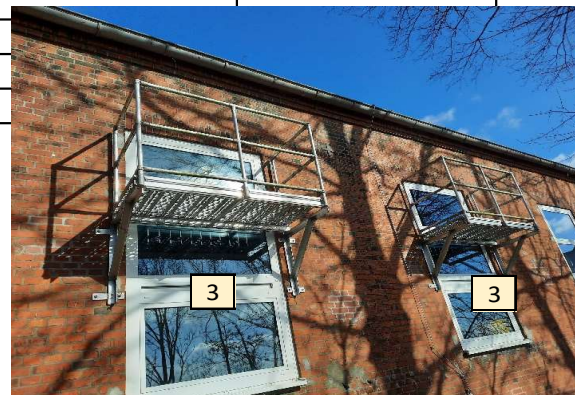
| Zusammenstellung der Steigleitern | | | | | | | | |
|---|---|---|---|---|---|---|---|---|
| 012 | 1 | 369-02_012_000_001 | Giebelseite | 20 | 5,60 | Fenster 2.OG-Erdreich | | |
| | 2 | 369-02_012_000_002 | Giebelseite | 6 | 1,70 | Fenster HP-Erdreich | | |
| | 3 | | Rückseite | | | Austritte vor Fenster im 1.OG | | |

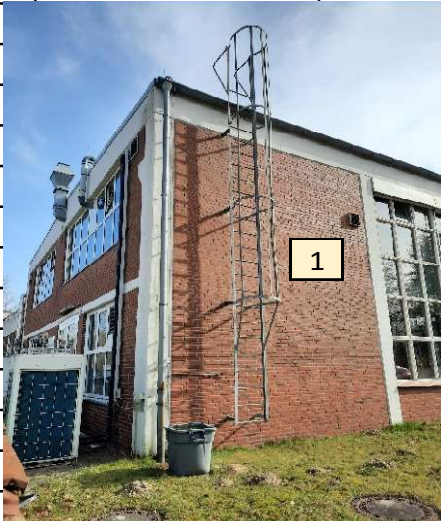
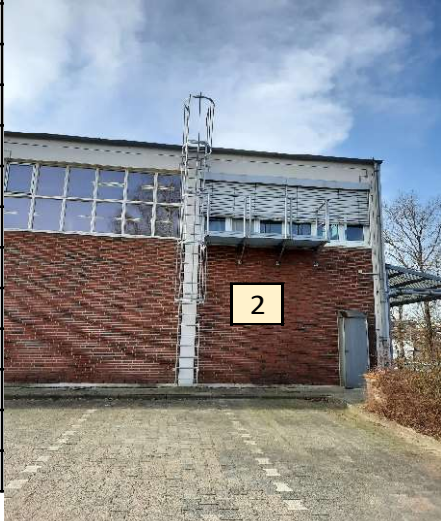
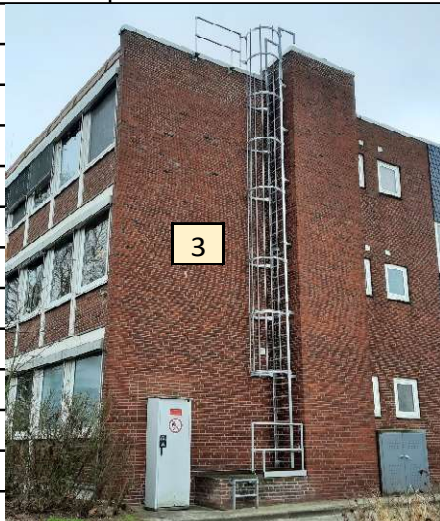
| Zusammenstellung der Steigleitern | | | | | | | | |
|---|---|---|---|---|---|---|---|---|
| 023 | 1 | 369-02_023_000_001 | 023a-seitlich | 22 | 6,30 | Erdreich -Dach | | |
| | 2 | 369-02_023_000_002 | 023b-seitlich | 24 | 6,80 | Erdreich -Dach<br>u. Podest 2.OG | | |
| | 3 | 369-02_023_000_003 | 023c-Giebel | 37<br>2 | 10,50 | Dach-Podest<br>Podest-Erdreich | gemauert | |

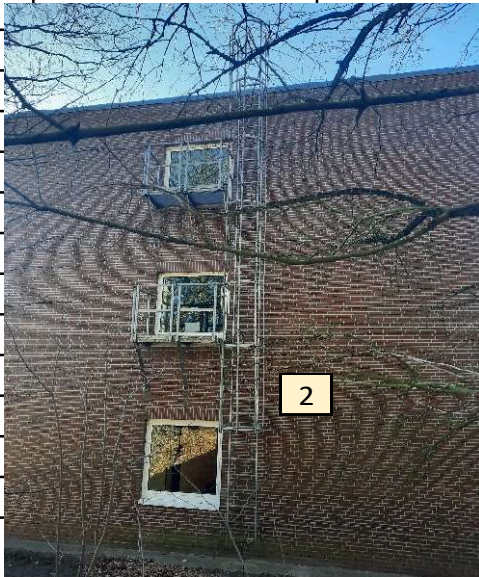
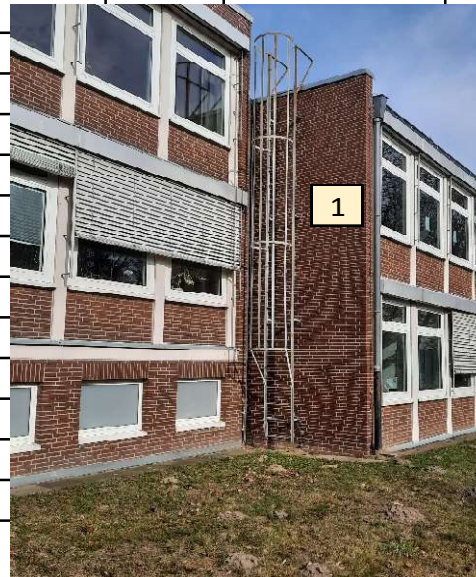
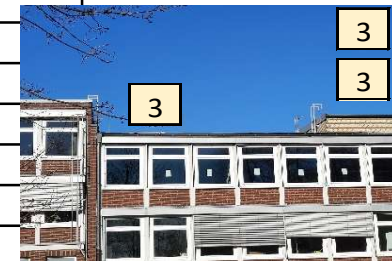
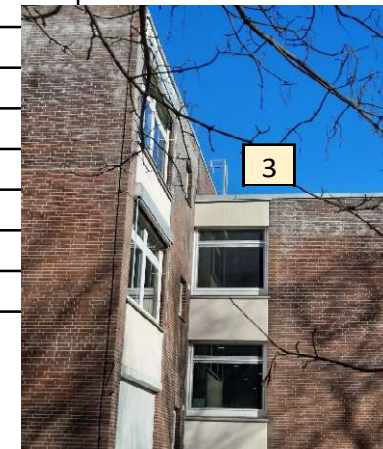
| Gebäude | | Anlage | Lage der Leitern | Sprossen<br>ca. | Länge<br>ca. | von-bis | Bemerkung | Zustand der Leiter |
|---|---|---|---|---|---|---|---|---|
| <b>027</b> | <b>1</b> | 369-02_027_000_001 | Rückseite | 23 | 6,60 | Erdreich -Dach | | |
| | <b>2</b> | 369-02_027_000_002 | Giebel | 37 | 10,40 | Erdreich -Dach<br>Podeste 1-2.OG | | |
| | <b>3</b> | 369-02_027_000_003 | Dach | 7 | 10,50 | Dach-Dach | 4 Stück | |

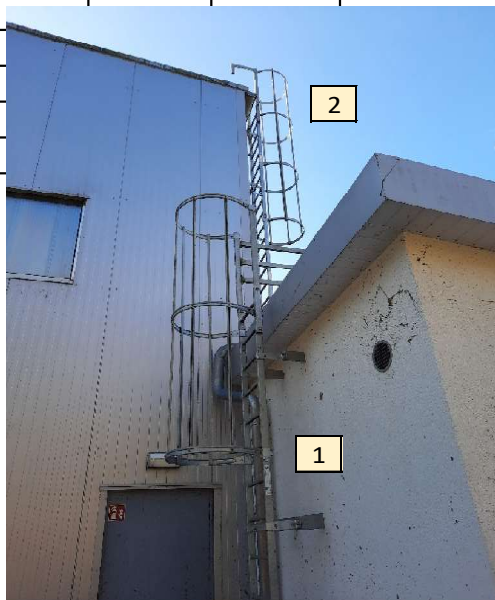
| Zusammenstellung der Steigleitern | | | | | | | | |
|---|---|---|---|---|---|---|---|---|
| 067 | 1 | 369-02_067_000_001 | Rückseite | 13 | 3,65 | Erdreich-Bürodach | | |
| | 2 | 369-02_067_000_002 | Eingangsseite | 19 | 5,35 | Bürodach-Hallendach | | |
