**Bauvorhaben**  
**CC\_100.02 SCHLOSS CECILIENHOF**  
**SIP II Umbau und Sanierung Innenräume**

**Planbezeichnung**  
**Übersicht Rohbau DA**  
**Ausführungsplanung**

Datum	Plan - Nr.	Maßstab	Blattgröße
15.02.2026	NS_CC100G-02_FBA300_08496-2_0	1:250	594x1100
Plansteller	Projektleiter	Kustos	Abteilungsleiter
Fachingenieur	Fachingenieur	Abteilung	Abteilung

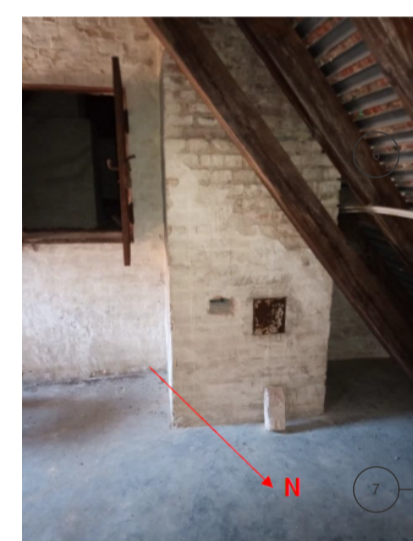
Bestandsfoto Schornsteinfeger

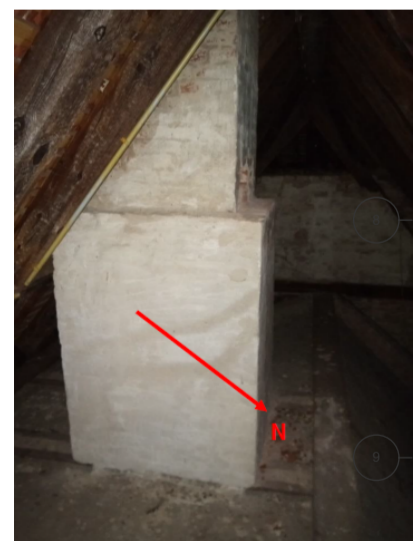
Bestandsfoto Schornsteinfeger (Rubbledecke nicht bewegbar)

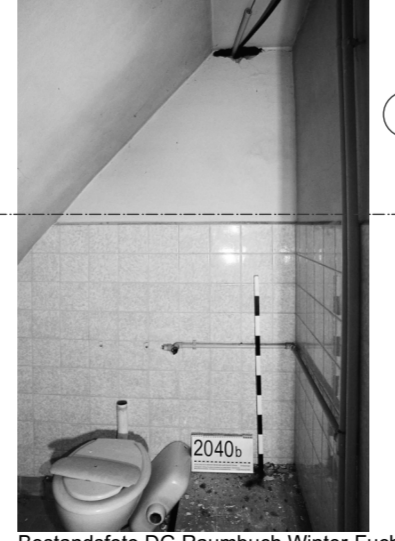
Bestandsfoto DG Raumbuch Winter-Fuchs keine Sanierung SIP II geplant, frei machen für Installation

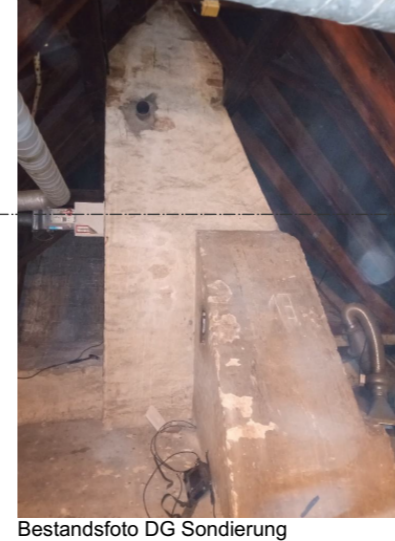
Bestandsfoto DG Sonderung Schornsteinfeger
