| <b>BAUWERKSUNTERSUCHUNG</b> | | | | | <b>Gewässer :</b><br>Lehder Graben | | |
| <b>Bauwerksbezeichnung u. Nr. :</b><br>Wehr 109 / Zschummiwehr | | <b>Objektart (z. B. Schleuse, Wehr):</b><br>Wehr | | | <b>Baujahr :</b><br>1925 | | |

## Staugürtel IV

## Wehr 109, Zschummiwehr

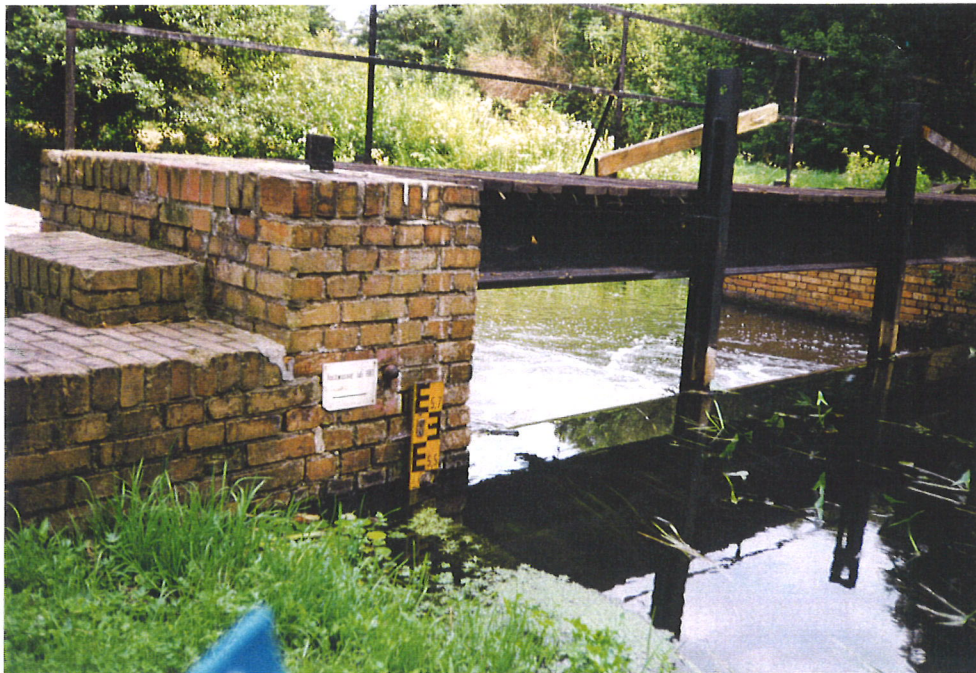
| | <b>Bauteil</b><br>(z. B. Betonwiderlager, Tosbecken, Holzsteg etc.) | <b>Bauzustandsstufe</b> | | | | |
|---|---|---|---|---|---|---|
| <b>Wehr</b> | Ziegelmauerwerk – Widerlager<br>Fugen allgemein bis 0,5 – 1 cm ausgewaschen<br>z. T. nachverfugt<br>Querriss beider Widerlager unterhalb Steg<br>Abriss der Flügel vom Widerlager<br>Ausbruch 0,4 cm tief unterhalb linksseitig | | | | X | |

zahlreiche offene Fugen im Mauerwerk

| <b>Ergebnis der Prüfung</b> | Wehr und Fischpass Neubau |

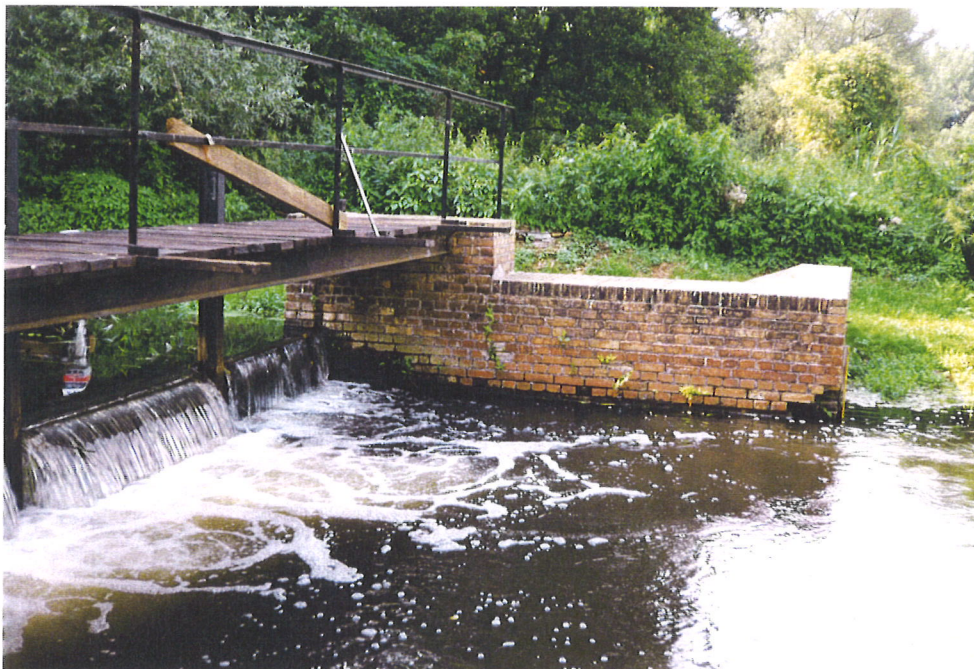
Abbrüche
