## Baugrund – Gutachten

Bauvorhaben: Potsdam, Holzmarktstraße 6-7  
Objekt: Neubau Hauptfeuerwehr mit Rettungswache  
Bearb.-Nr.: H 03-82-V  
Untersuchungsstufe: Voruntersuchung  
Geotechnische Kategorie: 2 / 3

Potsdam, den 12. Februar 2004

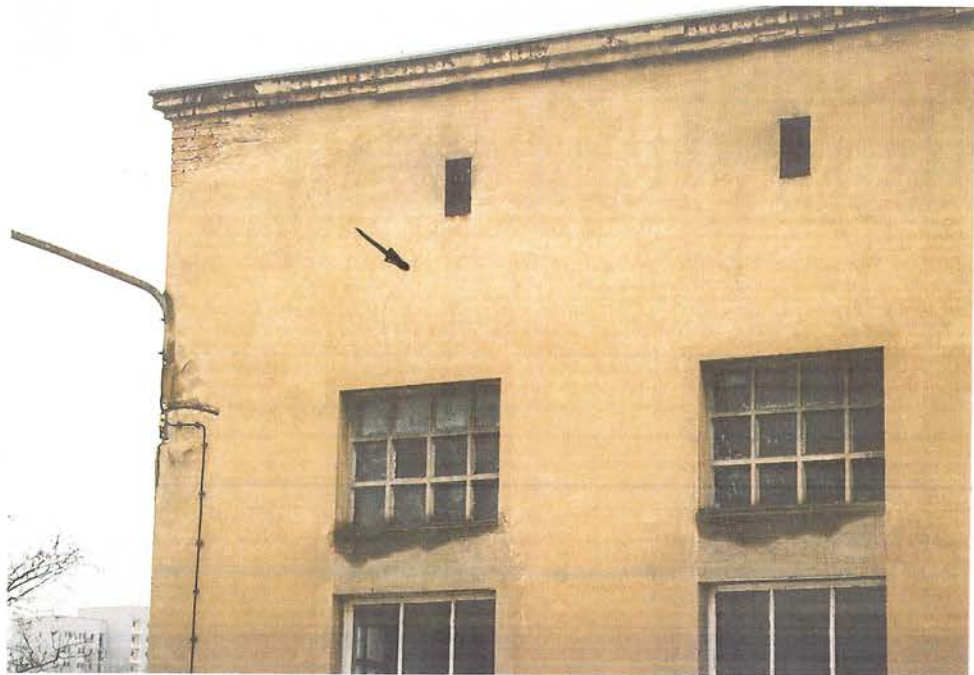
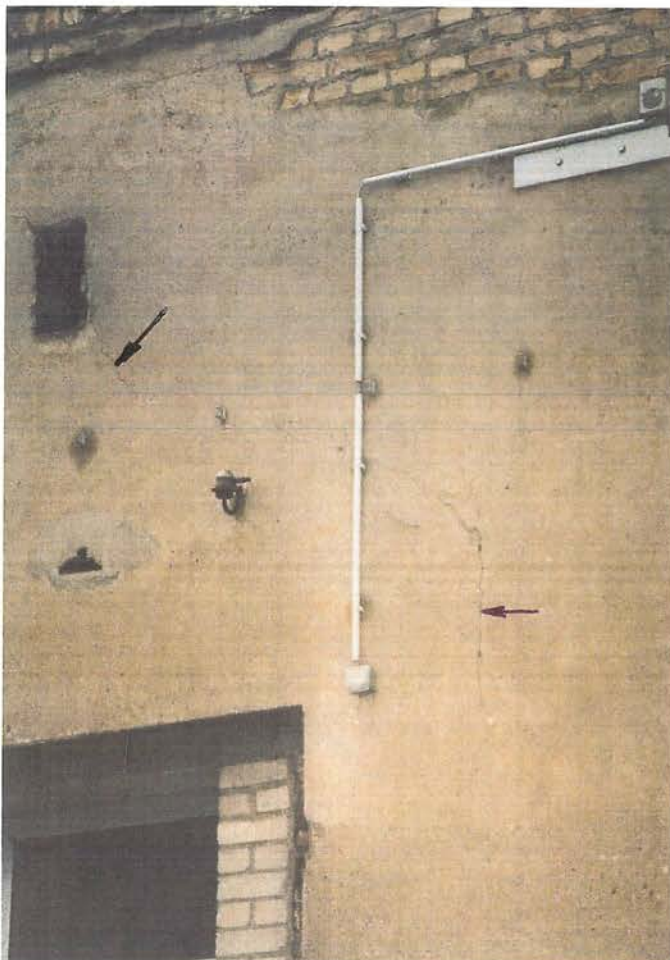
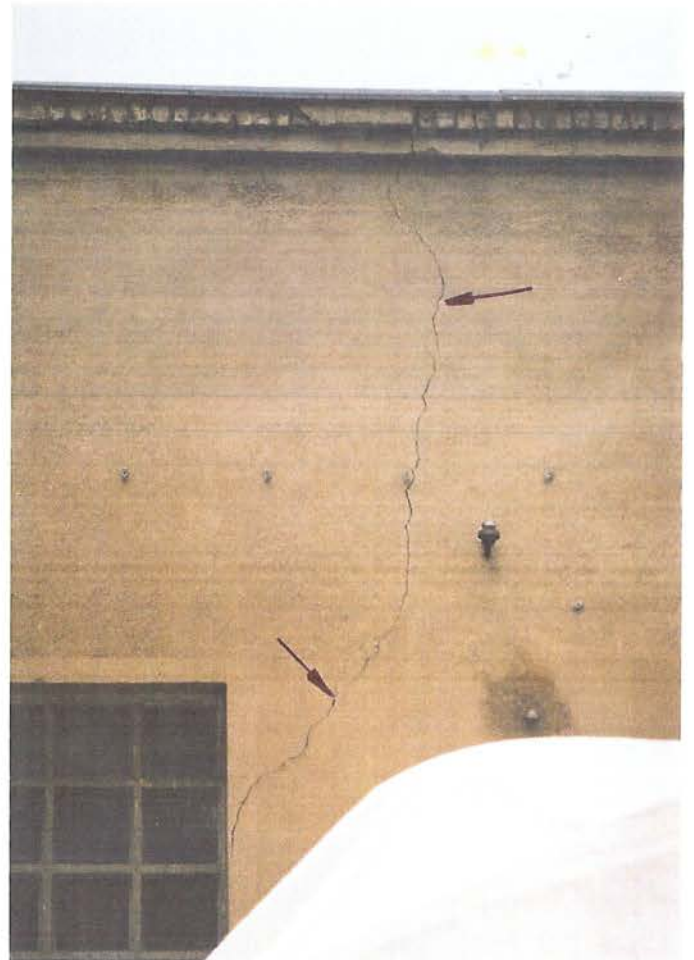
Anlage 5.3  
Gebäudeansichten / Schadensbilder

Im östlichen Teil der Liegenschaft wurden an den Baukörpern vermehrt Risse festgestellt, die nach ihrem Erscheinungsbild auf setzungsbedingte Verformungen schließen lassen und als offenkundiger Hinweis auf Baugrundschwächen oder Gründungsmängel zu werten sind. Dies betrifft insbesondere die Gebäude 8 bis 11 sowie 13 und 15, wo die Schäden in unterschiedlicher Ausprägung auftreten (vgl. exemplarische Fotodokumentation in Anlage 5.3 bis 5.7).

***Unter den genannten Randbedingungen muss die Baugrundsituation am untersuchten Standort insgesamt als sensibel bezeichnet werden, wobei insbesondere das Setzungspotential der flächenhaft vorhandenen Auffüllungen einen kritischen Einflussfaktor bildet. Im östlichen Teil der Liegenschaft gestalten sich die Baugrundverhältnisse mit dem Übergang in die überschütteten historischen Uferzonen der Havel zunehmend ungünstiger, was sich u.a. in vorhandenen Schadensbildern an der hier vorhandenen Bestandsbebauung niederschlägt.***

Gebäude 8, Nordostecke  
Blick von Norden und von Osten  
mit Rissbildungen

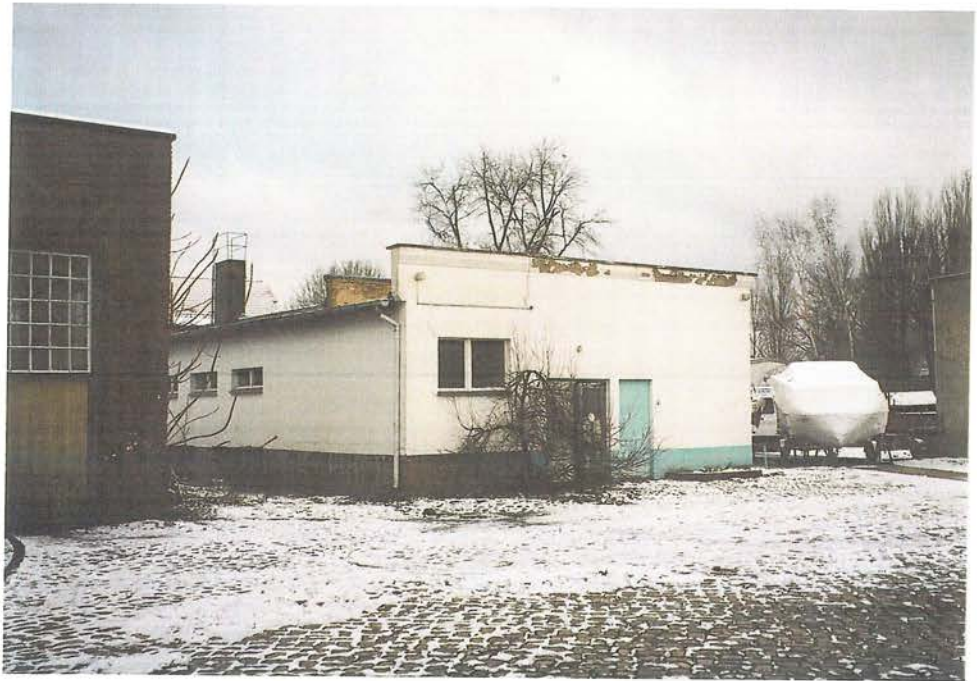
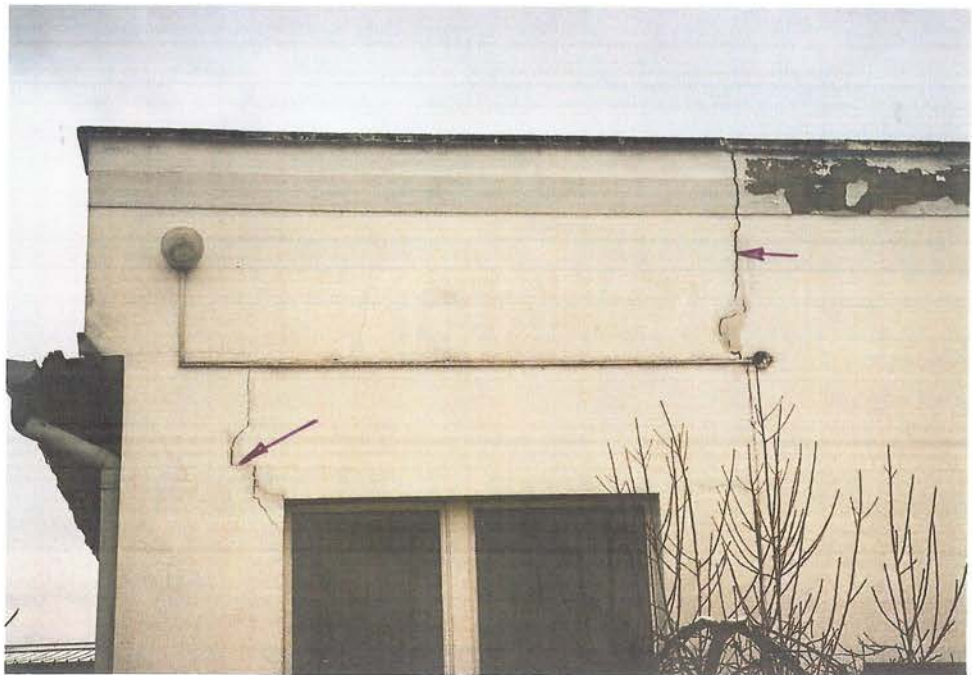
## Anlage 5.4 Gebäudeansichten / Schadensbilder

**Gebäude 9, Südliche Giebelseite**  
markante Rissbildungen im Bereich eines jüngeren Anbaus

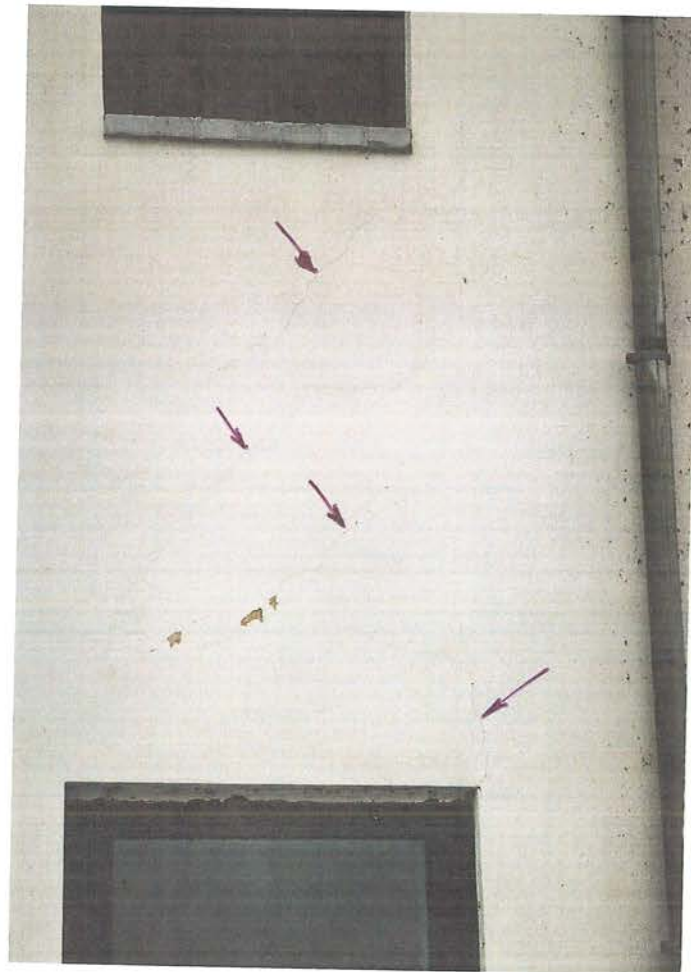
**Gebäude 10, Südostecke**  
**Blick von Süden auf alte Setzungsrisse,**  
**die auch nach erfolgter Fassadensanierung wieder in Erscheinung treten**

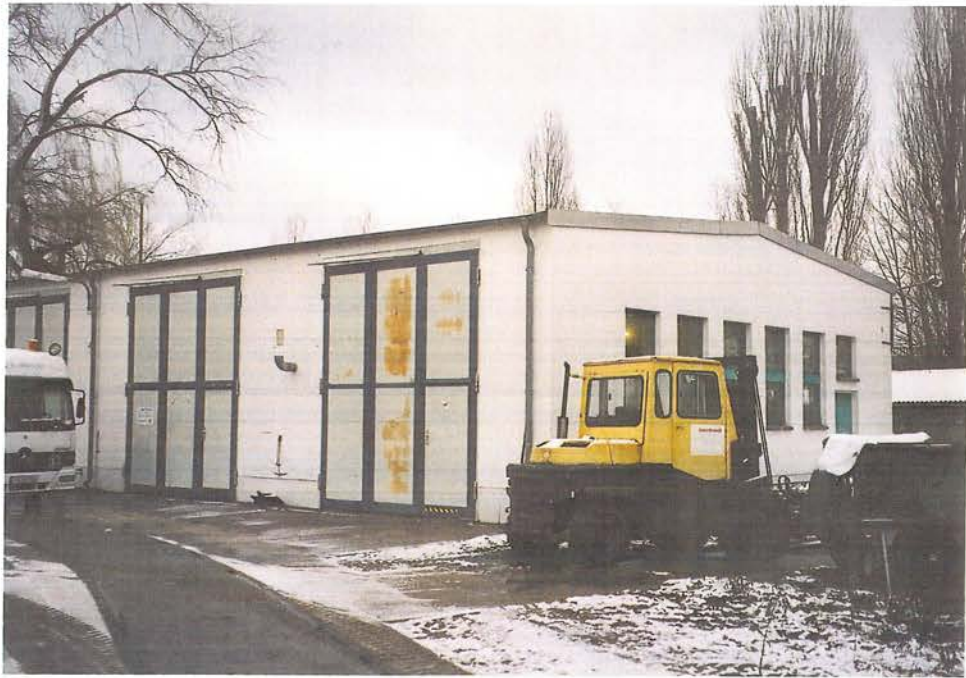
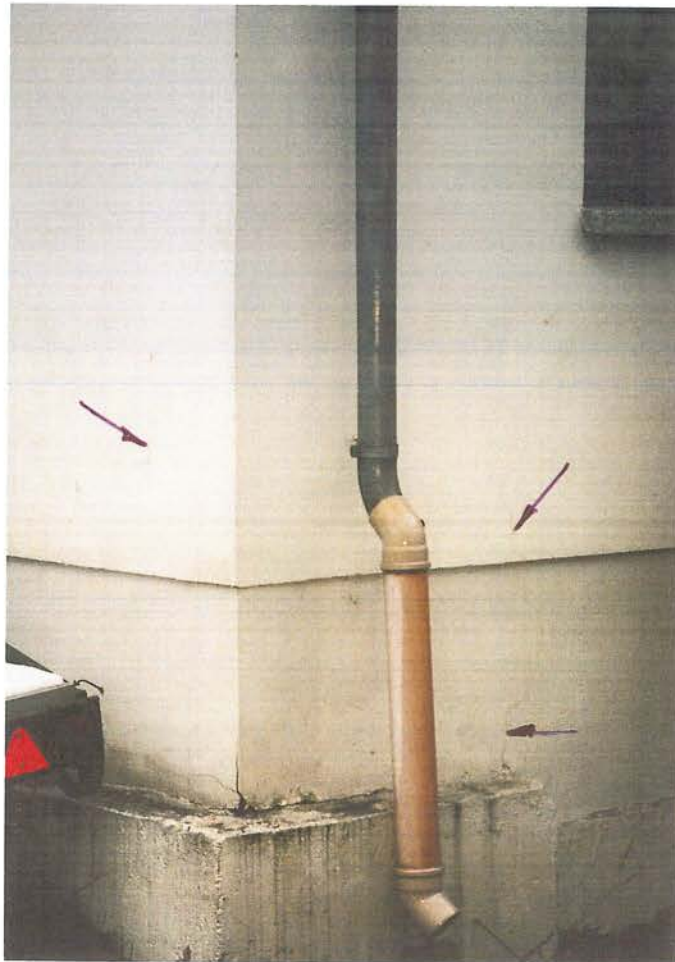
## Anlage 5.6 Gebäudeansichten / Schadensbilder

Gebäude 11,  
Ansicht von Südwesten

Rissbildungen an der Südostecke

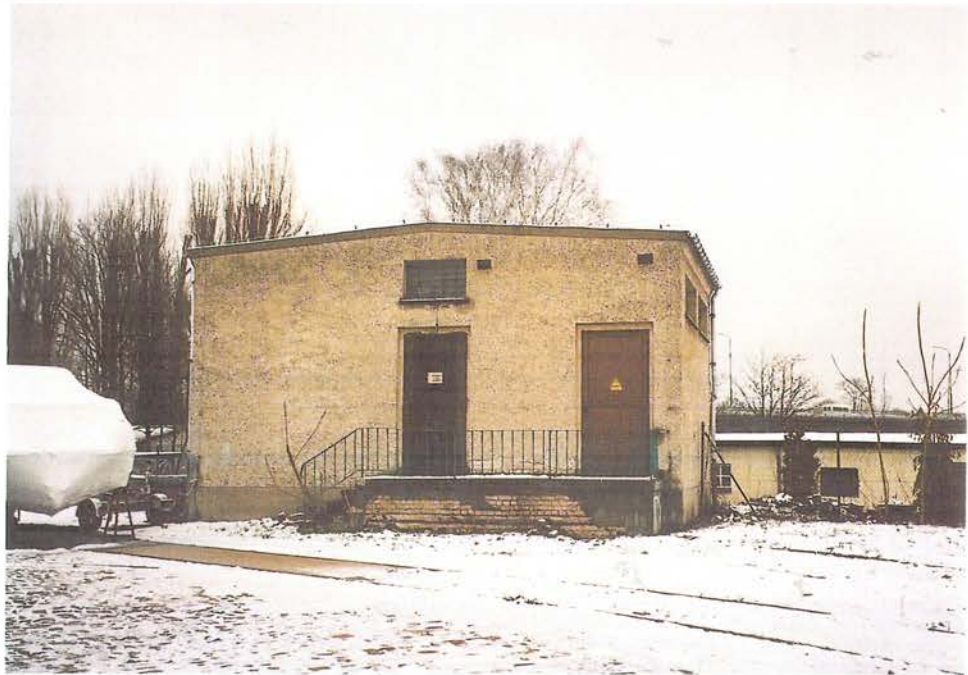
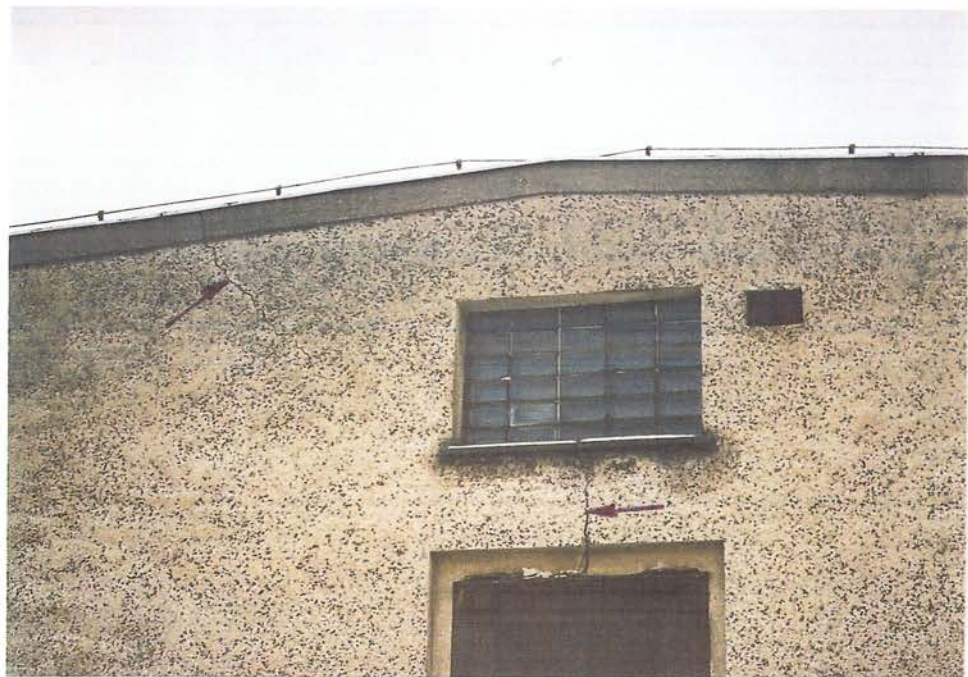
**Anlage 5.7**  
**Gebäudeansichten / Schadensbilder**

**Gebäude 15, Westseite**  
**Ansicht und Detaildarstellung markanter Rissbildungen**

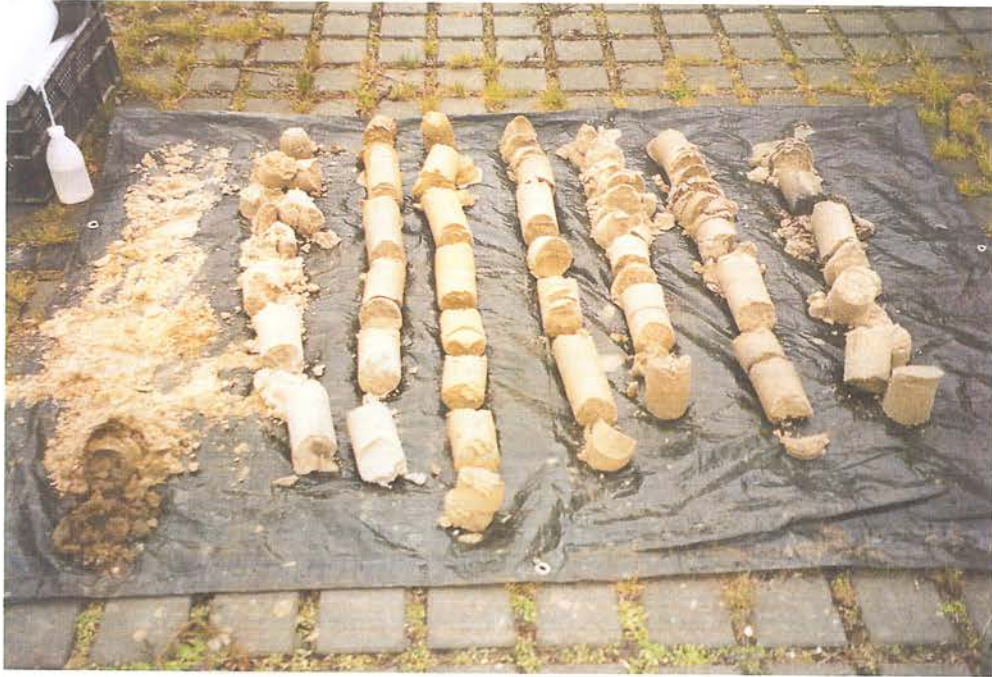
## Anlage 5.8 Baugrundbohrungen

ausgelegte Bohrstrecke (Hohlschneckenbohrung mit Sedimentkern aus PVC- Liner DN 80)

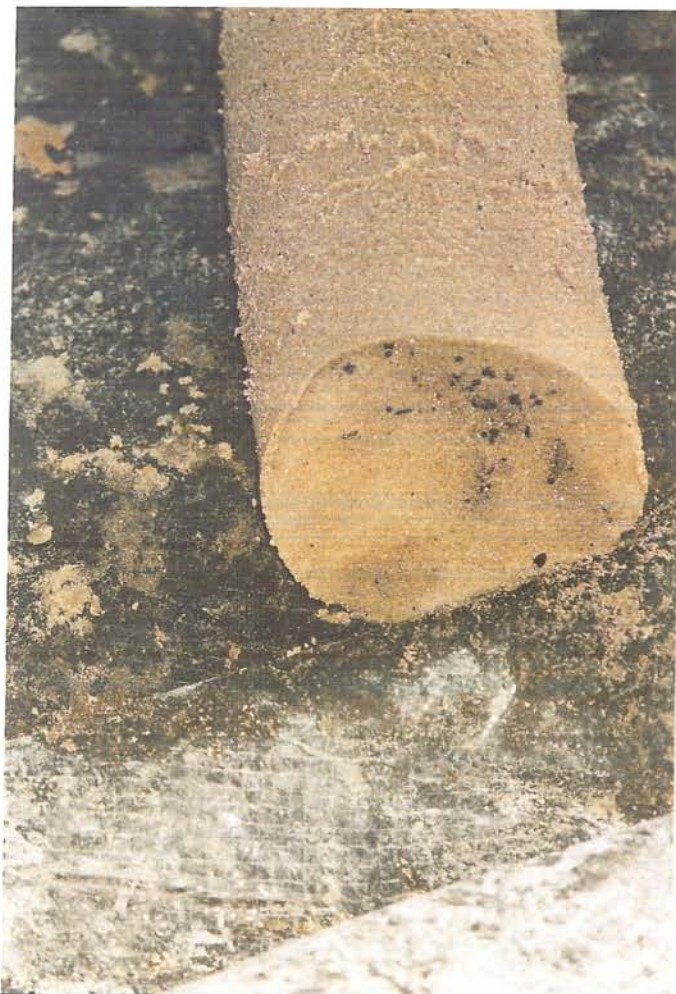
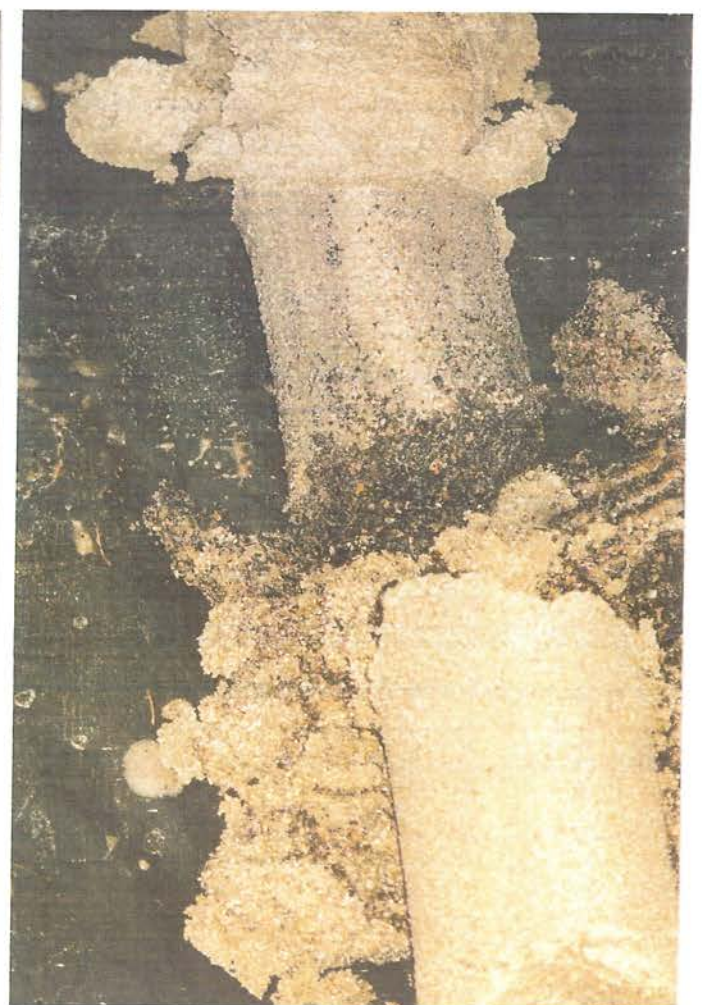
erbohrt, welche einen gewässertypischen Sedimentationshorizont darstellt und anschaulich belegt, dass der betreffende Sondierpunkt noch östlich einer alten Uferlinie liegen muss. Die hier erbohrten, in den Flussschlamm eingebetteten Kohlestücken wurden möglicherwei-

Holzkohleeinlagerungen im Sand als Einzelsplitter und geringmächtige Zwischenlage
