# Ergebnisbericht Schadstoffuntersuchung

Berichts-Nr.: BB1988

**Projekt:** Schadstoffuntersuchung vor Sanierung Turnhalle  
und Neugestaltung der Außenanlagen,  
Luckenwalde, Poststr. 20

**Titel:** Orientierende Schadstoffuntersuchung

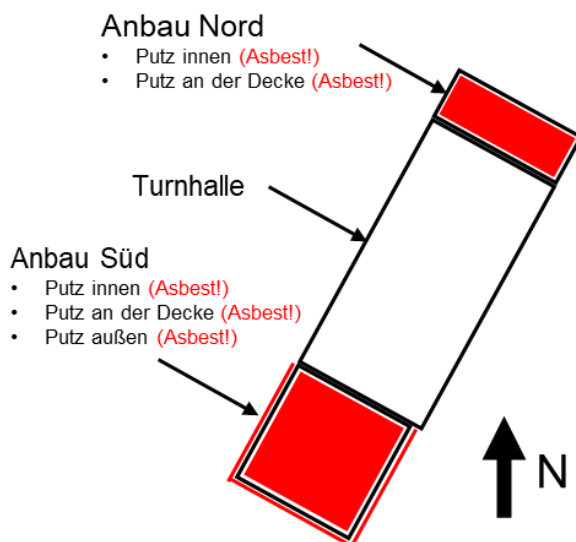
Abbildung 3: Schematische Darstellung der asbesthaltigen Putze (und Spachtelmassen), die im Anbau Nord in den Innenwänden, im Anbau Süd an den Innen- und Außenwänden und an den Decken der beiden Gebäudeteile festgestellt wurden.

Positiv auf Asbest untersuchte Proben sind in Abbildung 3 und detailliert mit einer Fotodokumentation in der Probenliste in Anlage 1 dargestellt.

Eine genaue und vollständige Entfernung der asbesthaltigen Putze und deren präzise Trennung vom Mauerwerk ist technisch sehr aufwendig. Es würde auch hohe Kosten verursachen und ein Erfolg kann nicht gesichert werden. Ein Rückbau des gesamten Gebäudes und Entsorgung als asbesthaltiger Abfall kann sich wirtschaftlicher erweisen als die gezielte Sanierung der Putze. Hierzu kann ein Variantenvergleich im Vorfeld des Rückbaus durchgeführt werden.

Arbeiten an asbesthaltigen Putzen und Spachtelmassen sind unter Beachtung der **TRGS 519** von sachkundigen Personen durchzuführen.

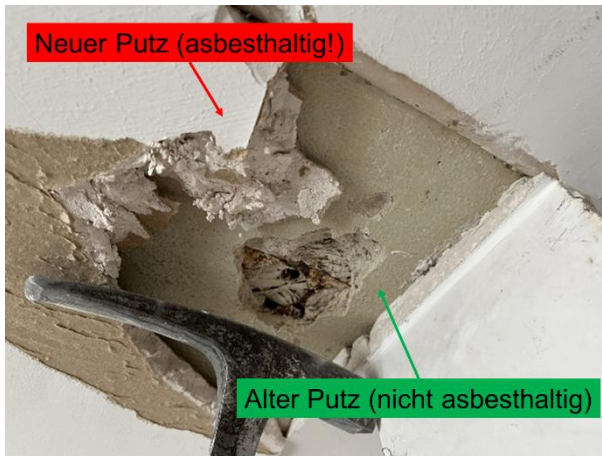
Abbildung 4: Deckenputz im Anbau Süd. Der neue Putz enthält Asbest, während der alte Putz kein Asbest enthält.

Zu beachten: nur der neue Deckenputz im Anbau Süd ist asbesthaltig, der alte Deckenputz ist nachweislich asbestfrei (Abbildung 4; Probe 17).

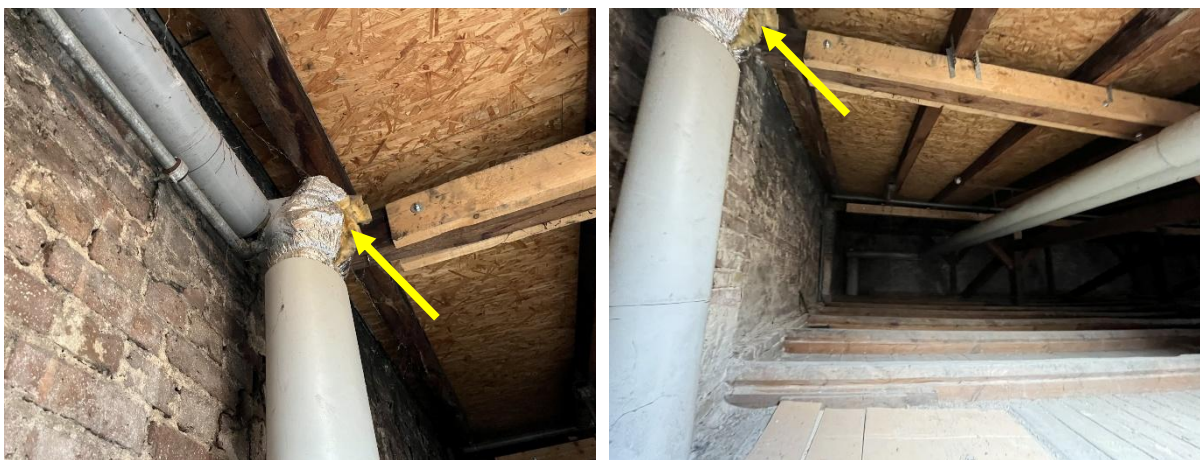
Abbildung 5: Rohrummantelungen im Dachstuhl der Turnhalle enthalten eine gelbe Mineralwolle.

Es wurden keine Proben auf das Vorhandensein von lungengängigen KMF analysiert. Mineralwolle mit WHO-Fasern wurden lediglich visuell eingestuft (Abbildung 5).

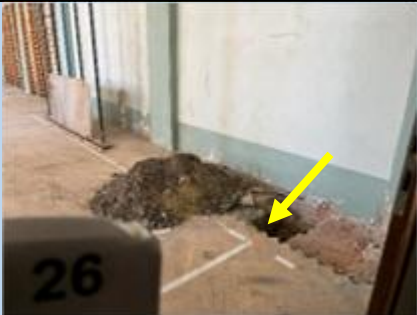
| Proben-/Labor-Nr. | Gebäude und Bereich | Material | Foto | Ergebnis [mg/kg] |
|---|---|---|---|---|
| Probe 26<br>BC21449.3 | Turnhalle<br>EG<br>Boden | Sperrschicht<br>(schwarz, bituminös) | | <b>PAK = 10.800</b><br><b>B(a)P = 528</b> |

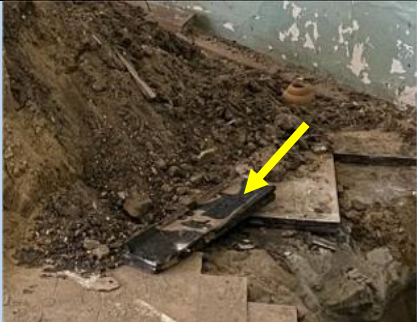
| Proben-/Labor-Nr. | Gebäude und Bereich | Material | Foto | Ergebnis [mg/kg] |
|---|---|---|---|---|
| Probe 51<br>BC21449.13 | Turnhalle<br>EG<br>Boden | Kleber<br>(schwarz, bituminös) | | <b>PAK = 397</b><br><b>B(a)P = 12,3</b> |

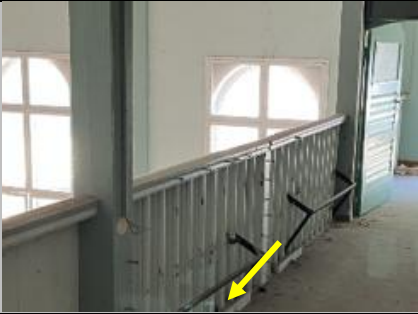
| Proben-/ Labor-Nr. | Gebäude und Bereich | Material | Foto | Ergebnis [mg/kg] |
|---|---|---|---|---|
| Probe 38<br>BC21449.5 | Turnhalle<br>1. OG<br>Geländer | Anstrich (grün) | | Arsen 2,37<br><b>Blei 2.520</b><br>Cadmium 14,2<br>Chrom 112<br>Kupfer 11,6<br>Nickel 3,94<br>Quecksilber < BG<br>Zink 17.900 |

Bei Bauarbeiten mit den bleihaltigen Anstrichen sind Sicherheitsvorkehrungen gemäß **TRGS 505** anzuwenden. In Anlage 2 dieser TRGS unterm Punkt 27 die Schutzmaßnahmen beschrieben. **Grundsätzlich gilt:** Während der Arbeiten ist weitestgehend staubfrei bzw. staubarm zu arbeiten, um eine Gefährdung für Mensch und Umwelt auszuschließen. **Hinweis zur Entsorgung von schwermetallhaltigen Bauteilen:** Sofern die Bauteile zum Zweck der Entsorgung zerstörungsfrei ausgebaut werden können, müssen keine Arbeitsschutzmaßnahmen im Sinne der TRGS 505 ergriffen werden, da keine Exposition von schwermetallhaltigen Stäuben zu erwarten ist.

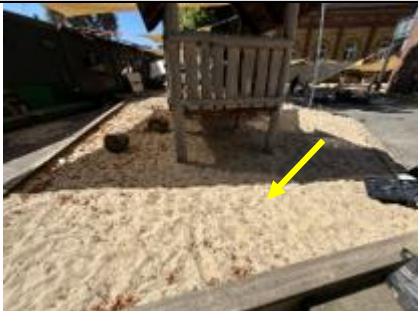
| Proben-/Labor-Nr. | Gebäude und Bereich | Material | Foto | Ergebnis |
|---|---|---|---|---|
| Probe 45<br>BC21449.10 | Innenhof<br>EG<br>Sandkästen | Sand | | BM-F0* |

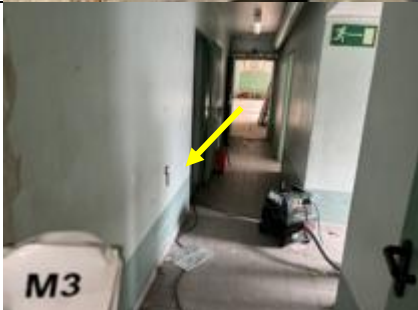
| Proben-/Labor-Nr. | Gebäude und Bereich | Material | Foto | Ergebnis |
|---|---|---|---|---|
| Probe 48<br>BC21449.11 | Anbau Süd, Umkleide<br>EG<br>KB3 - Innenwand | Porenbeton mit Putz | | EBV/AVV = RC-3<br>*Hinweis: Putz ist asbesthaltig |

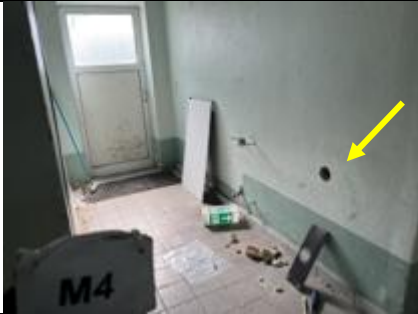
| Proben-/ Labor-Nr. | Gebäude und Bereich | Material | Foto | Ergebnis |
|---|---|---|---|---|
| Probe 49<br>BC21449.12 | Anbau Süd, Flur<br>EG<br>KB4 - Innenwand | Mauerwerk mit Putz und Mörtel | | <b>EBV/AVV = RC-1</b><br><b>*Hinweis: Putz ist asbesthaltig</b> |

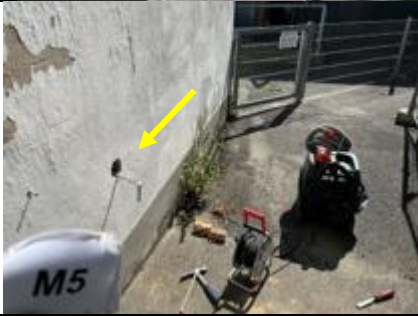
| Proben-/ Labor-Nr. | Gebäude und Bereich | Material | Foto | Ergebnis |
|---|---|---|---|---|
| Probe 50<br>BC21449.12 | Anbau Süd<br>EG<br>KB5 - Außenwand | Mauerwerk mit Putz und Mörtel | | <b>EBV/AVV = RC-1</b><br><b>*Hinweis: Putz ist asbesthaltig</b> |

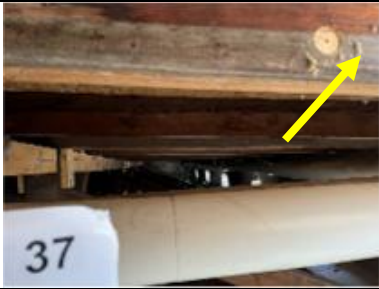
| Proben-/Labor-Nr. | Gebäude und Bereich | Foto | Ergebnis [mg/kg] | Altholz-kategorie** |
|---|---|---|---|---|
| Probe 37<br>BC21449.4 | Turnhalle<br>Dachboden<br>Dachbalken und Sparren | | Arsen < BG<br><b>Blei 67,7</b><br>Cadmium 0,327<br>Chrom (ges.) 3,47<br>Kupfer 4,7<br>Quecksilber < BG<br>PCP < BG<br>PCB < BG<br>Chlor ges. n.u.*<br>Flur ges. n.u. | Konstruktionshölzer für tragende Teile<br><br><b>Kategorie: A IV</b><br><br>Abfallschlüssel: 17 02 04* |

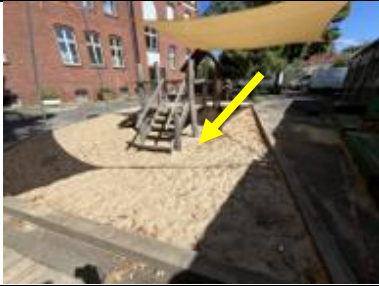
| Proben-/Labor-Nr. | Gebäude und Bereich | Foto | Ergebnis [mg/kg] | Altholz-kategorie** |
|---|---|---|---|---|
| Probe 43<br>BC21449.8 | Innenhof<br>EG<br>Spielgeräte | | Arsen < BG<br>Blei < BG<br>Cadmium 0,108<br>Chrom (ges.) < BG<br>Kupfer 3,67<br>Quecksilber < BG<br><b>PCP 0,51</b><br>PCB < BG<br>Chlor ges. n.u.<br>Flur ges. n.u. | Sortimente aus dem Garten- und Landschaftsbau, imprägnierte Gartenmöbel<br><br><b>Kategorie: A IV</b><br><br>Abfallschlüssel: 17 02 04* |

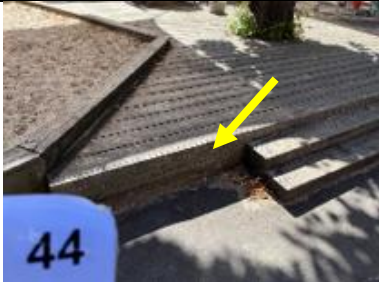
| Proben-/Labor-Nr. | Gebäude und Bereich | Foto | Ergebnis [mg/kg] | Altholz-kategorie** |
|---|---|---|---|---|
| Probe 44<br>BC21449.9 | Innenhof<br>EG<br>Sandkasten und Parkett | | Arsen < BG<br>Blei < BG<br>Cadmium < BG<br>Chrom (ges.) < BG<br><b>Kupfer 305</b><br>Quecksilber < BG<br>PCP < BG<br>PCB < BG<br>Chlor ges. n.u.<br>Flur ges. n.u. | Sortimente aus dem Garten- und Landschaftsbau, imprägnierte Gartenmöbel<br><br><b>Kategorie: A IV</b><br><br>Abfallschlüssel: 17 02 04* |

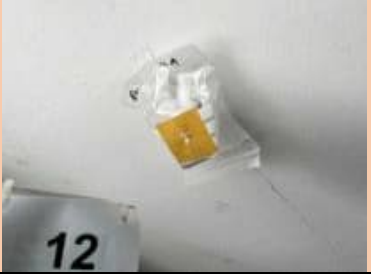
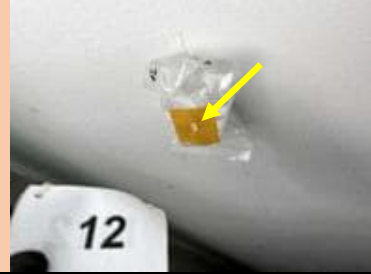
| Proben-/ Labor-Nr. | Gebäude & Etage | Bereich | Material | Detailfoto | Übersichtsfoto | Parameter | Ergebnis |
|---|---|---|---|---|---|---|---|
| MiP 2<br>Probe 12<br>25-25-00119-002 | Anbau Süd<br>EG | Decke | Anstrich und Spachtelmasse | | | Asbest<br>0,001 % | <b>Chrysotil-Asbest nachgewiesen</b> |

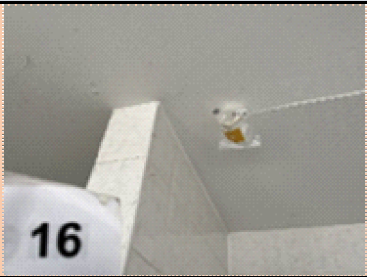
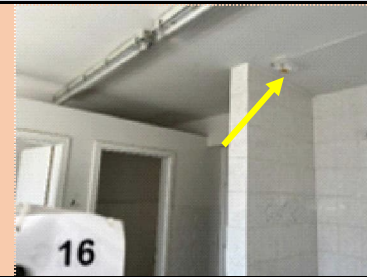
| Proben-/ Labor-Nr. | Gebäude & Etage | Bereich | Material | Detailfoto | Übersichtsfoto | Parameter | Ergebnis |
|---|---|---|---|---|---|---|---|
| MiP 2<br>Probe 16<br>25-25-00119-002 | Anbau Süd<br>EG | Decke | Anstrich und Spachtelmasse | | | Asbest<br>0,001 % | <b>Chrysotil-Asbest nachgewiesen</b> |

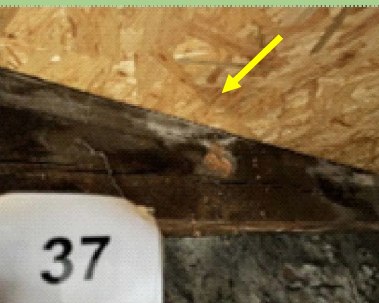
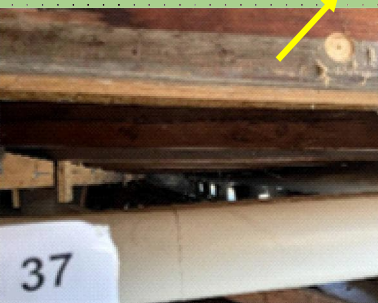
| Proben-/ Labor-Nr. | Gebäude & Etage | Bereich | Material | Detailfoto | Übersichtsfoto | Parameter | Ergebnis |
|---|---|---|---|---|---|---|---|
| Probe 37<br>BC21449.4 | Turnhalle<br>Dachboden | Dachbalken und Sparren | Holz | | | AltholzV | [mg/kg]<br><br>Arsen = < BG<br><b>Blei = 67,7</b><br>Cadmium = 0,327<br>Chrom (ges.) = 3,47<br>Kupfer = 4,7<br>Quecksilber = < BG<br>PCP = < BG<br>PCB = < BG<br>Chlor ges. = n.u.<br>Fluor ges. = n.u. |

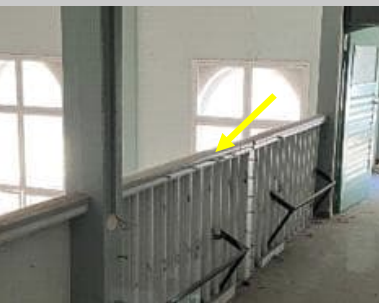
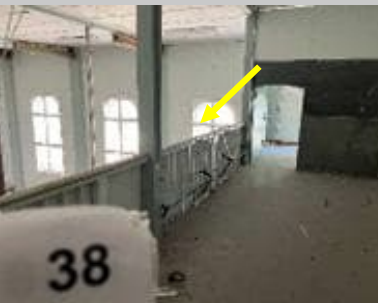
| Proben-/ Labor-Nr. | Gebäude & Etage | Bereich | Material | Detailfoto | Übersichtsfoto | Parameter | Ergebnis |
|---|---|---|---|---|---|---|---|
| Probe 38<br>BC21449.5 | Turnhalle<br>1. OG | Geländer | Anstrich (grün) | | | Schwermetalle | [mg/kg]<br><br>Arsen 2,37<br><b>Blei 2.520</b><br>Cadmium 14,2<br>Chrom 112<br>Kupfer 11,6<br>Nickel 3,94<br>Quecksilber < BG<br>Zink 17.900 |

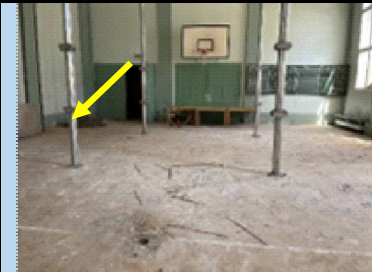
| Proben-/Labor-Nr. | Gebäude & Etage | Bereich | Material | Detailfoto | Übersichtsfoto | Parameter | Ergebnis |
|---|---|---|---|---|---|---|---|
| Probe 51<br>BC21449.13 | Turnhalle<br>EG | Boden | Kleber<br>(schwarz,<br>bituminös) | | | PAK | [mg/kg]<br><b>PAK = 397</b><br>B(a)P = 12,3 |
