**Cottbuser u. Roxeler  
Ingenieurgesellschaft mbH**

**Untersuchungsbericht  
zu Fassadenbauteilen für das Gebäude  
Willi-Sänger-Straße 32 - 38 in Brandenburg  
(Reg.-Nr. 00114)**

Feststellung von Schichtenaufbauten durch Probenahmen und bauphysikalische Beurteilung des Gebäudes

April / Mai 2000

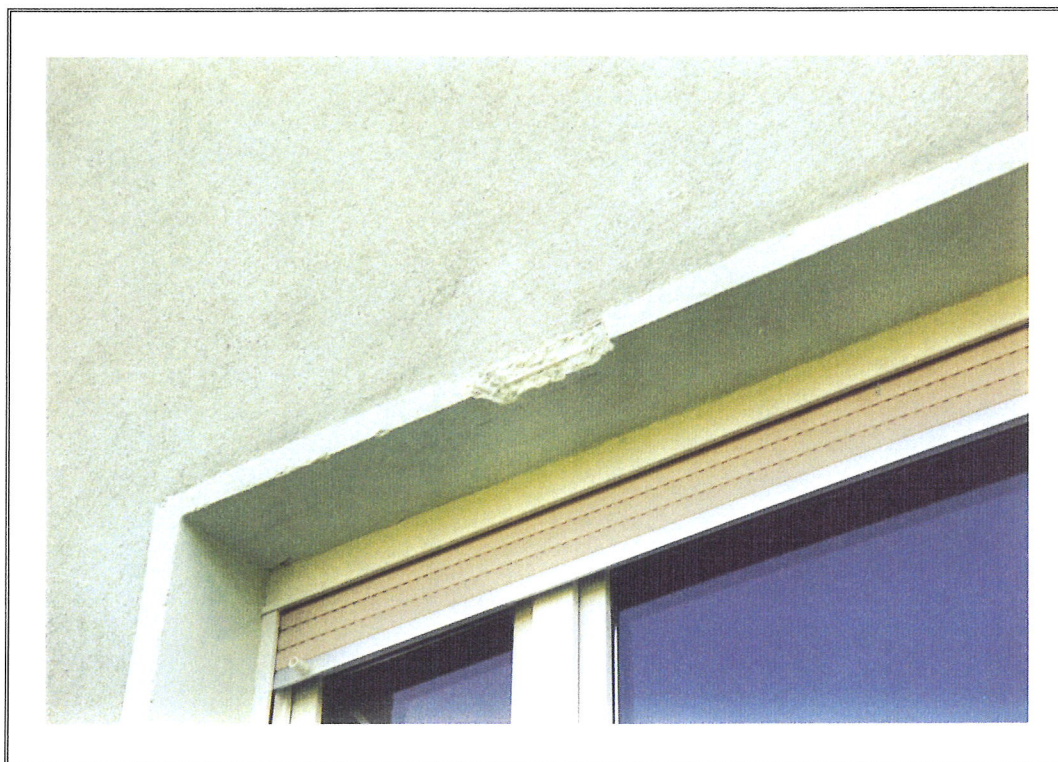
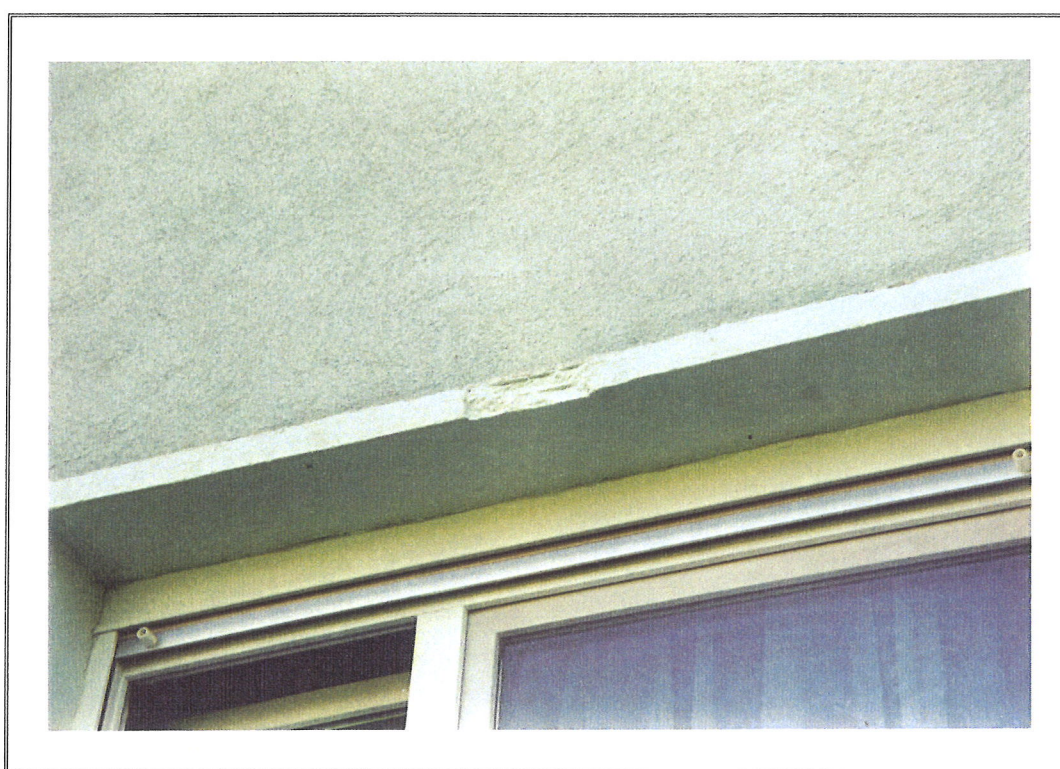
**Foto 5 und 6**

Betonausbruchstellen mit freiliegender Bewehrung an Fenstergewänden.  
Die Ausbruchstellen wurden nur farblich behandelt.

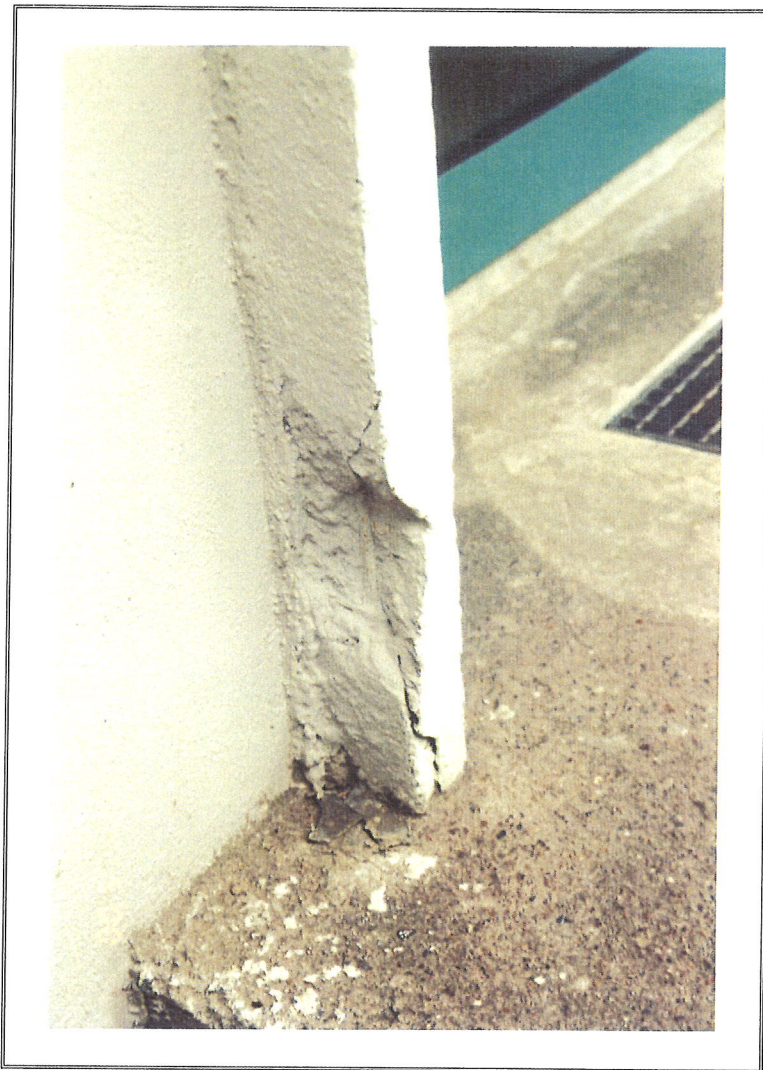
**Foto 7**

Weiteres Beispiel für eine nur farblich behandelte Ausbruchstelle an einem Gewändeelement

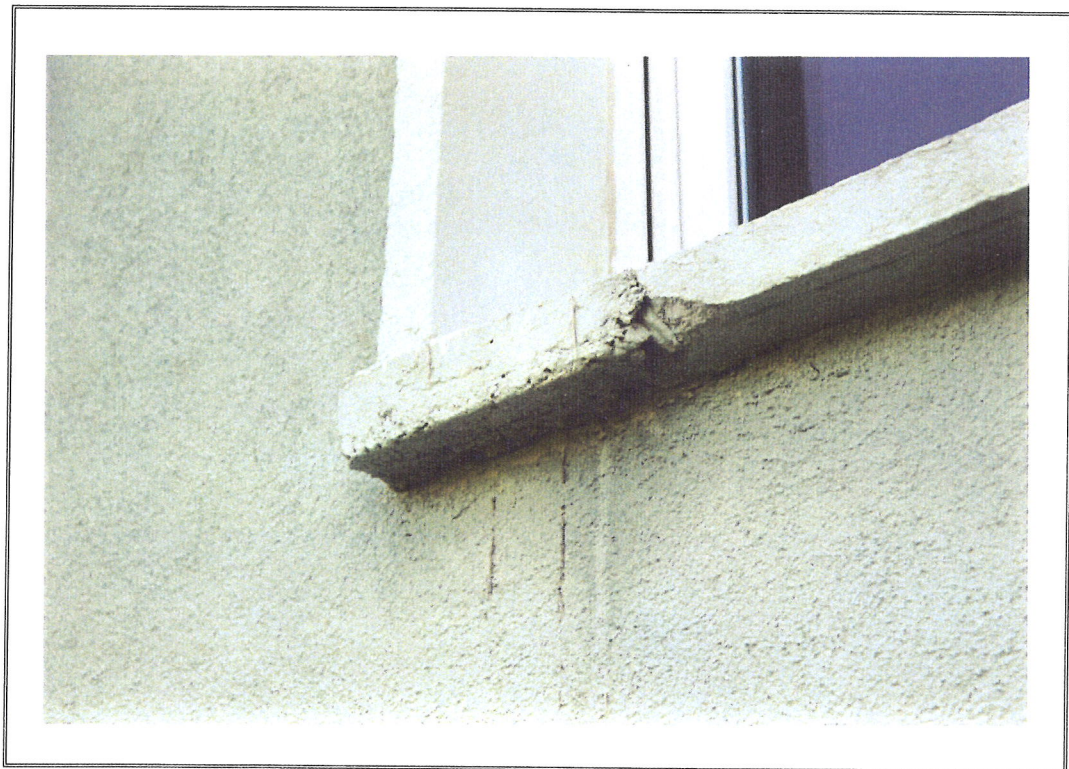
**Foto 8**

An der Fassade ist zunächst zu erkennen, daß einige Fenstergewände Betonausbruchstellen besitzen, die trotz freiliegender Bewehrung nur überstrichen wurden ohne die notwendige Reprofilierung mit einem hierfür geeigneten Mörtel durchzuführen (siehe Foto 5 bis 7). Im Weiteren sind an den Gewänden zahlreiche Reparaturstellen zu erkennen, die jedoch nicht fachgerecht ausgeführt wurden (siehe Foto 8 bis 10 ). Hier ist perspektivisch mit erneuten Schäden zu rechnen.

Nicht fachgerecht ausgeführte Reparatur an der Fensterbank eines Gewändeelementes

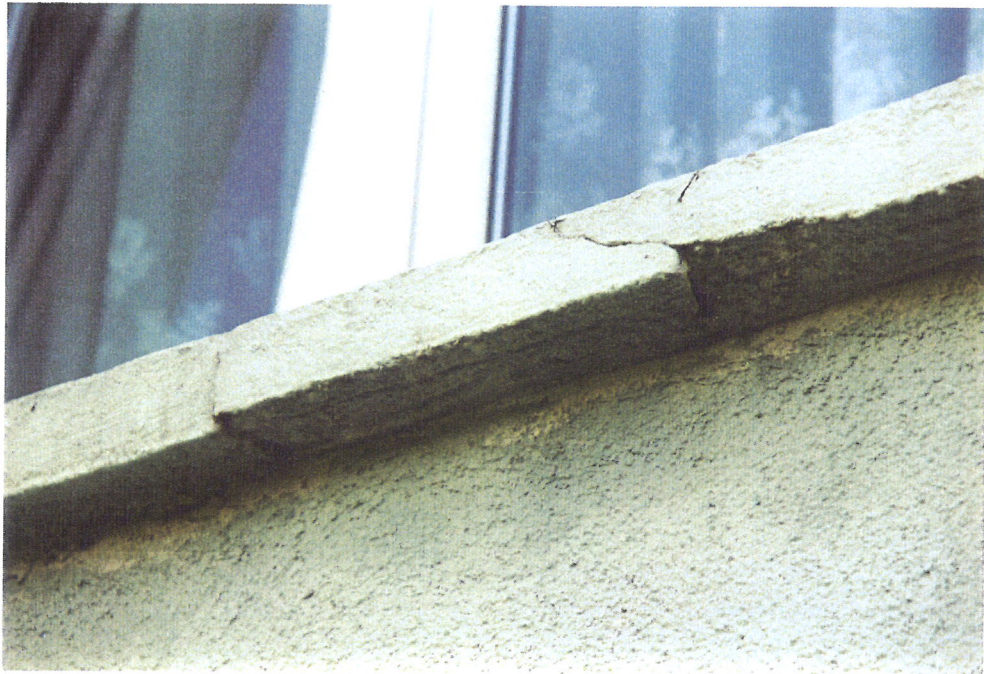
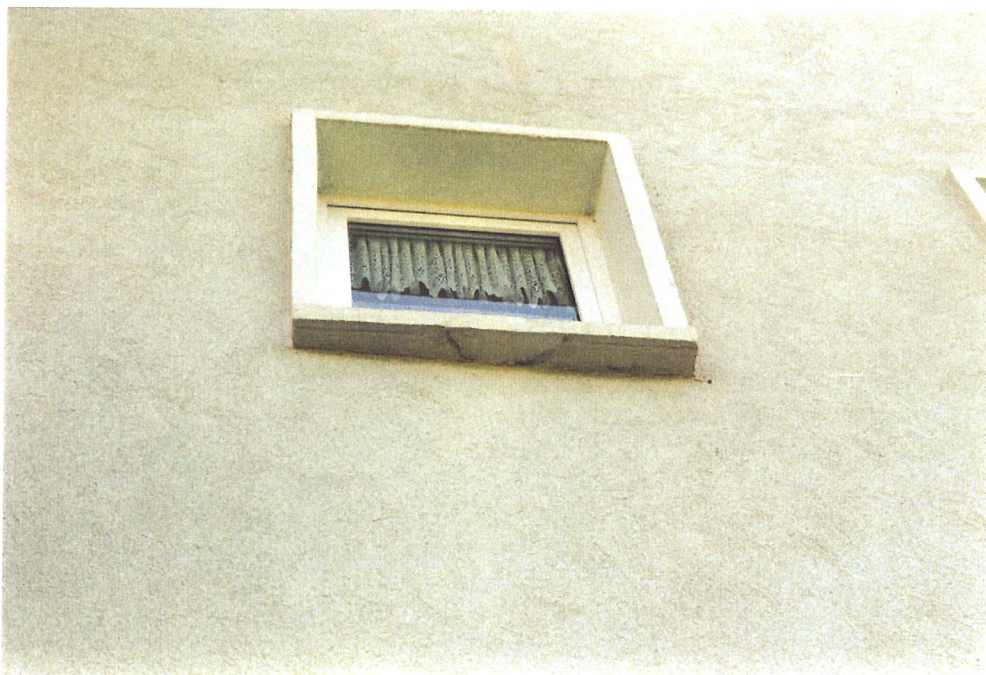
**Foto 9 und 10**

Weitere Beispiele für nicht fachgerecht ausgeführte  
Betonsanierungen an Gewändeelementen

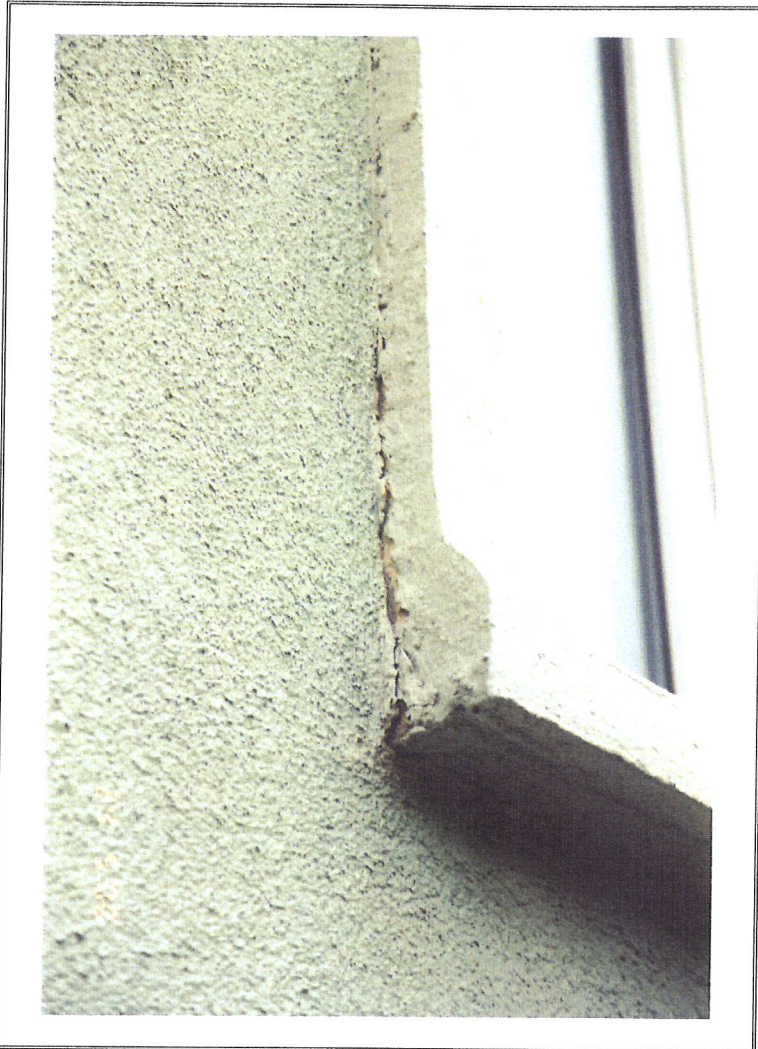
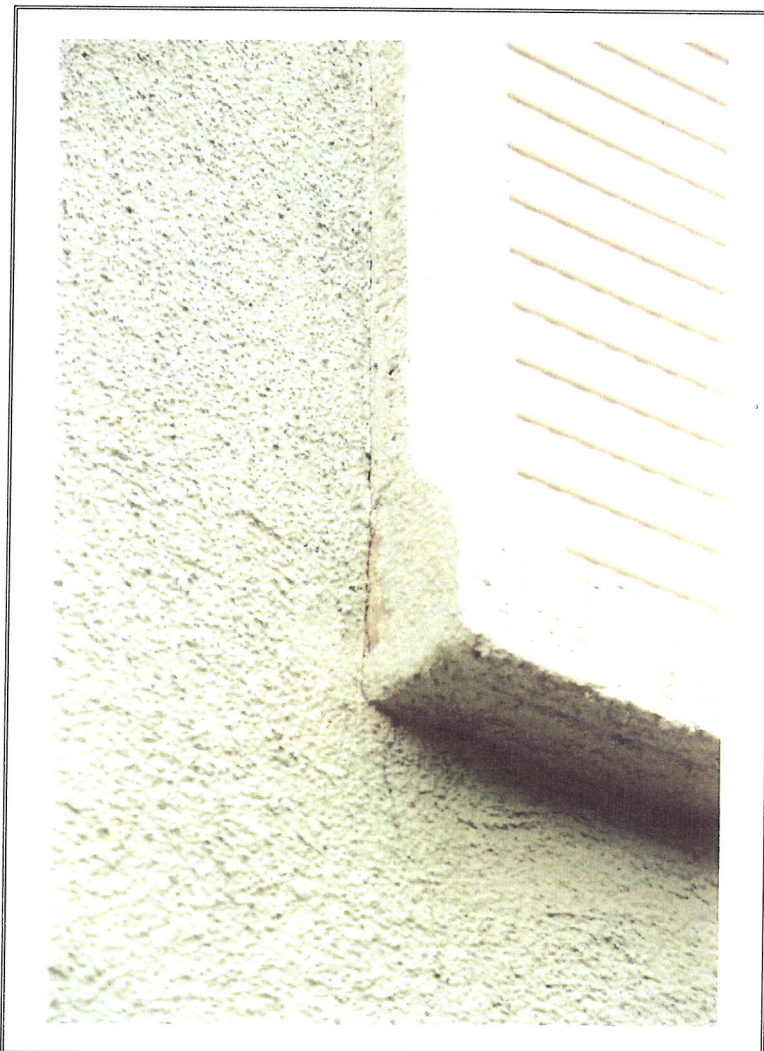
**Foto 11 und 12**

Der Außenputz zeigt im Anschlußbereich zu einigen Fenstergewänden Rißbildungen (siehe Foto 11 und 12). Weitere Risse sind unterhalb von Fensteröffnungen zu erkennen (siehe Foto 13 bis 16). Sie besitzen in der Regel einen senkrechten Verlauf und weisen Breiten um 0,1 – 0,2 mm auf. Beide hier genannten Rißbilder befinden sich jeweils im Bereich von Fugen zwischen den Wandblöcken bzw. zwischen Wandblöcken und Fenstergewänden. An der Putzoberfläche der Ostseite zeichnet sich der Verlauf der Ringankerlagen ab (siehe Foto 17 und 18). Die Oberflächenstruktur des Außenputzes ist an der Ost- und Nordseite relativ ungleichmäßig ausgebildet (siehe Foto 19).

Rißbildungen im Anschlußbereich  
Außenputz / Fenstergewände

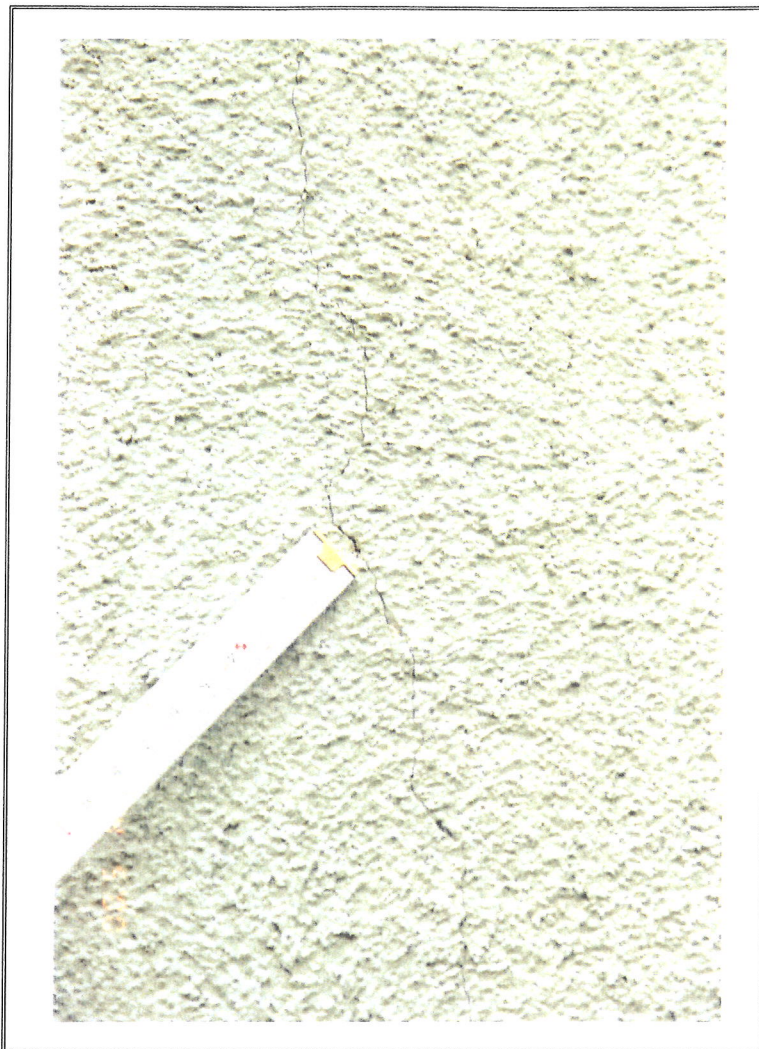
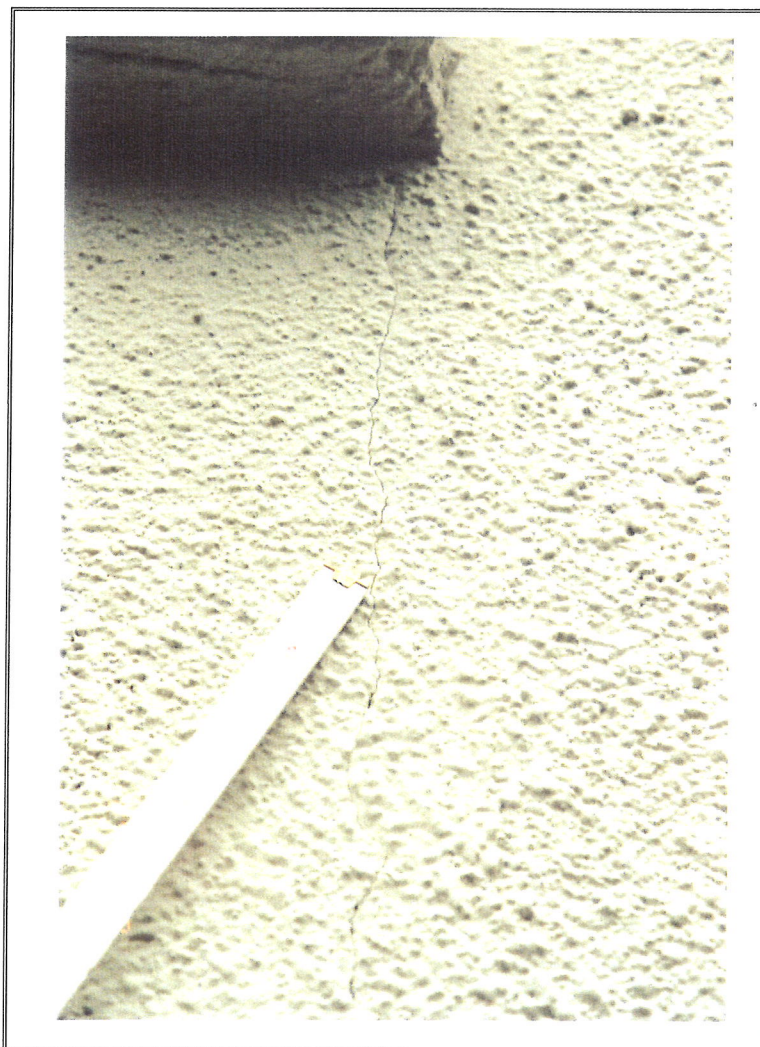
**Foto 13 und 14**

Beispiele für Rißbildungen  
im Außenputz

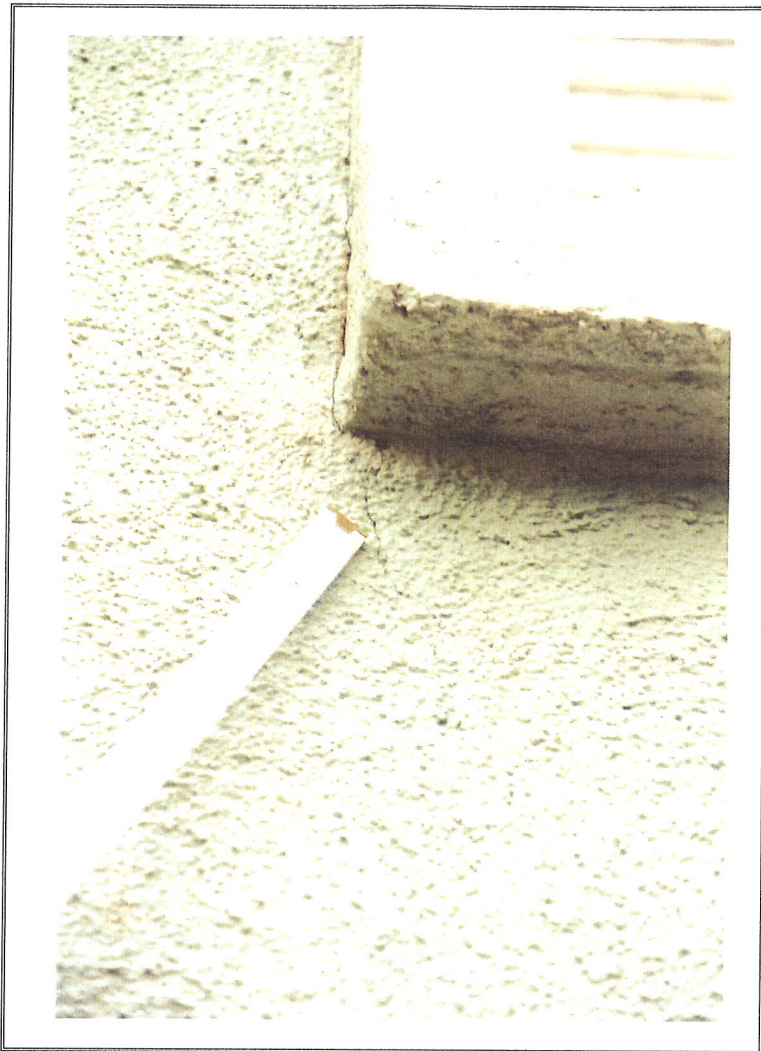
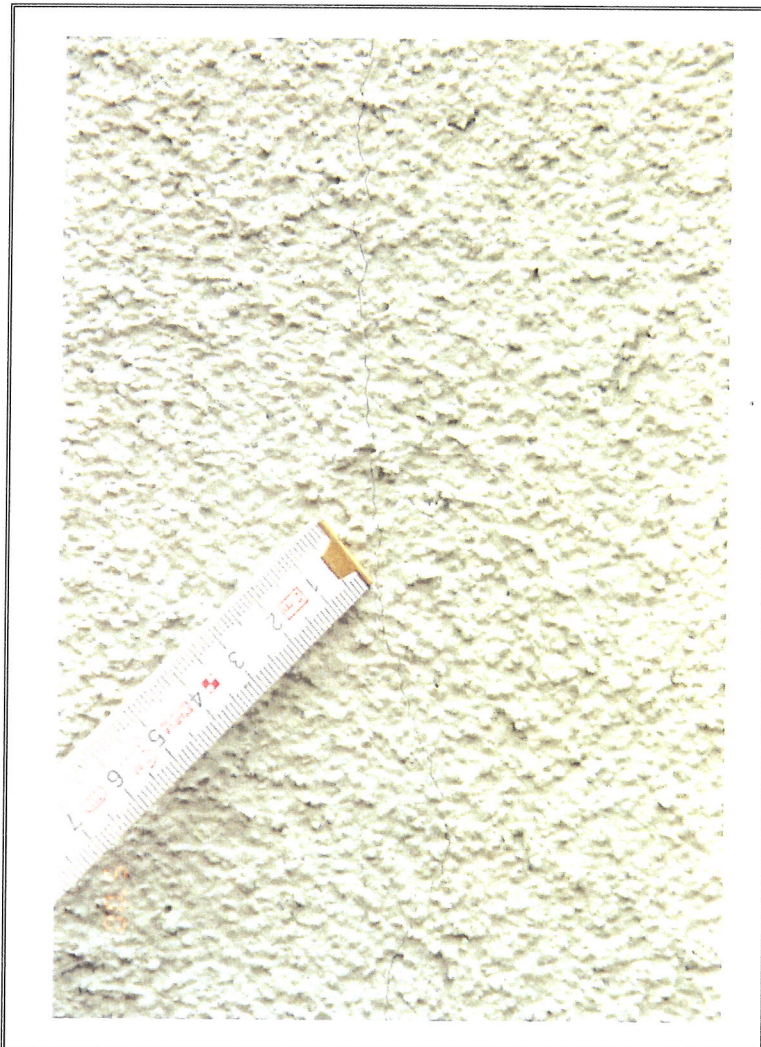
**Foto 15 und 16**

Weitere Beispiele für Rißbildungen  
im Außenputz

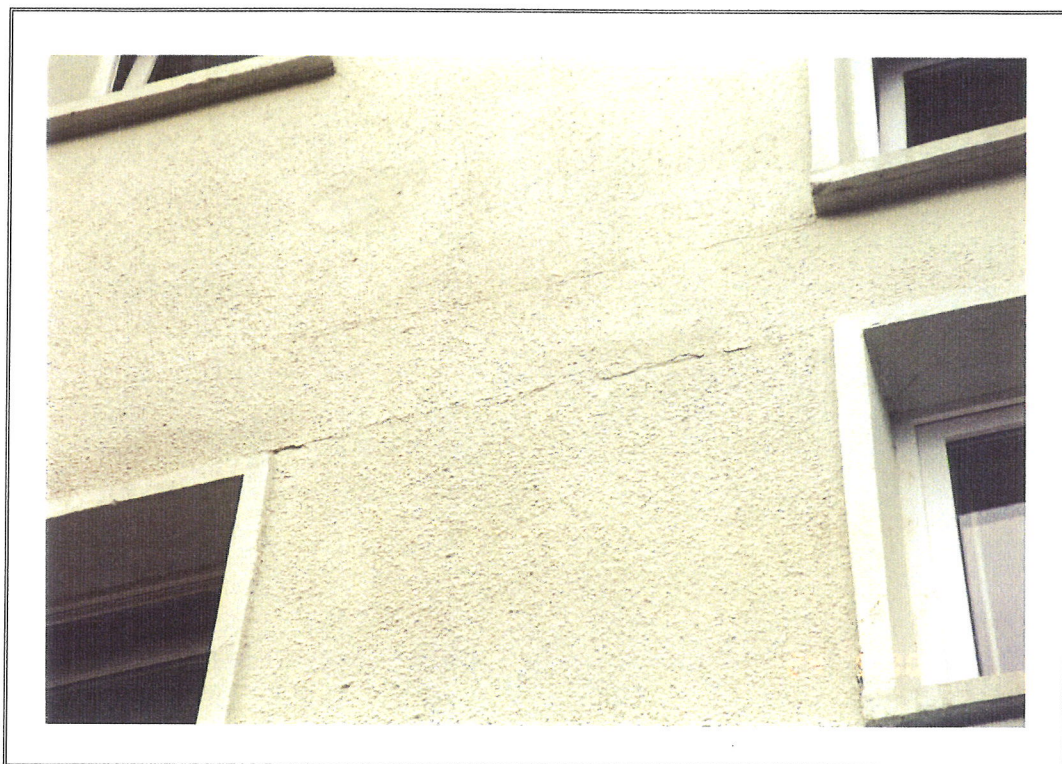
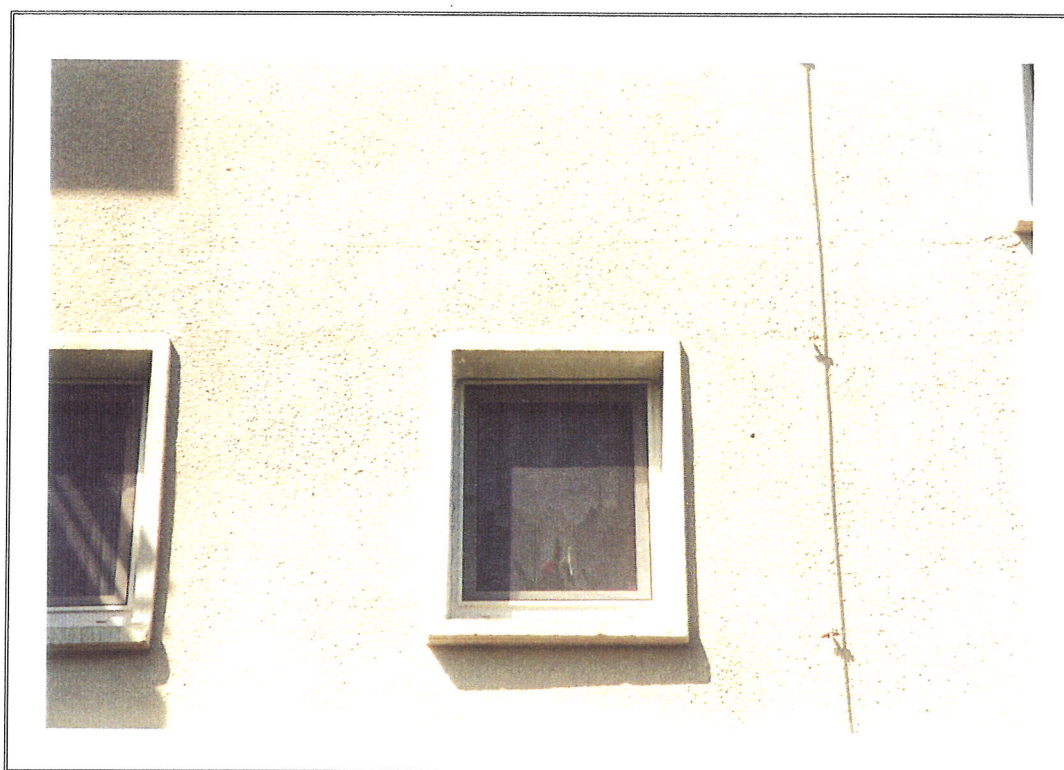
**Foto 17 und 18**

An der Ostseite zeichnen sich oberhalb der Fenster  
die Ringankerlagen ab

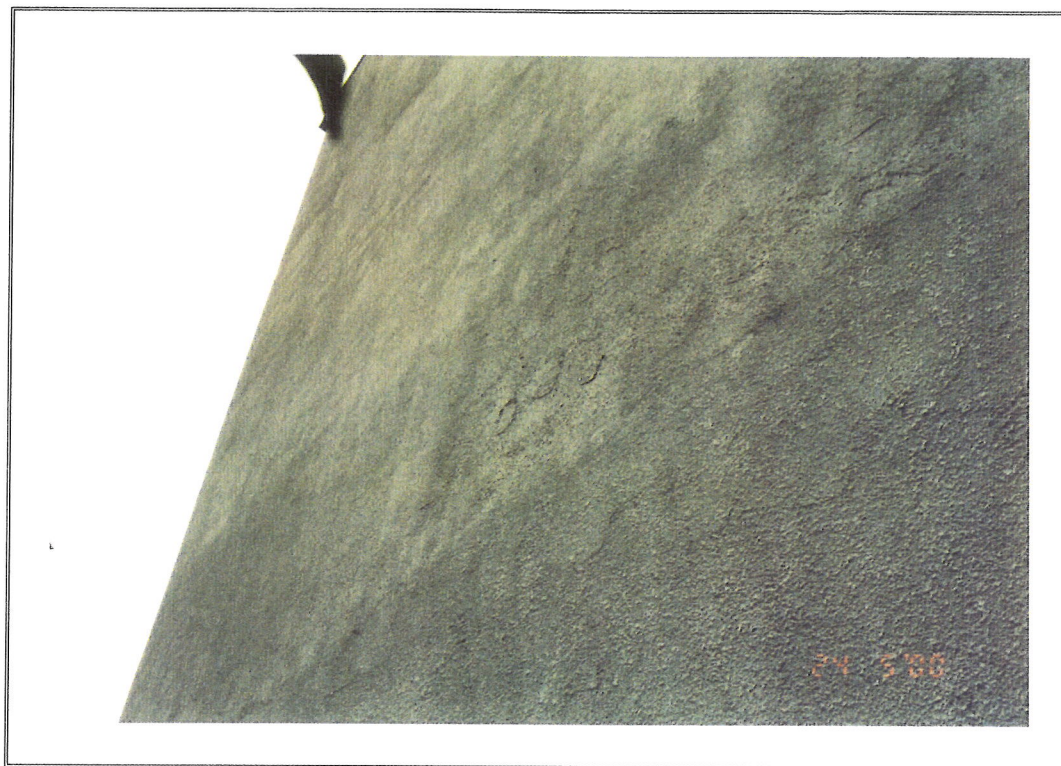
**Foto 19**

Unterschiedliche Oberflächenstruktur des  
Außenputzes am Nordgiebel

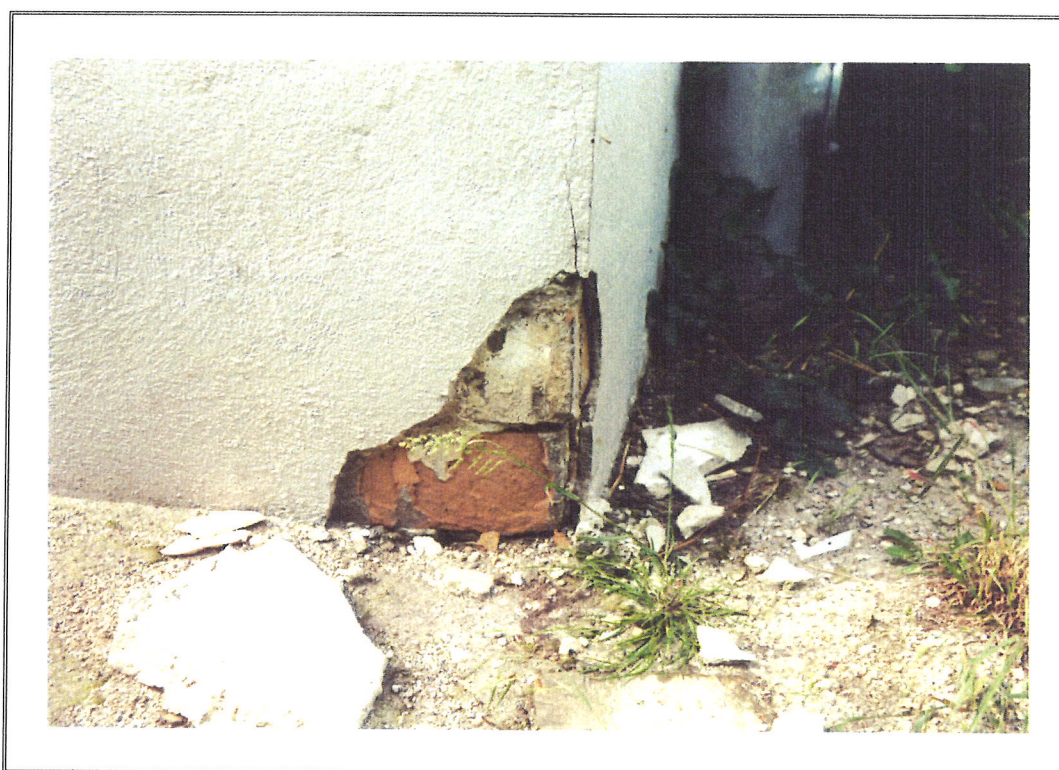
**Foto 20**

Der Sockel des Gebäudes besitzt einen Glattputz mit verriebener Oberfläche und einen Anstrich. Augenscheinlich ist zu erkennen, daß zahlreiche Risse im Putz vorhanden sind (siehe Foto 21 und 22). Die Rißbreiten betragen zum Untersuchungszeitpunkt etwa 0,1 – 0,2 mm. Klopffproben haben ergeben, daß zahlreiche Hohlstellen zwischen Putz und Untergrund vorhanden sind. Die Putzoberfläche ist teilweise „tot gerieben“ worden. Der Übergangsbereich zur Geländeoberkante ist äußerst unsauber ausgeführt worden (siehe Foto 23 und 24). Hier hätte der Sockel bis ca. 30 cm unter Geländeoberkante freigelegt werden müssen und der Putzauftrag hätte bis in diese Ebene erfolgen müssen. An der Giebelecke Nord – West ist eine flächige Putzabplatzung zu verzeichnen (siehe Foto 20).

Putzablösung im Sockelbereich an der  
Nord-West-Ecke des Gebäudes

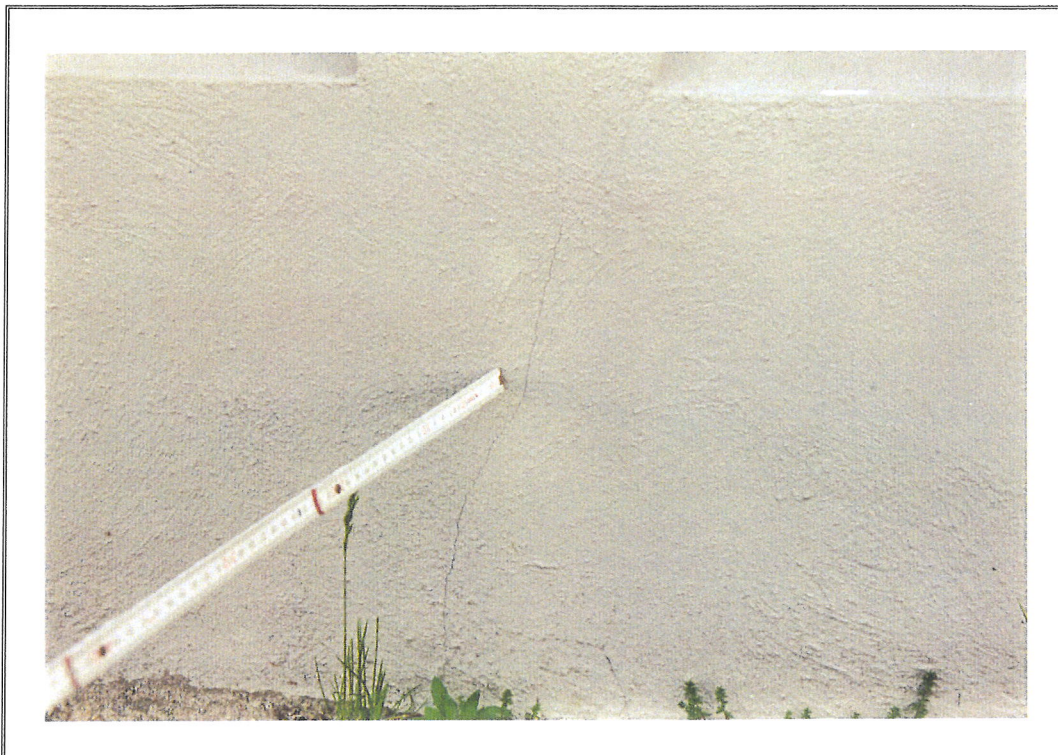
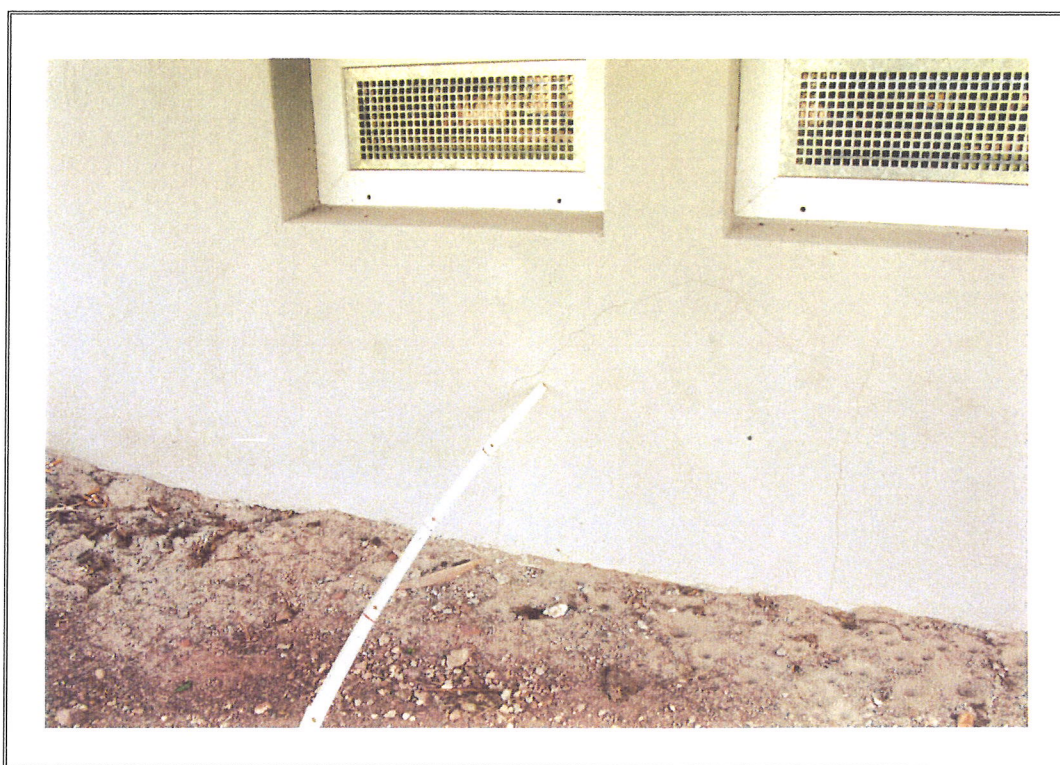
**Foto 21 und 22**

Rißbildungen an Putzflächen  
des Sockels

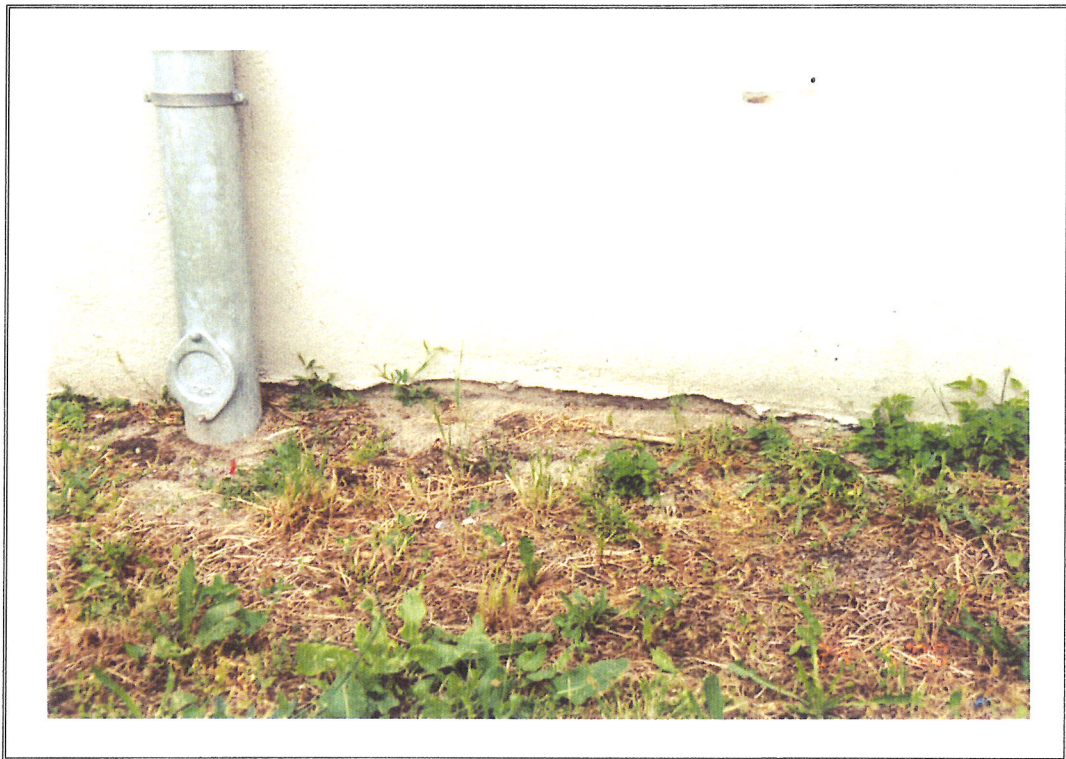
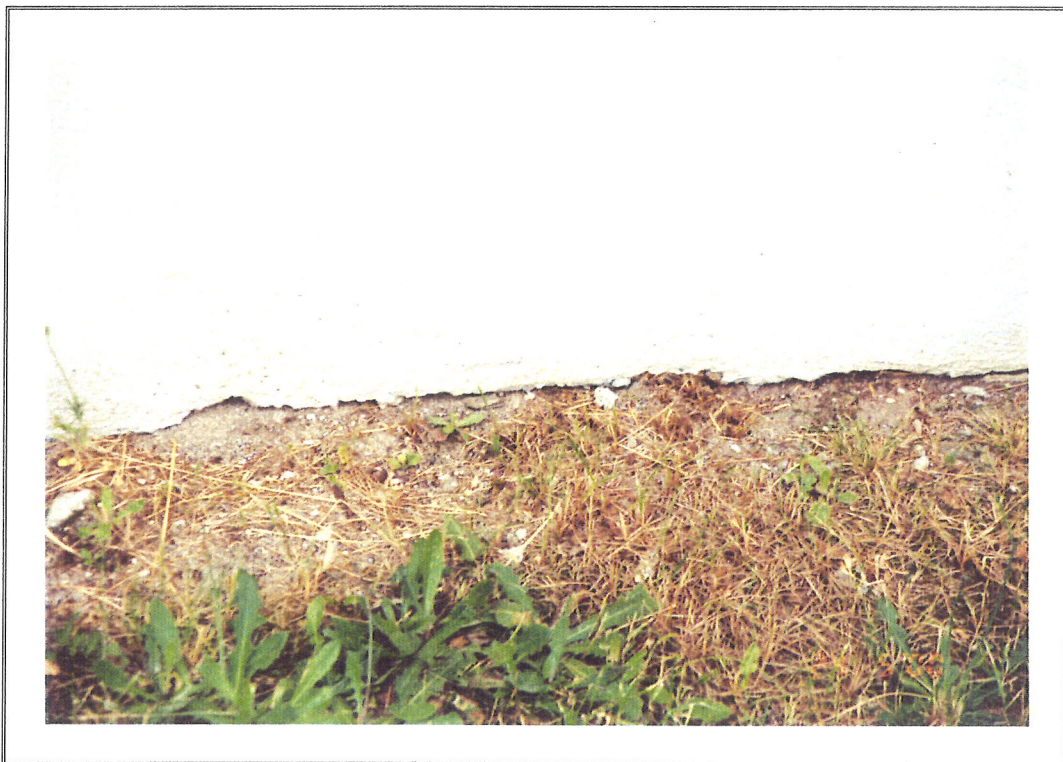
**Foto 23 und 24**

Unsauberer Putzabschluß am Übergang zum Gebäude

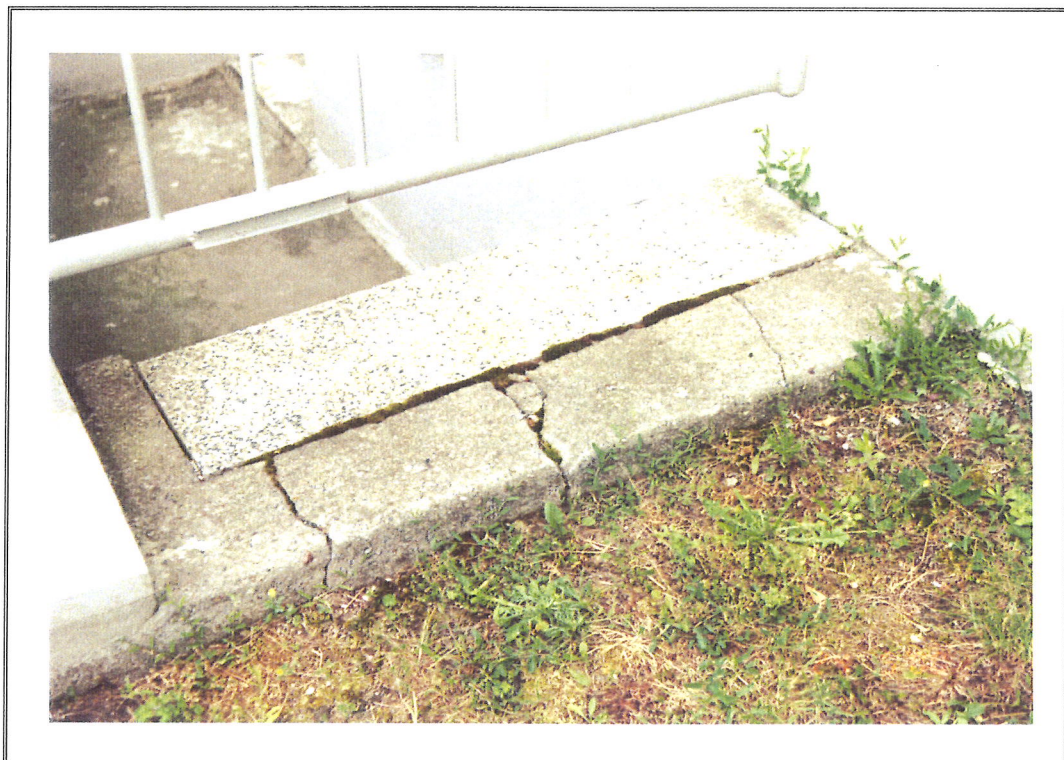
**Foto 26**

Betonschäden am Treppenaustritt oben

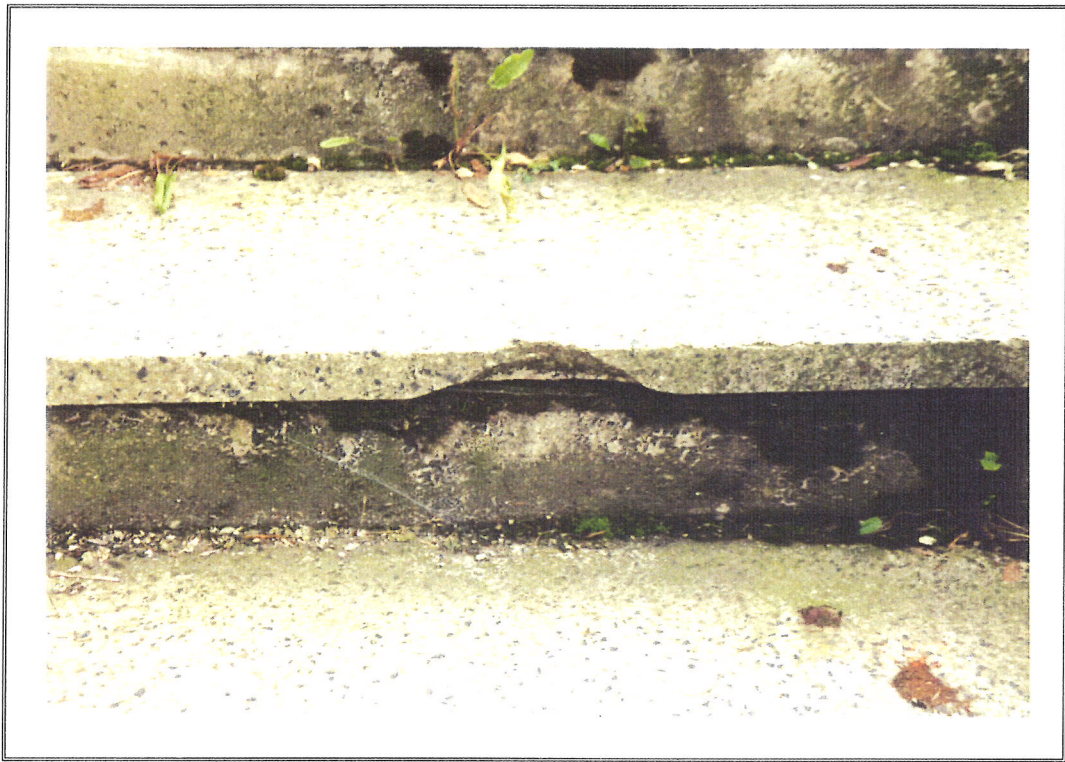
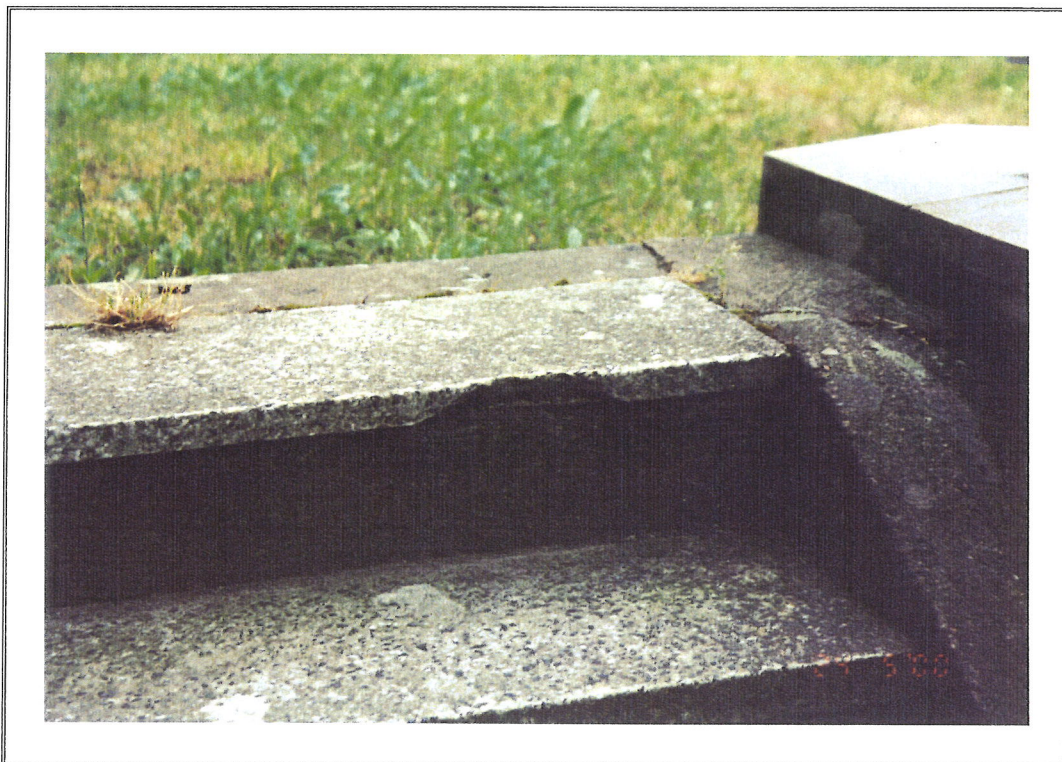
**Foto 27 und 28**

Der Treppenlauf besteht aus einem Unterbau aus Beton, auf dem Trittstufen aus Terrazzo verlegt wurden (siehe Foto 25). Die Terrazzooberflächen sind verwittert und ästhetisch unschön. Einige Platten besitzen an der vorderen Kante Ausbruchstellen (siehe Foto 27 und 28). Ein Großteil der Trittstufen ist locker und stellt somit eine Gefahrenquelle dar. Der Ort beton der oberen Austrittstufe weist häufig Rißschäden auf (siehe Foto 26). Der seitliche Anschluß der Trittstufen ist ohne fachgerechte Fugenausbildung ausgeführt worden (siehe Foto 29 und 30). Hier kann ständig Niederschlagswasser in die Konstruktion eindringen und bei Frosteinwirkung Schäden verursachen.

Ausbruchstellen an vorderen Kanten  
der Trittstufen

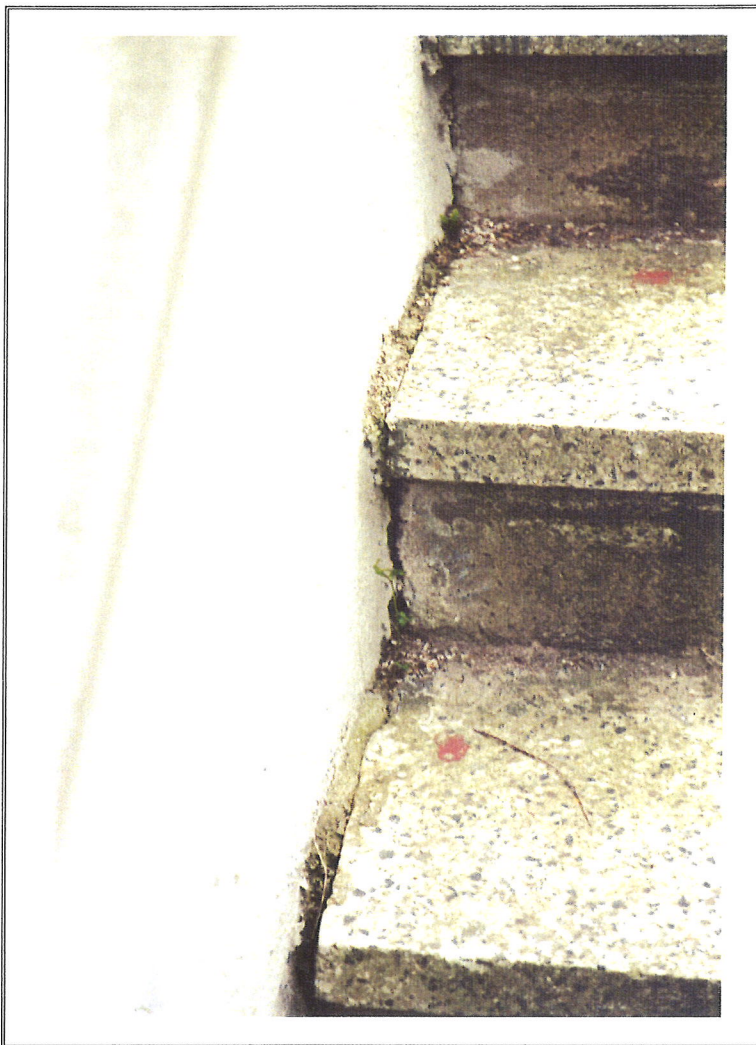
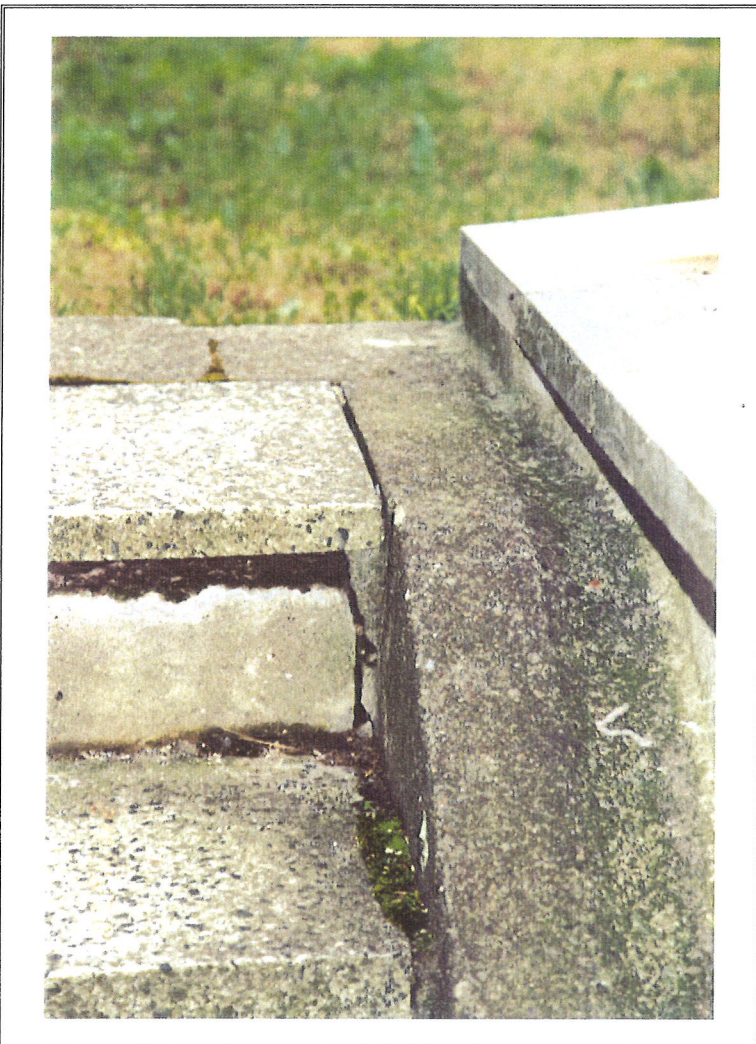
**Foto 29 und 30**

Seitliche Abschlüsse des Treppenaufbaues ohne ordnungsgemäße Fugenausbildung

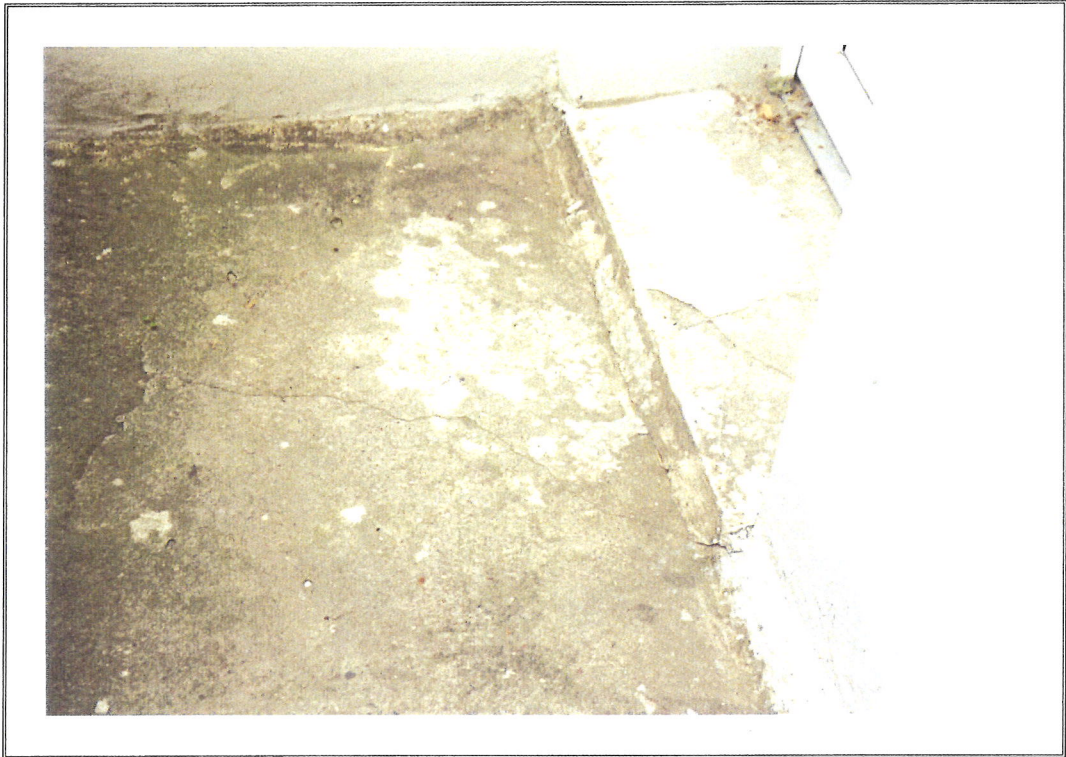
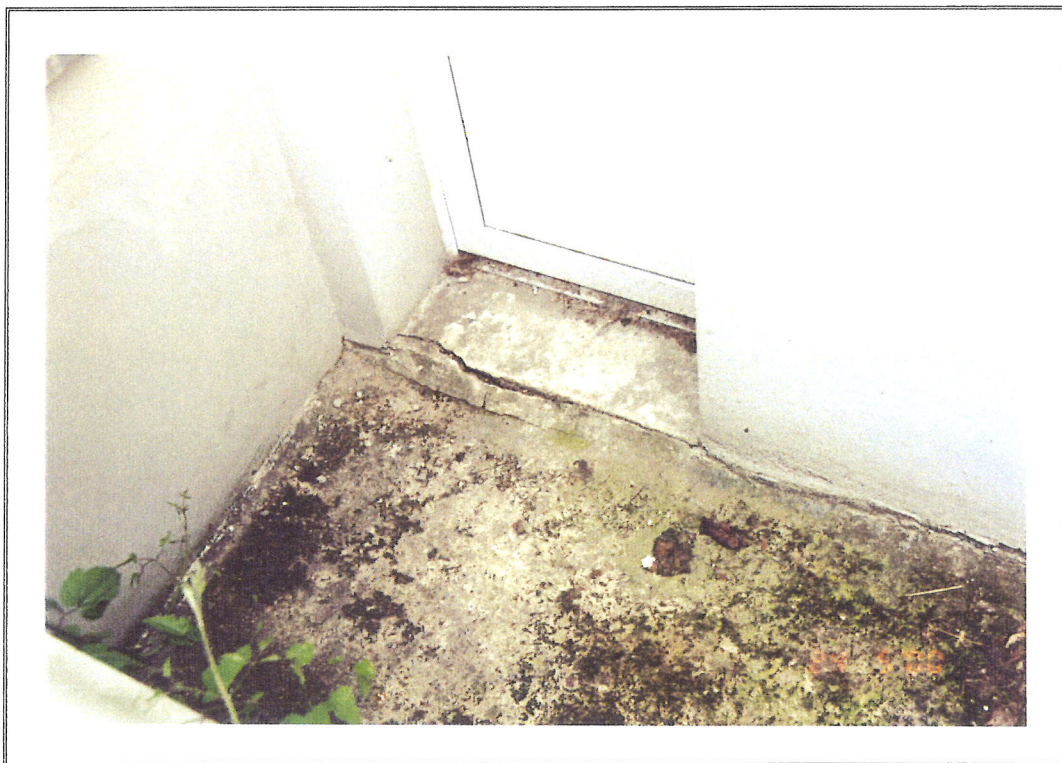
**Foto 31 und 32**

Die Podeste unten und die Schwellen zu den Kellereingängen weisen Rißbildungen auf (siehe Foto 31 und 32). Der Anschluß zu den aufgehenden Bauteilen ist umlaufend ohne jegliche Fugenausbildung ausgebildet worden. Damit können thermisch bedingte Längenänderungen nicht kompensiert werden.

Rißbildungen im unteren Podest sowie an den  
Schwellen der Kellereingänge
