**Cottbuser u. Roxeler  
Ingenieurgesellschaft mbH**

**Untersuchungsbericht  
zu Fassadenbauteilen für das Gebäude  
Willi-Sänger-Straße 32 - 38 in Brandenburg  
(Reg.-Nr. 00114)**

Feststellung von Schichtenaufbauten durch Probenahmen und bauphysikalische Beurteilung des Gebäudes

April / Mai 2000

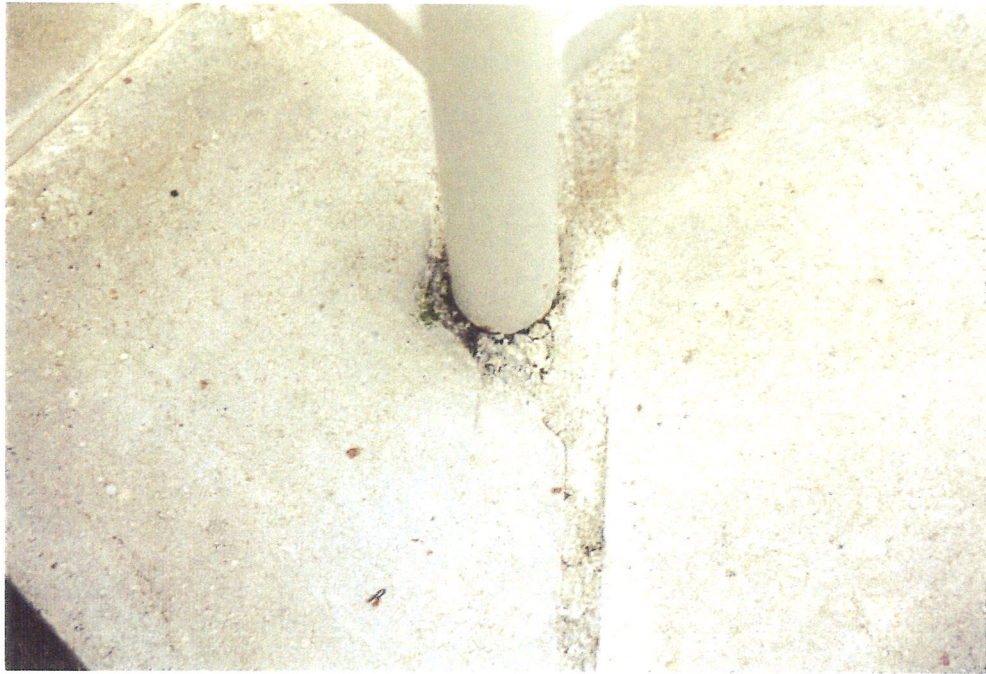
**Foto 33**

Die Abdeckung der Stützwand wurde neu aus Betonplatten hergestellt. Für die Füße der Geländerpfosten wurden in den Abdeckplatten entsprechende Ausschnitte hergestellt, die mit Mörtel vergossen wurden (siehe Foto 33 und 34). Diese Lösung ist ein Schwachpunkt und wird unweigerlich perspektivisch zu Schäden (Rißbildungen im Anschlußbereich Stahlpfosten – Mörtel) führen. Der Mörtel in einigen Quertugen der Abdeckung besitzt Risse (siehe Foto 34). Auch hier wird es zukünftig aufgrund eindringender Feuchtigkeit zu Schäden kommen. Am Geländer ist an einigen Stellen Korrosion zu verzeichnen (siehe Foto 35 und 36).

Fußpunkt eines Geländerpfostens in der Stützwandabdeckung.  
Es ist deutlich erkennbar, daß hier Feuchtigkeit eindringen kann und Schäden hervorgerufen werden.

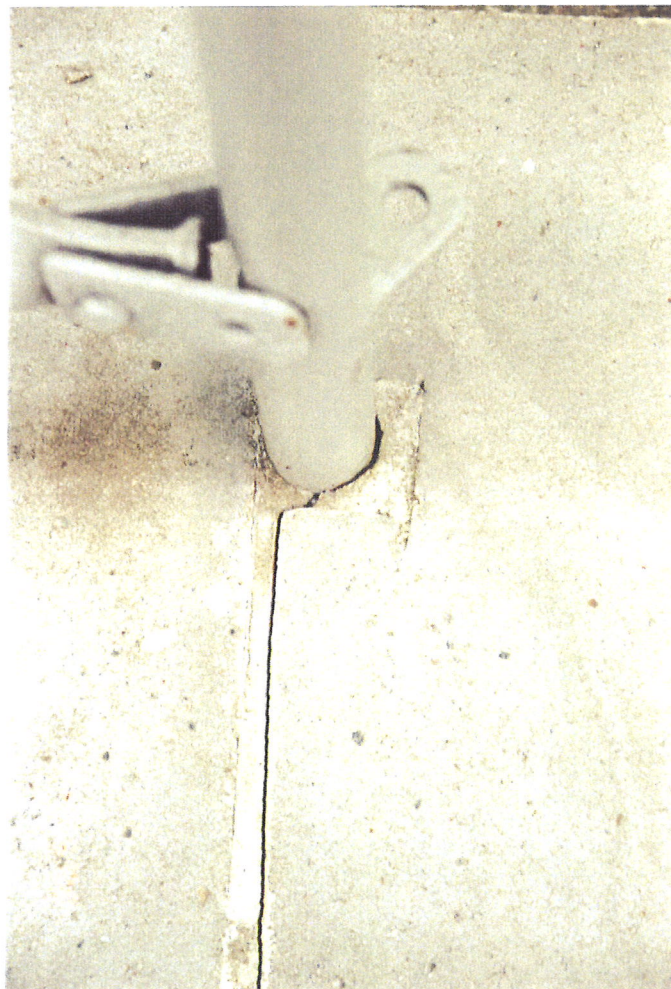
**Foto 34**

Fußpunkt eines Geländerpfostens und Querfuge der Stützwandabdeckung.  
Durch den vorhandenen Riß dringt die Feuchtigkeit ein und führt zur Zerstörung.

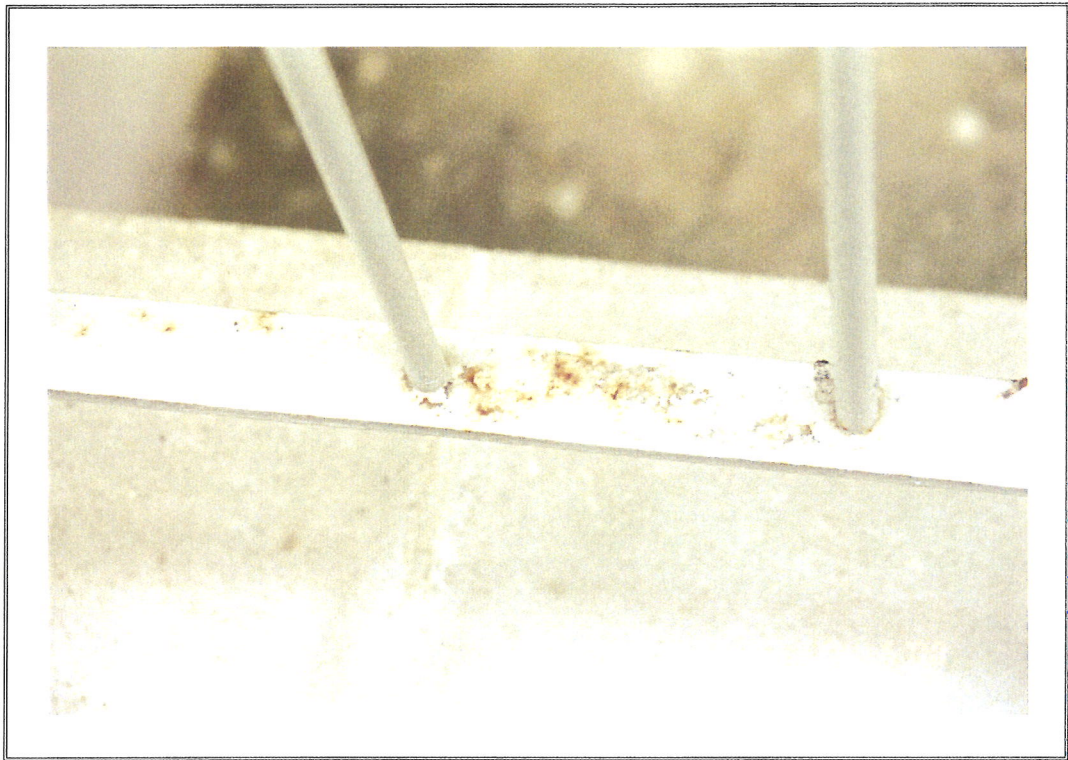
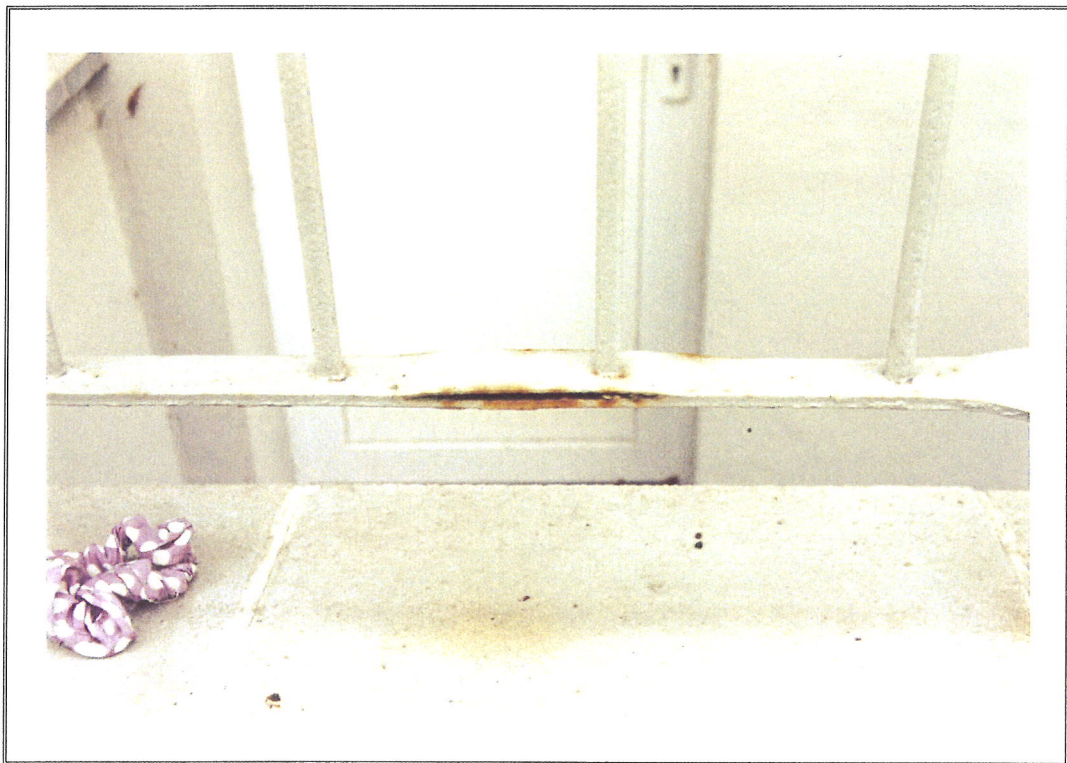
**Foto 35 und 36**

Korrosionsstellen an Umfassungsgeländern  
der Kellertreppen

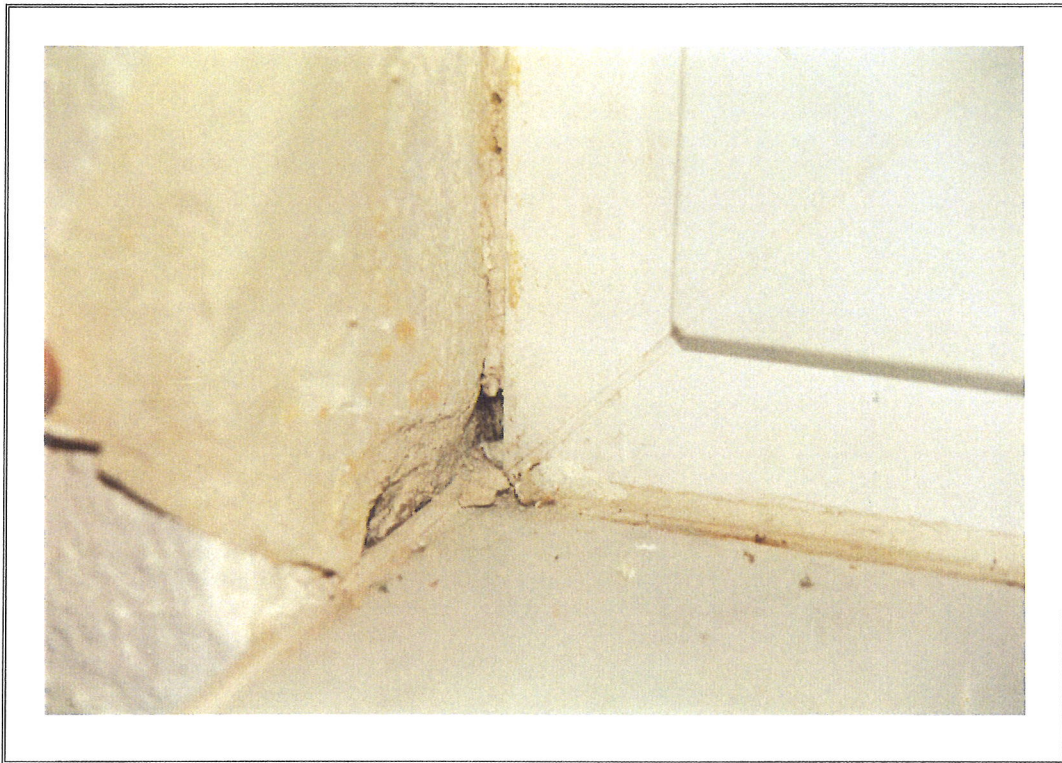
**Foto 37**

Vertikaler Fensteranschluß innen.  
Die Fuge zwischen Fensterrahmen und Wand ist ausgeschäumt und an der Oberfläche überputzt worden.

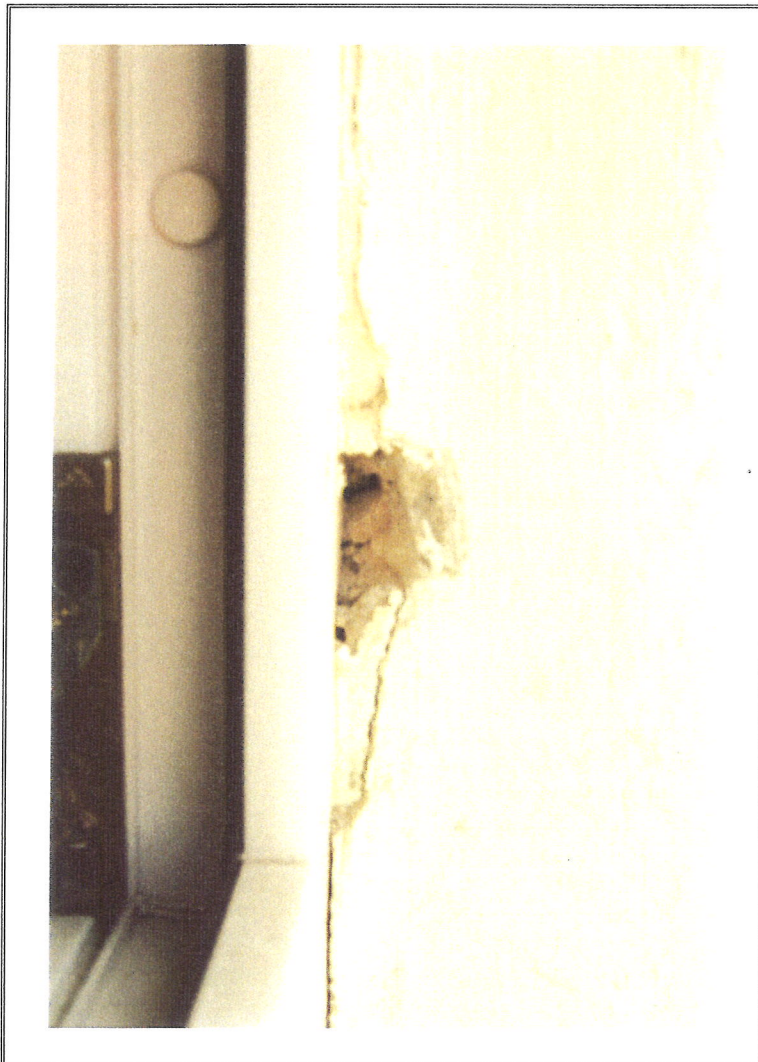
**Foto 38**

Vertikaler Fensteranschluß  
außen.  
Die Anschlußfuge ist mit einer  
elastischen Dichtmasse  
verschlossen worden.  
Hinterfüllschnur ist nicht  
vorhanden.
