# Prüfbericht2023 H

nach DIN 1076

Bauwerksname **"Louise-Henriette-Steg"**

Bauwerksart **Trogbrücke**

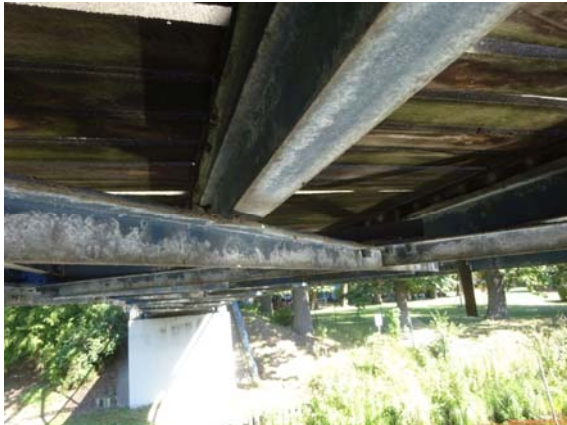
Überbau, Korrosionsschutz, Verzinkung, Großflächig, Schadhaft, weiße Aufblühungen der Verzinkung (Zinkkorrosion) großflächig an Diagonalen, Querträgern und inneren Längsträgern in der Untergurtebene; stellenweise ist die Zinkschicht soweit geschädigt, dass Stahlkorrosion beginnt, Maßnahme {5}

2023H-FW - ZINKKORROSION

| Bemerkung | <ul style="list-style-type: none"> <li>- schadhafte Fugenfüllungen erneuern</li> <li>- Korrosionsschutz ausbessern</li> </ul> |

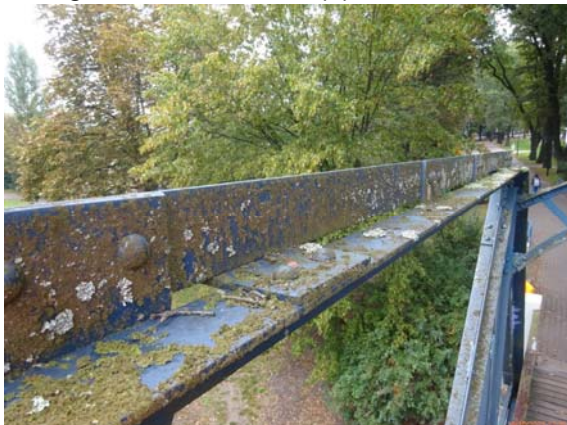
Überbau, Fachwerk, Bereichsweise, Schmutzablagerung, Beidseitig,  
- Grünfärbung / Algen an allen bewitterten Fachwerkstäben;  
- hinten am Bauwerk Flechtenbewuchs auf Obergurten und Portalrahmen  
- Sandablagerungen auf den Stäben der Untergurtebene, Maßnahme {4}

2023H-FW - SCHMUTZABLAGERUNGEN

| Bemerkung | <ul style="list-style-type: none"> <li>- Reinigung der Oberflächen der Stahlkonstruktion</li> <li>- Reinigung der Auflagerbänke</li> <li>- Reinigung des Belages und der Belagfugen</li> <li>- Beseitigung von Bewuchs</li> </ul> |

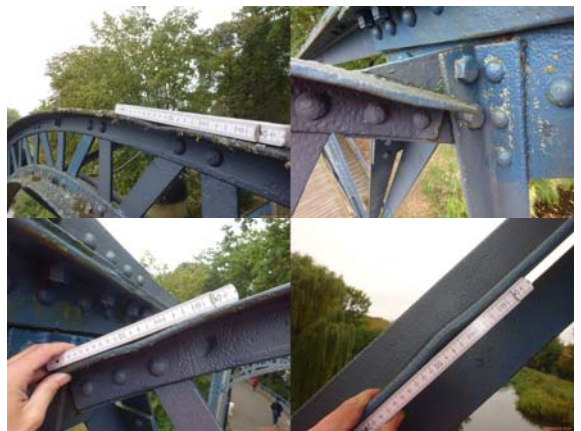
Überbau, Fachwerk, Stellenweise, Verformt, kleine Beulen in Schenkeln der Winkelprofile; betrifft:  
6. Obergurtstab von vorn, rechts, ca. 1 m vor Stabende, 5 mm  
7. Diagonale von vorn, links, 5 mm  
Obergurt des 7. Portalrahmens, vorn links, 3 mm, vorn rechts 3 mm  
Obergurt des 9. Portalrahmens, vorn rechts der Mitte, 5 mm  
Winkel wahrscheinlich nicht infolge hoher Druckbeanspruchung ausgeknickt, sondern auf Grund von Baumaßnahmen etc., wahrscheinlich alter Schaden !

2023H-FW - VERFORMUNGEN

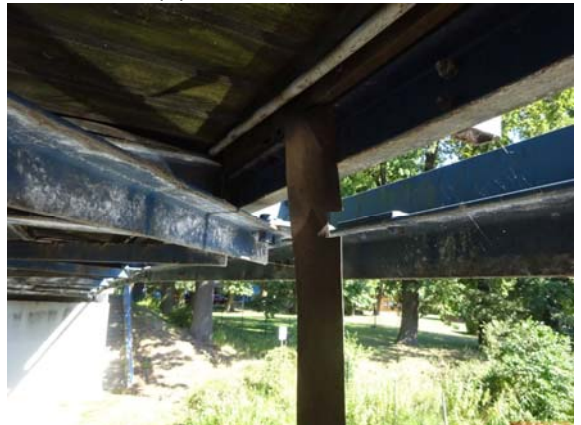
Überbau, Bituminöse Baustoffe, Stellenweise, Heraushängend, betrifft Bitumenbahnstreifen als Schutzlage über den Längsträgern unter Längsbalken des Belages, Maßnahme {7}

2023H-FW - TRENNLAGE HERAUSHÄNGEND

| Bemerkung | <ul style="list-style-type: none"> <li>- Befestigung der Leuchte des Uferweges erneuern</li> <li>- Beleuchtungsleitungen befestigen</li> <li>- Schutzlagen auf den Längsträgern richten und befestigen</li> <li>- fehlende Schrauben im Bohlenbelag einbauen</li> <li>- losen Handlauf befestigen</li> <li>- beschmierte Schilder vor und hinter dem Bauwerk erneuern</li> </ul> |

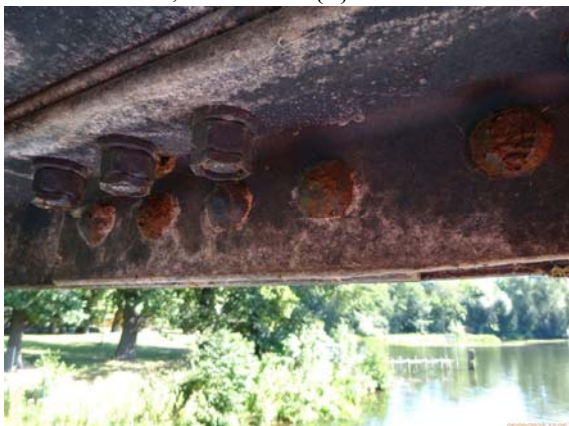
Überbau, Nietkopf, Mehrfach, Angerostet, Gesamter Überbau, Schadensenerweiterung, in der Untergurtebene; meist die Niete der unteren Winkel der Untergurte; vereinzelt mit beginnenden Materialverlust, Maßnahme {5}

2023H-FW - NIETE ANGEROSTET

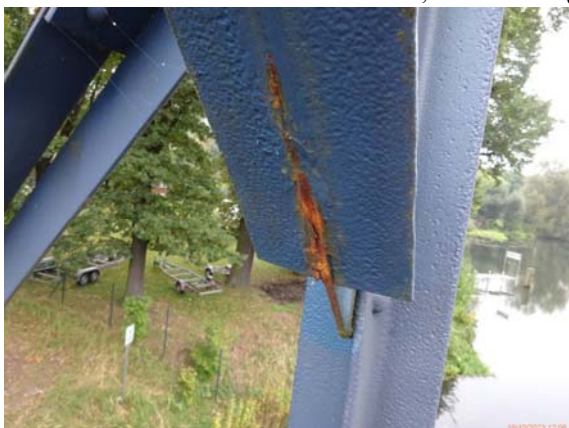
Überbau, Fachwerk, Mehrfach, Angerostet, Spaltkorrosion in mehrteiligen Stäben und in den Anschlussbereichen der Portalrahmen, Maßnahme {5}

2023H- FW KNOTEN - SPALTKORROSION

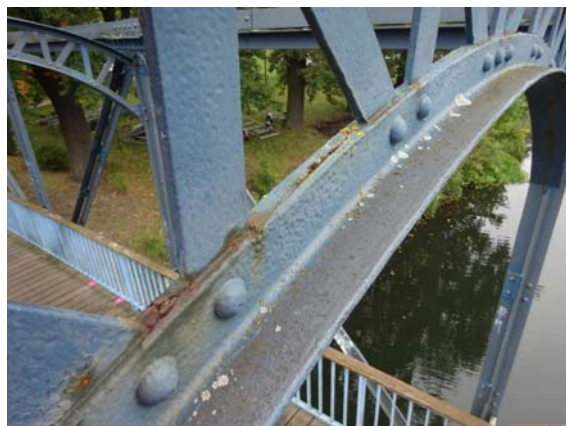
Überbau, Fachwerk, Stellenweise, Angerostet, Spaltkorrosion am Anschluß der Diagonalverstreben der Portalrahmen-Riegel am Untergurt, betrifft alle Bauteile, Maßnahme {5}

2023H-PORTAL - SPALTKORROSION

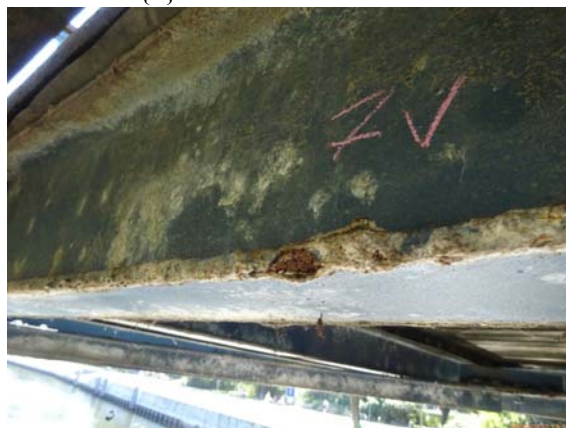
Überbau, Profile, Mehrfach, Angerostet, betrifft Stahlprofile in der Untergurtebene (Diagonalen, Endquerträger vorn, Querträger im hinteren Bereich); z.T. mechanische Beschädigungen (Steinwürfe), Maßnahme {5}

2023H-FW QT - ANGEROSTET

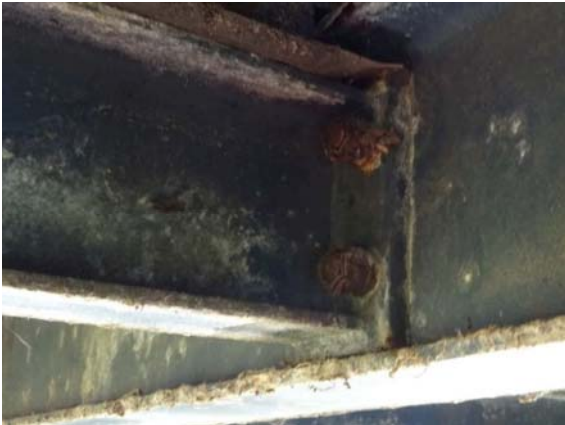
Überbau, Schraube, Mehrfach, Verrostet, Schadensenerweiterung, betrifft Schrauben an Stirnplatten der mittleren Längsträger sowie sämtliche Schrauben zur Befestigung des Holzbelages, Maßnahme {5}

2023H-FW - SCHRAUBEN ANGEROSTET

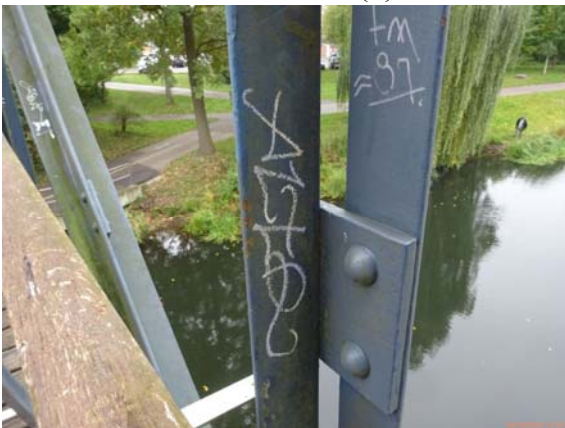
[43] S=0, V=0, D=1 BSP-ID 013-99  
Überbau, Fachwerk, Punktuell, Abgeplatzte Beschichtung, Untergrund rostig, Beidseitig, oberhalb der Verkehrsfläche mechanische Beschädigungen des Korrosionsschutzes, Maßnahme {5}

2023H-FW - KS BESCHÄDIGT

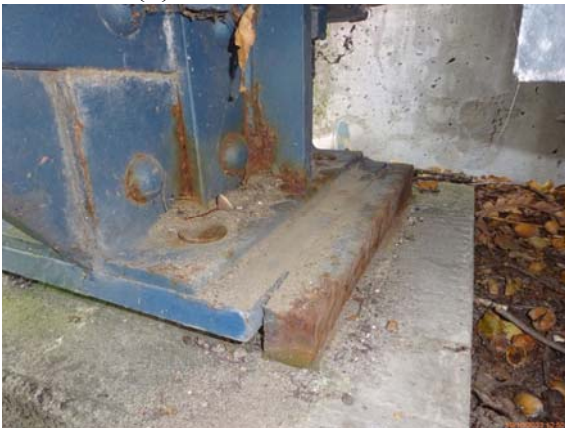
[73] S=0, V=0, D=1 BSP-ID 014-13  
Fachwerkträger, Profile, Stellenweise, Angerostet, Vorne und hinten am Bauwerk, Beidseitig, Korrosion an den Lagerknoten, hauptsächlich an den Innenseiten, Maßnahme {5}

2023H-LAGERKNOTEN ANGEROSTET

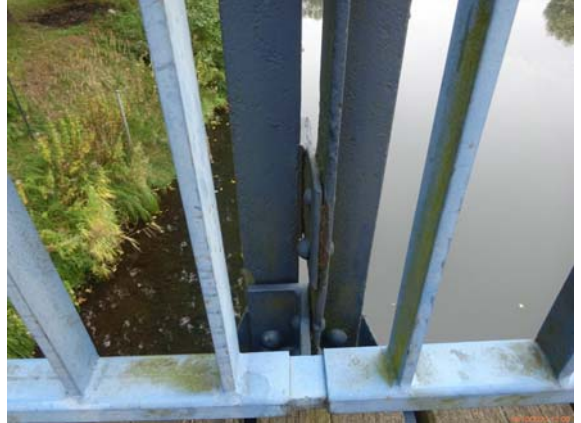
Fachwerkträger, Fachwerk, Vereinzelt, Spaltkorrosion, Spaltkorrosion im Anschluss der Winkel an die Knotenbleche der Obergurte und Stiele, Maßnahme {5}

2023H-FW KNOTEN - SPALTKORROSION

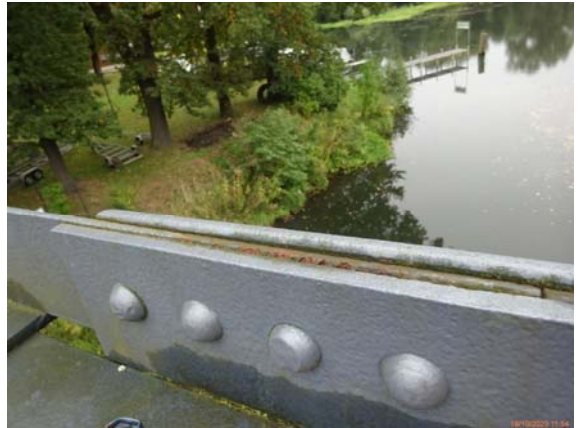
Fachwerkträger, Obergurt des Fachwerks, Stellenweise, Unvollständige Beschichtung, Stöße am Obergurt des Fachwerkträgers;

3. Portalrahmen rechts: Spalte unzureichend verschlossen

6. Portalrahmen rechts: Spalte nicht verschlossen, beginnende Spaltkorrosion, Maßnahme {5}

2023H-FW - KS UNVOLLSTÄNDIG

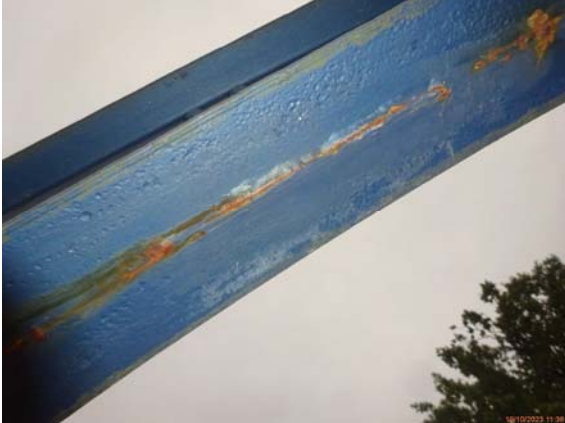
[45] S=0, V=0, D=2 BSP-ID 014-13  
Fachwerkquerträger, Fachwerk, Stellenweise, Angerostet, Spaltkorrosion zwischen den Winkelprofilen des Ober- bzw. Untergurtes der Portalrahmen-Riegel, betrifft alle Bauteile, Maßnahme {5}

2023H-PORTAL UG - SPALTKORROSION

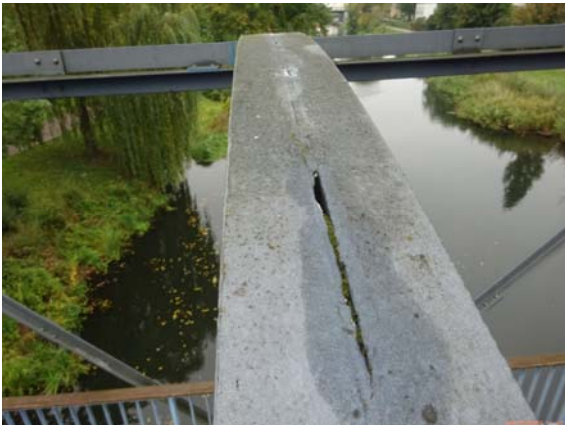
[46] S=0, V=0, D=3 BSP-ID 014-18  
Fachwerkquerträger, Obergurt des Stahlfachwerks, Winkel, Mehrfach, Unvollständige Beschichtung, Oberseite, Schadenserweiterung, Spalt zwischen den Winkelprofilen des Obergurtes der Portalrahmen; Spachtelmasse ist versprödet, gerissen, häufig herausgebrochen; Wasser kann zwischen die Profile eindringen; Profile sind in den Spalten nicht beschichtet; an 4. Rahmen von vorn - Moosbewuchs im Spalt, Maßnahme {5}

2023H-FW PORTAL - SPALTE OFFEN

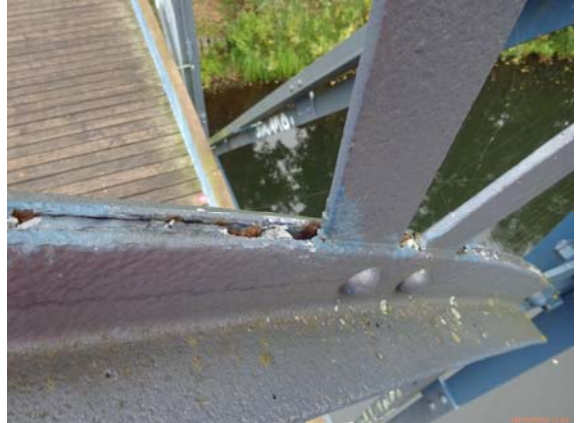
[69] S=0, V=0, D=3 BSP-ID 014-18  
Fachwerkquerträger, Untergurt des Fachwerks, Mehrfach, Unvollständige Beschichtung, Oberseite, Schadenserweiterung, Spalte zwischen den Winkelprofilen des Untergurtes; Spachtelmasse ist versprödet, gerissen, häufig herausgebrochen; betrifft alle Portalrahmen, Maßnahme {5}

2023H-FW - SPALTE OFFEN

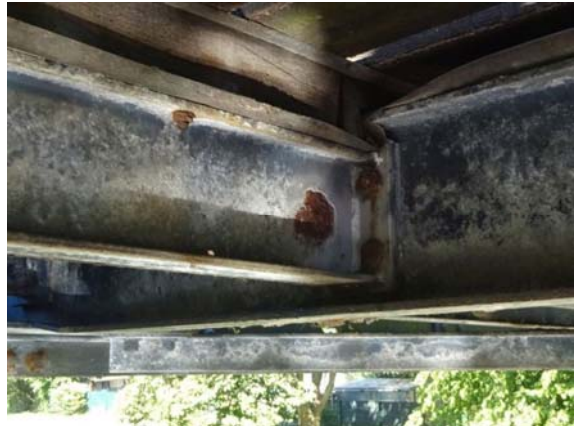
[87] S=0, V=0, D=1 BSP-ID 014-08  
Längsträger der Trogbrücke, Steg des Doppel-T-Profiles, Eine Stelle, Angerostet, Durchmesser: 8,0 cm, 7-tes Feld, Ende, 3-tes Bauteil von rechts, Rechte Seite, mit Zinkspray ausgebesserte Schadstelle der Beschichtung, Maßnahme {5}

2023H-FW LT - ANGEROSTET

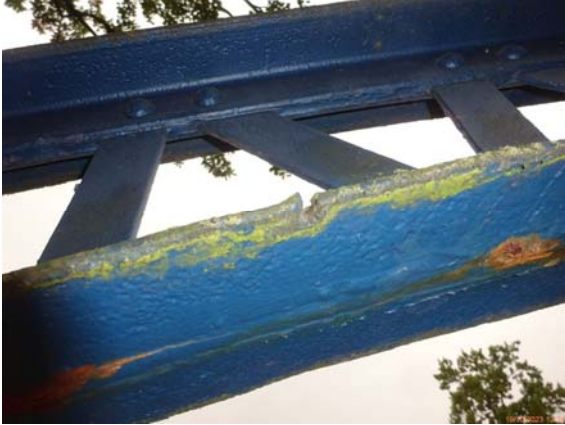
Vertikaler Aussteifungsverband, Flansch des Winkel,  
Eine Stelle, Schadhaft, 8-tes Feld, Rückseite, Rechts,  
Unten, Alter Schaden nicht behoben, Fehlstelle /  
Kerbe; 8 mm breit, 8 mm tief

2023H-PORTALRAHMEN KERBE

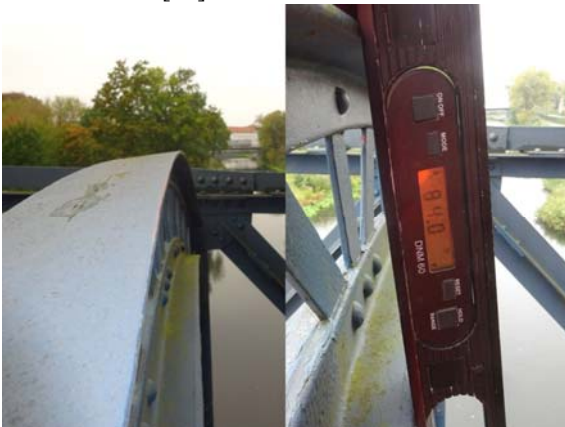
Vertikaler Aussteifungsverband, Fachwerk, Ein Stück,  
Verformt, 7-tes Bauteil, Hinten am Bauwerk, Quer  
durchgehend, Oben, Ober- und Untergurt des  
Portalrahmens sind nicht in einer Flucht; der Obergurt  
ist nach vorn verbogen; Abweichung von der  
Vertikalen = 6°; wahrscheinlich alter Schaden, siehe  
auch Schaden [78]

2023H-PORTAL - VERFORMT

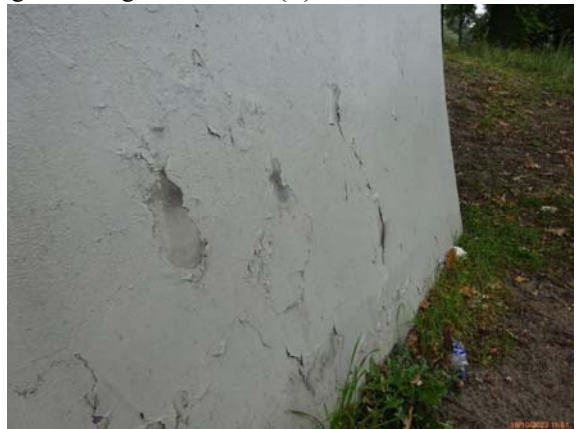
Widerlagerwand, OS-System für Beton, Stellenweise,  
Unterläufig, Beide Widerlager, OS-System rissig und  
abgeblättert; WL vorn bereichsweise, WL hinten  
großflächig, Maßnahme {9}

2023H-OS - ABGELÖST

Bemerkung **- Instandsetzung von Betonschäden  
- Erneuerung OS-System**

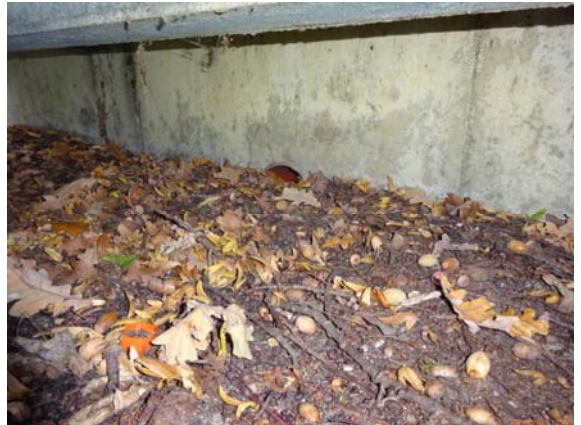
Auflagerbank, Bereichsweise, Schmutzablagerung,  
Beide Widerlager, Laubansammlungen,  
Sandablagerungen, Müll, Maßnahme {4}

2023H-ALB - SCHMUTZABLAGERUNGEN

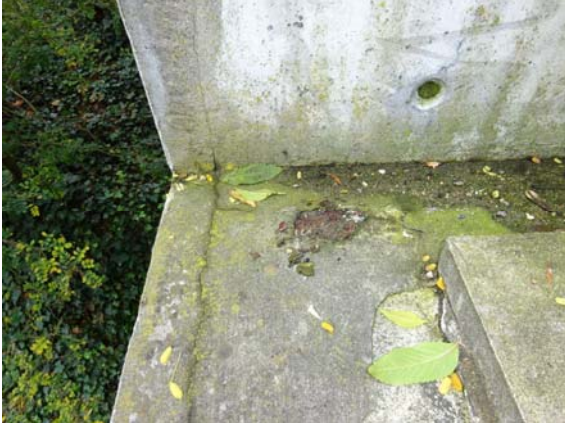
Auflagerbank, OS-System für Beton, Bereichsweise, Abgeplatzt, Widerlager vorn, Beidseitig, Oberseite, in den äußeren Bereichen; vorn rechts Rostfahnen infolge Korrosion der Bewehrung  
2023H - Schaden nicht erkennbar, Maßnahme {9}

AUFLAGERBANK VORN - FREILIEGENDE BEWEHRUNG

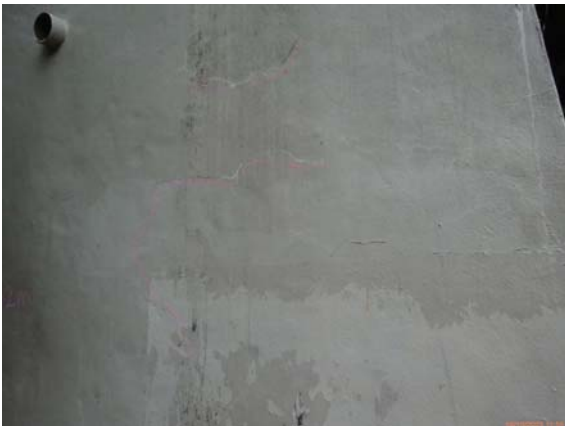
Flügel, Spritzbeton B II, Bereichsweise, Gerissen und hohl klingend, Beide Widerlager, Beidseitig, Oben, WL vorn:  
- Spritzbetonschale im oberen Bereich bis ca. 1 m unter Gesims hohlklingend;  
- hohlklingende Stelle Flügel rechts an Bauwerkstafel  
- hohlklingende Stellen WLW, Mitte hoch, 30 cm von links  
- Flügel beidseitig: Quer- und Längsrisse unterhalb und hinter der ALB  
WL hinten:  
- Flügel links: hohlklingende Stelle, 2m von vorn, 1 m hoch  
- Flügel links: Längsrisse unterhalb der ALB / Ecke der WLW, Schrägrisse hinter der ALB, Maßnahme {9}

2023H-WL - QUERRISSE

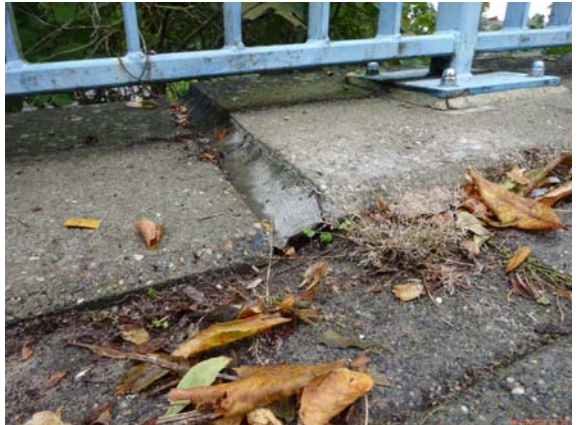
Schleppplatte, Beton, An allen Bauteilen, 2 - 5 cm abgesackt / gesetzt, Vorne und hinten am Bauwerk, Beidseitig, Oben, Schadenserweiterung,  
- Setzung der in Form eine trogförmigen Schleppplatte hergestellten Verlängerung der Flügel im Anschluss an das ursprüngliche Widerlager; vorn und hinten ca. 5 cm; gerissene / abgelöste Fugenfüllungen als Folge der Setzungen

2023H-FLÜ - SETZUNG AN FUGE

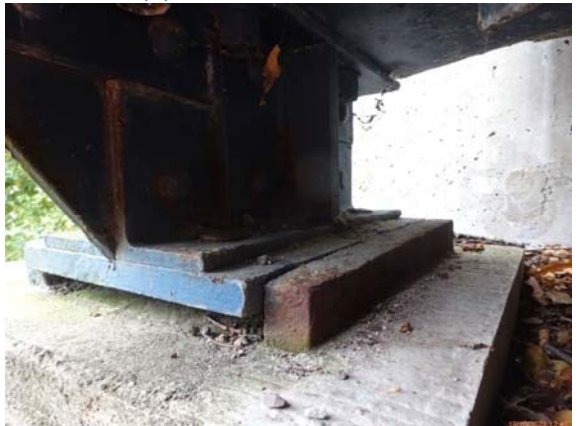
Lagerplatte unten, Profile, Bereichsweise, Verrostet, Anzahl: 4 Stück, Beide Widerlager, Innen, innere Knaggen der Querfesthaltung vollständig verrostet; an den Außenseiten stellenweise angerostet, Maßnahme {5}

2023H-LAG - KNAGGEN ANGEROSTET

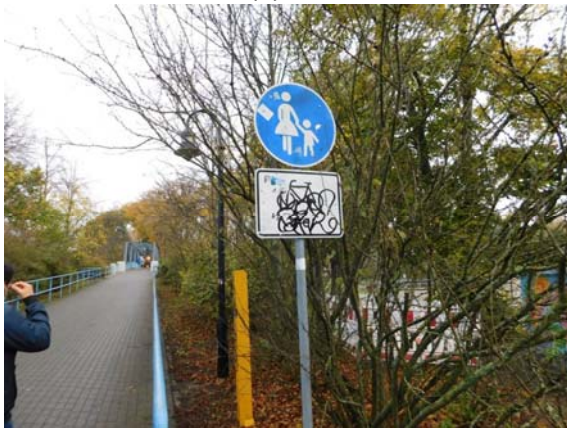
Geländer als Absturzsicherung, Gesamtes Bauteil, Höhe zu gering, Längs durchgehend, Beidseitig, Oben auf dem Bauwerk,

- Brücke für Radfahrern nutzbar, Zusatzsschild "Radfahrer frei" vor und hinter dem Bauwerk angebracht,
- Schilder beschmiert
- aktuell geforderte Geländerhöhe 1,30 m, vorhanden 1,00 m !, Maßnahme {2}

2020E\_ZUSATZSCHILD\_RADFAHRER FREI

| Bemerkung | <b>- Erhöhung des Geländers auf 1,30 m</b><br><b>Alternativ:</b><br><b>- Bauwerk für Radfahrer sperren (Radfahrer absteigen und Rad schieben)</b> | |

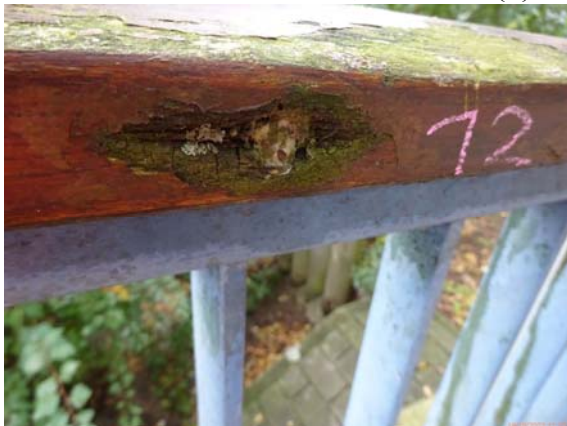
Handlauf des Geländers, Holz, Teilweise, Schadhaf, Gesamtes Bauteil, Beidseitig, Oben,

- allgemein verwitterte Holzoberfläche, Holzschutz nicht mehr wirksam
- Hölzer längs gerissen, abgesplittert (Verletzungsgefahr)
- Hölzer an den den Stirnseiten angefault
- 12. Feld hinten links Pilzbefall, Maßnahme {1}

2023H-GEL - HANDLAUF SCHADHAFT

| Bemerkung | <ul style="list-style-type: none"><li>- Schäden an den Geländerhandläufen instandsetzen</li><li>- verbogenen Füllstab richten</li><li>- Ausbesserung / Erneuerung Korrosionsschutz</li><li>- Instandsetzung Montagefugen</li><li>- Instandsetzung Unterstopfung der Fußplatten</li></ul> | |

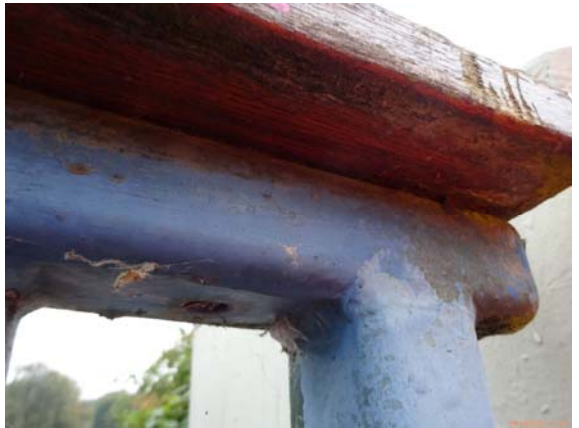
Handlauf des Geländers, An einigen Bauteilen, Locker / lose, Längs durchgehend, Beidseitig, Schrauben zur Befestigung des Handlaufs vereinzelt fehlend

- rechts: Geländeranfang und Feld 6
- links: Stoß Feld 3/4 und 4/5, Maßnahme {7}

2023H-GEL HL - SCHRAUBE FEHLT

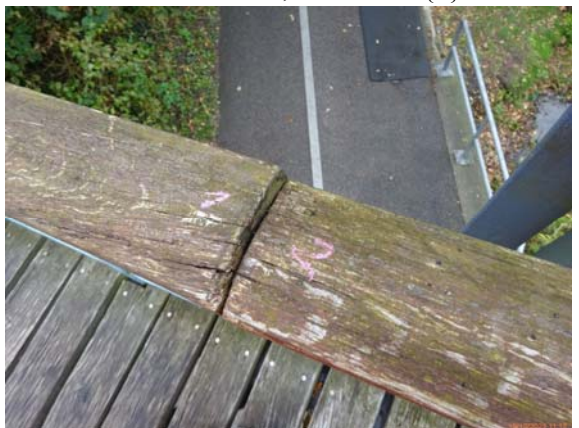
Dehnstoß des Geländerhandlaufs, Stoßfuge, Mehrfach, Verschieben, Beidseitig, Oben auf dem Bauwerk, Handläufe an den Stoßfugen bis zu 10 mm seitlich bzw. in der Höhe versetzt, Maßnahme {1}

2023H-GEL - HANDLAUF VERSCHOBEN

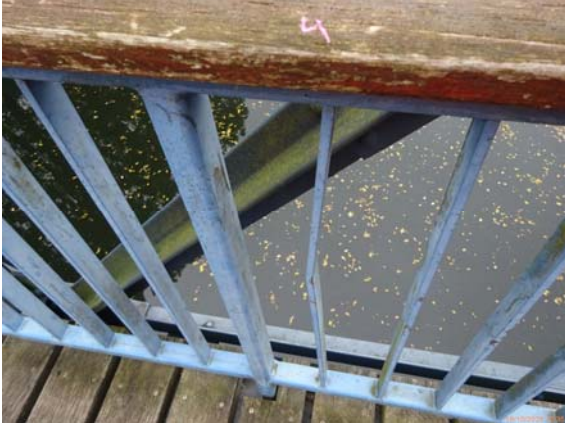
Füllstab des Geländers, Profile, Ein Stück, Verbogen, 8 -tes Feld, Rechts, um 2,5 cm verbogen, Maßnahme {1}

2023H-GEL - FÜLLSTAB VERBOGEN

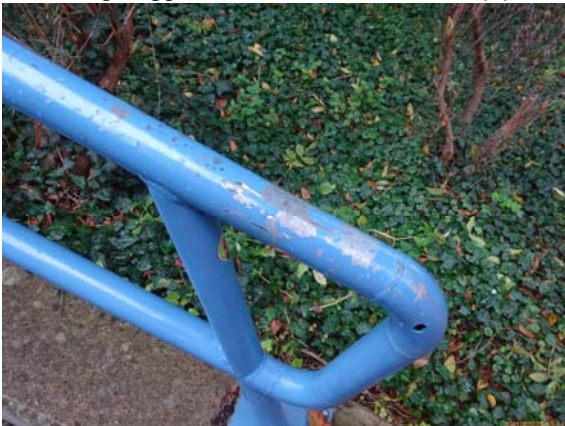
Rohrgeländer ohne Seil, Korrosionsschutzbeschichtung auf Metall, Mehrfach, Beschädigt durch Fremdeinwirkung, Gesamtes Bauteil, Vorne und hinten am Bauwerk, Beidseitig,  
- mechanische Beschädigung durch Kratzer und Abschrammungen; Untergrund vereinzelt angerostet  
- betrifft die Geländer der Rampen und Böschungstreppe hinten rechts, Maßnahme {1}

2023H-GEL - KS ABGEKRATZT

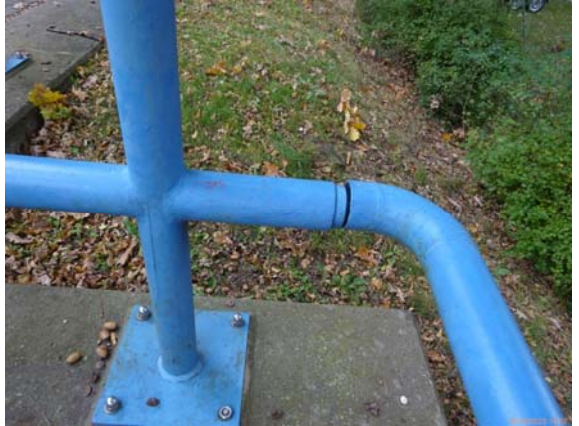
Dehnstoß des Knieholmes, Eine Stelle, Nicht fachgerecht, Hinter dem Bauwerk, Rechts,  
- Dehnstoß an der Treppe auseinander, Maßnahme {1}

2023H-GEL HI RE - DEHNSTOß

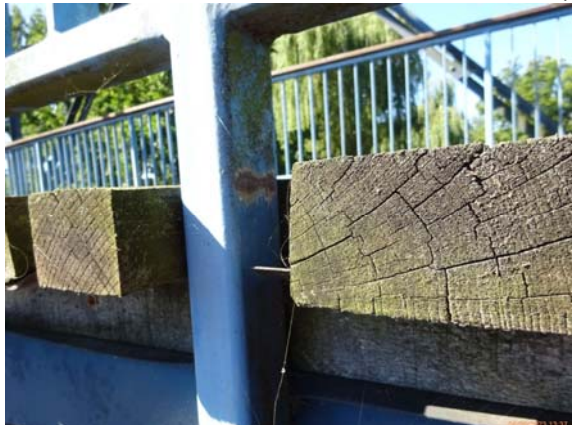
Geländerpfosten, Stahl / Metall, Mehrfach, Angerostet, Vorne und hinten am Bauwerk, Beidseitig, auf dem Bauwerk und im Rampenbereich; Beschädigungen des Korrosionsschutz durch Winterdienst, Maßnahme {1}

2023H-GEL - PFOSTEN ANGEROSTET

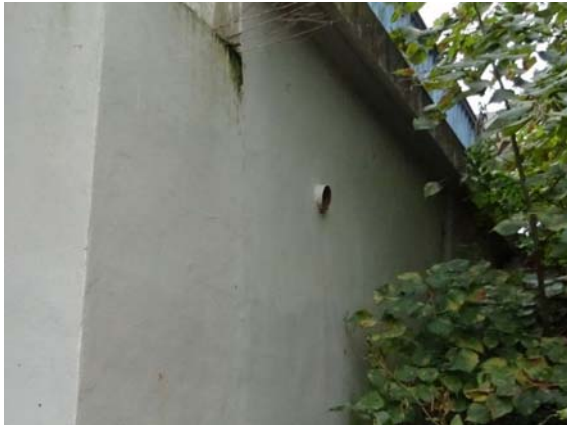
Auslaufrohr der Entwässerungsrinne auf der Auflagerbank, Rohr, Ein Stück, Angerostet, Widerlager vorn, Links, Rohrüberstand zu gering

2023H-EW - ROHR ZU KURZ

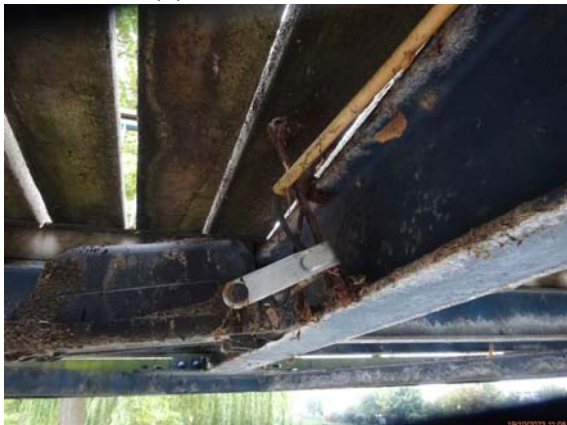
Überbau, Befestigung des Lampenkörpers, Schelle,  
Eine Stelle, Locker / lose, Vorne am Bauwerk, -  
Beleuchtung des Promenadenweges unter der Brücke;  
1 von 4 Schellen gelöst; Befestigung insgesamt  
verrostet  
- Befestigungen der Leuchten an den Portalen vorn und  
hinten leicht angerostet  
, Maßnahme {7}

2023H-BEL - LEUCHTE LOSE

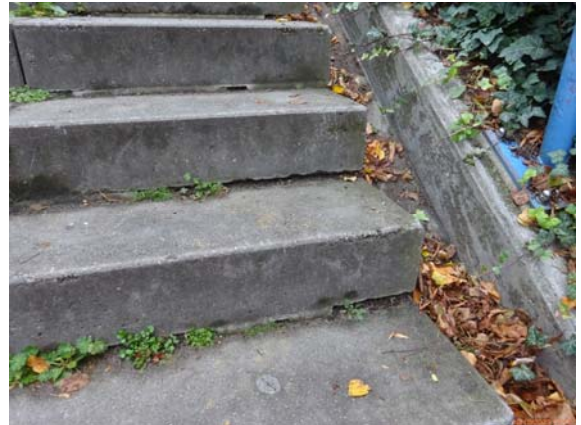
Böschungstreppe, Mörtel, Bereichsweise,  
Herausgebrochen, Vor dem Bauwerk, Rechts,  
Fugenmörtel ausgeplatzt, Bewuchs mit Unkraut

2023H-TREPPE - FUGEN OFFEN

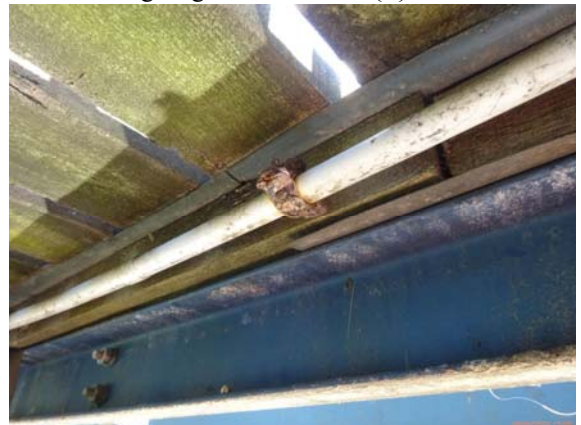
Befestigungsschelle der Beleuchtungsleitung,  
Mehrfach, Gebrochen / abgebrochen, Rechts, alle  
Schellen verrostet; einzelne Schellen abgerissen;  
Abstände der Schellen teilweise zu groß, Leitung  
durchhängend; Leerrohre an Muffen  
auseinandergezogen, Maßnahme {7}

2023H-LEI - BEFESTIGUNGEN

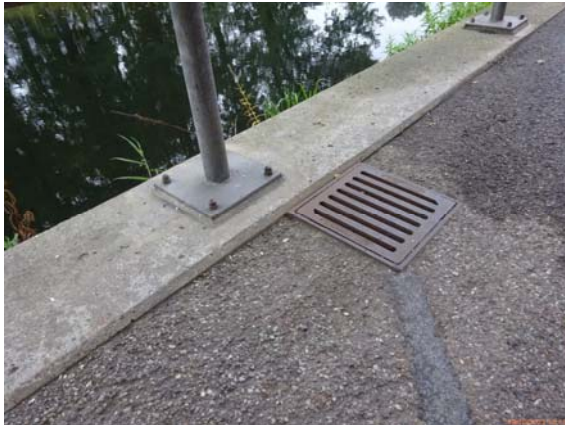
Gehwegbelag, Gussasphalt, Bereichsweise, 2 - 5 cm  
abgesackt / gesetzt, Vorne am Bauwerk, Mitte quer,  
Unter dem Bauwerk,  
Setzung des Gehwegbelages um ca. 3 cm; Ablauf liegt  
höher als der umgebende Belag

2023H-ABLAUF - ZU HOCH

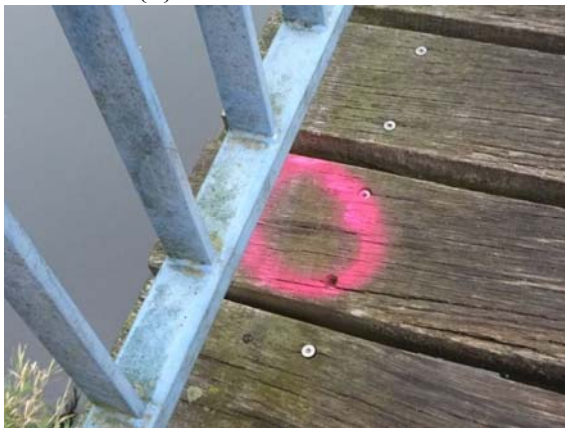
Geh- und Radwegbelag, Schraube, Vereinzelt, Fehlt, Gesamter Überbau, Oben auf dem Bauwerk, , Maßnahme {7}

2023H-BELAG - SCHRAUBE FEHLT

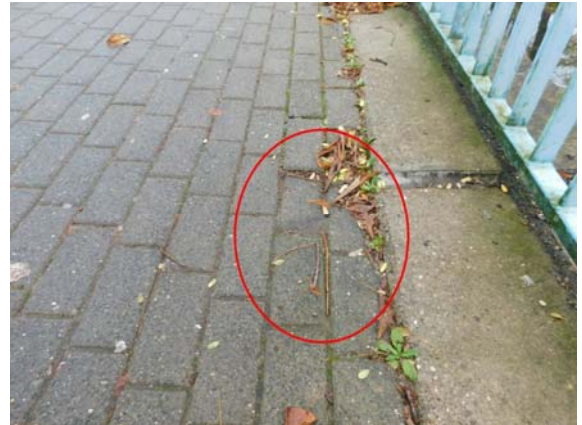
Geh- und Radwegbelag, Pflasterung, Vereinzelt, < 2 cm abgesackt / gesetzt, Widerlager vorn, Beidseitig, im Bereich der Dehnungsfugen an den den Flügelgesimsen , Maßnahme {8}

2020E\_PFLASTER VORN ABGESACKT

Bemerkung **- Beseitigung von Setzungen in den Pflasterbelägen**

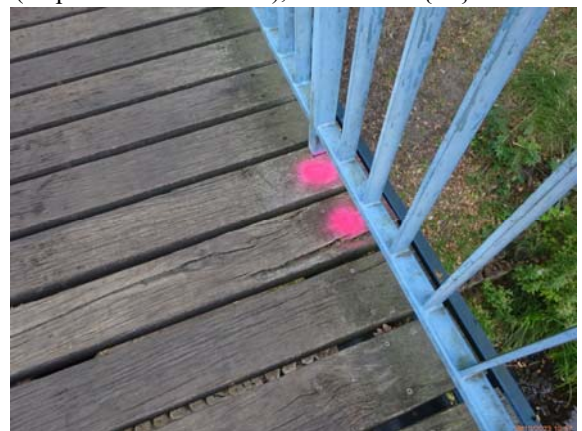
Geh- und Radwegbelag, Bohle, Gesamtes Bauteil, Abgefahren, Längs durchgehend, Oberseite, - Oberseite und Kantenbereiche der Holzbohlen abgearbeitet, glatt und rutschig, insbesondere bei Nässe und Eis

- Rutschgefahr für Fußgänger und Radfahrer

- einzelne kleine Fehlstellen im Holz, stellenweise gerissen

- Fugenabstände zwischen den Bohlen bis 35mm (empfohlen max. 13mm), Maßnahme {11}

2023H-BELAG - BOHLEN VERSCHLISSEN

Art der Leistung **Erneuerung / Instandsetzung des Rad- / Gehwegbelages (m² Instands-fl -A-)**

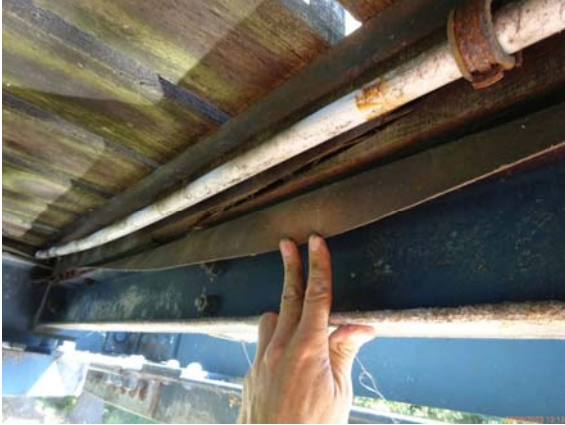
[97] S=0, V=0, D=1 BSP-ID 245-11  
Geh- und Radwegbelag, Kantholz, Eine Stelle,  
Gespalten, Mitte längs am Bauwerk, Rechts,  
Unterseite,  
Kantholz zur Bohlenbefestigung

2023H-BELAG - KANTHOLZ GESPALTEN

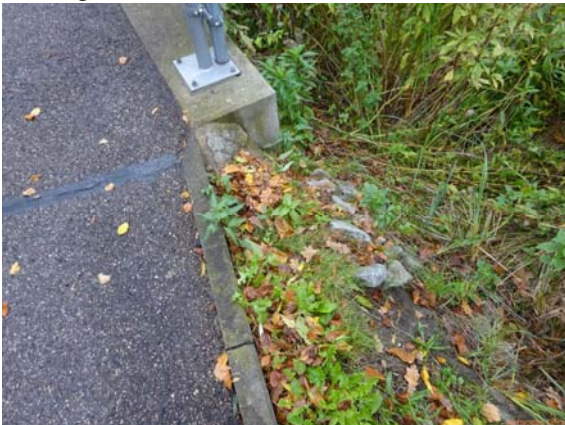
[95] S=0, V=0, D=0 BSP-ID 236-15  
Steinschüttung als Kolkchutz, Stein, Bereichsweise,  
Fehlt, Vorne am Bauwerk, Rechts, Unten außen,  
mehrere Steine aus Steinschüttung mit Unterbeton  
herausgebrochen

2023H-UFER - STEINE FEHLEN

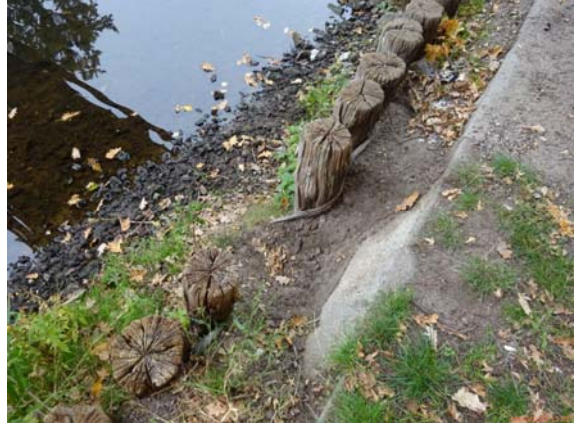
[62] S=1, V=0, D=2 BSP-ID 236-16  
Pfahlreihe als Kolkchutz, Rundholz, Größtenteils,  
Verfault / vermodert, Länge: 10,000 m, Vor  
Widerlager hinten, Unter dem Bauwerk,  
betrifft die gesamte Pfahlreihe und die Holzpalisaden  
neben Widerlager hinten links, Maßnahme {3}

2023H-PFAHLREIHE

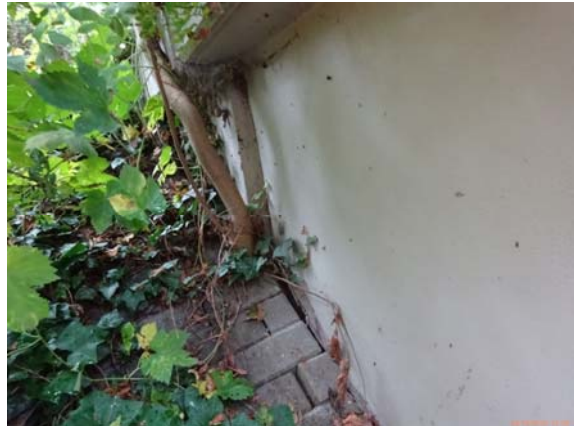
[84] S=0, V=0, D=2 BSP-ID 251-05  
Böschung im Bereich des Widerlagers, Bereichsweise,  
Gefahr durch Bewuchs, Widerlager vorn, vorn  
beidseitig, hinten links: Böschung ausgeprägt  
bewachsen  
Strauchbewuchs aus Fuge zwischen Traufpflaster und  
Widerlager, Beschädigung des Traufpflasters,  
Maßnahme {4}

2023H-BÖSCHUNG - BEWUCHS

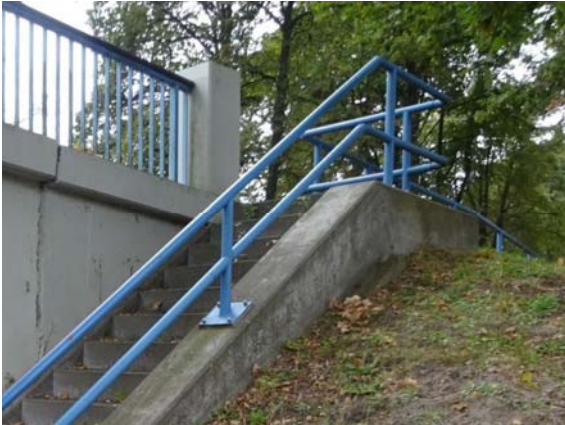
[29] S=0, V=0, D=0 BSP-ID 251-02  
Böschung im Bereich des Widerlagers, Bereichsweise, Ausgewaschen, Hinter dem Bauwerk, Rechts, Oben, - hintere Treppe beginnende Einschüttung am Böschungsfuß und Erosion an Böschungskrone; Unterbeton der Wange liegt bereichsweise frei

2023H-BÖSCH HI RE - ABGERUTSCHT

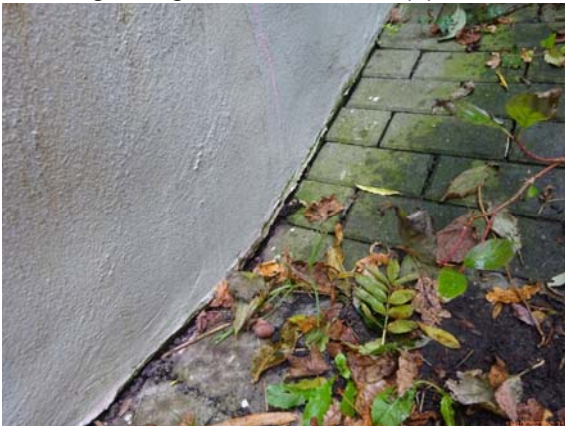
[91] S=0, V=0, D=1 BSP-ID 251-05  
Böschungspflaster im Bereich des Widerlagers, Pflasterung, Bereichsweise, 2 - 5 cm abgesackt / gesetzt, Beide Widerlager, Beidseitig, vorn beidseitig und hinten links  
Setzungen bis 5 cm, Anschlussfugen zu den Widerlagern abgerissen, Maßnahme {3}

2023H-TRAUFPFLASTER GESETZT

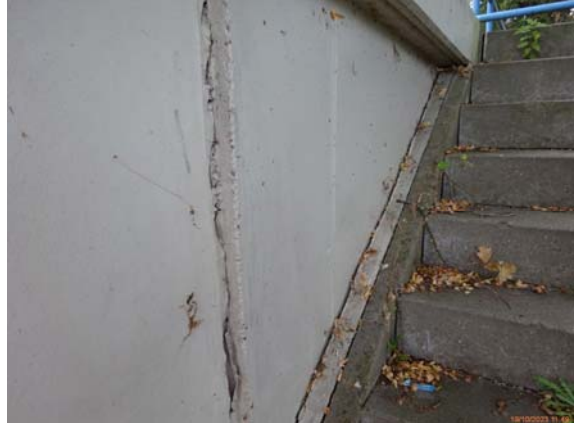
[49] S=0, V=0, D=1 BSP-ID 251-06  
Böschungspflaster im Bereich des Widerlagers, Fugenfüllung der Längsfuge, Durchgehend, Abgerissen, Länge: 0,000 m, Widerlager hinten, Rechts, betrifft Fuge zwischen Böschungstreppe und Widerlager, , Maßnahme {3}

2023H-FUGE HI RE - OFFEN

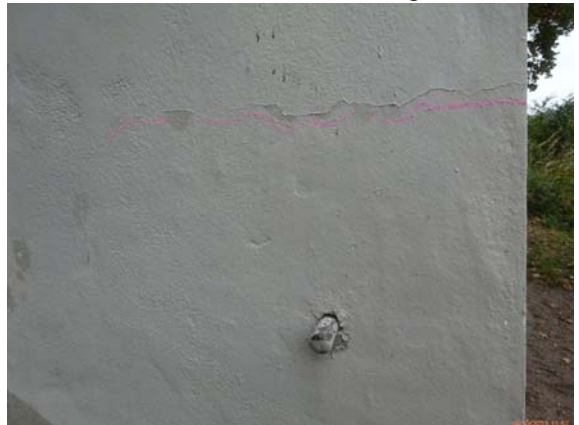
[55] S=0, V=0, D=1 BSP-ID 999-99-99  
Bolzen waagerecht, Vereinzelt, Beschädigt durch Fremdeinwirkung, Anzahl: 2 Stück, Beide Widerlager, Messbolzen an den Flügeln hinten links und vorn rechts durch mechanische Einwirkung deformiert

2023H-MB HI LI - VERBOGEN
