**26.04.2021**

## **Ergänzung zum geotechnischen Bericht „Neubau eines Besucherstollens“**

Untersuchung der Baugrundverhältnisse im  
Bereich der Hinterfüllung Stützwand „Campus  
IBA Terrassen in Großräschen“

**Objekt** **Campus IBA-Terrassen in Großräschen**  
**Untersuchung Hinterfüllung Stützwand**

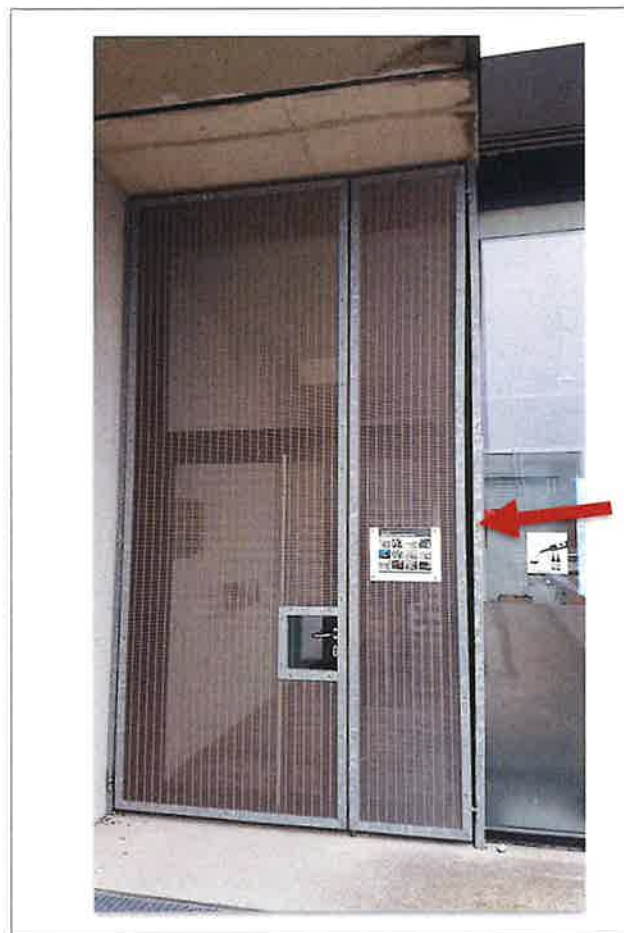
Im Bereich des Kopfes der Winkelstützelemente kam es zu Verdrehungen, die zu Verformungen im Eingangsbereich geführt haben.

Bild 3-2: Verformungen im Eingangsbereich (Foto 07.01.2021)

Für die leichten Verdrehungen der Winkelstützelemente liefert die Baugrunderkundung keine Anhaltswerte jedoch die Grundlagen für weiterführende konstruktive Untersuchungen (siehe Punkt 7.3).

Für die Ursachenanalyse der Verformungen der Winkelstützelemente wird die Prüfung der Bestandsstatik in Hinblick auf zulässige Verkehrsbelastungen und Erddruck empfohlen. Die baugrundtechnischen Grundlagen liegen mit dem vorliegenden Bericht vor.

Die Prüfung der Bestandsstatik kann möglicherweise weitere Untersuchungsschwerpunkte für die Bauwerksprüfung durch den Bausachverständigen ergeben (z.B. Feststellung der Bewehrung oder Betongüte, siehe Punkt 7.2).
