## Holzschutztechnisches Gutachten

Untersuchungsobjekt: Gaststätte Schlossberg  
Nordpromenade 20  
15926 Luckau  
Dachkonstruktion und Obergeschossdecke

Auftrag: Feststellung der Art und des Umfanges  
von biologischen und konstruktiven  
Schädigungen an den  
hölzernen Konstruktionsteilen;

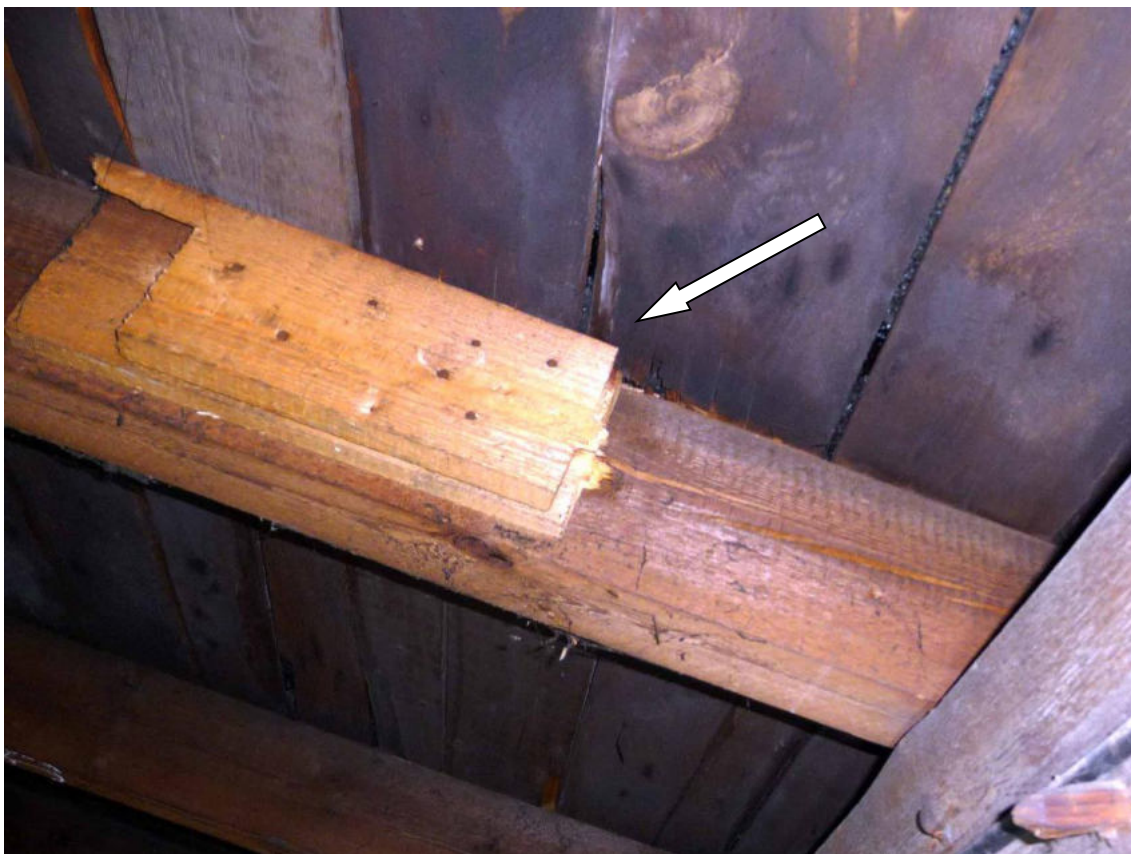
Auf Teilflächen der Dachschalung liegen noch unsanierte Altschäden vor.  
(Bilder 5, 6)

Bild 5: Nassfäulegeschädigte Dachschalung, die nicht saniert worden ist, sondern nur durch angenagelte Brettstücken unterstützt wurde;

Aufgrund der in mehreren Bereichen festgestellten Holzschädigungen, der großflächig vorhandenen Substratschicht sowie der Belastung mit Schimmelpilzen und Milben wird empfohlen, die Dachschalung komplett zu erneuern.

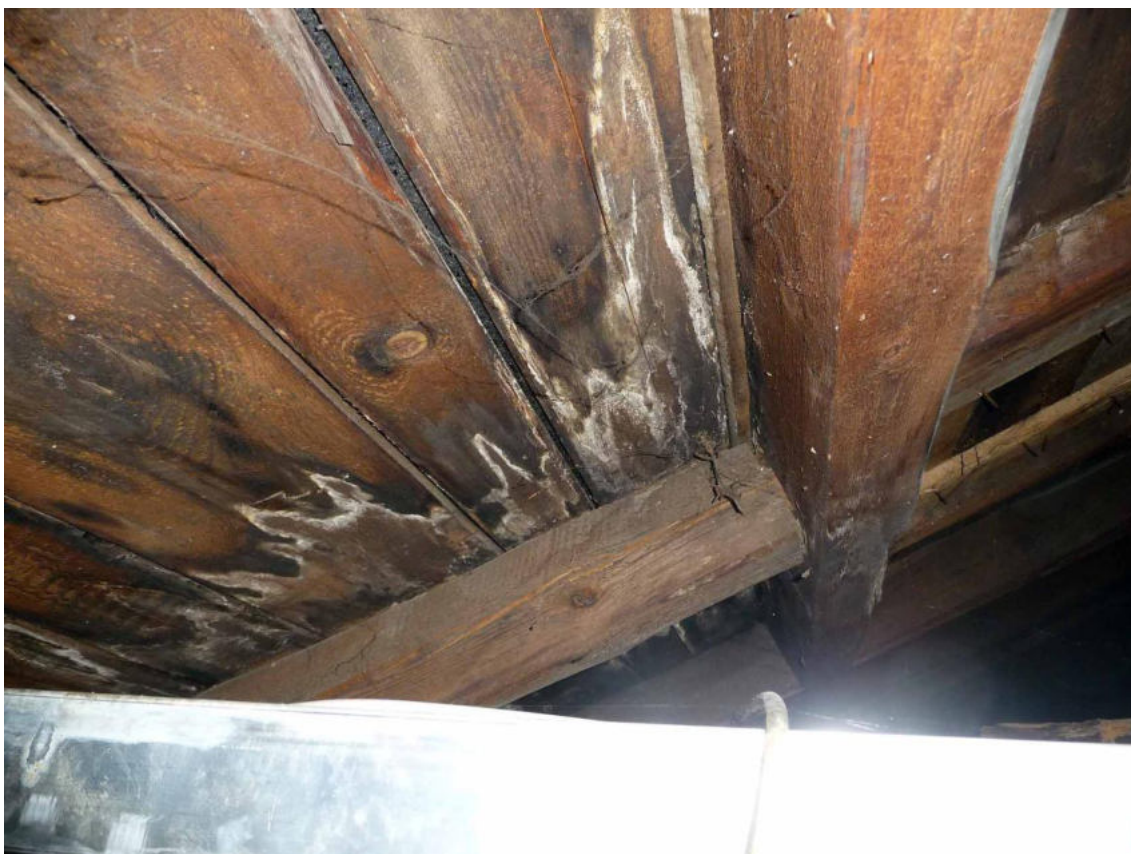
Bild 6: Alter Nassfäuleschaden an der Dachschalung unterhalb eines Schornsteinwechsels;

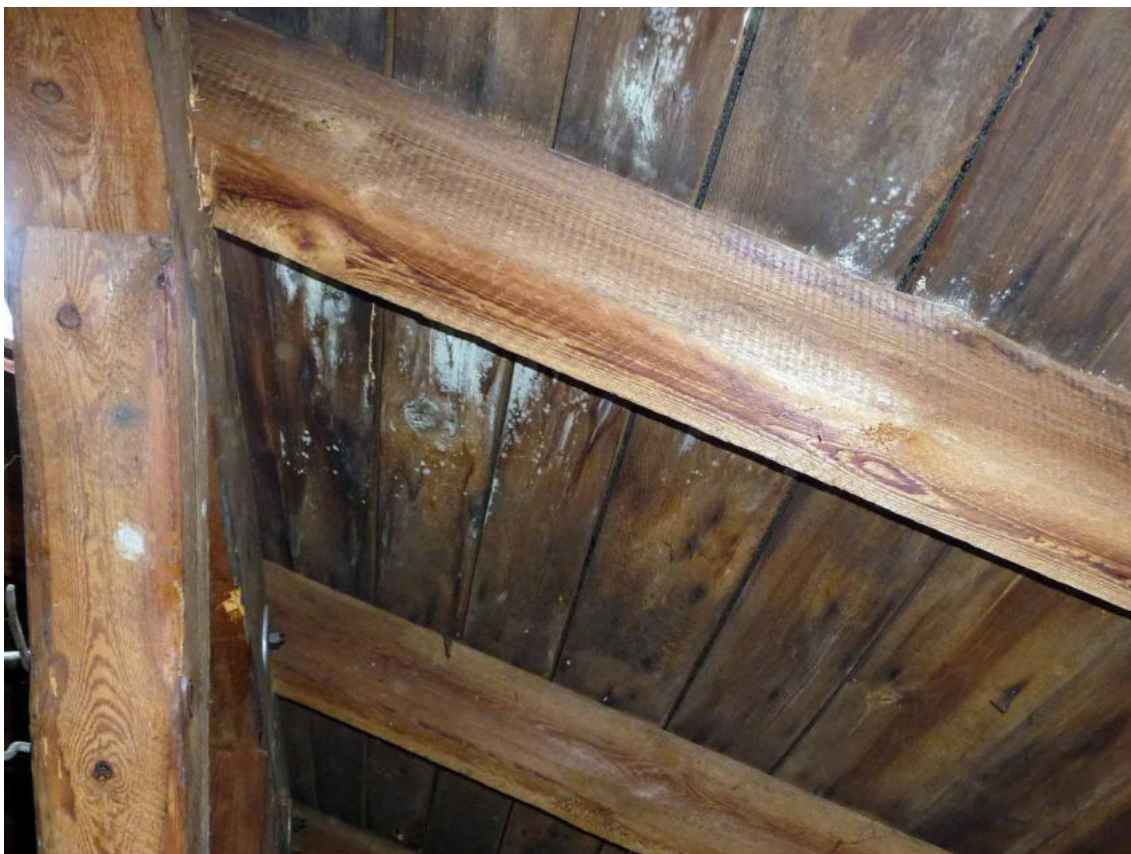
Auf Teilflächen der Dachschalung des Hauptgebäudes sowie auf großen Flächen der Dachschalung über dem nordseitigen Anbau liegt ein Schimmelpilzbefall vor, der sich gegenwärtig zwar in einer Trockenstarre befindet, jedoch unter bestimmten klimatischen Bedingungen wieder aktiv werden wird. (Bilder 7, 8, 9)

Dieses Myzel schädigt zwar nicht direkt das Holz, ist aber ein Nachweis für Tauwasserniederschlag in den Wintermonaten.

Ursachen für die Tauwasserbildung sind die nicht durchströmungssicheren Decken- und Dämmkonstruktionen sowie die nicht vorhandene Dachraumentlüftung. Eine starke Beeinflussung der Luft im Bereich des Dachbodens sowie in den darunter befindlichen Räumen mit Schimmelpilzsporen und Stoffwechselprodukten der Schimmelpilze ist anzunehmen.

Bild 7: Schimmelpilzbefallene Dachschalung an der Ostseite des Hauptdaches;

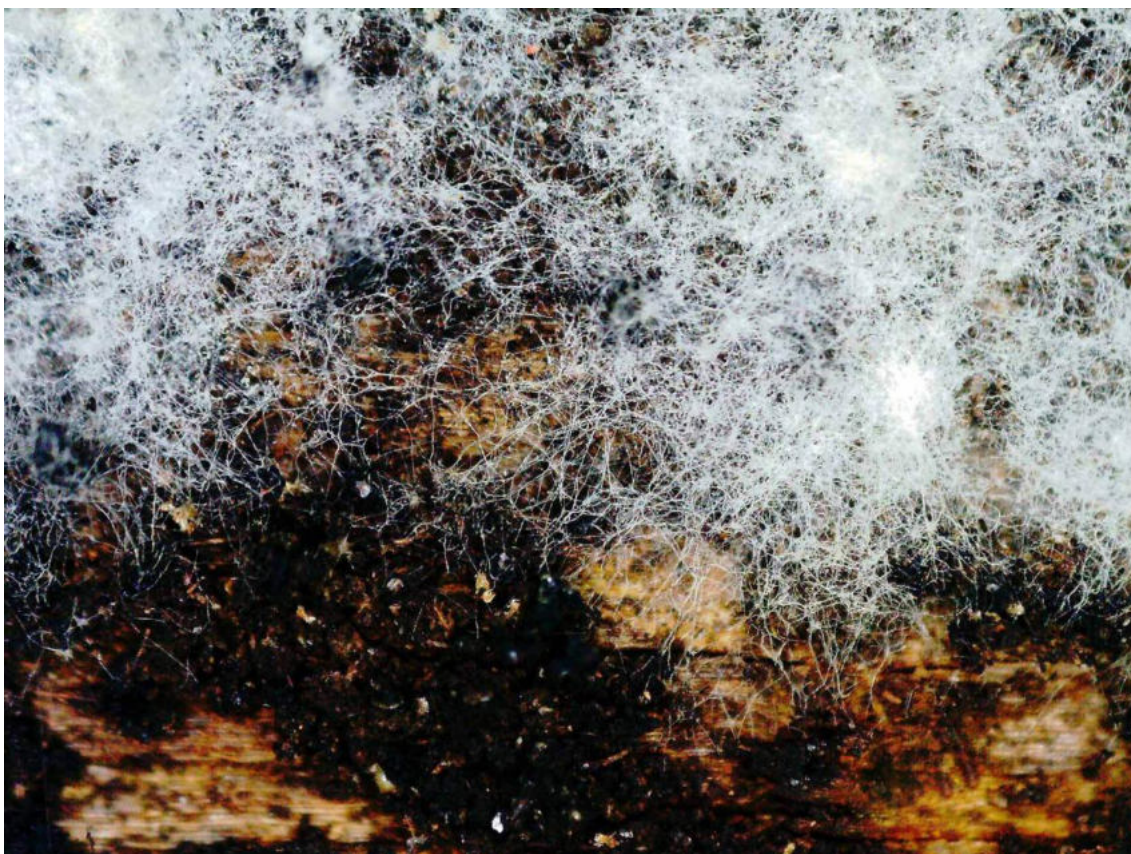
Bild 8: Detail aus Bild 7 in 50-facher Vergrößerung;

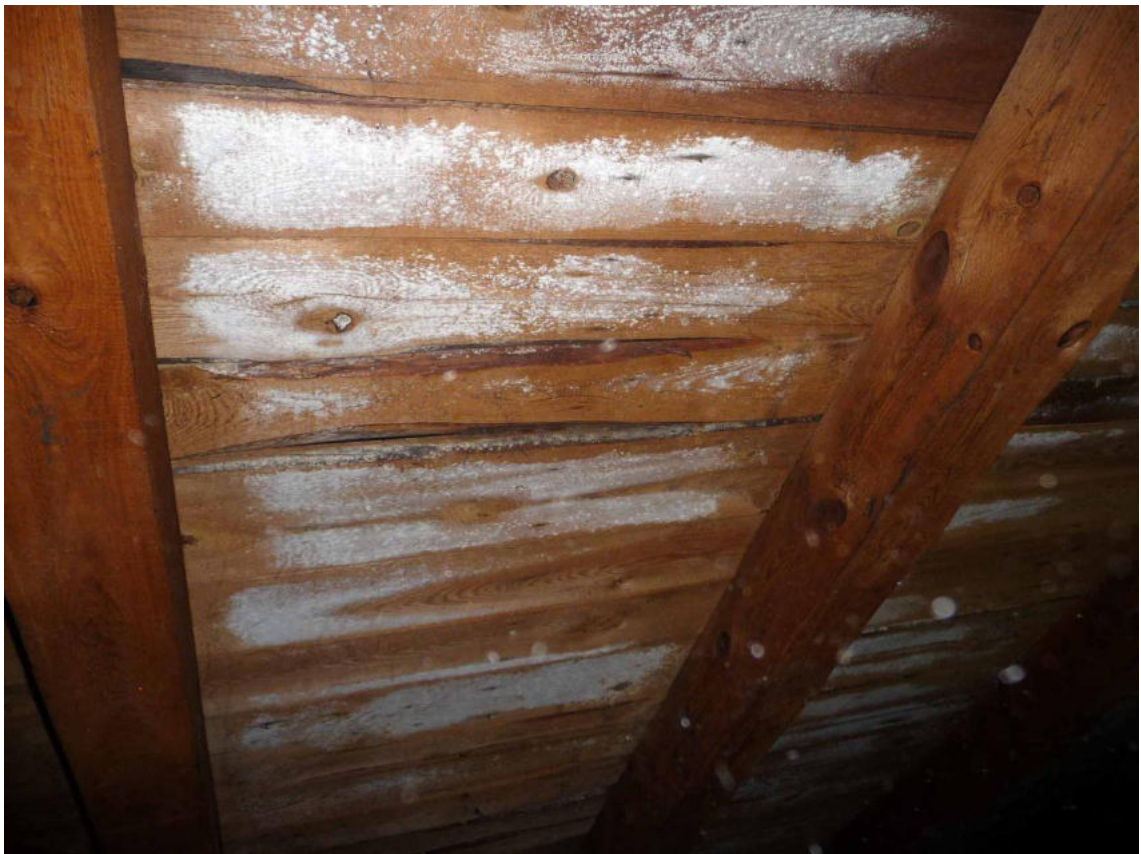
Bild 9: Schimmelpilzbefall an der Dachschalung im nordseitigen Anbau;

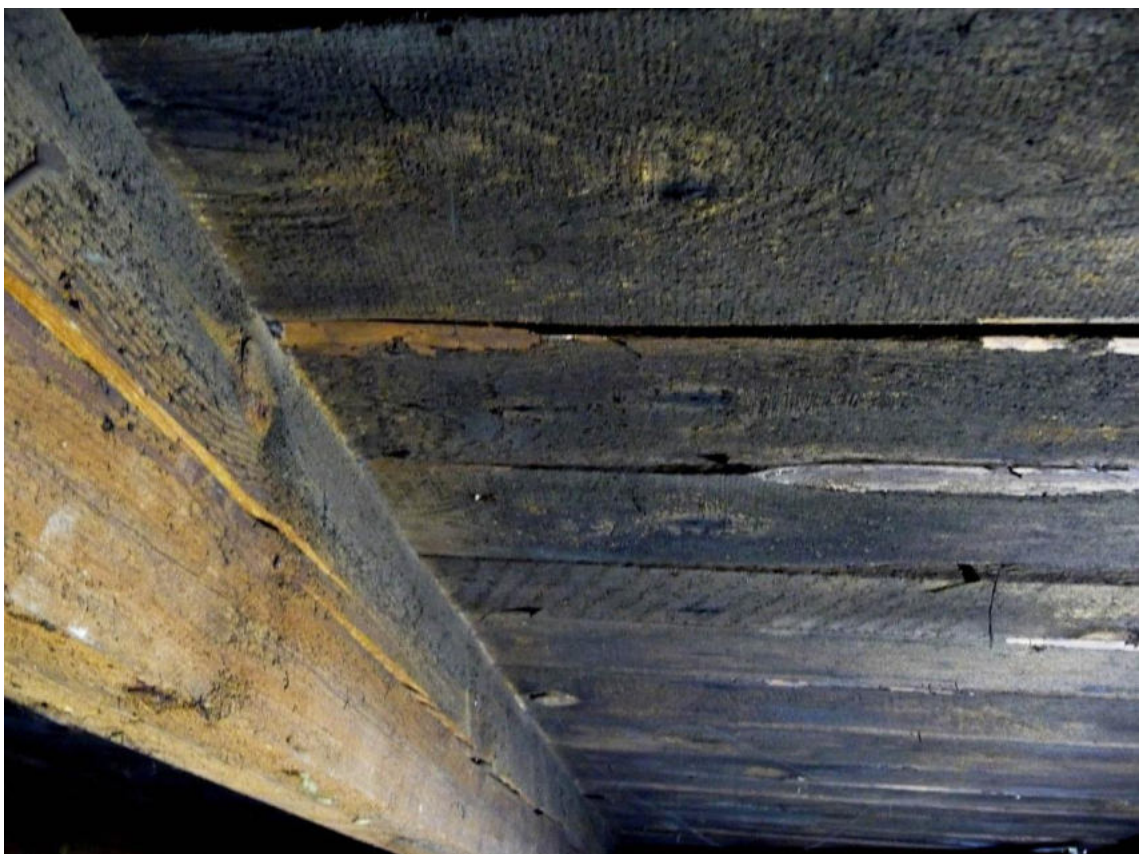
Die vorhandene organische Substratschicht hat im vorliegenden Fall die Basis zur Entstehung einer Moderfäule gebildet.

Bild 10: Schwarzfärbung der Dachschalung infolge der Ablagerung einer organischen Substratschicht;

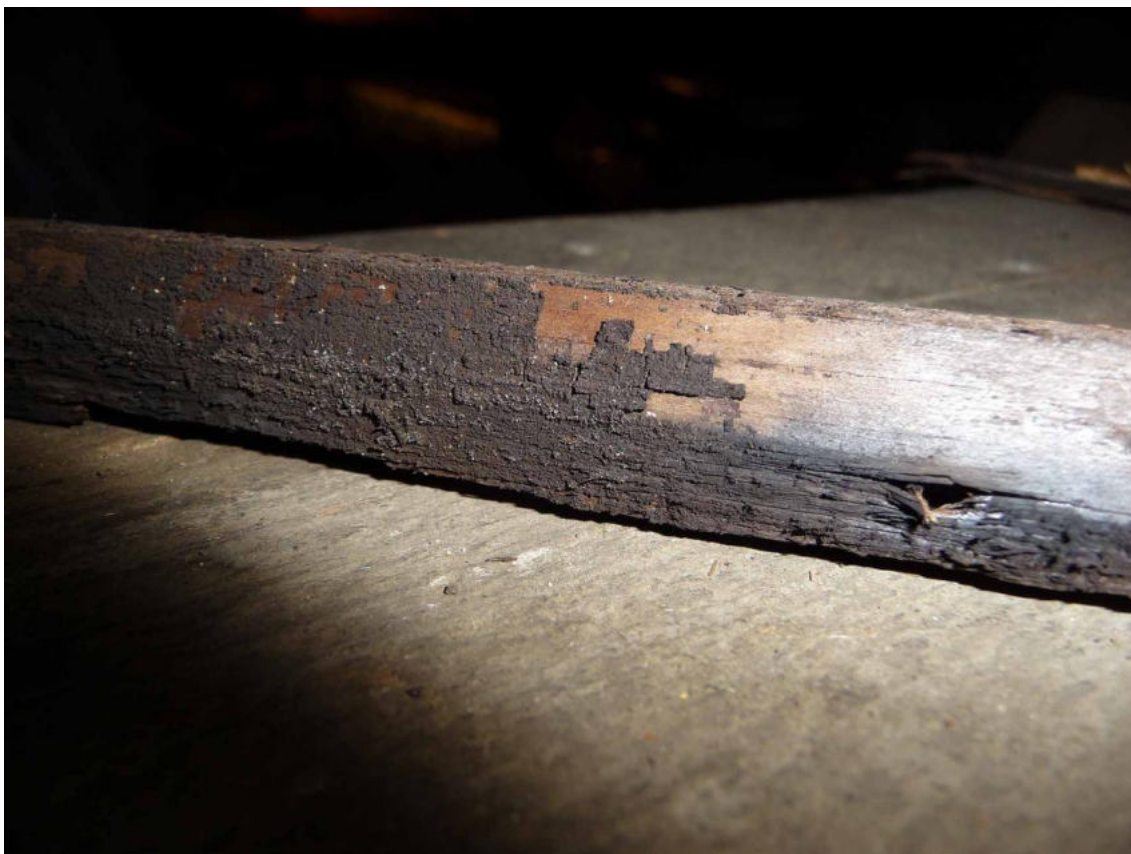
Bild 11: Detail aus Bild 10 mit deutlich erkennbarer Krustenbildung;

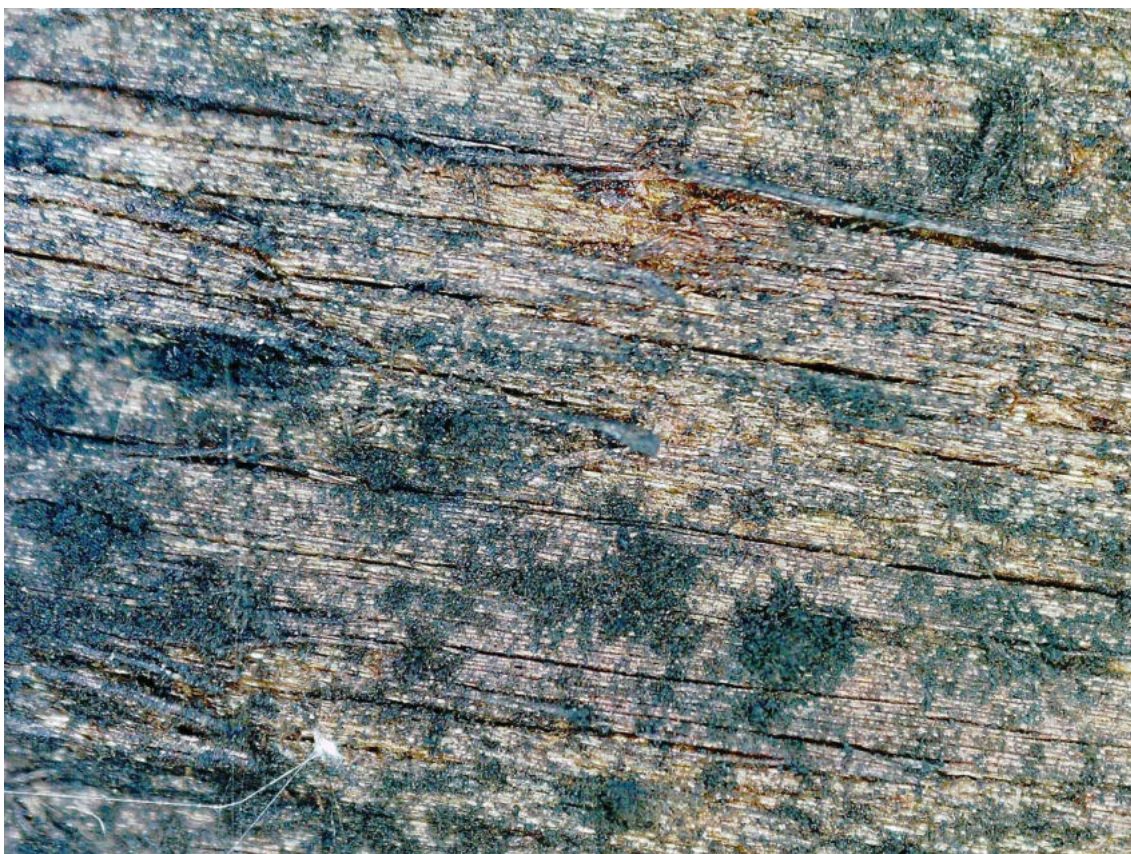
Bild 12: Organische Substartschicht in 50-facher Vergrößerung;

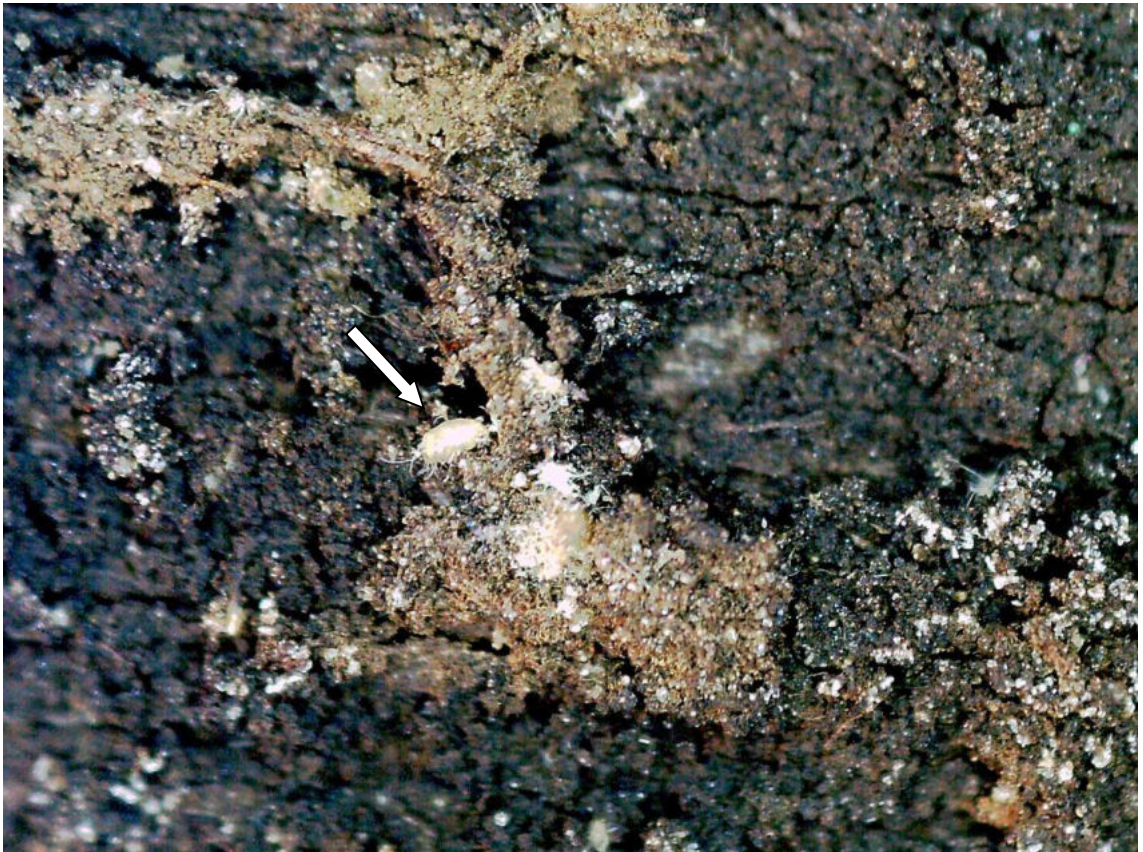
Die bereits langfristig andauernde und wechselnde Schimmelpilzentwicklung im Bereich des Dachbodens hat zur Bildung einer organischen Substratschicht an der Unterseite der Dachschalung geführt. Diese ist großflächig vorhanden und an einer Schwarzfärbung des Holzes erkennbar. Die Schicht besteht aus abgestorbenem Schimmelpilzmyzel, Schimmelpilzfruchtkörpern und Staubablagerungen (Bilder 10, 11, 12). Innerhalb dieser Schicht wurden nachweislich Milben in großer Besiedlungsdichte vorgefunden. (Bild 13)

Bild 13: Lebende Milbe im Substrat an der Unterseite der Dachschalung;

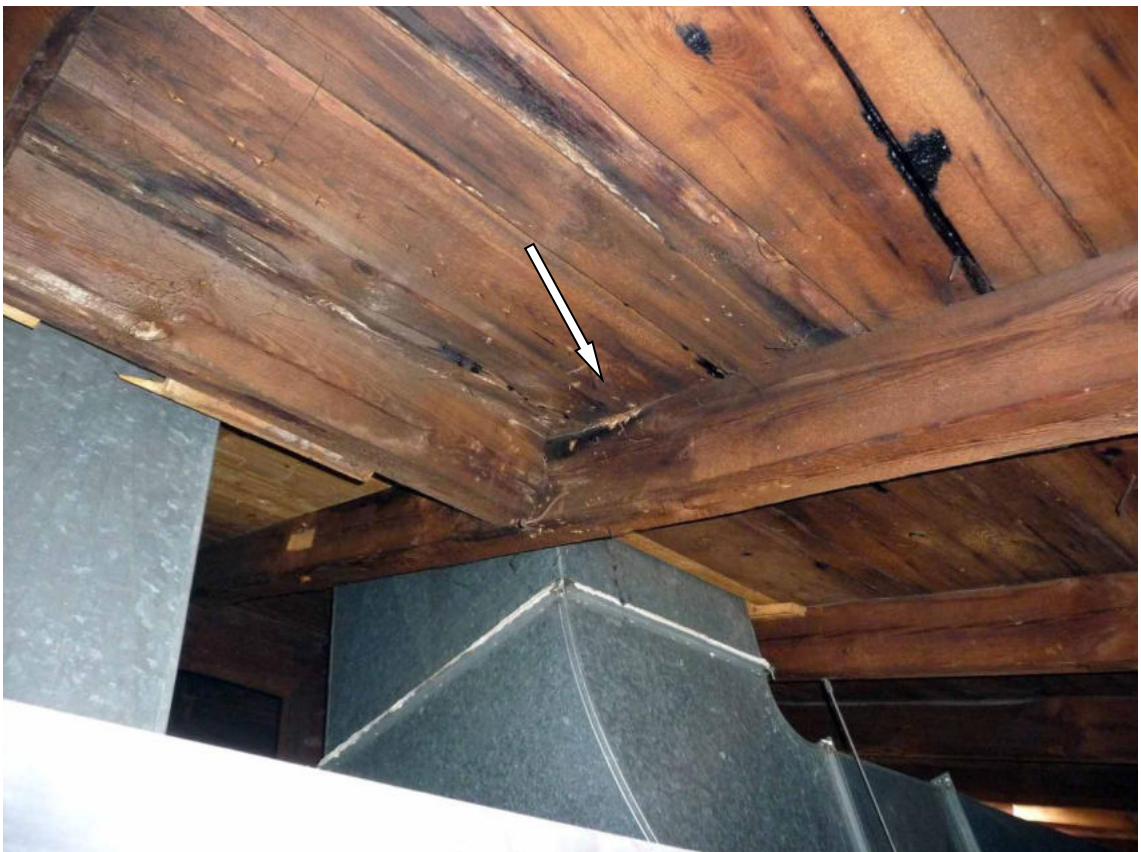
| Bauteil | Befund |
|---|---|
| Sparren 14 | geringer Nassfäuleschaden oberseitig am Wechsel (Bild 14) |

Bild 14: Nassfäuleschaden an Sparren 14;

| <b>Bauteil</b> | <b>Sanierungsempfehlungen</b> |
|---|---|
| Sparren 14 | Sparren am Anschluss des Wechsels oberseitig bebeilen und gegebenenfalls Futterholz einsetzen |

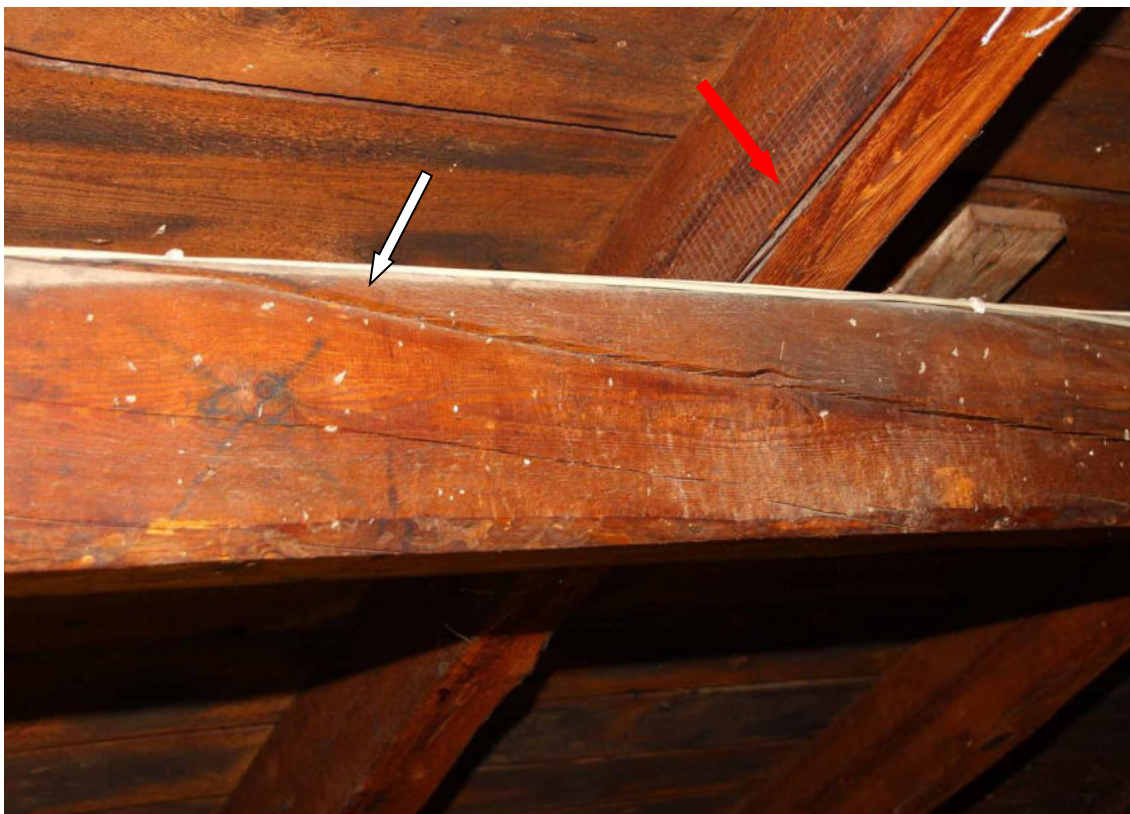
| Bauteil | Befund |
|---|---|
| Sparren 19 | Diagonalriss von Kante ausgehend bis T = 6,5cm (Bild 15) |

Bild 15: Diagonalriss in Sparren 19 ausgehend von der Kante (roter Pfeil) und Riss in der Mittelpfette (weißer Pfeil), der in einen Bruch (Durchbiegung nach oben) übergeht;

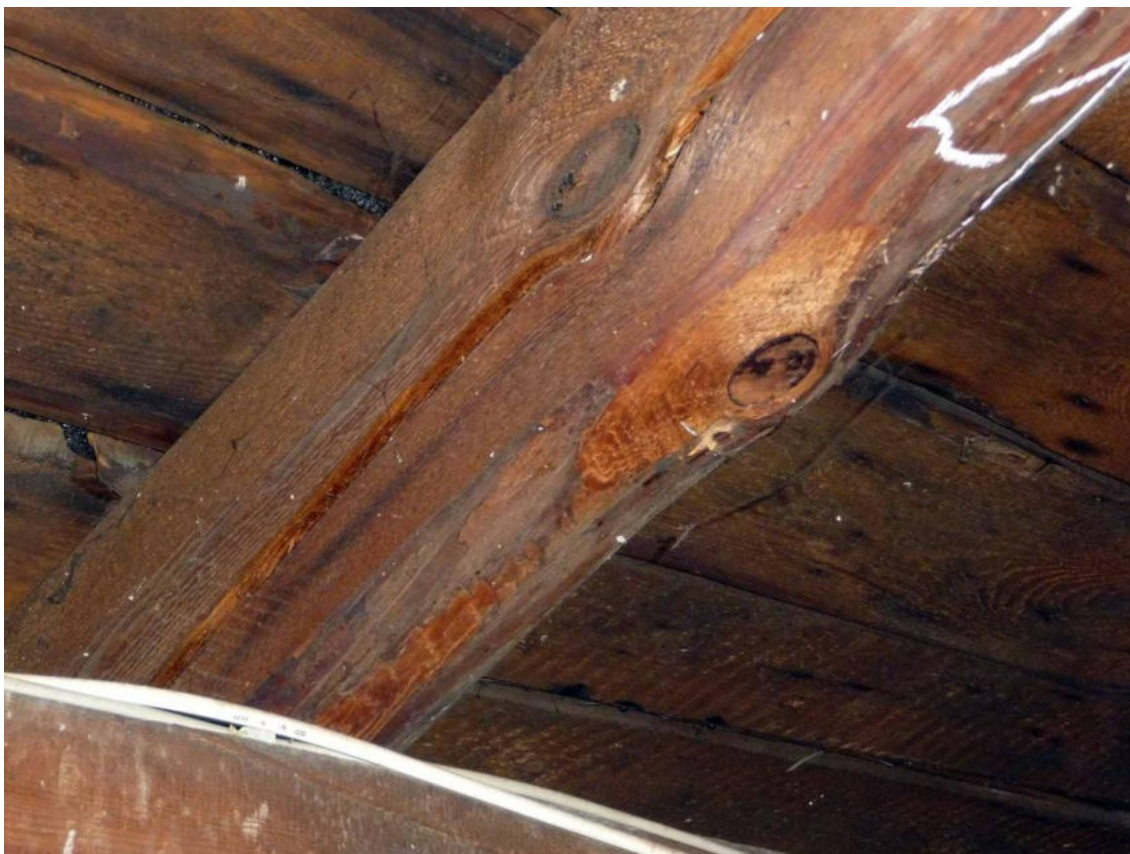
| Bauteil | Befund |
|---|---|
| Sparren 21 | Schrägriss an Flanke bis T = 5,5cm (Bild 16) |

Bild 16: Deutliche Rissbildung an der Flanke von Sparren 21;

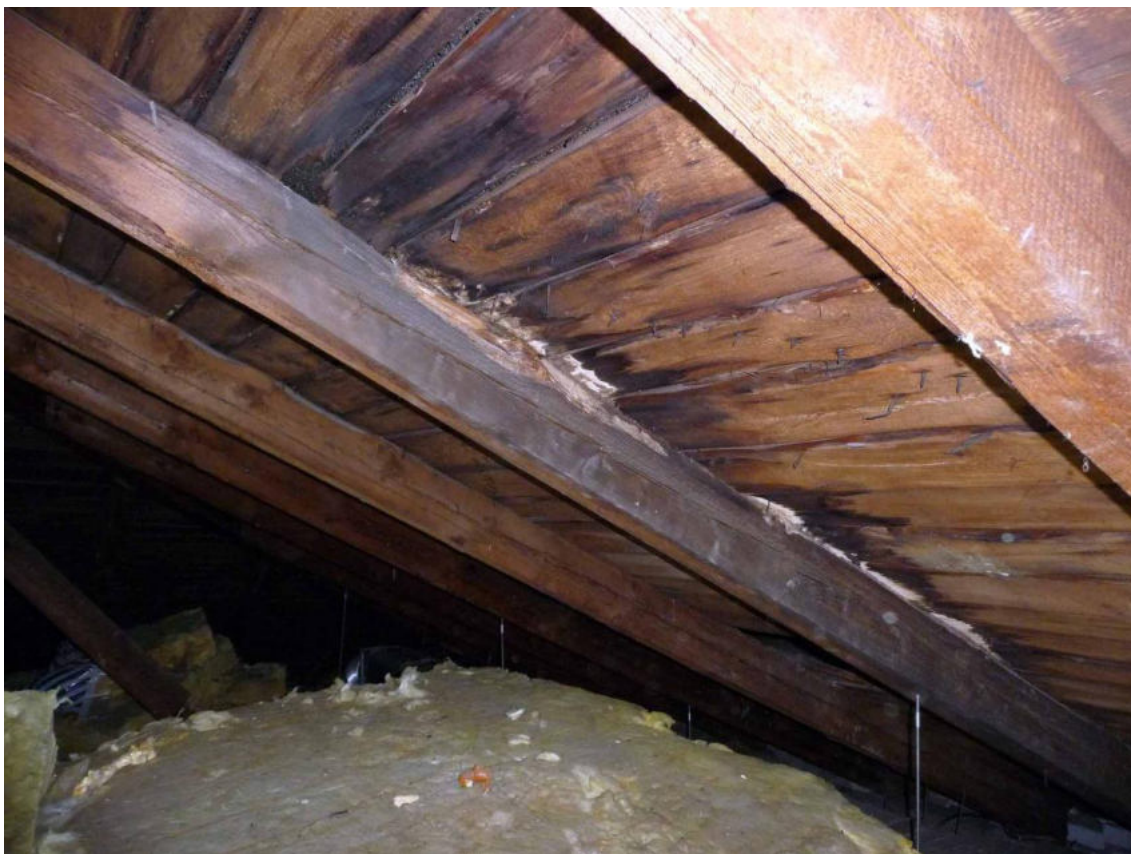
| Bauteil | Befund |
|---|---|
| Sparren 85 | unterhalb der unteren Pfette Altschaden mit Totalzerstörung durch den „Weißen Porenschwamm“ (Braunfäuleschadbild) (Bild 17) |

Bild 17: Sparren 85 mit einer Totalzerstörung durch den „Weißer Porenschwamm“;

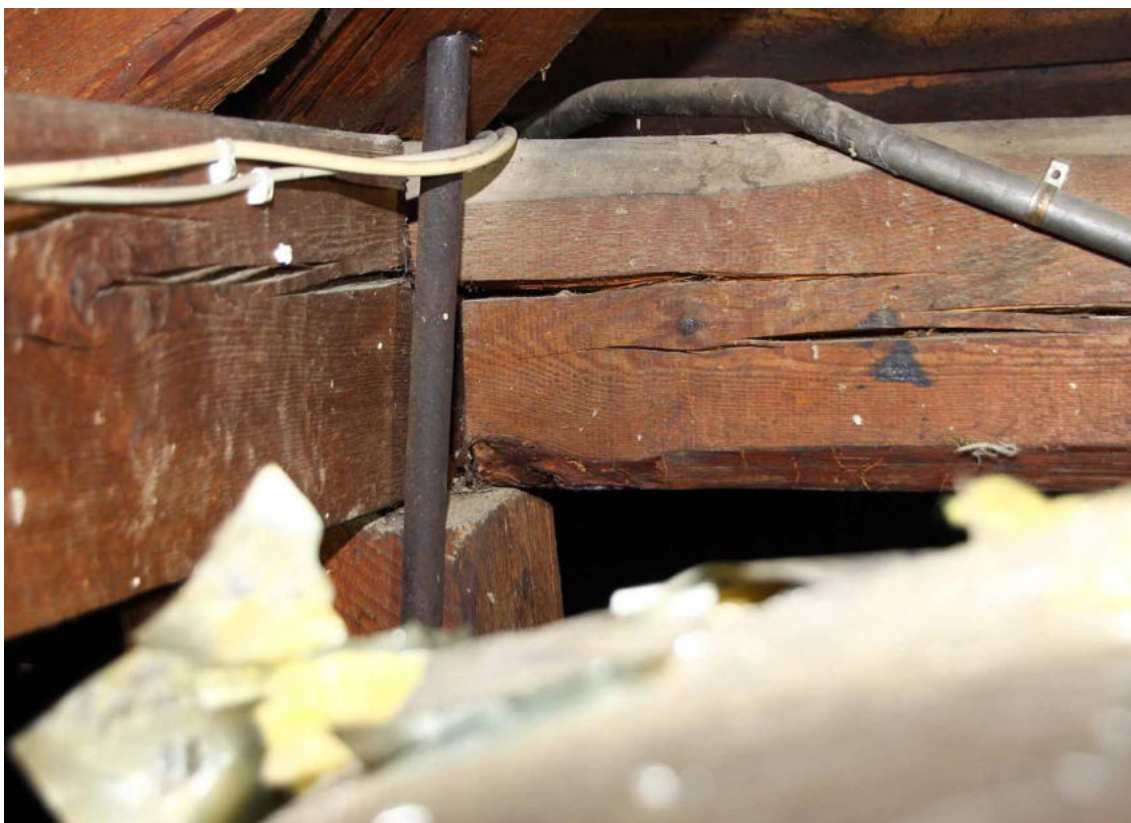
| Bauteil | Befund |
|---|---|
| untere Mittelpfette | <ul style="list-style-type: none"> <li>- im Bereich des Gratsparrens 27 ist - infolge der Senkung des Hängewerks II - an der Ausklinkung der nördlichen Mittelpfette ein Quersgriss entstanden (Bild 18)</li> <li>- unter Sparren 19 beginnender Pfettenbruch an Trockenriss durch Senkung des Hängewerks II (Bild 15)</li> <li>- zwischen den Sparren 88 und 89 alter Nassfäuleschaden bis -2cm oberseitig</li> </ul> |

Bild 18: Querschnitt in der nördlichen Pfette oberhalb des Hängewerks II;

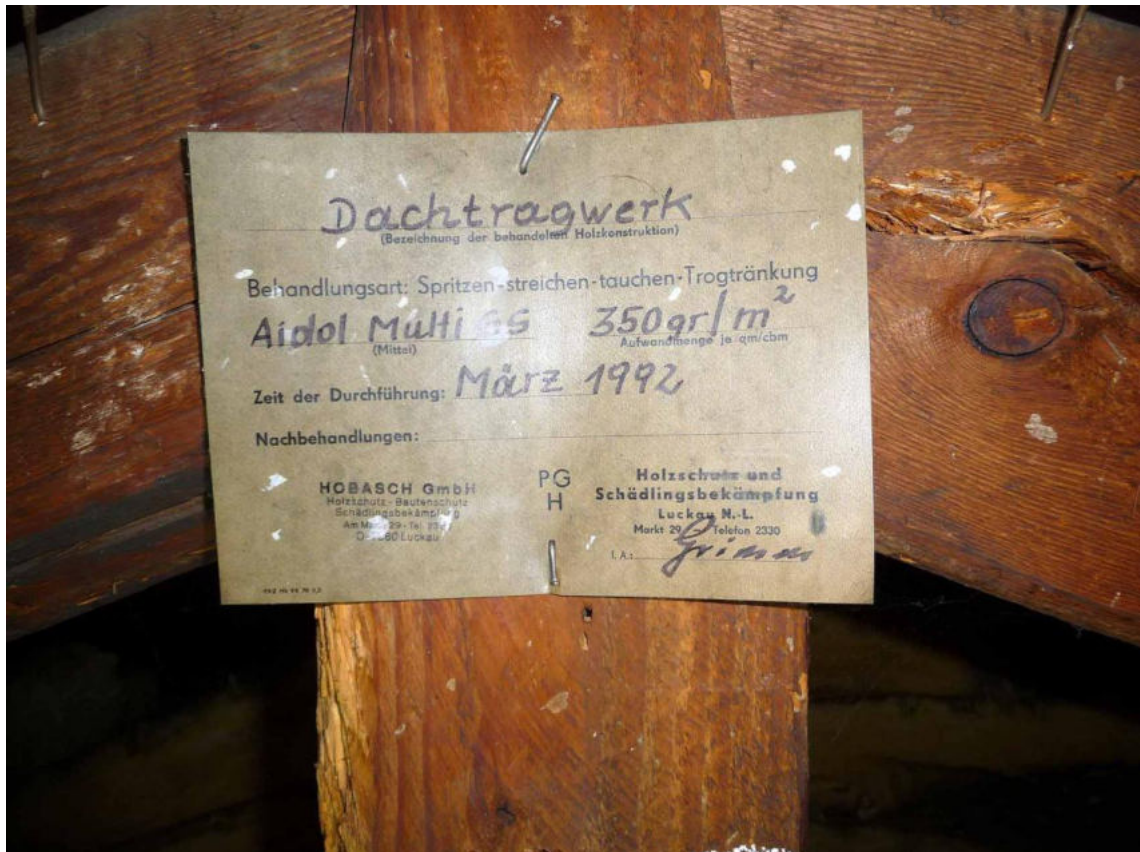
Die Dachkonstruktion wurde im Jahr 1992 mit dem Holzschutzmittel Aidol Multi GS behandelt. Dieses Mittel ist heute lt. DIBt nicht mehr für großflächige Anwendungen und Bekämpfungsmaßnahmen zugelassen. (Bild 19)

Bild 19: Informationstafel zur Holzschutzmittelbehandlung im März 1992 am Tragwerk des Hauptgebäudes;

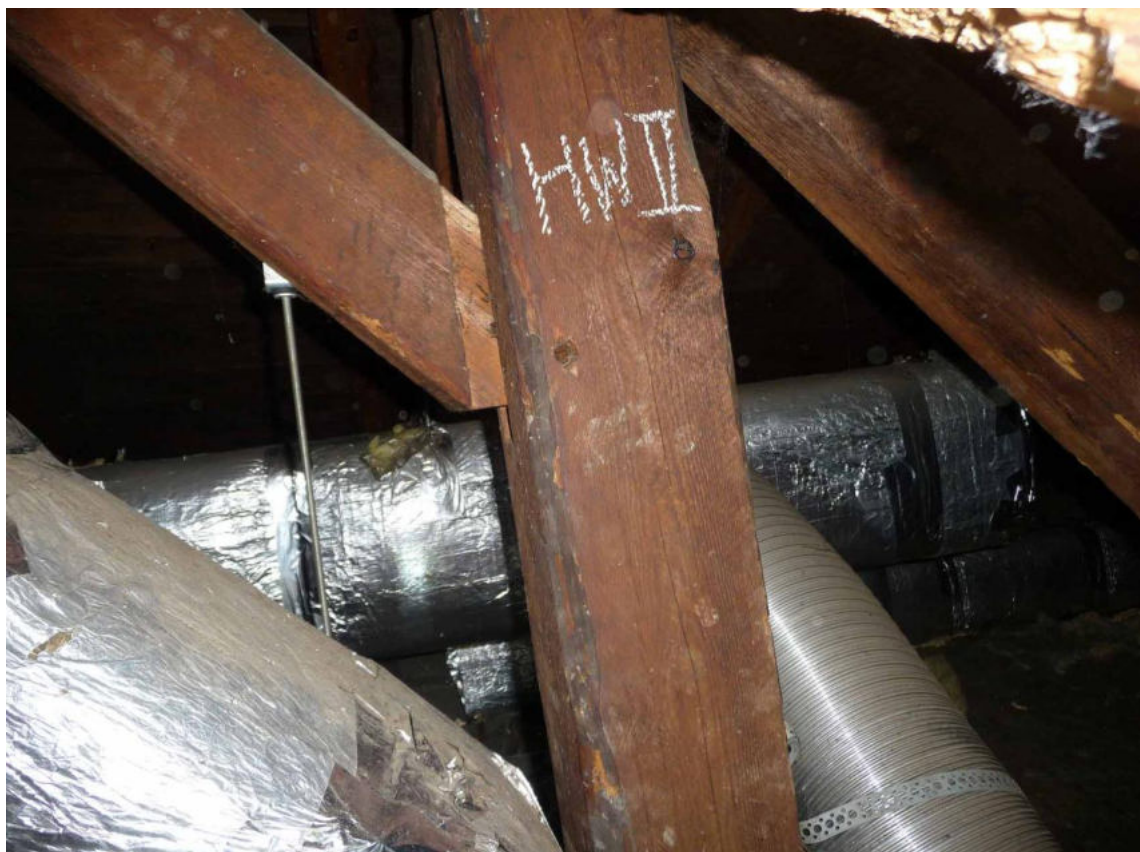
| Hauptgebäude, Hängewerk II (einfach) | |
|---|---|
| <p><b>Das Hängewerk hat sich gesenkt und verschoben.</b></p> <p>Dabei ist das vorderseitige Kopfband (B/H = 11/14) aus der Befestigung an der Hängesäule gerutscht. (Bild 20)</p> <p>Die Lockerung der rückseitigen Strebe (B/H = 13/14) hat ihre Ursache in der Senkung oder Durchbiegung des unter dem Hängewerk befindlichen Deckenbalkens. (Bild 21)</p> <p>Gleichzeitig sind Schäden an der nord- und westseitigen Mittelfette entstanden. (siehe Punkt 5.2.1.)</p> <p>Die Ursache für diese Schädigungen liegt nach erster Erkenntnis in einer einseitigen Senkung des Zugbalkens D. Das entsprechende Auflager wurde im Rahmen von Umbauten oder Reparaturen neu untermauert.</p> | |

Bild 20: Gelöstes Kopfband an der Hängesäule des Hängewerks II;

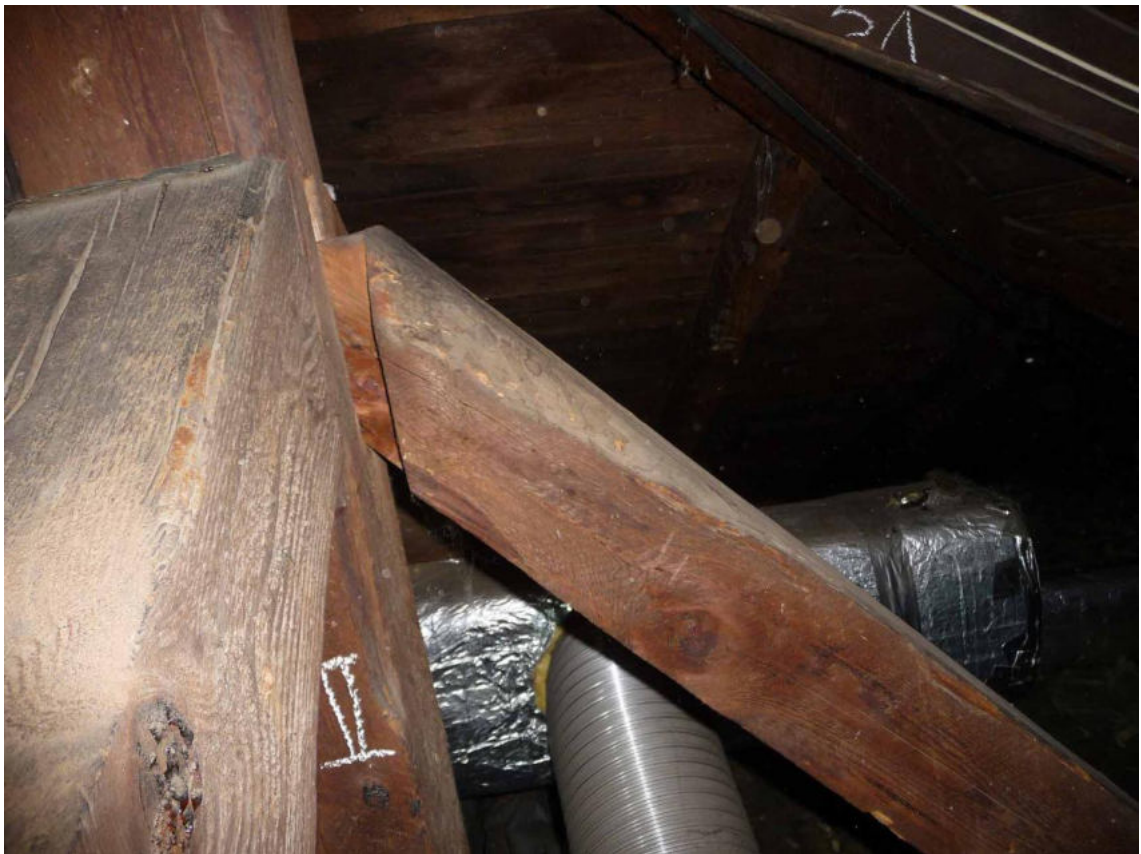
**Bild 21: Gelöste rückseitige Stuhlstrebe (nicht Hängestrebe!) am Hängewerk II;**

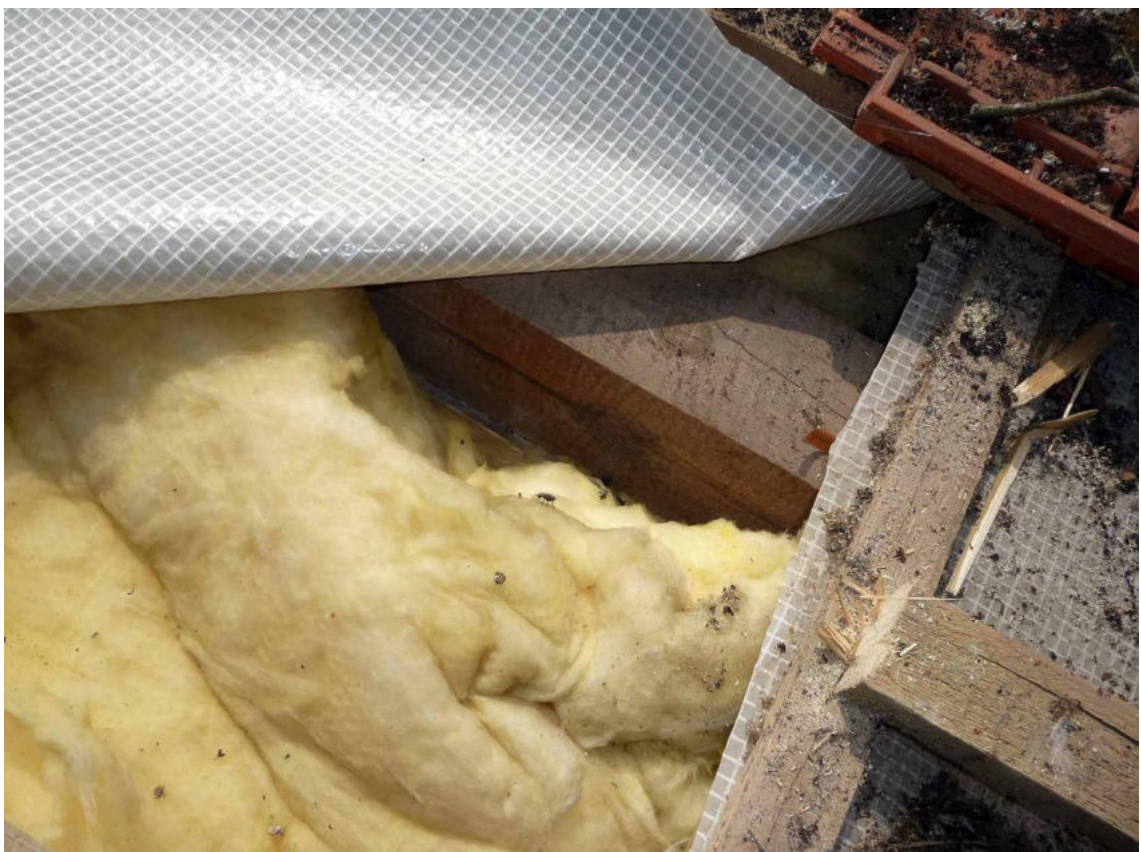
In den insgesamt 5 angelegten Kontrollöffnungen wurden keine Holzschädigungen vorgefunden. (Bilder 22, 23)

**Bild 22: Dachöffnung an der Westseite des südseitigen Anbaus mit intaktem Sparren;**

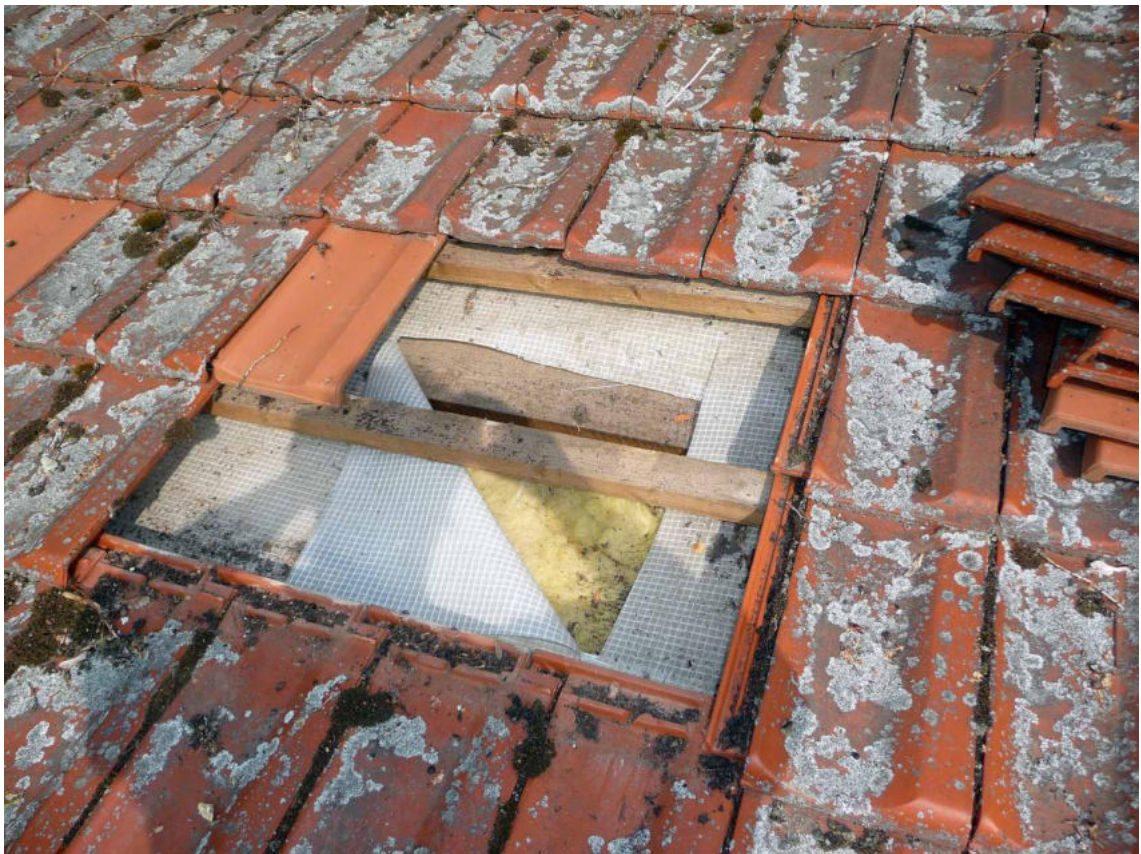
Bild 23: Dachöffnung an der Ostseite des südseitigen Anbaus mit intaktem Sparren;

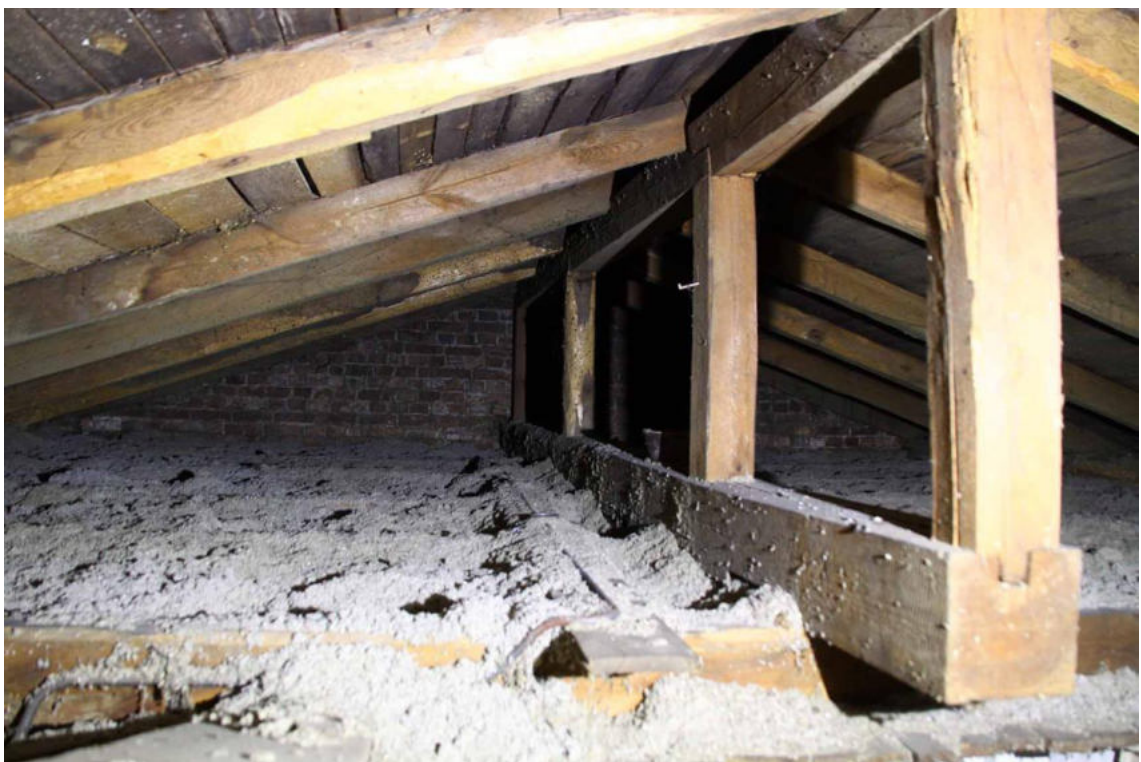
Dabei wurden optisch keine aktuellen Schädigungen festgestellt.

An den Sparren sind Kantenbebeilungen aus der letzten Sanierung erkennbar.

Bild 24: Dachkonstruktion oberhalb des Eingangsbereiches;  
Die Konstruktion ist optisch schadensfrei.
