Ansicht Saaltrakt Ansicht Nord-West mit vorhandenen Zugängen-Vordächern

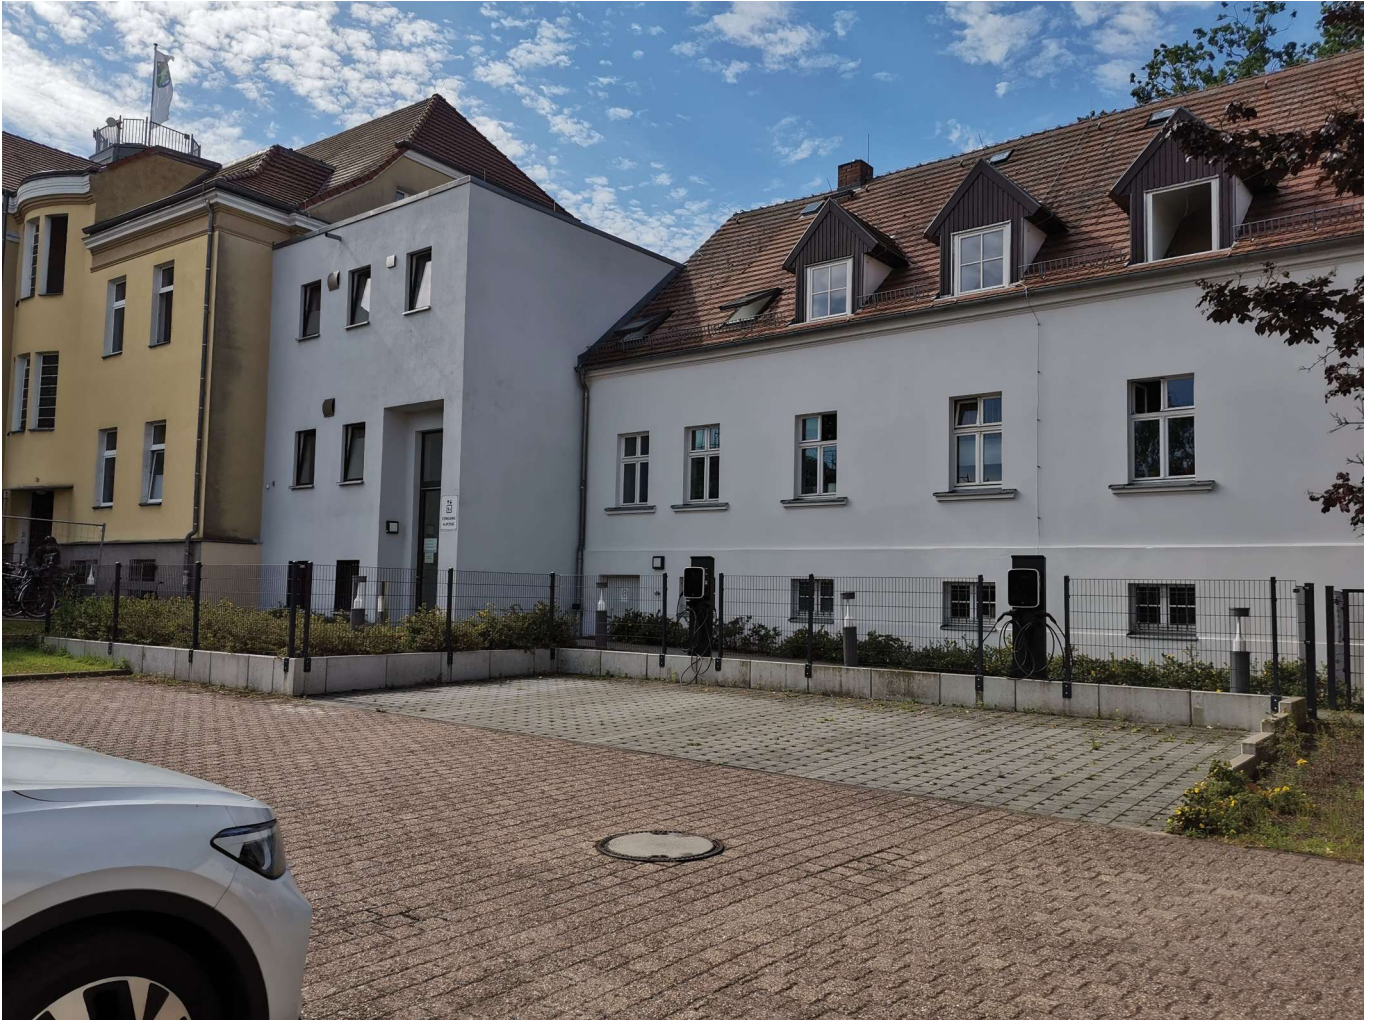
Angrenzende Bauwerke - Verbinder+ Haus D in Nutzung - Wandwange Treppenhaus über Dach

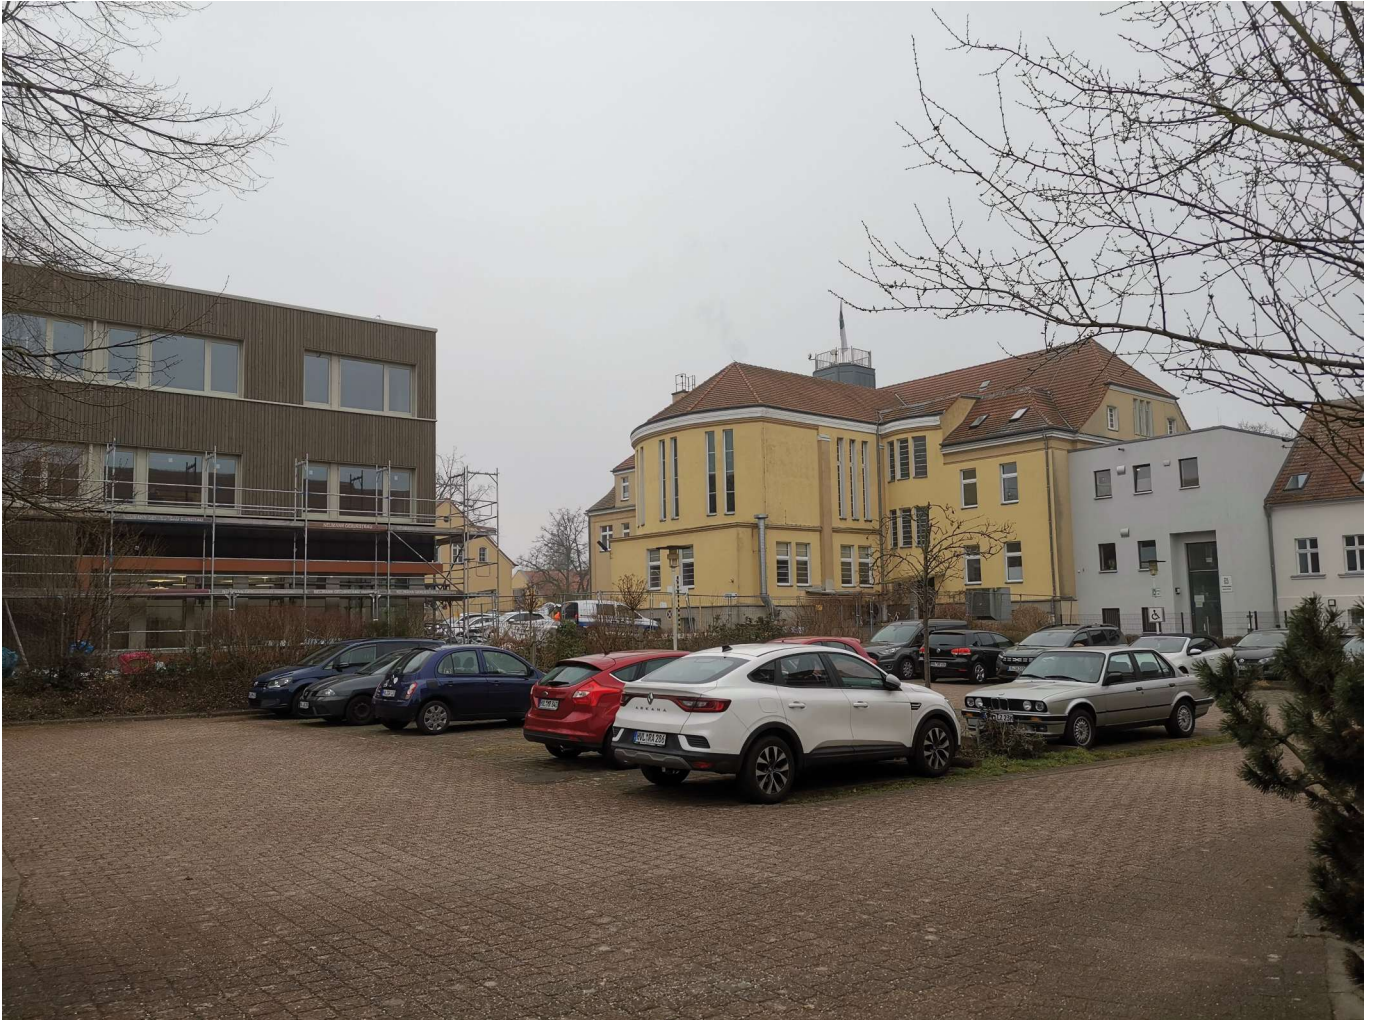
Rückansicht mit rückwärtigem Neubau (in Nutzung)

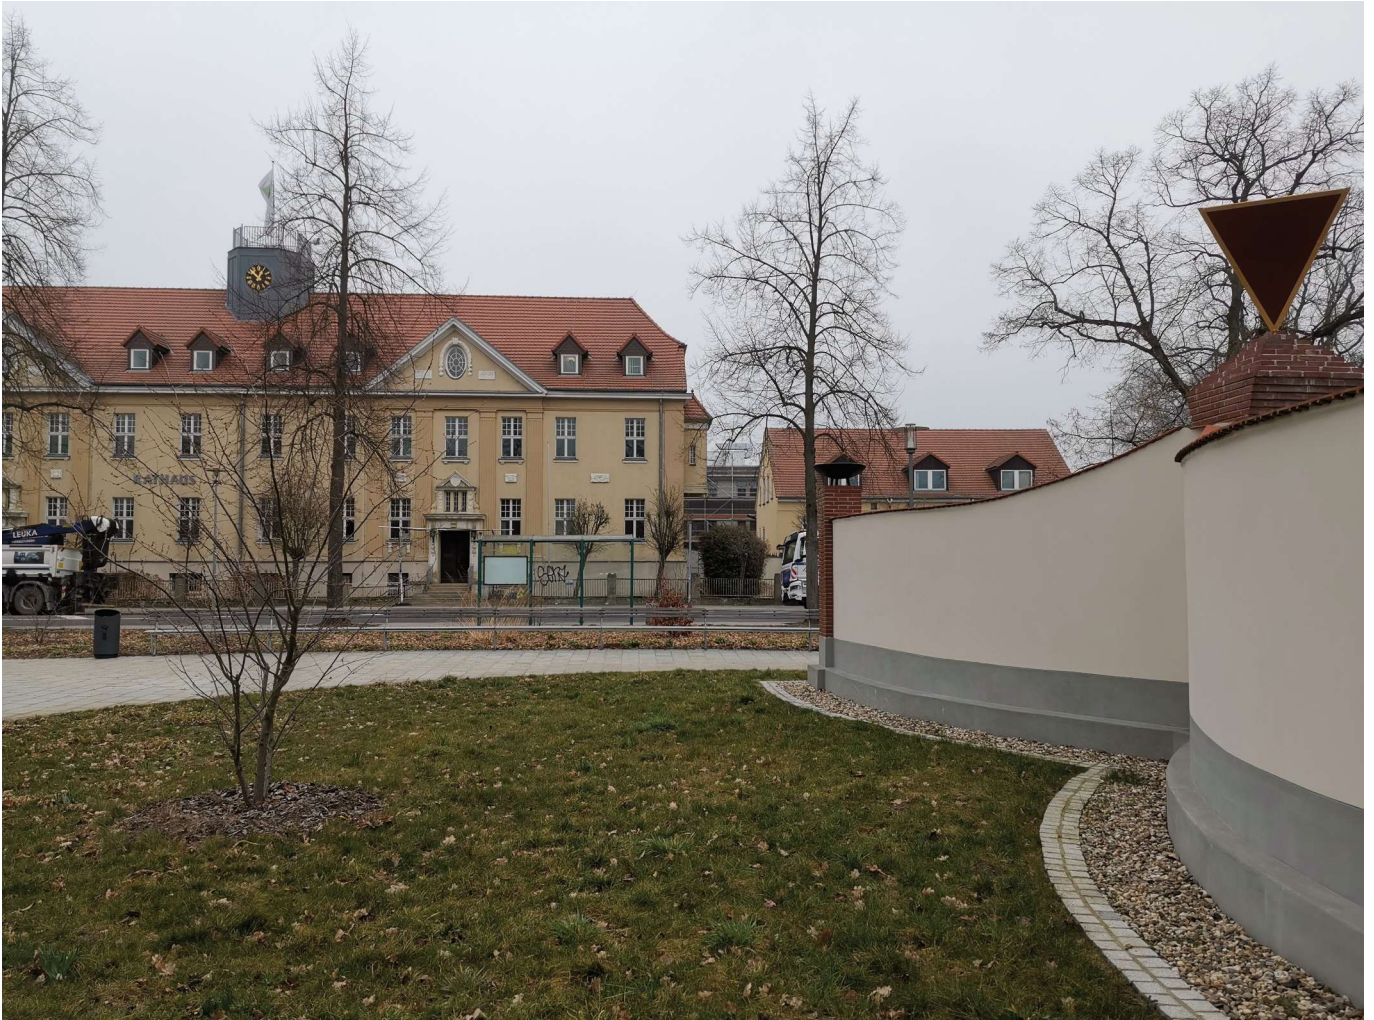
Straßenansicht mit Haus C (im Einfahrtsbereich BE)

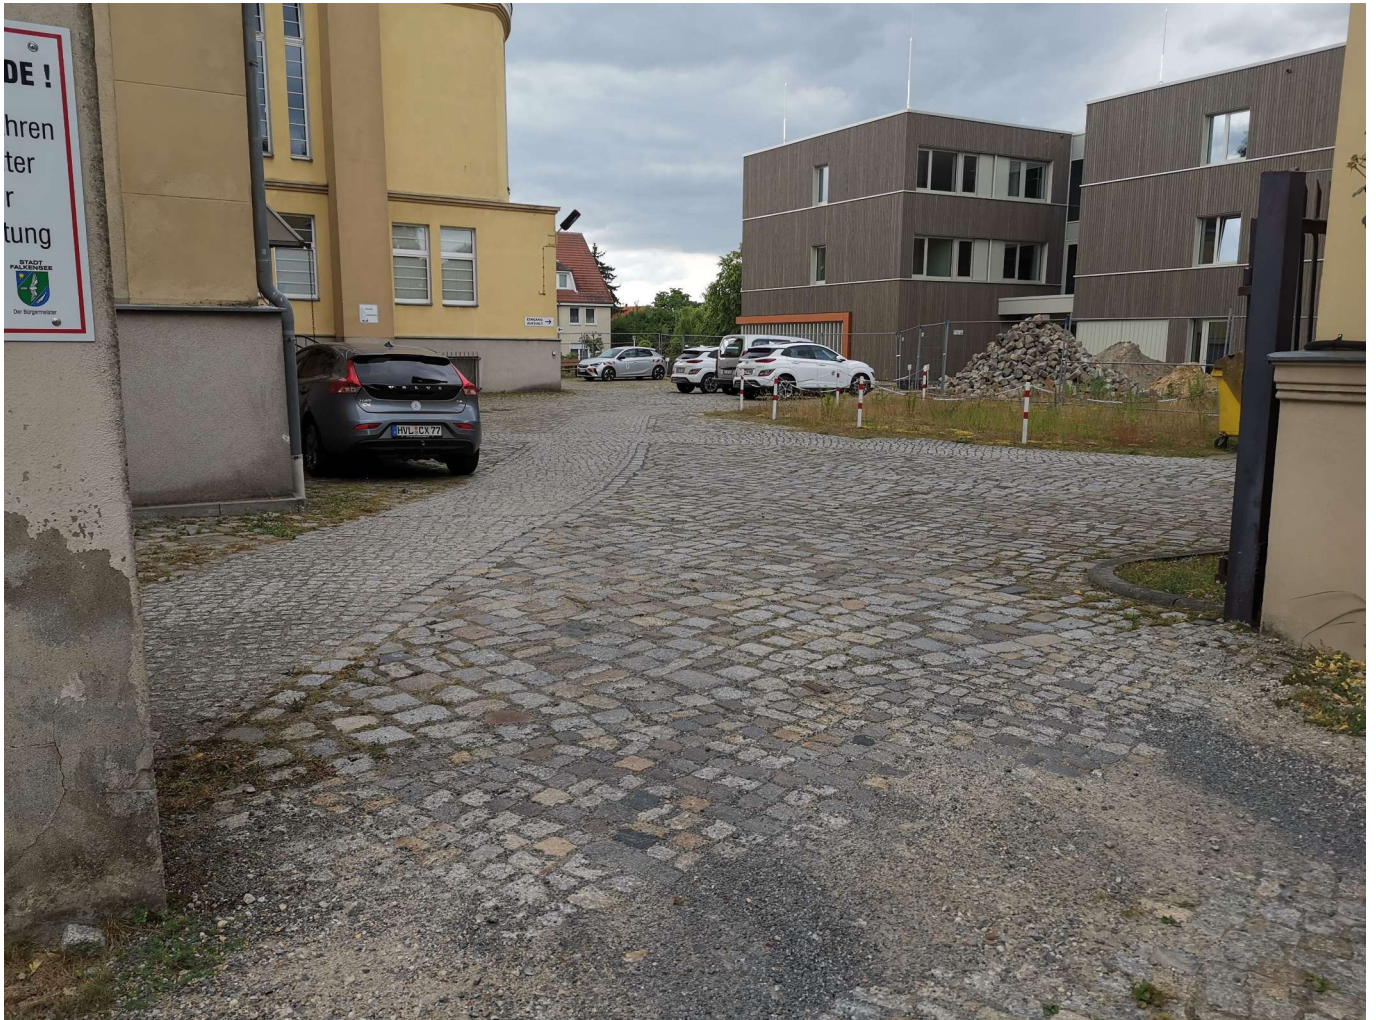
Hofbereich mit Altpflasterung und rückwärtigem Neubau

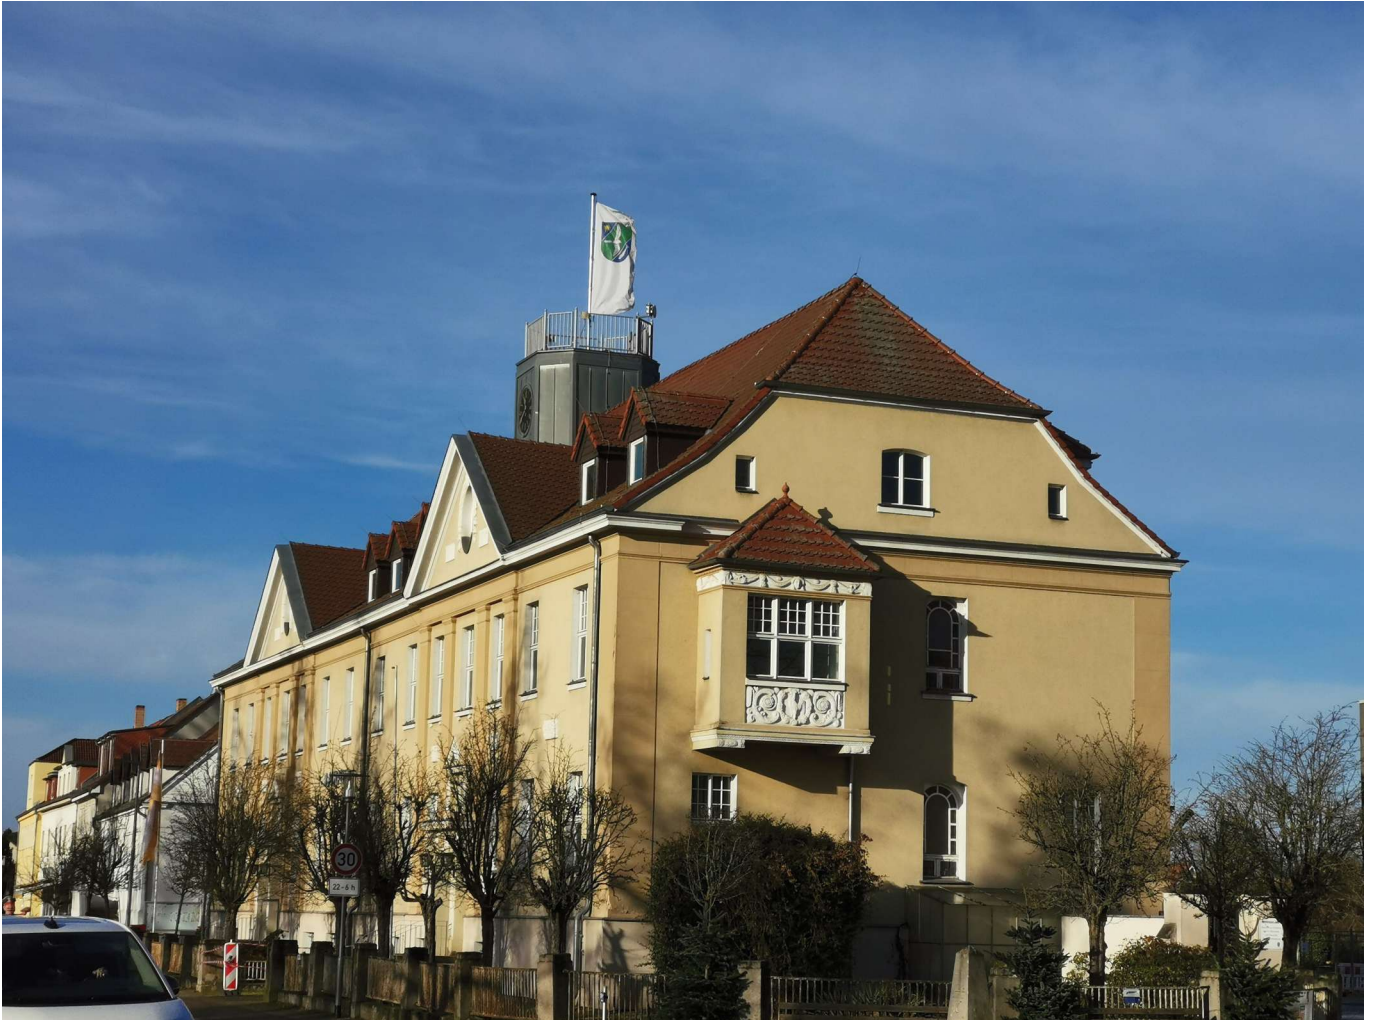
Ansicht Ostgiebel mit Erker

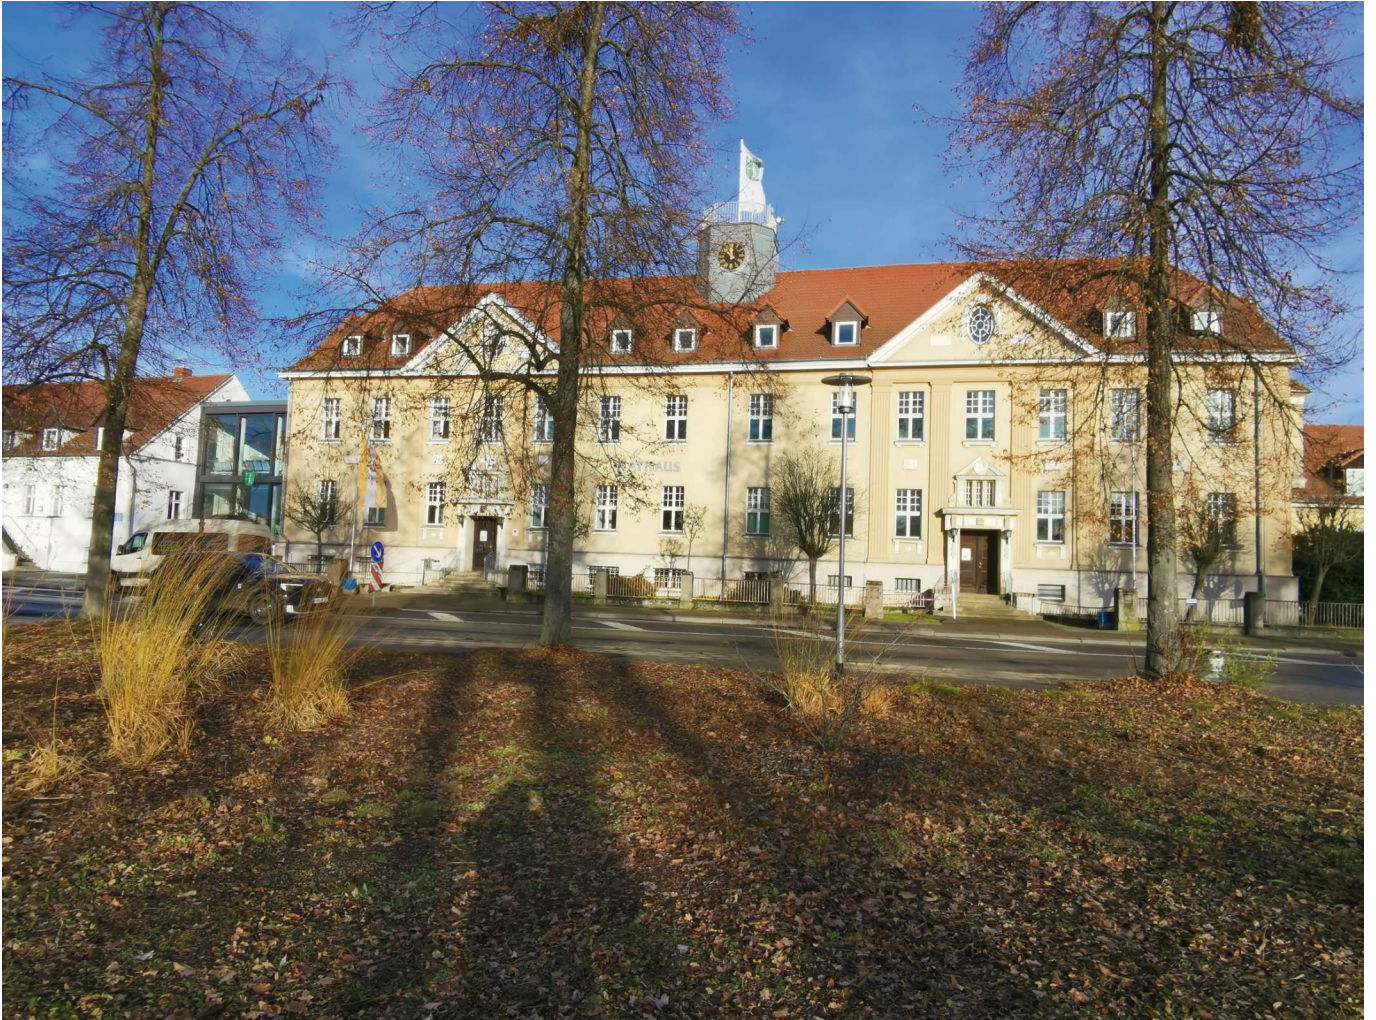
Straßenansicht mit Verbinder und Haus D

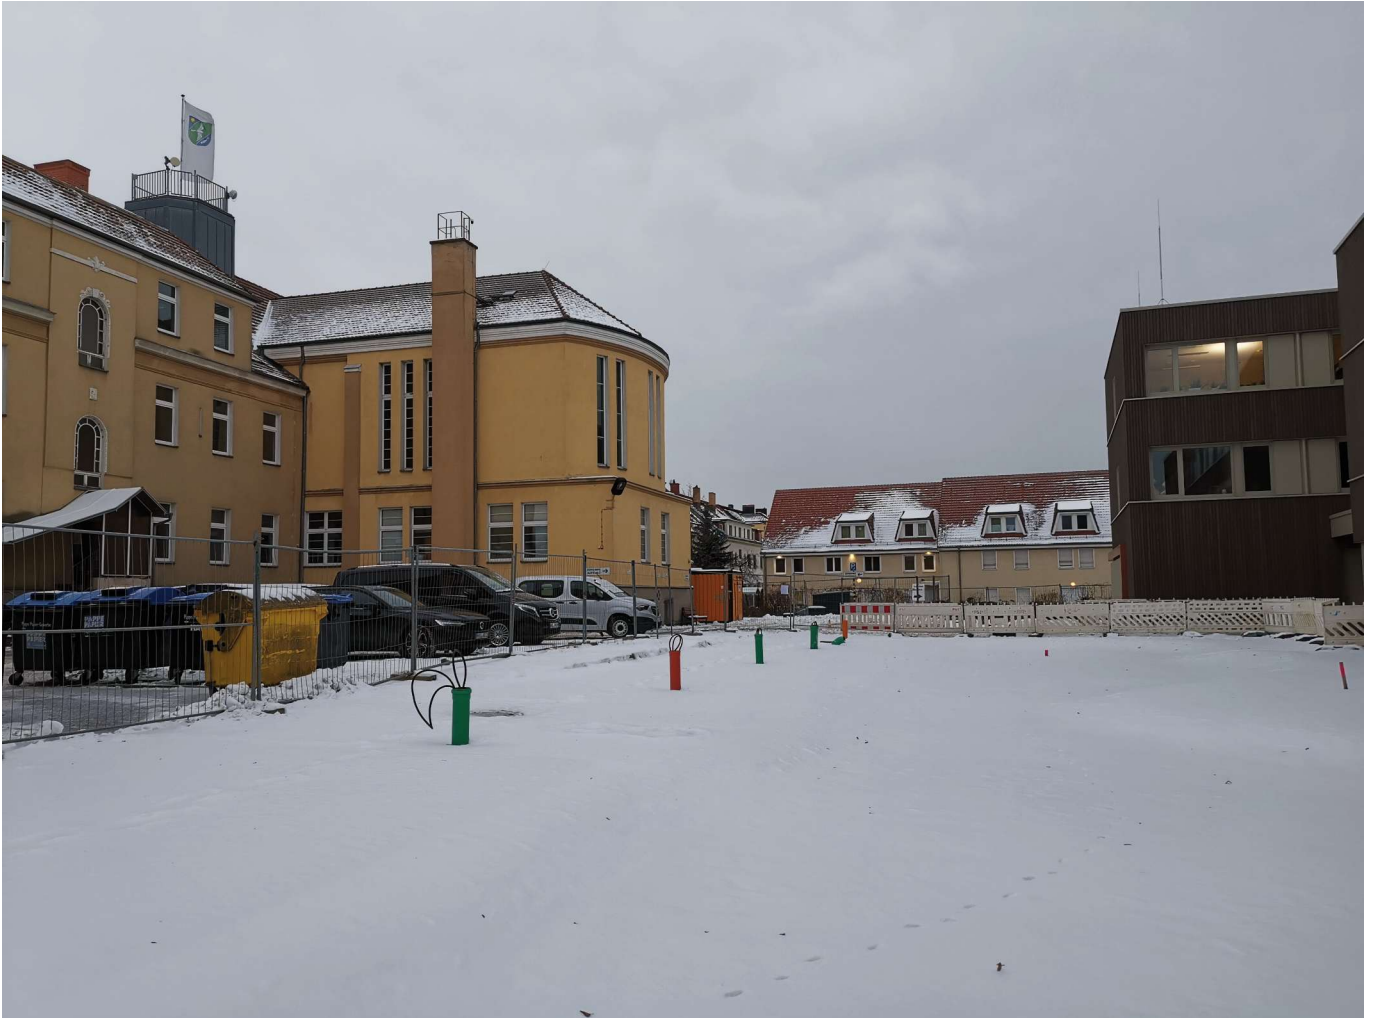
Hofansicht mit Neubau

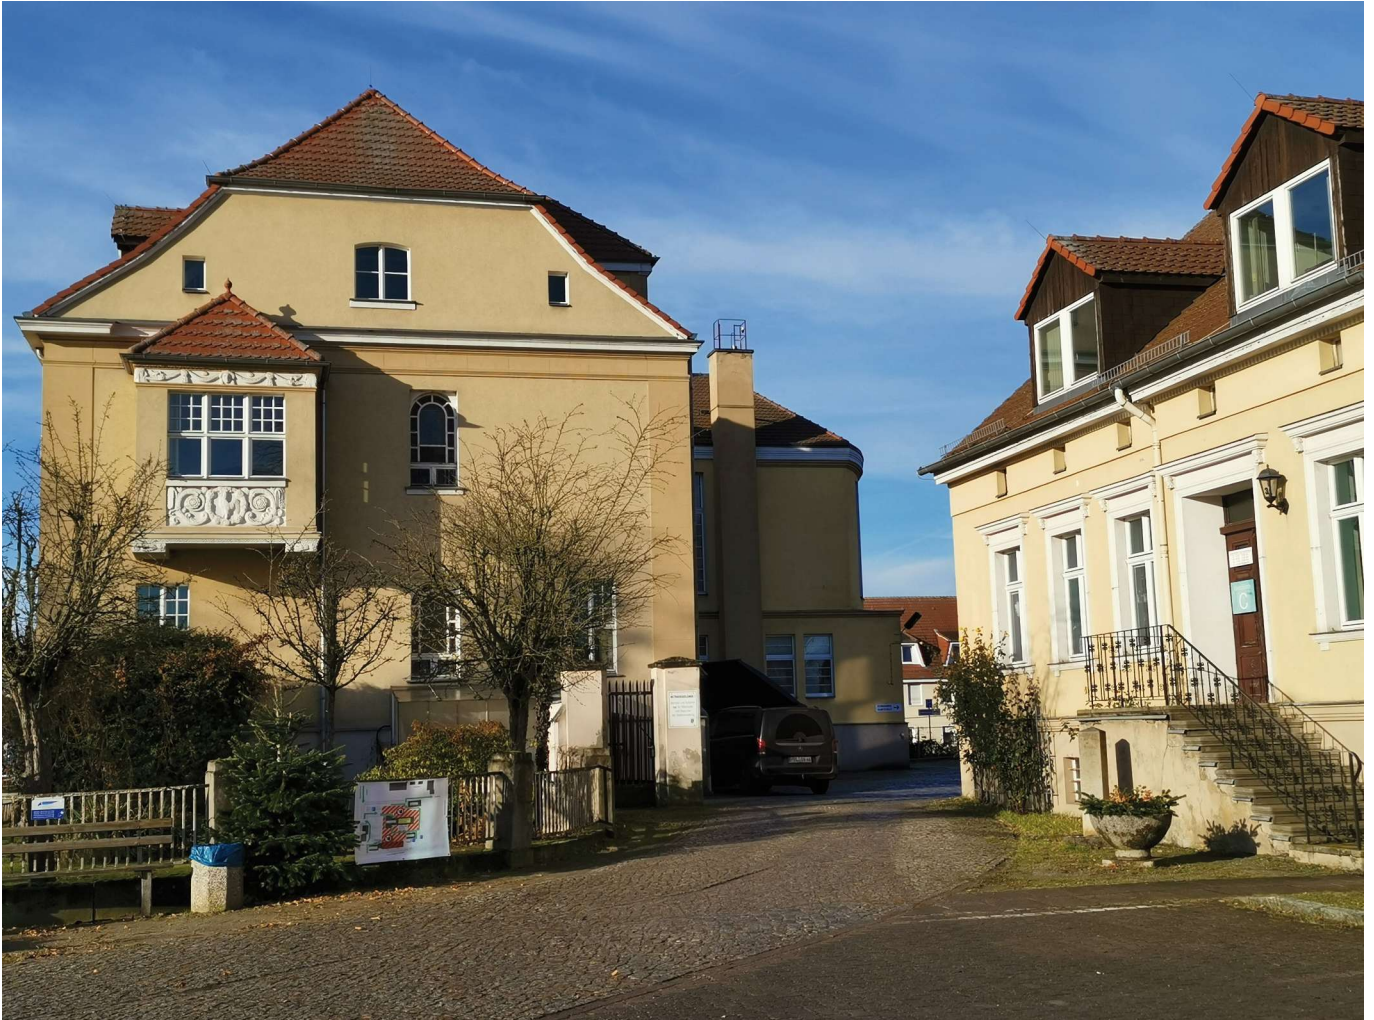
Zufahrtsbereich mit Tor-Pfeileranlage und Haus C (in Nutzung)

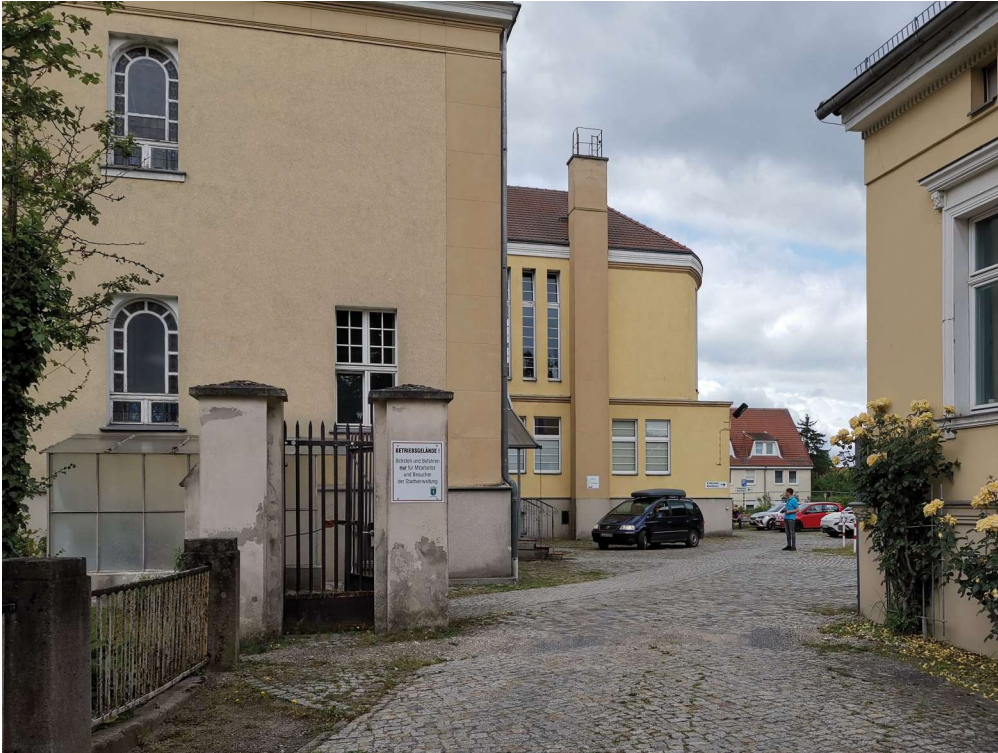
Zufahrt BE

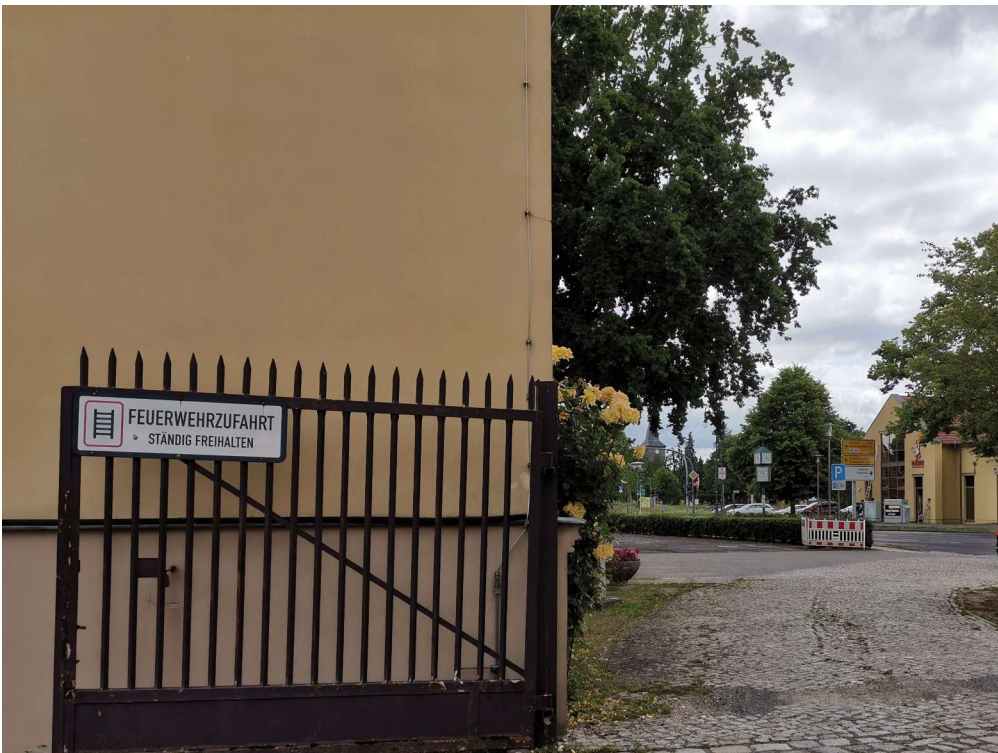
Tor zur BE geöffnet - Zufahrtsbereich zur BE

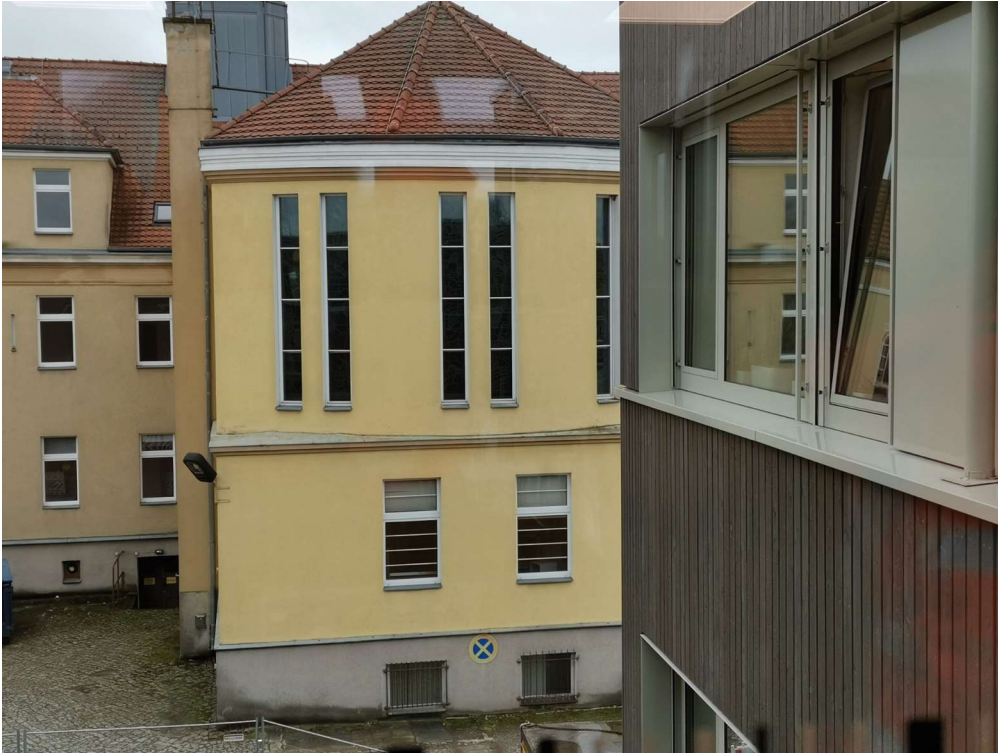
Blick auf gerundete OG-Fassade Saaltrakt Giebel

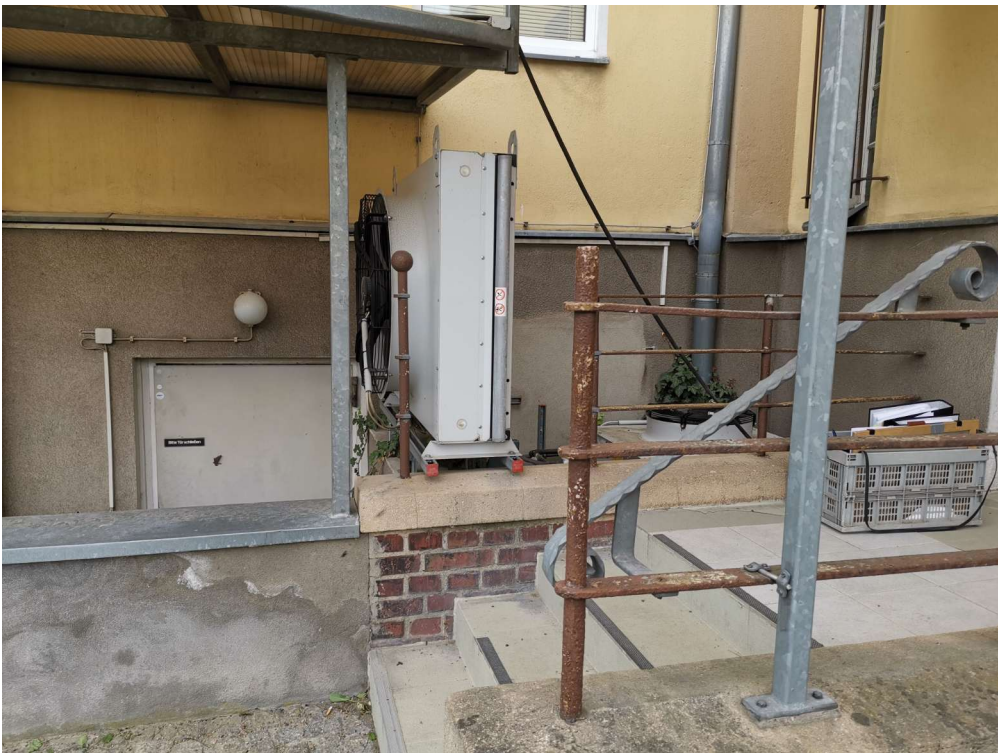
Zugang Hofseite - Überdachungen und Kühlgeräte

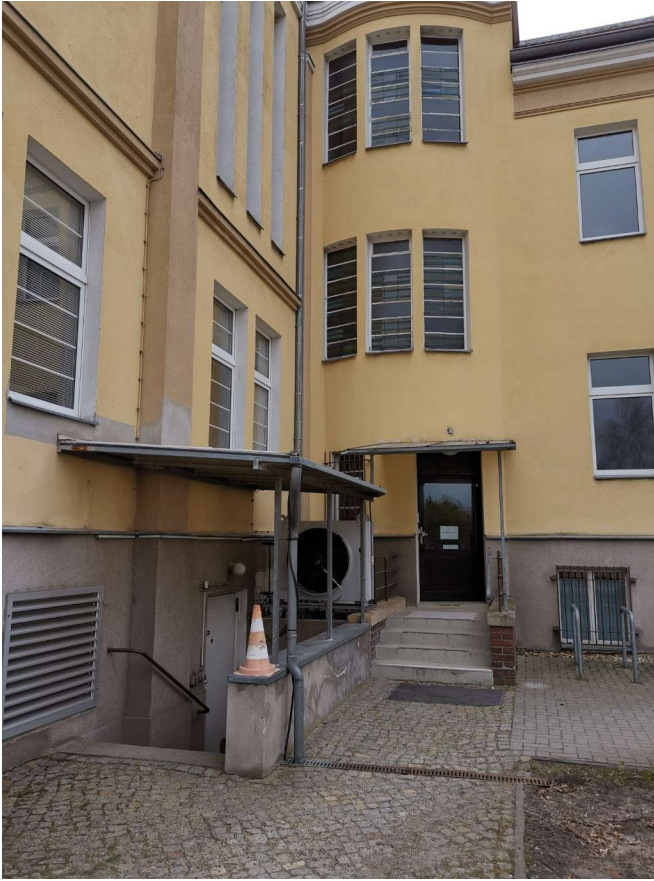
Hofzugang Westflügel mit Vordächern (Erneuerung bzw. Abbruch vorgesehen)

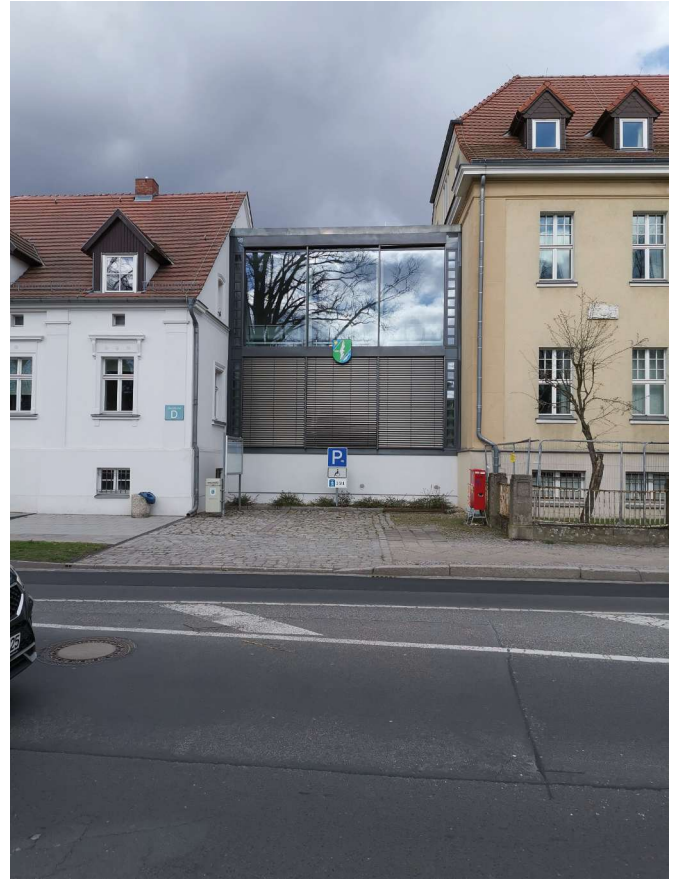
Westgiebel mit angebautem Verbinder

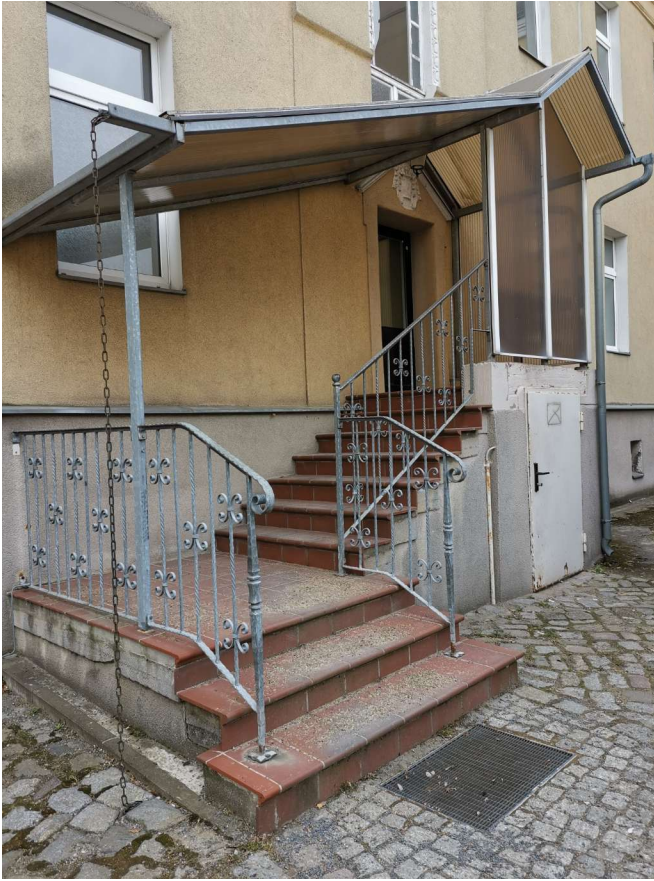
Treppe mit Überdachung Ostflügel Hof

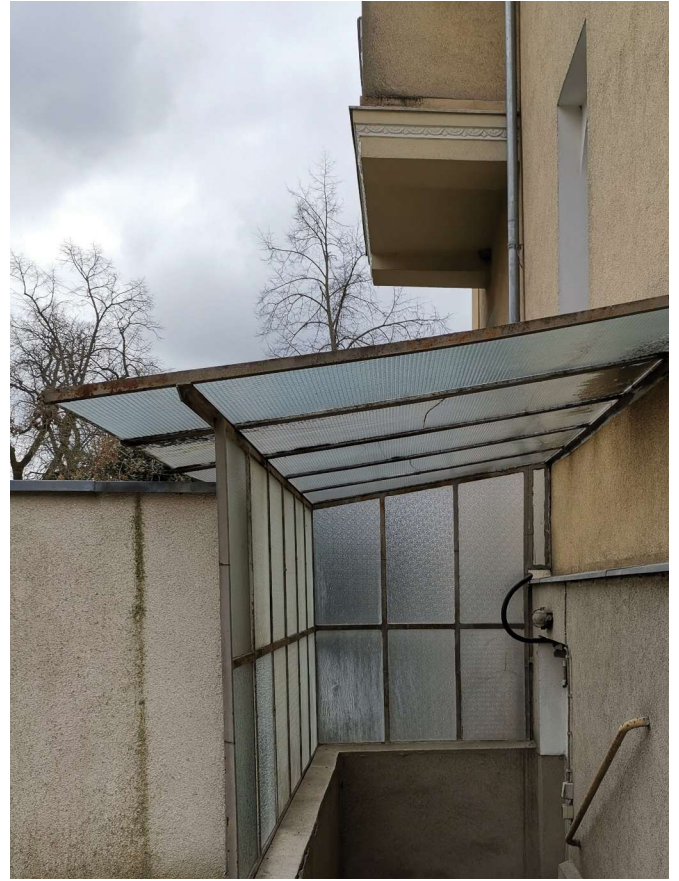
Kellerabgang Giebel Ost

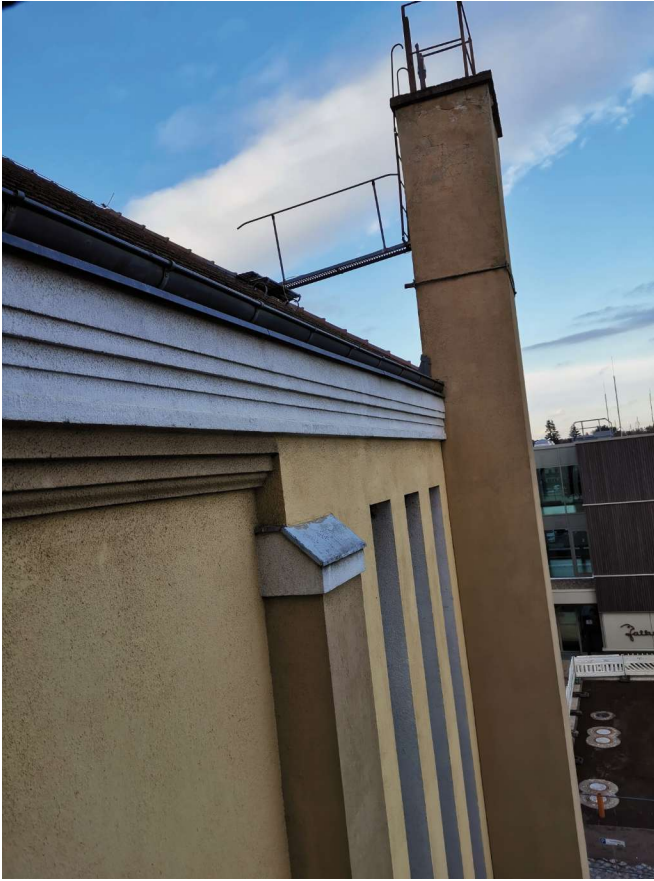
Einzurüstender Schornsteinkopf Saalseite Ost

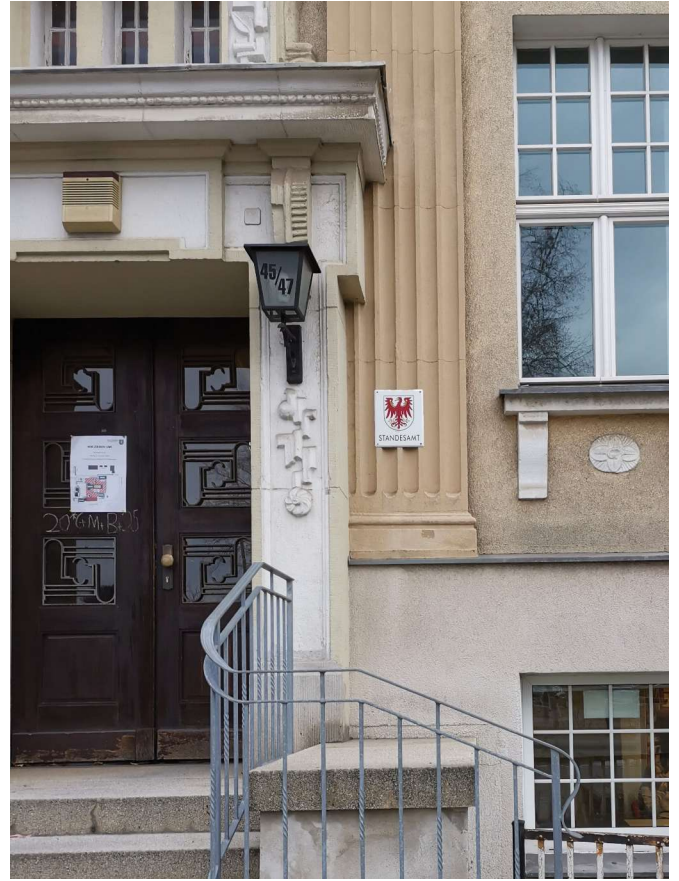
Eingangsbereich Vorderseite

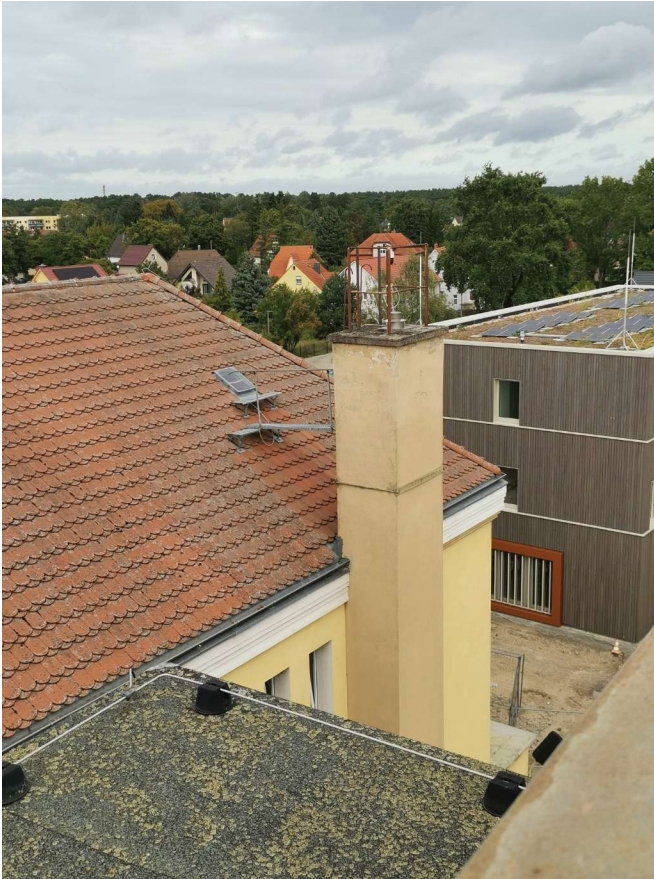
Aufsicht auf Schornstein Saaltrakt - Ostseite

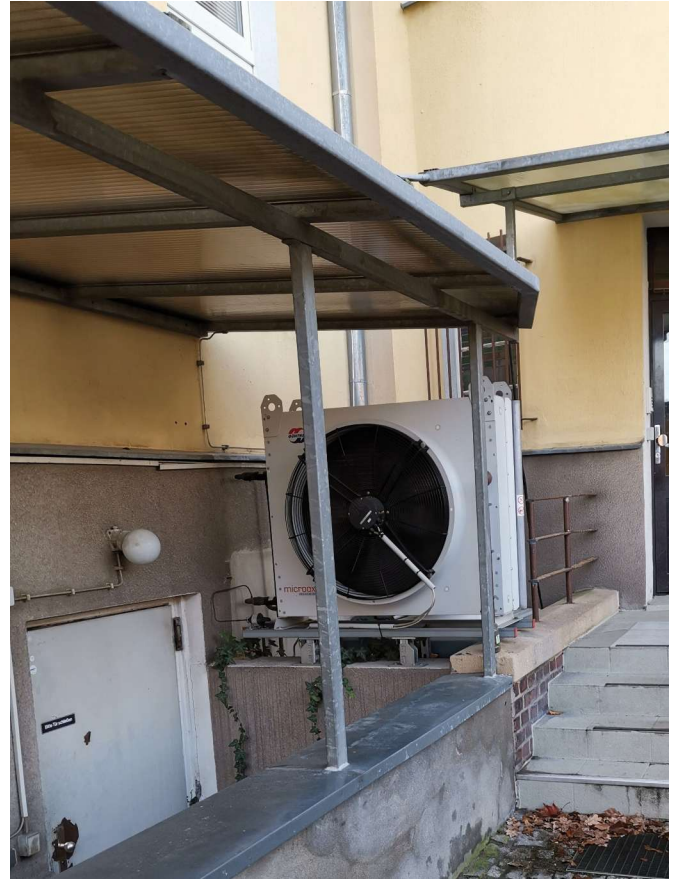
Überdachung und Klimageräte Saaltrakt West
