Ansicht Saaltrakt Ansicht Nord-West mit vorhandenen Zugängen-Vordächern

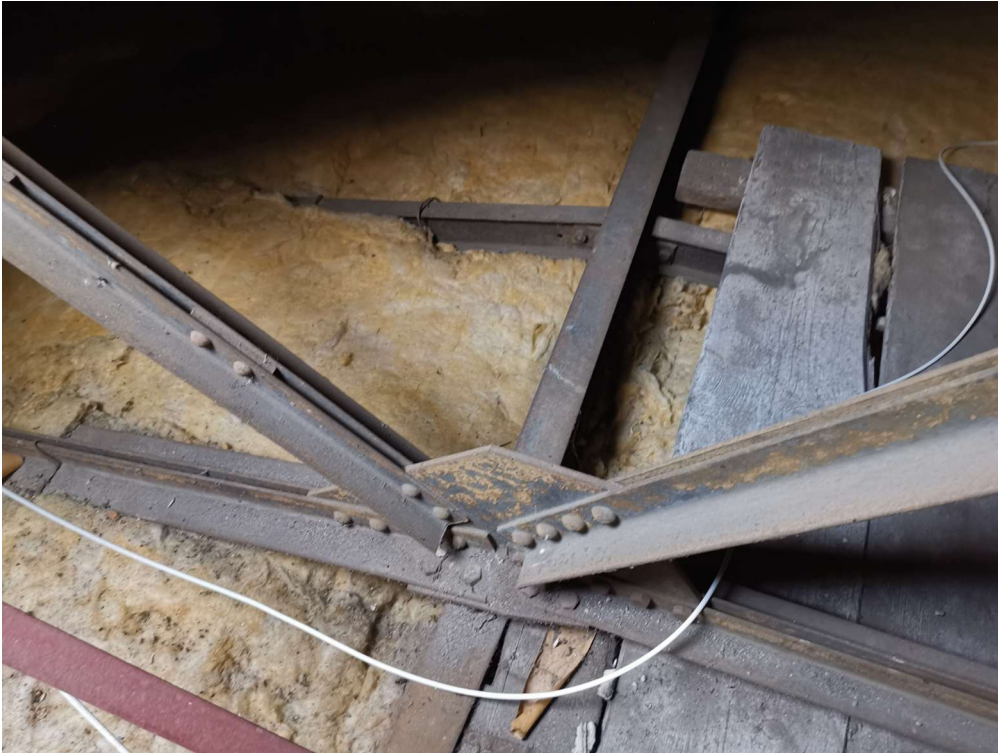
Knotenpunkt Stahldachstuhl

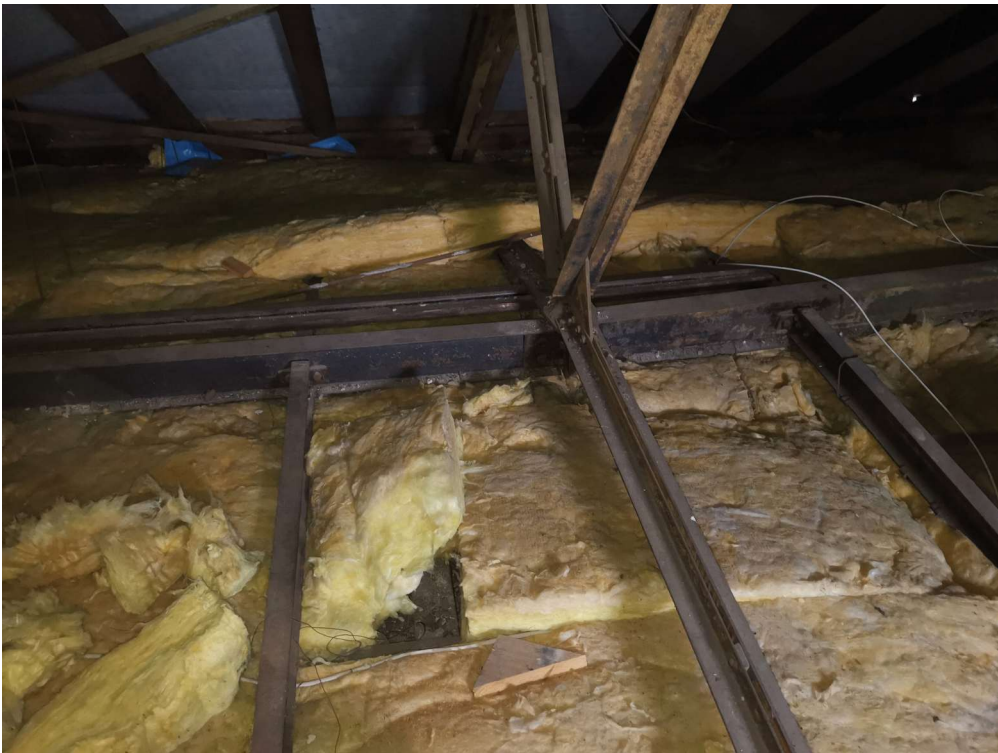
Tunterspannung Stahldachstuhl

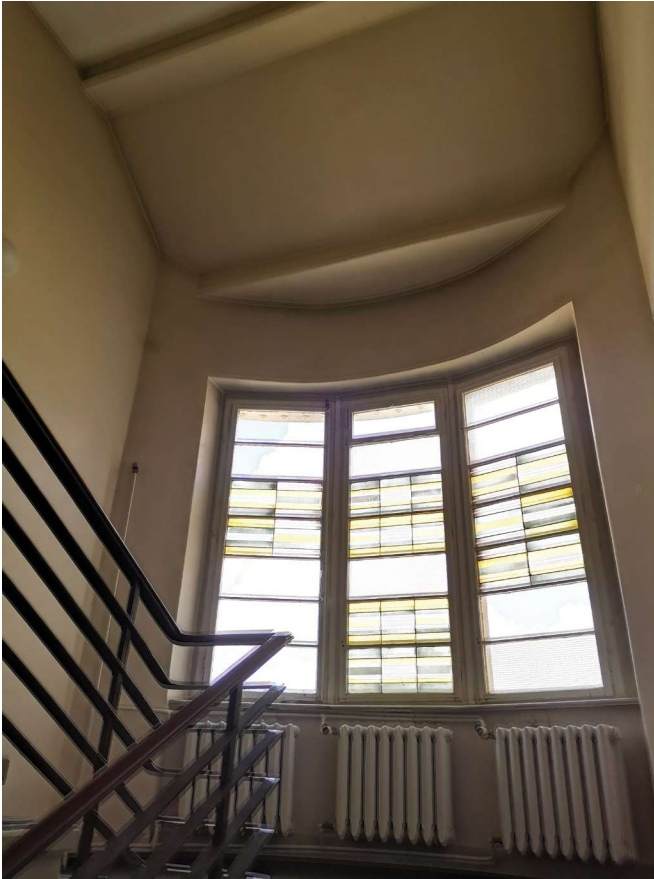
Treppenkopf West- zu verstärkender Unterzug

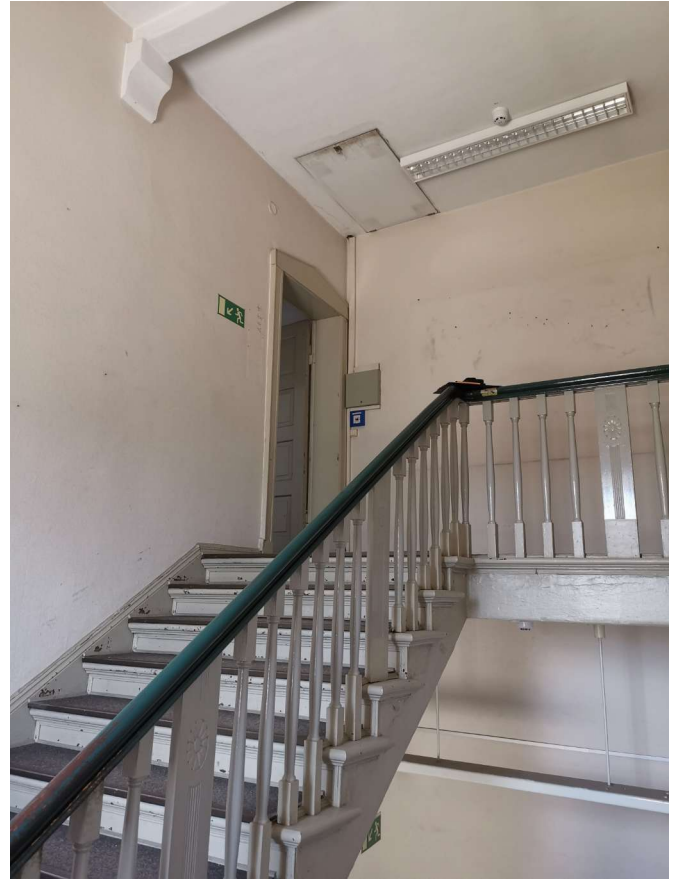
Treppenkopf Ost zu verstärkender Unterzug

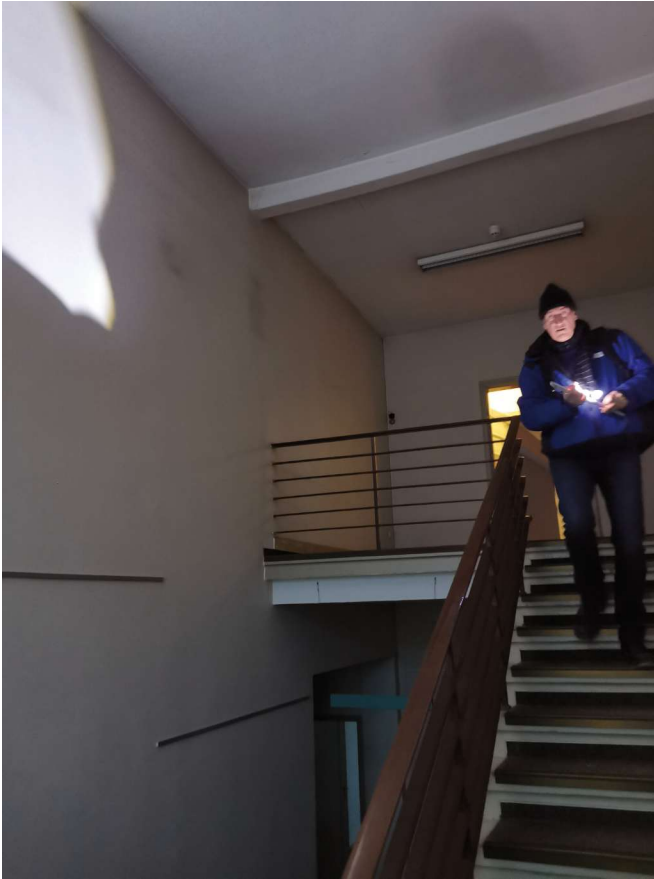
Zu verstärkender Unterzug 2 Treppenhaus West

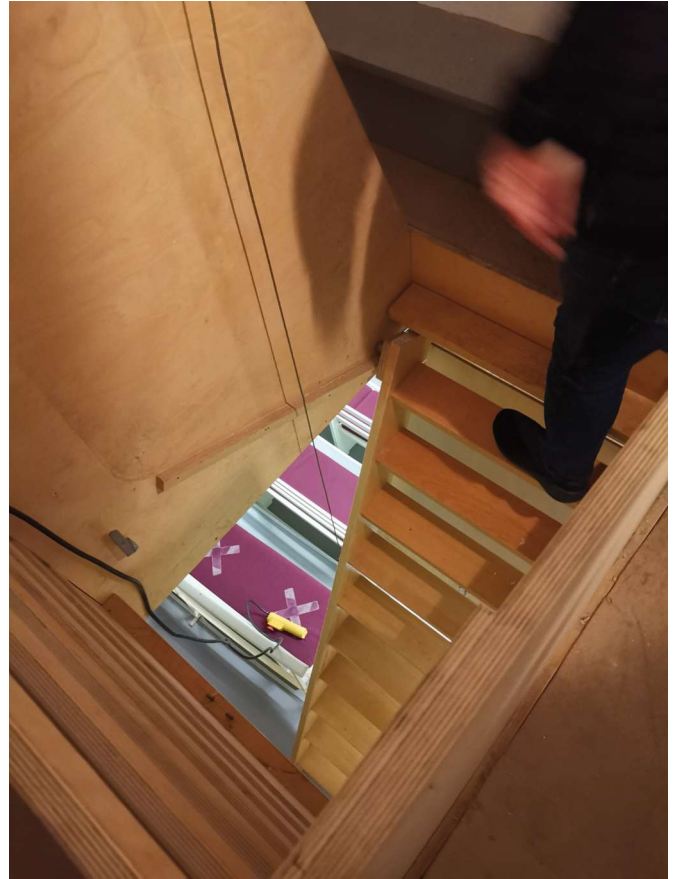
Auszubauende Bodentreppe
