Befundungszeitraum: 16.09 – 17.09.2020

Südlicher Corps de Logis  
Westseite

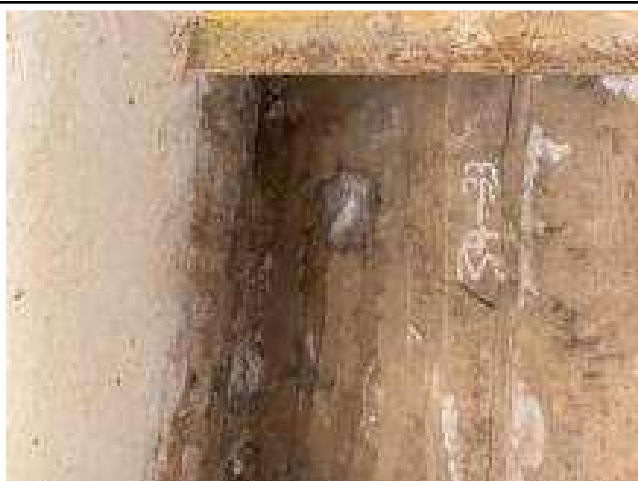
Südlicher Corps de Logis  
Westseite

BTA 34 – 33 Schalung zur Aw  
hin geschädigt, EHs Bereich

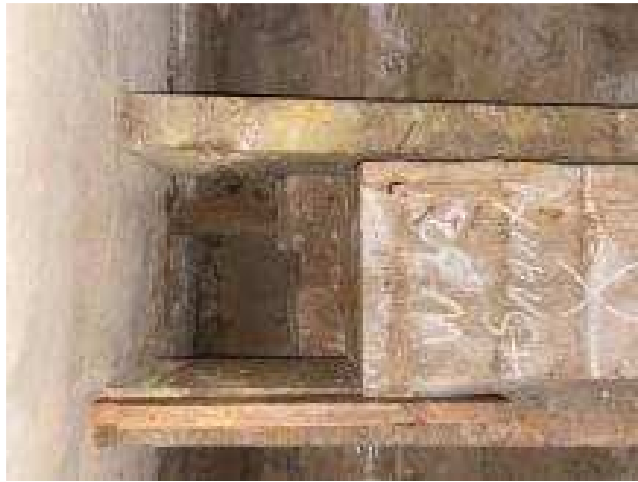
Südlicher Corps de Logis  
Westseite

Schadbild an BTA 33 mit alter  
Reparatur, EHs Bereich

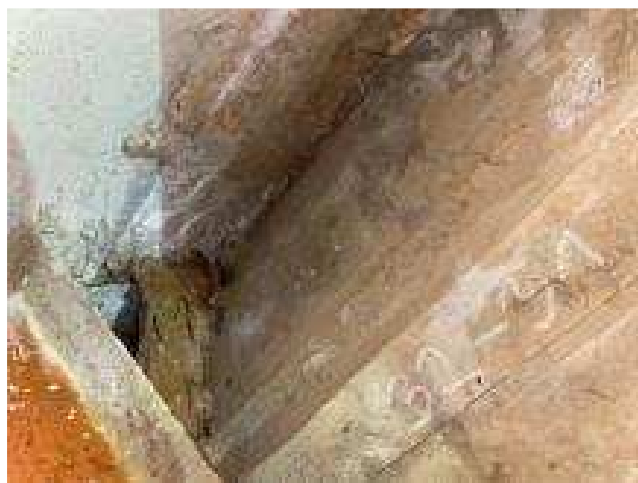
Südlicher Corps de Logis  
Westseite

BTA 34 – 33 Schalung im  
unteren Anschluss zur Aw  
geschädigt, EHs Bereich

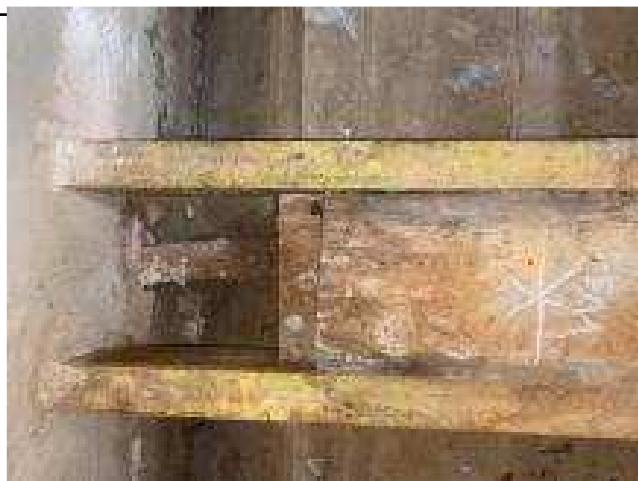
Südlicher Corps de Logis  
Westseite

Schadbild an BTA 31 mit alter  
Reparatur, EHs Bereich

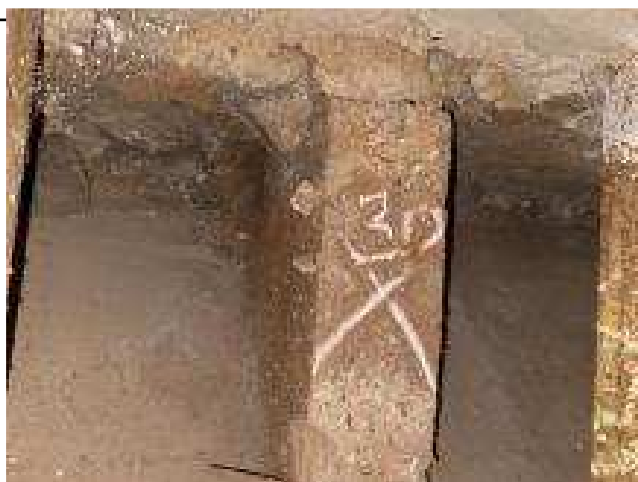
Südlicher Corps de Logis  
Westseite

Schadbild an BTA 30  
EHs Bereich, Spante geschädigt

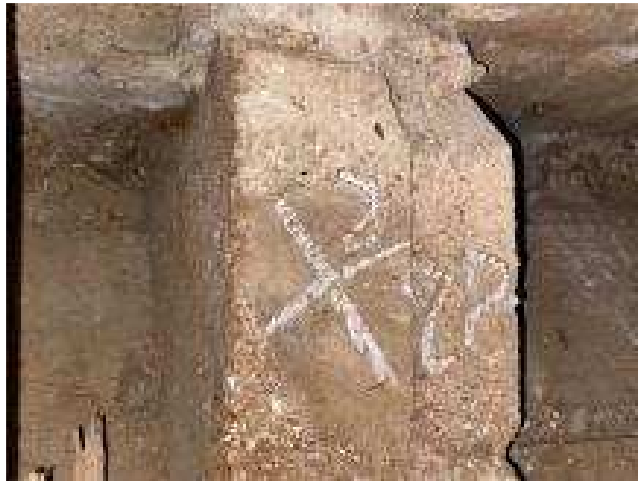
Südlicher Corps de Logis  
Westseite

Schadbild an BTA 28  
EHs Bereich ,Spante geschädigt

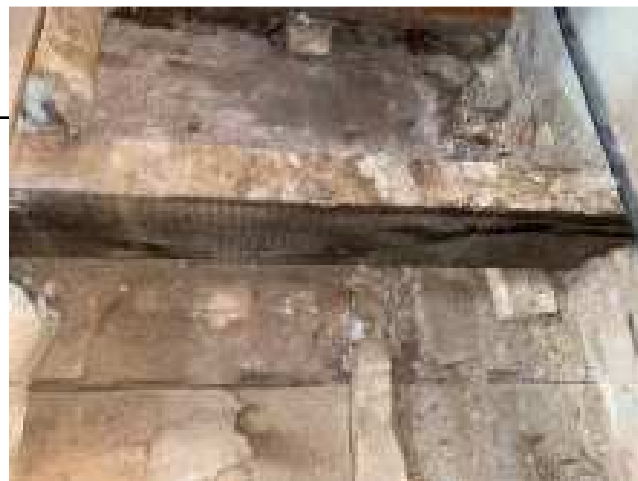
Südlicher Corps de Logis  
Westseite

BTA 25 alte Sanierung  
Db zurück geschnitten und  
durch Bohle ersetzt

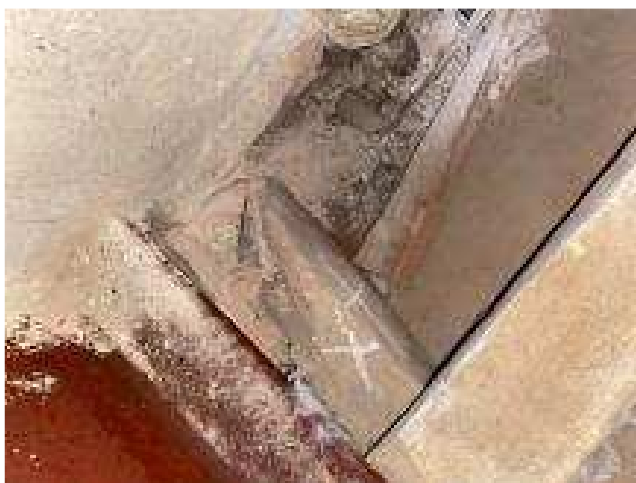
Südlicher Corps de Logis  
Ostseite

BTA 96 Spante geschädigt

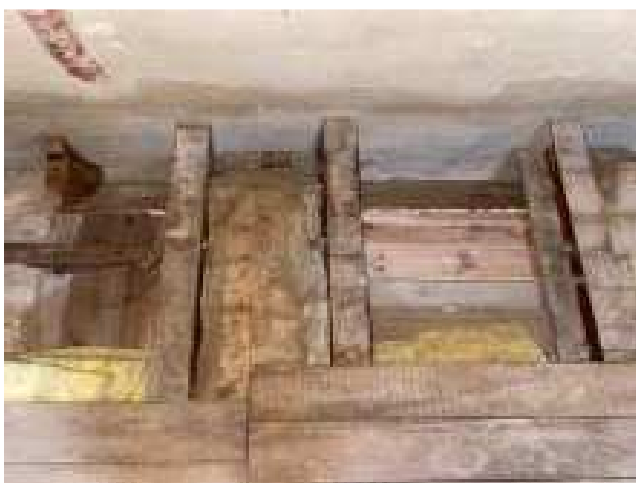
Südlicher Corps de Logis  
Ostseite

BTA 103 – 117 Deckenschalung  
in gesamter Wute u. Spanten  
erneuert

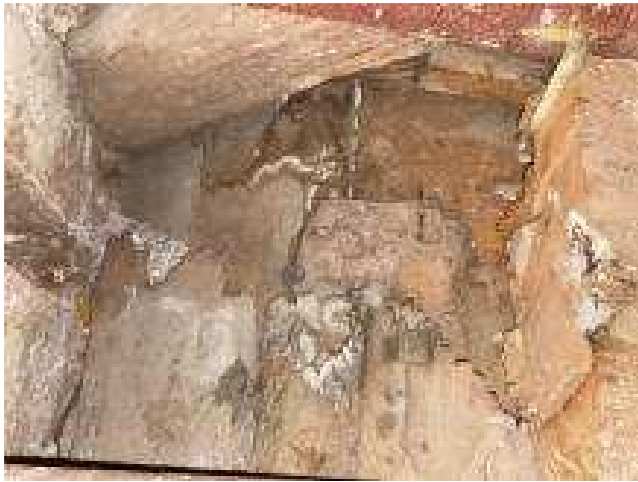
Südlicher Corps de Logis  
Ostseite

BTA 119 Spante fehlt –  
Schalung geschädigt

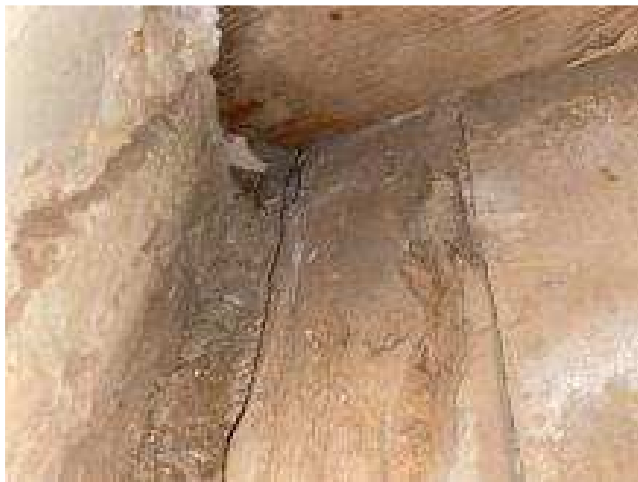
Südlicher Corps de Logis  
Ostseite

BTA 120 Spante und Schalung  
geschädigt

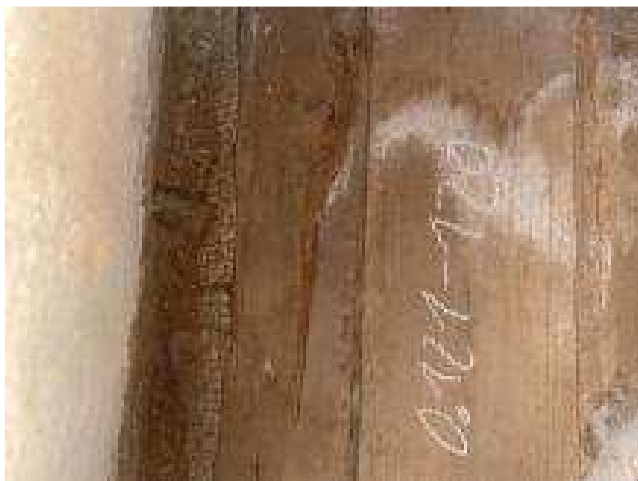
Südlicher Corps de Logis  
Ostseite

BTA 120 - 121 Schalung  
geschädigt

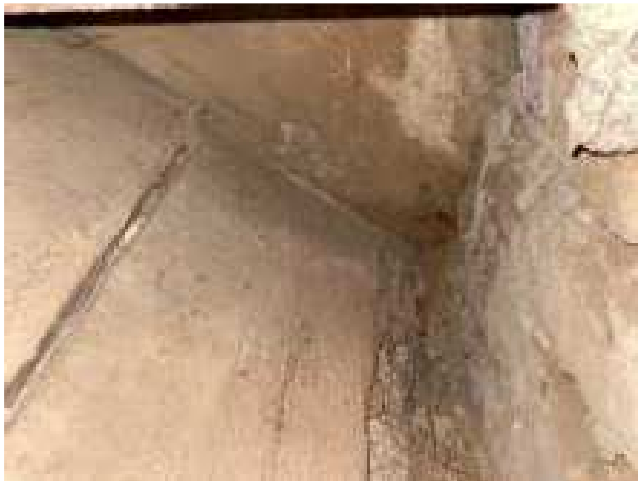
Südlicher Corps de Logis  
Ostseite

BTA 121 Spante und unteres  
Schalungsbrett geschädigt

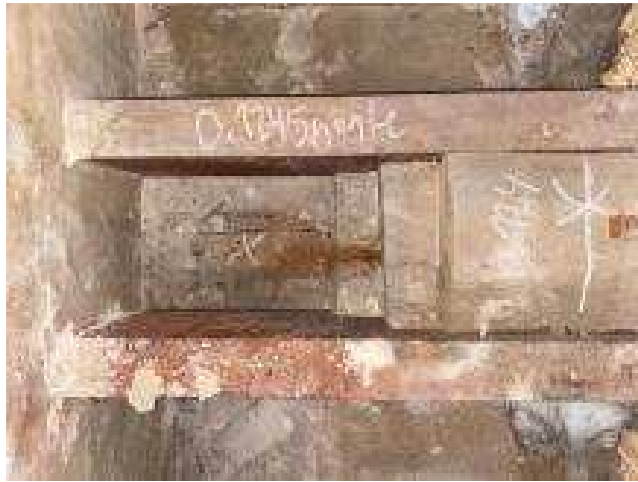
Südlicher Corps de Logis  
Ostseite

Schadbild an BTA 124 mit alter  
Reparatur

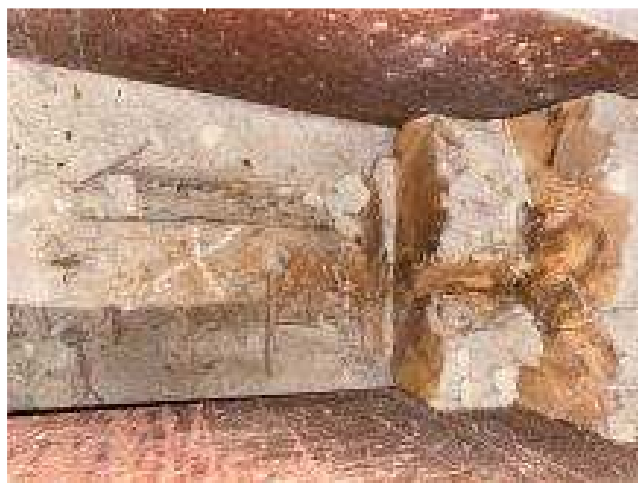
Südlicher Corps de Logis  
Ostseite

BTA 124 Kopfbereich weiter  
geschädigt

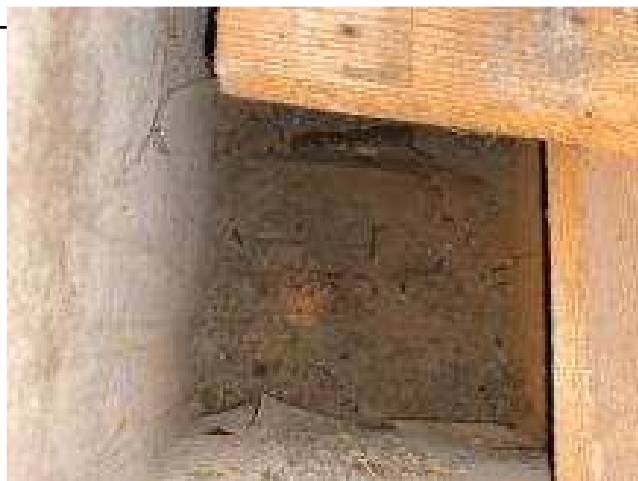
Südlicher Corps de Logis  
Ostseite

BTA 125 Spante geschädigt

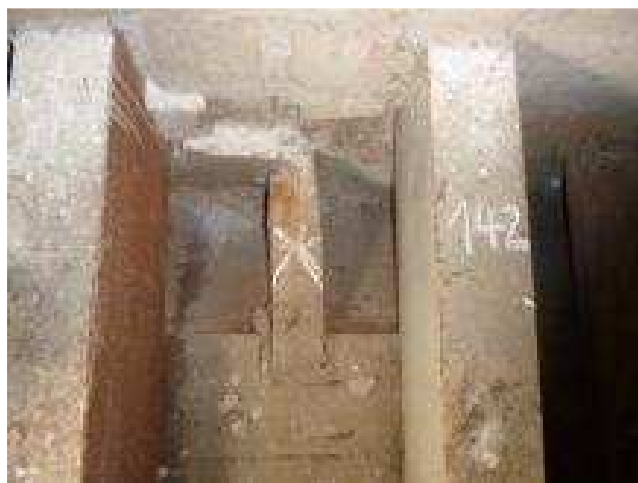
Südlicher Corps de Logis  
Ostseite

BTA 142 Spante geschädigt

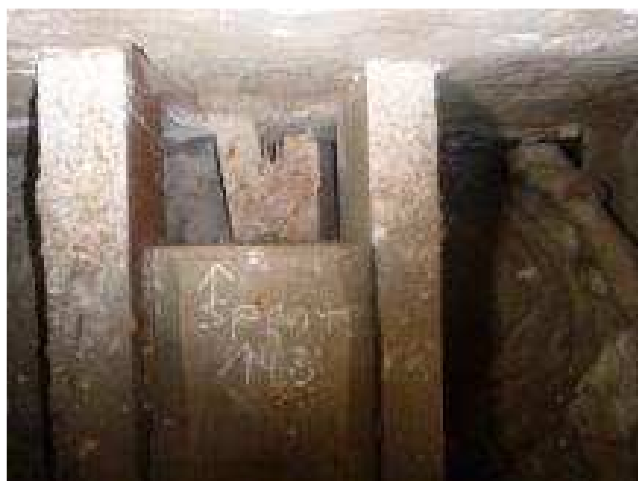
Südlicher Corps de Logis  
Ostseite

BTA 143 Spante geschädigt

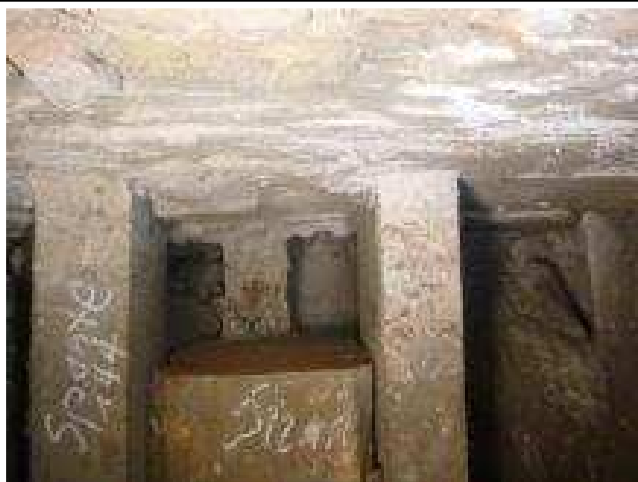
Südlicher Corps de Logis  
Ostseite

BTA 144 Spante geschädigt

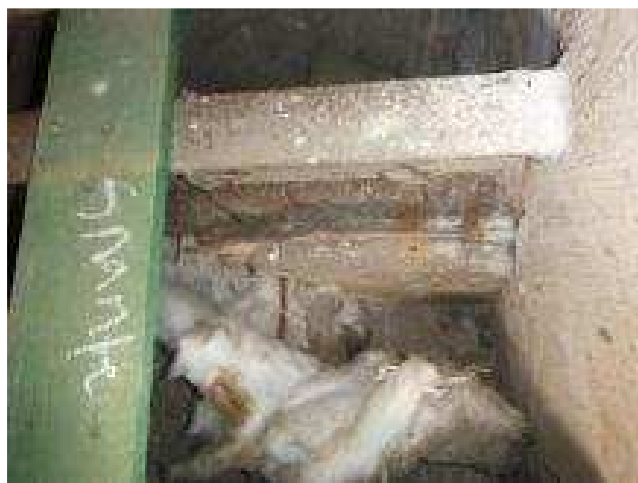
Südlicher Corps de Logis  
Ostseite

BTA 148 Spante geschädigt

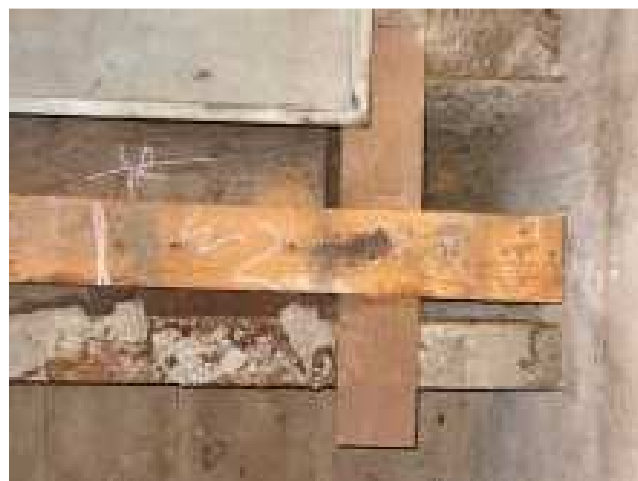
**Nördlicher Corps de Logis  
Westseite**

Schadbild an BTA 2 mit alter  
Reparatur

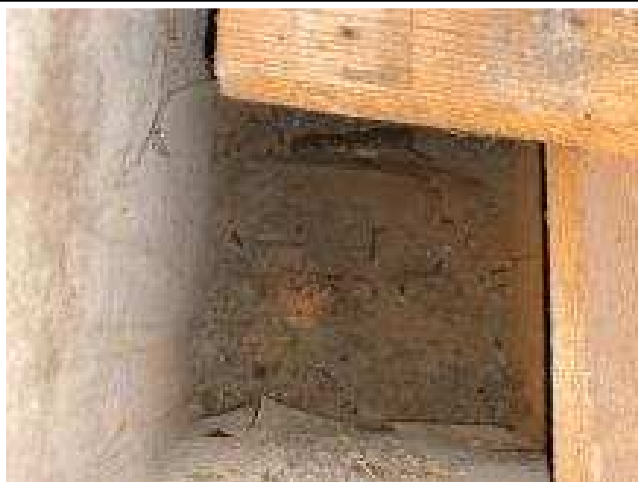
Nördlicher Corps de Logis  
Westseite

BTA 2 Schalung geschädigt

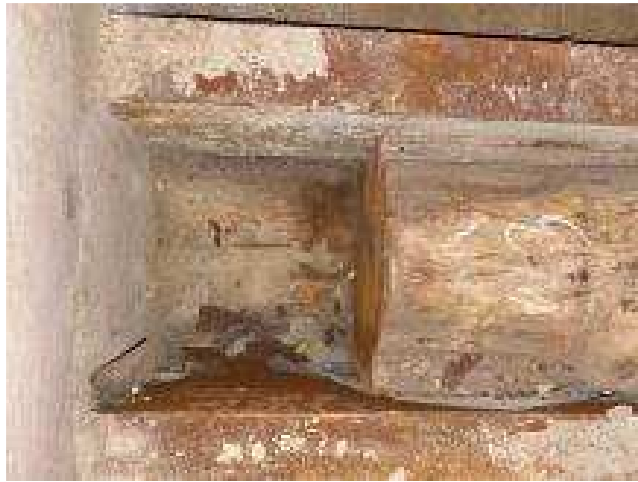
Nördlicher Corps de Logis  
Westseite

Schadbild an BTA 3 mit alter  
Reparatur

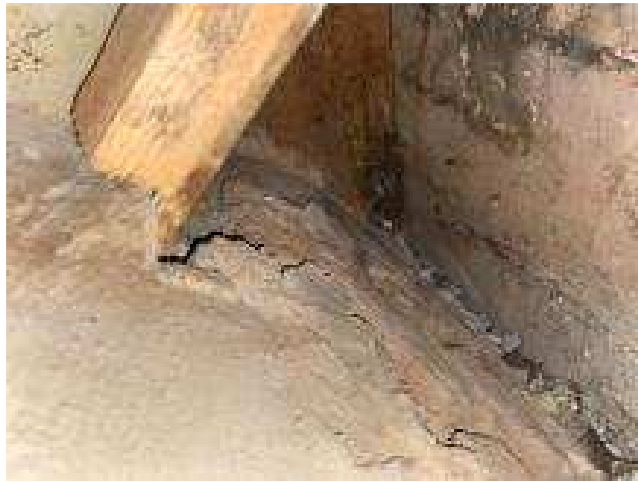
Nördlicher Corps de Logis  
Westseite

BTA 21 Spante geschädigt  
großer Würfelbruch –  
EHs Verdacht  
Mauerwerksanschluss prüfen

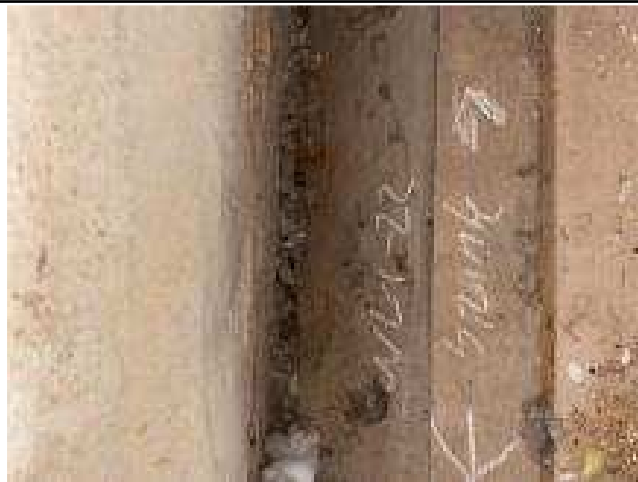
Nördlicher Corps de Logis  
Westseite

BTA 21 – 22 Schalung  
geschädigt

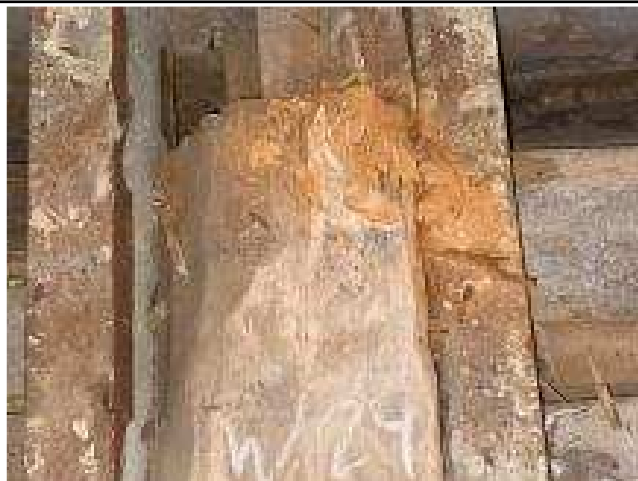
Nördlicher Corps de Logis  
Westseite

leichte Schädigung (Hk) an BTA  
24 mit alter Reparatur

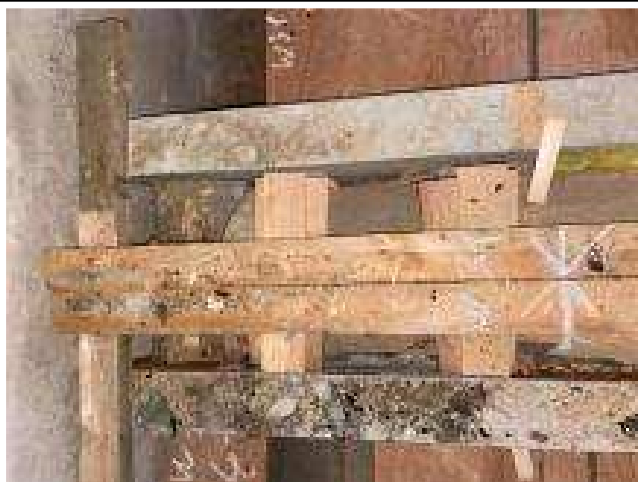
Nördlicher Corps de Logis  
Westseite

Schadbild an BTA 31 mit alter  
Reparatur

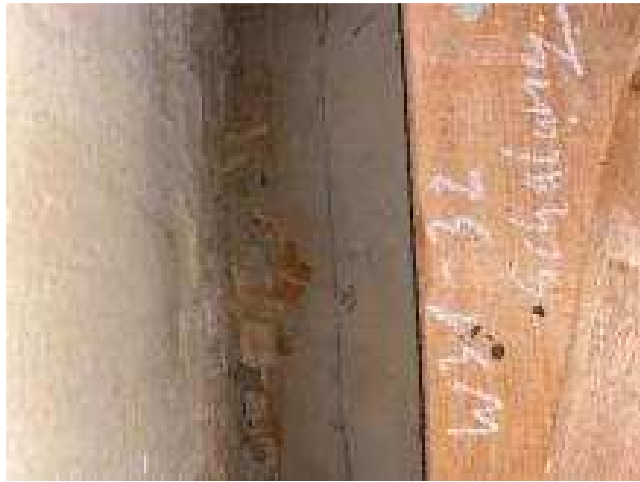
Nördlicher Corps de Logis  
Westseite

BTA 30 – 31 Schalung  
geschädigt, Randbrett  
Würfelbruch

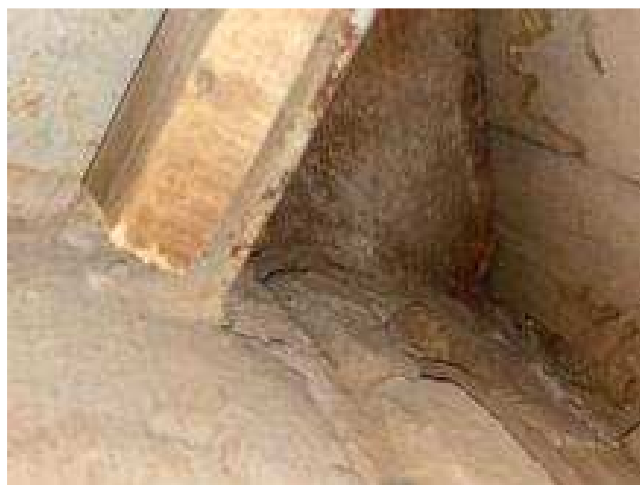
Nördlicher Corps de Logis  
Westseite

BTA 32 Spante geschädigt

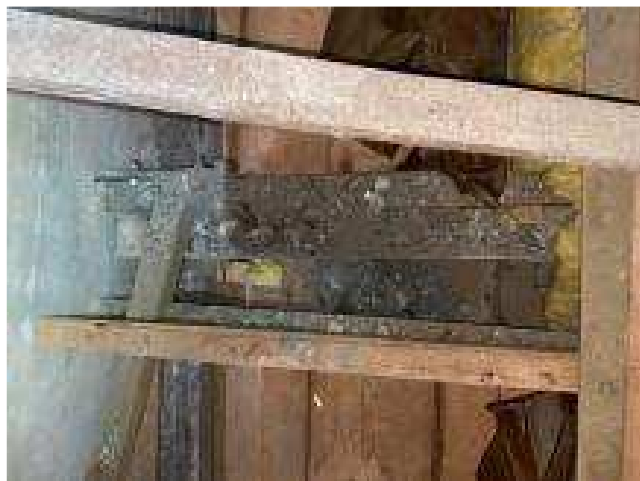
Nördlicher Corps de Logis  
Westseite

BTA 33 in alter Sanierung  
zurück geschnitten und durch  
eine Bohle ersetzt

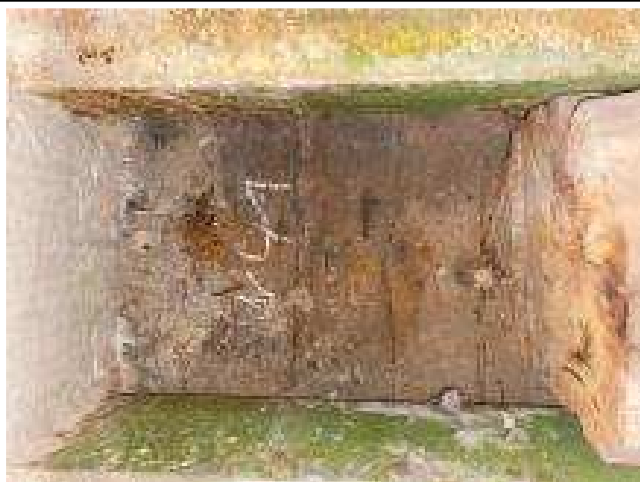
Nördlicher Corps de Logis  
Westseite

BTA 41 Schalung geschädigt

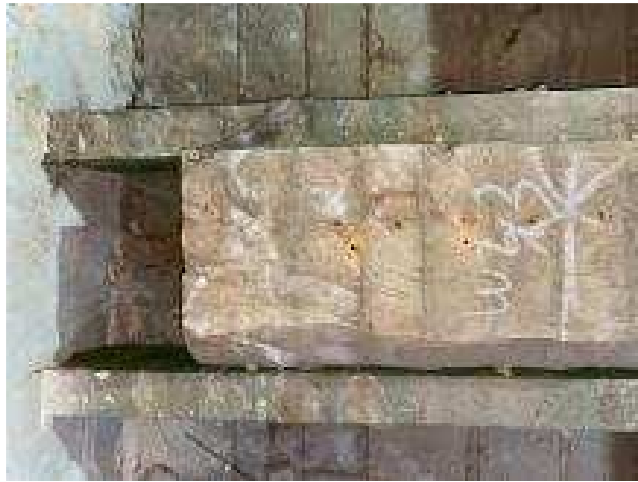
Nördlicher Corps de Logis  
Westseite

Schadbild an BTA 43 mit alter  
Reparatur

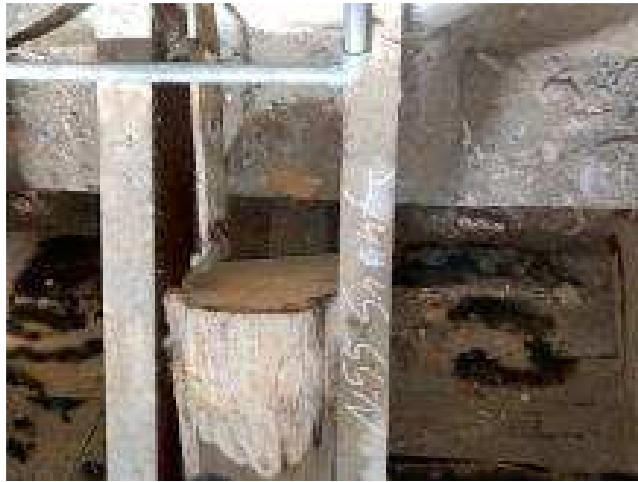
Nördlicher Corps de Logis  
Nordseite

BTA 55 Schalung geschädigt

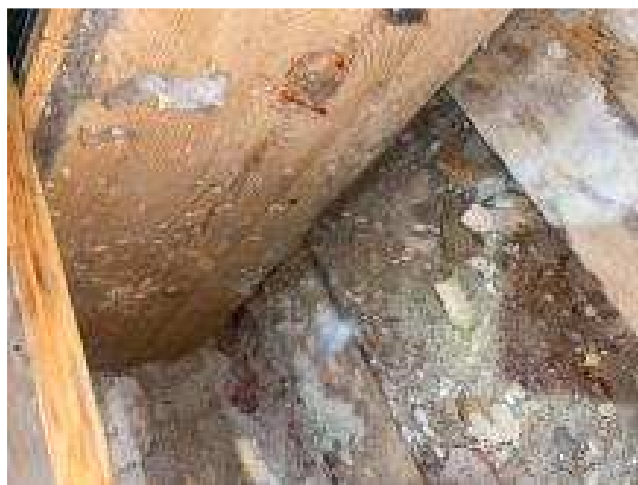
Nördlicher Corps de Logis  
Westseite

BTA 61 Schalung geschädigt –  
EHs

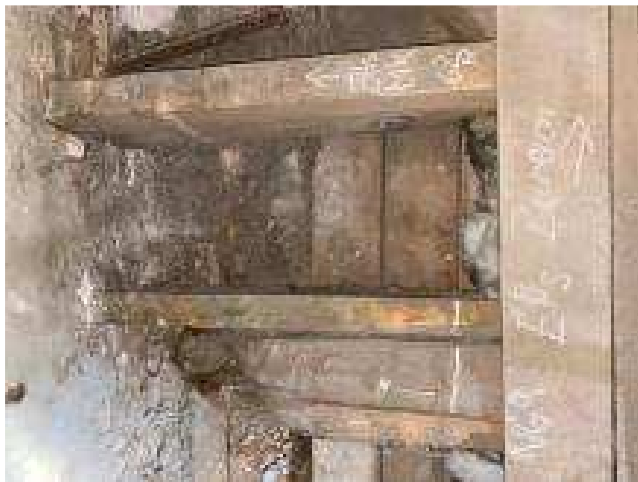
Nördlicher Corps de Logis  
Nordseite

Echter Hausschwammbereich  
BTA 61 – 62

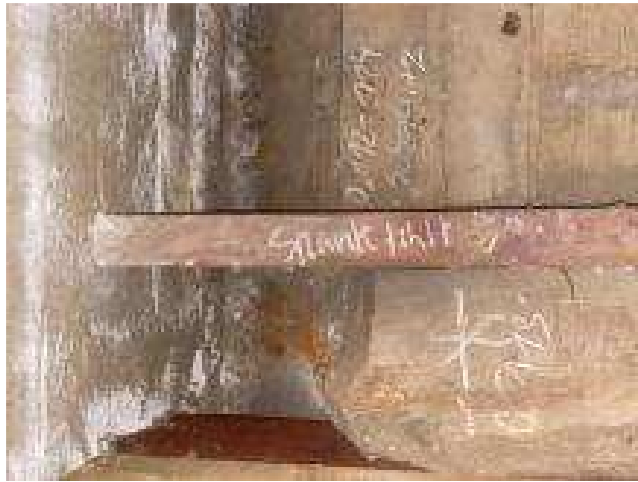
Nördlicher Corps de Logis  
Ostseite

Schadbild an BTA 113 mit alter  
Reparatur – Spante geschädigt

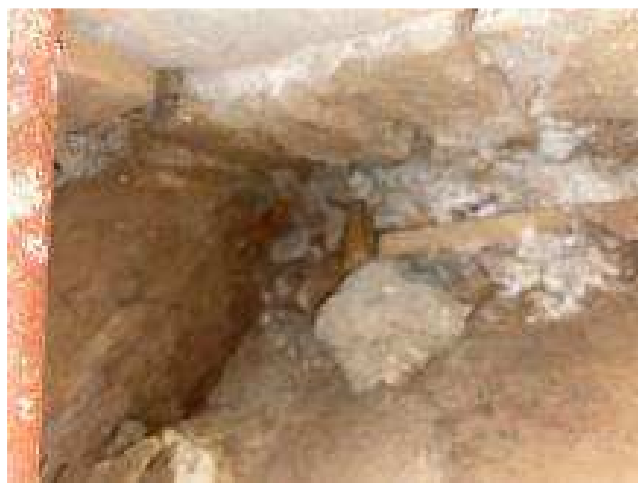
Nördlicher Corps de Logis  
Ostseite

BTA 114 Spante geschädigt

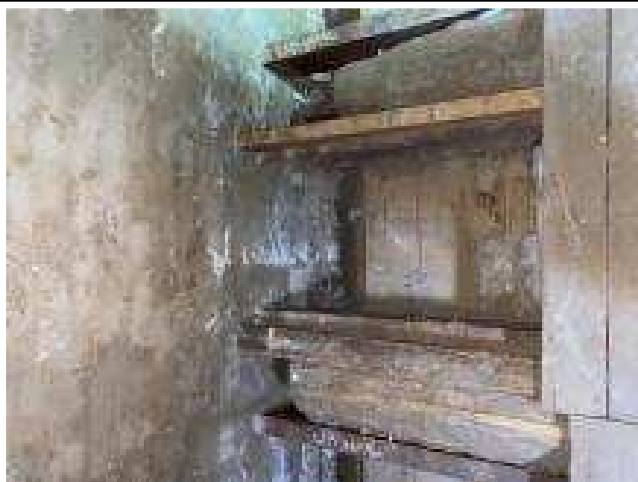
Nördlicher Corps de Logis  
Ostseite

Ansicht auf BTA 114 – 115

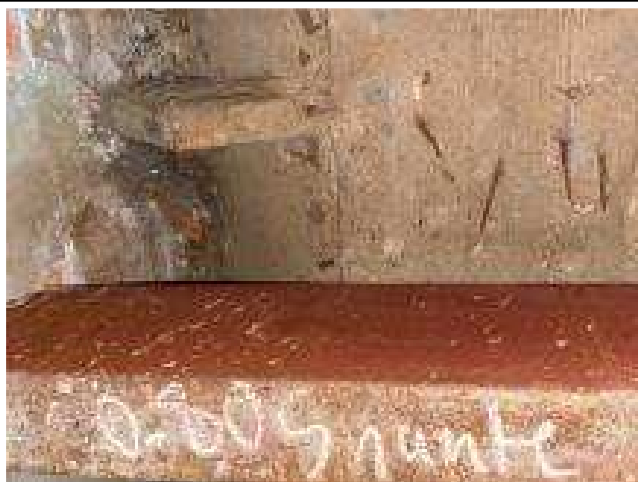
Nördlicher Corps de Logis  
Ostseite

BTA 80 Spante geschädigt

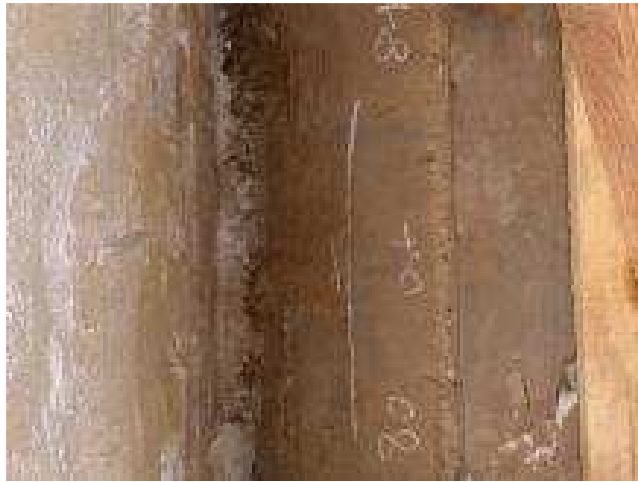
Nördlicher Corps de Logis  
Ostseite

BTA 80 – 83 Schalung  
geschädigt

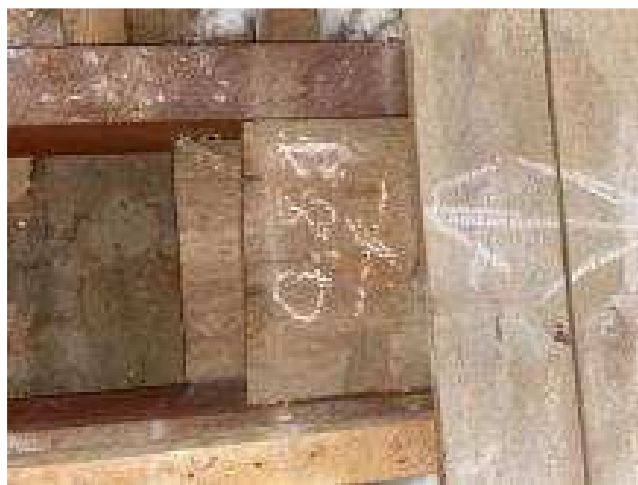
Nördlicher Corps de Logis  
Ostseite

Schadbild an BTA 81 mit alter  
Reparatur

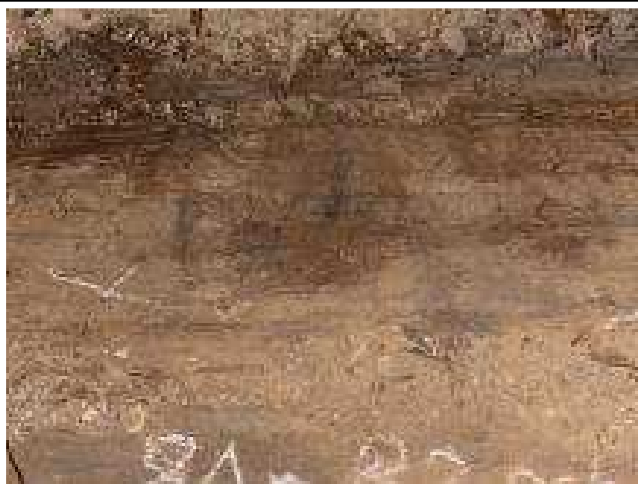
Nördlicher Corps de Logis  
Ostseite

BTA 81 Schalung geschädigt

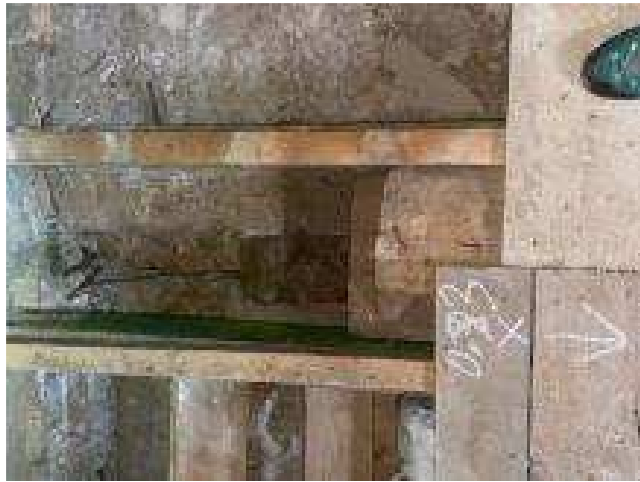
Nördlicher Corps de Logis  
Ostseite

Schadbild an BTA 83 mit alter  
Reparatur

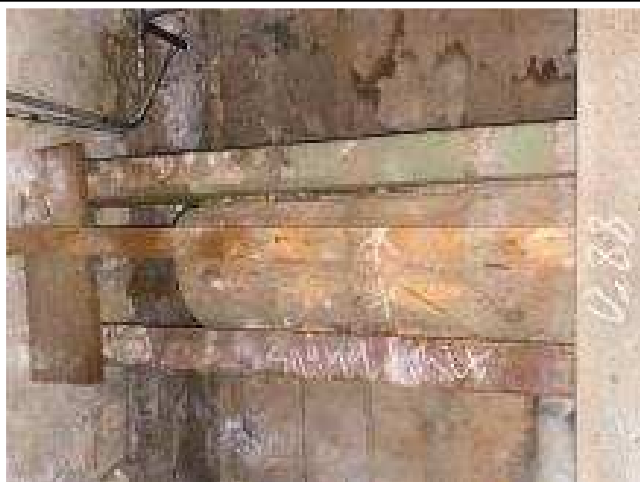
Nördlicher Corps de Logis  
Ostseite

Schadbild an BTA 88 mit alter  
Reparatur – Spante fehlt

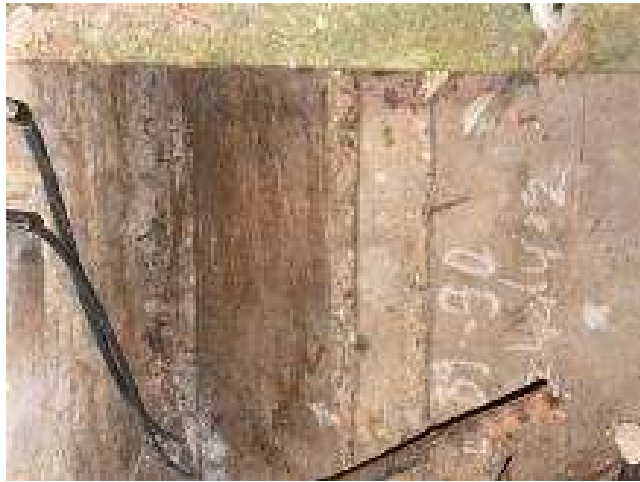
Nördlicher Corps de Logis  
Ostseite

BTA 89 – 90 Schalung  
geschädigt

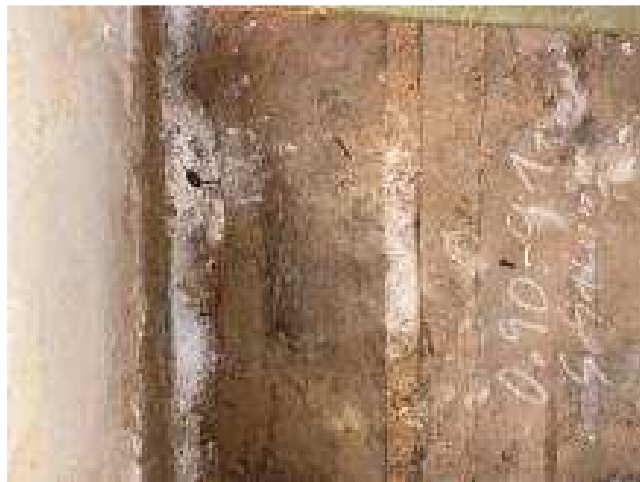
Nördlicher Corps de Logis  
Ostseite

BTA 90 – 91 Schalung  
geschädigt

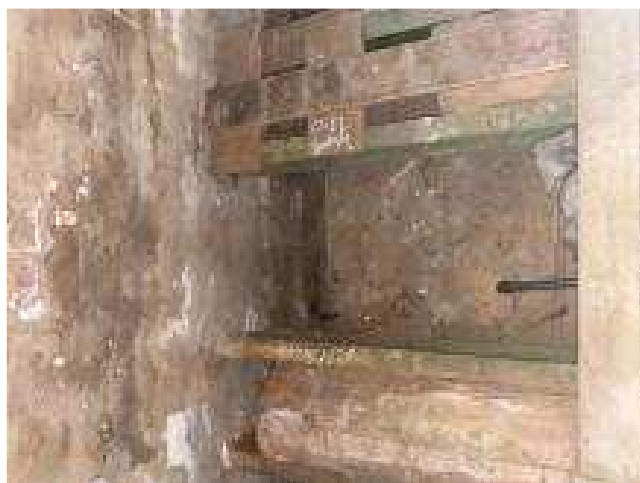
Nördlicher Corps de Logis  
Ostseite

BTA 91 – 92 Spante geschädigt

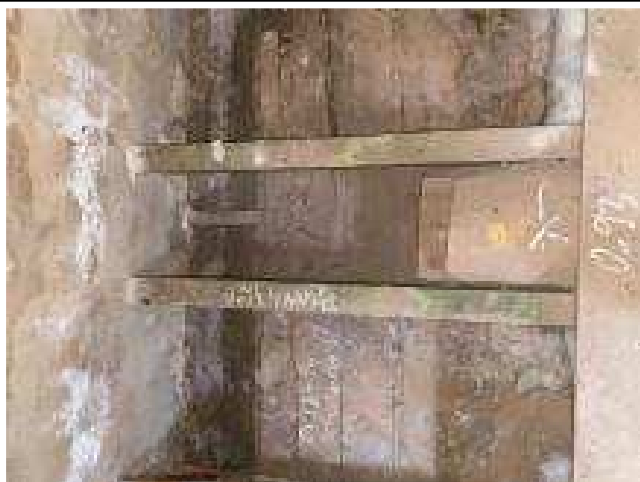
Nördlicher Corps de Logis  
Ostseite

Schadbild an BTA 93 mit alter  
Reparatur

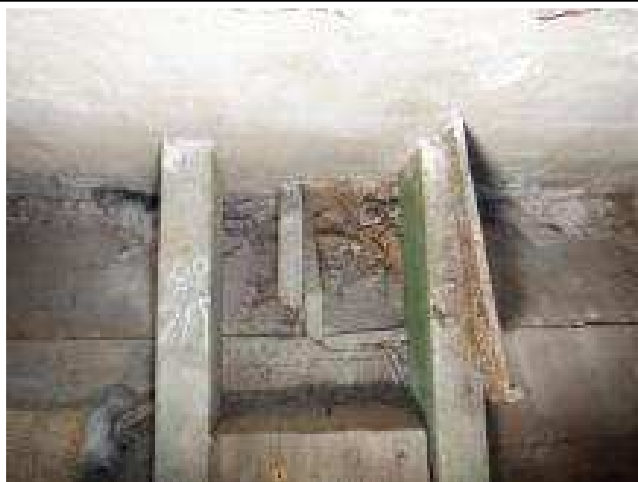
Nördlicher Corps de Logis  
Ostseite

BTA 98 Spante stark geschädigt

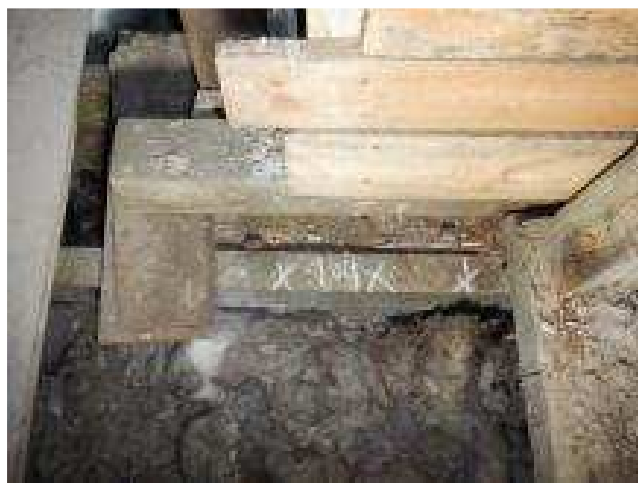
Nördlicher Corps de Logis  
Ostseite

Schadbild an BTA 104 mit alter  
Reparatur

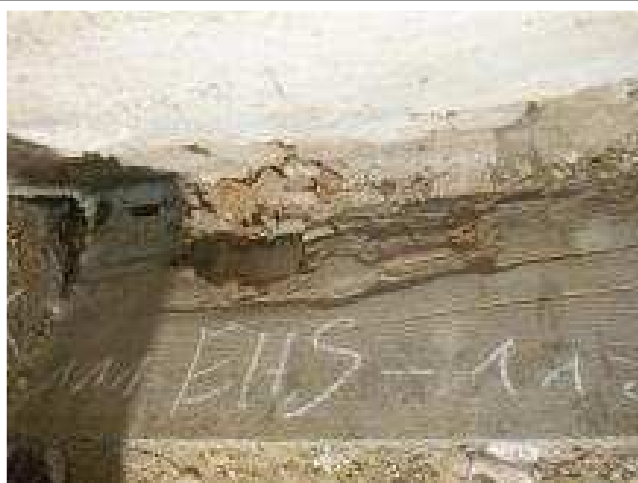
Nördlicher Corps de Logis  
Ostseite

BTA 111 – 112 Tonnenschalung  
stark geschädigt  
EHs Bereich

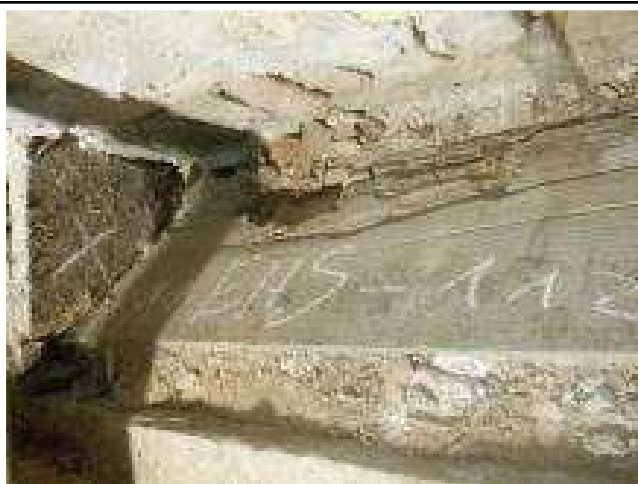
Nördlicher Corps de Logis  
Ostseite

wie vor

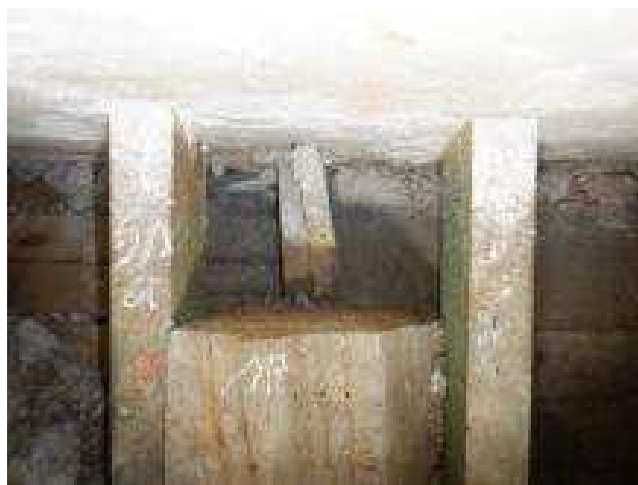
Nördlicher Corps de Logis  
Ostseite

BTA 117 Spante geschädigt

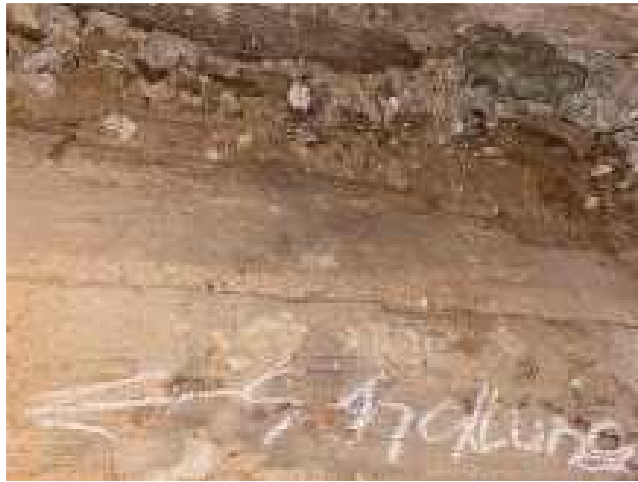
Heinrichsbau  
Nordseite

BTA 3 – 5 Schalung Wute – Aw  
geschädigt

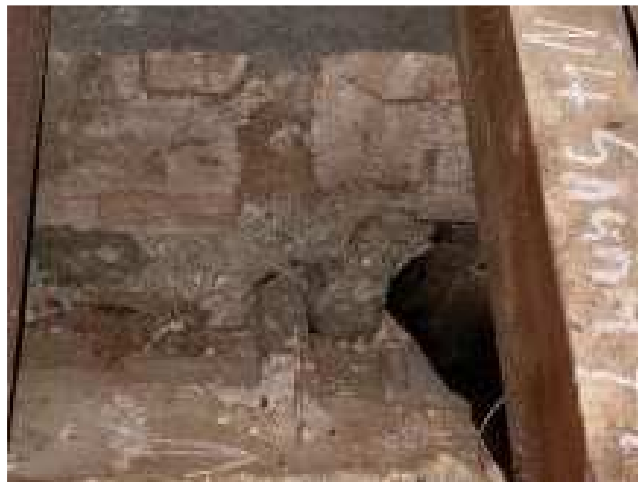
Heinrichsbau  
Nordseite

BTA 4 – 5 Wutenanschluss zur  
Aw stark verschuttet – säubern  
und aussaugen

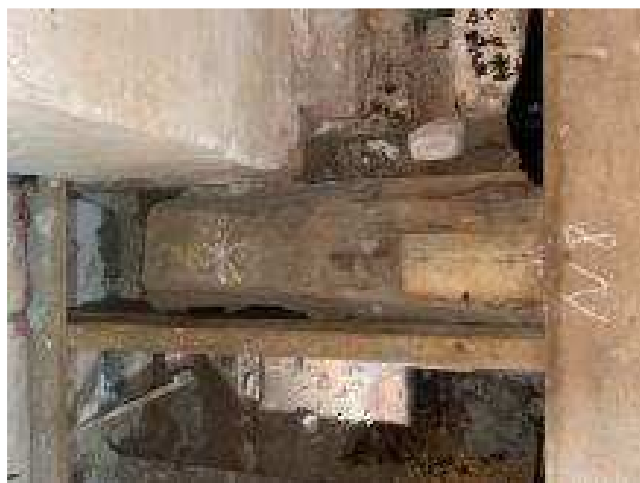
Heinrichsbau  
Nordseite

Schadbild an BTA 8 mit alter  
Reparatur

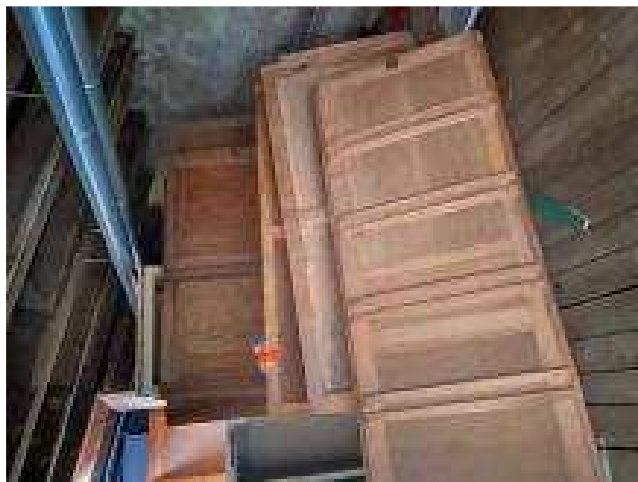
Heinrichsbau  
Nordseite

BTA 18 – 29 n.p.  
Mobilier beräumen

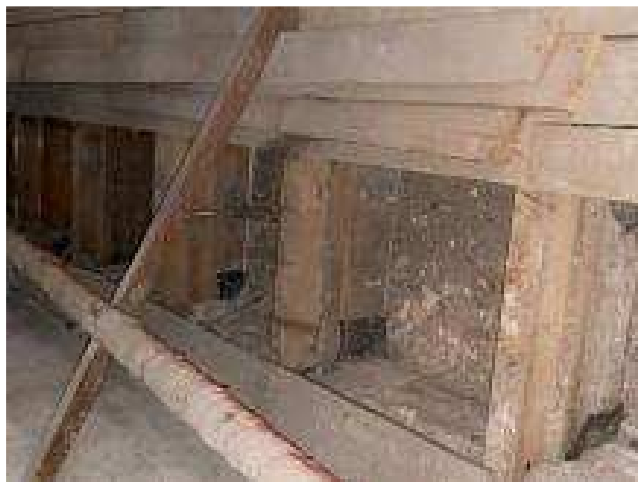
Heinrichsbau  
Westseite

alte Reparatur – Db mit Pappe  
ummantelt

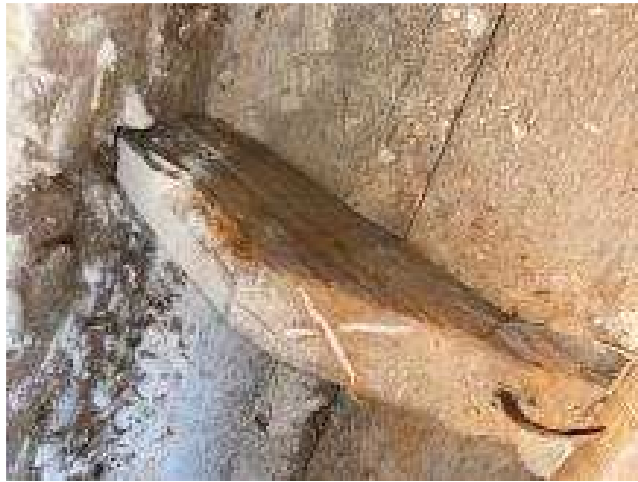
Heinrichsbau  
Nordseite

Alle Spanten auf der Nordseite  
geschädigt u.a. EHs –  
Erneuerung planen

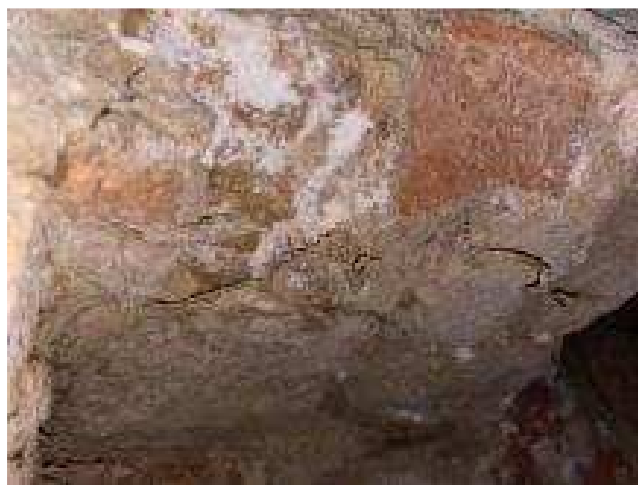
Heinrichsbau  
Nordseite

Myzel EHs Mauerwerk

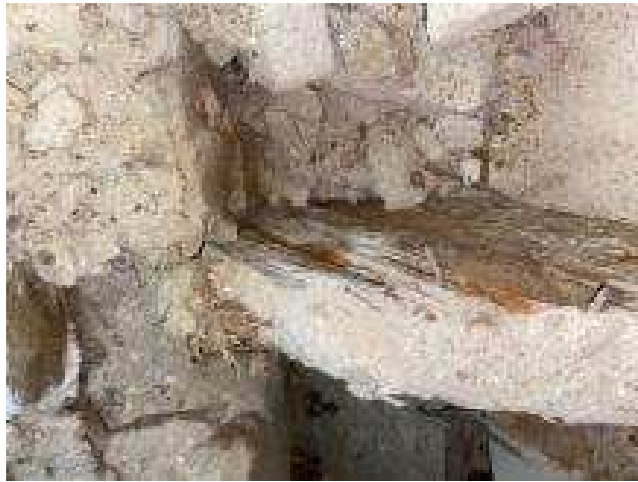
Heinrichsbau  
Nordseite

BTA 67 – Spante geschädigt –  
EHs

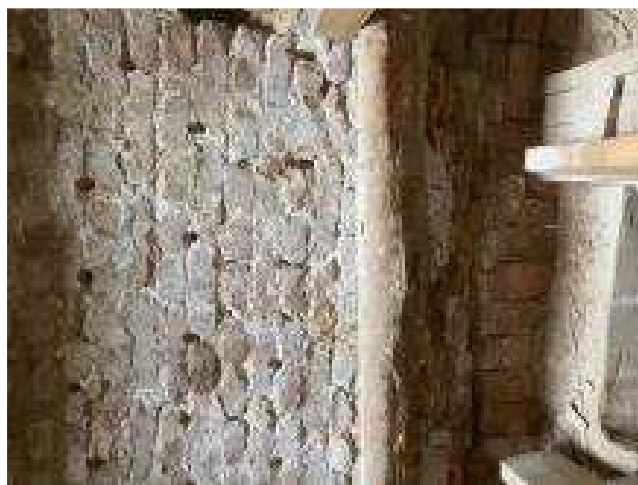
Heinrichsbau  
Nordseite

Oberer Wandbereich EHs  
bekämpft  
unterer Anschluss Wute nicht

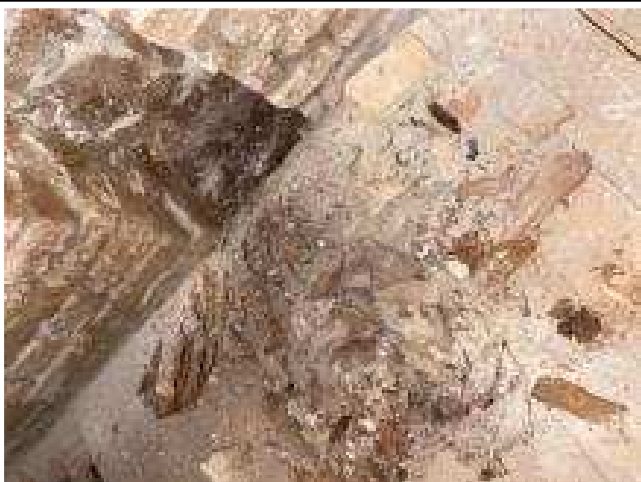
Heinrichsbau  
Westseite

BTA 25 Verlauf unter Wand  
komplett geschädigt -  
erneuern

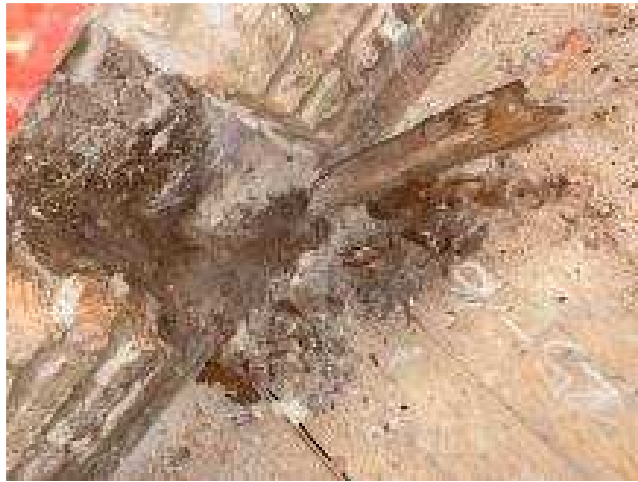
Heinrichsbau  
Westseite

BTA 25 Verlauf unter Wand  
komplett geschädigt -  
erneuern

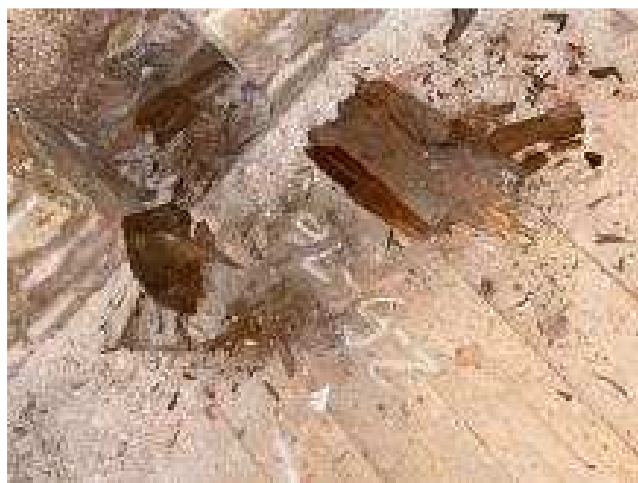
Heinrichsbau  
Westseite

BTA 25 Verlauf unter Wand  
komplett geschädigt -  
erneuern

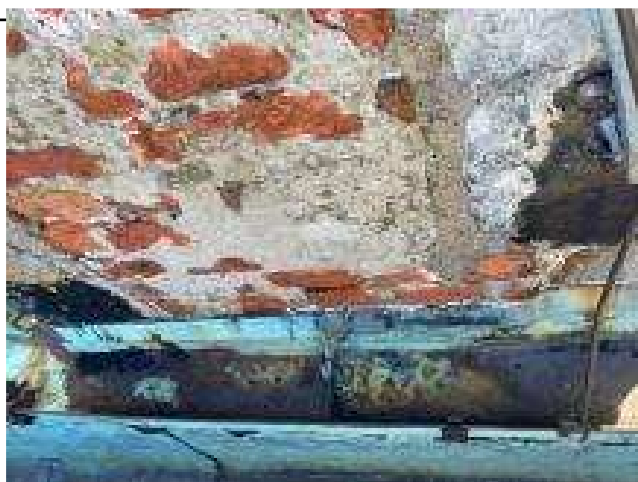
Dachbereich

Kupfereindeckung am  
Schornsteinanschluss undicht
