Unser Zeichen  
25.7723-1

15.08.2025

## **Flachdachsanierung Bildungszentrum Salem, Schlosseeallee 45, 88682 Salem Materialuntersuchungen der Flachdachabdichtung auf Schadstoffe**

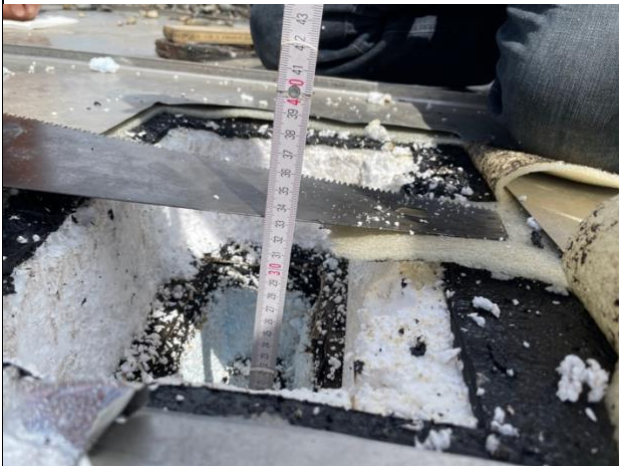
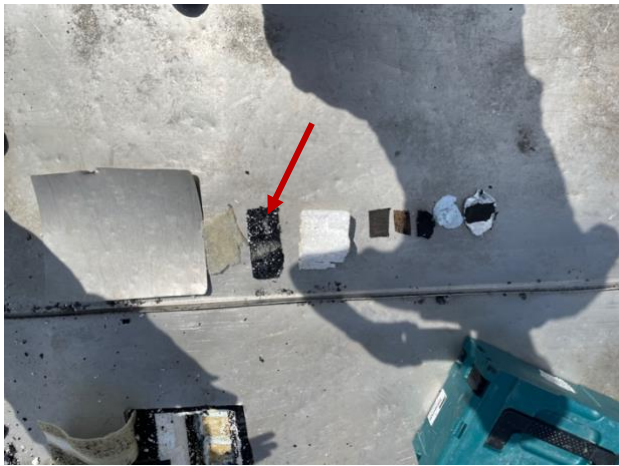
| 1. Projekt-Nr.: 25.7723-1 | 2. Probenbezeichnung Nr.: <b>MF 1</b> |

Zu (1): Die oberste Bitumenabdichtung enthält WHO-Fasern, welche in die „Gefährdungskategorie“ 1b oder 2 eingestuft werden. Dies bedeutet, dass sie ein kanzerogenes Potential besitzen. Bei der Demontage dieser Bitumenabdichtung aus KMF, müssen grundsätzlich die Vorschriften der TRGS 521 und 905 eingehalten werden.

| 5. Entnahmestelle: <i>Flachdach, obere Abdichtung</i> | |
| 12. Analytik: <i>PAK &amp; VDI 3866 Bl. 5, Anh. B</i> | 13. Ergebnis: <i>nicht asbesthaltig, <b>WHO-Faser</b></i> |
| PAK: 10 mg/kg | |

Nach der umsichtigen Demontage der Fasermaterialien und dem Verpacken in gekennzeichnete Big Bags, muss das Dämmmaterial ordnungsgemäß als *gefährlicher Abfall* entsorgt werden, (AVV-Schlüsselnummer 17 06 03\*, *anderes Dämmmaterial, dass aus gefährlichen Stoffen besteht oder solche enthält*).

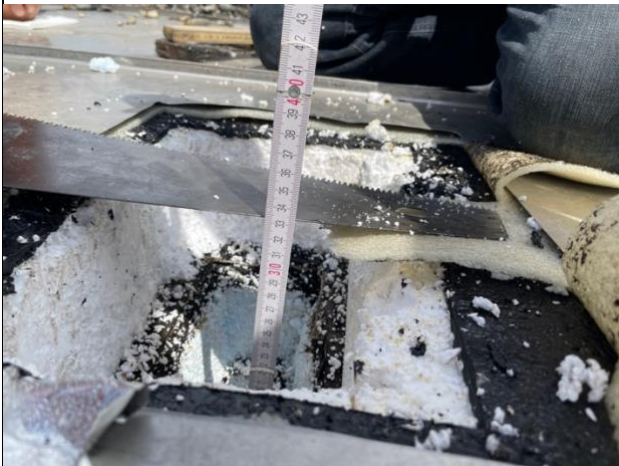
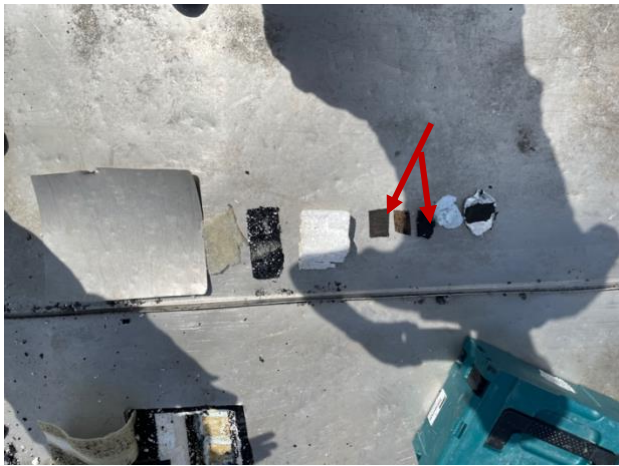
| 1. Projekt-Nr.: 25.7723-1 | 2. Probenbezeichnung Nr.: <b>MF 2</b> | |

| 5. Entnahmestelle: <i>Flachdach, mittlere Abdichtung</i> | | |
| 12. Analytik: <i>PAK &amp; VDI 3866 Bl. 5, Anh. B</i> | 13. Ergebnis: <i>nicht asbesthaltig, kein KMF</i><br><i>PAK: &lt;0,1 mg/kg</i> | |

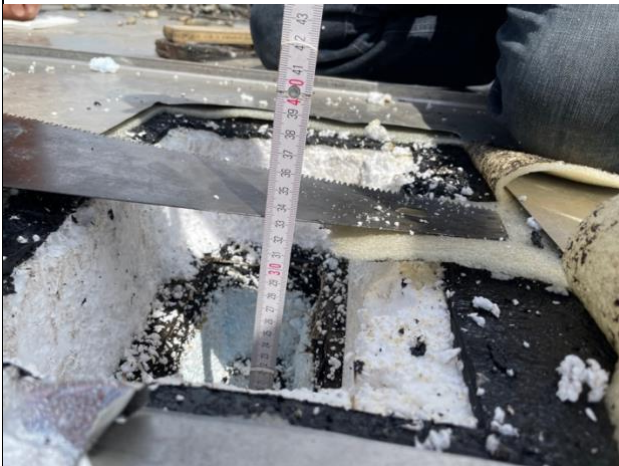
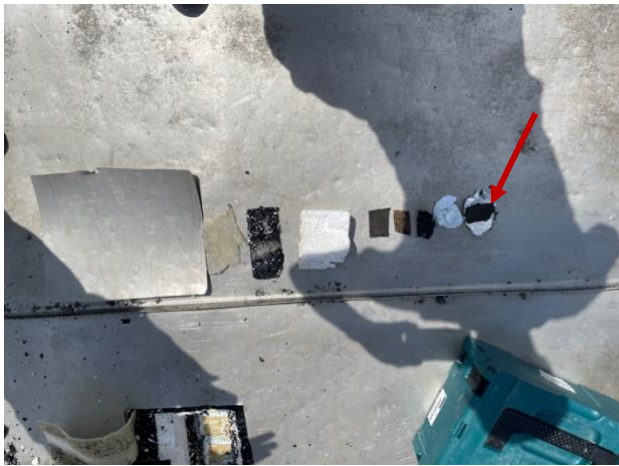
| 1. Projekt-Nr.: 25.7723-1 | 2. Probenbezeichnung Nr.: <b>MF 3</b> |

Zu (2): Asbesthaltige Bitumenbahnen können in gutem Zustand (nicht brüchig/rissig) als *festgebundenes Asbestprodukte* behandelt werden. Ist diese jedoch mit dem Flachdach verklebt, muss die Dampfbremse mit dem Kleber im Verbund, bei der Demontage als schwachgebundenes Asbestprodukt eingestuft werden.

| 5. Entnahmestelle: <i>Flachdach, unterste Abdichtung/ Dampfsperre</i> | |
| 12. Analytik: <i>PAK &amp; VDI 3866 Bl. 5, Anh. B</i> | 13. Ergebnis: <b>asbesthaltig &gt; 1 %</b> , kein KMF |
| PAK: 18,0 mg/kg | |

Die Demontage und Entsorgung einer asbesthaltigen, verklebten Bitumenbahnen/Dampfbremse ist von einer nach Gefahrstoffverordnung zugelassenen, sachkundigen Fachfirma, gemäß TRGS 519 Anlage 3, möglichst zerstörungsfrei durchzuführen. Mit der ausführenden Firma ist zu klären, ob für die Demontage ein BT-Verfahren, für Asbestarbeiten mit geringer Exposition zum Einsatz kommt, gemäß den Vorgaben der DGUV I 201-012.

Das ausgebaute, asbesthaltige Material muss sauber in gekennzeichnete Big Bags verpackt und als *asbesthaltige Abfälle* (AVV- Schlüsselnummer 17 06 05\*) entsorgt werden.
