Umbau und Sanierung der Regionalen Schule „Am Mühlberg“ Retgendorfer Weg 24, 19067 Cambs

Umbau- und Sanierungskonzept

Bauherr:
Amt Crivitz
Amtsstraße 5, 19089 Crivitz

Stand Februar 2024

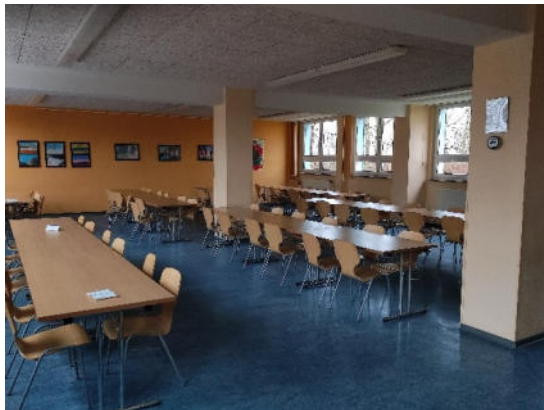
Der im Erdgeschoss befindliche Speiseraum lässt sich nicht für kleinteiligere Nutzungen unterteilen.

Fehlende Sonnenschutzeinrichtungen beeinträchtigen gerade im Sommer die Aufenthaltsqualität in diesem Raum.

Innenansicht Speiseraum

Um eine flexible individuelle Nutzung des Raumes mit kleineren Lerngruppen zu ermöglichen, werden schallgedämmte Elementschiebewände mit erforderlichen Deckenunterstützungen eingebaut.

Die reparaturbedürftigen 2-fach verglasten Fenster werden durch neue Kunststofffenster mit einer energetisch optimierten Dreifachverglasung sowie außenliegenden Sonnenschutzanlagen ersetzt.

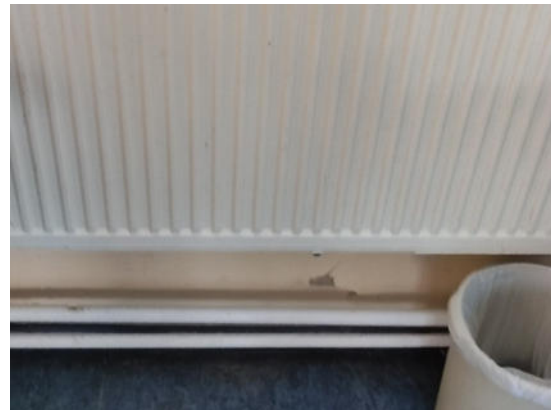
Umlaufend sind Durchfeuchtungsschäden im Sockelbereich erkennbar.

Sockelschaden Speiseraum

Die Sockelschäden werden mit einem Sperrsystem sowie einem Sanierputz beseitigt.

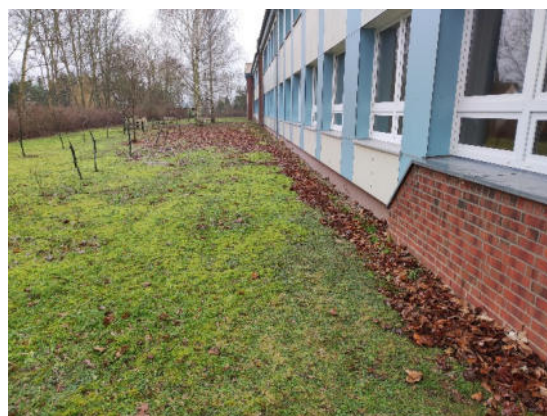
Des Weiteren fehlt ein direkter Ausgang nach draußen sowie ein zugänglicher Außenbereich.

Außenansicht geplante Freifläche

Nach Entfernung einer Fensterbrüstung wird ein Terrassenelement zur Herstellung eines Außenzugangs eingebaut. Die angrenzende Freifläche wird als gepflasterte Terrasse zur Aufnahme von Außensitzplätzen für die Schulspeisung sowie als Freiklasse hergerichtet.

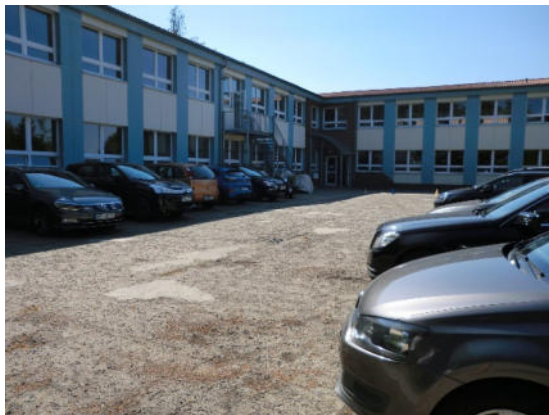
Geplanter Standort Aufzugsschacht

Errichtung eines rollstuhlgerechten Aufzuges an der nordwestlichen Traufseite einschließlich Herstellung eines vorgesetzten Aufzugsschachtes, Montage eines innenliegenden Hubliftes zur Überwindung der Differenzstufen Bereich Werken und Kochen einschließlich erforderlicher Umbauten des Pausenflures, Einbau eines rollstuhlgerechten WC-Raumes im Obergeschoss inkl. erforderlicher Anpassung der Türbreite und Abwasser- bzw. Wasseranbindung an den Bestand.

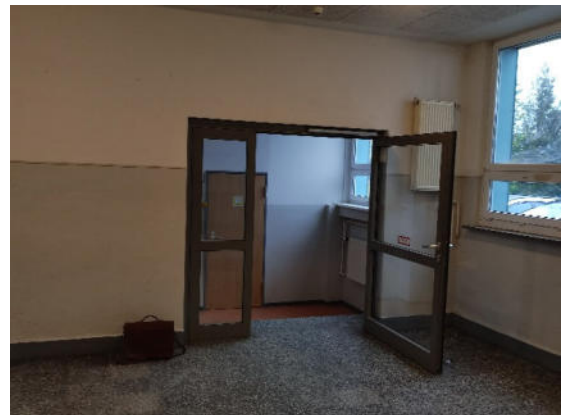
Ansicht vorh. Pausenraum/Treppen-Vorraum

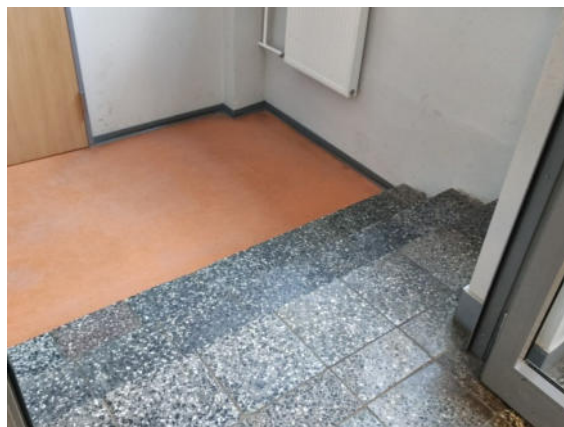
Zweigeschossiges Schulgebäude, diverse Fachräume im Obergeschoss, Differenzstufen zum Werkraum und zur Schulküche,
Kein barrierefreier Sanitärraum

Differenzstufen Kochen/Werken

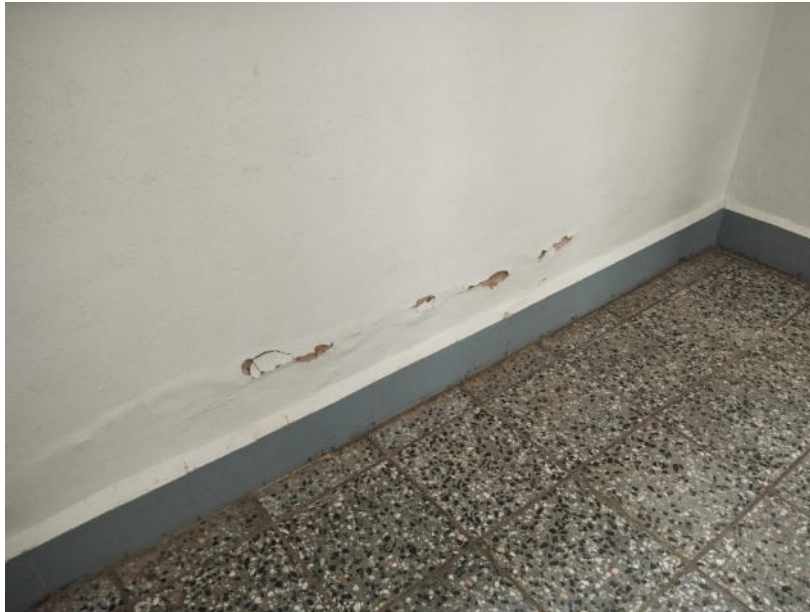
An dem Nordflügel des Schulgebäudes werden zwischen der Treppenraumachse und dem Nordgiebel Durchfeuchtungsschäden, Abplatzungen und Versalzungen im Sockelbereich festgestellt.

Sockelschaden Flur

Schutzabdeckung der betroffenen Fußbodenbereiche,
Entfernung der geschädigten Sockelputzflächen,
Anbringung einer vertikalen Sperrung, Herstellung einer Horizontalsperrung
Ausführung einer Sanierputzfläche mit systemgerechtem Neuanstrich,
Reduzierung und Regulierung der angrenzenden Geländehöhe zur Vermeidung von
Stauwasser im Sockelbereich

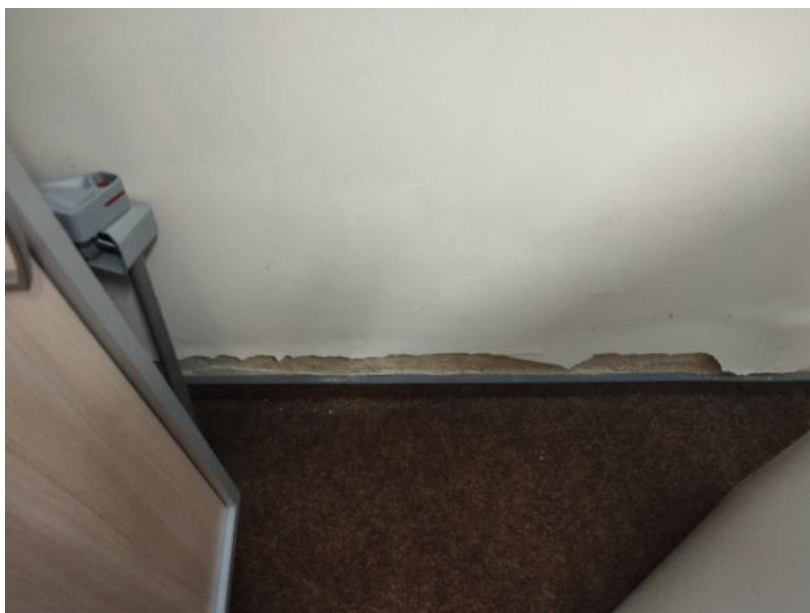
Sockelschaden Büroraum

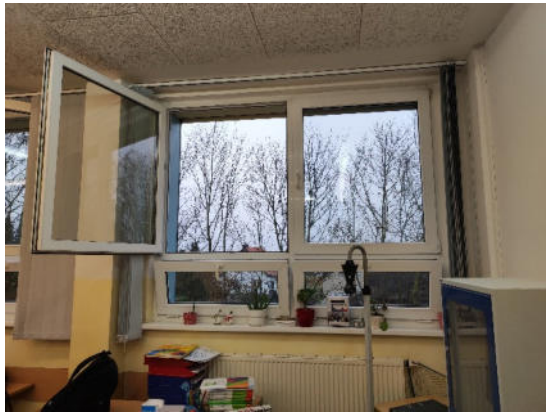
Vorhandene Kunststofffensterelemente mit energetisch ungünstiger Zweifachverglasung – Alter ca. 30 Jahre,
Diverse Schäden an den Rahmenprofilen und der Schließmechanik,
Kein Stoßlüften ohne Steighilfe möglich, da die Fenstergriffe der Drehflügel zu hoch angebracht sind. Des Weiteren schlagen die großen Flügelbreiten zu weit in den Raum; Blendwirkung und starke Raumaufheizung im Sommer aufgrund fehlender Sonnenschutzanlagen,
Verschlissene Alu-Außentürelemente, teilweise Moos- und Algenbildung auf der vorhandenen HPL Fassade sowie den Alu-Fensterbänken

Innenansicht Fenster

Gerüststellung an den zu bearbeitenden Fassadenflächen,
Rückbau der alten Kunststofffensterelemente inkl. der Innenfensterbänke,
Einbau von neuen Kunststofffensterelementen mit 3-fach-Wärmeschutzverglasung
sowie praktikabler Fensterflügelaufteilung,
Montage von außen aufgesetzten Sonnenschutz-Raffstore-Anlagen, motorbetrieben
mit zentraler Steuerung,
Erneuerung der Alu-Außentürelemente,
Reinigung der HPL-Fassade

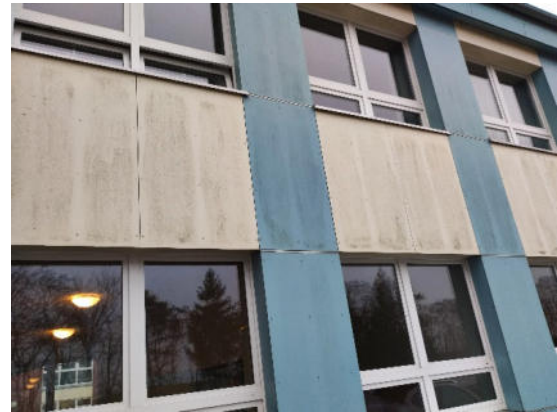
Fassadendetail

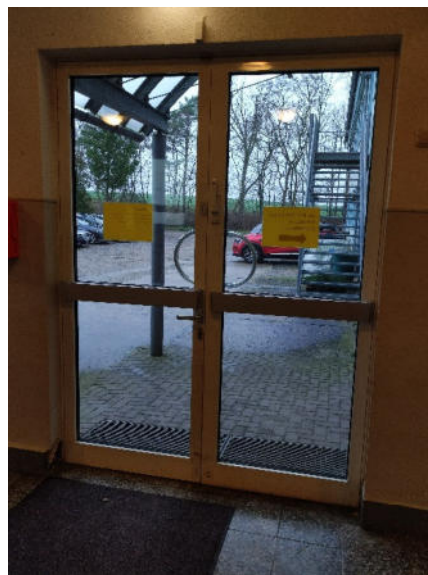
Innenansicht Tür

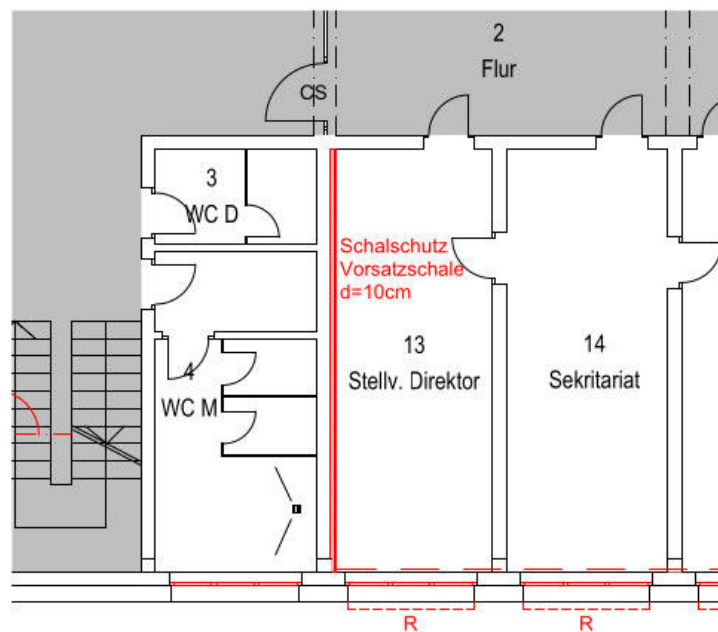
Grundrissausschnitt EG (Sanitär)

Erhebliche Schallübertragung der Sanitärräume in das direkt angrenzende Büro der stellvertretenden Schulleitung, bedingt durch nicht ausreichende Wandstärke sowie nicht entkoppelte Installationen

Büroseitiger Einbau einer schallentkoppelten gedämmten Trockenbauvorsatzschale inkl. der erforderlichen Maler-, Bodenbelags- und Elektroarbeiten.

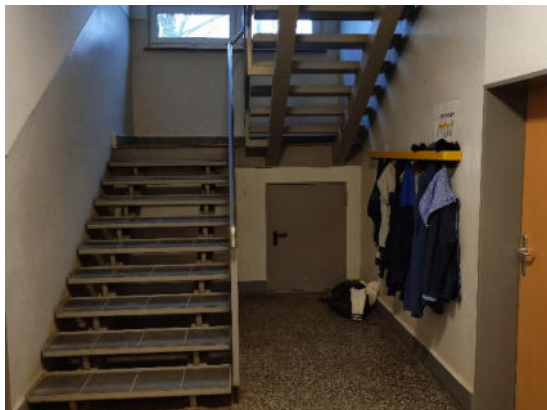
Teilweise Abnutzungsschäden an den Wandflächen,
teilweise alte Holzwerkstofftürelemente ohne Dichtungen und Schallschutzfunktion
fehlender Unterlaufschutz unterhalb der vorhandenen Stahltreppenanlage, birgt ein Verletzungsrisiko,
Offene Garderobennutzung in den notwendigen Fluren, stellt eine Brandlast für die Rettungswege dar,
Unzureichende Lichtverhältnisse durch zu klein dimensionierte Leuchten,
Hoch hängende scharfkantige Plattenheizkörper stellen ein Verletzungsrisiko dar.

Ansicht Treppenanlage

Rückbau der restlichen alten Holzwerkstofftüren,
Einbau von neuen Objektüren mit Stahlzargen einschließlich der erforderlichen
Putzarbeiten,
Lieferung und Montage eines Unterlaufschutzes unterhalb der Stahltreppenanlage
in Form einer Stahlgitterpforte,
Umfänglicher Renovierungsanstrich sämtlicher Wand- und Deckenflächen,
Einbau von bodentiefen Röhrenradiatoren,
Erneuerung der Beleuchtung mit LED-Leuchten, inkl. Sicherheitstechnik
Lieferung und Montage von abschließbaren nichtbrennbaren Garderobenschränken

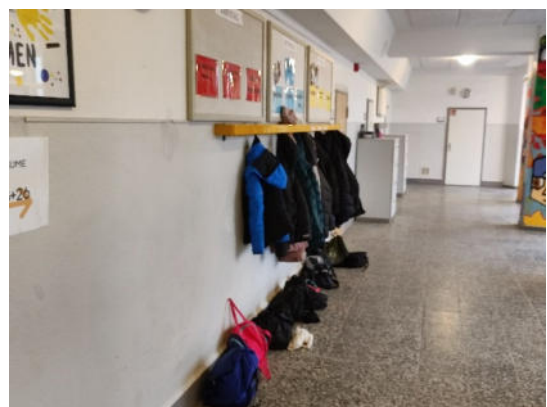
Garderobennutzung Flur

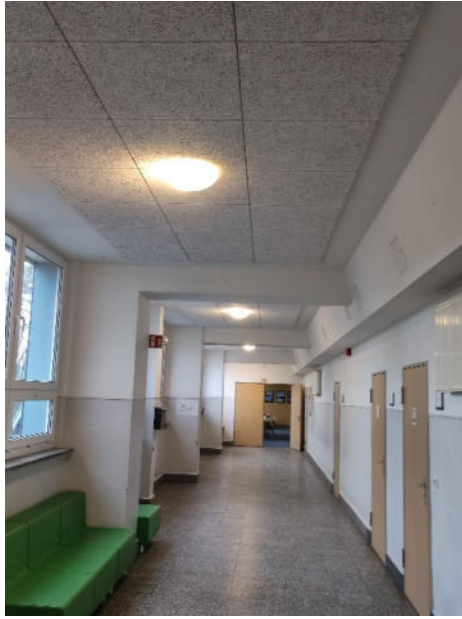
Innenansicht Flur

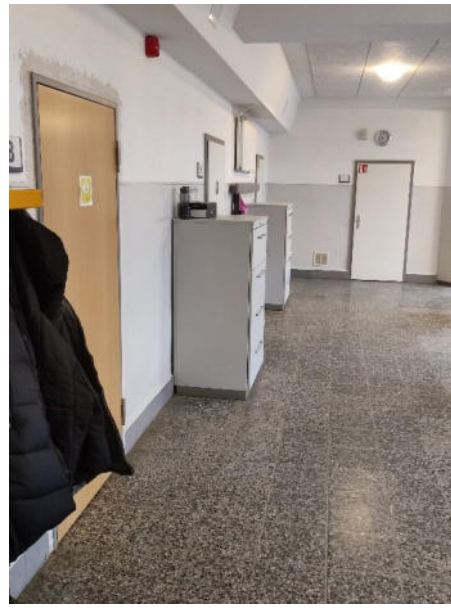
teilweise alte Innentüren

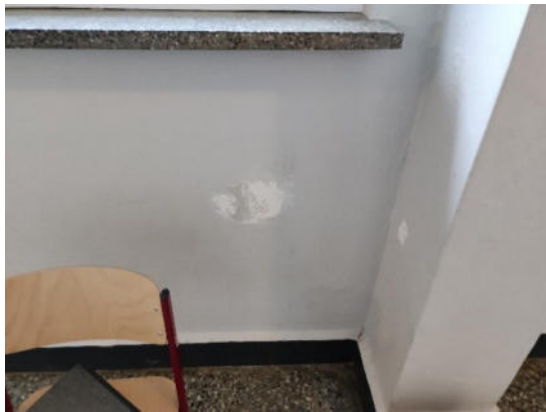
Wandschaden Flur

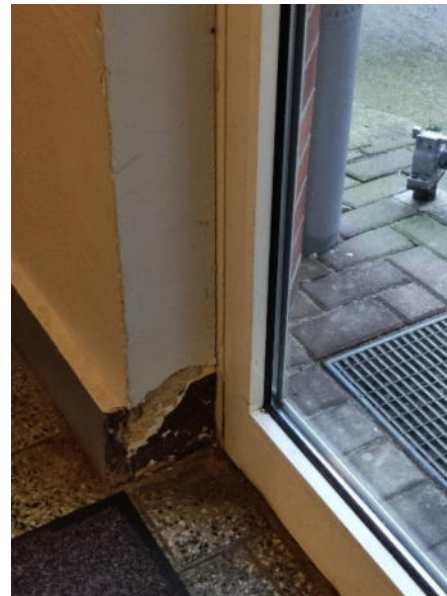
Sockelschaden Flur – Außentür

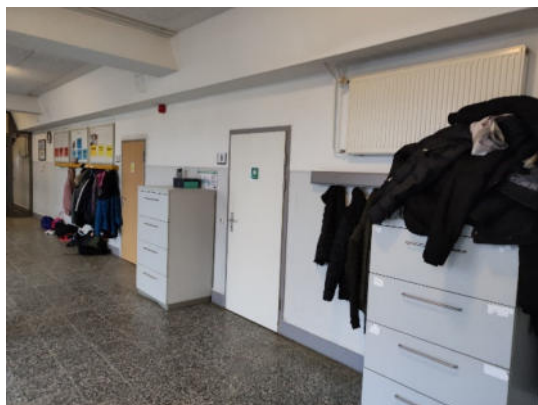
Garderobennutzung Heizkörper

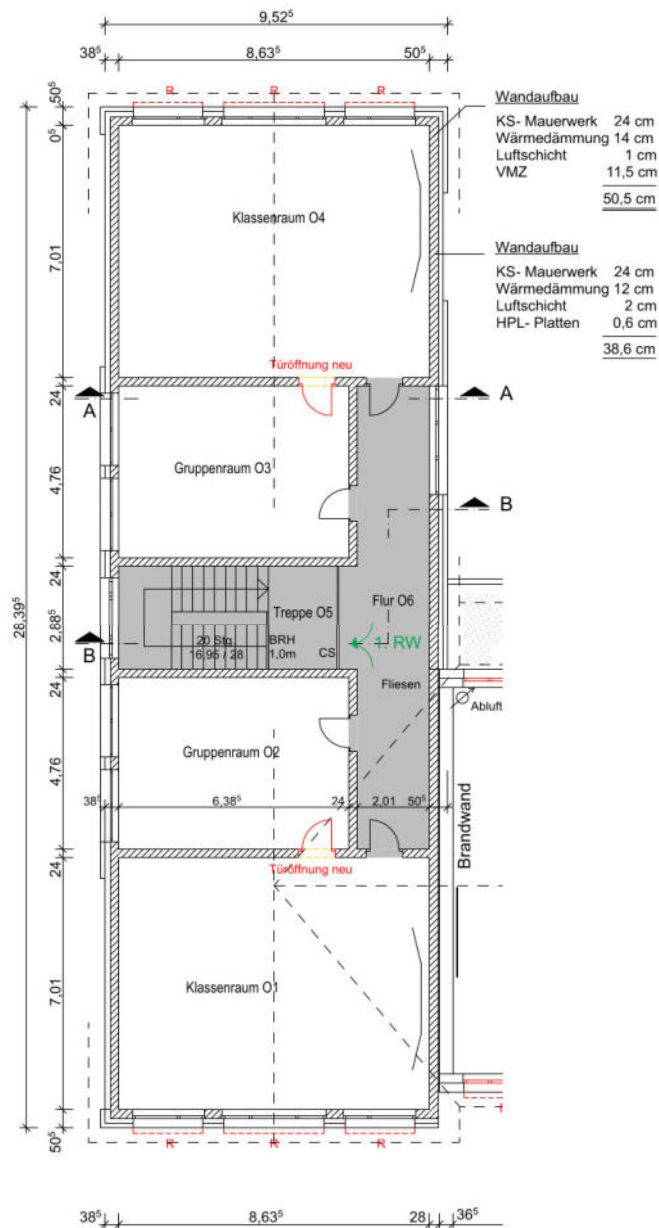
Grundrissausschnitt OG (Erweiterungsbau)

Lediglich von einem Gruppenraum ist eine direkte Türverbindung zu dem angrenzenden Klassenraum vorhanden.

Herstellung von drei Türdurchbrüchen in die Trennwände zwischen Gruppenraum und Klassenraum inkl. der erforderlichen Sturzabfangungen,
Einbau von drei Objektüren mit Stahlzargen einschließlich der erforderlichen Verputz- und Malerarbeiten

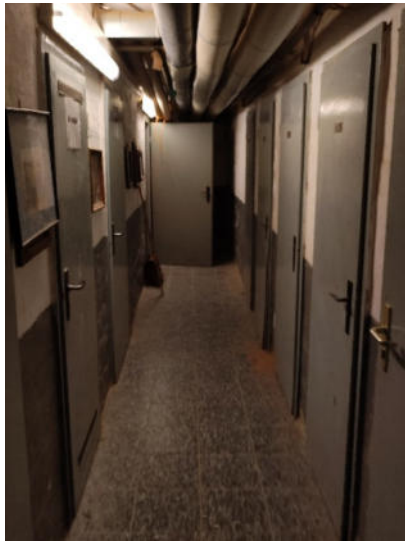
Seit der Entstehungszeit wurden in diesen Räumen keine Renovierungs- und Instandsetzungsarbeiten durchgeführt, so dass ein genereller Bedarf an Renovierungsarbeiten sowie Erneuerung der Elektroinstallation besteht.

Ansicht Kellerflur

Allgemeine Beräumungsarbeiten der Kellerräume,
Rückbau der verschlissenen Holz-Innentüren,
Ausmauerung der verbleibenden Türöffnungen,
Einbau von neuen verzinkten Stahlblechtüren,
Entfernung der geschädigten Putzfläche im Treppenraum,
Aufbringung einer vertikalen Sperrschicht,
Einbau einer horizontalen Feuchtigkeitssperre,
Aufbringung einer Sanierputzfläche,
Erneuerung der Elektroinstallation inkl. LED-Leuchten,
Renovierungsanstriche sämtlicher Decken- und Wandflächen,
Beschichtung der Estrichflächen mit einem abriebfesten Anstrich

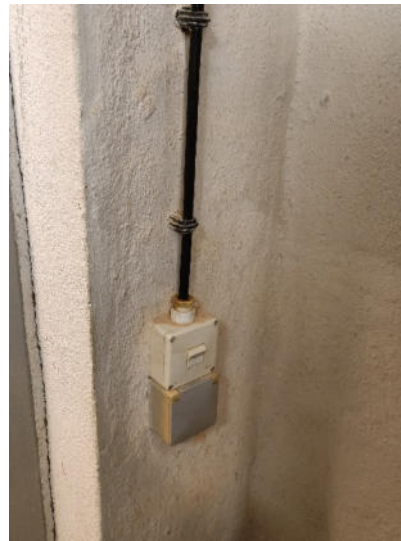
veraltete Elektroinstallation

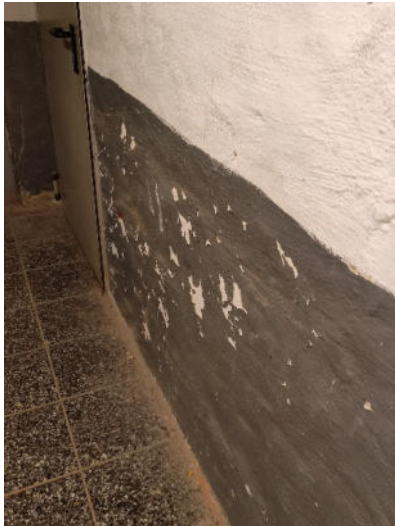
Wandoberfläche Keller

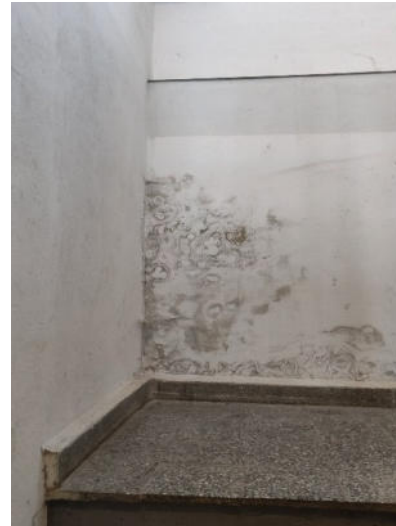
Am Treppenniedergang ist eine ca. 2 m² große Mauerwerksausblühung festzustellen.

Feuchteschaden Kellerniedergang

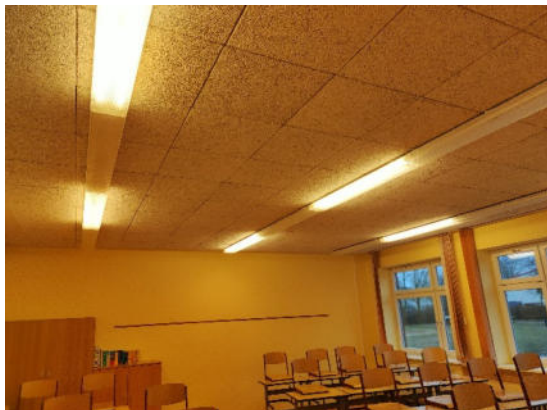
Überwiegend sind in den Klassen- und Nebenräumen energieaufwändige, teilweise veraltete Leuchtstofflampen verbaut.

Deckenbeleuchtung u. Leuchtstofflampen

Renovierungsanstriche in den zuvor genannten Räumen,
Entfernung der Lackversiegelung des Parkettfußbodens im Werkraum,
Aufbringung einer Ölimprägnierung,
Lieferung und Montage der fehlenden Schamwände,
Rückbau der Leuchtstofflampen und Einbau von neuen LED-Leuchten in allen Klassenräumen.

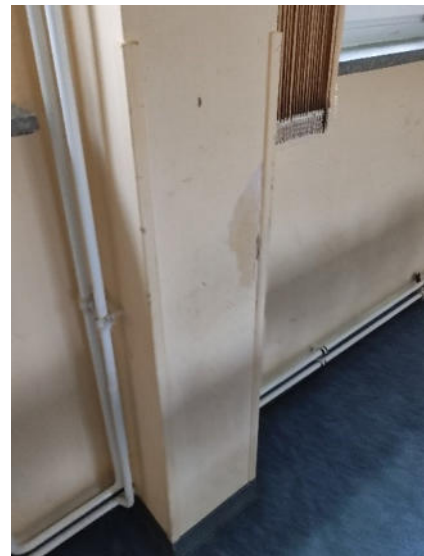
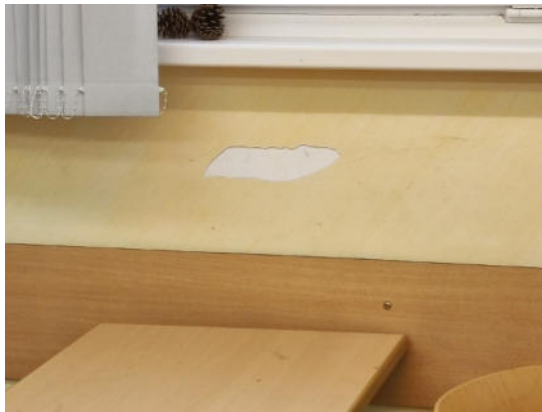
Wandschaden Klassenraum

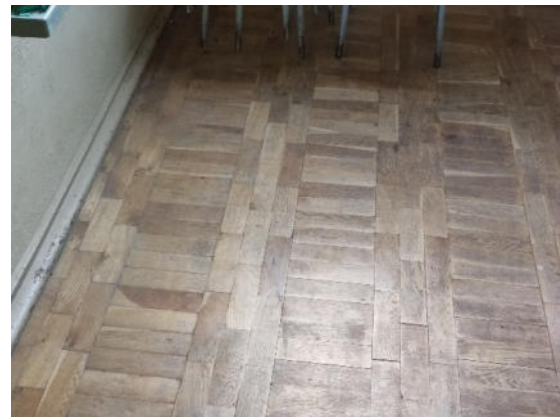
Der glatte versiegelte Parkettfußboden des Werkraumes stellt eine Rutschgefahr dar. In den Jungen WC's fehlen Schamwände neben den Urinalen.

Parkettfußboden Werkraum

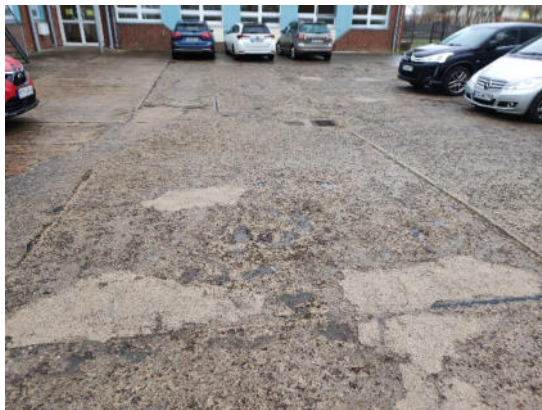
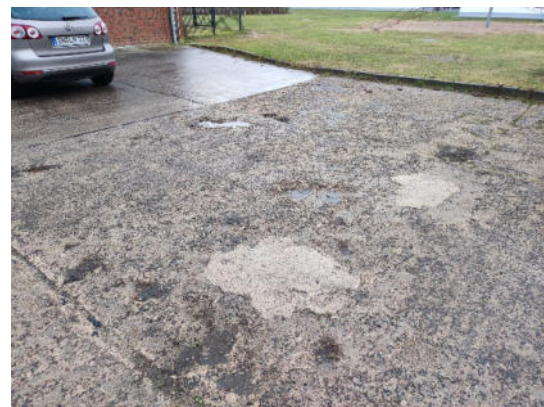
Stark verwitterte Betonfläche des Lehrerparkplatzes sowie der Zufahrt mit diversen Absackungen und Stolpergefahren.
Ein ordnungsgemäßer Winterdienst ist auf der Fläche nicht möglich.

Oberfläche Lehrerparkplatz

Bearbeitung der Entwässerungspunkte, Hofeinläufe, Anpassung der Schächte,
Ausgleich der Absackungen,
Reinigung und Grundierung der Betonflächen,
Herstellung einer Asphaltoberfläche,
Aufbringung von Stellplatzmarkierungen

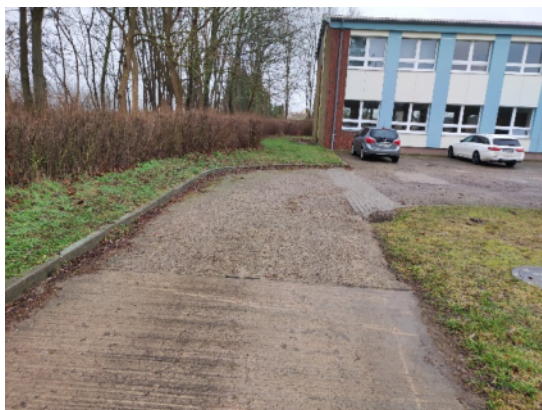
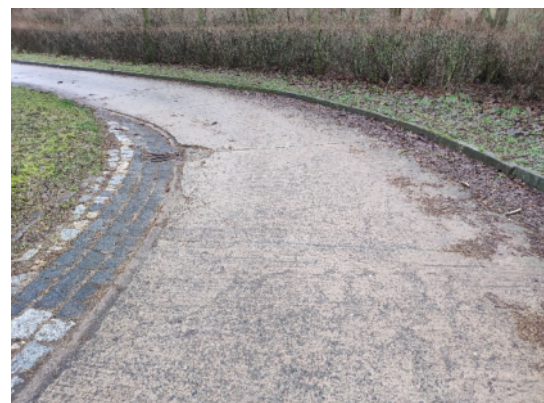
Zufahrt
