Sanierungskonzept

einer Stb.-Außentreppe in Rostock, Lange Straße 11 Stand 01.04.2026

Horn + Horn Ingenieure
Partnerschaft mbB
Doberaner Straße 155
18057 Rostock

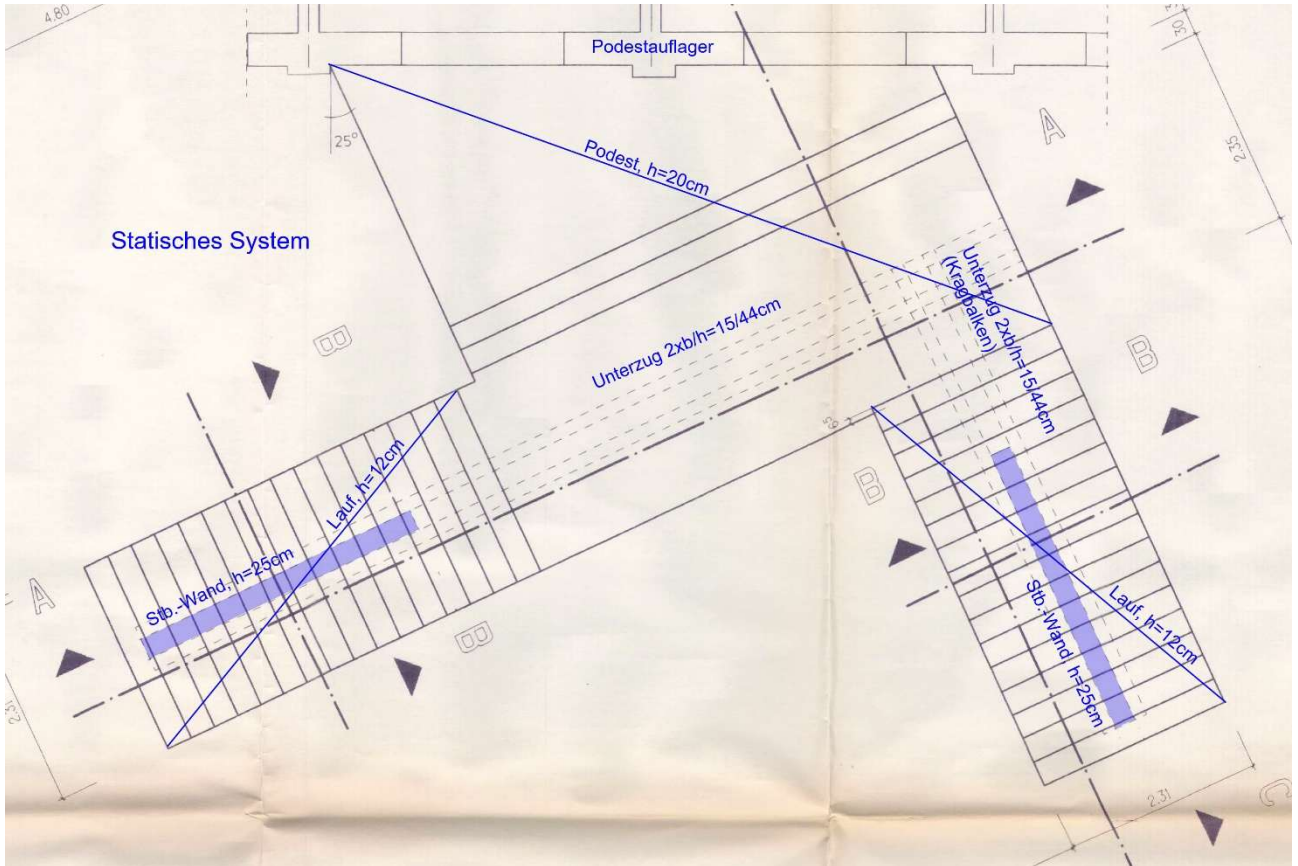
Bild 1: Statisches System

Es handelt sich um eine Stb.-Außentreppe bestehend aus Stb.-Wänden, zweiteiligen Stb.-Unterzügen, Stb.-Läufen und Stb.-podesten gemäß Skizze. Das Podest liegt teilweise auf einer Gebäudebestandswand auf. Der kurze westliche zweiteilige Unterzug krägt aus der westlichen Stb.-Wand aus. Der lange östliche zweiteilige Unterzug spannt von der östlichen Stb.-Wand zum auskragenden westlichen zweiteiligen Unterzug (siehe Bild 1).

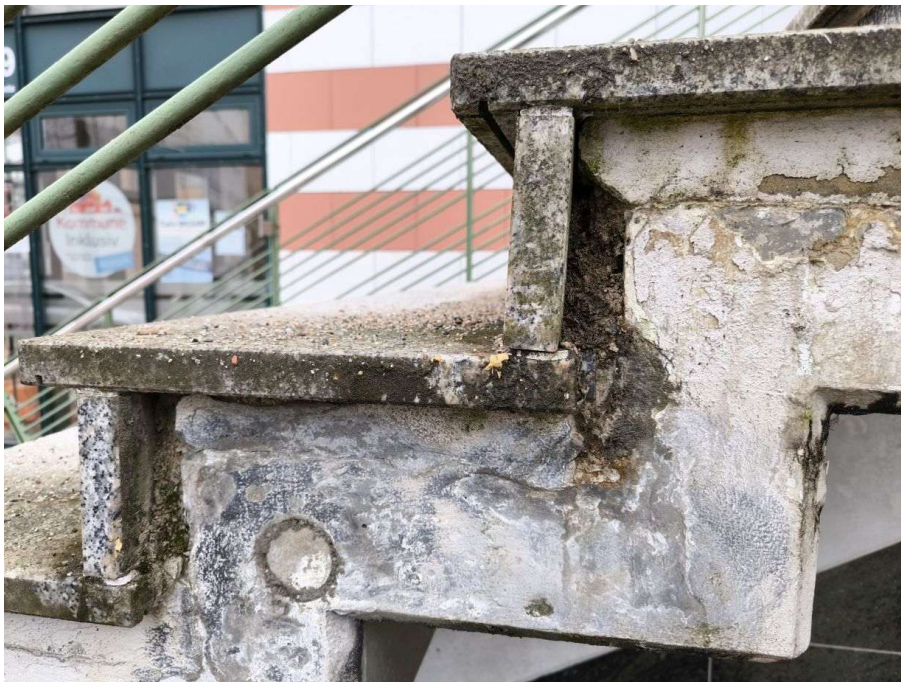
Bild 2: Treppenbelag

Der Treppenbelag besteht teilweise aus Granitplatten und teilweise aus Betonwerksteinplatten, die vollflächig im Mörtelbett verlegt sind. Zwischen Konstruktionsbeton und Mörtelbett wurde keine Abdichtung vorgefunden (siehe Bild 2 und Bild 3).

- d. Oberflächenschutzsystem Sikagard 675W (siehe Anlage 3)
7. Verlegen einer Drainagematte (z.B. Fa. Gutjahr) auf der OS4-Beschichtung
 8. Verlegen des Treppenbelags auf der Drainagematte unter Verwendung eines Monokornmörtels mit großem Porenvolumen und guter Entwässerung
 9. Anschluss des aufgearbeiteten Geländers mit Edelstahlübeln rostfrei

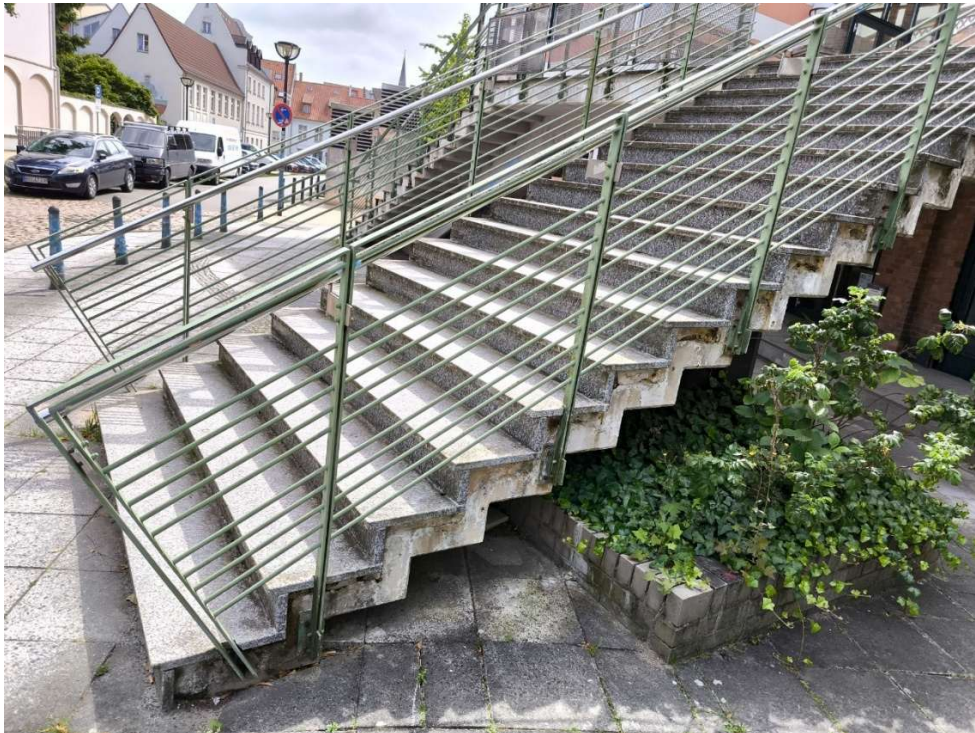
Bild 4: Stahlgeländer

Das Geländer ist ein Stahlgeländer, welches über Kontaktplatten und Stahlbetondübel an die Läufe und Podeste angeschlossen ist (siehe Bild 4).

die Dübel für den Geländeranschluss sollten rostfrei in Edelstahl mit einer Verankerungstiefe $h_{ef} \geq 10\text{cm}$ ausgeführt werden.

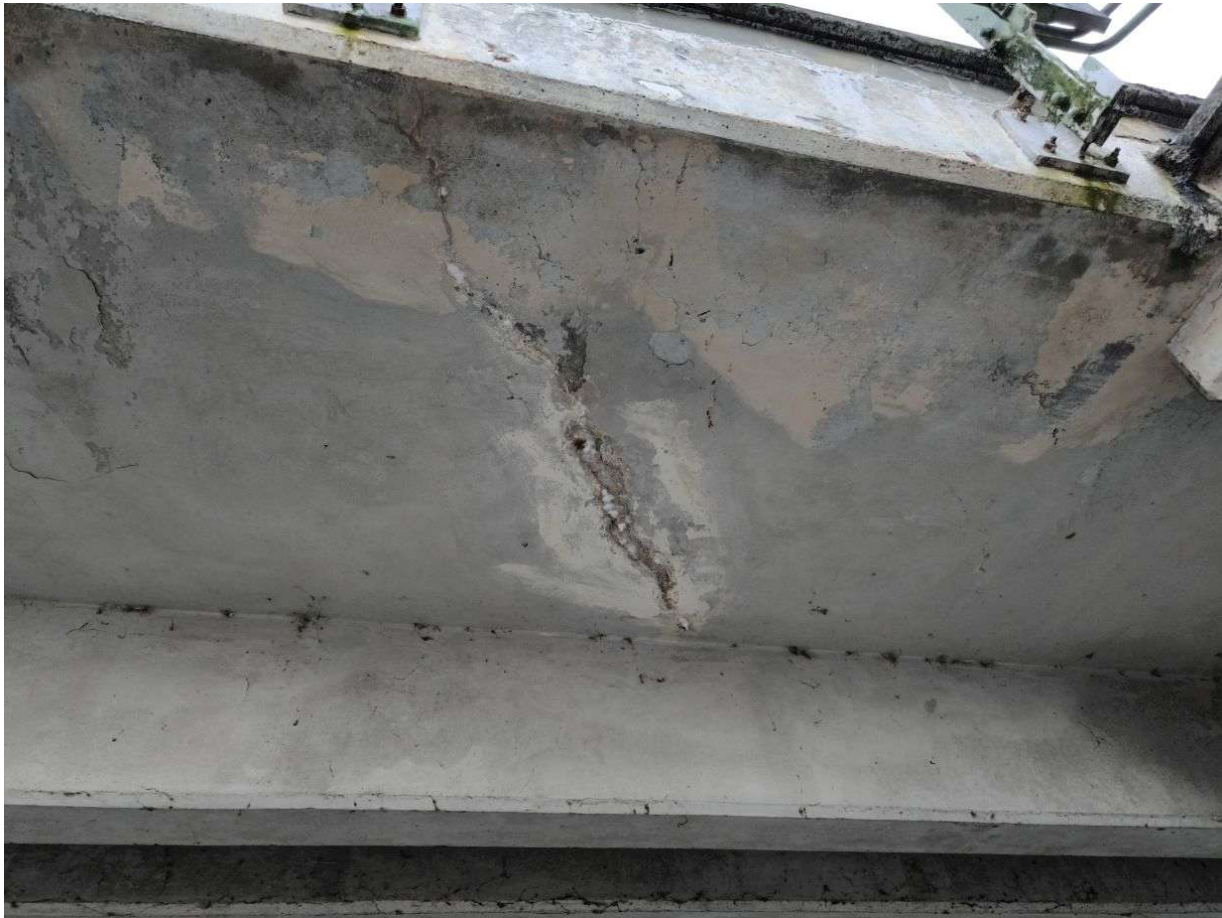
Bild 7: Riss an der Podestunterseite

Der Riss an der Podestunterseite (Punkt 8) wurde freigelegt und im Untersuchungsbefund 454480, Abschnitt 2.2 dokumentiert. Es handelt sich um einen Biegeriss mit einer Risstiefe von 3cm.

Bei dem Riss an der Podestunterseite handelt es sich um einen Biegeriss, die Risstiefe beträgt ca. 3cm. Bei der Rissuntersuchung war keine Bewehrung sichtbar. Die Bewehrung wurde durch den Riss nicht freigelegt und liegt weiterhin geschützt im Beton. Die Rissursache besteht vermutlich im Abbau verformungsbedingter Zwängungen durch Baugrundsetzungen und/oder unterschiedlichen Verformungen der beiden Unterzüge. Durch den Riss wurden im Podest die Spannungen abgebaut. Aus statischer Sicht stellt der Riss kein Standsicherheitsproblem dar. Er liegt im Bereich der auskragenden Podeste an der Unterseite und damit in der Druckzone. Der Riss sollte kraftschlüssig geschlossen werden, um das ursprüngliche statische System wiederherzustellen und um den Eintritt von Schadstoffen und Feuchtigkeit zu verhindern. Nachdem der Riss kraftschlüssig geschlossen wurde, sollte die gesamte Treppe umlaufend mit einer Beschichtung abgedichtet werden.

5. Riss an der Podestunterseite kraftschlüssig verpressen (F) durch Injektion mit z.B. Epoxidharz
Produktvorschlag:
 - a. Sikainject 453 als Klebepacker oder Bohrpacker (siehe Anlage 1)

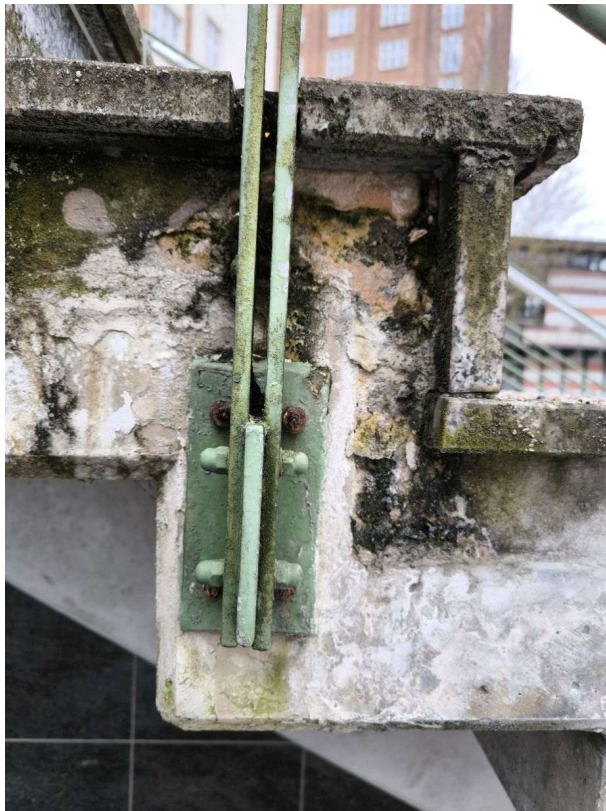
Bild 8: Verfärbungen an Laufrändern

Insgesamt ist die Treppe optisch in einem guten Zustand ohne erkennbare Verformungen, Betonabplatzungen, großflächige Rissbildungen und Rostfahnen. An den seitlichen Rändern der Läufe sind teilweise dunkle Verfärbungen sichtbar, insbesondere im Mörtelbett des Treppenbelages (siehe Bild 8).

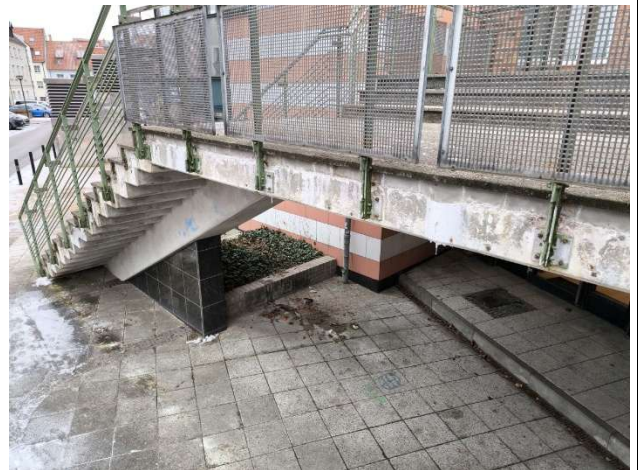
Bild 9: Kalkausblühungen am Podestrand

An den seitlichen Rändern der Podeste sind Kalkausblühungen und Aussinterungen erkennbar, die aber im Allgemeinen unkritisch sind (siehe Bild 9). Die Treppenunterseite ist optisch in einem guten Zustand ohne Verfärbungen und Abplatzungen (siehe Bild 10).

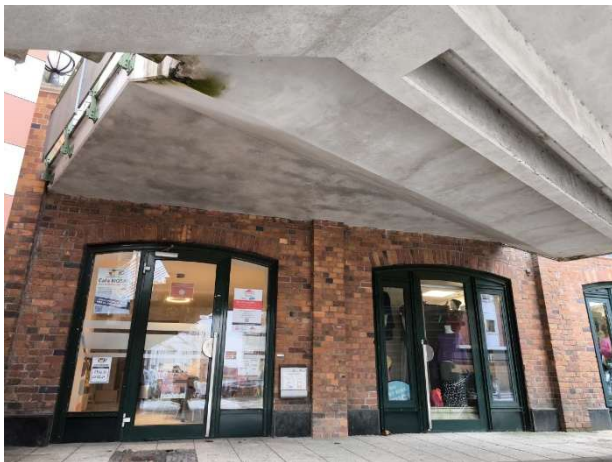
Bild 10: Treppenunterseite

Der Klopftest mit einem Hammer an der Treppenunterseite ergab, dass keine Hohlstellen im Betongefüge vorhanden sind. Der Kratztest mit einem Schraubenzieher ergab ein dichtes, kompaktes und geschlossenes Betongefüge ohne erkennbare Absandungen.

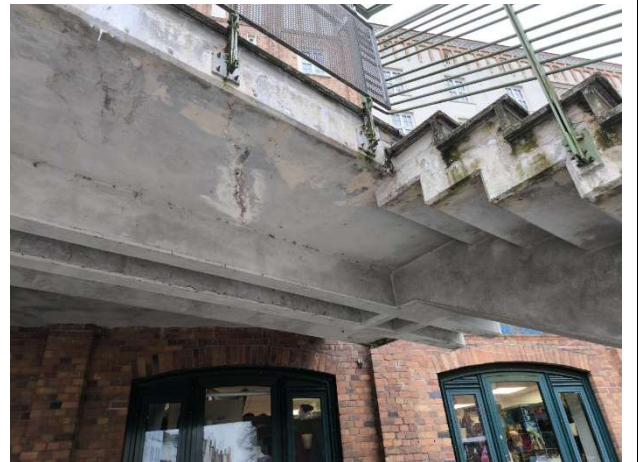
Bild 11: Riss an Podestunterseite

An der Podestunterseite ist ein schräg verlaufender Zwängungsriß erkennbar, der vermutlich durch Setzungsunterschiede und/oder Verformungsbehinderungen entstanden ist (siehe Bild 11). Der Zwängungsriß liegt an der Podestunterseite und hat keine negativen Auswirkungen auf die Standsicherheit. Durch den Riss wurden Spannungen abgebaut.

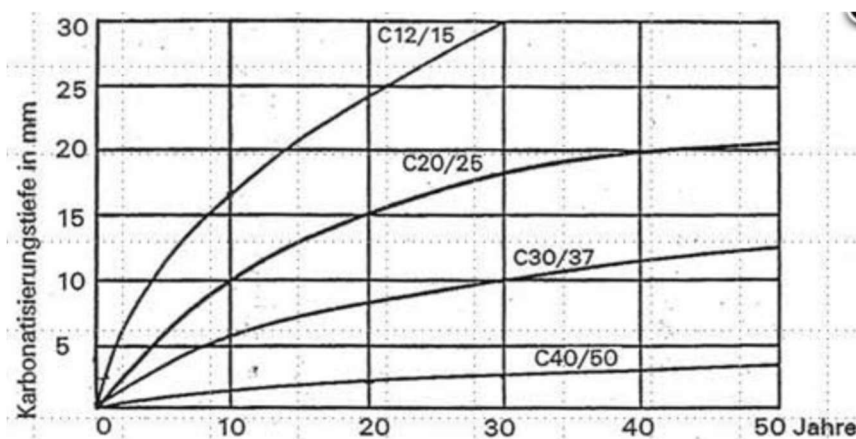
Bild 13: Zeitlicher Verlauf der Karbonatisierung

Bild 13 zeigt den zeitlichen Verlauf der Karbonatisierung. Überschlägig erreicht der Beton C30/37 nach etwa 30 Jahren eine Karbonatisierungstiefe von 10mm. Um den Karbonatisierungsfortschritt eines Betonbauteils abzuschätzen, kann sie mit einem vereinfachten Wurzel-t-Gesetz abgeschätzt werden.

Die Karbonatisierungsfront würde bei gleichbleibenden Bedingungen in ca. $218 - 30 = 188$ Jahren die Bewehrung erreichen und ist damit unkritisch.
