# **Abbruch Wohnhaus, Belm**

**Fotodokumentation**

### 1 Außenanlagen

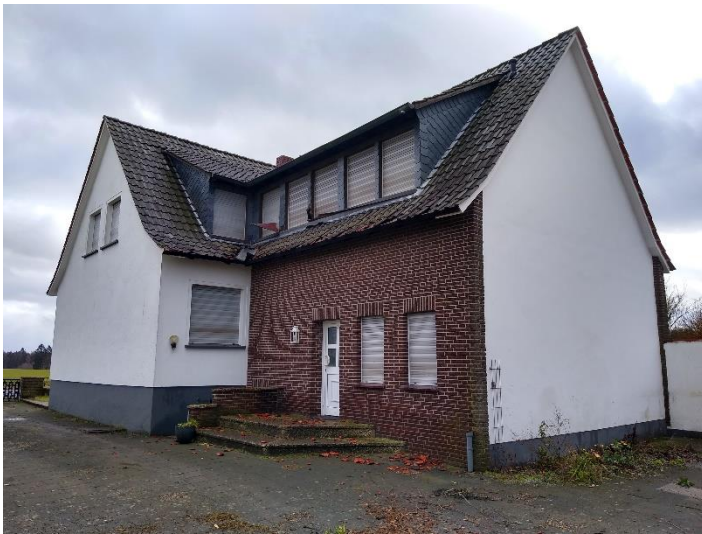
Abbildung 1: Blick nach Südosten auf das Wohnhaus.

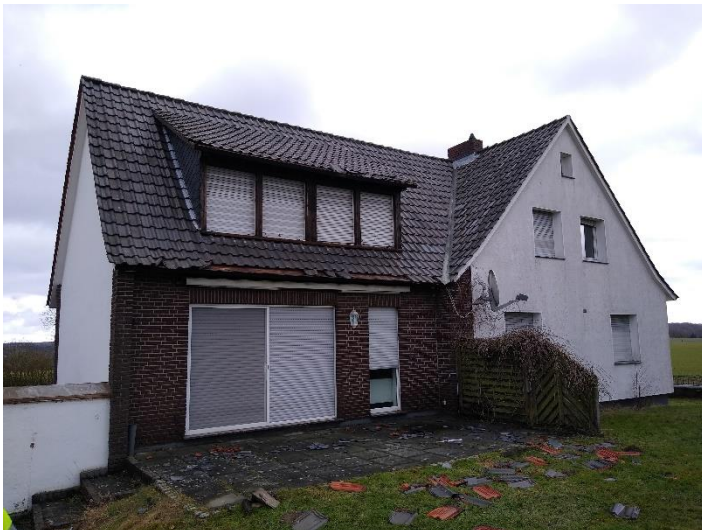
Abbildung 2: Blick nach Norden aus dem Garten auf das Wohnhaus.

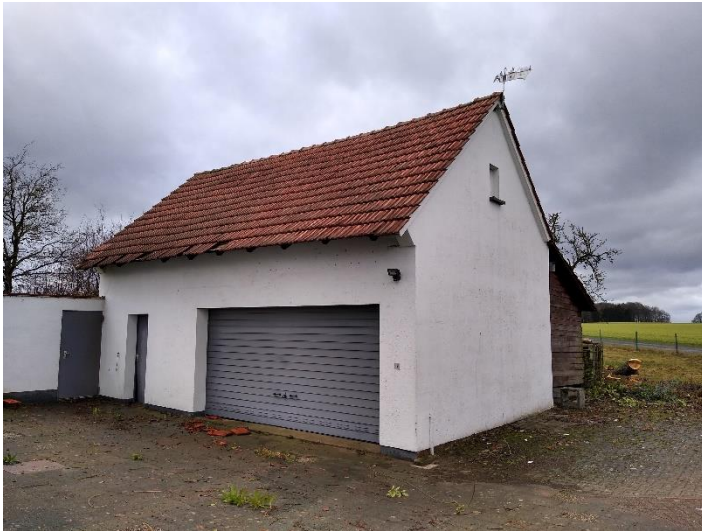
Abbildung 3: Blick nach Südwesten auf die Garage.

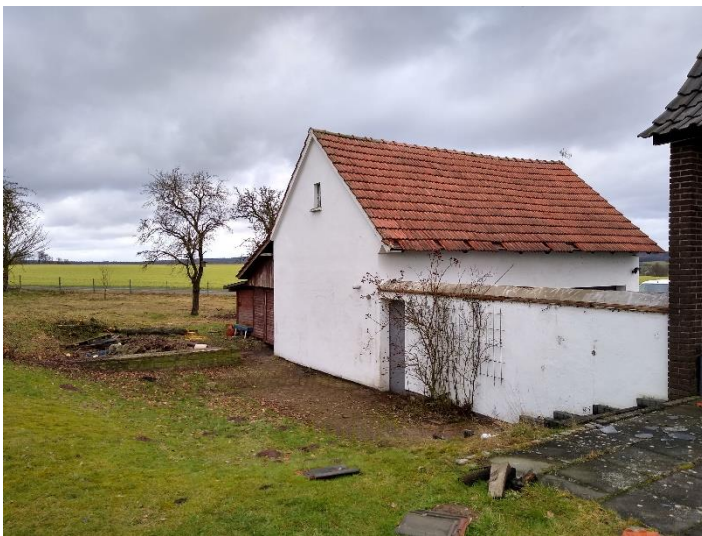
Abbildung 4: Blick aus dem Garten nach Westen auf die Rückseite der Garage sowie die Mauer zwischen Haus und Garage.

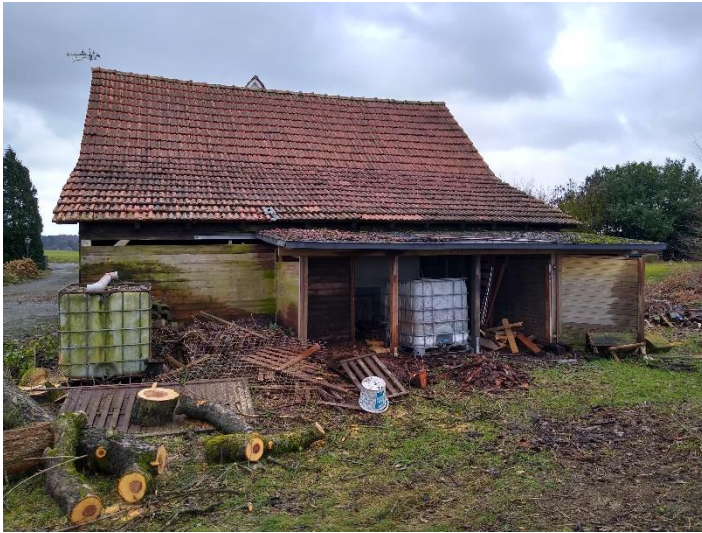
Abbildung 5: Holzschuppen westlich an der Garage. Blick nach Osten.

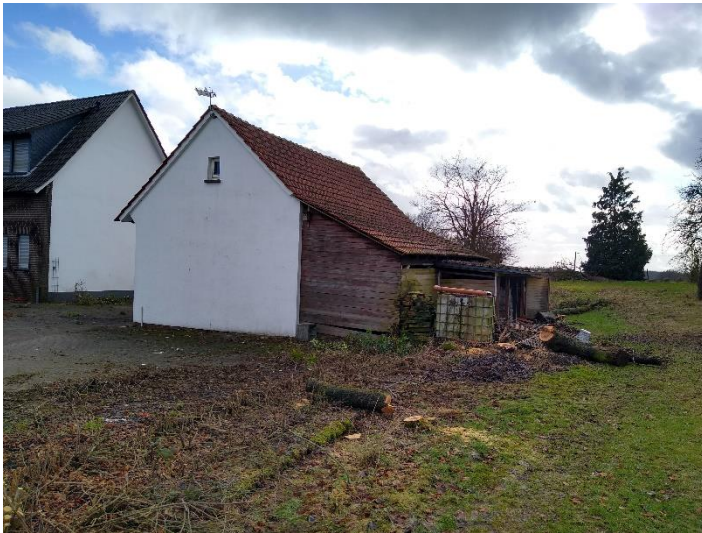
Abbildung 6: Blick nach Süden auf die Garage sowie das Wohnhaus im Hintergrund.

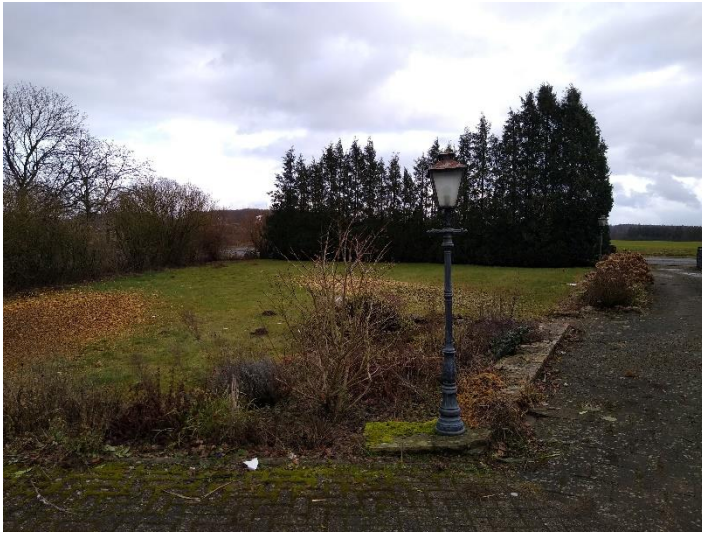
Abbildung 7: Vorgarten mit Außenbeleuchtung nördlich des Wohnhauses.

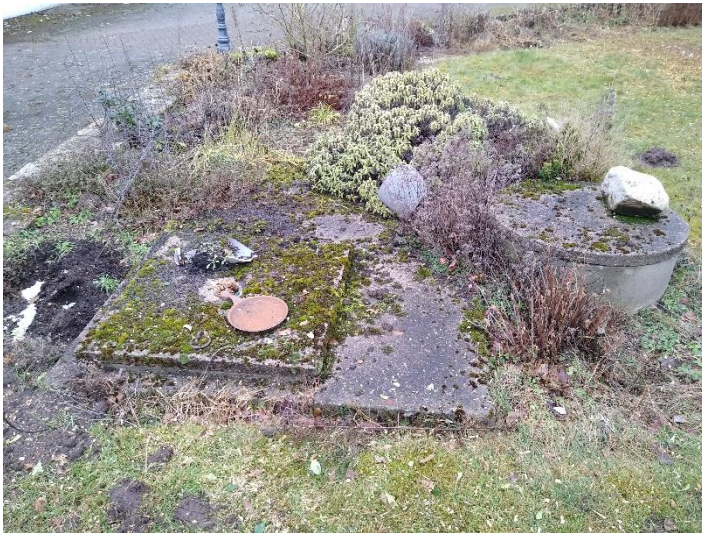
Abbildung 8: Trinkwasserbrunnen mit Wartungsschacht im Vorgarten mit Außenbeleuchtung nördlich des Wohnhauses.

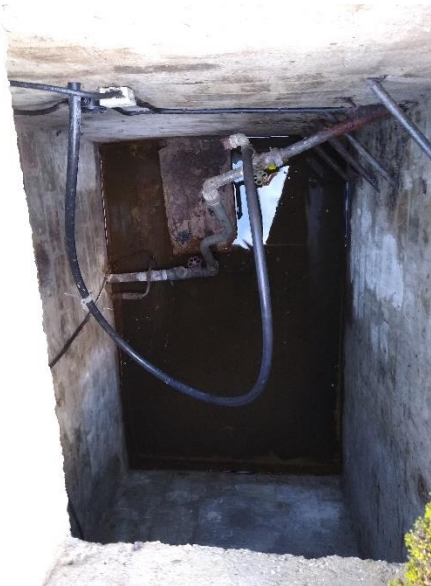
Abbildung 9: Blick in den Wartungsschacht.

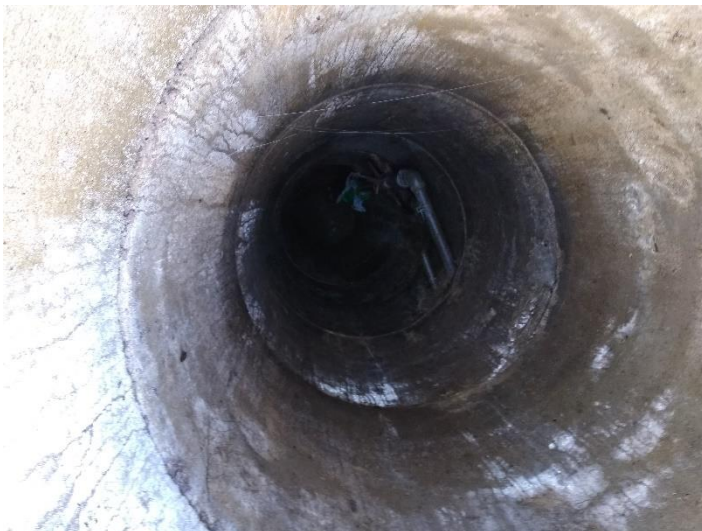
Abbildung 10: Blick in den Brunnenschacht.

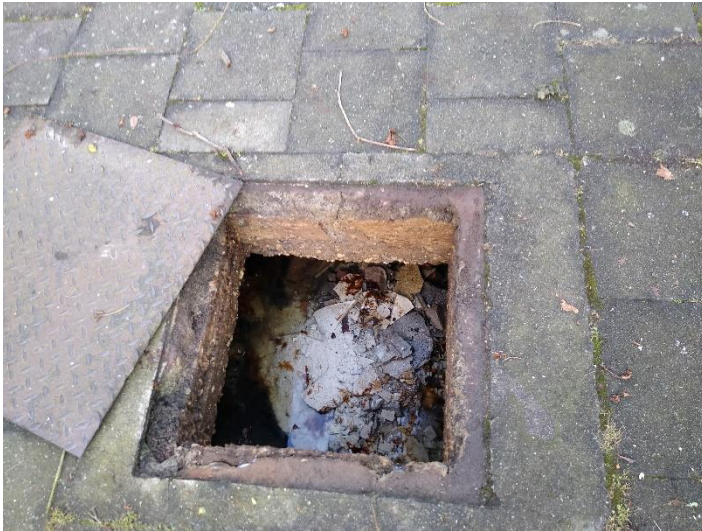
Abbildung 11: Blick in die Kleinkläranlage.

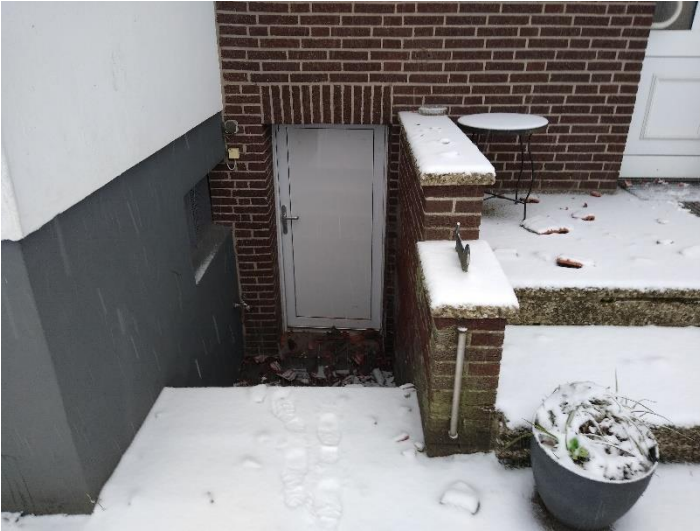
Abbildung 12: Zugang zum Keller über eine Außentreppe.

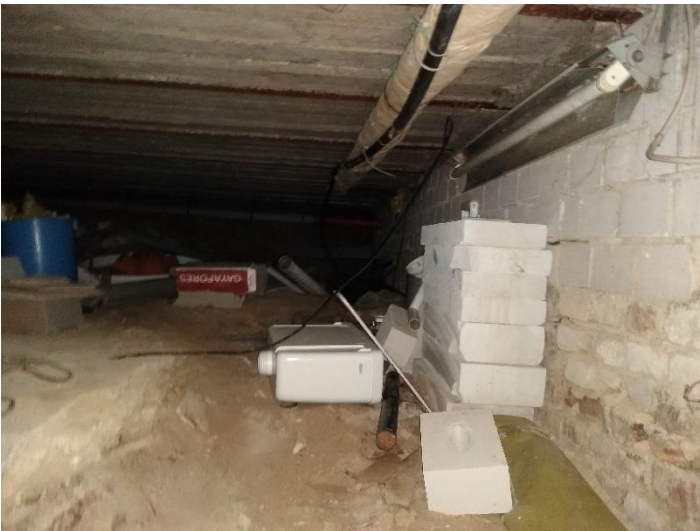
Abbildung 13: Kriechkeller unterhalb des Anbaus mit Haus- und Sperrmüll (westlicher Gebäudeteil).

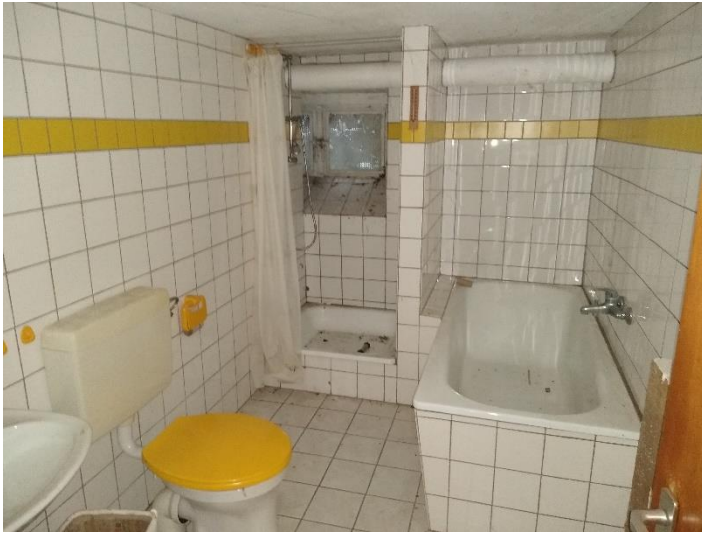
Abbildung 14: Badezimmer im Keller.

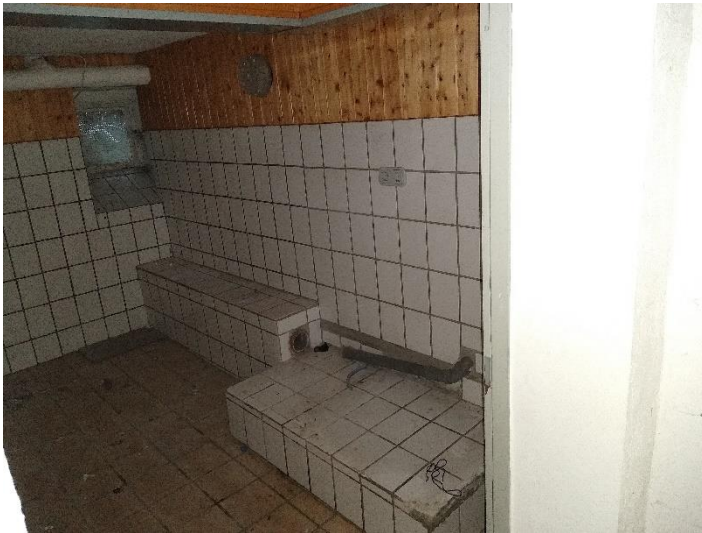
Abbildung 15: ehemalige Waschküche.

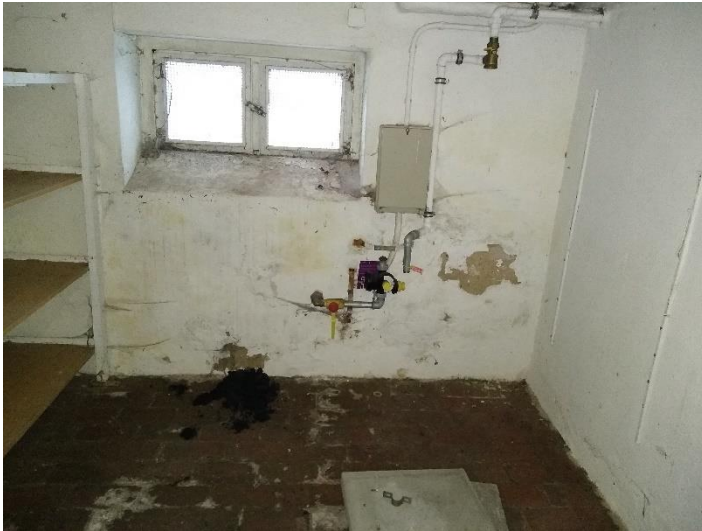
Abbildung 16: Kellerraum.

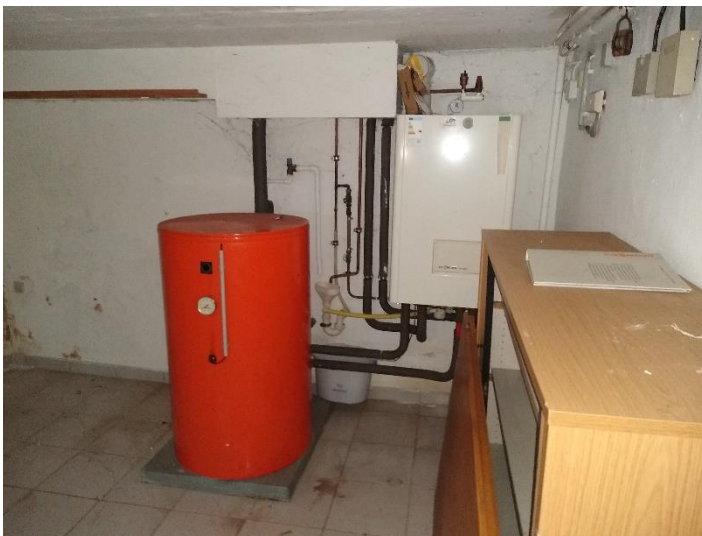
Abbildung 17: Gasheizung im Keller aus dem Jahr 1997.

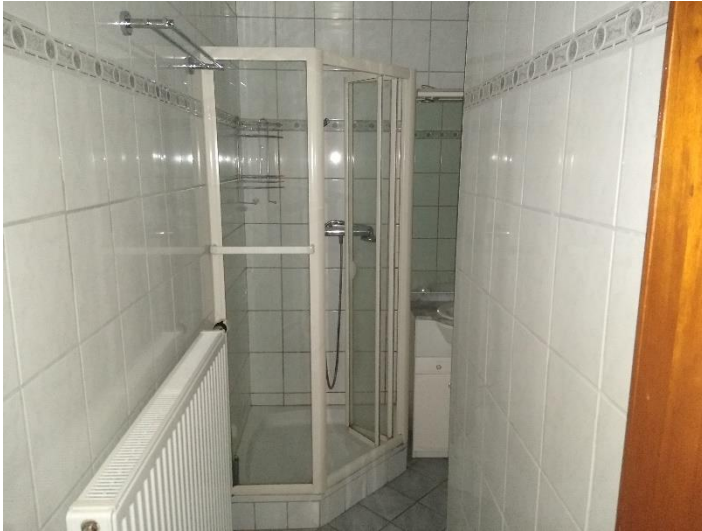
Abbildung 18: Badezimmer im Erdgeschoss.

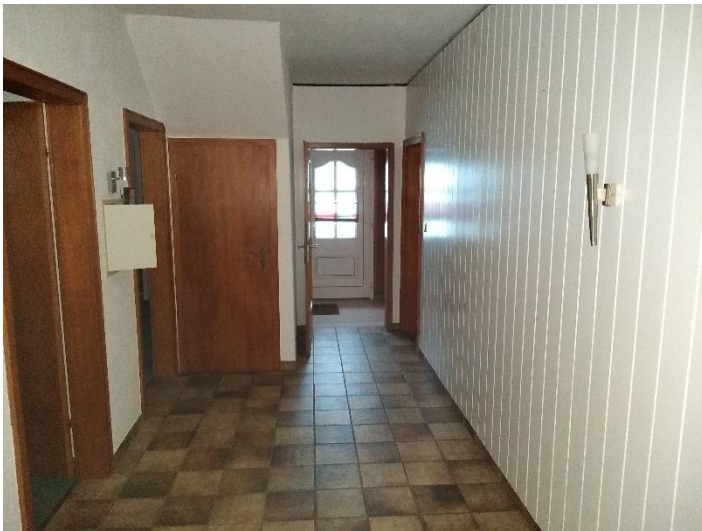
Abbildung 19: Flur mit Holzvertäfelung an der rechten Wand.

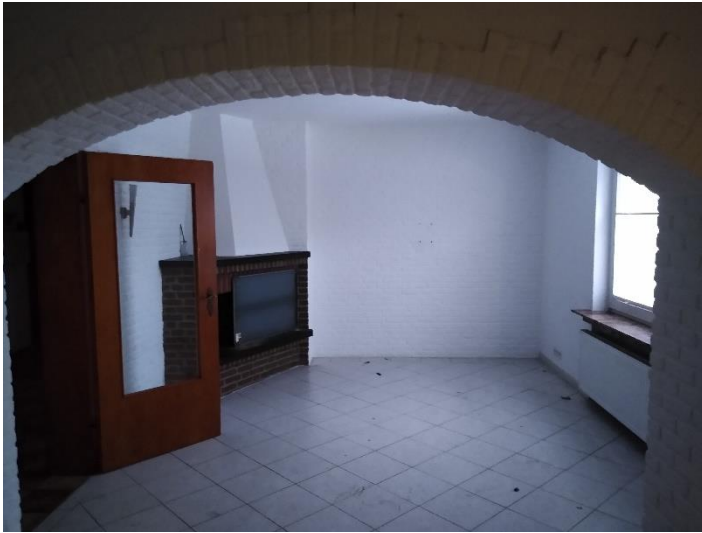
Abbildung 20: Wohnzimmer mit offenem Kamin und Fußbodenheizung.

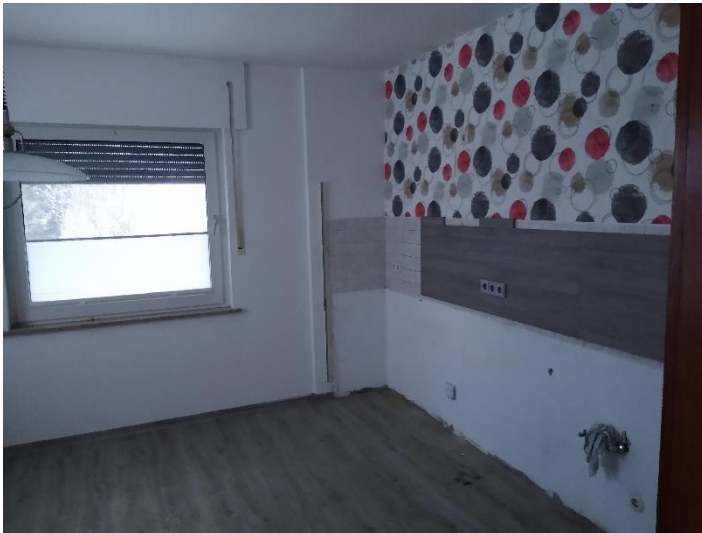
Abbildung 21: Küche.

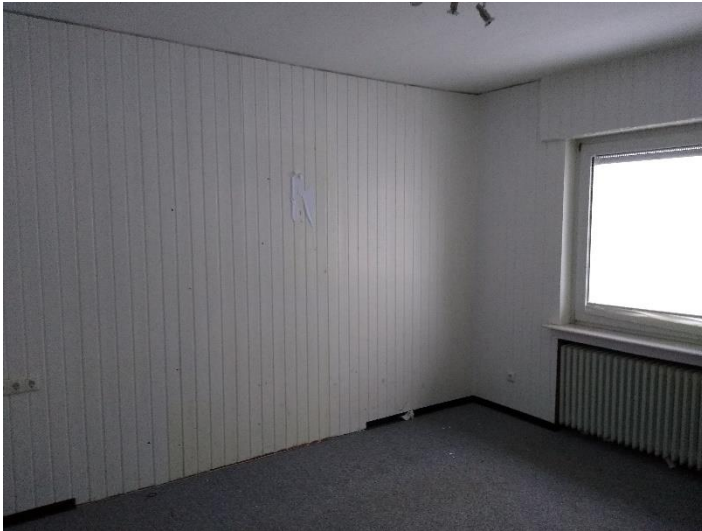
Abbildung 22: Schlafzimmer mit Wandvertäfelung aus Holz sowie zusätzlicher Innendämmung aus Polystyrol.

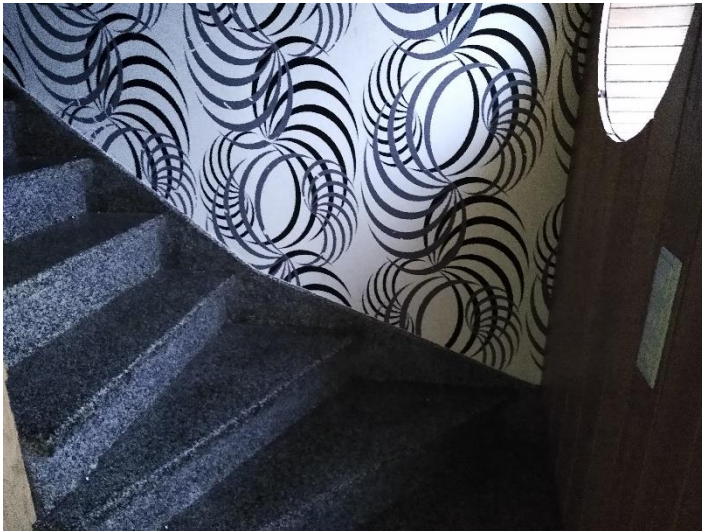
Abbildung 23: Treppe aus Naturstein.

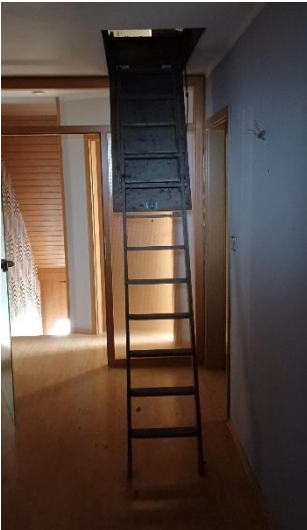
Abbildung 24: Flur mit Zugang zum Dachboden über eine Leiter.

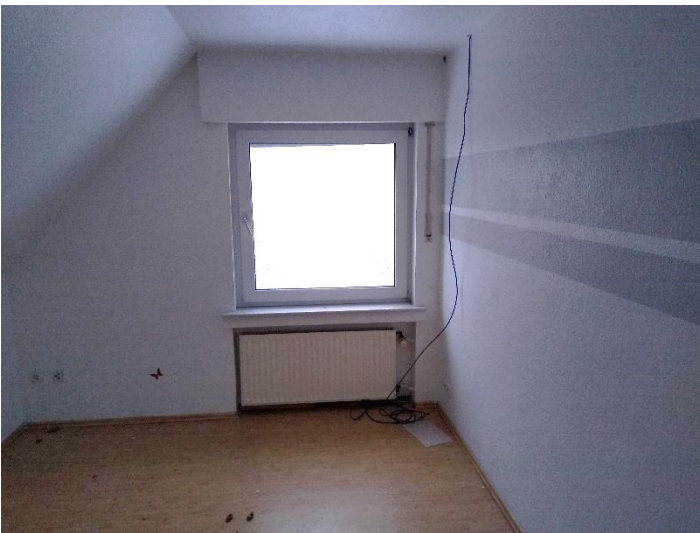
Abbildung 25: Schlafraum.

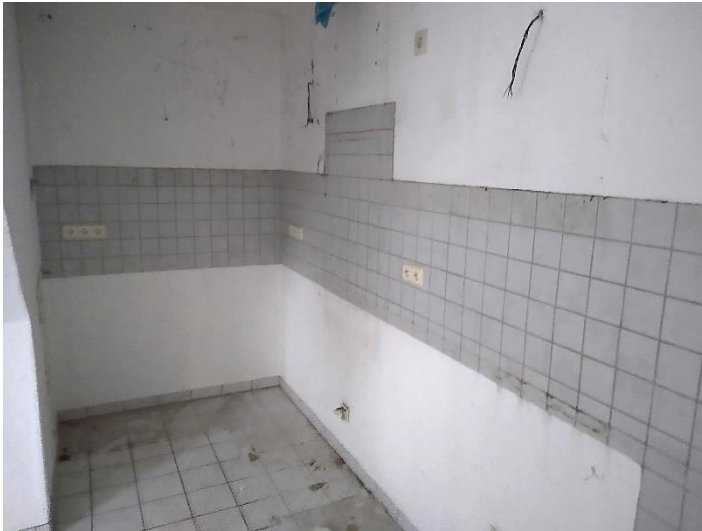
Abbildung 26: Küche.

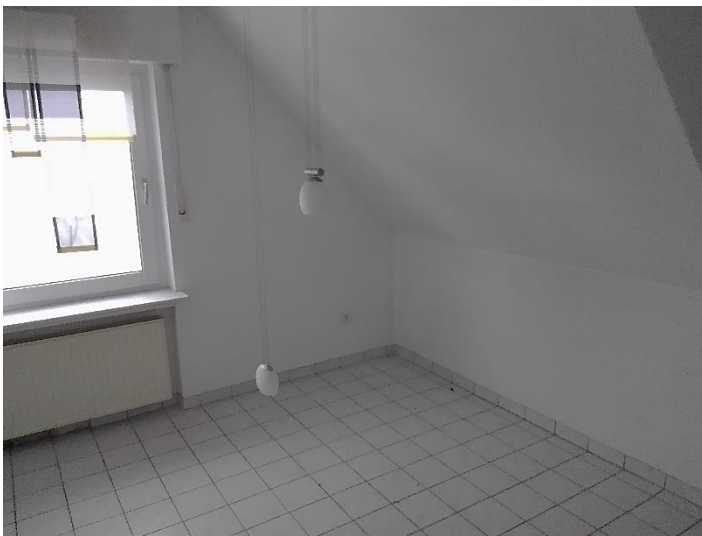
Abbildung 27: Küche.

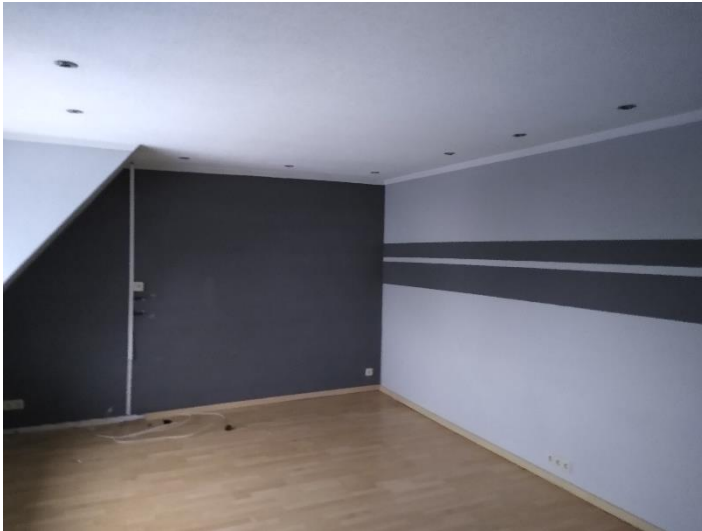
Abbildung 28: Wohnzimmer.

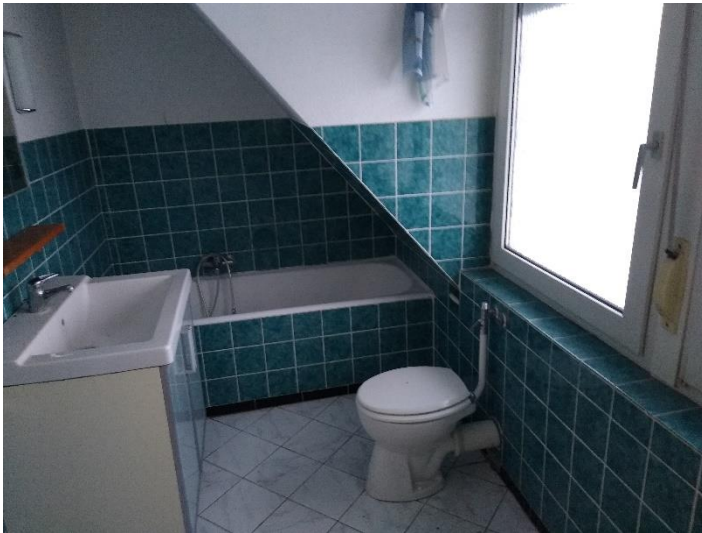
Abbildung 29: Badezimmer.

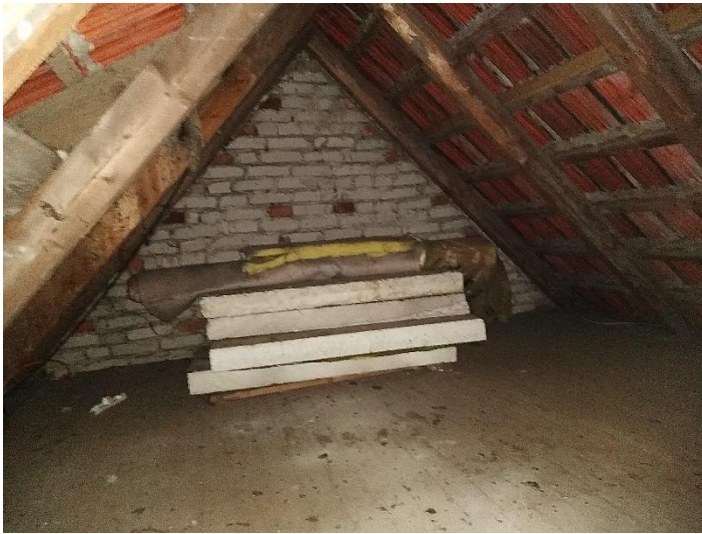
Abbildung 30: Nördlicher Teil des Dachbodens.

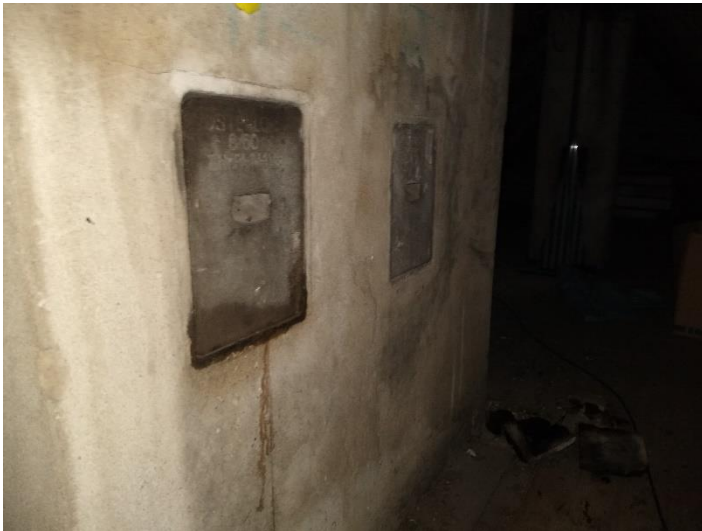
Abbildung 31: Wartungsklappen im Kamin.

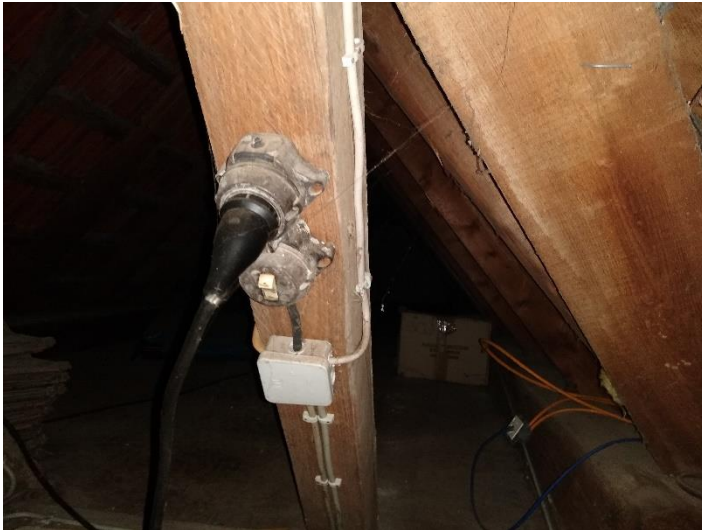
Abbildung 32: Bakelitschalter.

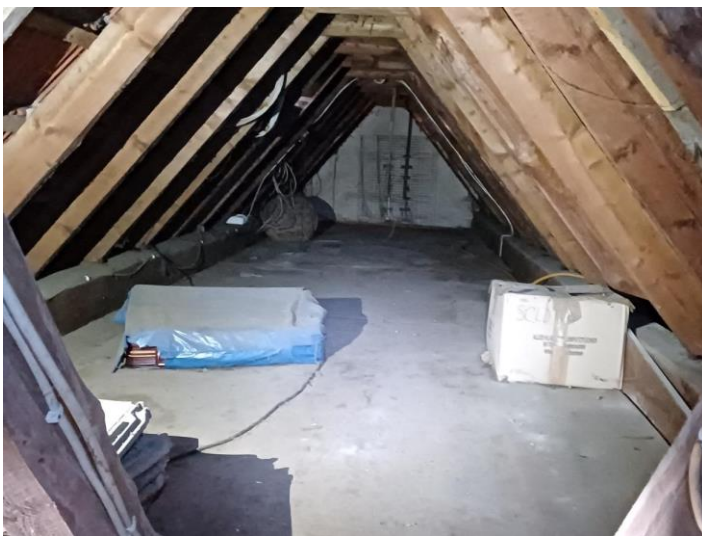
Abbildung 33: Dachboden über dem westlichen Anbau.

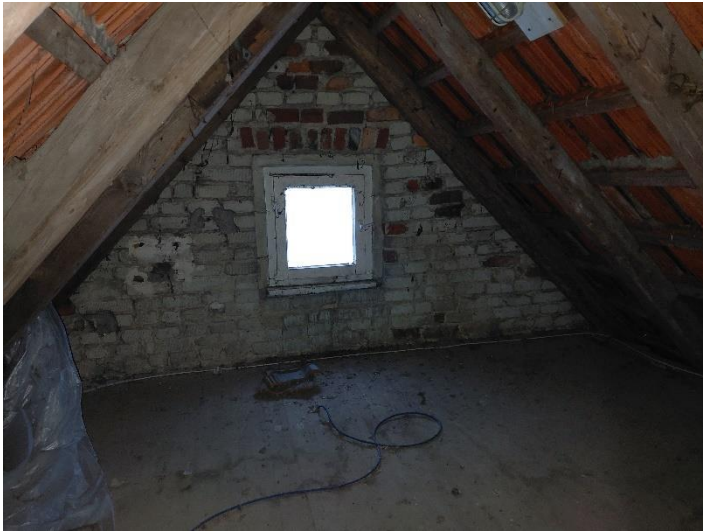
Abbildung 34: Bick nach Süden auf dem Dachboden.

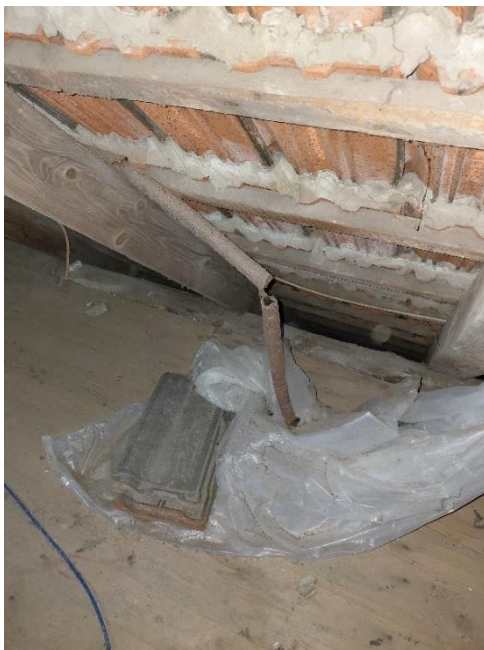
Abbildung 35: Bergmannrohr.

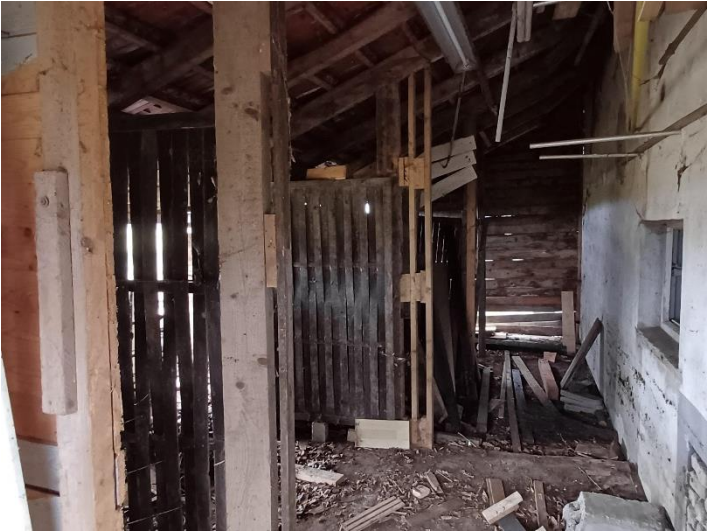
Abbildung 36: Blick in den Holzschuppe

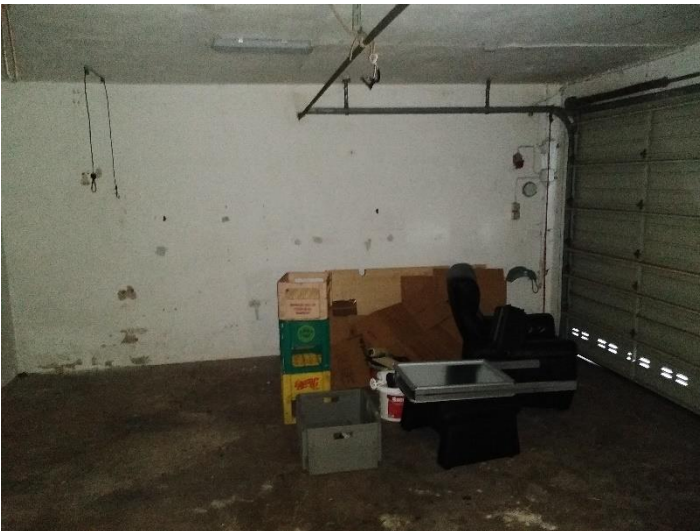
Abbildung 37: Innenansicht der Garage.

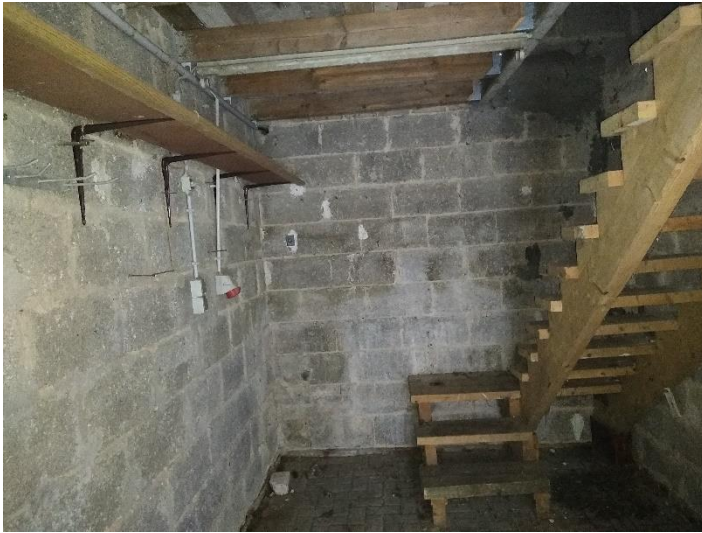
Abbildung 38: Treppe in der Garage. Die Wände sind aus Porenbeton.

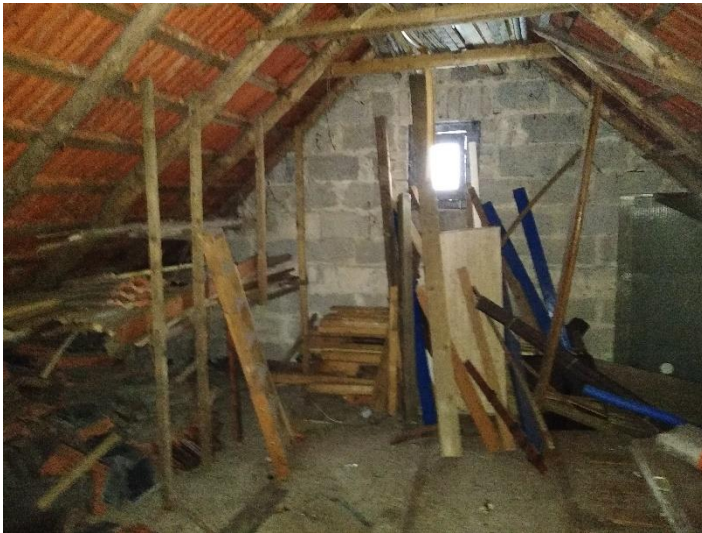
Abbildung 39: Dachboden der Garage.
