Bericht zur Materialbegutachtung und Abfallentsorgung

BAB A 11 BW32-1, BW32Ü-1 und BW31a-1

Prüfbericht Nr.: 53/440/24-2

Gegenstand: Bauzustandsuntersuchung und Voruntersuchung zur Verwertbarkeit der Abbruchstoffe

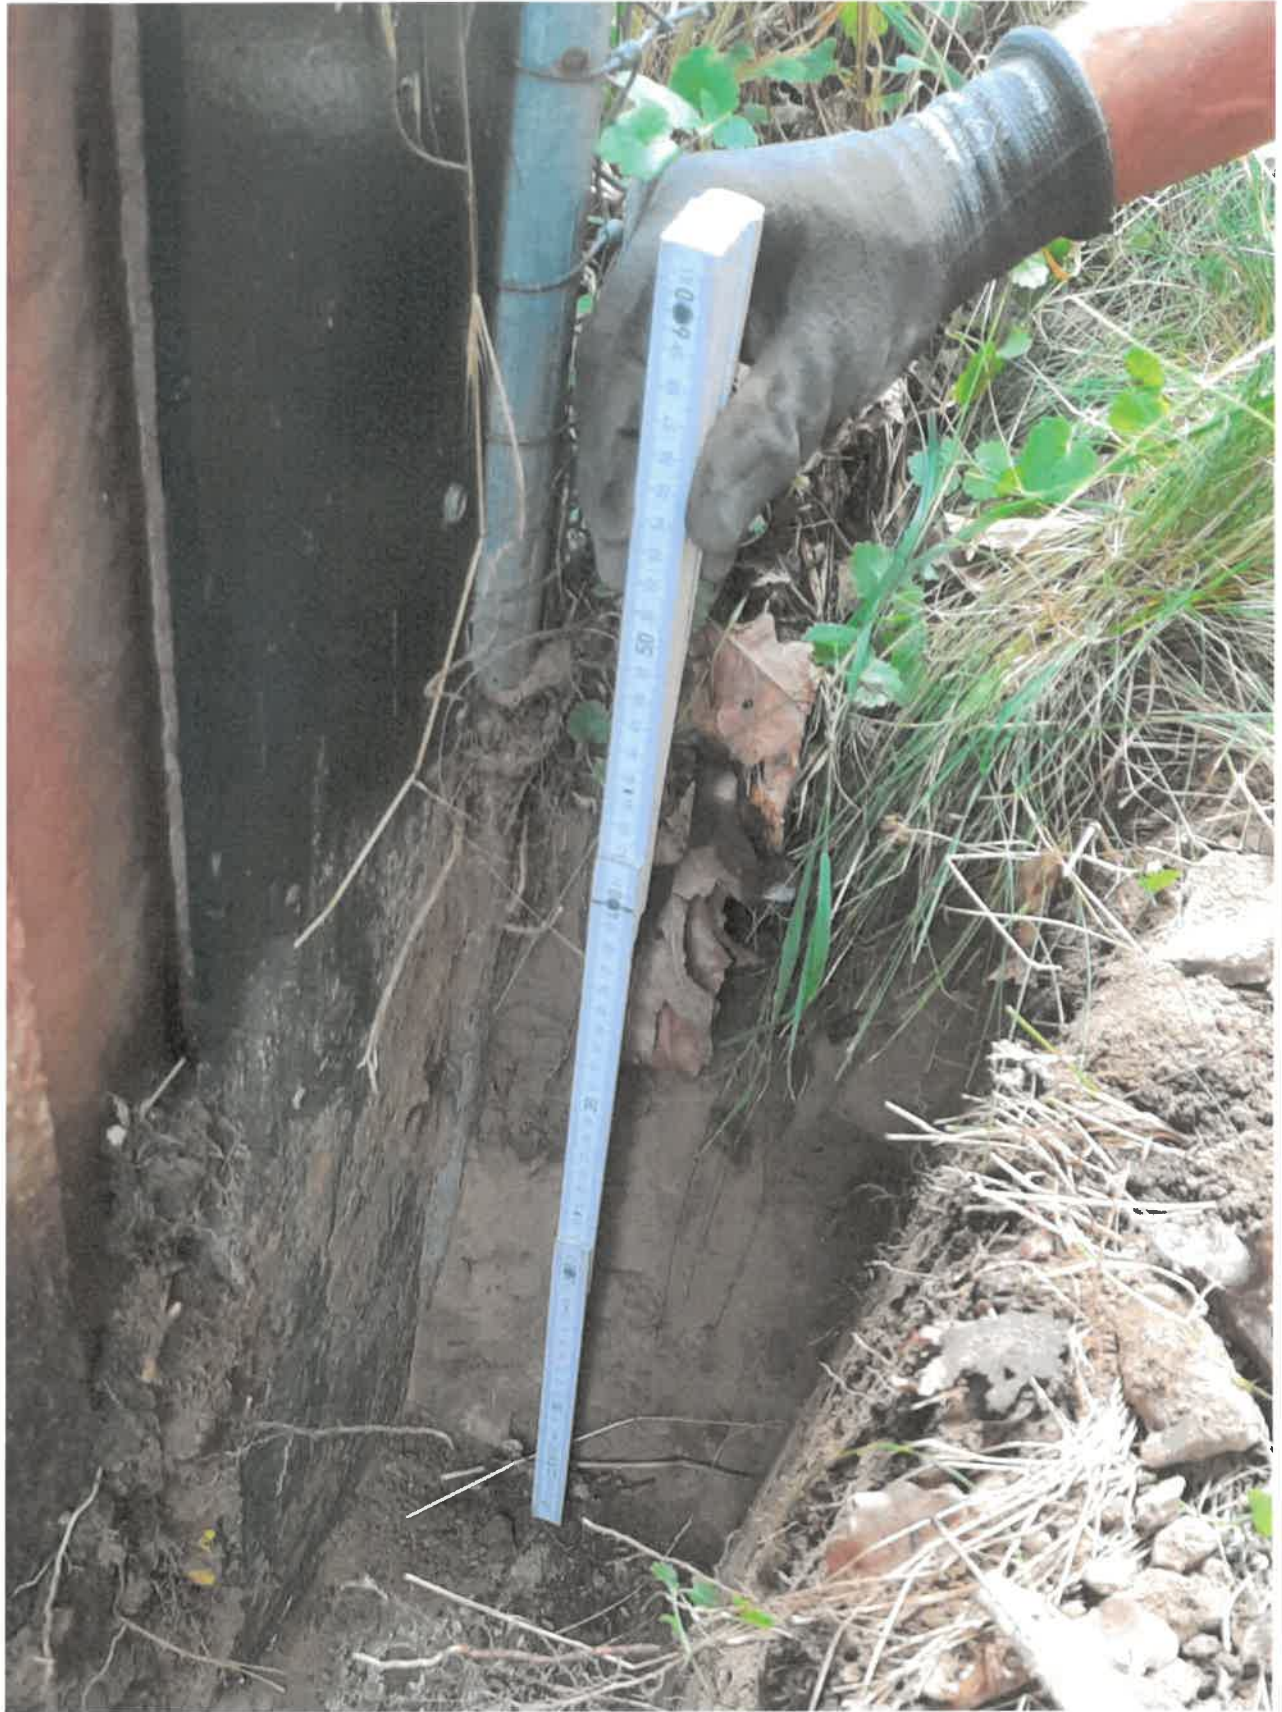
Im Bereich der Irritationsschutzwand, BW32-Ü1, wurde in einer Tiefe von 50 cm ab OK Gelände ein Betonsockel angetroffen. Dieser wurde nicht beprobt.

Abb. 1: BW 32Ü-1 Irritationsschutzwand, freigelegter Betonsockel (keine Pfahlköpfe)

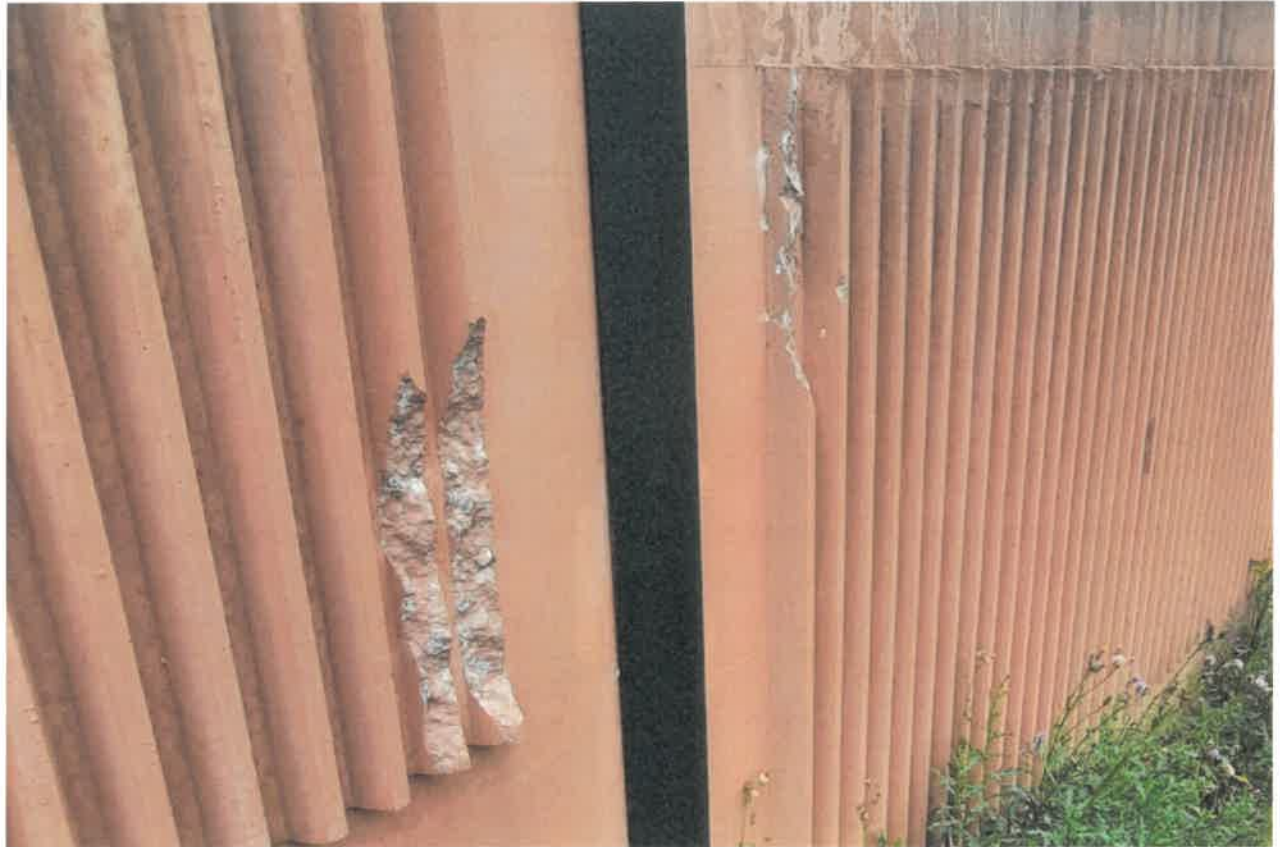
Abb. 2: BW 32Ü-1 Irritationsschutzwand Probenahme

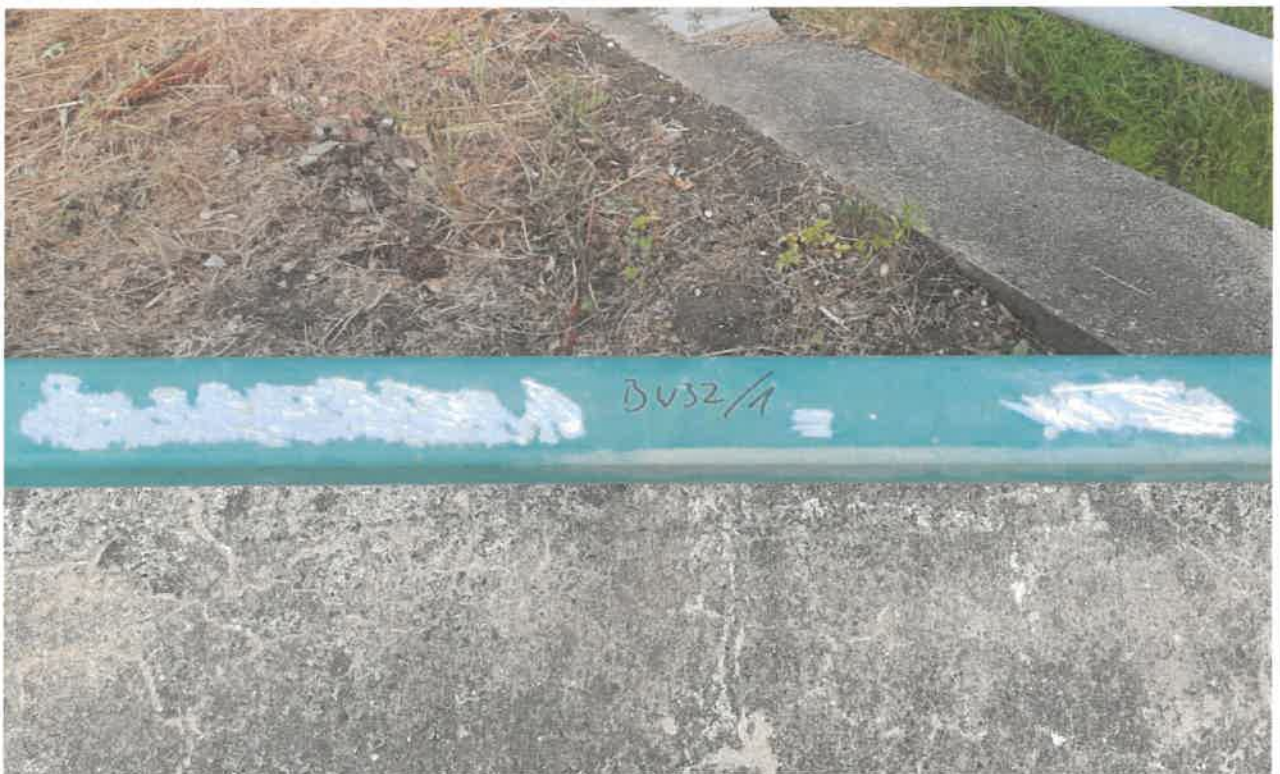
Aufgrund deutlicher Überschreitung des Schwellenwertes für Zink gemäß den Vollzugshinweisen zur Zuordnung von Abfällen zu den Abfallarten eines Spiegeleintrages in der Abfallverzeichnis-Verordnung vom 18.11.2022 ist der **Korrosionsschutzanstrich** als **gefährlicher Abfall** einzustufen. Es könnte ihm die Abfallschlüssel **12 01 16*** oder **17 04 09*** zugeordnet werden. Für die endgültige Zuordnung der Abfallschlüsselnummer könnte eine Umrechnung der ermittelten Gehalte an Schwermetallen auf das ganze Bauteil notwendig sein. In diesem Fall wäre Zuordnung zu einem anderen Abfallschlüssel unter Berücksichtigung der Bauteilgeometrie möglich.

Abb. 3: BW 32-1 Probenahme Korrosionsschutz Geländer

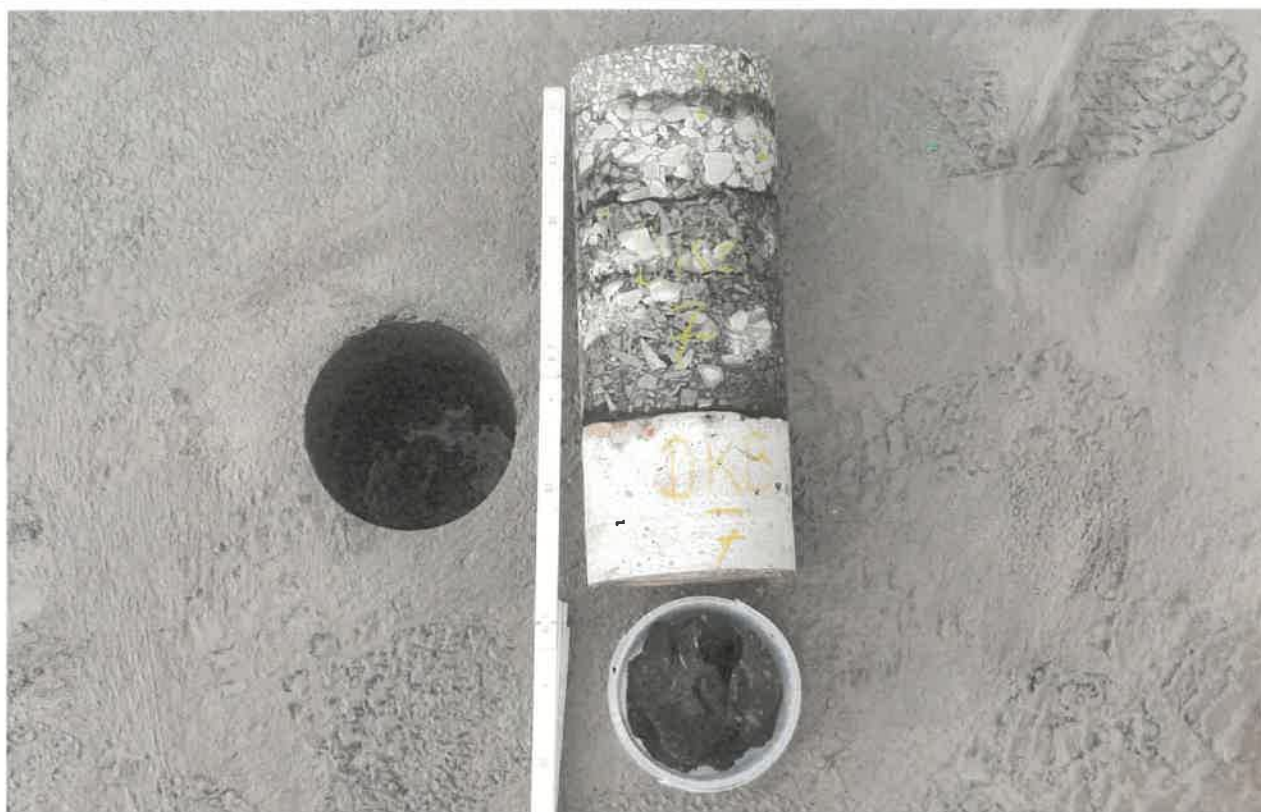
Abb. 7: BW 32-1 DKB 7 mit Dichtung

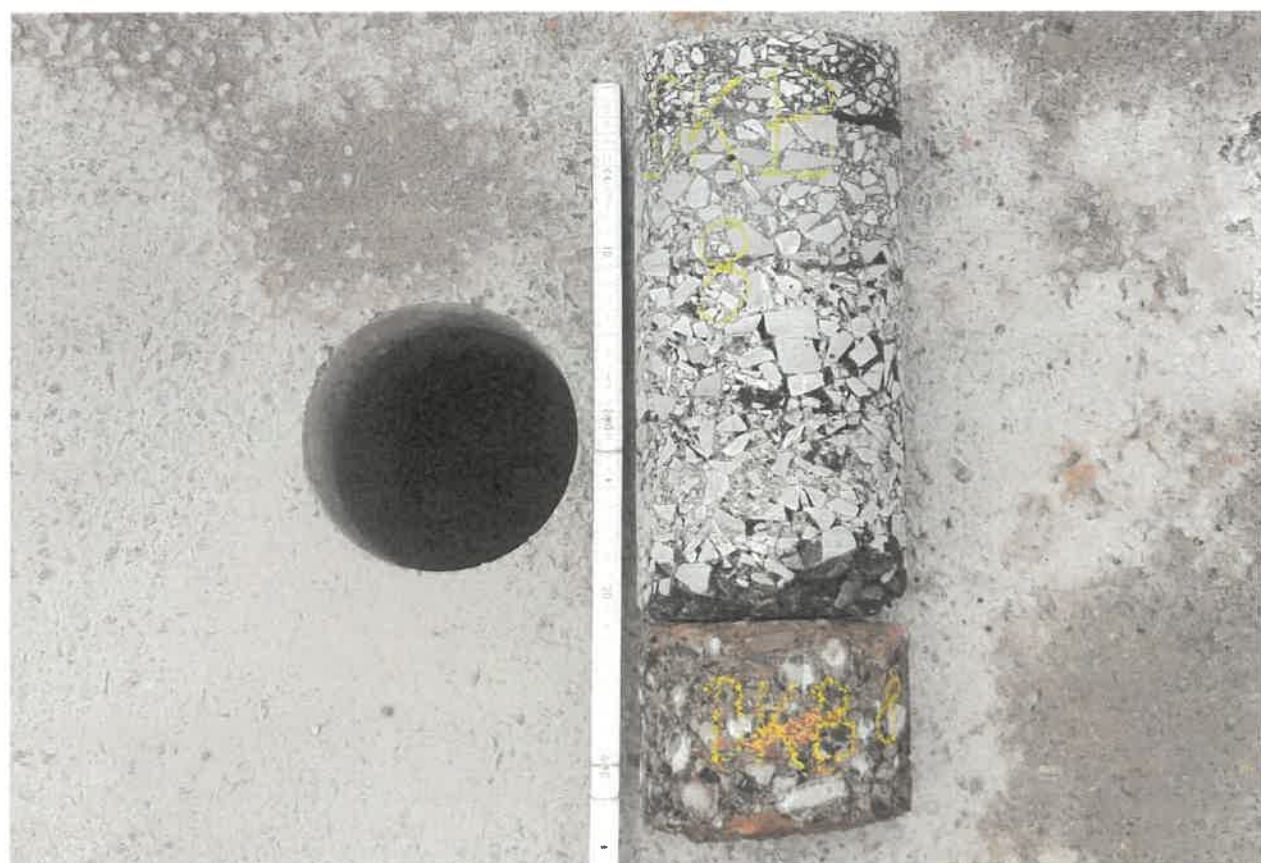
Abb. 8: BW 32-1 DKB 8 mit ToB RC verfestigt

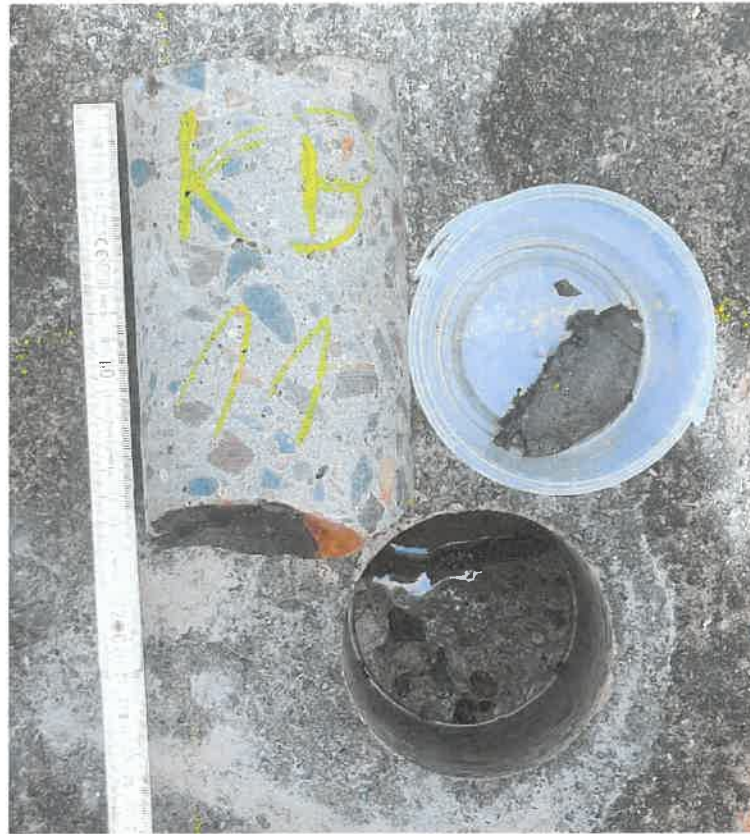
Abb. 9: BW 32-1 KB 11

Die äquivalente Würfeldruckfestigkeit des Betons der Außenkappe beträgt im Mittel 76,6 N/mm².

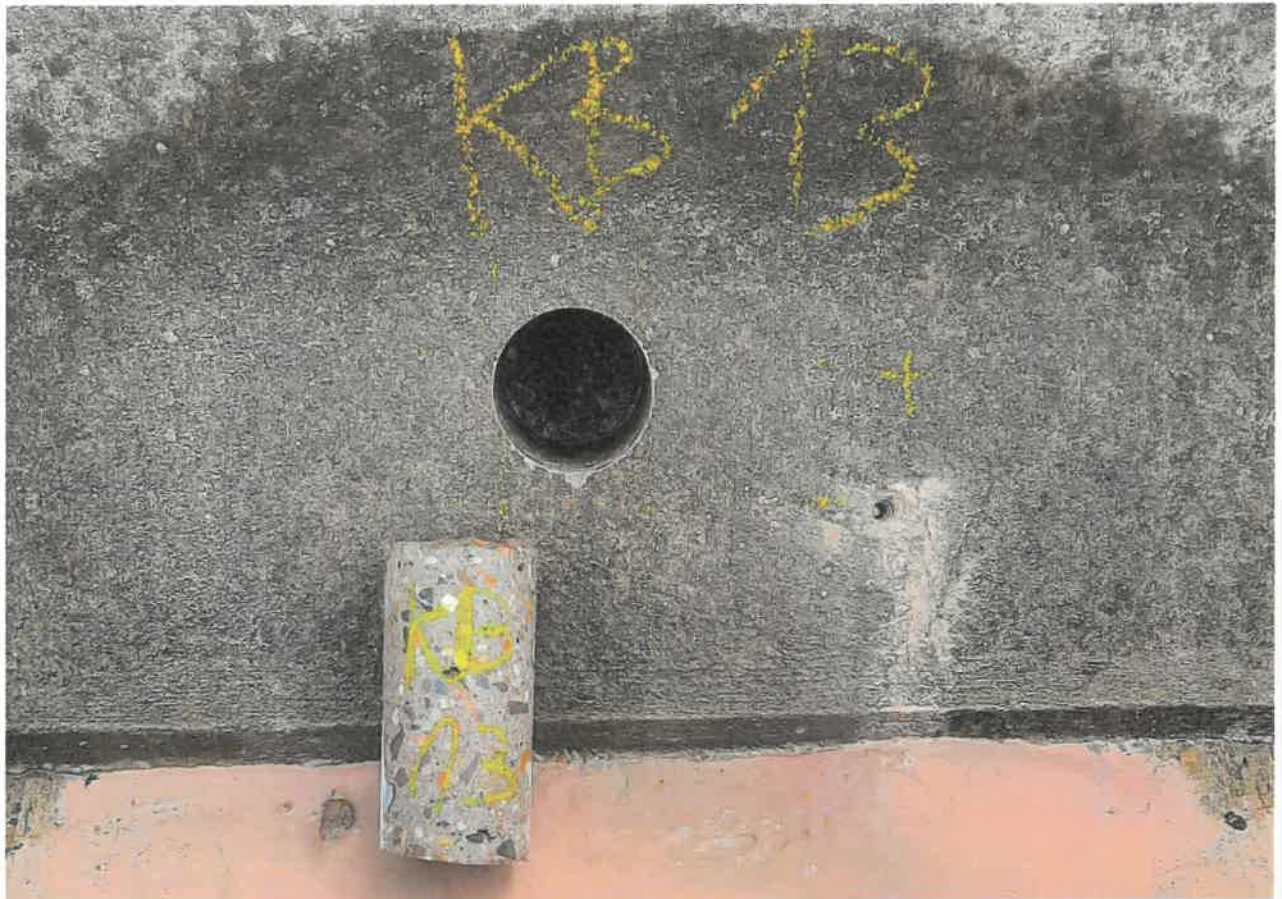
Abb. 11: BW 32-1 KB 13

Die äquivalente Würfeldruckfestigkeit des Betons der Schutzwand beträgt im Mittel 71,8 N/mm².

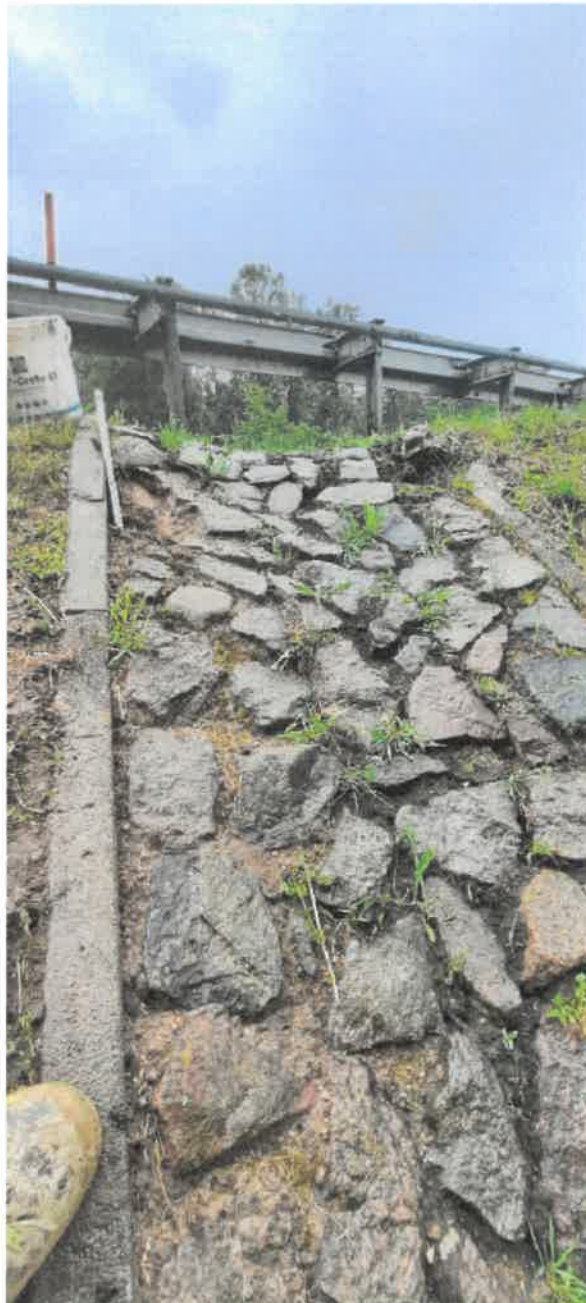
Das Fugenmaterial im Kaskadenbereich enthält kein Asbest. Der PAK-Gehalt beträgt 8,1 mg/kg. Demzufolge kann das Material als **ungefährlicher Abfall** zusammen mit dem Material aus dem Kaskadenbereich unter der Abfallschlüsselnummer **17 01 07** entsorgt werden. Die Abfallbezeichnung lautet: *Gemische aus Beton, Ziegeln, Fliesen und Keramik mit Ausnahme derjenigen, die unter 17 01 06 fallen.*

Abb. 19: BW 31a-1 Kaskadenbereich
