## Bauwerksbuch

| Bauwerksname | <b>A 43 / K6 "Harpener Hellweg"</b> |
| Teilbauwerksname | <b>Nebenfahrbahn FR Wuppertal</b> |

Name: **A 43 / K6 "Harpener Hellweg"/Nebenfahrbahn FR Wuppertal**

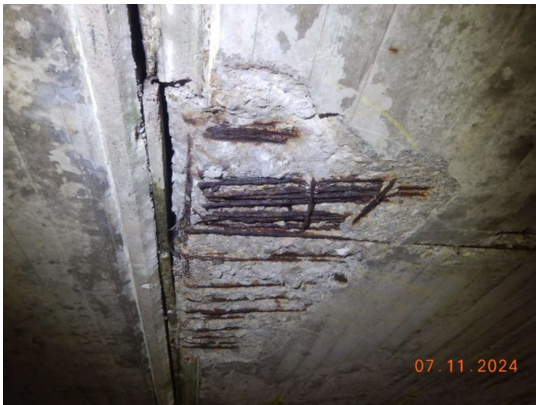
[2] S=2, V=0, D=3 BSP-ID 002-06

Hohlkörperplatte, Bewehrung, Stellenweise, Freiliegend, Unterseite, mit Querschnittsschwächung; einschließlich der Auflagerbalken, ca. 10 Stellen von 15 - 25 cm, eine größere oberflächige Kiesneststelle am linken Überbaurand, Maßnahme {1}, Bild:FREILIEGENDE BEWEHRUNG

FREILIEGENDE BEWEHRUNG

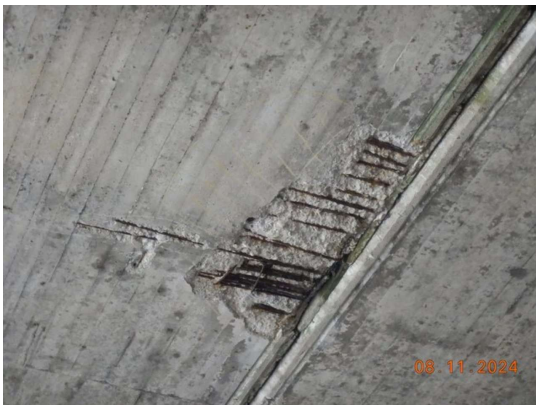
[4] S=0, V=2, D=2 BSP-ID 002-03

Hohlkörperplatte, Beton, Stellenweise, Abplatzung mit freiliegender Bewehrung, Anzahl: 2 Stelle(n), Unterseite, Schadenserweiterung, hauptsächlich entlang der Trennfuge zu TB 2

40 x 120 m, 60 x 100 cm, 60 x 30 cm am Fugenrand - am äußeren Überbaurand ein oberflächiges Kiesnest, Maßnahme {1}, Bild:ABPLATZUNG MIT FREILIEGENDER BEWEHRUNG

ABPLATZUNG MIT FREILIEGENDER BEWEHRUNG

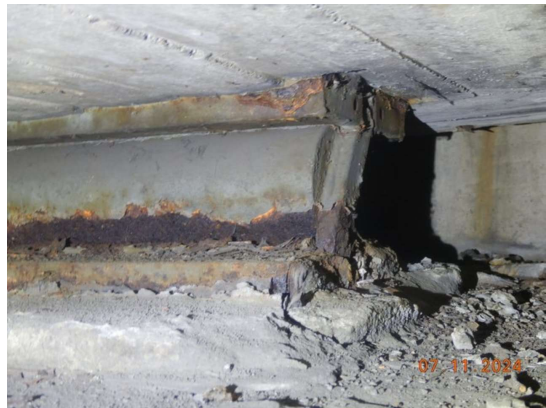
[7] S=0, V=0, D=2 BSP-ID 021-08

Lagersockel, Beton, Alle, Abgeplatzt, Widerlager hinten, Maßnahme {2}, Bild:ABPLATZUNG LAGERSOCKEL

ABPLATZUNG LAGERSOCKEL

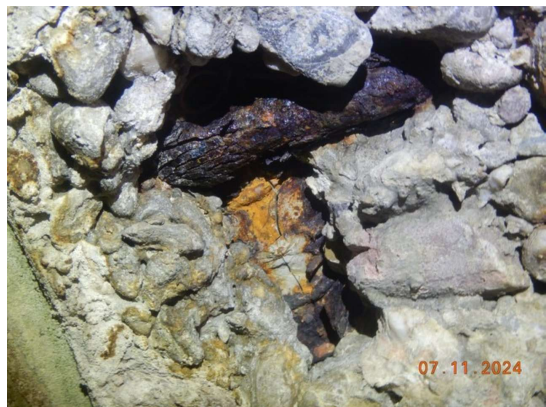
[38] S=1, V=0, D=3 BSP-ID 201-04

Hohlkörperplatte, Hüllrohr, Stahl / Metall, Eine Stelle, Freiliegend, Rechts, Hüllrohr weggerostet, Verpressmörtel brüchig, Maßnahme {1}, Bild:HÜLLROHR FREILIEGEND

HÜLLROHR FREILIEGEND

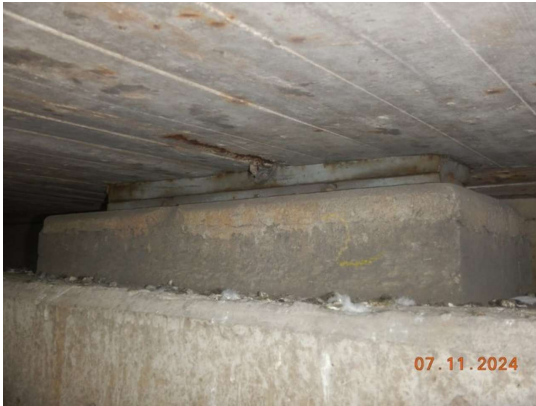
[39] S=0, V=0, D=1 BSP-ID 214-08

Linienkipplager, Punktuell, Angerostet, Anzahl: 6 Stück, alle, Bild:LAGER ANGEROSTET

LAGER ANGEROSTET

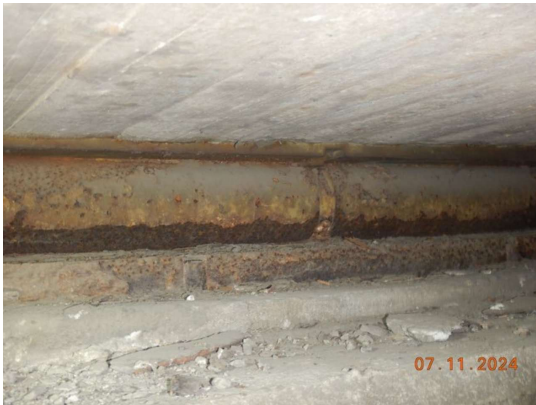
[9] S=0, V=0, D=3 BSP-ID 211-04

Brücke, Rollfläche, Alle, Verrostet mit Narbenbildung, Anzahl: 6 Stück, pkt mit Blattroost, Rollenlager R 10 / 60 und 75, zulässige Längsverschiebung +/- 40 mm, SP1: Verschiebung bei T=6°C ca. + 50 - 60 mm, Maßnahme {2}, Bild:ROLLFLÄCHE VERROSTET

ROLLFLÄCHE VERROSTET

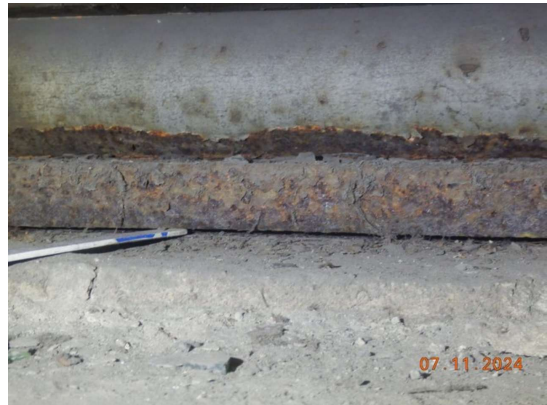
[37] S=1, V=0, D=2 BSP-ID 214-03

Brücke, Lagerplatte unten, Ein Stück, Nicht kraftschlüssig, 3. Lager, Maßnahme {2}, Bild:LAGERPLATTE NICHT KRAFTSCHLÜSSIG

LAGERPLATTE NICHT KRAFTSCHLÜSSIG

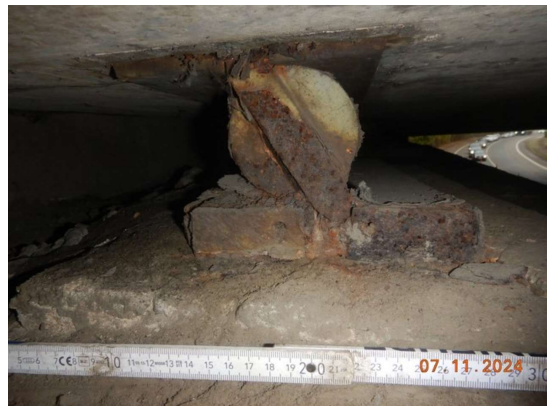
[11] S=1, V=0, D=2 BSP-ID 211-07

Brücke, Lagerplatte unten, Stahl / Metall, Alle, Verrostet, Anzahl: 6 Stück, pkt mit Blattroost; seitliche Führungsleiste stellenweise verbogen, insgesamt verrostete Konstruktion, Maßnahme {2}, Bild:LAGERPLATTE VERROSTET

LAGERPLATTE VERROSTET

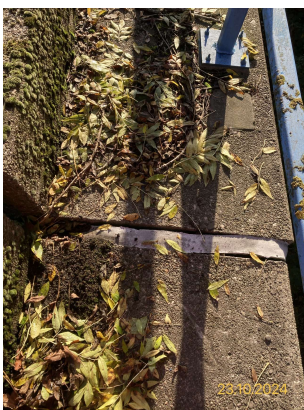
[22] S=0, V=0, D=2 BSP-ID 230-15  
Kappe, Beton, Gesamtes Bauteil, Gerissen, Vorne am  
Bauwerk, Fuge teilweise bis 8 cm breit,  
dauerelastischer Verguss nicht fachgerecht,, Maßnahme  
{4}, Bild:DEFEKTE FUGE

DEFEKTE FUGE

Art der Leistung **Instandsetzung Kappen (m² Instandsetzungsfläche -D-)**  
Menge --  
Dauer der Maßnahme  
Dringlichkeit **Mittelfristig**  
Maßnahmenfixierung **Keine Maßnahme festgelegt**  
Projektbezeichnung **GB Bau: Ausschreibung erforderlich**  
Bemerkung **- Neuabdichtung der Querfugen**  
**Schaden [22]**

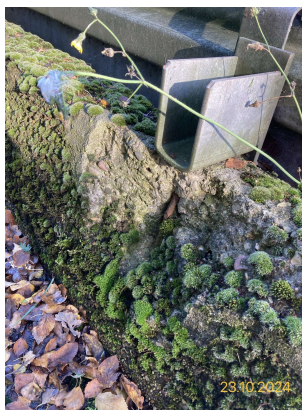
[17] S=0, V=2, D=1 BSP-ID 232-05  
Brücke, Einfache Schutzplanke, Stellenweise, Nicht  
ausreichend, Alter Schaden nicht behoben, Siehe letzte  
Hauptprüfung,  
- in FR vor den Kappenhöckern ( Abbiege - bzw.  
Beschleunigungsspur ) nur ESP-Anschluss  
- zusätzlich Anprallschaden mit Betonausbruch,  
Maßnahme {5}, Bild:ABPLATZUNGEN AM  
BETONHÖCKER

ABPLATZUNGEN AM BETONHÖCKER

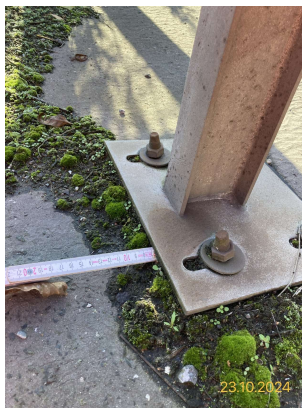
[28] S=0, V=2, D=0 BSP-ID 232-12  
Plattenbrücke, Einfache Distanzschutzplanke,  
Stellenweise, Abgeschert, Alter Schaden nicht  
behalten, innere Kappe, hinten, Maßnahme {5},  
Bild:DEFEKTE BEFESTIGUNG

DEFEKTE BEFESTIGUNG

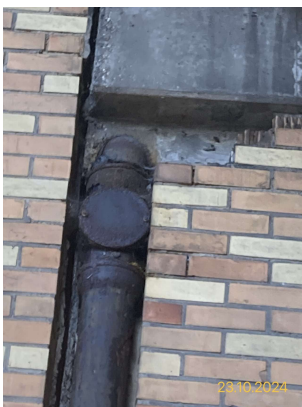
**[19]** S=0, V=1, D=2 BSP-ID 252-06

Brücke, Formstück der Fallleitung, Alle, Gebrochen / abgebrochen, Vorne am Bauwerk, Alter Schaden nicht behoben, obere Muffe undicht, Korrosion der gesamten Leitung, Maßnahme {6}, Bild:ROHRLEITUNG UNDICHT

ROHRLEITUNG UNDICHT
