## Bauwerksbuch

| Bauwerksname | <b>A 43 / K6 "Harpener Hellweg"</b> |
| Teilbauwerksname | <b>Hauptfahrbahn FR Wuppertal</b> |

Zustand: 3,3 Baujahr: 1966  
HP: 20.05.2021 Prüfbjahr: 2021  
EP: 16.09.2024 Prüfbjahr: 2024

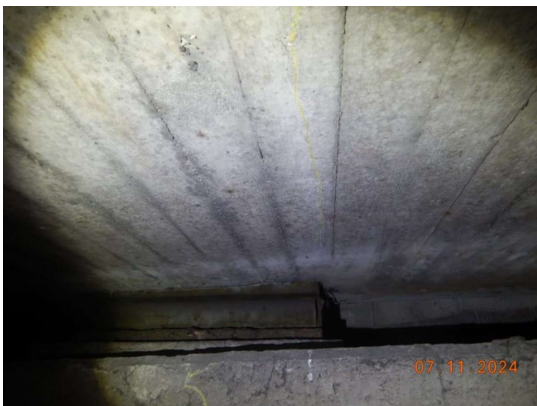
[33] S=0, V=0, D=1 BSP-ID 006-01-02  
Platte, Beton, Ein Stück, Längsriss, Breite 0,2 mm,  
Länge: 2,600 m, Hinten am Bauwerk, Mitte quer,  
auf Höhe Lager 5, ca. 6,80 m vom linken Überbaurand,  
Bild:LÄNGSRISSE

LÄNGSRISSE

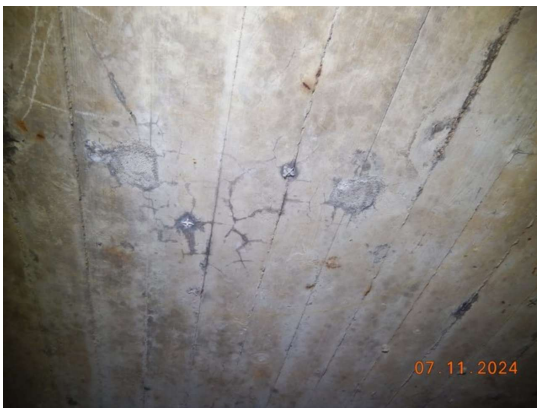
[34] S=0, V=0, D=2 BSP-ID 006-01-02  
Platte, Beton, Eine Stelle, Netzriss mit Aussinterung,  
Vorne am Bauwerk, Links, 100 x 140 cm, Maßnahme  
{1}, Bild:NETZRISSE

NETZRISSE

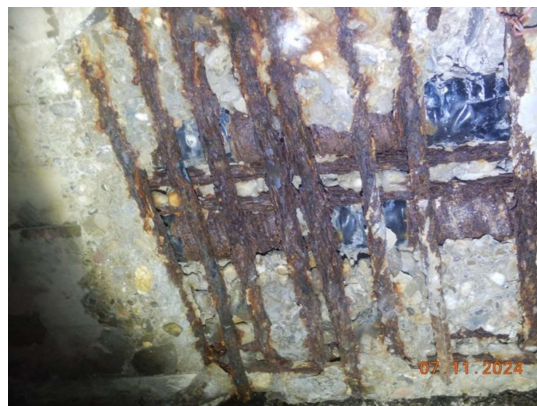
[5] S=3, V=0, D=3 BSP-ID 002-07  
Hohlkörperplatte, Beton, Bereichsweise, Verrostet mit  
Blattrostrbildung, Ränder der Überbauränder im  
Bereich der nicht abgedichteten Kappenfugen  
(Salzfraß),  
starke Korrosion, bereichsweise abbrechender Beton  
der Überbauränder, Maßnahme {1},  
Bild:BEWEHRUNG VERROSTET

BEWEHRUNG VERROSTET

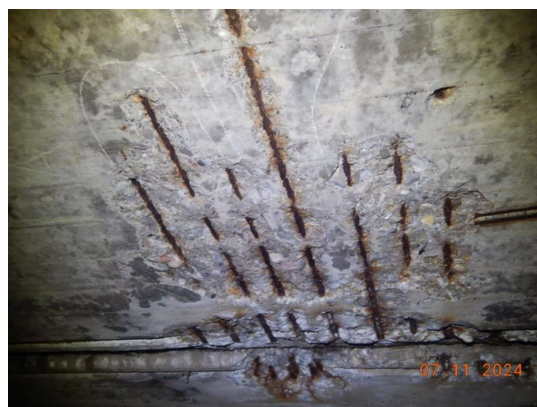
[1] S=0, V=2, D=2 BSP-ID 002-03  
Hohlkörperplatte, Beton, Mehrfach, Abplatzung mit  
freiliegender Bewehrung, Beidseitig, Unterseite, durch  
die offen Fuge eingedrungenes Wasser und Tausalze  
linker Rand: 80 x 40 cm, mit freiliegender Spannglied  
(verpresst)  
rechter Rand: 100 x 100 cm, mehrere Stellen 30 x 30  
cm entlang der Fuge  
mitte: 2 Stellen 30 x 80 cm, mehrere Stellen Fe mit 15  
cm Einzellänge, Maßnahme {1},  
Bild:BETONABPLATZUNG MIT FREILIEGENDER  
BEWEHRUNG

BETONABPLATZUNG MIT FREILIEGENDER BEWEHRUNG

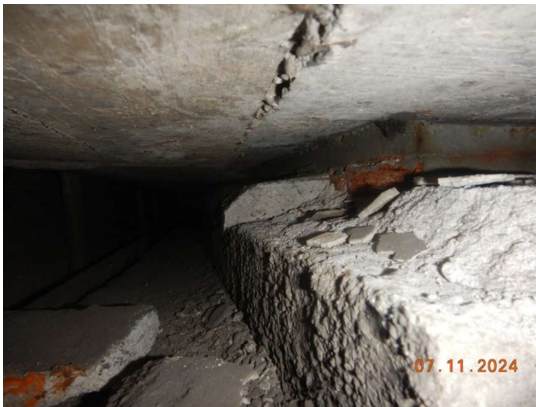
[32] S=0, V=0, D=2 BSP-ID 021-16

Lagersockel, Beton, Alle, Gebrochen / abgebrochen, Anzahl: 20 Stelle(n), Vorne und hinten am Bauwerk, Maßnahme {1}, Bild:BETON GEBROCHEN

BETON GEBROCHEN

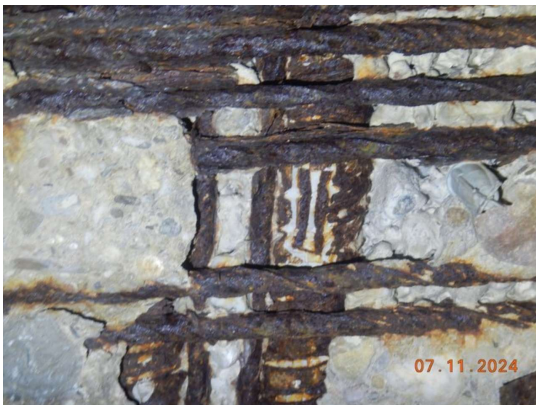
[36] S=3, V=0, D=3 BSP-ID 201-05

Spannglied, Eine Stelle, Freiliegend, Links, und verrostet;

am Überbaurand, Maßnahme {1}, Bild:SPANGLIED VERROSTET

SPANGLIED VERROSTET

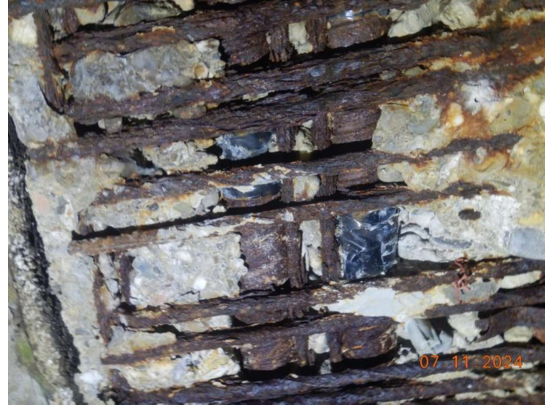
[35] S=0, V=0, D=3 BSP-ID 201-02

Hohlkörperplatte, Hüllrohr, Stahl / Metall, Eine Stelle, Freiliegend, Links, Hüllrohr weggerostet, Verpressmörtel brüchig, Maßnahme {1}, Bild:HÜLLROHR FREILIEGEND

HÜLLROHR FREILIEGEND

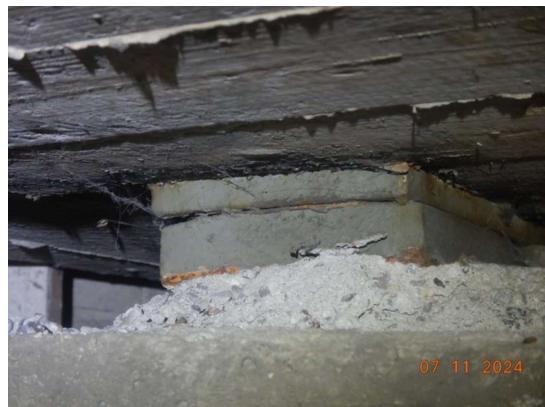
[38] S=1, V=0, D=2 BSP-ID 214-03

Linienkipplager, Ein Stück, Ungleichmäßig, Kippspalt; Lager 1, Lagerplatten zueinander verschoben, Maßnahme {2}, Bild:KIPPSPALT UNGLEICHMÄßIG

KIPPSPALT UNGLEICHMÄßIG

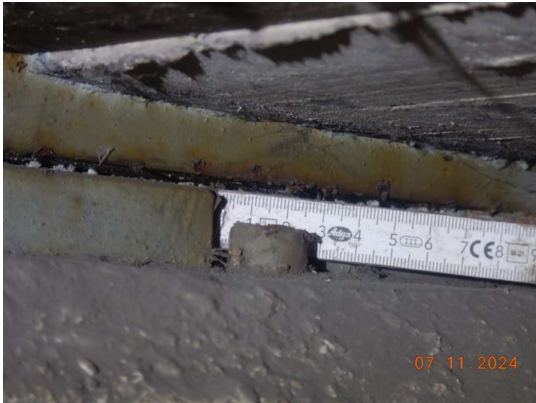
[39] S=2, V=0, D=3 BSP-ID 214-07  
Linienkipplager, Alle, Verschoben, Anzahl: 10 Stück,  
bis zu 5 mm zur Kammerwand;  
vorne am Lager: Spalt zwischen Haltebolzen bzw.  
Mörtel und Lagerplatte  
hinten am Lager: Haltebolzen verbogen, Mörtel  
abgeplatzt, Maßnahme {7}, Bild:KIPPLAGER  
VERSCHOBEN

KIPPLAGER VERSCHOBEN

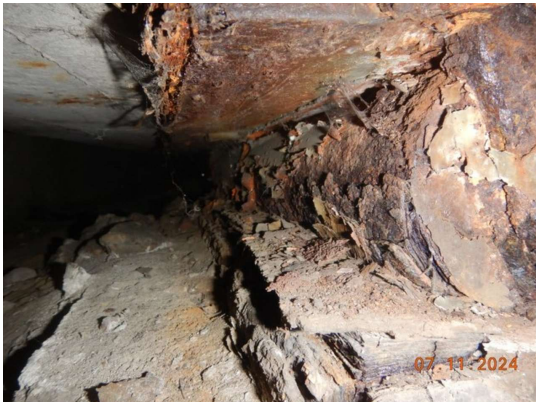
[9] S=0, V=0, D=3 BSP-ID 211-04  
Brücke, Rollfläche, Alle, Verrostet mit  
Blattrostbildung, Anzahl: 10 Stück, Rollenlager R 10 /  
60 und 75, zulässige Längsverschiebung +/- 40 mm  
SP1: Verschiebung bei T = 6°C ca. + 50-60 mm,  
Maßnahme {2}, Bild:ROLLFLÄCHE VERROSTET

ROLLFLÄCHE VERROSTET
