## Bauwerksbuch

nach DIN 1076

| Bauwerksname | <b>A 43 / K6 "Harpener Hellweg"</b> |
| Teilbauwerksname | <b>Hauptfahrbahn FR Münster</b> |

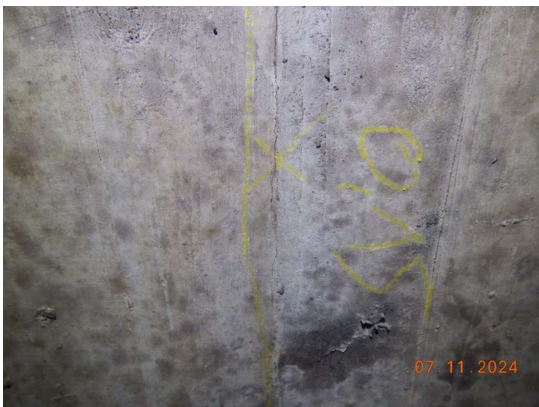
LÄNGSRISS PLATTE

Platte, Beton, Vereinzelt, Längsrisse Rissbreite 0,1 - < 0,2 mm, Anzahl: 4 Stück, vorne:

Riss 0,15 mm, Länge = 3,40 m: auf Höhe Lager 5, ca. 8,90 m vom rechten Überbaurand

Riss 0,10 mm, Länge = 1,80 m: auf Höhe Lager 8, ca. 3,40 m vom rechten Überbaurand

Riss 0,10 mm, Länge = 2,00 m: auf Höhe Lager 5, ca. 6,80 m vom linken Überbaurand

Riss 0,10 mm, Länge = 1,60 m: auf Höhe Lager 6, ca. 7,40 m vom linken Überbaurand, Bild:LÄNGSRISS PLATTE

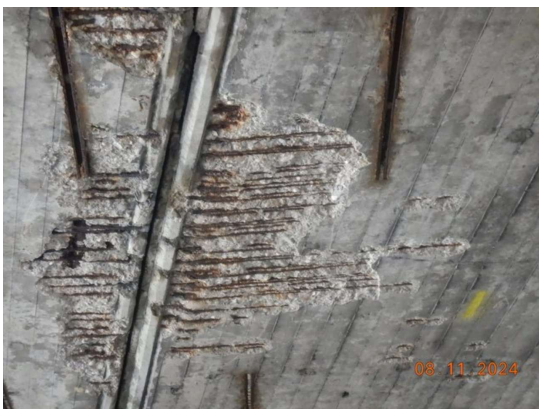
BEWEHRUNG VERROSTET

[5] S=3, V=0, D=3 BSP-ID 002-07

Hohlkörperplatte, Bewehrung, Bereichsweise, Verrostet mit Blattrostbildung, im Bereich der nicht abgedichteten Kappenfugen (Salzfraß), starke Korrosion, bereichsweise abbrechender Beton der Überbaubränder, Maßnahme {1}, Bild:BEWEHRUNG VERROSTET

Art der Leistung **Überbau Betoninstandsetzung / Betonersatz (m² Instandsetzungsfläche -D-)**  
Menge **10** Geschätzte Kosten -- **EURO**  
Dauer der Maßnahme Ausführungsjahr  
Dringlichkeit **Kurzfristig**  
Maßnahmenfixierung **Keine Maßnahme festgelegt**  
Projektbezeichnung **GB Bau: Ausschreibung erforderlich**  
Bemerkung **[2, 5]**  
**Zugeordnete Schäden:**  
**[2], [5]**

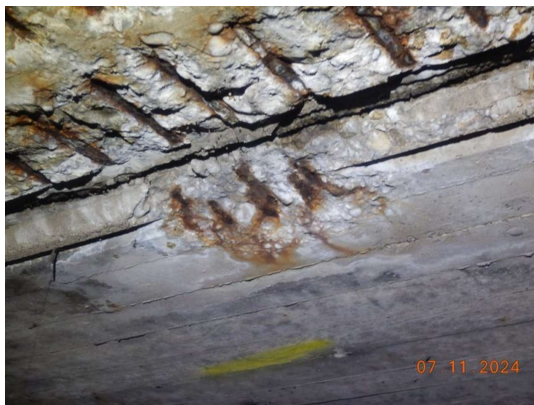
ABPLATZUNG MIT FREILIEGENDER BEWEHRUNG

[2] S=0, V=2, D=2 BSP-ID 002-03

- mitte: 15 x 30 cm

sowie mehrfach (10) kleinere Stellen freiliegender Bewehrung von 15 cm Einzellänge, Maßnahme {1}, Bild:ABPLATZUNG MIT FREILIEGENDER BEWEHRUNG

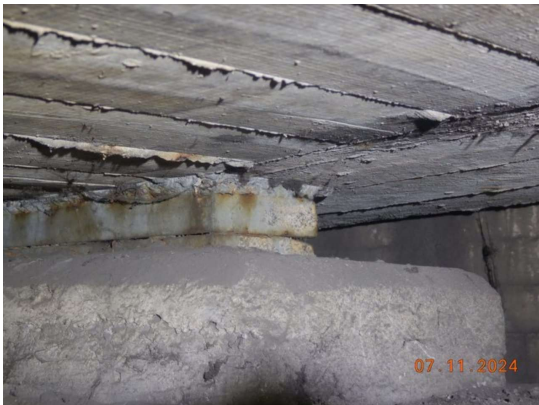
KIPPSPALT UNGLEICHMÄßIG

[30] S=1, V=0, D=2 BSP-ID 214-03

Linienkipplager, Ein Stück, Ungleichmäßig, Vorne am Bauwerk, Kippspalt, Lager 7, Maßnahme {2}, Bild:KIPPSPALT UNGLEICHMÄßIG

Art der Leistung **Lager Erneuerung (Stück -C-)**  
Menge -- Geschätzte Kosten -- **EURO**  
Dauer der Maßnahme Ausführungsjahr  
Dringlichkeit **Kurzfristig**  
Maßnahmenfixierung **Keine Maßnahme festgelegt**  
Projektbezeichnung **GB Bau: Ausschreibung erforderlich**  
Bemerkung **Ersatz der Rollenlager und Linienkipplager [9, 10, 27, 29, 30]**  
**Zugeordnete Schäden:**  
**[10], [27], [29], [30], [9]**

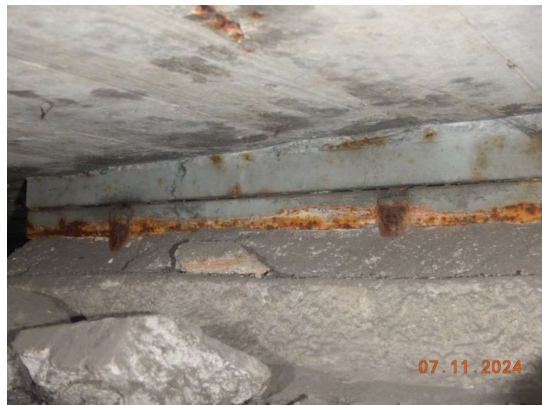
LAGERPLATTE UNTEN VERROSTET

[29] S=0, V=0, D=2 BSP-ID 214-09

Lagerplatte unten, Alle, Verrostet mit Narbenbildung, Anzahl: 10 Stück, Maßnahme {2}, Bild:LAGERPLATTE UNTEN VERROSTET

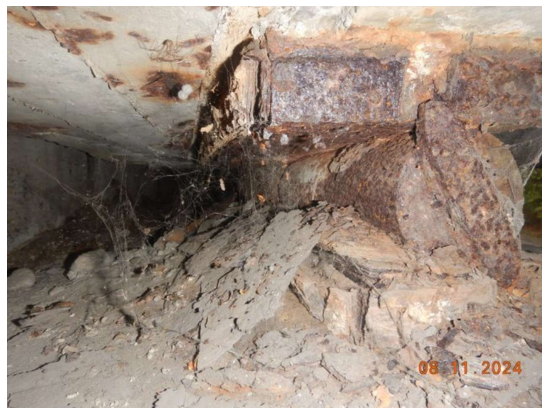
ROLLFLÄCHE VERROSTET

[9] S=0, V=0, D=3 BSP-ID 211-04

Brücke, Rollfläche, Alle, Verrostet mit Blattrostrbildung, Anzahl: 10 Stück, Rollenlager R 10 / 60 und 75, zulässige Längsverschiebung +/- 40 mm SP1: Verschiebung bei T = 6°C ca. 50-60 mm, Maßnahme {2}, Bild:ROLLFLÄCHE VERROSTET

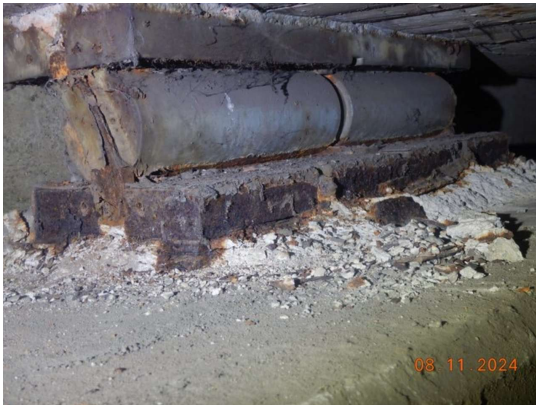
LAGERPLATTE VERROSTET

[10] S=2, V=0, D=2 BSP-ID 211-07

Brücke, Lagerplatte unten, Alle, Verrostet mit Blattrostrbildung, Anzahl: 10 Stück, Maßnahme {2}, Bild:LAGERPLATTE VERROSTET

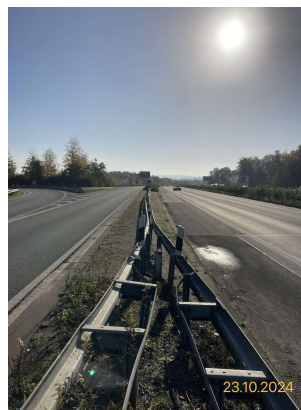
[18] S=0, V=2, D=0 BSP-ID 232-05  
Brücke, Einfache Distanzschutzplanke, Bereichsweise, Nicht ausreichend, Mittelstreifen zur Parallelspur rechts  
nur eine Einfache Schutzplanke mit beidseitiger Planke an den Brückenanschlüssen, Maßnahme {6}, Bild: SCHUTZPLANKE NICHT AUSREICHEND
