## Bauwerksbuch

| Bauwerksname | <b>A 43 / K6 "Harpener Hellweg"</b> |
| Teilbauwerksname | <b>Nebenfahrbahn FR Münster</b> |

Zustand: **3,5** Baujahr: **1966**

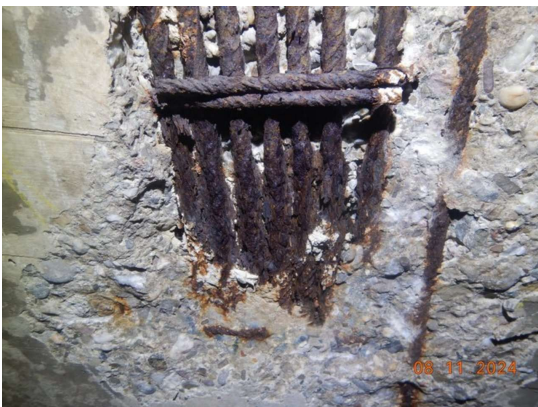
[3] S=3, V=0, D=3 BSP-ID 002-07

Hohlkörperplatte, Bewehrung, Bereichsweise,  
Verrostet mit Blattrostbildung, im Bereich der nicht  
abgedichteten Kappenfugen (Salzfraß),  
starke Korrosion, bereichsweise abbrechender Beton  
der Überbaubränder  
50 x 80 cm, 40 x 250 cm, 50 x 100 cm, Maßnahme  
{1}, Bild:BEWEHRUNG VERROSTET

BEWEHRUNG VERROSTET

Art der Leistung **Überbau Betoninstandsetzung / Betonersatz (m<sup>2</sup> Instandsetzungsfläche -D-)**  
Menge **5** Geschätzte Kosten -- **EURO**  
Dauer der Maßnahme Ausführungsjahr  
Dringlichkeit **Mittelfristig**  
Maßnahmenfixierung **Keine Maßnahme festgelegt**  
Projektbezeichnung **GB Bau: Ausschreibung erforderlich**  
Bemerkung [3, 4, 5, 41]  
**Zugeordnete Schäden:**  
[3], [4], [41], [5]

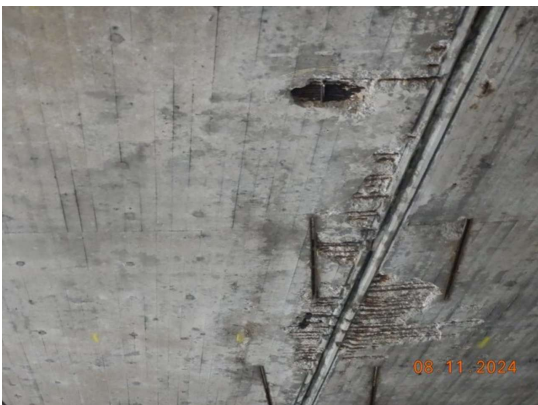
[5] S=0, V=2, D=2 BSP-ID 002-03

Hohlkörperplatte, Beton, Stellenweise, Abplatzung mit  
freiliegender Bewehrung, Maßnahme {1},  
Bild:ABPLATZUNG MIT FREILIEGENDER  
BEWEHRUNG

ABPLATZUNG MIT FREILIEGENDER BEWEHRUNG

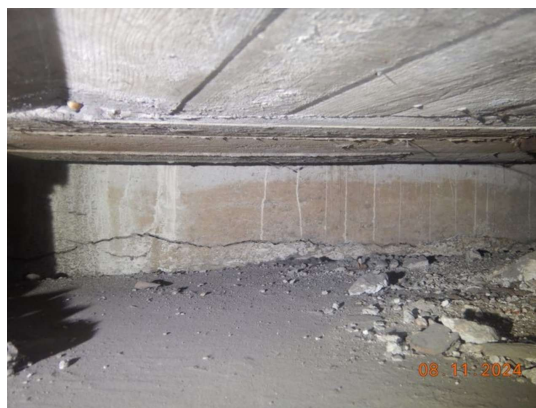
[37] S=3, V=0, D=3 BSP-ID 021-17

Hintere Kammerwand, Beton, Durchgehend,  
Gebrochen / abgebrochen, Widerlager hinten,  
Maßnahme {10}, Bild:KAMMERWAND  
GEBROCHEN

KAMMERWAND GEBROCHEN

Bemerkung **Die vorzufindenden Schäden an den Flügeln, Lagern und der hinteren Kammerwand deuten auf eine Bewegung des Bauwerks bzw von Bauwerksteilen hin. Abgleich der Vermessungsergebnisse mit bestehenden Unterlagen. [37]**

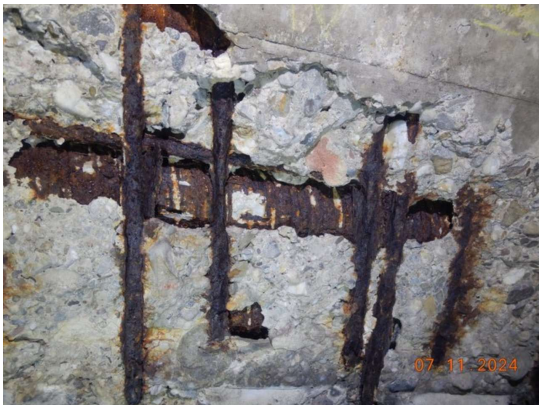
Spannglied, Eine Stelle, Freiliegend, Links, und  
verrostet;  
am Überbaurand,  
siehe Bild Schaden [4], Maßnahme {1}

[4] S=0, V=0, D=3 BSP-ID 201-02

Hohlkörperplatte, Hüllrohr, Eine Stelle, Freiliegend, Links, Hüllrohr weggerostet, Verpressmörtel brüchig; am Überbaurand, Maßnahme {1}, Bild:HÜLLROHR FREILIEGEND

HÜLLROHR FREILIEGEND

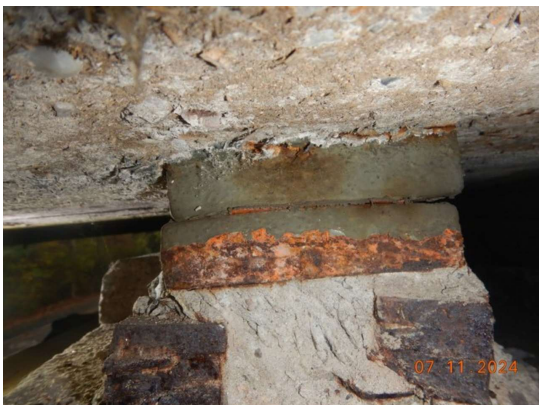
[39] S=1, V=0, D=2 BSP-ID 214-03

Linienkipplager, Ein Stück, Ungleichmäßig, Kippspalt; Lager 1, Lagerplatten zueinander verschoben, Maßnahme {2}, Bild:KIPPSPALT UNGLEICHMÄßIG

KIPPSPALT UNGLEICHMÄßIG

Art der Leistung **Lager Erneuerung (Stück -C-)**  
Menge -- Geschätzte Kosten -- **EURO**  
Dauer der Maßnahme Ausführungsjahr  
Dringlichkeit **Mittelfristig**  
Maßnahmenfixierung **Keine Maßnahme festgelegt**  
Projektbezeichnung **GB Bau: Ausschreibung erforderlich**  
Bemerkung **Ersatz der Rollenlager und Linienkipplager [9, 10, 38, 39, 40]**  
**Zugeordnete Schäden:**  
[10], [38], [39], [40], [9]

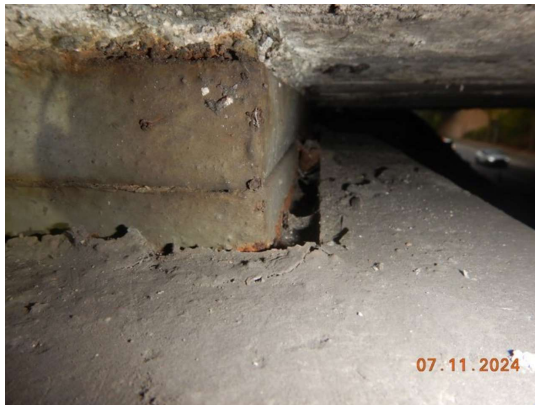
[40] S=2, V=0, D=3 BSP-ID 214-07

Linienkipplager, Alle, Verschoben, Anzahl: 8 Stück, bis zu 15 mm zur Kammerwand; vorne am Lager: Spalt zwischen Haltebolzen bzw. Mörtel und Lagerplatte hinten am Lager: Haltebolzen verbogen, Mörtel abgeplatzt (siehe Bild im Anhang), Maßnahme {2}, Bild:LINIENKIPPLAGER VERSCHOBEN

LINIENKIPPLAGER VERSCHOBEN

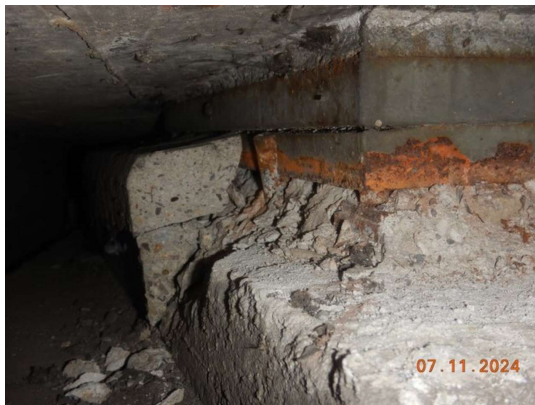
[38] S=0, V=0, D=2 BSP-ID 214-09

Linienkipplager, Punktuell, Verrostet mit Narbenbildung, Anzahl: 8 Stück, Maßnahme {2}, Bild:LINIENKIPPLAGER VERROSTET

LINIENKIPPLAGER VERROSTET

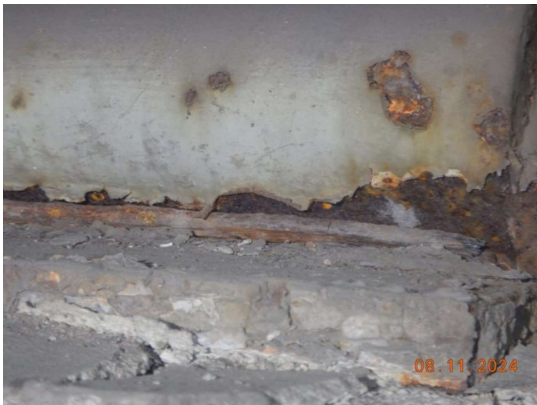
[9] S=0, V=0, D=3 BSP-ID 211-04

Brücke, Rollfläche, Größtenteils, Verrostet mit Blattrostbildung, Anzahl: 7 Stück, Rollenlager R 10 / 60 und 75, zulässige Längsverschiebung +/- 40 mm  
SP1: Verschiebung bei T = 6°C ca. +50-60 mm, Maßnahme {2}, Bild:ROLLFLÄCHE VERROSTET

ROLLFLÄCHE VERROSTET

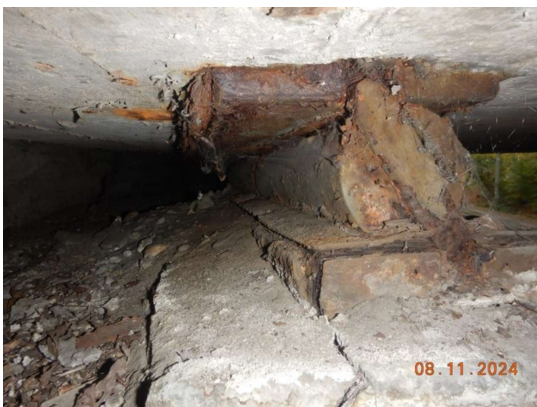
[10] S=2, V=0, D=2 BSP-ID 211-07

Brücke, Lagerplatte unten, Alle, Verrostet mit Blattrostbildung, Anzahl: 7 Stück, Maßnahme {2}, Bild:LAGERPLATTE VERROSTET

LAGERPLATTE VERROSTET

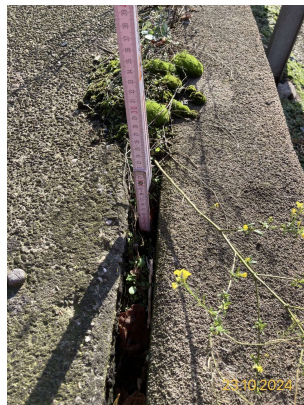
[15] S=0, V=0, D=3 BSP-ID 259-06

Brücke, Kappe, Raumfuge längs, Vollständig, Offen, Länge: 30,000 m, Alter Schaden nicht behoben, Siehe letzte Hauptprüfung, => dadurch bedingte Folgeschäden am Überbaubeton, Maßnahme {4}, Bild:OFFENE LÄNGSFUGE

OFFENE LÄNGSFUGE

| Bemerkung | - Querfugen abdichten<br>- Mittellängsfuge abdichten (Betonschäden)<br>- Betonflächen instand setzen (Tausalzschäden)<br>[13, 14, 15, 32] |

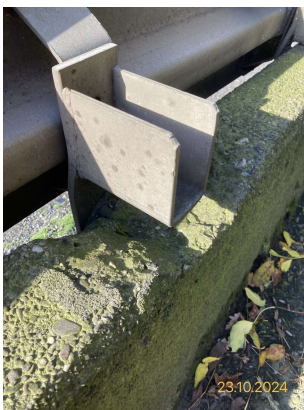
[25] S=0, V=1, D=2 BSP-ID 232-06  
Plattenbrücke, Einfache Schutzplanke, Teilweise, Nicht  
fachgerecht,  
- Verankerung am Höcker nicht kraftschlüssig  
- Höhe der Schutzplanke von 69 (Süden) - 75 cm  
(Norden), Maßnahme {5}, Bild:ABPLATZUNG  
BETONHÖCKER

ABPLATZUNG BETONHÖCKER
