Bauwerksbuch

nach DIN 1076

Bauwerksname	A28 - Überführung des Ihauser Damm, km 46,926
Teilbauwerksname	Gesamtbauwerk
Nächst gelegener Ort	Uplengen
Verwaltung/Gemarkung	Hollen (Uplengen)
Bemerkungen	A28 / Abschnitt 90 / Station 4459

Name: **A28 - Überführung des Ihauser Damm, km 46,926/Gesamtbauwerk**

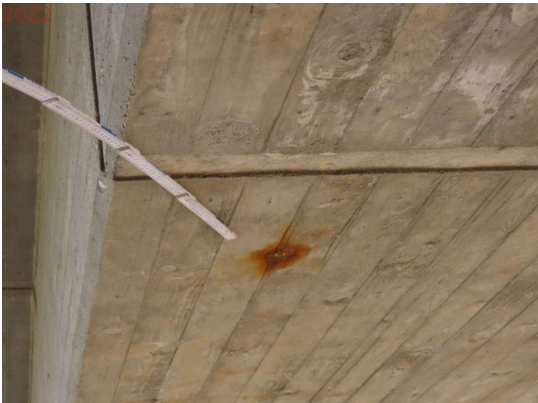
2712528_0_2022H_SCHADEN_18

[18] S=0, V=0, D=1 BSP-ID 002-12

Überbau, Beton, Vereinzelt, Rostfahne, Unterseite, Bild:2712528_0_2022H_SCHADEN_18

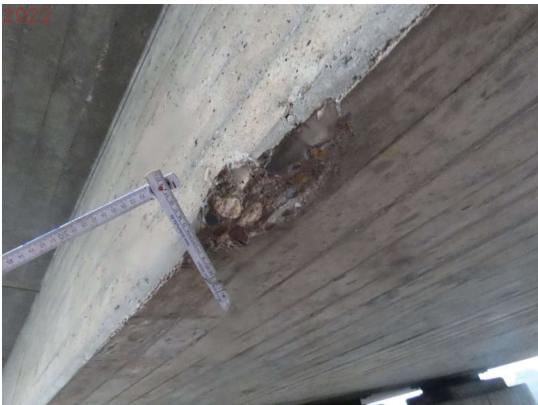
2712528_0_2022H_SCHADEN_16

[16] S=0, V=0, D=1 BSP-ID 002-02

Platte, Beton, Eine Stelle, Beschädigt durch Fremdeinwirkung, Durchmesser: 25,0 cm, 2-tes Feld, Westen, über Überholfahrstreifen RF Osten, Bild:2712528_0_2022H_SCHADEN_16

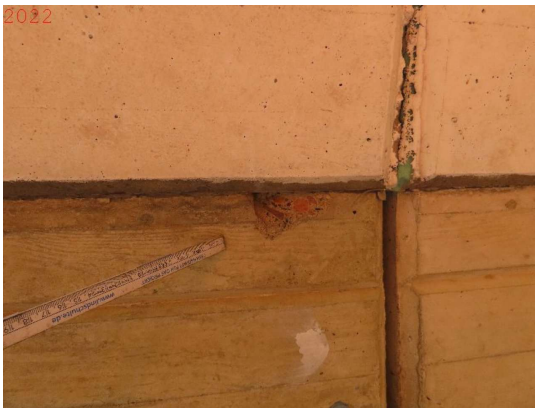
2712528_0_2022H_SCHADEN_28

[28] S=0, V=0, D=1 BSP-ID 021-08

Flügelkragarm, Beton, Eine Stelle, Abgeplatzt, Hinten am Bauwerk, Rechts, Unterseite, Bild:2712528_0_2022H_SCHADEN_28

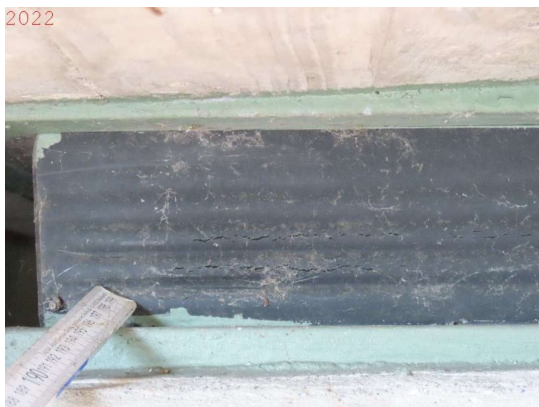
2712528_0_2022H_SCHADEN_15

[15] S=0, V=0, D=2 BSP-ID 214-10

Elastomer, Gering, Versprödet, Anzahl: 1 Stück,
Widerlager vorn, NW,
Bild:2712528_0_2022H_SCHADEN_15

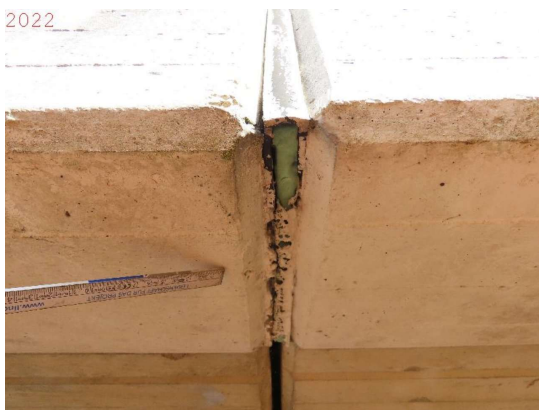
2712528_0_2022H_SCHADEN_22

[22] S=1, V=0, D=2 BSP-ID 259-04

Kappe, Fugen quer, Alle, Nicht fachgerecht,
Unterseite, Die Fugeneinlage ist nicht entfernt. Gem.
RIZ FUG 3 ist die Fuge unter dem Gesims offen.,
Bild:2712528_0_2022H_SCHADEN_22

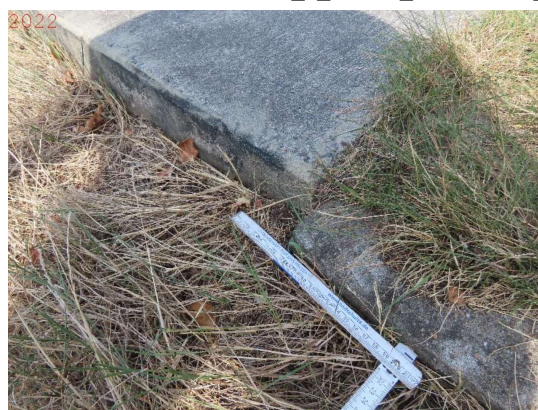
2712528_0_2022H_SCHADEN_31

[31] S=0, V=0, D=1 BSP-ID 233-05

Bordstein, Eine Stelle, Verschoben, hinten links +
vorne rechts, Bild:2712528_0_2022H_SCHADEN_31

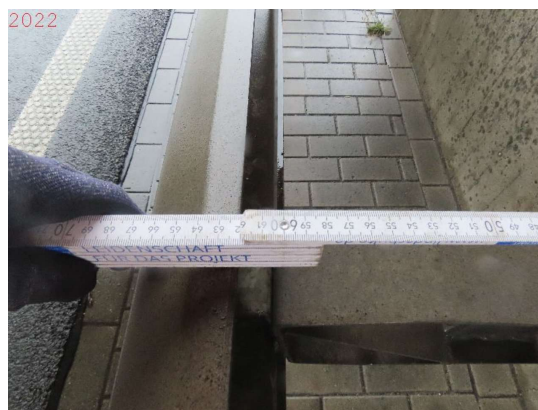
2712528_0_2022H_SCHADEN_29

[29] S=0, V=3, D=0 BSP-ID 232-05

Pfeiler / Stütze, Einfache Distanzschutzplanke,
Durchgehend, Abstand zu gering, Vorder- und
Rückseite, EDSP direkt am Pfeiler, Maßnahme {2},
Bild:2712528_0_2022H_SCHADEN_29

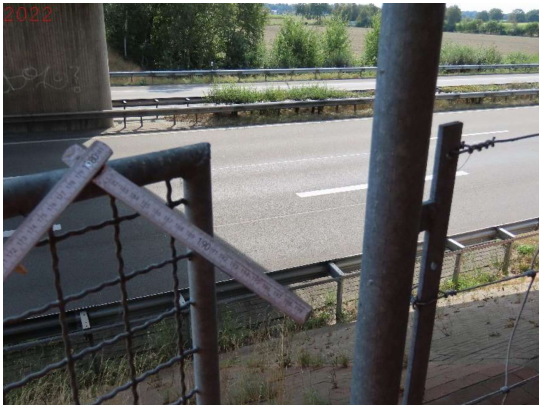
2712528_0_2022H_SCHADEN_27

[27] S=0, V=1, D=0 BSP-ID 236-08

Durchgangstür des Wildschutzaunes, Alle, Nicht fachgerecht, Vorne und hinten am Bauwerk, Die Tür öffnet in die falsche Richtung (Tür mit Verschluss), Bild:2712528_0_2022H_SCHADEN_27

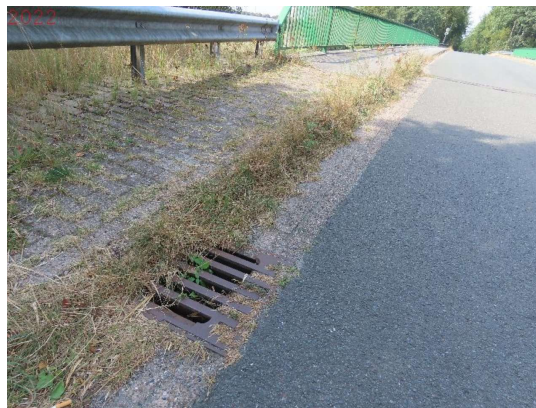
2712528_0_2022H_SCHADEN_13

[13] S=0, V=1, D=1 BSP-ID 252-11

Brücke, Ablauf, Ausgeprägt, Bewachsen, Fahrbahnrand, Oben, zudem sind die Entwässerungsrinnen (Pflasterung) an allen Flügeln bewachsen, Bild:2712528_0_2022H_SCHADEN_13

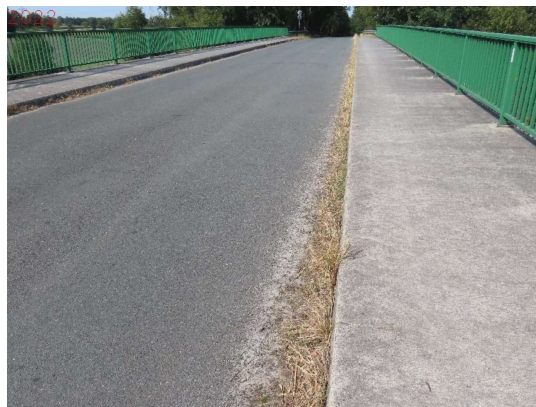
2712528_0_2022H_SCHADEN_3

[3] S=0, V=0, D=2 BSP-ID 241-09

Fahrbahnbelag, Fugenfüllung zwischen Belag und Bord, Teilweise, Nicht haftend, Beidseitig, und durchgehend bewachsen, Maßnahme {1}, Bild:2712528_0_2022H_SCHADEN_3

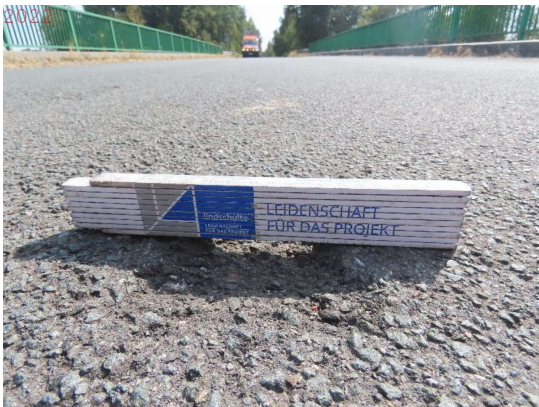
2712528_0_2022H_SCHADEN_26

[26] S=0, V=1, D=1 BSP-ID 242-06

Fahrbahnbelag, Bituminöse Baustoffe, Punktuell, Ausbrüche im Belag, Maßnahme {1},
Bild:2712528_0_2022H_SCHADEN_26

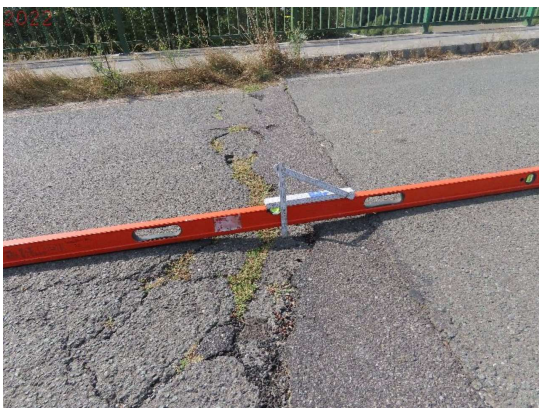
2712528_0_2022H_SCHADEN_5

[5] S=0, V=2, D=1 BSP-ID 241-02

Brücke, Fahrbahnbelag, Bituminöse Baustoffe, Bereichsweise, < 2 cm abgesackt / gesetzt, Vorne und hinten am Bauwerk, Beide Übergänge sind durch dammseitige bit. Auffüllungen prov. angeglichen: uneben, fortschreitende Absackung hinten bis 2 cm., Maßnahme {1},
Bild:2712528_0_2022H_SCHADEN_5

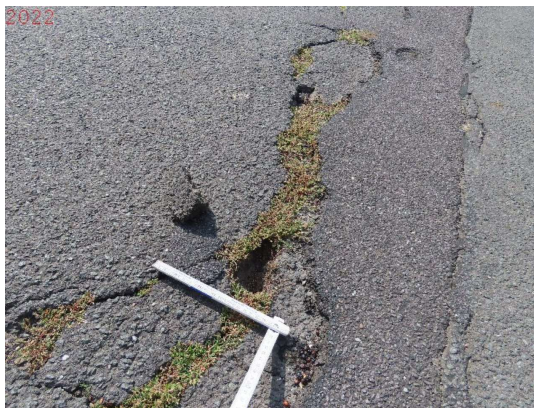
2712528_0_2022H_SCHADEN_4

[4] S=1, V=2, D=3 BSP-ID 241-13

Brücke, Fahrbahnbelag, Bituminöse Baustoffe, Durchgehend, Risse mit Belagsausbrüchen, Vorne und hinten am Bauwerk, die dammseitigen Auffüllungen sind vorne und hinten durchgehend quer gerissen mit Ausbrüchen, Maßnahme {1},
Bild:2712528_0_2022H_SCHADEN_4

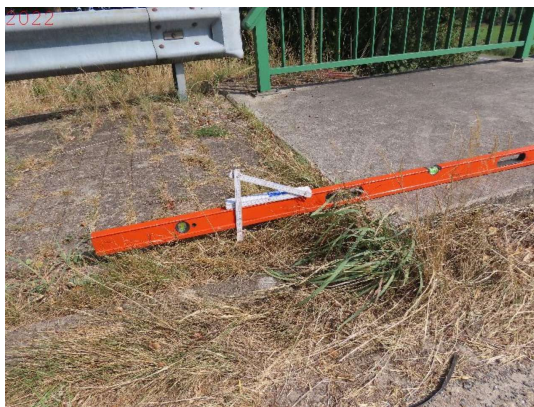
2712528_0_2022H_SCHADEN_10

[10] S=0, V=1, D=1 BSP-ID 251-05

Pflasterspiegel, Stellenweise, Abgesackt / Setzung, Vorne und hinten am Bauwerk, Beidseitig, Kappenanpflasterung abgesackt, vorne links am Flügelende ausgeprägtesten, 2 - 4 cm abgesackt, zudem nach außen (dammseits) gesetzt,
Bild:2712528_0_2022H_SCHADEN_10
