Zustandsbericht

nach DIN 1076

Bauwerksname **A28 - Überführung des Ihauser Damm, km 46,926**
Teilbauwerksname **Gesamtbauwerk**
Kreis **Leer**
Ort **Uplengen**
Bauwerksrichtung **von Nordwesten nach Südosten**
Bauwerksart **Plattenbrücke**
Tragfähigkeit **60/30 nach DIN 1072**
Baujahr Überbau **1986** Baujahr Unterbau **1986** Traglastindex **II**

Zustandsnote: 3,0

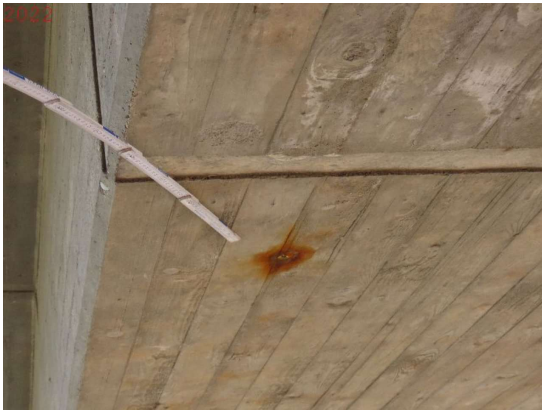
2712528_0_2022H_SCHADEN_18

[18] S=0, V=0, D=1 BSP-ID 002-12

Überbau, Beton, Vereinzelt, Rostfahne, Unterseite

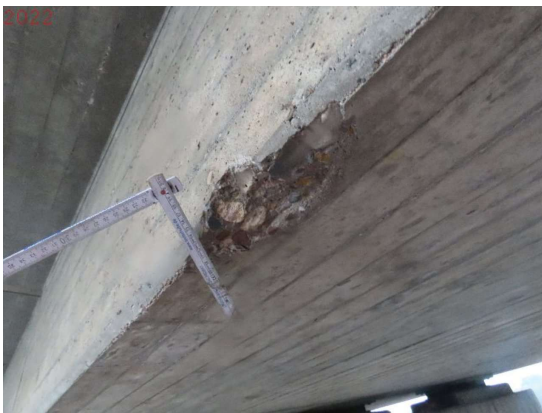
2712528_0_2022H_SCHADEN_16

[16] S=0, V=0, D=1 BSP-ID 002-02

Platte, Beton, Eine Stelle, Beschädigt durch Fremdeinwirkung, Durchmesser: 25,0 cm, 2-tes Feld, Westen, über Überholfahrstreifen RF Osten

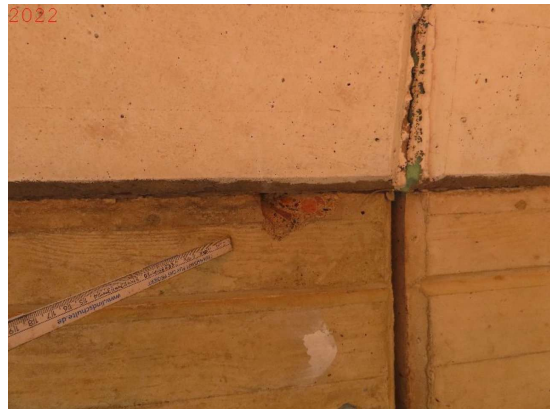
2712528_0_2022H_SCHADEN_28

[28] S=0, V=0, D=1 BSP-ID 021-08

Flügelkragarm, Beton, Eine Stelle, Abgeplatzt, Hinten am Bauwerk, Rechts, Unterseite

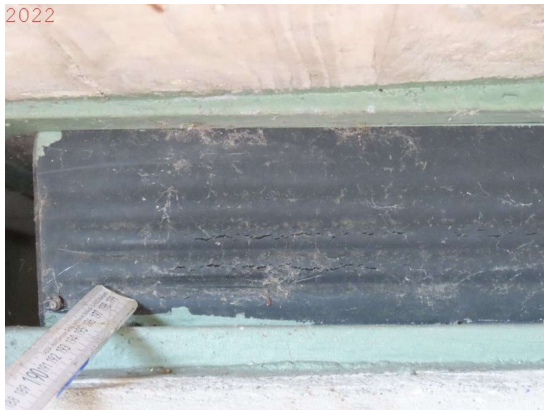
2712528_0_2022H_SCHADEN_15

[15] S=0, V=0, D=2 BSP-ID 214-10

Elastomer, Gering, Versprödet, Anzahl: 1 Stück, Widerlager vorn, NW

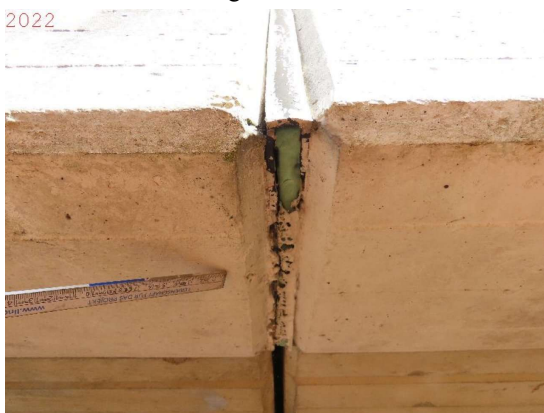
2712528_0_2022H_SCHADEN_22

[22] S=1, V=0, D=2 BSP-ID 259-04

Kappe, Fugen quer, Alle, Nicht fachgerecht, Unterseite, Die Fugeneinlage ist nicht entfernt. Gem. RIZ FUG 3 ist die Fuge unter dem Gesims offen.

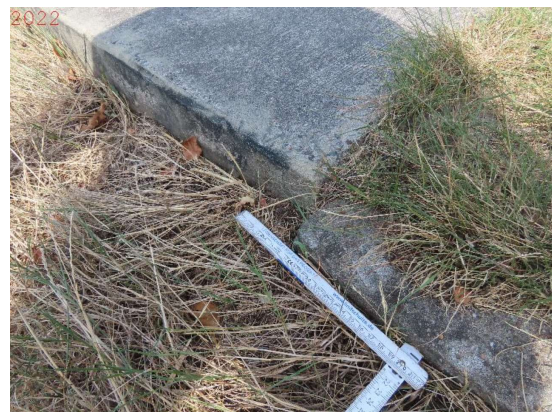
2712528_0_2022H_SCHADEN_31

[31] S=0, V=0, D=1 BSP-ID 233-05

Bordstein, Eine Stelle, Verschoben, hinten links + vorne rechts

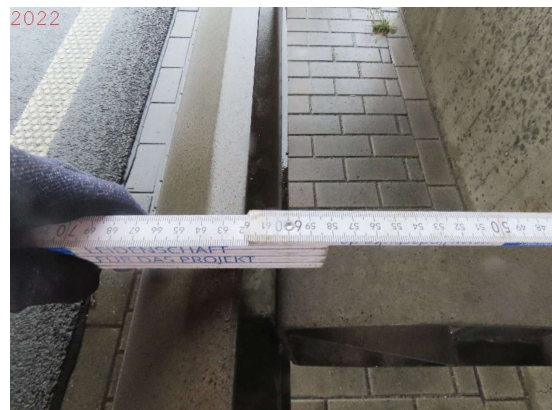
2712528_0_2022H_SCHADEN_29

[29] S=0, V=3, D=0 BSP-ID 232-05

Pfeiler / Stütze, Einfache Distanzschutzplanke, Durchgehend, Abstand zu gering, Vorder- und Rückseite, EDSP direkt am Pfeiler, Maßnahme {2}

Der Mangel/Schaden beeinträchtigt die Verkehrssicherheit;
die Verkehrssicherheit ist nicht mehr voll gegeben.
Schadensbeseitigung oder Warnhinweis kurzfristig erforderlich.
Wegen Schäden an folgenden Bauteilen:
- Einfache Distanzschutzplanke

Bemerkung **Überprüfung der erforderlichen und vorhandenen Haltestufen der untenliegenden Schutzplanke**

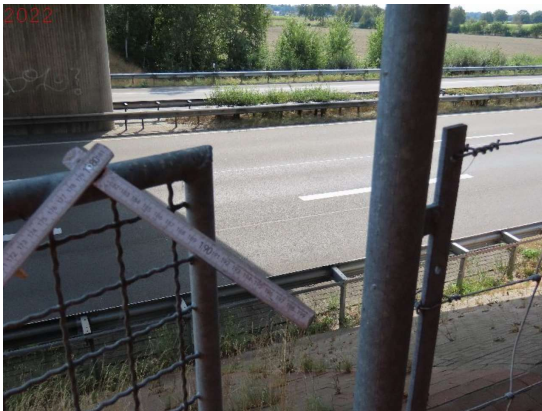
2712528_0_2022H_SCHADEN_27

[27] S=0, V=1, D=0 BSP-ID 236-08

Durchgangstür des Wildschutzzaunes, Alle, Nicht fachgerecht, Vorne und hinten am Bauwerk, Die Tür öffnet in die falsche Richtung (Tür mit Verschluss)

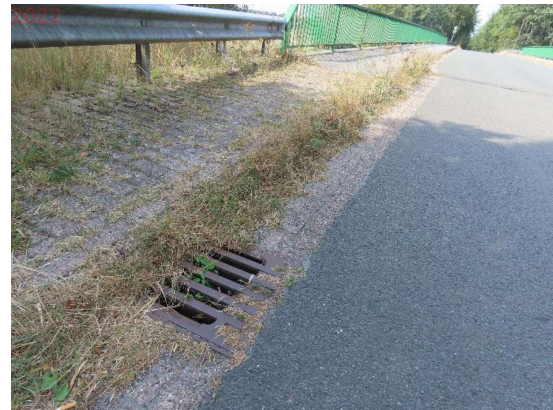
2712528_0_2022H_SCHADEN_13

[13] S=0, V=1, D=1 BSP-ID 252-11

Brücke, Ablauf, Ausgeprägt, Bewachsen, Fahrbahnrand, Oben, zudem sind die Entwässerungsrinnen (Pflasterung) an allen Flügeln bewachsen

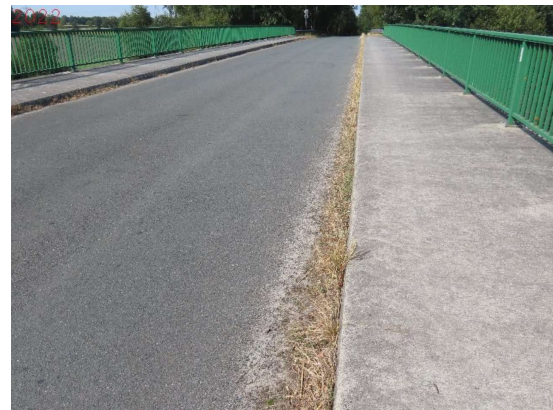
2712528_0_2022H_SCHADEN_3

[3] S=0, V=0, D=2 BSP-ID 241-09

Fahrbahnbelag, Fugenfüllung zwischen Belag und Bord, Teilweise, Nicht haftend, Beidseitig, und durchgehend bewachsen, Maßnahme {1}

Art der Leistung	Vollständige Erneuerung / Instands. des Fahrbahnbelages (m ² Instands-fl -A-)		
Menge		Geschätzte Kosten	
Dauer der Maßnahme		Ausführungsjahr	
Dringlichkeit	Mittelfristig		
Maßnahmenfixierung	Keine Maßnahme festgelegt		
Projektbezeichnung			
Bemerkung	Erneuerung des Fahrbahnbelages einschließlich der Abklebung auf dem Bauwerk gemäß ZTV-ING-Teil 7, Brückenbeläge auf Beton.

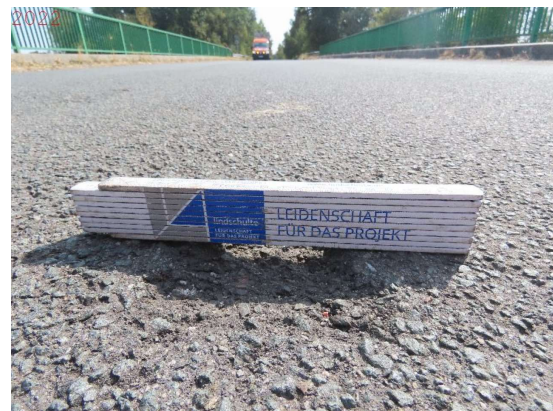
2712528_0_2022H_SCHADEN_26

[26] S=0, V=1, D=1 BSP-ID 242-06

Fahrbahnbelag, Bituminöse Baustoffe, Punktuell, Ausbrüche im Belag, Maßnahme {1}

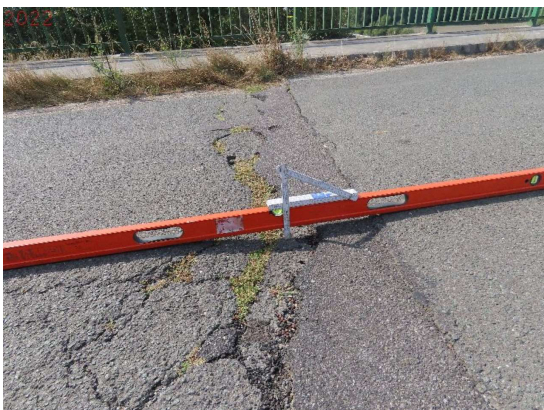
2712528_0_2022H_SCHADEN_5

[5] S=0, V=2, D=1 BSP-ID 241-02

Brücke, Fahrbahnbelag, Bituminöse Baustoffe, Bereichsweise, < 2 cm abgesackt / gesetzt, Vorne und hinten am Bauwerk, Beide Übergänge sind durch dammseitige bit. Auffüllungen prov. angeglichen: uneben, fortschreitende Absackung hinten bis 2 cm., Maßnahme {1}

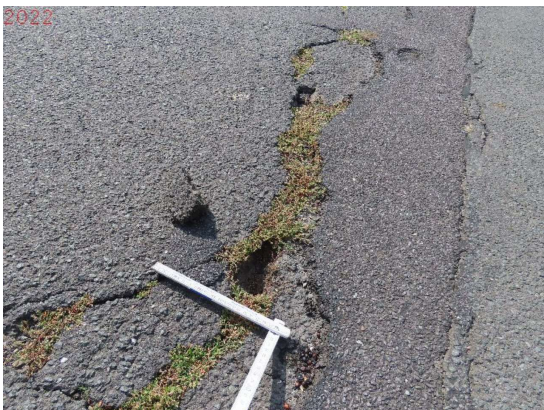
2712528_0_2022H_SCHADEN_4

[4] S=1, V=2, D=3 BSP-ID 241-13

Brücke, Fahrbahnbelag, Bituminöse Baustoffe, Durchgehend, Risse mit Belagsausbrüchen, Vorne und hinten am Bauwerk, die dammseitigen Auffüllungen sind vorne und hinten durchgehend quer gerissen mit Ausbrüchen, Maßnahme {1}

Der Mangel/Schaden beeinträchtigt die Dauerhaftigkeit des Bauteils und führt mittelfristig zur Beeinträchtigung der Dauerhaftigkeit des Bauwerks. Eine Schadensausbreitung oder Folgeschädigung anderer Bauteile ist zu erwarten.
Schadensbeseitigung kurzfristig erforderlich.

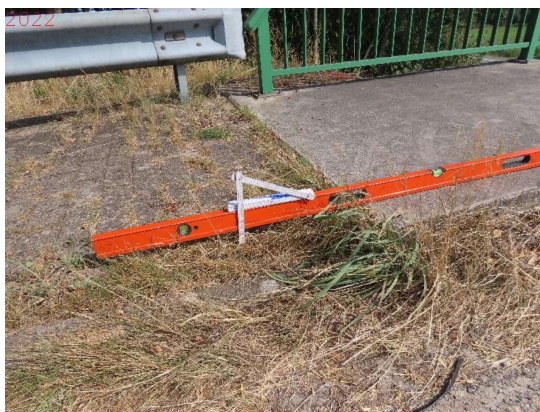
2712528_0_2022H_SCHADEN_10

[10] S=0, V=1, D=1 BSP-ID 251-05

Pflasterspiegel, Stellenweise, Abgesackt / Setzung, Vorne und hinten am Bauwerk, Beidseitig, Kappenanpflasterung abgesackt, vorne links am Flügelende ausgeprägtesten, 2 - 4 cm abgesackt, zudem nach außen (dammseits) gesetzt
