## Bauwerksbuch

nach DIN 1076

Bauwerksname	A31 - Überf. des "Alter Sandweg", km 189,223
Teilbauwerksname	Gesamtbauwerk
Nächst gelegener Ort	Bunde
Verwaltung/Gemarkung	Holthusen
Bemerkungen	A31 / Abschnitt 230 / Station 2558

Name: **A31 - Überf. des "Alter Sandweg", km 189,223/Gesamtbauwerk**

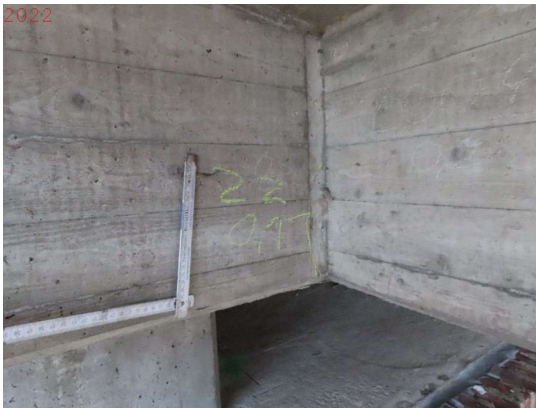
2809516\_0\_2022H\_SCHADEN\_9

Querträger, Beton, Mehrfach, Längsrisse Rissbreite 0,1 - < 0,2 mm, Länge: 20,0 cm, Beide Widerlager, Linke und rechte Seite, alle Endquerträger weisen kleinere Längsrisse auf,

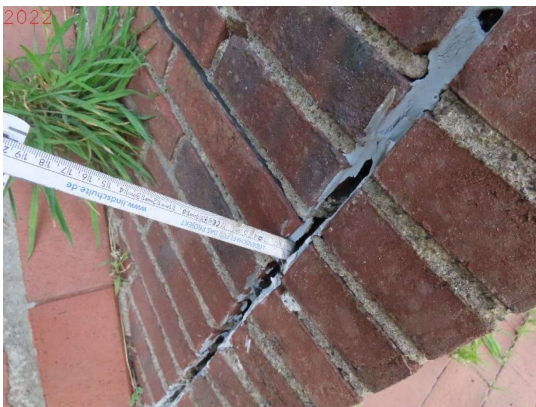
2809516\_0\_2022H\_SCHADEN\_20

Widerlager, Mauerwerksfugen, Bereichsweise, Gerissen, Länge: 10,000 m, Hinten am Bauwerk, Beidseitig, Fuge im Verblendmauerwerk gerissen bzw. abgelöst, teilweise nicht mehr vorhanden. Auch am Pfeiler, rechte Seite,

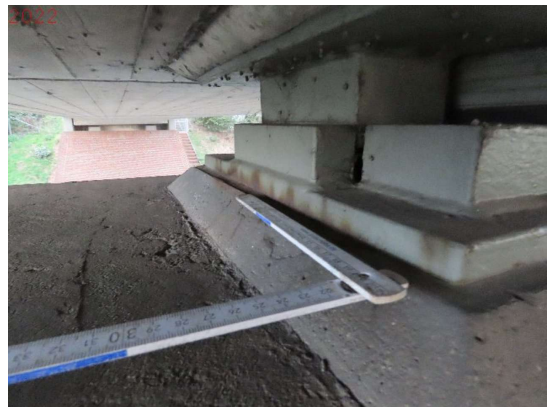
2809516\_0\_2022H\_SCHADEN\_17

Pfeiler / Stütze, Lagerplatte unten, Punktuell, Angerostet, Anzahl: 1 Stück,

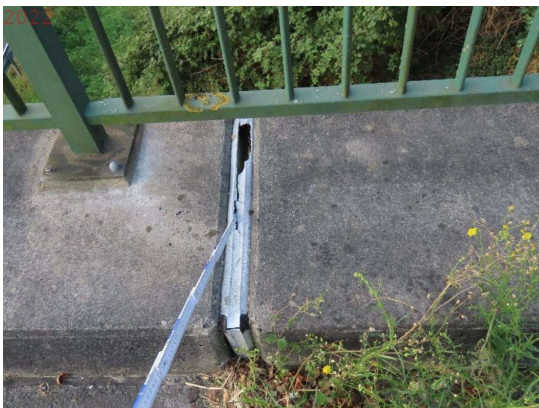
2809516\_0\_2022H\_SCHADEN\_11

[11] S=0, V=0, D=3 BSP-ID 259-03

Kappe, Fugenband der Querfuge, Mehrfach, Schadhafte, Alle Flügel, Schadenserweiterung, Fugen gerissen und unterhalb der Fuge sind Schmutzfahnen am Unterbau., Maßnahme {3},  
Bild:2809516\_0\_2022H\_SCHADEN\_11

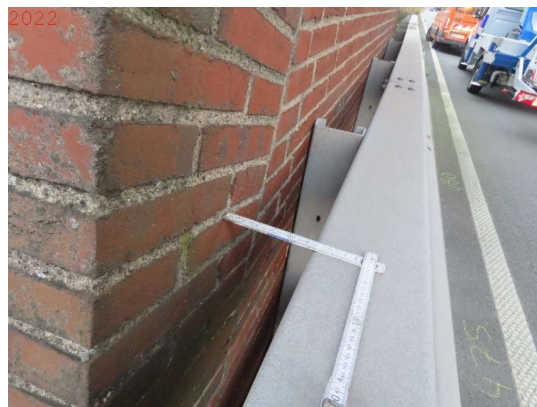
2809516\_0\_2022H\_SCHADEN\_32

[32] S=0, V=3, D=0 BSP-ID 232-07

Schutzeinrichtung nach RPS 89, Gesamtes Bauteil, Nicht fachgerecht, Abstand zwischen SPL und Pfeiler zu gering, Maßnahme {1},  
Bild:2809516\_0\_2022H\_SCHADEN\_32

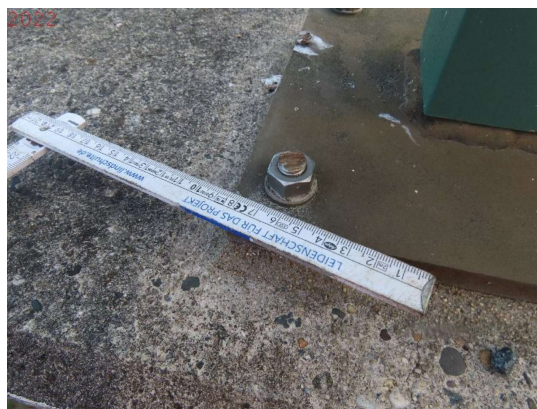
2809516\_0\_2022H\_SCHADEN\_25

[25] S=1, V=0, D=1 BSP-ID 231-14

Pfostenverankerung des Geländers, Anker, Vereinzelt, Abgeschnitten, + beginnend angerostet,  
Bild:2809516\_0\_2022H\_SCHADEN\_25

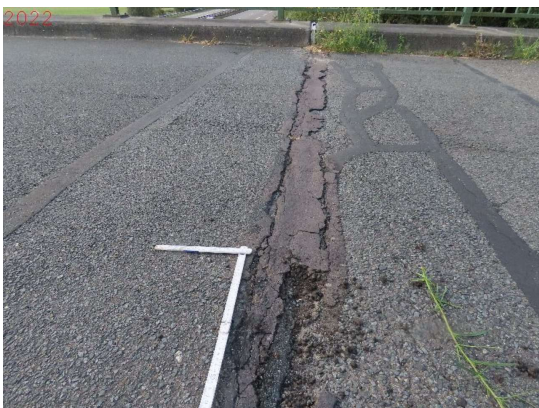
2809516\_0\_2022H\_SCHADEN\_4

[4] S=1, V=2, D=3 BSP-ID 241-13

Brücke, Fahrbahnbelag, Fugen quer, Durchgehend, Nicht ausreichend, Beide Widerlager, Instandsetzung schadhaft, Übergangsquerfugen sind prov. verfüllt, Belagsflanken sind querrissig  
HP 2022: beginnende Ausbrüche, Maßnahme {2},  
Bild:2809516\_0\_2022H\_SCHADEN\_4

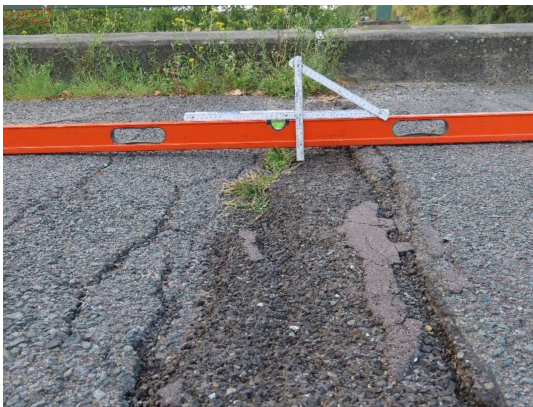
2809516\_0\_2022H\_SCHADEN\_5

[5] S=0, V=2, D=2 BSP-ID 241-16

Brücke, Fahrbahnbelag, Bituminöse Baustoffe, Durchgehend, 2 - 5 cm abgesackt / gesetzt, Vorne und hinten am Bauwerk, Fahrbahnanschlüsse sind dammseitig abgesackt und mehrfach gerissen.,  
Maßnahme {2},  
Bild:2809516\_0\_2022H\_SCHADEN\_5
