# Zustandsbericht

nach DIN 1076

Bauwerksname **A31 - Überf. des "Alter Sandweg", km 189,223**  
Teilbauwerksname **Gesamtbauwerk**  
Kreis **Leer**  
Ort **Bunde**  
Bauwerksrichtung **von Weener nach Boen**  
Bauwerksart **Balkenbrücke / Mittelträger / Trapezplatte**  
Tragfähigkeit **30 nach DIN 1072**  
Baujahr Überbau **1988** Baujahr Unterbau **1988** Traglastindex **III**

**Zustandsnote: 3,0**

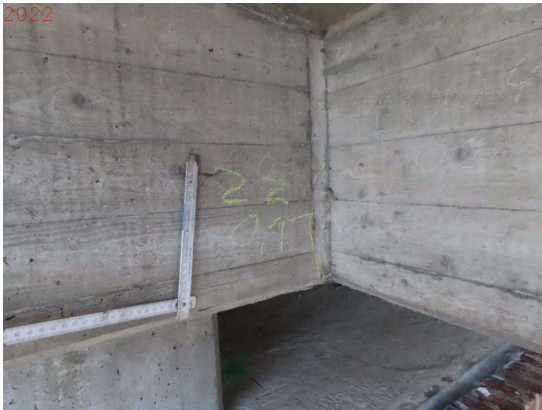
2809516\_0\_2022H\_SCHADEN\_9

[9] S=0, V=0, D=1 BSP-ID 006-02-01

Querträger, Beton, Mehrfach, Längsrisse Rissbreite 0,1 - < 0,2 mm, Länge: 20,0 cm, Beide Widerlager, Linke und rechte Seite, alle Endquerträger weisen kleinere Längsrisse auf

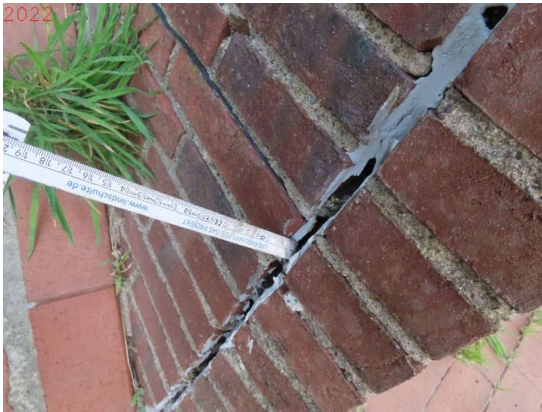
2809516\_0\_2022H\_SCHADEN\_20

[20] S=0, V=0, D=2 BSP-ID 027-01

Widerlager, Mauerwerksfugen, Bereichsweise, Gerissen, Länge: 10,000 m, Hinten am Bauwerk, Beidseitig, Fuge im Verblendmauerwerk gerissen bzw. abgelöst, teilweise nicht mehr vorhanden. Auch am Pfeiler, rechte Seite

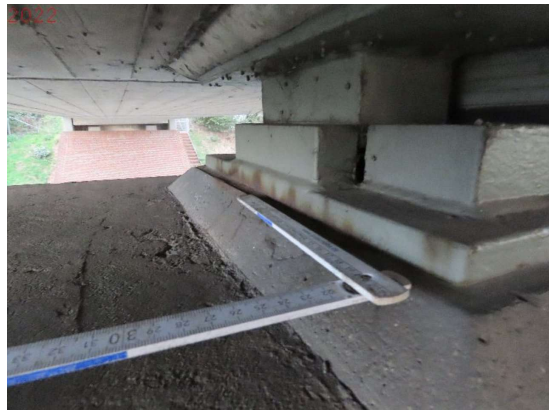
2809516\_0\_2022H\_SCHADEN\_17

[17] S=0, V=0, D=1 BSP-ID 214-08

Pfeiler / Stütze, Lagerplatte unten, Punktuell, Angerostet, Anzahl: 1 Stück

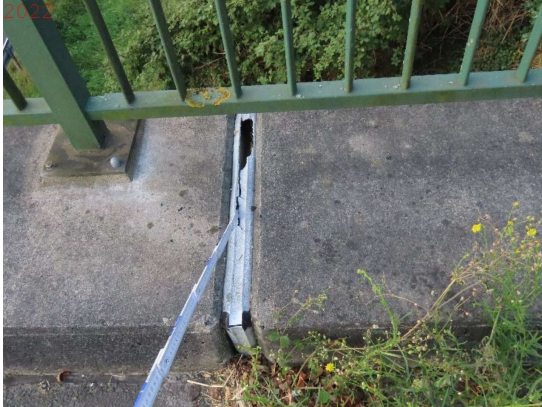
2809516\_0\_2022H\_SCHADEN\_11

[11] S=0, V=0, D=3 BSP-ID 259-03

Kappe, Fugenband der Querfuge, Mehrfach, Schadhafte, Alle Flügel, Schadenserweiterung, Fugen gerissen und unterhalb der Fuge sind Schmutzfahnen am Unterbau., Maßnahme {3}

### Maßnahmenempfehlung {3}

Art der Leistung	<b>Kappe Fugeninstandsetzung (lfd m-D-)</b>	
Menge		Geschätzte Kosten
Dauer der Maßnahme		Ausführungsjahr
Dringlichkeit	<b>Kurzfristig</b>	
Maßnahmenfixierung	<b>Keine Maßnahme festgelegt</b>	
Projektbezeichnung		
Bemerkung	<b>Instandsetzung der Quertugen aufgrund des Wasserdurchlässigkeit an den Überbauenden.</b>

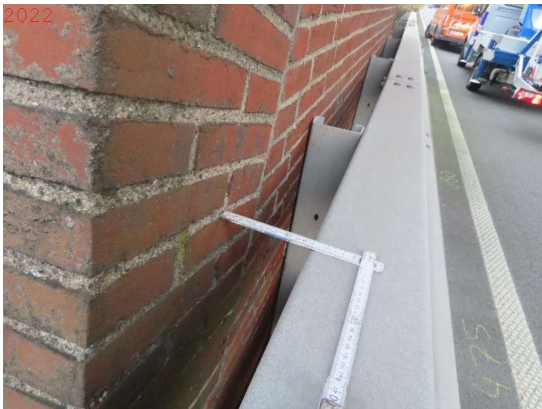
2809516\_0\_2022H\_SCHADEN\_32

[32] S=0, V=3, D=0 BSP-ID 232-07

Schutzeinrichtung nach RPS 89, Gesamtes Bauteil, Nicht fachgerecht, Abstand zwischen SPL und Pfeiler zu gering, Maßnahme {1}

### Maßnahmenempfehlung {1}

Art der Leistung	<b>Sondergutachten erforderlich</b>	
Menge		Geschätzte Kosten
Dauer der Maßnahme		Ausführungsjahr
Dringlichkeit	<b>Mittelfristig</b>	
Maßnahmenfixierung	<b>Keine Maßnahme festgelegt</b>	
Projektbezeichnung		
Bemerkung	<b>Überprüfung der erforderlichen und vorhandenen Haltestufen der untenliegenden Schutzplanke</b>

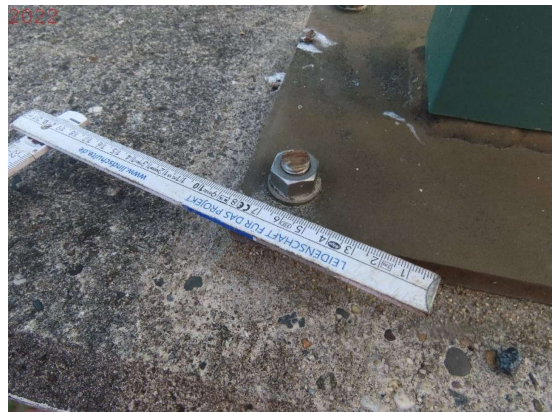
2809516\_0\_2022H\_SCHADEN\_25

[25] S=1, V=0, D=1 BSP-ID 231-14

Pfostenverankerung des Geländers, Anker, Vereinzelt, Abgeschnitten, + beginnend angerostet

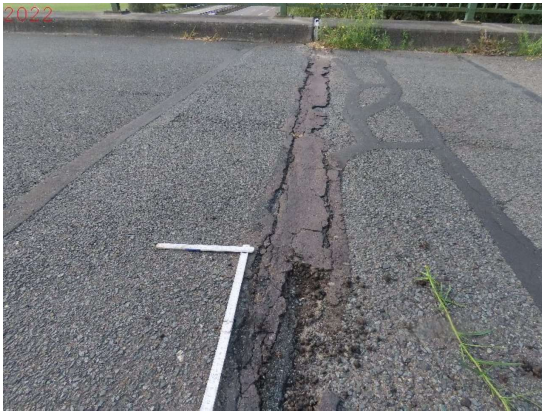
2809516\_0\_2022H\_SCHADEN\_4

[4] S=1, V=2, D=3 BSP-ID 241-13

Brücke, Fahrbahnbelag, Fugen quer, Durchgehend, Nicht ausreichend, Beide Widerlager, Instandsetzung schadhaft, Übergangsquerfugen sind prov. verfüllt, Belagsflanken sind querrissig

HP 2022: beginnende Ausbrüche, Maßnahme {2}

### Maßnahmenempfehlung {2}

Art der Leistung	<b>Kleinflächige Erneuerung / Instands. des Fahrbahnbelages (m<sup>2</sup> Instands-fl -A-)</b>	
Menge		Geschätzte Kosten
Dauer der Maßnahme		Ausführungsjahr
Dringlichkeit	<b>Kurzfristig</b>	
Maßnahmenfixierung	<b>Keine Maßnahme festgelegt</b>	
Projektbezeichnung		
Bemerkung	<b>Erneuerung des Fahrbahnbelages im Übergangsbereich. Höhenangleich an den Hinterfüllungsbereich, ggf. Einbau eines Fahrbahnüberganges aus Asphalt.</b>

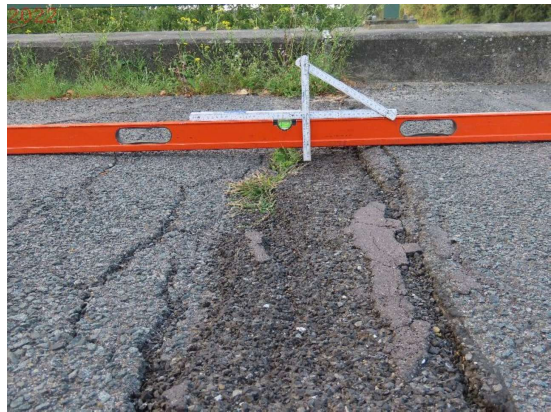
2809516\_0\_2022H\_SCHADEN\_5

[5] S=0, V=2, D=2 BSP-ID 241-16

Brücke, Fahrbahnbelag, Bituminöse Baustoffe, Durchgehend, 2 - 5 cm abgesackt / gesetzt, Vorne und hinten am Bauwerk, Fahrbahnanschlüsse sind dammseitig abgesackt und mehrfach gerissen., Maßnahme {2}
