Bauwerksbuch

| Bauwerksname | AS Kassel-Ost, KSO 6 |
| Teilbauwerksname | VZB, Zu-/Abfahrt |

Name: **AS Kassel-Ost, KSO 6/VZB, Zu-/Abfahrt**

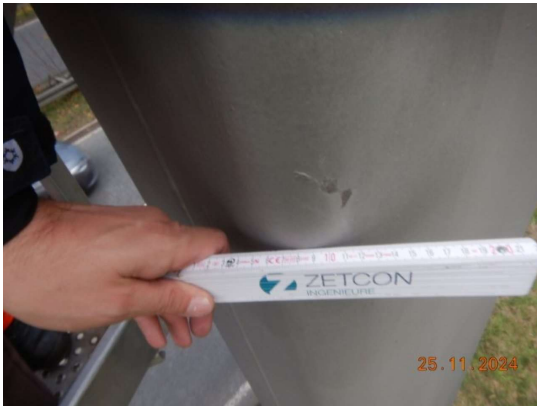
[33] S=0, V=0, D=1 BSP-ID 047-24

VZ-Brücke, Beschichtung, Stellenweise, Schadhaft, am gesamten Bauwerk.,

KORROSIONSSCHUTZSCHÄDEN

Die Beschichtungsschäden ausbessern.

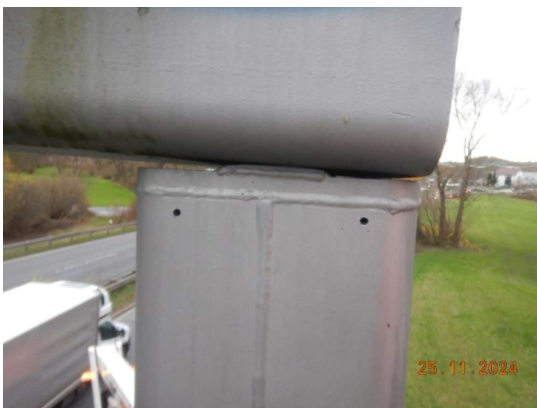
[39] S=0, V=0, D=1 BSP-ID 046-99

VZ-Brücke, Bohrung, Mehrfach, Nicht verschlossen, Oben, Bild: STIEL BOHRUNG NICHT VERSCHLOSSEN_

STIEL BOHRUNG NICHT VERSCHLOSSEN_

Fehlende Verschlussstopfen/Fangkettens/Schrauben/Lastverteilungsplatten ergänzen

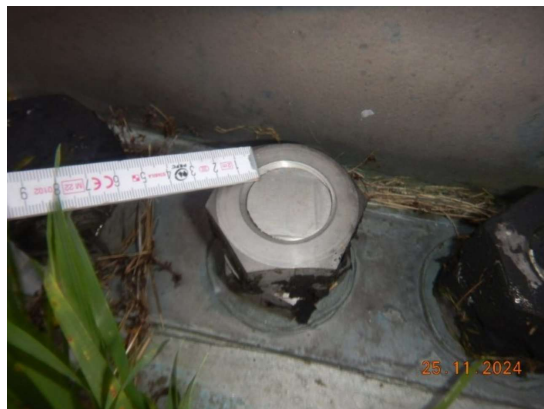
[28] S=1, V=0, D=3 EP BSP-ID 044-01

Anker der Verankerung, Anker, Mehrfach, Länge zu gering, Anker zu kurz, Gewindeüberstand aus Kontermutter zu gering bzw. nicht vorhanden, Bild: ANKERACHRAUBE ZU KURZ

ANKERACHRAUBE ZU KURZ

Verankerung gem. ZTV-ING instand setzen.

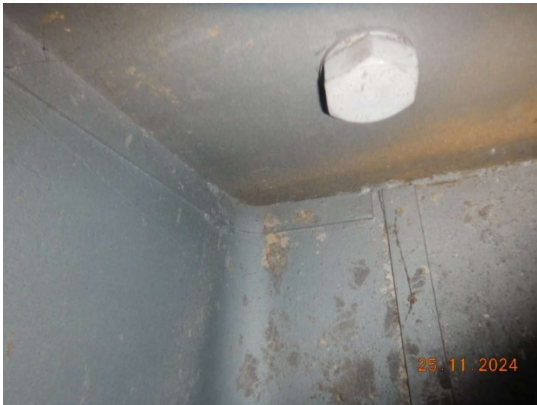
[34] S=1, V=0, D=1 BSP-ID 041-11

Riegel VZ-Brücke, Schweißnaht, Teilweise, Entspricht nicht den gültigen Vorschriften, Oben innen, Unterbrochene Schweißnähte sind gem. ZTV-ING unzulässig, Bild: SCHWEIßNAHT UNTERBROCHEN

SCHWEIßNAHT UNTERBROCHEN

Regelmäßige Untersuchung der Schweißnahtauffälligkeiten auf

Risse/Veränderungen.

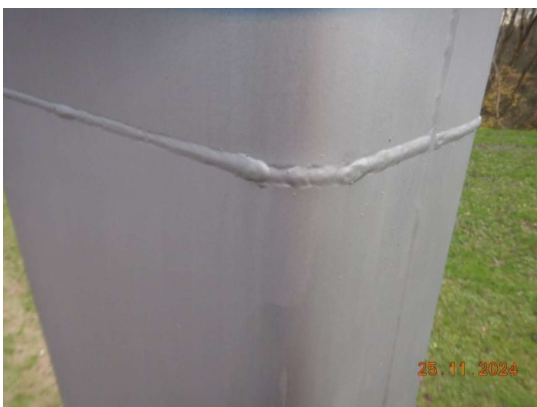
[37] S=1, V=0, D=1 EP BSP-ID 041-11

Stiel VZ-Brücke, Schweißnaht, Mehrfach, Entspricht nicht den gültigen Vorschriften, Die Schweißverbindungen des Kragarms weisen folgende Unregelmäßigkeiten nach EN ISO 6520-1 auf: Referenz Nr. 511 "Decklagenunterwölbung" Referenz Nr. 602 "Schweißspritzer" Referenz Nr. 5012 "Nicht durchlaufende Einbrandkerbe" Referenz Nr. 5015 "Örtlich unterbrochene Kerben" Gemäß DIN EN ISO 5817 sind diese Unregelmäßigkeiten für die Bewertungsgruppe B nicht zulässig., Bild: SCHWEIßNAHT MIT UNREGELMÄßIGKEITEN

SCHWEIßNAHT MIT UNREGELMÄßIGKEITEN

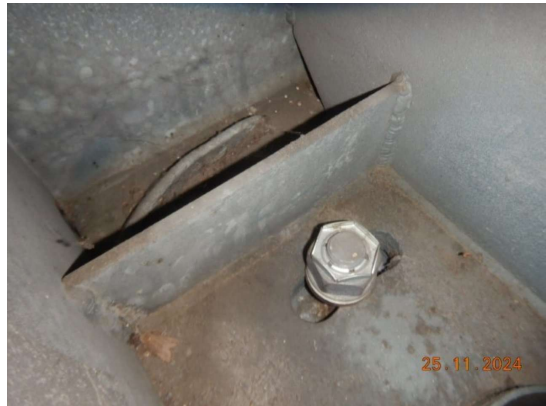
[24] S=2, V=0, D=2 EP BSP-ID 040-02

Anschluss Stiel-Riegel, Unterlegplatte, Mehrfach, Fehlt, Beidseitig, Oben, Alter Schaden nicht behoben, Lastverteilungsplatte bei HV-Verbindung am Langloch fehlt, Bild: LASTVERTEILUNGSSCHEIBE FEHLT

LASTVERTEILUNGSSCHEIBE FEHLT

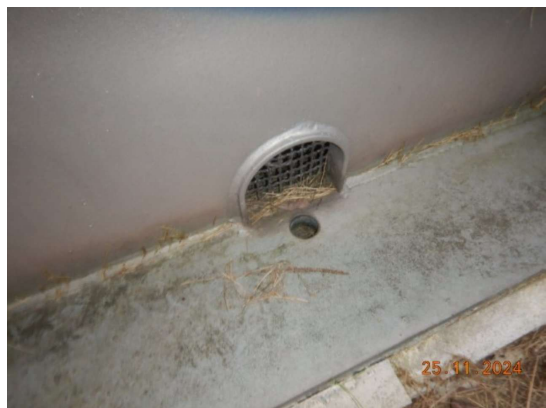
[30] S=0, V=0, D=1 BSP-ID 044-07

Fußplatte, Bohrung, Ein Stück, Nicht verschlossen, Rechts, Unten, Bild: EINFÜLLLOCH NICHT VERSCHLOSSEN

EINFÜLLLOCH NICHT VERSCHLOSSEN

Bauwerksentwässerung, Entwässerungsöffnung, Ein Stück, Entspricht nicht den gültigen Vorschriften, Seitenfläche rechts, Unten, Die Ausführung der Stielentwässerungen entspricht nicht den Anforderungen aus der Richtzeichnung. Siehe Foto Schaden [30]

Stielentwässerung gem. ZTV-ING herstellen.

Bohrung in Fußplatte verschließen.

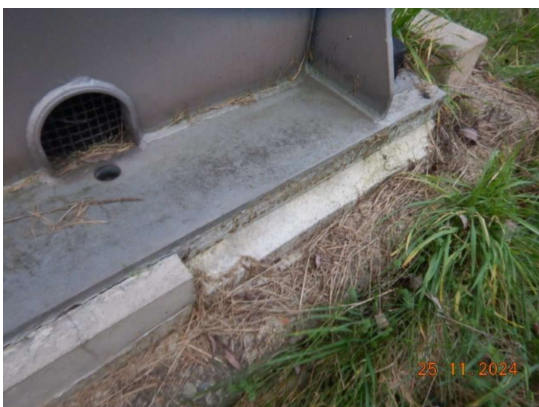
[11] S=0, V=0, D=1 EP BSP-ID 259-01
Unterstopfung der Fußplatte, Fugenkante der Lagerfuge waagrecht, Ausgeprägt, Brüchig, Beidseitig, Gem. ZTV-ING Teil 9 "Bauwerke", Abschnitt 1 "Verkehrszeichenbrücken", Punkt 5.3 "Fußpunktverankerungen" ist die Mörtelschicht ohne Überstand abzuschrägen. Die Seitenkanten der Fußplatte sind mit im Vergußmörtel eingebettet. Zudem entspricht die Höhe der Vergussfuge nicht der Richtzeichnung. Abplatzungen und stellenweise hohlklingend, Bild:UNTERFUGEN ABGEPLATZT

UNTERFUGEN ABGEPLATZT

Unterfugung gemäß ZTV-ING herstellen

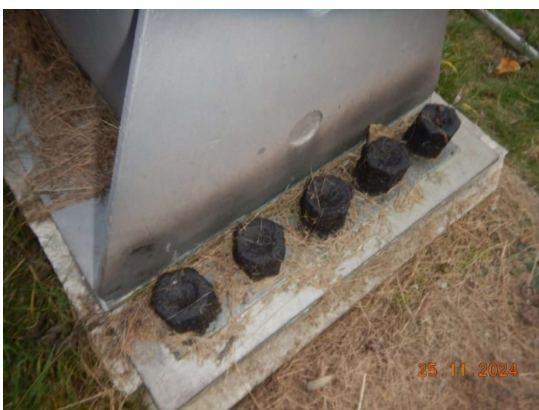
[29] S=1, V=0, D=3 EP BSP-ID 044-05
Anker der Verankerung, Stahl / Metall, Alle, Entspricht nicht den gültigen Vorschriften, Verankerung in Edelstahlausführung A2, Bild:ANKERSCHRAUBEN AUS EDELSTAHL

ANKERSCHRAUBEN AUS EDELSTAHL

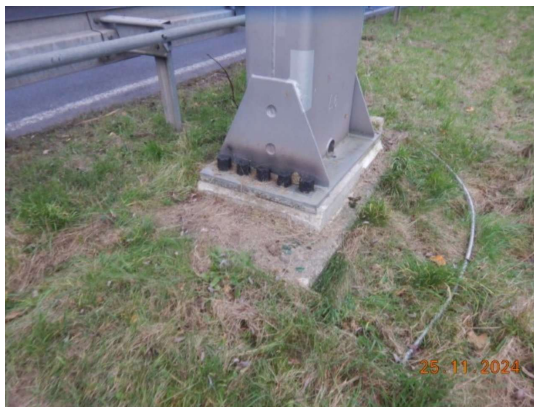
[9] S=0, V=0, D=2 BSP-ID 044-06
Sockel, Alle, Höhe zu gering, Beidseitig, Bild:FUßPUNKT ZU TIEF IM GELÄNDE

FUßPUNKT ZU TIEF IM GELÄNDE

Dauerhafte Freilegung des Sockels, gem. ZTV-ING.

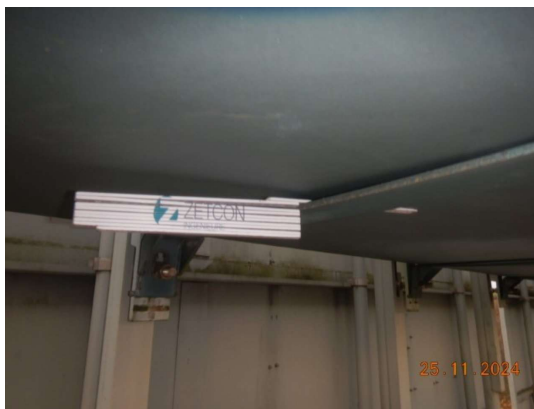
[32] S=1, V=0, D=1 EP BSP-ID 045-09
Befestigung des Verkehrszeichens, Rohr, Alle, Zu gering, Die Konstruktionsweise der Schildbefestigungen entspricht nicht ZTV-ING.
- Verwendung von Spannbändern (Flachstahl) zur Befestigung am Kragarm.
- Spannbänder liegen nicht kraftschlüssig am Riegel an
- Mindestwandstärke der Halterohre von $t = 5 \text{ mm}$ unterschritten.
- Verwendung von geschweißten Doppelrohren als Schildhalterung
Zudem Halterohre oben offen., Bild:FLACHSTAHL LIEGT NICHT VOLLSTÄNDIG

FLACHSTAHL LIEGT NICHT VOLLSTÄNDIG

Kraftschlüssige Befestigung der Umfassungshalterung gem. ZTV-ING herstellen, Elastomere ergänzen

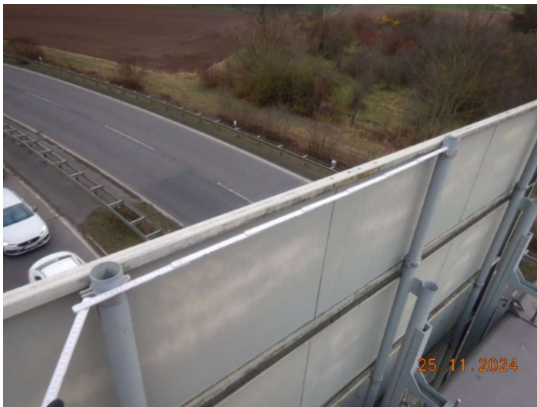
[13] S=1, V=0, D=1 BSP-ID 045-12
Halterohr, Profile, Mehrfach, Abstand zu groß, Der gem. RiZ-Ing. VZB 20 vorgesehene maximale Abstand von 1,25m zwischen den Schildbefestigungen wird überschritten., Bild:HALTEROHR ABSTAND ZU GROß

HALTEROHR ABSTAND ZU GROß

Statischer Nachweis der Wandstärken und Abstände der Halterohre.

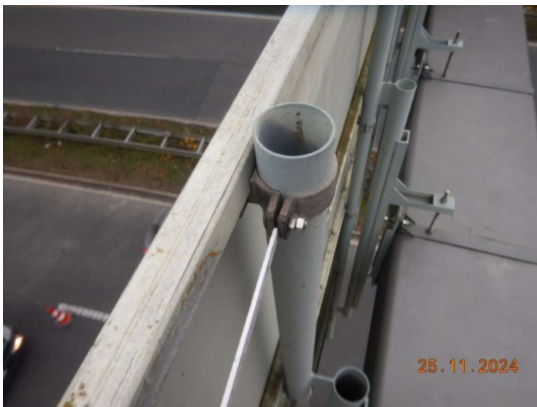
[26] S=1, V=0, D=1 EP BSP-ID 045-03
Schellen, Vereinzelt, Locker / lose, Ausbildung der Schellen ohne Klemmklotz -> keine Klemmwirkung, nur Haltewirkung, Bild:ANSCHLUSS KLEMMSCHELLE LOSE

ANSCHLUSS KLEMMSCHELLE LOSE

Halteschellen durch Klemmschellen ersetzen.
