## Bauwerksbuch

Bauwerksname	<b>AS Kassel-Ost, KSO B</b>
Teilbauwerksname	<b>VZB, Zufahrt</b>
Nächst gelegener Ort	<b>Niederkaufungen</b>
Verwaltung/Gemarkung	<b>Kaufungen / Niederkaufungen</b>

Name: **AS Kassel-Ost, KSO B/VZB, Zufahrt**

Zustand: **3,0** Baujahr: **1992**

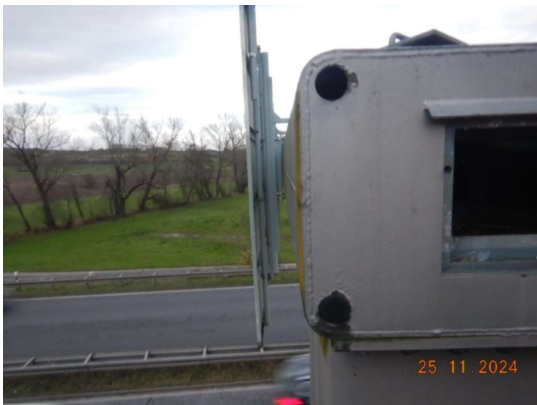
RIEGEL TORDIERT

[33] S=2, V=0, D=2 EP BSP-ID 042-06

Kragarm, Kastenprofil, Gesamtes Bauteil, Verdrillt, Bild:RIEGEL TORDIERT

**Statischer Nachweis der Verdrehung des Kragarms.**

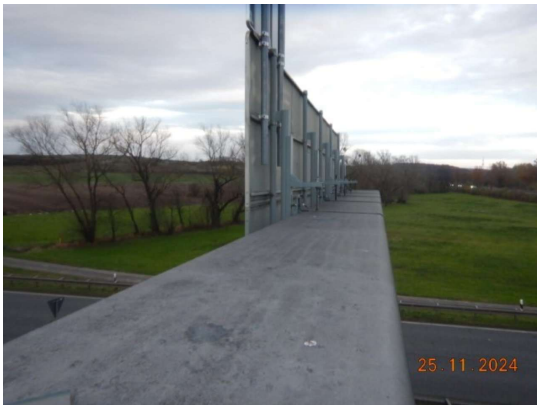
KORROSIONSSCHUTZBESCHICHTUNG AUF METALL VERFÄRBT

[24] S=0, V=0, D=1 BSP-ID 047-10

Kragarm, Korrosionsschutzbeschichtung auf Metall, Bereichsweise, Verfärbt, Bild:KORROSIONSSCHUTZBESCHICHTUNG AUF METALL VERFÄRBT

**Die Beschichtungs-/Rostschäden ausbessern.**

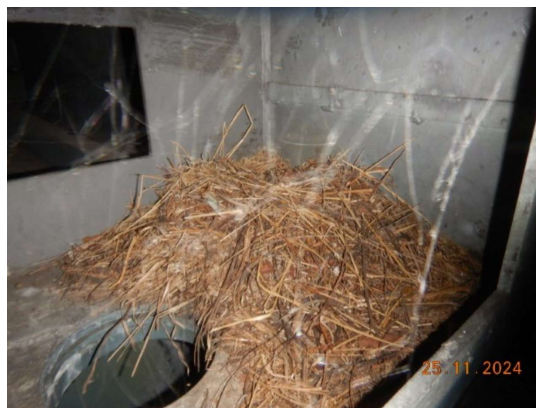
RIEGEL INNEN VERSCHMUTZT

[32] S=0, V=0, D=2 BSP-ID 047-03

Wartungs- / Besichtigungsöffnung des Kragarms, Verzinkung, Eine Stelle, Vogelkotablagerung, Rechts, Oben innen, übel riechendes Nistmaterial, Bild:RIEGEL INNEN VERSCHMUTZT

**Riegelinnenraum reinigen; Entfernen von Nestmaterial mit Kot, Tierkadaver und übelriechende Flüssigkeiten; Fachfirma für Entsorgung erforderlich.**

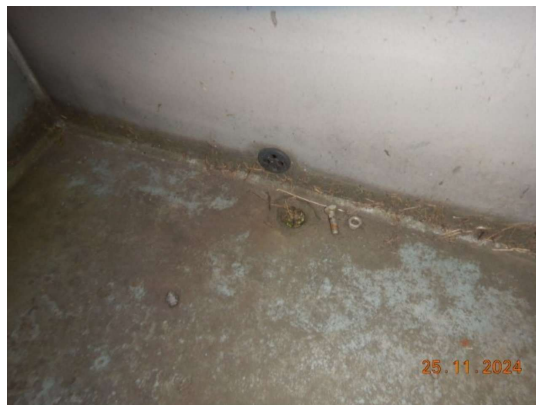
ENTWÄSSERUNGSÖFFNUNG STIEL

[30] S=0, V=0, D=2 BSP-ID 042-10

Stiel, Entwässerungsöffnung, Alle, Entspricht nicht den gültigen Vorschriften, Beidseitig, Unten, Die Ausführung der Stielentwässerungen entspricht nicht den Anforderungen aus der Richtzeichnung., Bild:ENTWÄSSERUNGSÖFFNUNG STIEL

**Stielentwässerung gem. ZTV-ING herstellen.**

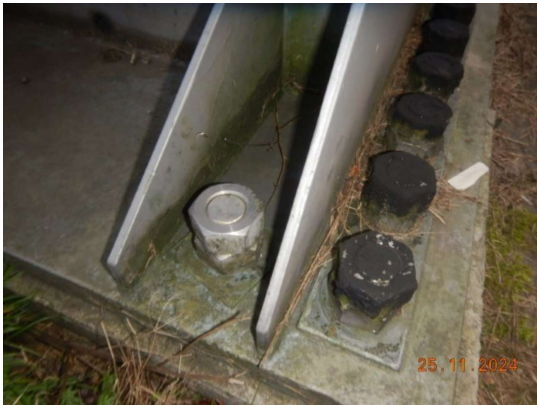
ANKERSCHRAUBE AUS EDELSTAHL

[25] S=1, V=0, D=3 EP BSP-ID 044-05  
Verankerung des Stiels, Stahl / Metall, Alle, Entspricht nicht den gültigen Vorschriften, Unten, Verankerung in Edelstahlausführung A2, Bild:ANKERSCHRAUBE AUS EDELSTAHL

**Verankerung gem. ZTV-ING herstellen**

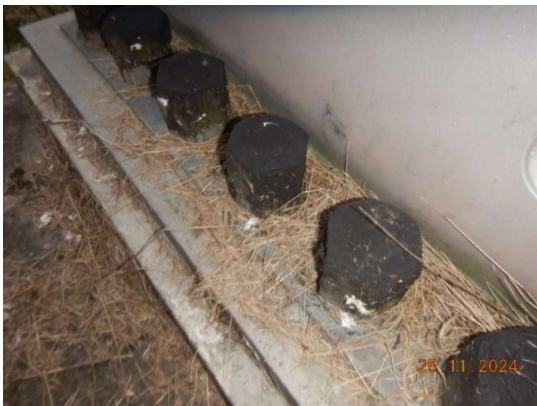
ANKERSCHRAUBE ZU KURZ

[26] S=0, V=0, D=3 BSP-ID 044-01  
Verankerung des Stiels, Stahl / Metall, Mehrfach, Länge zu gering, Anker zu kurz, Gewindeüberstand aus Kontermutter nicht vorhanden, Bild:ANKERSCHRAUBE ZU KURZ

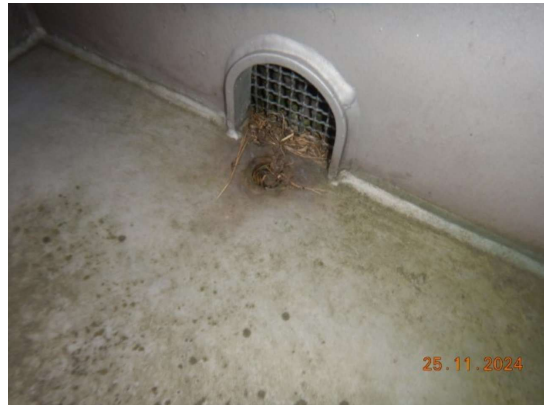
EINFÜLLLOCH NICHT VERGOSSEN

[27] S=1, V=0, D=1 BSP-ID 044-06  
Fußplatte, Bohrung, Eine Stelle, Nicht verschlossen, Rechts, Unten, Bild:EINFÜLLLOCH NICHT VERGOSSEN

**Bohrung in Fußplatte verschließen**

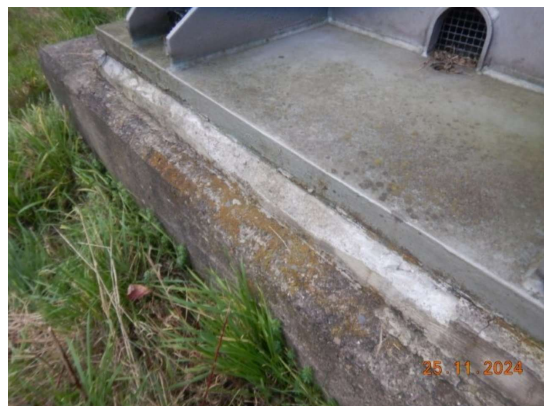
UNTERFUGUNG NICHT NACH RIZ-ZEICHNUNG

[9] S=0, V=0, D=1 BSP-ID 259-01  
Unterstopfung der Fußplatte, Fugenkante der Lagerfuge waagrecht, Eine Stelle, Herausgebrochen, Alter Schaden nicht behoben, Gem. ZTV-ING Teil 9 "Bauwerke", Abschnitt 1 "Verkehrszeichenbrücken", Punkt 5.3 "Fußpunktverankerungen" ist die Mörtelschicht ohne Überstand abzuschragen. Die Seitenkanten der Fußplatte sind mit im Vergußmörtel eingebettet. Zudem entspricht die Höhe der Vergussfuge nicht der Richtzeichnung., Bild:UNTERFUGUNG NICHT NACH RIZ-ZEICHNUNG

**Unterfugung gemäß ZTV-ING herstellen**

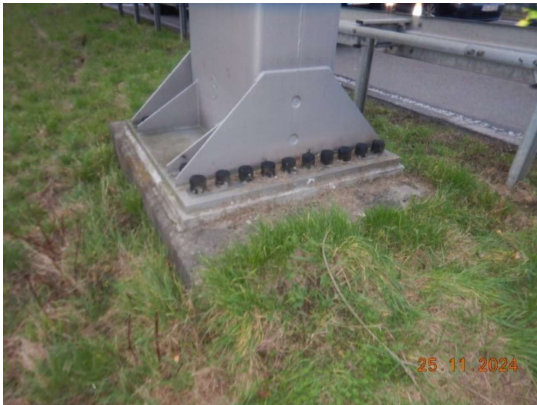
FUßPUNKT ZU TIEF IM GELÄNDE

[8] S=0, V=0, D=2 EP BSP-ID 044-06  
Sockel, Gesamtes Bauteil, Höhe zu gering, Alter Schaden nicht behoben, OK-Sockel zu tief, Abstand zum Gelände < 25 cm, entspricht nicht ZTV-ING, Bild:FUßPUNKT ZU TIEF IM GELÄNDE

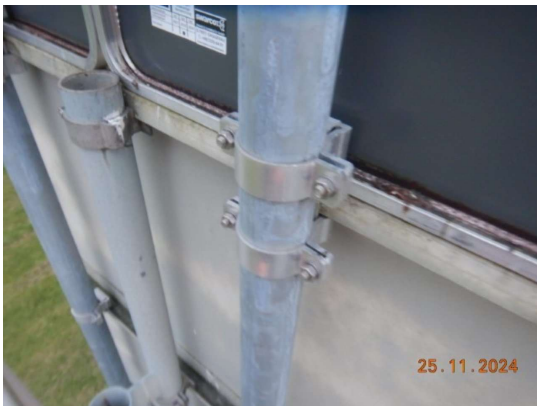
SICHERUNGSMUTTER FEHLT

[14] S=0, V=0, D=1 BSP-ID 045-01  
Befestigung des Verkehrszeichens, Sicherung, Vereinzelt, Fehlt, Alter Schaden nicht behoben, Vereinzelt fehlen Kontermuttern und Unterlegscheiben, Bild:SICHERUNGSMUTTER FEHLT

**Fehlende Muttern/U-Scheiben/Fangkette ergänzen**

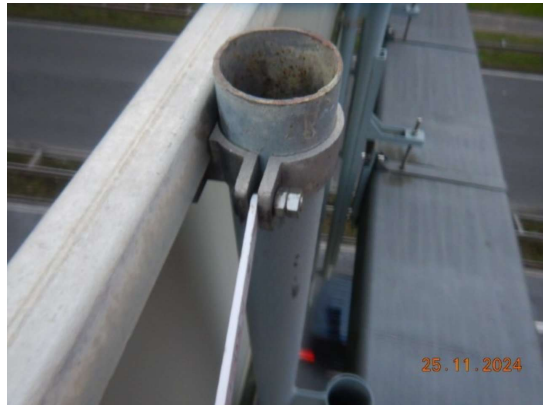
SCHELLE DEFORMIERT

[31] S=1, V=0, D=1 EP BSP-ID 045-12  
Befestigung des Verkehrszeichens, Schelle, Alle, Nicht wirksam, Ausbildung der Schellen ohne Klemmklotz - > keine Klemmwirkung, nur Haltewirkung, Bild:SCHELLE DEFORMIERT

**Halteschellen durch Klemmschellen ersetzen.**

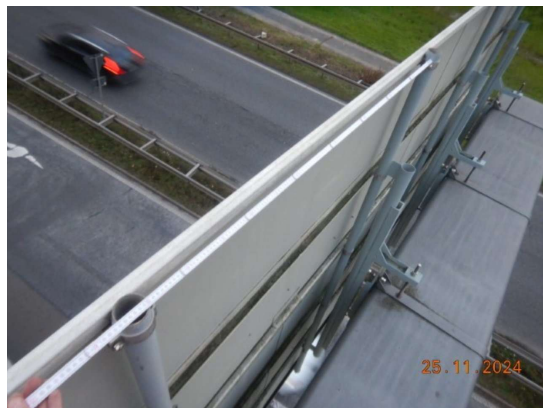
HALTEROHR 3MM WANDDICKE

[28] S=0, V=0, D=1 BSP-ID 045-12  
Befestigung des Verkehrszeichens, Rohr, Alle, Entspricht nicht den gültigen Vorschriften, Konstruktionsweise der Schildbefestigungen entspricht nicht RiZ-ING VZB 20: Mindestwandstärke von t = 5 mm für alle Bauteile der Schildbefestigung unterschritten. Zudem fehlen oben auf den Halterohren die Abdeckkappen., Bild:HALTEROHR 3MM WANDDICKE

**Statischer Nachweis der Wandstärken und Abstände der Halterohre.**

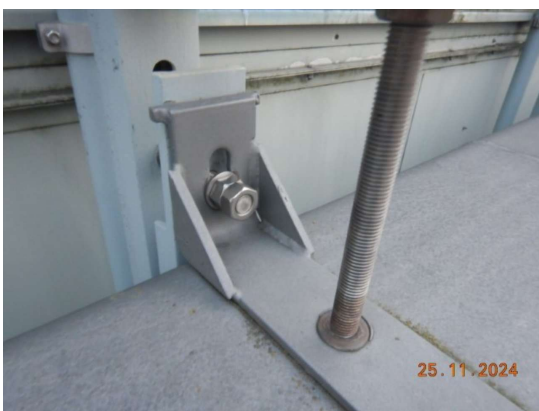
FLACHSTAHL NICHT NACHT RIZ-ZEICHNUNG

[29] S=0, V=0, D=2 BSP-ID 045-09

Befestigung des Verkehrszeichens, Verspannung, Mehrfach, Entspricht nicht den gültigen Vorschriften, Die Konstruktionsweise der Schildbefestigungen entspricht nicht ZTV-ING.

- Verwendung von Spannbändern (Flachstahl) zur Befestigung am Kragarm.

- Spannbänder liegen stellenweise nicht kraftschlüssig am Kragarm an

Zudem mehrfach Schrauben der Schildhalterung zu kurz, Gewindeüberstand aus Kontermutter nicht vorhanden., Bild:FLACHSTAHL NICHT NACHT RIZ-ZEICHNUNG

**Kraftschlüssige Befestigung der Umfassungshalterung gem. ZTV-ING herstellen,**

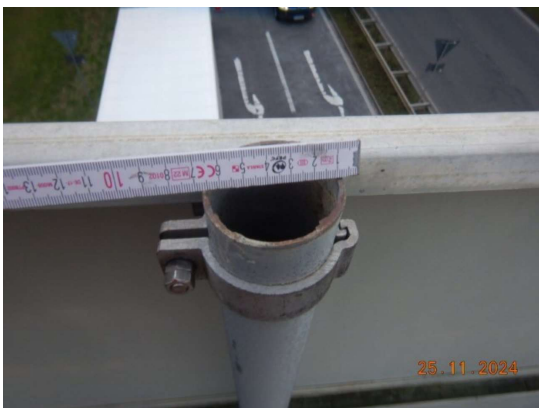
HALTERUNGSABSTAND ZU GROß

[13] S=1, V=0, D=1 BSP-ID 045-12

Befestigung des Verkehrszeichens, Profile, An einigen Bauteilen, Abstand zu groß, Alter Schaden nicht behoben, Der gem. RiZ-Ing. VZB 20 vorgesehene maximale Abstand von 1,25m zwischen den Schildbefestigungen wird überschritten., Bild:HALTERUNGSABSTAND ZU GROß

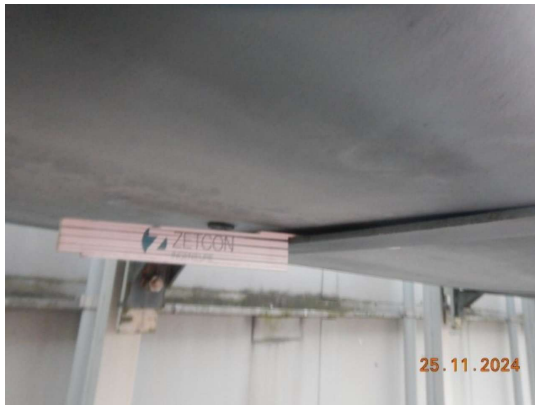
ELASTOMERSTREIFEN FEHLT

[23] S=0, V=0, D=2 EP BSP-ID 045-06

Elastomerstreifen, An allen Bauteilen, Fehlt, Bild:ELASTOMERSTREIFEN FEHLT

**Elastomere ergänzen.**

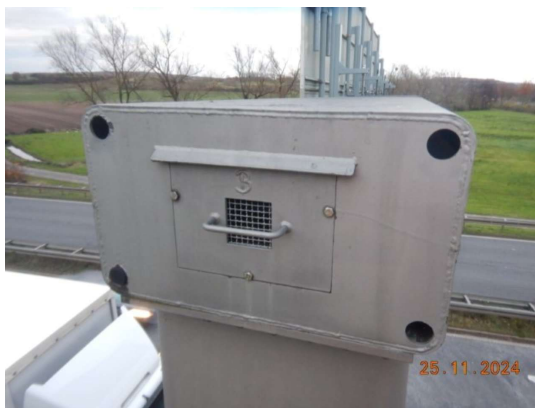
ÖFFNUNG NICHT VERSCHLOSSEN

[18] S=0, V=0, D=1 BSP-ID 235-01

Luke des Vogelschutzes, Verschluss / Verschlussstopfen Ablauföffnung Feuerverzinkung, Mehrfach, Fehlt, Stirnseite, Alter Schaden nicht behoben, Bild:ÖFFNUNG NICHT VERSCHLOSSEN

**Die Zinköffnungen am Kragarmende verschließen.**

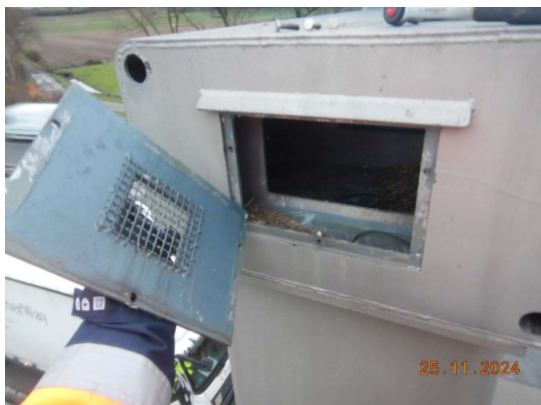
[35] S=0, V=1, D=0 BSP-ID 253-08

Sicherungskette der Besichtigungs Luke, Ein Stück,  
Fehlt, Rechts, Oben, Bild: SICHERUNGSKETTE DER  
BESICHTIGUNGSLUKE FEHLT
