Bauwerksbuch

nach DIN 1076

Name: **LSA Niederkaufungen C/VZB**

Art: **Verkehrszeichenbrücke, einfacher Rahmen ohne Auskragung**

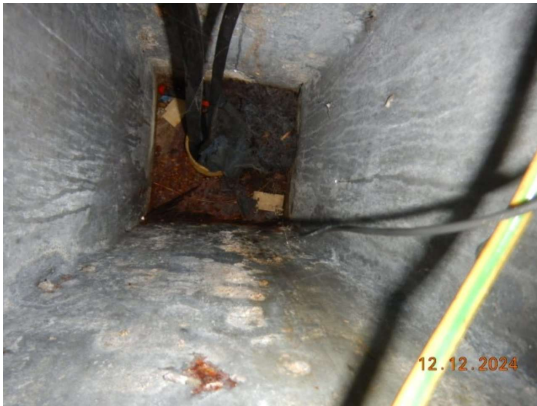
2024_H_ROSTSTELLE IN STIELINNEREN

[9] S=0, V=0, D=2 BSP-ID 047-11

Stiel VZ-Brücke, Eine Stelle, Verrostet, Unten, Alter Schaden nicht behoben, Roststelle in Stielinneren, Bild:2024_H_ROSTSTELLE IN STIELINNEREN

| Bemerkung | Die Anstrich/Beschichtungs/Rostschäden sollten ausgebessert werden. Die fehlende Entwässerungsöffnungen an Unterseite am Riegelende sollte hergestellt werden. Die Verschraubung der Besichtigungsöffnung sollten wieder gängig gemacht, bzw. die verrosteten Schrauben ausgetauscht werden. Der Fußpunkt sollte freigelegt und nachgeprüft werden. | |

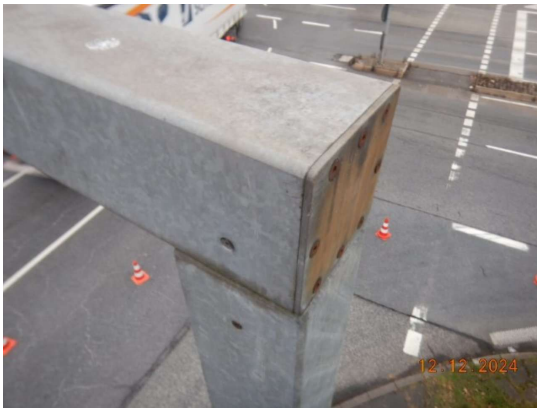
2024_H_SPALT AM AUFLAGER

[10] S=0, V=0, D=2 BSP-ID 043-06

Anschluss Stiel-Riegel, Eine Stelle, Nicht kraftschlüssig, Oben rechts, Alter Schaden nicht behoben, Spalt am Auflager, Bild:2024_H_SPALT AM AUFLAGER

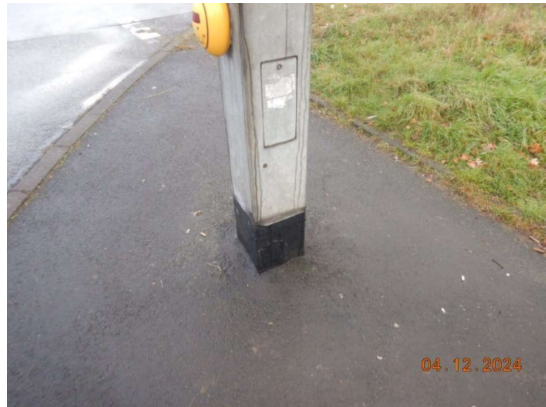
2024_H_FUßPUNKT ZUGESCHÜTTET

[3] S=1, V=0, D=3 EP BSP-ID 044-06

Verankerung des Stiels, An allen Bauteilen, Prüfung nicht möglich, Linke und rechte Seite, Alter Schaden nicht behoben, Sockel und Verankerung unter OFG ohne Zugangsmöglichkeit. Für Standsicherheit des Bauwerkes wichtige Punkte nicht prüfbar!

- Zustand Korrosionsschutz Anker?
- Zustand Korrosionsschutz Stielfuß?
- Ankermuttern fest und gekontert?
- Erdungsanschluß?
- Stielentwässerung?

Eine über Jahre bzw. Jahrzehnte unterbleibende Prüfung der Verankerung ist unakzeptabel.,

Der Mangel/Schaden beeinträchtigt die Standsicherheit des Bauteils, hat jedoch keinen Einfluss auf die Standsicherheit des Bauwerks. Schadensbeseitigung im Rahmen der Bauwerksunterhaltung.

Der Mangel/Schaden beeinträchtigt die Dauerhaftigkeit des Bauteils und führt mittelfristig zur Beeinträchtigung der Dauerhaftigkeit des Bauwerks. Eine Schadensausbreitung oder Folgeschädigung anderer Bauteile ist zu erwarten. Schadensbeseitigung kurzfristig erforderlich.

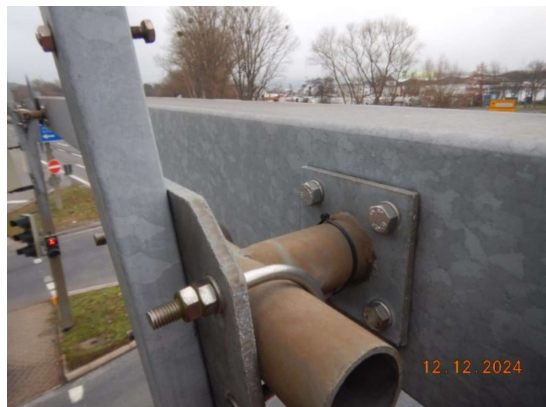
2024_BEFESTIGUNG DER VERKEHRSZEICHEN ANGEROSTET

[4] S=0, V=0, D=2 EP BSP-ID 047-11

Befestigung des Verkehrszeichens, Stahl / Metall, Alle, Angerostet, Alter Schaden nicht behoben, beginnend, Bild:2024_BEFESTIGUNG DER VERKEHRSZEICHEN ANGEROSTET

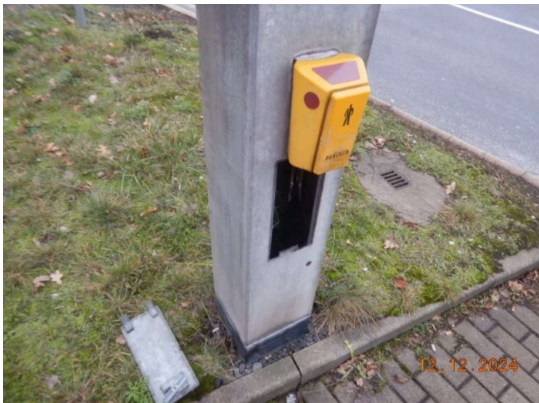
2024_BESICHTIGUNGSOEFFNUNG

[8] S=0, V=0, D=0 BSP-ID 253-15

Besichtigungs Luke, Eine Stelle, Bauteil nicht zugänglich, Unten links, Schaden instand gesetzt, Siehe Fotos, links unten ist es nicht möglich die Besichtigungsöffnung zu öffnen wegen Taster von Fußgängern, Prüfung des Stielinneren so nicht möglich, Bild:2024_BESICHTIGUNGSOEFFNUNG

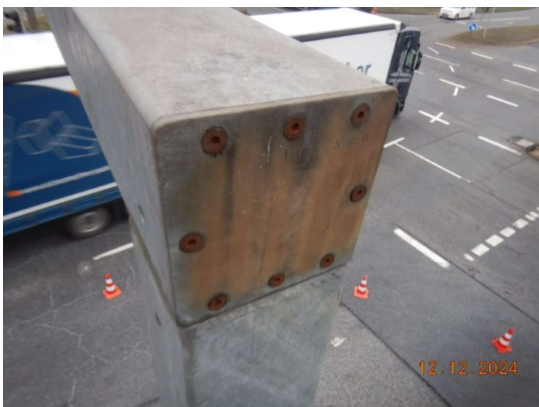
2024_REVISIONSÖFFNUNG ANGEROSTET

[7] S=0, V=0, D=1 BSP-ID 254-04

Revisionsöffnung, Beginnend, Angerostet, Linke und rechte Seite, Bild:2024_REVISIONSÖFFNUNG ANGEROSTET
