# Prüfbericht 2024 H

nach DIN 1076

Bauwerksname **A 19, UF Gemeindesstraße**  
Teilbauwerksname **Brücke**  
Kreis **Landkreis Mecklenburgische Seenplatte**  
Ort **Lenz**  
Bauwerksrichtung **von Süd nach Nord**  
Bauwerksart **Gewölbe-/Bogenbrücke ohne Aufbeton**  
Tragfähigkeit **60/30 nach DIN 1072**  
Baujahr Überbau **1978** Baujahr Unterbau **1978** Traglastindex **II**

**Zustandsnote: 3,1**

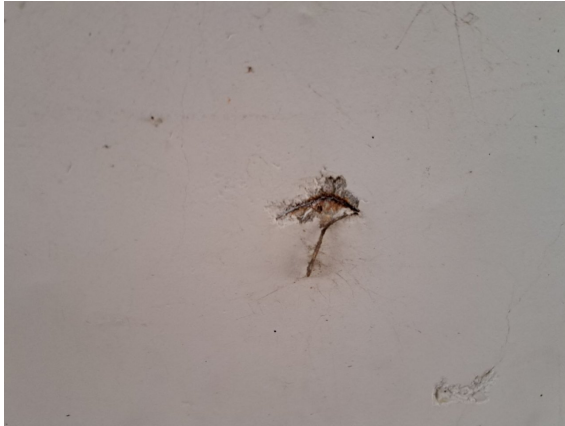
2540507\_0\_2024H\_BINDEDRAHT

[29] S=0, V=0, D=1 BSP-ID 002-12

Wandung, Bindedraht an der Betonoberfläche,  
Bereichsweise, Nicht entfernt, Unterseite,  
An den Fertigteilen und den Montagefugen treiben  
rostende Bindedrahtreste in der Betonoberfläche.

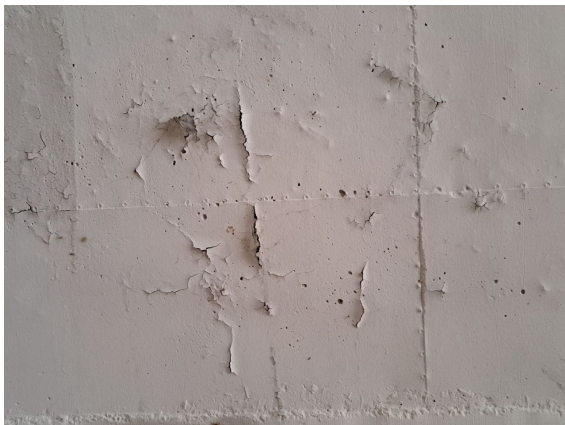
2540507\_0\_2024H\_BESCHICHTUNG-ABGEBLAETTERT

[57] S=0, V=0, D=1 BSP-ID 258-02

Wandung, Sonstiges Oberflächenschutzsystem,  
Bereichsweise, Abgeblättert, Unterseite

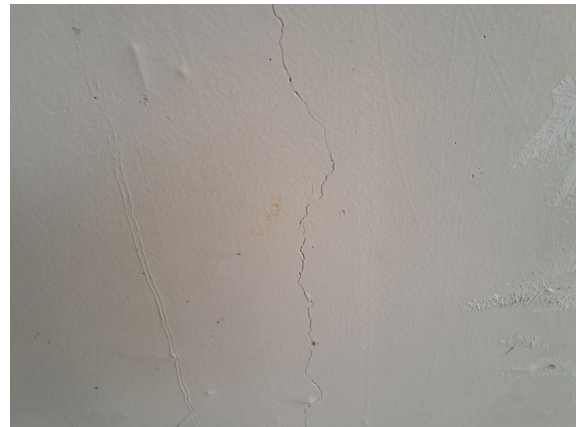
2540507\_0\_2024H\_5\_RISSE

[14] S=0, V=0, D=2 EP BSP-ID 006-01-03

Wandung, Betonoberfläche, Mehrfach, Längsrisse  
Rissbreite 0,2 - < 0,4 mm, Unterseite,  
Schadenserweiterung,  
Risse verlaufen parallel zur Bewehrung und deuten somit  
weitere Hohlstellen / Abplatzungen an., Maßnahme {1}

Art der Leistung      **Bauwerkserneuerung wg. Tragfähigkeitserhöhung und Verbreiterung (m² Bw-fl -O-)**

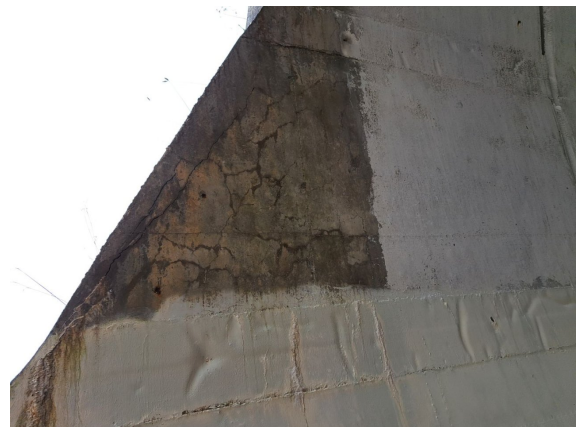
2540507\_0\_2024H\_5\_LAENGRISSE

[8] S=1, V=0, D=3 EP BSP-ID 006-03-06

Wandung, Betonfertigteile, Ein Stück, Längsriss, Breite  
3,0 mm, 3-tes Bauteil, 1-tes Bauteil von rechts, Unten  
rechts, Alter Schaden nicht behoben,  
Riss geht mit stark abnehmender Rissbreite in  
Netzrissstruktur über., Maßnahme {1}

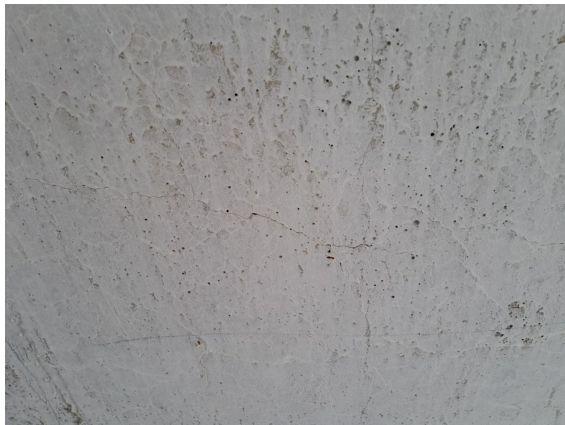
2540507\_0\_2024H\_5\_NETZRISSE

[2] S=0, V=0, D=1 BSP-ID 006-01-02

Wandung, Betonfertigteil, An einigen Bauteilen, Netzrisse Rissbreite 0,1 - < 0,2 mm, Unterseite, Instandsetzung nicht wirksam, Segmente 5 bis 7 von links jeweils alle Fertigteilplatten  
2012H: Durch Anstrich nicht mehr sichtbar  
2018H: Risse scheinen bereichsweise durch.

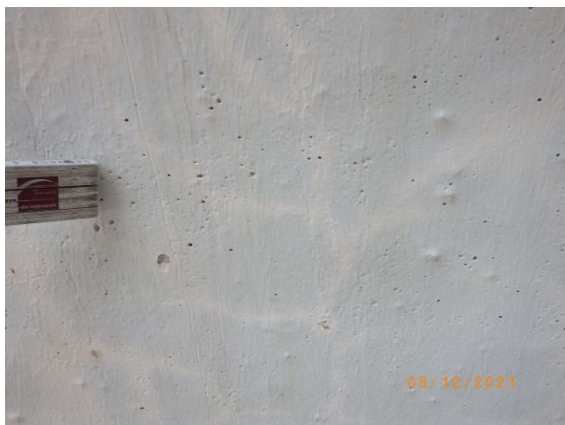
2540507\_0\_2021E\_NETZRISSE VORNE RECHTS

[9] S=0, V=0, D=1 BSP-ID 006-01-01

Wandung, Betonfertigteil, Ausgeprägt, Netzrisse Rissbreite 0,2 - < 0,4 mm, 1-tes Bauteil von rechts, Unterseite, Schaden instand gesetzt, Siehe letzte Hauptprüfung,  
2012H: Durch Anstrich kaum noch feststellbar.  
2018H: dto.

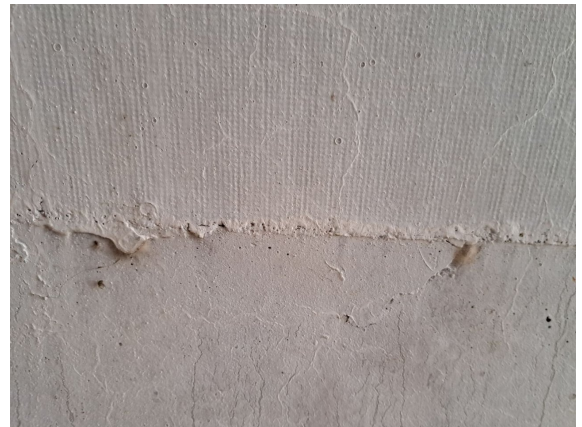
2540507\_0\_2024H\_NETZRISSE-MIT-AUSSINTERUNGEN

[1] S=0, V=0, D=1 BSP-ID 006-01-02

Wandung, Betonfertigteil, Ausgeprägt, Netzriss mit Aussinterung, 1-tes Bauteil von links, Unterseite, Instandsetzung nicht wirksam, Zum Teil mit Aussinterungen.  
2012H: Durch Anstrich kaum noch feststellbar.  
2018H: Risse scheinen bereichsweise durch.

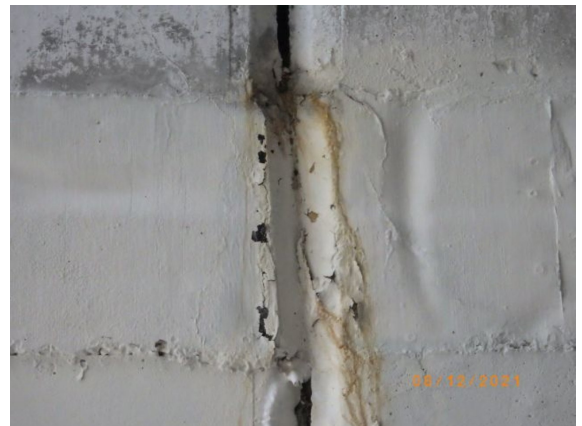
2540507\_0\_2021E\_UNDICHTER STELLE IN FUGE

[16] S=0, V=0, D=1 BSP-ID 259-06

Wandung, Raumfuge längs, Eine Stelle, Undichte Stelle, Länge: 0,500 m, 4-tes Bauteil, 1-tes Bauteil von rechts, Unterseite, Fuge zwischen Platte 1 und 2 von rechts sowie 2 und 3 von vorn  
zum Zeitpunkt der Prüfung trocken

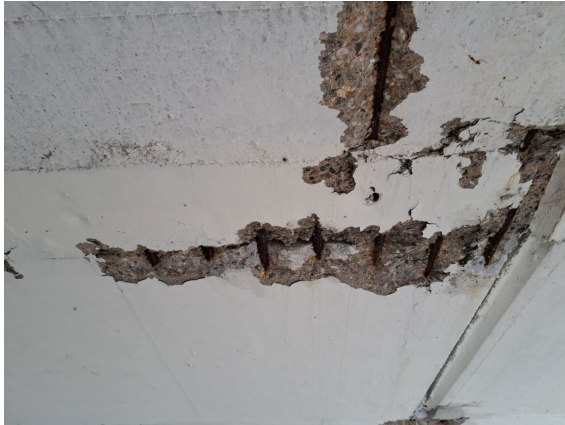
2540507\_0\_2024H\_FREILIEGENDE-BEWEHRUNG

[7] S=2, V=0, D=3 EP BSP-ID 002-06

Wandung, Beton, Mehrfach, Abplatzung mit freiliegender Bewehrung, Gesamter Überbau, Unterseite, Instandsetzung nicht wirksam, Die Betondeckung ist für den Karbonatisierungsfortschritt wesentlich zu gering. Bereits instandgesetzte Stellen wieder freiliegend - offensichtlich ohne Verwendung eines Voranstriches der Bewehrung, , Maßnahme {1}

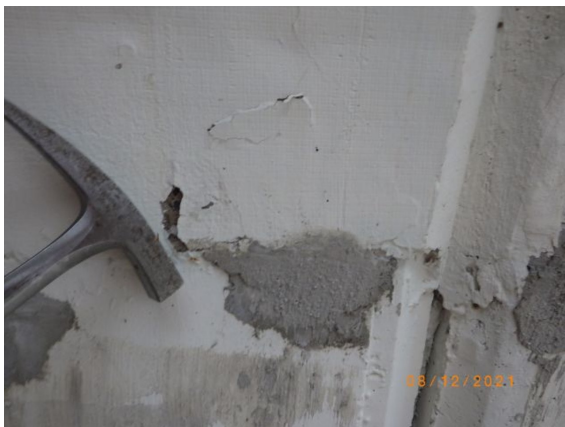
2540507\_0\_2021E\_HOHLSTELLEN

[3] S=2, V=1, D=3 EP BSP-ID 002-06

Wandung, Betonfertigteile, Mehrfach, Gerissen und hohl klingend, Unterseite, Schadenserweiterung, , Maßnahme {1}

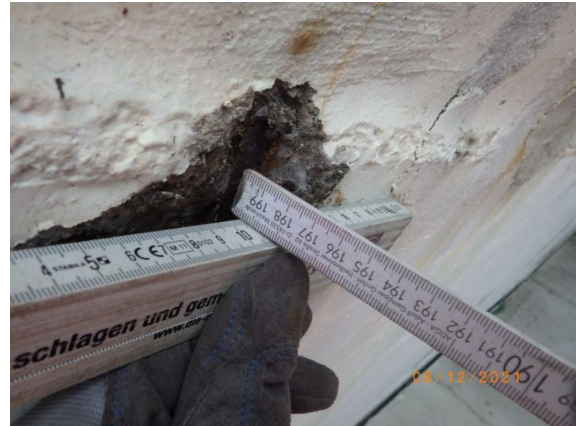
2540507\_0\_2021E\_BETONDECKUNG ZU GERING

[15] S=0, V=0, D=2 BSP-ID 003-04

Wandung, Betondeckung, Gesamtes Bauteil, Zu klein, Gesamter Überbau, Unterseite, Eine stichprobenartige, zerstörungsfreie Kontrolle ergab eine mittlere Betondeckung von 19 mm, an einigen Stellen geht die Betondeckung gegen Null. An den Stellen mit freiliegender Bewehrung werden die Ergebnisse bestätigt, , Maßnahme {1}

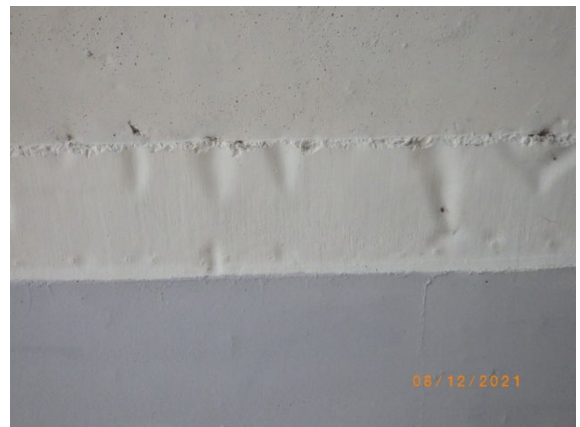
2540507\_0\_2021E\_UNEBENE FUGEN

[6] S=1, V=0, D=2 BSP-ID 003-04

Wandung, Betondeckung, An allen Bauteilen, Zu gering, Unterseite, Fugenbeton quer zwischen den Fertigteilen Ausführung der Schalung sehr uneben, Maßnahme {1}

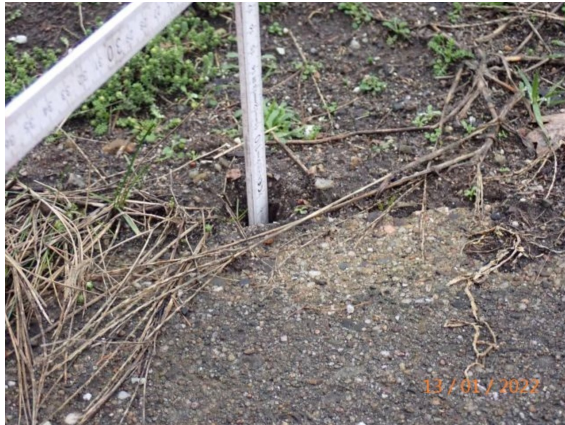
2540507\_0\_2021E\_OFFENE STELLEN

[64] S=0, V=0, D=1 BSP-ID 001-05

Portal / Stirnseite, Vereinzelt, Offen, Oben, hinter der Stirnseite im Gelände offene Stellen  
- 2024H nicht zu erkennen

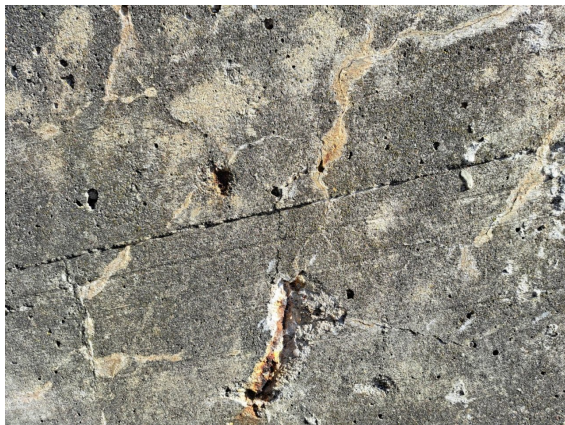
2540507\_0\_2024H\_5\_BOGENSTIRN-LI

[27] S=0, V=0, D=1 BSP-ID 002-02

Bogenstirnseite, Bewehrung, Mehrfach, Freiliegend, Links, Alter Schaden nicht behoben, mehrfach freiliegende und rostende Bewehrungsanschnitte, Maßnahme {1}

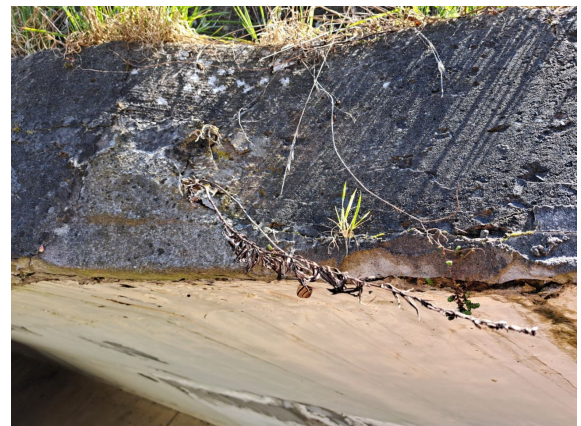
2540507\_0\_2024H\_BOGENSTIRN-LI-ABGEPLATZT

[59] S=0, V=1, D=1 BSP-ID 002-03

Bogenstirnseite, Betonoberfläche, Stellenweise, Abgeplatzt, Längs durchgehend, Links, Instandsetzung nicht wirksam,  
2012H: Bereich wurde mit Betonersatz versehen.  
2015E: Risse wieder offen

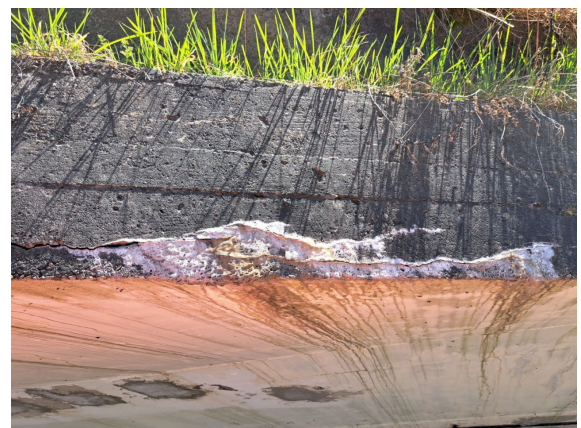
2540507\_0\_2024H\_STIRNWAND-VO-LI-RISS-AUSSINTERUNGEN

[66] S=0, V=0, D=2 BSP-ID 006-02-04

Bogenstirnseite, Beton, Bereichsweise, Allgemeiner Riss mit Aussinterung, Vorne am Bauwerk, Seitenfläche links

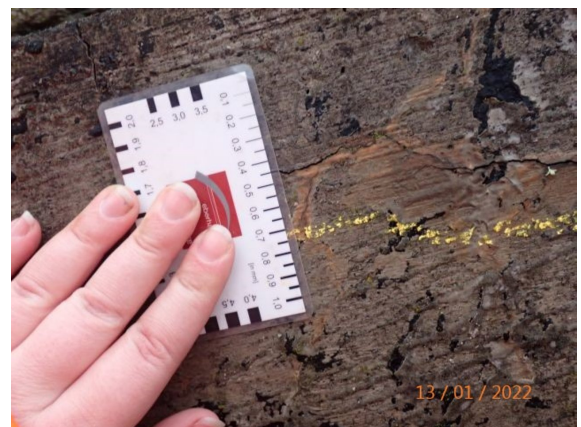
2540507\_0\_2021E\_STIRNSEITE RECHTS LÄNGSRISS

[22] S=1, V=0, D=3 EP BSP-ID 006-03-06

Bogenstirnseite, Betonfertigteil, Durchgehend, Längsrisse Rissbreite 0,4 - < 1 mm, Rechts, Schadenserweiterung, , Maßnahme {1}

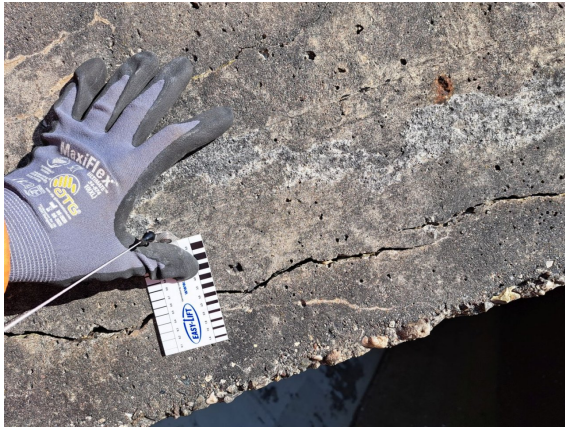
2540507\_0\_2024H\_STIRNSEITE LINKS-RISS

[17] S=1, V=0, D=3 EP BSP-ID 006-03-06

Bogenstirnseite, Betonfertigteil, Mehrfach, Längsrisse  
Rissbreite  $\geq 1$  mm, Links, Schadenserweiterung, vorne  
mit Hohlstellen, Maßnahme {1}

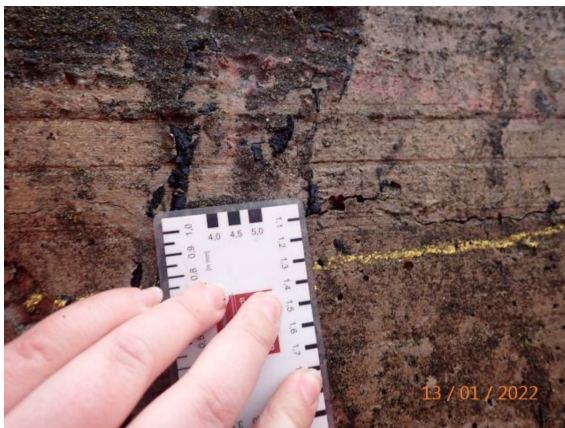
2540507\_0\_2021E\_LINKS LÄNGSRISS STIRNSEITE

[18] S=1, V=0, D=3 EP BSP-ID 006-03-06

Bogenstirnseite, Betonfertigteil, Mehrfach, Längsrisse  
Rissbreite  $\geq 1$  mm, Links, Schadenserweiterung,  
2012H: Bereich wurde mit Betonersatz versehen.  
2015E: Risse teilweise wieder offen, neue Risse,  
Maßnahme {1}

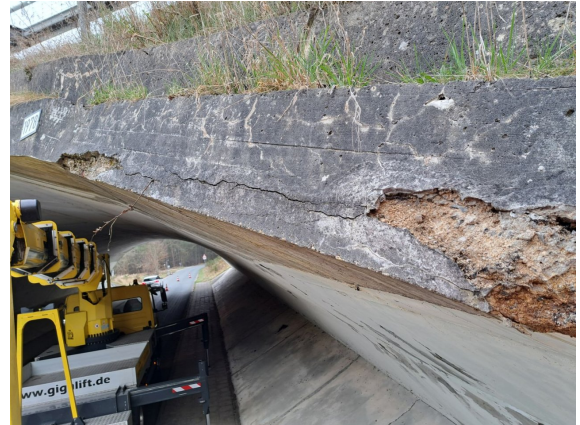
2540507\_0\_2024H\_BOGENSTIRN-RECHTS-ABPLATZUNG

[19] S=1, V=0, D=3 EP BSP-ID 006-03-06

Bogenstirnseite, Betonfertigteil, Durchgehend, Längsrisse  
Rissbreite  $\geq 1$  mm, Rechts, Schadenserweiterung,  
Unterkante der Stirnseite Abgeplatzt und weiter  
Hohlklingend, Maßnahme {1}

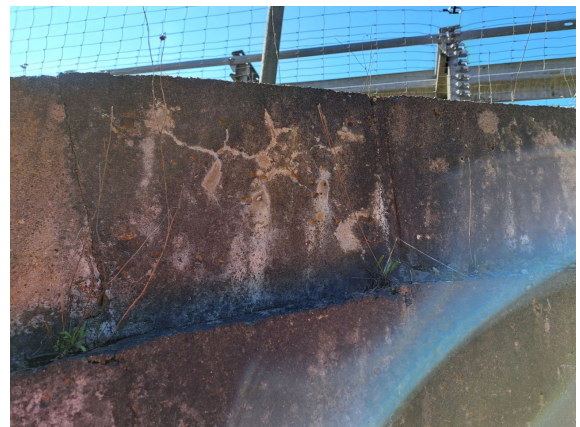
2540507\_0\_2024H\_NETZRISSE-RECHTE-SEITE

[20] S=1, V=0, D=2 EP BSP-ID 006-03-06

Bogenstirnseite, Betonoberfläche, An allen Bauteilen,  
Netzriss mit Aussinterung, Rechts, Schadenserweiterung,  
wo messbar Netzrisse bis 0,5 mm am Fugenbeton und  
den Fertigteilen, Maßnahme {1}

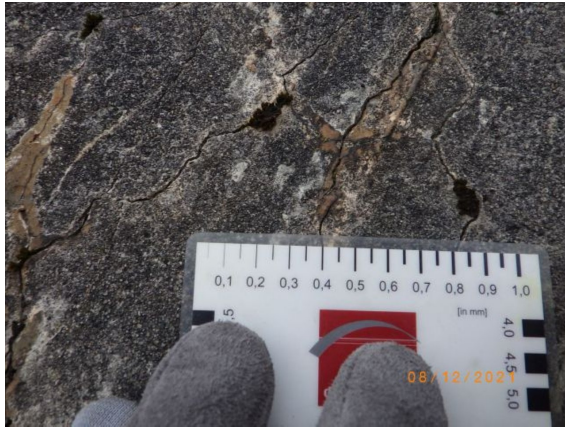
2540507\_0\_2021E\_NETZRISSE VORNE LINKS

[26] S=0, V=0, D=2 EP BSP-ID 006-02-02

Bogenstirnseite, Betonfertigteile, An allen Bauteilen, Netzriss mit Aussinterung, Links, wo messbar bis 0,4 mm, Maßnahme {1}

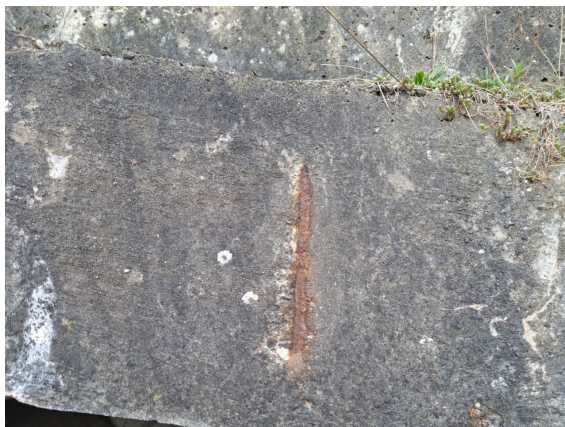
2540507\_0\_2024H\_BOGENSTIRN-RECHTS-FREILIEGENDE-BEWehrUNG

[63] S=0, V=0, D=1 BSP-ID 002-02

Bogenstirnseite, Beton, Mehrfach, Abplatzung mit freiliegender Bewehrung, Rechts, Oben

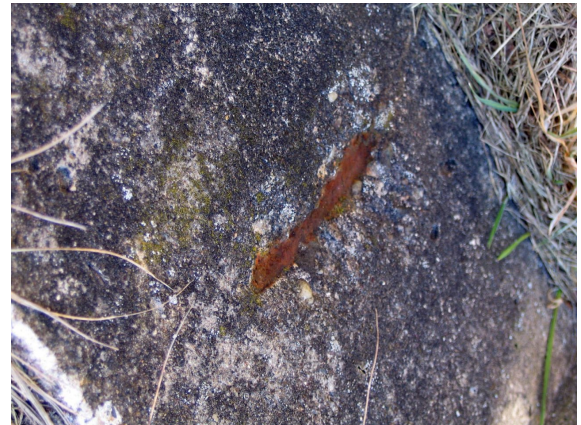
2540507\_0\_2012H GESIMSBALKEN LINKS

[32] S=0, V=0, D=2 BSP-ID 002-02

Stirnmauergeis / Abdeckung, Bewehrung, Mehrfach, Freiliegend, Links, Alter Schaden nicht behoben, Bewehrungsanschnitte sowie Querbewehrung in Folge zu geringer Betondeckung freiliegend und korrodiert., Maßnahme {1}

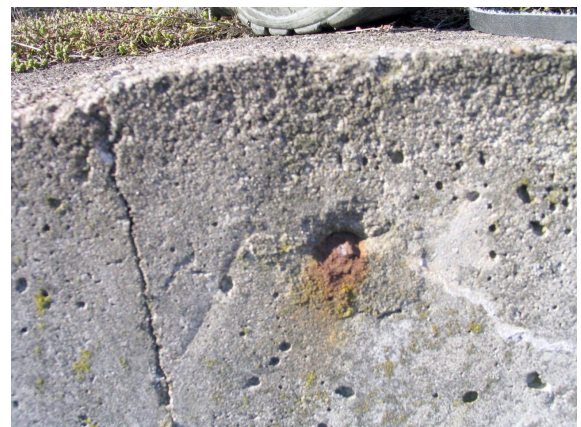
2540507\_0\_2012H GESIMS RECHTS

[35] S=0, V=0, D=2 BSP-ID 002-02

Stirnmauergeis / Abdeckung, Bewehrung, Stellenweise, Freiliegend, Rechts, Alter Schaden nicht behoben, In Folge fehlender Betondeckung freiliegende und rostende Bewehrung und Anschnitte von Bewehrungsstäben.

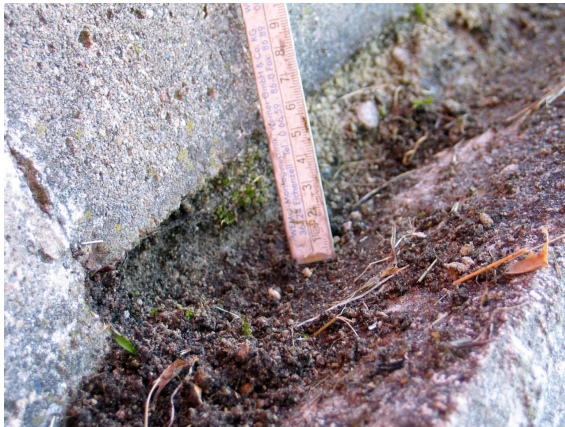
2540507\_0\_2012H\_FUGE ÜBERBAU\_GESIMS LINKS

[31] S=0, V=0, D=3 BSP-ID 259-03

Stirnmauergeis / Abdeckung, Lagerfuge längs, Ausgeprägt, Zerfallen, Länge: 10,000 m, Links, Alter Schaden nicht behoben, - z. T. ausgebrochen, Wasserdurchgang - Verlegemörtel unter den Geisfertigteilen ohne ausreichendes Bindemittel, Maßnahme {1}

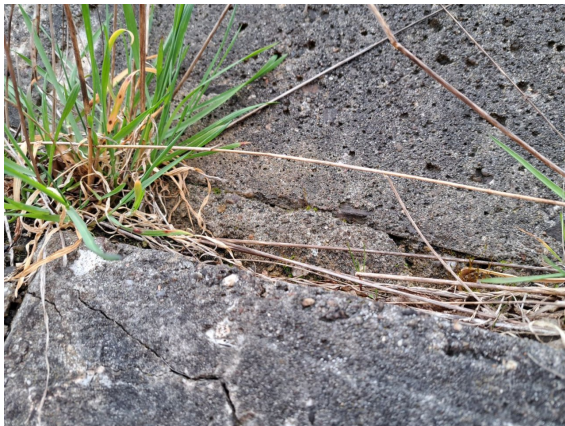
2540507\_0\_2024H\_FUGE-ZERFALLEN

[34] S=0, V=0, D=3 BSP-ID 259-03

StirnmauerGESIMS / Abdeckung, Arbeitsfuge längs,  
 Durchgehend, Zerfallen, Länge: 8,000 m, Rechts, Alter  
 Schaden nicht behoben,  
 - z. T. ausgebrochen, Wasserdurchgang  
 - Verlegemörtel unter den Gesimsfertigteilen ohne  
 ausreichendes Bindemittel

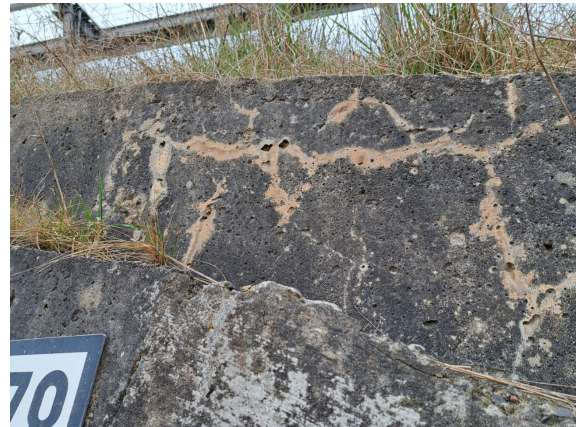
2540507\_0\_2024H\_BOGENSTIRN-RECHTS-NETZRIS  
 SE

[33] S=0, V=0, D=2 BSP-ID 006-01-02

StirnmauerGESIMS / Abdeckung, Betonansichtsfläche,  
 Ausgeprägt, Netzriss mit Aussinterung, Beidseitig, Alter  
 Schaden nicht behoben,  
 Maschenweite 10x15 cm, vorallem die Ortbetonbereiche  
 zwischen den Fertigteilen., Maßnahme {1}

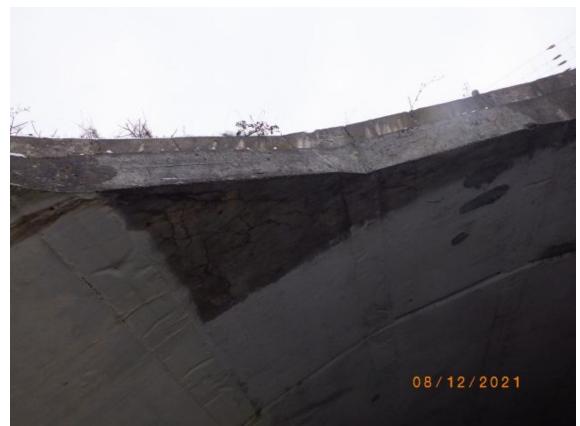
2540507\_0\_2021E\_TROPFKANTE FEHLT

[36] S=0, V=0, D=2 BSP-ID 230-20

Tropfkante des Gesimses, Beton, Durchgehend, Fehlt,  
 Beidseitig, Unterseite,  
 Wasser kann ungehindert an der Gewölbewandung  
 herunterlaufen, das fördert die Netzrisbildung im  
 Randbereich

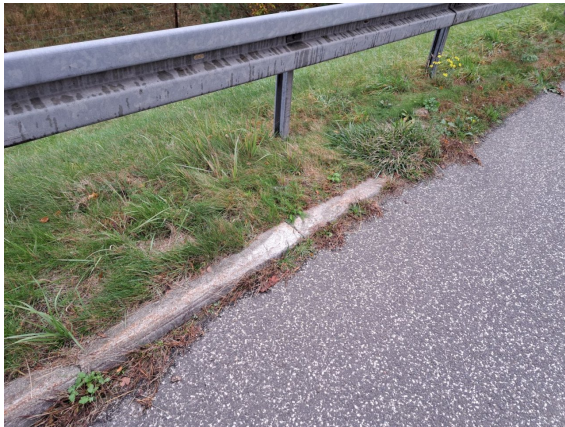
2540507\_0\_2024H\_SCHRAMMBORD-RIFA-BLN-AN PRALLSCHADEN

[65] S=0, V=0, D=1 BSP-ID 230-09

Schrammbord, Beton, Bereichsweise, Anprallschaden,  
 Vorne am Bauwerk, Rechts

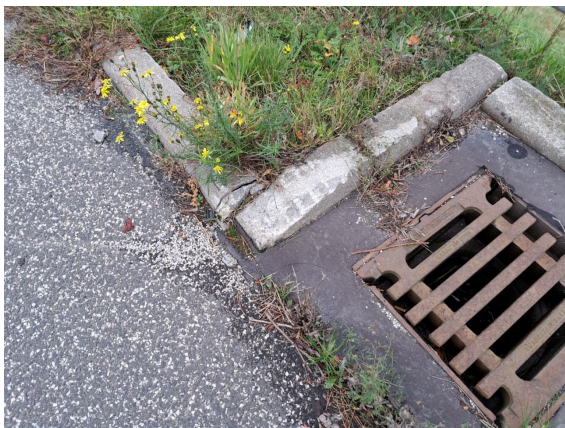
2540507\_0\_2024H\_SCHRAMMBORD-RIFA-BERLIN RECHTS-BESCHAEDIGT

[73] S=0, V=0, D=1 BSP-ID 230-09

Schrammbord, Beton, Bereichsweise, Anprallschaden, Am Ende des Bauwerks, Rechts, Oben auf dem Bauwerk

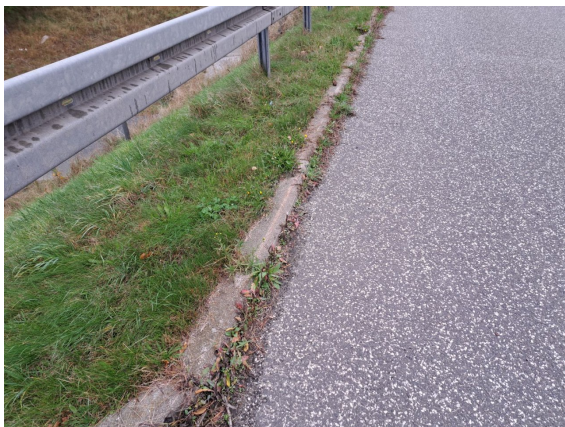
2540507\_0\_2024H\_SCHRAMMBORD-FUGE-BEWACHSEN

[74] S=0, V=0, D=2 BSP-ID 259-02

Schrammbord, Fugen längs, Größtenteils, Bewachsen, Oben auf dem Bauwerk

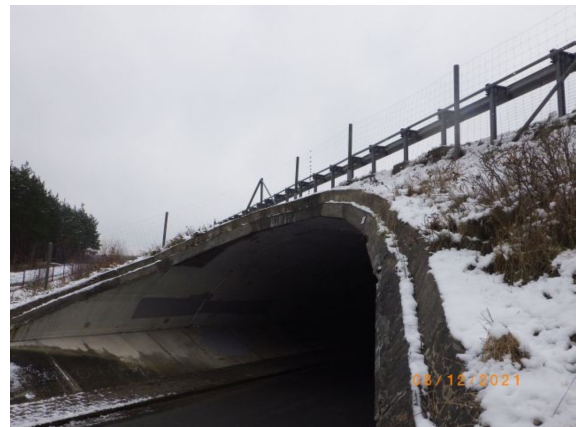
2540507\_0\_2021E\_DISTANZSCHUTZPLANKE FALSCH

[38] S=0, V=3, D=0 EP BSP-ID 232-05

Einfache Distanzschutzplanke, Durchgehend, Falsch, Beidseitig, Alter Schaden nicht behoben, Schutzeinrichtung der Autobahn gehören als Bauteil nicht zum überschütteten Bauwerk. Für den Querschnitt im Bauwerksbereich ist umgehend eine Betongleitwand mit Aufsatzgeländer erforderlich! Werden die Schutzplanken vor allem im Scheitelbereich überstiegen, droht der sofortige Absturz!, Maßnahme {3}

Art der Leistung **Einbau / Erneuerung von Schutzwänden (lfd m Schutzwand -G-)**

Bemerkung **Einschließlich Aufsatzgeländer im unmittelbaren Bauwerksbereich!**

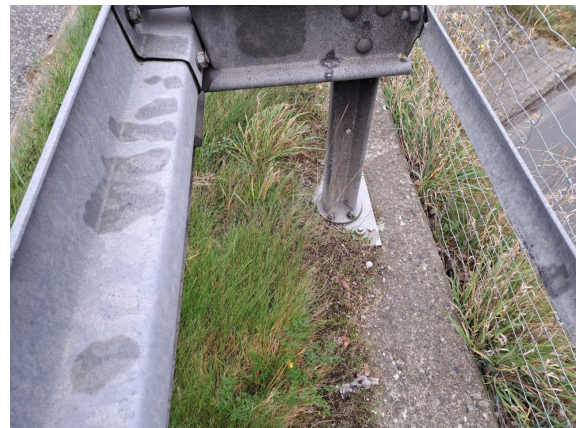
2540507\_0\_2024H\_SPL-FUNDAMENT-UEBERWACHSEN-RIFA-BERLIN

[68] S=0, V=0, D=1 BSP-ID 232-99

Einfache Distanzschutzplanke ohne Aufsatz, Beton, Bereichsweise, Bewachsen, Beidseitig, Oben auf dem Bauwerk

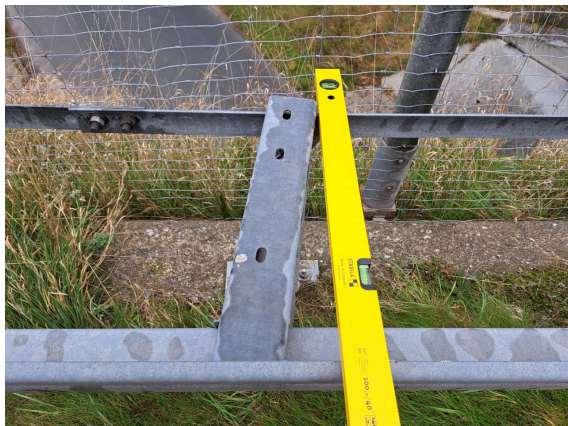
2540507\_0\_2024H\_SPL-RIFA-BERLIN-RECHTS-VERFORMT

[70] S=0, V=1, D=1 BSP-ID 232-11

Distanzstück der Distanzschutzplanke, Eine Stelle, Verdreht, Rechts, Oben auf dem Bauwerk

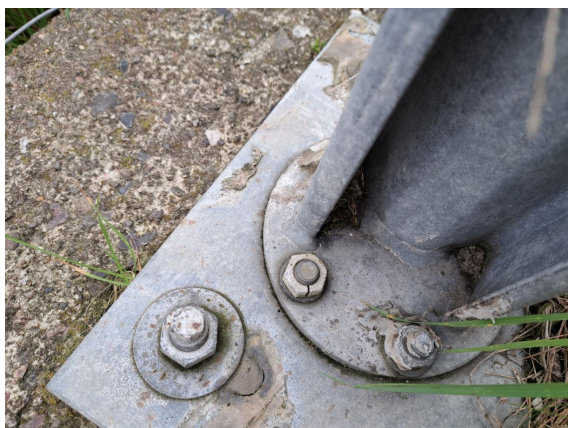
2540507\_0\_2024H\_SPL-PTFE-MUTTER-GERISSEN-RIFA-BERLIN

[71] S=1, V=1, D=1 BSP-ID 232-12

Verankerung der Distanzschutzplanke, Mutter, Mehrfach, Eingerissen, Rechts, Oben auf dem Bauwerk

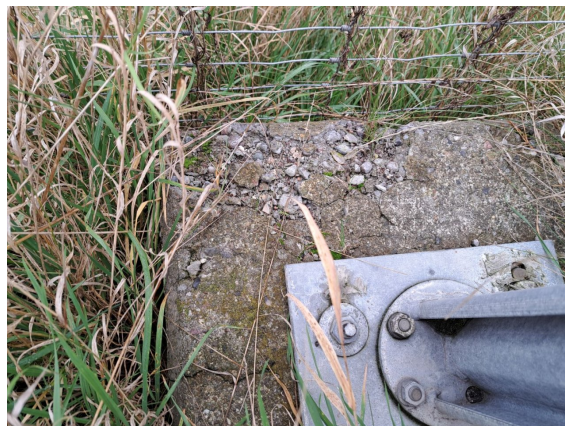
2540507\_0\_2024H\_SPL-BETONFUNDAMENT-RIFA-BERLIN-GEFUEGE-AUFGELOCKERT

[72] S=1, V=1, D=1 BSP-ID 232-12

Verankerung der Distanzschutzplanke, Betongefüge, An einigen Bauteilen, Brüchig, Anzahl: 2 Stück, Am Ende des Bauwerks, Rechts, Oben auf dem Bauwerk

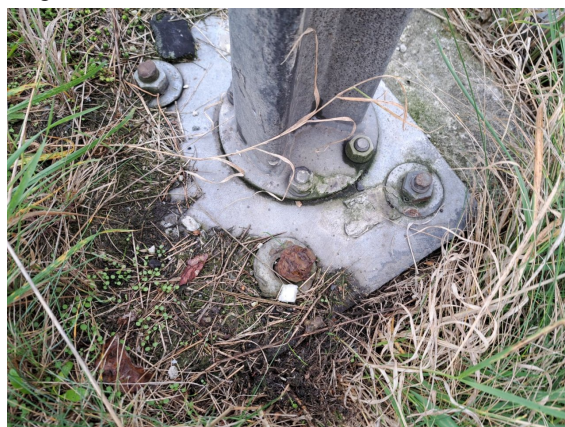
2540507\_0\_2024H\_SPL-SCHRAUBE-KORRODIERT-RIFA-BERLIN

[67] S=0, V=0, D=1 BSP-ID 234-04

Verankerung der Distanzschutzplanke, Mutter, Mehrfach, Angerostet, Rechts, Oben auf dem Bauwerk

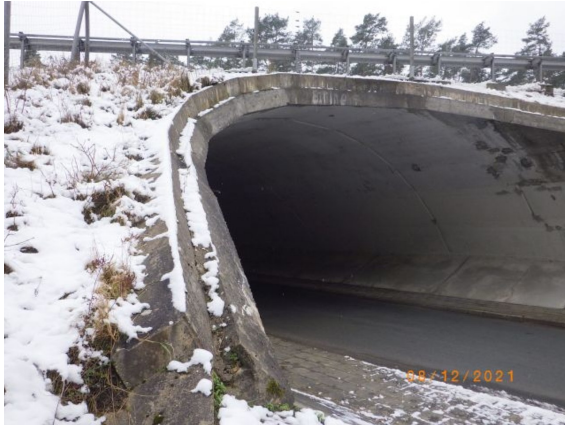
2540507\_0\_2021E\_GELÄNDER FEHLT

[49] S=0, V=3, D=0 EP BSP-ID 231-01

Geländer als Absturzsicherung, Gesamtes Bauteil, Fehlt, Beidseitig,  
An Stirnseiten fehlen Absturzsicherungen bzw. ein Übersteigenschutz an den Schutzplanken (Aufsatzgeländer).  
2015E: Wildschutzzaun gestellt., Maßnahme {2}

Art der Leistung **Einbau / Erneuerung komplettes Geländer / Brüstung (lfd m Geländer -G-)**

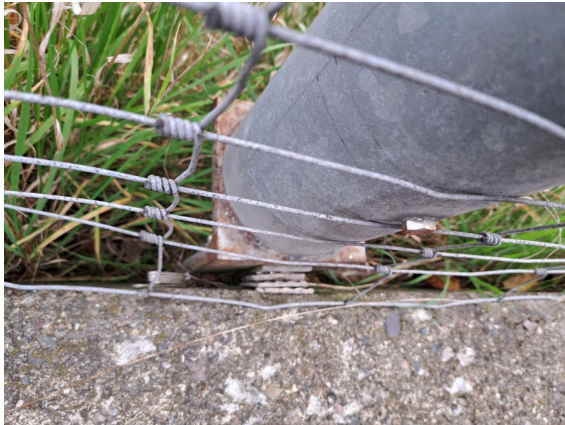
2540507\_0\_2024H\_WILDSCHUTZZAUN-VERANKERUNG-ABSTANDSHALTER

[69] S=1, V=1, D=1 BSP-ID 236-13

Verankerung des Wildschutzzaunes, Alle, Nicht fachgerecht fixiert, Beidseitig

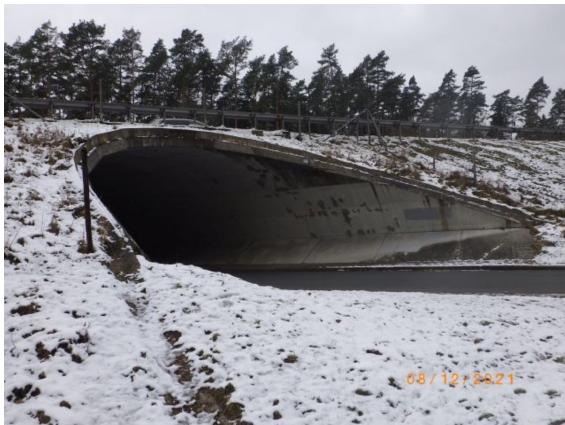
2540507\_0\_2021E\_BÖSCHUNGSTREPPE FEHLT

[51] S=0, V=2, D=0 BSP-ID 253-09

Böschungstreppe, Gesamtes Bauteil, Fehlt, Anzahl: 2 Stück, Beidseitig, , Maßnahme {4}

Art der Leistung **Erneuerung / Neuanlage der Böschungstreppe (lfd m -H-)**

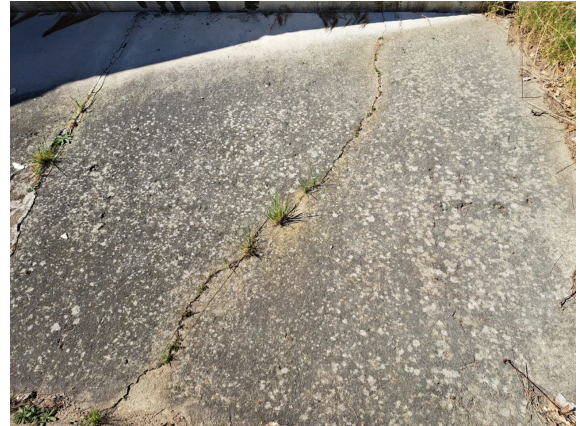
2540507\_0\_2024H\_BOESCHUNGSBEFESTIGUNG-G ERISSEN

[60] S=0, V=0, D=1 BSP-ID 251-06

Befestigte Fläche, Beton, Bereichsweise, Schadhaf, Vorne und hinten am Bauwerk, Infolge Setzung der Befestigung: Beton gebrochen und Fugen offen.

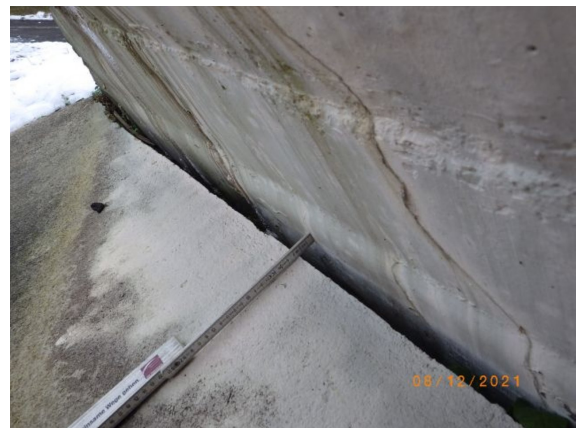
2540507\_0\_2021E\_BEFESTIGTE FLÄCHE VERSCHOBEN RECHTS

[54] S=0, V=0, D=1 BSP-ID 251-02

Befestigte Fläche, Beton, Bereichsweise, Verschoben, Vorne und hinten am Bauwerk, Quer durchgehend, Unter dem Bauwerk, Verschiebung bis 3 cm in Richtung Straße auf einer Breite von etwa 10 m, Brüche im Beton

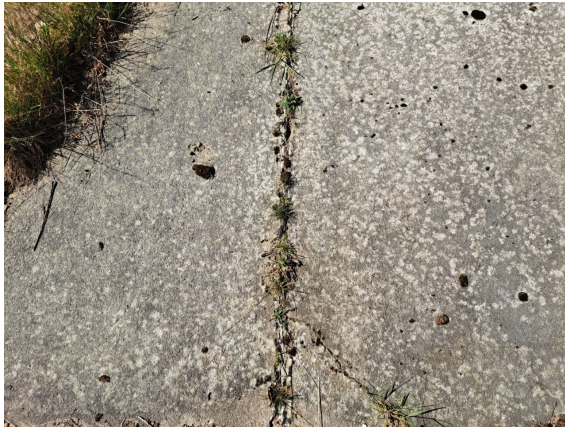
2540507\_0\_2024H\_BOESCHUNGSBEFESTIGUNG-FUGE-BEWACHSEN

[77] S=0, V=0, D=2 BSP-ID 259-02

Sohl- und Böschungsbefestigung, Fugen längs, Bereichsweise, Bewachsen, Vorne und hinten am Bauwerk, Quer durchgehend

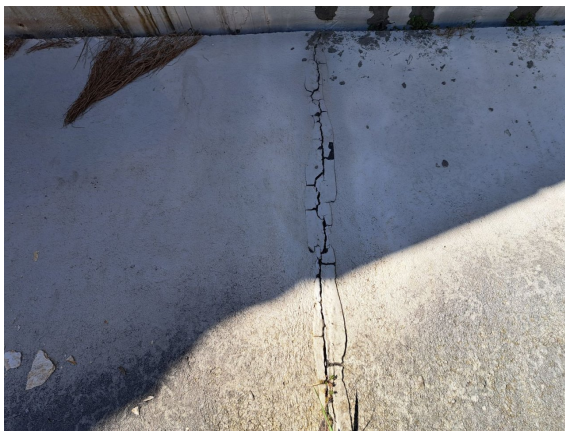
2540507\_0\_2024H\_BOESCHUNG-QF-MATERIAL-SPROEDE

[76] S=0, V=0, D=2 BSP-ID 259-02

Sohl- und Böschungsbefestigung, Fugendichtungsmaterial der Längsfuge, Größtenteils, Gerissen, Vorne und hinten am Bauwerk, Quer durchgehend

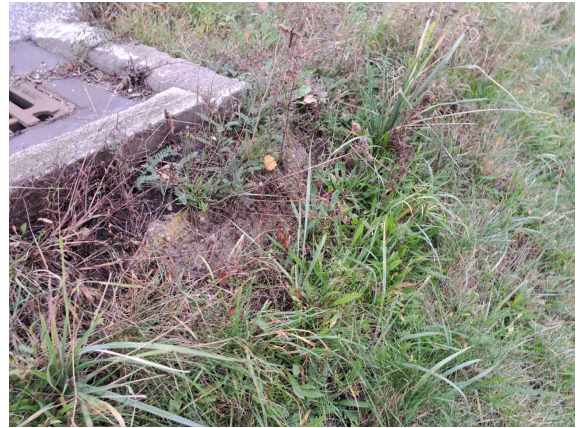
2540507\_0\_2024H\_BOESCHUNG-HI-RE-ABGESACKT

[75] S=0, V=1, D=1 BSP-ID 251-05

Böschung im Bereich des Widerlagers, Bereichsweise, Mehr als 5 cm abgesackt / gesetzt, Am Ende des Bauwerks, Rechts, Oben auf dem Bauwerk
