## Bauwerksbuch

Bauwerksname	<b>Brücke A93 über GVS Klobenreuth</b>
Teilbauwerksname	<b>Brücke FR Hof, BA 1</b>
Nächst gelegener Ort	<b>Denkenreuth</b>
Verwaltung/Gemarkung	<b>Kirchendemenreuth</b>
Bemerkungen	<b>aktuelle Bezeichnung: BW 107a, Bezeichnung Bauphase: 87-1,</b>

Name: **Brücke A93 über GVS Klobenreuth/Brücke FR Hof, BA 1**

HP: **26.11.2025** Prüfwahl: **2025**

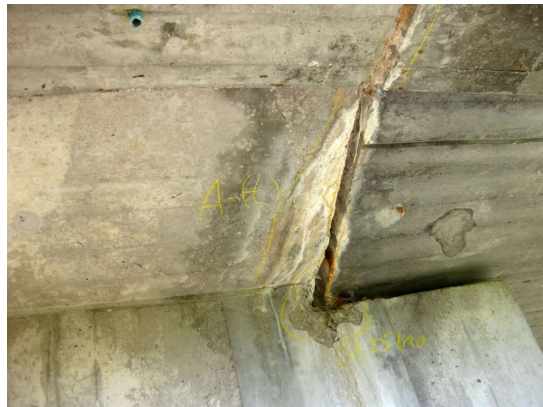
6238709\_1\_HP13\_SN90

Kragarm, Raumfuge quer, Eine Stelle, Durchfeuchtet  
mit Ausblühungen / Aussinterungen, Länge: 0,000 m,  
Widerlager hinten, Osten, Unterseite,  
Schadenserweiterung, Siehe Skizze: 1 und 4, weiter  
läuft die Feuchtigkeit auf der Beschichtung am Flügel  
nach unten. Hohlstelle 140/20-50,  
Bild:6238709\_1\_HP13\_SN90

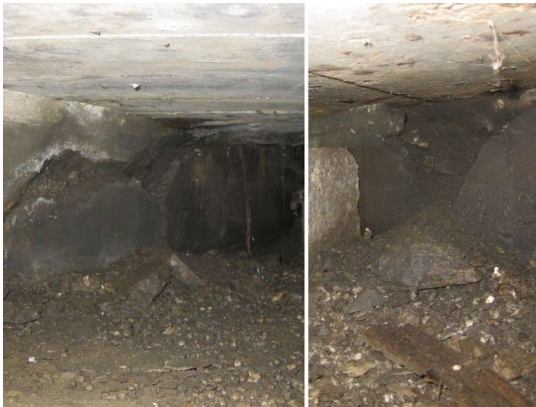
2019H\_SN0073

Platte, Beton, Eine Stelle, Abgeplatzt, Fläche: 0,13  
m<sup>2</sup>, Widerlager vorn, Osten, Schadenserweiterung,  
Siehe Skizze 2, Schürze des Überbaus:  
Hinter Lager 20 Abplatzung 85/20 cm, Beton bei der  
Abplatzung hohl, gerissen und nass, Erdreich schiebt  
sich auf die Auflagerbank,  
2025H: hinter Lager 20 Schürze großflächig  
weggebrochen, Schadenserweiterung seit letzter  
Prüfung, Bild:2019H\_SN0073

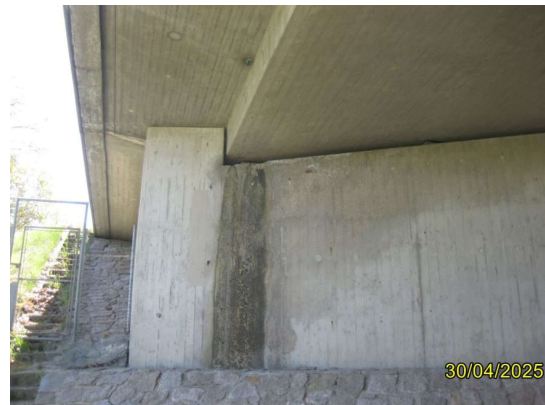
6238709\_1\_HP25\_SN074

Widerlagerwand, Betonoberfläche, Bereichsweise, Feuchte Stelle, Widerlager hinten, Osten, Schadenserweiterung, Siehe Skizze 3, Frostabplatzungen 250/50 cm, Betonoberfläche auf ganze Höhe feucht und verfärbt, Bild:6238709\_1\_HP25\_SN074

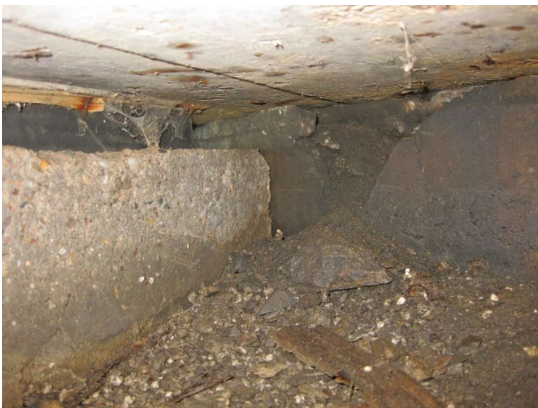
2019H\_SN0027

Auflagerbank, Beton, Eine Stelle, Feuchte Stelle, Widerlager vorn, Osten, Oberseite, Schadenserweiterung, Siehe Skizze 2, Auflagerbank nass, Feuchtigkeit und Erdreich dringt über aufgebrochene Überbauschürze ein, Auflagerbank abgewittert 120 / 70 cm, stellenweise hohl, Schalungsreste nicht entfernt, Bild:2019H\_SN0027

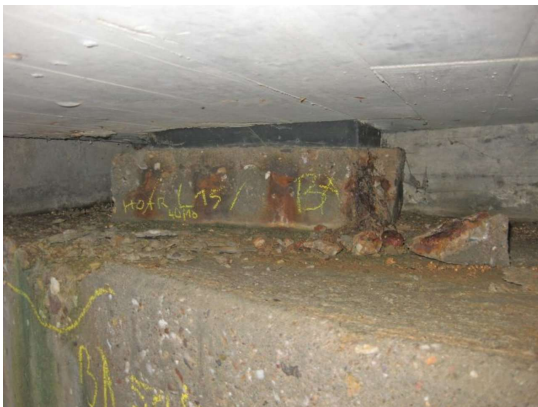
2019H\_SN0028

Lagersockel, Beton, Eine Stelle, Gerissen und hohl klingend, Widerlager hinten, 15-tes Bauteil, Osten, Schadenserweiterung, Siehe Skizze 3, Siehe 5 .te Anlage, Mögliche Ursache ist Schaden Nr. 68, Lagersockel hohl auf Seite West, hat Abplatzungen 20 / 10 / 4 cm und ist gerissen mit Rissbreite bis 0,5 mm mit HO 40 / 10 cm

Allgemein: nahezu alle Lagersockel mit Rissen und Rostfahnen, Bild:2019H\_SN0028

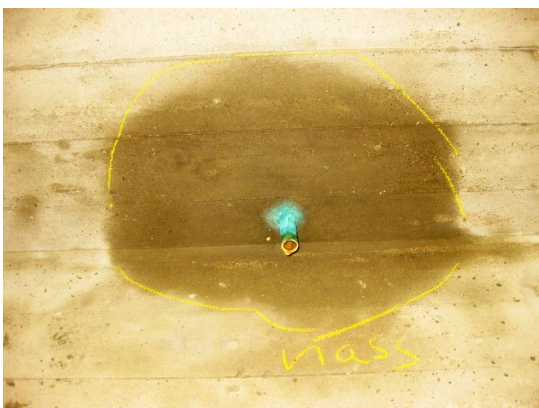
6238709\_1\_HP13\_SN89

Kragarm, Tropftülle, Beton, Stellenweise, Durchnässt, Anzahl: 5 Stelle(n), Osten, Unterseite, Siehe Skizze 1, bis Ø 50 cm um alle Tropftüllen nass, vermutlich Tropftüllen umläufig. Bei 2019H trocken, Bild:6238709\_1\_HP13\_SN89

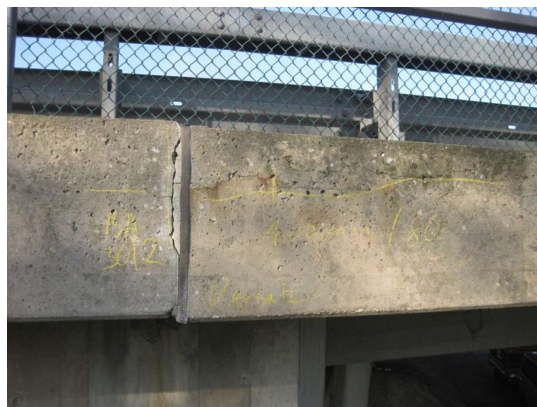
2019H\_SN0052

Brücke, Kappe, Beton, Vereinzelt, Höhe unterschiedlich, Beidseitig, Oberseite, Schadenserweiterung, Siehe Skizze 5, WL Hof, Außen- und Mittelkappe, Flügelkappen sind zu den Überbaukappen 18 mm höher; WL Regensburg, Mittelkappe, Flügelkappe ist zu der Überbaukappe 15 mm höher, Bild:2019H\_SN0052

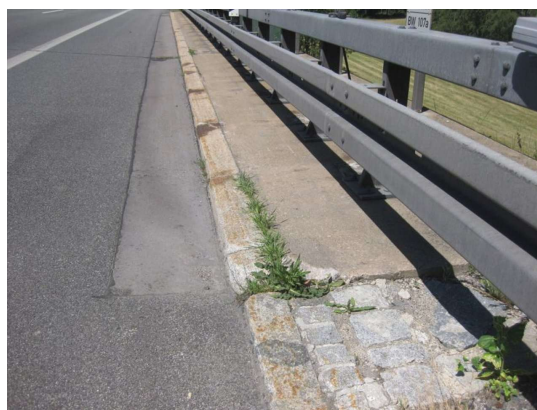
2019H\_SN0104

Brücke, Bordstein, Stein, Eine Stelle, 2 - 5 cm abgesackt / gesetzt, Flügelerde vorn, Osten, Schadenserweiterung, Siehe Skizze 5, Absenker an allen Kappenenden ist zum Kappenbordstein bis zu 30 mm abgesackt, Fugen offen mit Bewuchs. Stellenweise Bordsteine eingeflext, mit Rissen bis 230/5-15/3 cm, abgeschrammt., Bild:2019H\_SN0104

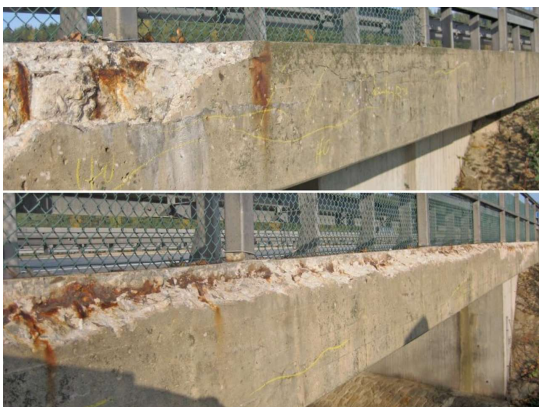
2019H\_SN0047

[47] S=2, V=2, D=3 EP BSP-ID 230-12  
Brücke, Senkrechte Fläche des Gesimses, Beton, Gesamtes Bauteil, Abplatzung mit freiliegender Bewehrung, Breite: 30,0 cm, Osten, Schadenserweiterung, Siehe Skizze 4, Rissbereichsweise bis zu 1,5 mm, ebenfalls sind in diesen Bereich größere Hohlstellen bis 220 / 30 cm, lockere Betonstücke wurden über Fahrbahnbereich abgestemmt (zwischen Pfosten 5 und 11) B = 25-30 cm T = 5-6 cm, mit Rostfahnen und rostiger Bewehrung freiliegend. Zudem auch mehrfach BA, R und ROF in der Kappendraufsicht und R bis 0,8 mm und einer Länge von bis zu 400 cm in der Kappenuntersicht. Mehrfach mit Aussinterungen; Bild:2019H\_SN0047

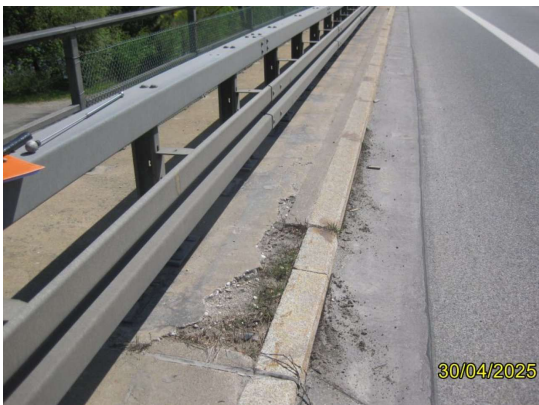
6238709\_1\_HP25\_SN088

Brücke, Draufsicht des Gesimses, Beton, Vereinzelt, Abgeplatzt, Anzahl: 2 Stelle(n), Am Ende des Überbaus, Beidseitig, Schadenserweiterung, Siehe Skizze 5, Außenkappe, BA 10/10 cm Tiefe 5-6 cm; Mittelkappe, BA 20/20 cm Tiefe 5 cm, Bordsteine locker, vereinzelt Betonabplatzungen 15/10 cm und 30/20 cm; Bild:6238709\_1\_HP25\_SN088

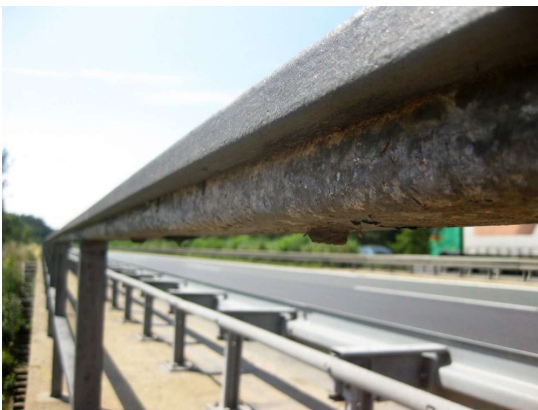
6238709\_1\_HP13\_SN66

Überbau, Holmgeländer mit Seil, mit einer Knieleiste oder mehreren Knieleisten, Stahl / Metall, Mehrfach, Abkreibende Beschichtung, Alter Schaden nicht behoben, Siehe Skizze 4, Beschichtung stellenweise abgeblättert, Weißrost, Schrauben des Handlaufes rostig, Bild:6238709\_1\_HP13\_SN66

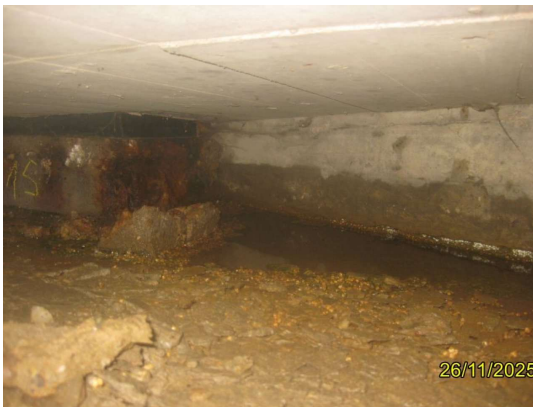
6238709\_1\_HP25\_SN068

Auflagerbank, Entwässerungsrinne auf der Auflagerbank, Gesamtes Bauteil, Fehlt, Beide Widerlager, Quer durchgehend, Alter Schaden nicht behoben, Siehe Skizze: 2 und 3, Auflagerbank WL Regensburg durchgehend nass, WL Hof stellenweise nass, keine Entwässerungsrinnen vorhanden, kein Ablauf vorhanden, das anfallende Wasser läuft stellenweise an den Widerlagerwänden hinunter, Schalungsreste nicht entfernt 40 / 20 cm, Bild:6238709\_1\_HP25\_SN068

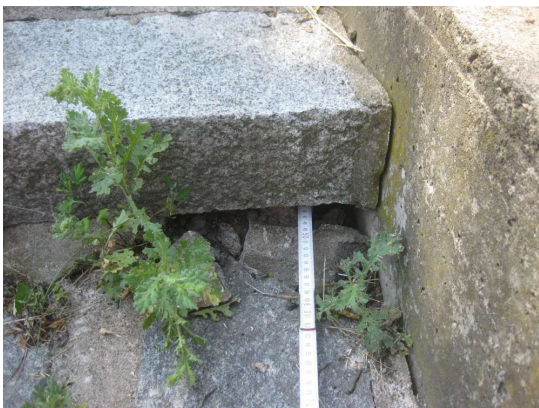
6238709\_1\_HP13\_SN69

Unterbau, Böschungspflaster im Bereich des Widerlagers, Stellenweise, Gerissen, Widerlager hinten, Schadenserweiterung, Siehe Skizze: 3 - 5, Im Bereich der Kappe ist ein Spalt bis 5 cm, eine Stufe der Böschungstreppe oben ist hohl liegend, am WL Regensburg unten sind die Fugen gerissen und ausgebrochen, an beiden Flügeln hat sich das Pflaster bis 10 cm gesetzt und Pflasterfugen sind stellenweise bewachsen., Bild:6238709\_1\_HP13\_SN69
